# INFORME DE HITO DE CONTROL N° 7635-2025-CG/GRPA-SCC

EJECUCIÓN DE LA OBRA: "MEJORA DE LA CAPACIDAD RESOLUTIVA Y OPERATIVA DEL HOSPITAL ROMÁN EGOAVIL PANDO DEL DISTRITO DE VILLA RICA, PROVINCIA OXAPAMPA, REGIÓN PASCO" CON CUI Nº 2157301

HITO DE CONTROL N° 1: VALORIZACIÓN DE OBRA N° 47 Y VALORIZACIÓN N° 5 DEL ADICIONAL N° 7

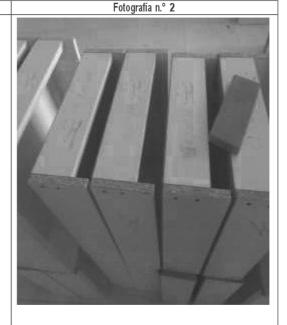
# Panel fotográfico n.º 1 Estado de los muebles evidencia durante la inspección

**Descripción:** Durante la inspección física realizada el 16 de julio de 2025, la comisión evidenció partes de los muebles que aún no se encontraban armados, pese a que todos los muebles aprobados en la valorización n.º47 se encontraban valorizados al 100%.

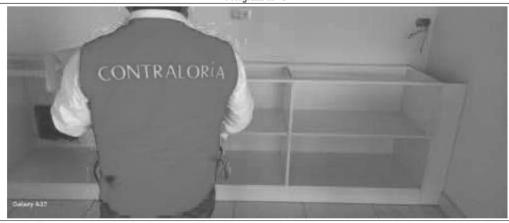
Fotografía n.º 5

**Descripción:** otros ejemplos donde la comisión evidenció que los muebles que se encontraban en su ubicación, no estaban completos, específicamente no contaban con la parte superior y otros detalles, de igual forma, pese a que todos los muebles de la valorización n.°47 se encontraban valorizados al 100%.

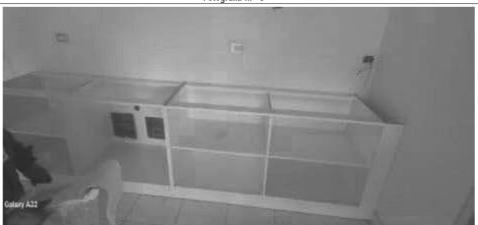
#### Fotografía n.º 6

**Descripción:** otros ejemplos donde la comisión evidenció que los muebles que se encontraban en su ubicación, no estaban completos, específicamente no contaban con la parte superior y otros detalles, de igual forma, pese a que todos los muebles aprobados en la valorización n.°47 se encontraban valorizados al 100%.

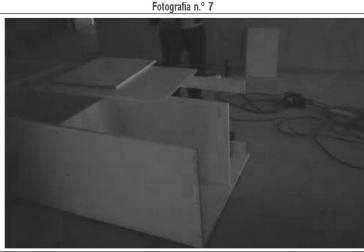
**Descripción:** Por otro lado, también se evidencio que el mueble fijo con denominación MF-22 estaba en proceso de corrección, pese a que todos los muebles aprobados en la valorización n.º47 se encontraban valorizados al 100%.

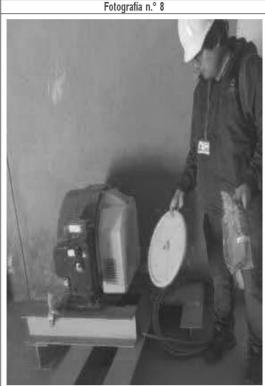
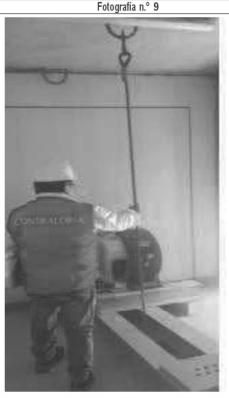
Descripción: Se evidencia que las poleas y algunos sujetadores no están instalados, situación que no garantizaría el total funcionamiento del ascensor público, hasta que se realizan las pruebas respectivas, con todos los elementos instalados

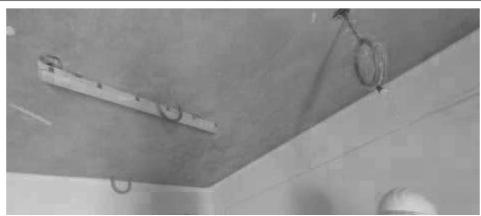
Fotografía n.º 10

**Descripción:** Se evidencia en la parte superior los aceros que se han dejado para los elementos sujetadores del ascensor, los cuales aún no se han instalado.

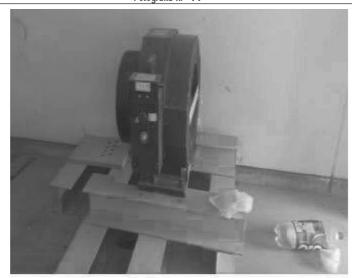
## Fotografía n.º 11

**Descripción:** De igual forma, se evidencia que las poleas y los sujetadores no están instalados en el ascensor monta camilla, lo que no garantizaría su funcionamiento, hasta que se realizan las pruebas respectivas, con todos los elementos instalados.

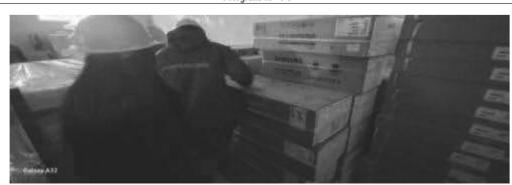
Fotografía n.º 14

Descripción: Se evidencia los equipos de aire acondicionado que se encuentran empaquetados en el almacén.

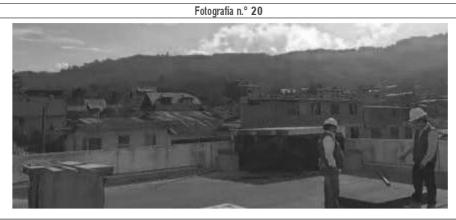
**Descripción:** Se realizó la inspección en las azoteas para la verificación de los equipos de aire acondicionado, no obstante, se evidenció que dichos equipos no se encontraban instalados.

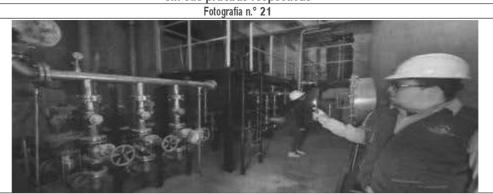
Panel fotográfico n.º 4
Equipos de aire acondicionado, calefacción, y ventilación mecánica se encuentran instalados, pero sin sus pruebas respectivas

Descripción: verificación de las bombas y el calentador de agua, en compañía de la supervisión y del contratista

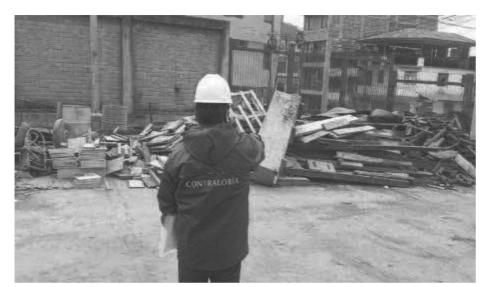
Fotografía n.º 20

Descripción: Residuos sólidos en la obra que no han sido dispuestos.

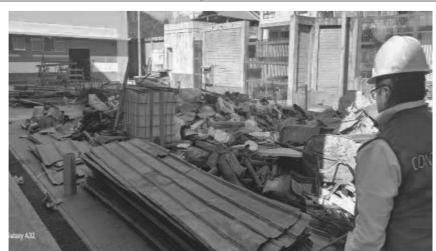
Fotografía n.º 21

Descripción: Residuos sólidos en la obra que no han sido dispuestos.
