INFORME DE VISITA DE CONTROL
N° 3685-2025-CG/GRTA-SVC

VISITA DE CONTROL
MUNICIPALIDAD DISTRITAL DE PACHIA
PACHIA, TACNA, TACNA

**“INSTALACIÓN Y MANTENIMIENTO DE LOS SISTEMAS DE
SEÑALIZACIÓN DE TRÁNSITO EN ZONAS ESCOLARES”**

PERÍODO DE EVALUACIÓN:
DEL 18 AL 19 DE MARZO DE 2025

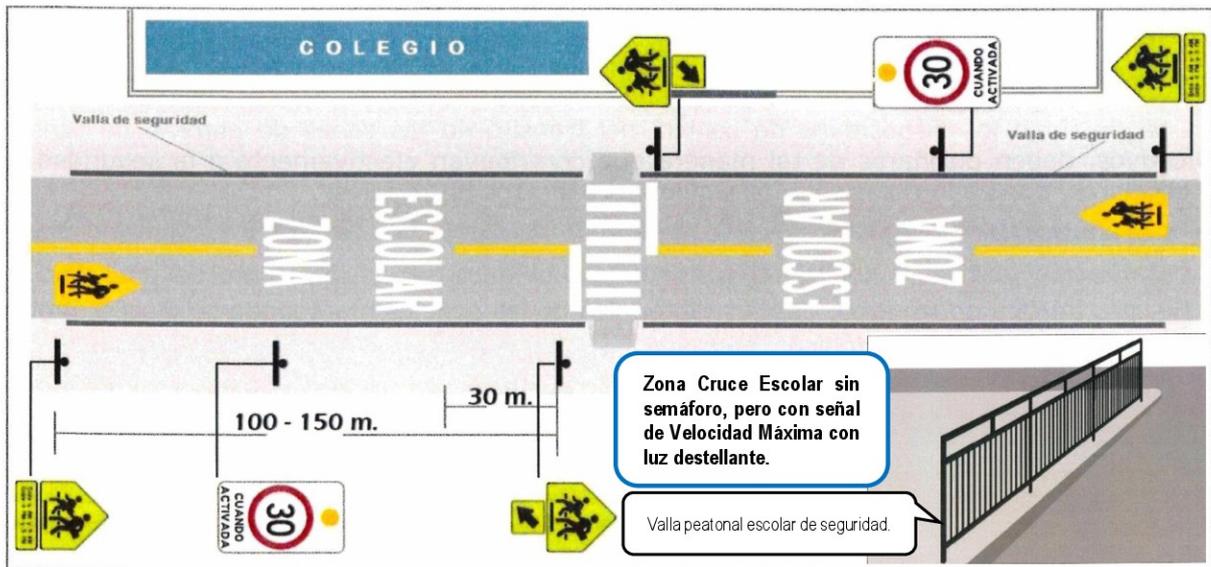
Figura 4.2. Ejemplo de señalización vertical y horizontal de una Zona Escolar
y Figura 4.1. Ejemplo de valla peatonal escolar de seguridad.

Al respecto, el citado manual establece en su numeral 4.1.3. Señalización, del Capítulo 4, un ejemplo de señalización vertical y horizontal, y de los demás dispositivos de control de tránsito necesarios en una Zona Escolar y su entorno, que incluye vallas peatonales escolares de seguridad, hasta la instalación de semáforos u otros a implementarse de acuerdo a las condiciones particulares de cada centro educativo, lo que se puede apreciar en la siguiente figura:

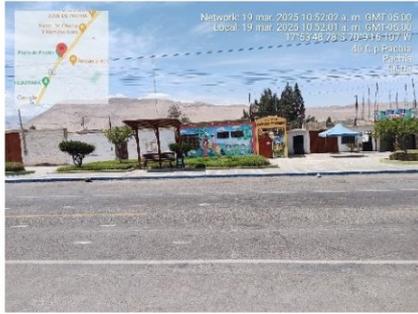
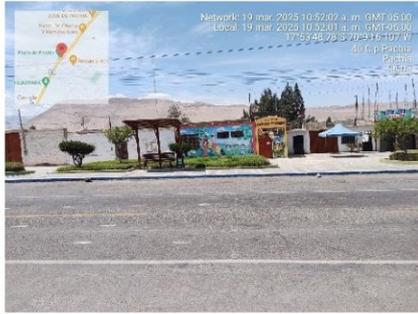
<p>1. Se ha encontrado la Señal de Zona Escolar (P-49), instalado en un solo sentido de la Avenida de la zona escolar (Av. Arias Araguez viniendo del C.P. Calientes), se advierte que la Señal de Zona Escolar se ha instalado solo en un sentido de la calle de la zona escolar.</p>

<p>2. Se ha encontrado una señal en el otro sentido de la Av. Arias Araguez viniendo de Tacna, la cual corresponde a la Señal Zona de presencia de peatones (P-48), se advierte que la señal no es efectiva, debido que no cumple con las consideraciones de diseño, ubicación, requisitos, y uso por no corresponder su instalación en una zona escolar, consideraciones establecidas en los numerales 1.6.1, 1.6.2 y 1.6.3 del Capítulo 1. Generalidades, del “Manual de Dispositivos de</p>

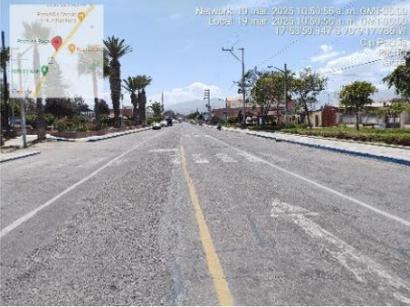
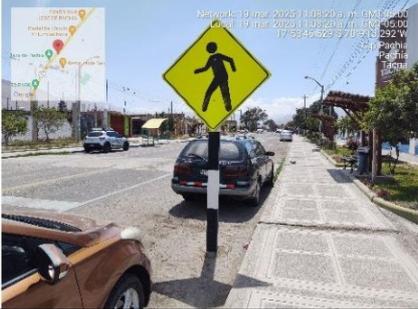
<p>Control de Tránsito Automotor para Calles y Carreteras”.</p> <p>Asimismo, no cumple con las características de forma y características operativas de la vía establecidas en los numerales 2.3.1.1 y 2.3.9 del Capítulo 2. Señales Verticales, que establece que la señal vertical tiene la forma de pentágono con ángulos rectos; y muestra a dos (2) personas caminando con malefines, asimismo no cumple con los aspectos de visibilidad y señalización, establecidos en los numerales 4.1.2 y 4.1.3. del Capítulo 4. Dispositivos de Control de tránsito en zonas escolares, del citado manual.</p>

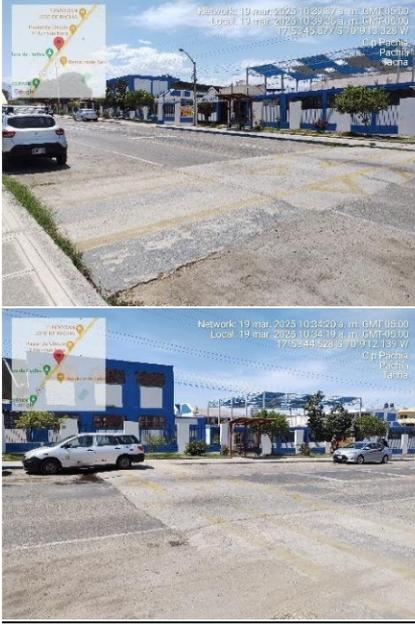
Ítem	Señalización Vertical entorno inmediato (hasta 100 metros alrededor de cada ingreso)	334 Virgencita de Lourdes	I.E. 42036 Juan Maria Rejas

6	<p>Señal Prohibido Estacionar en Zona Escolar (R-27)</p>

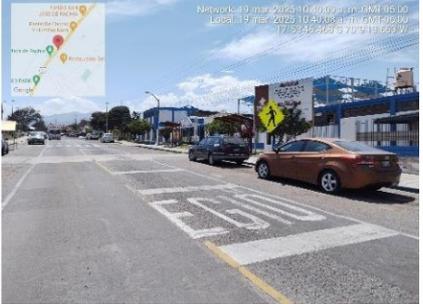
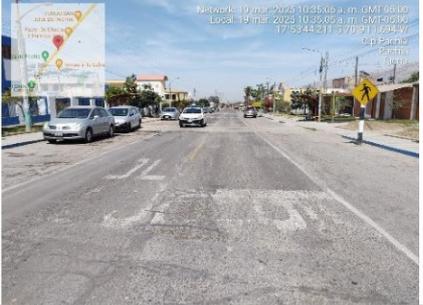
<p>No se ha realizado la demarcación o marca en el pavimento de "ZONA ESCOLAR", es de señalar que el símbolo se demarca en el pavimento, para advertir la probable presencia de escolares en la vía, se realiza como complemento de la Señal Vertical (P-49) "ZONA ESCOLAR", siendo esta demarcación de color negro con fondo amarillo.</p>	<p>Se ha encontrado la Demarcación "COLEGIO" en ambos sentidos de la avenida de la zona escolar (Av. Arias Araguez), no obstante, dicha demarcación es visible parcialmente "EGIO" y no tiene los términos señalados en el numeral 3.5.7.1.12. Otras demarcaciones, del Capítulo 3. Marcas en el pavimento o demarcaciones del "Manual de Dispositivos de Control de Tránsito Automotor para Calles y Carreteras", que establecen la demarcación de "ZONA ESCOLAR" el cual debe realizarse en color negro con fondo amarillo.</p>

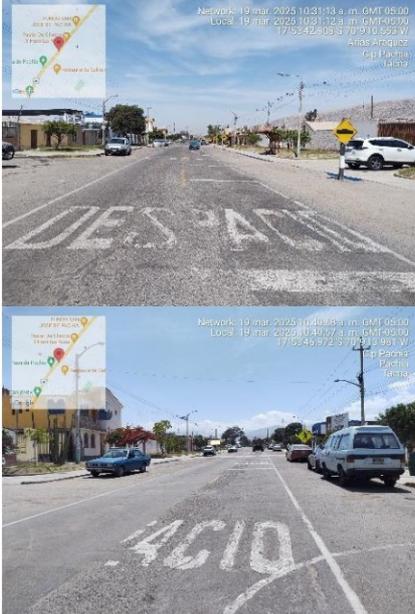
Ítem	Señalización Vertical entorno inmediato (hasta 100 metros alrededor de cada ingreso)	I.E. 334 Virgencita de Lourdes	I.E. 42036 Juan Maria Rejas

3	<p>Demarcación "SUBE Y BAJA"</p>

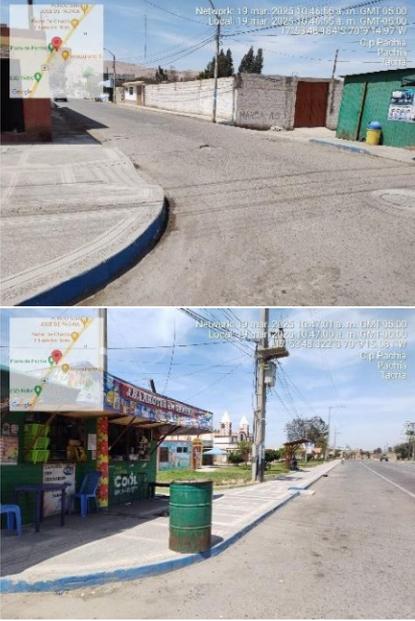
<p>6</p>	<p>Demarcación de PASES PEATONALES Y RAMPA en las intersecciones de la institución educativa</p>	<p>No se ha realizado la Demarcación de pases peatonales y rampas en las intersecciones de la institución educativa, es de señalar, que las calles de intersección a la avenida de la Zona Escolar (Av. Arias Araguez) cuentan con calzada asfaltada (pista asfaltada), y con veredas a los alrededores.</p>	<p>Se ha encontrado la Demarcación de pases peatonales en la intersección de la Institución Educativa en la avenida de la zona escolar que viene del C.P. Calientes, no obstante, estas marcas en el pavimento no son visibles por falta de conservación y mantenimiento, se advierte que no se ha realizado la Demarcación de pases peatonales en la intersección con la Municipalidad Distrital de Pachia, considerando que existe una rampa en el martillo de la vereda de la Institución Educativa.</p>

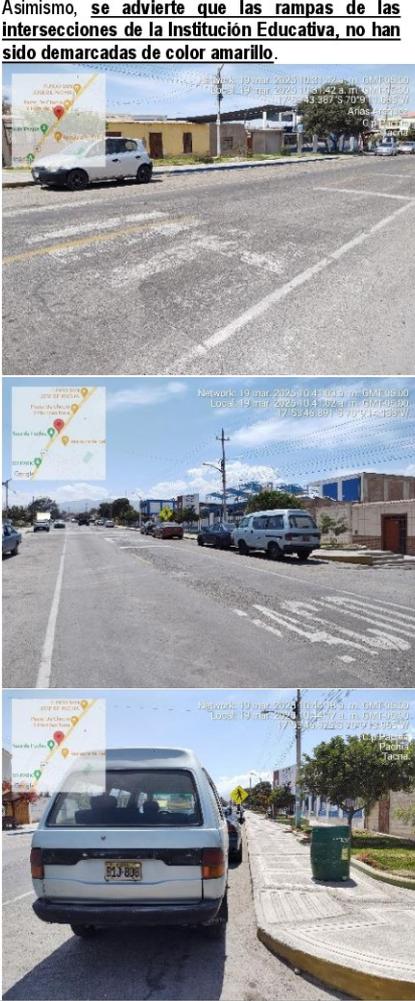
<p>Asimismo, se advierte que las rampas de las intersecciones de la Institución Educativa, no han sido demarcadas de color amarillo.</p>

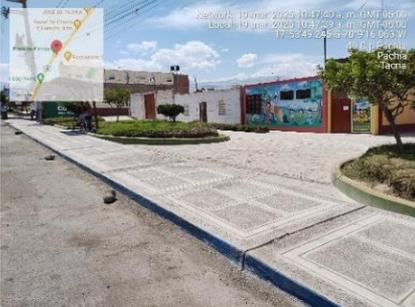
<p>No se ha instalado barandas peatonales de protección en el ingreso de la institución educativa, es de señalar, que las barandas o vallas peatonales escolares de seguridad o protección, contribuyen a la visibilidad de los dispositivos de control de tránsito (señalización horizontal y vertical) en la zona escolar, y prohíbe el estacionamiento de vehículos como mínimo a 20 metros antes y después del ingreso del centro educativo.</p>

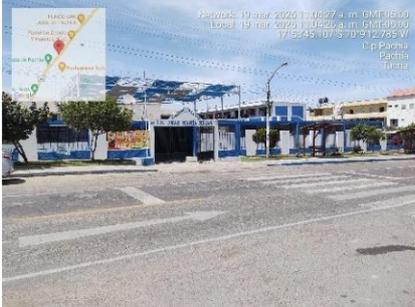
<p>No se ha instalado barandas peatonales de protección en el ingreso de la institución educativa, es de señalar, que las barandas o vallas peatonales escolares de seguridad o protección, contribuyen a la visibilidad de los dispositivos de control de tránsito (señalización horizontal y vertical) en la zona escolar, y prohíbe el estacionamiento de vehículos como mínimo a 20 metros antes y después del ingreso del centro educativo.</p>

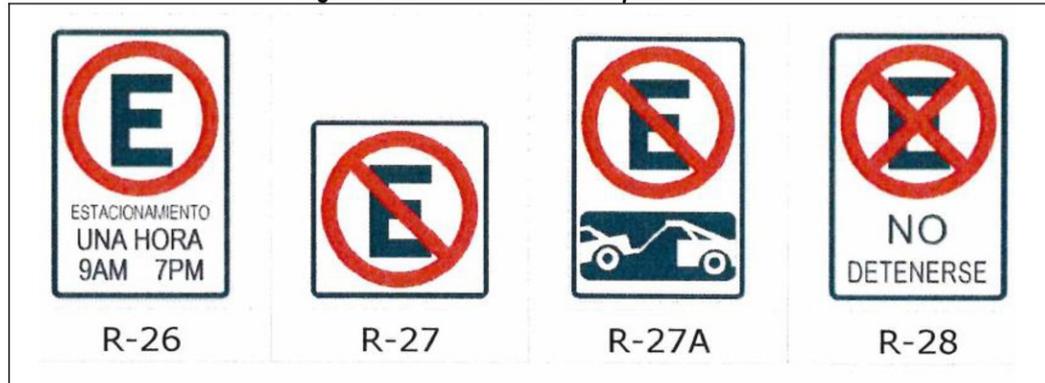
Figura 2.12. Otras señales de prohibición

Son las que disponen otras prohibiciones, cuya relación se indica a continuación, así como en la Figura 2.12:

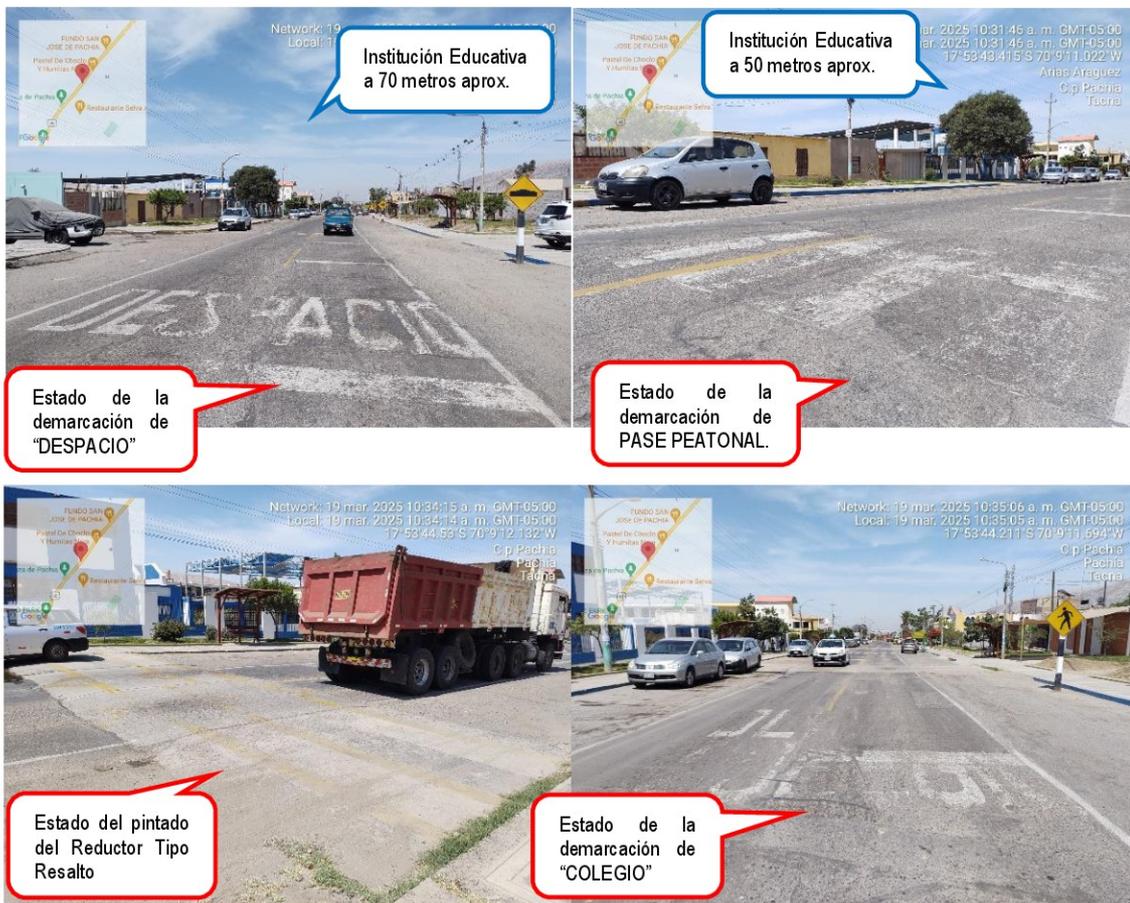
Imágenes n.ºs 1, 2, 3 y 4

Estado situacional de la señalización horizontal, demarcaciones y/o marcas en el pavimento, y de la señalización vertical instalada en la avenida de la zona escolar de la institución educativa 42036 Juan María Rejas

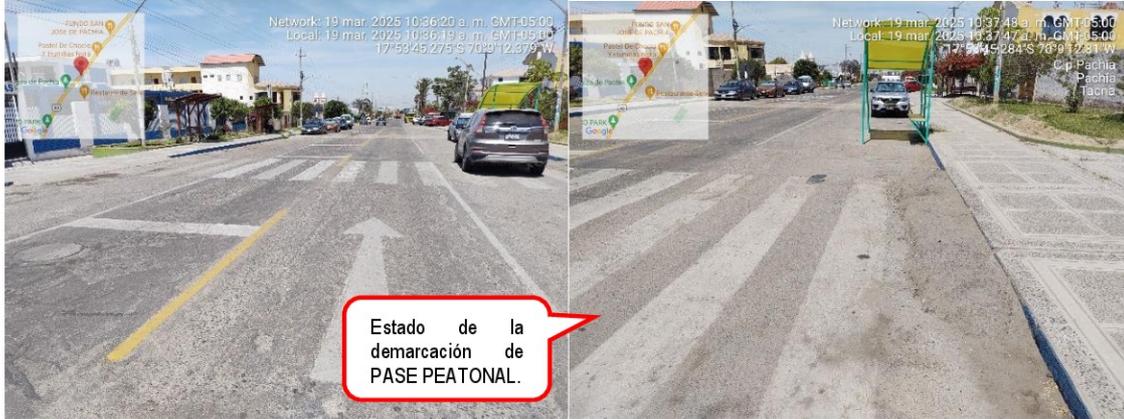
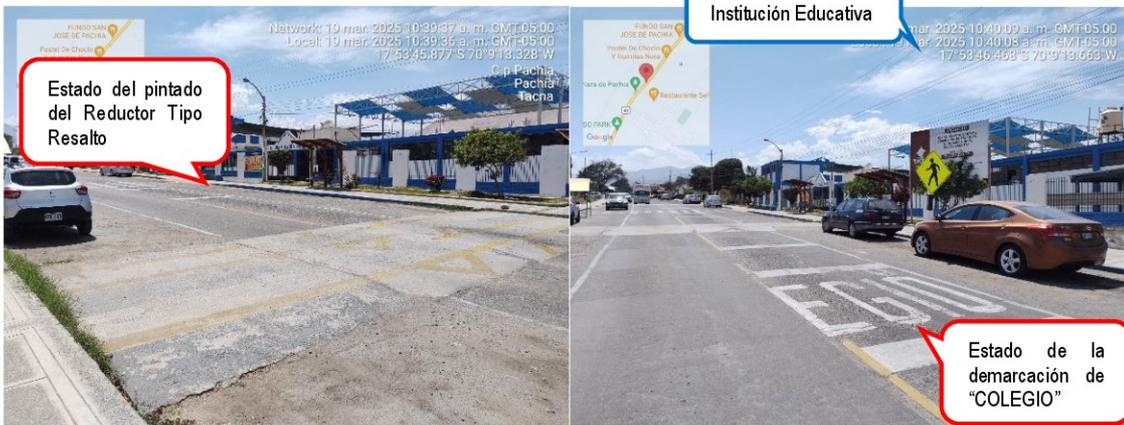
Imágenes n.ºs 5, 6, 7 y 8

Estado situacional de la señalización horizontal, demarcaciones y/o marcas en el pavimento, y de la señalización vertical instalada en la avenida de la zona escolar de la institución educativa 42036 Juan María Rojas

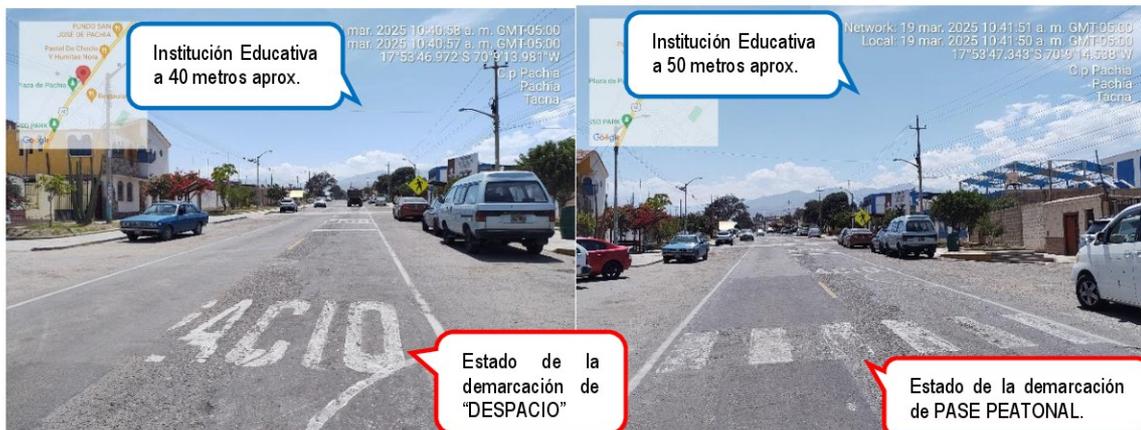
Imágenes n.ºs 9 y 10

Estado situacional de la señalización horizontal, demarcaciones y/o marcas en el pavimento, y de la señalización vertical instalada en la avenida de la zona escolar de la institución educativa 42036 Juan María Rojas

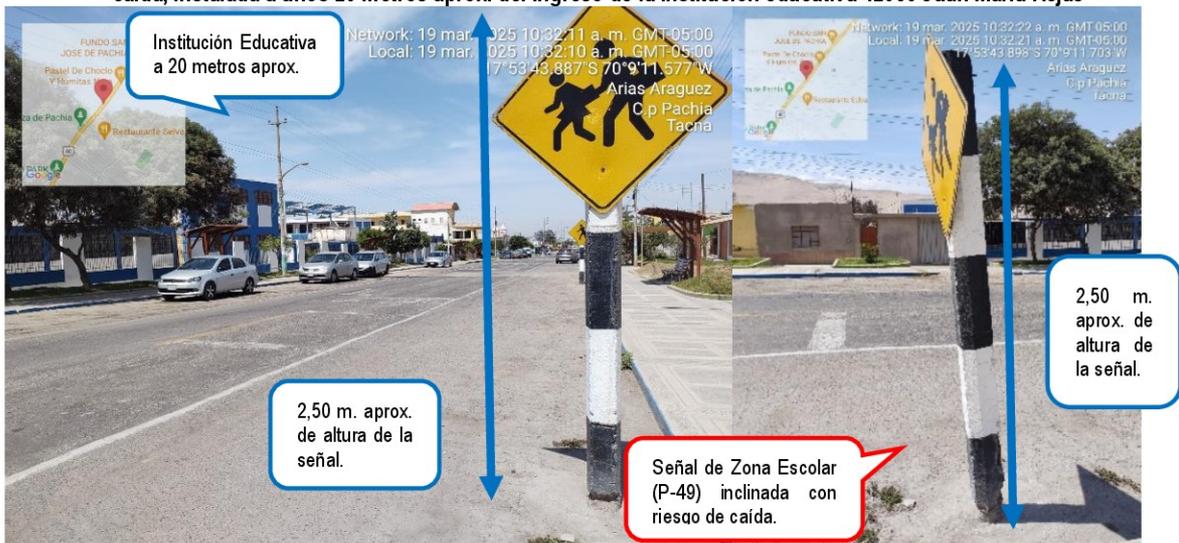
Imágenes n.ºs 11 y 12

Se advierte que la señalización vertical denominada Señal de Zona Escolar (P-49) instalada en la avenida de la zona escolar (Av. Arias Araguez viniendo del C.P. Calientes), instalada a unos 20 metros del ingreso de la institución educativa 42036 Juan María Rejas, construida de concreto armado de una altura de 2.50 metros aprox., **se encuentra dañada en su base por efectos de la corrosión del acero de refuerzo**, ocasionando que la señal vertical se haya inclinado hacia delante con riesgo de caída, lo que ocasionaría el riesgo de afectación a la seguridad e integridad física de los escolares de los niveles de primaria y secundaria de la Institución Educativa, lo que se muestra en las siguientes imágenes:

Estado situacional de la señalización vertical denominada Señal de Zona Escolar (P-49), dañada en su base con riesgo de caída, instalada a unos 20 metros aprox. del ingreso de la institución educativa 42036 Juan María Rejas

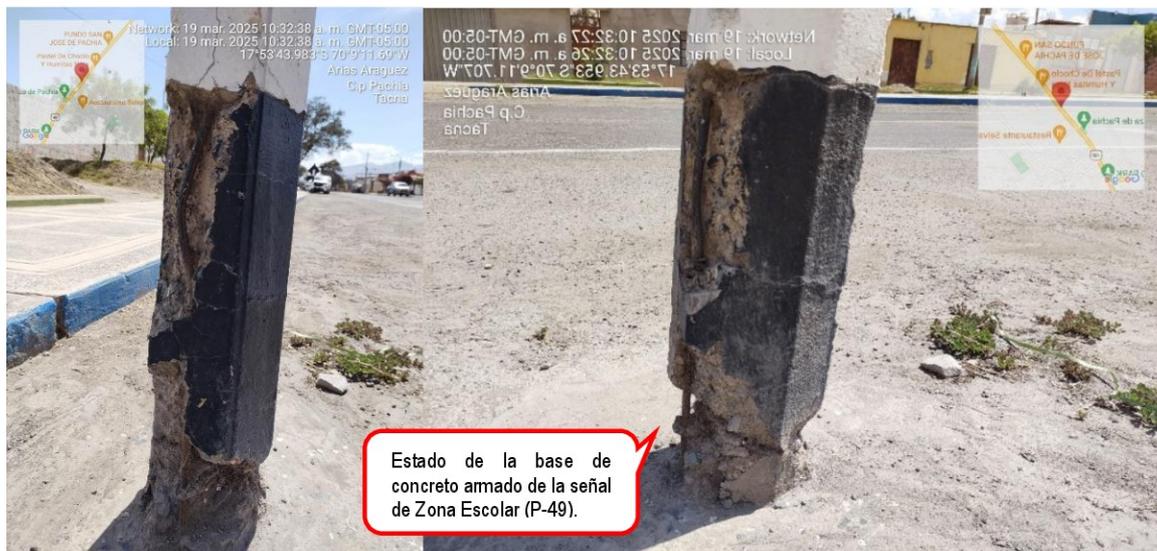
Imágenes n.ºs 13 y 14

Estado situacional de la señalización vertical denominada Señal de Zona Escolar (P-49), dañada en su base con riesgo de caída, instalada a unos 20 metros aprox. del ingreso de la institución educativa 42036 Juan María Rejas
