INFORME DE VISITA DE CONTROL
N° 3678-2025-CG/GRTA-SVC

VISITA DE CONTROL
MUNICIPALIDAD DISTRITAL ALTO DE LA ALIANZA
ALTO DE LA ALIANZA – TACNA - TACNA

**“INSTALACIÓN Y MANTENIMIENTO DE LOS SISTEMAS DE
SEÑALIZACIÓN DE TRÁNSITO EN ZONAS ESCOLARES”**

PERÍODO DE EVALUACIÓN:
DEL 18 DE MARZO DE 2025 AL 19 DE MARZO DE 2025

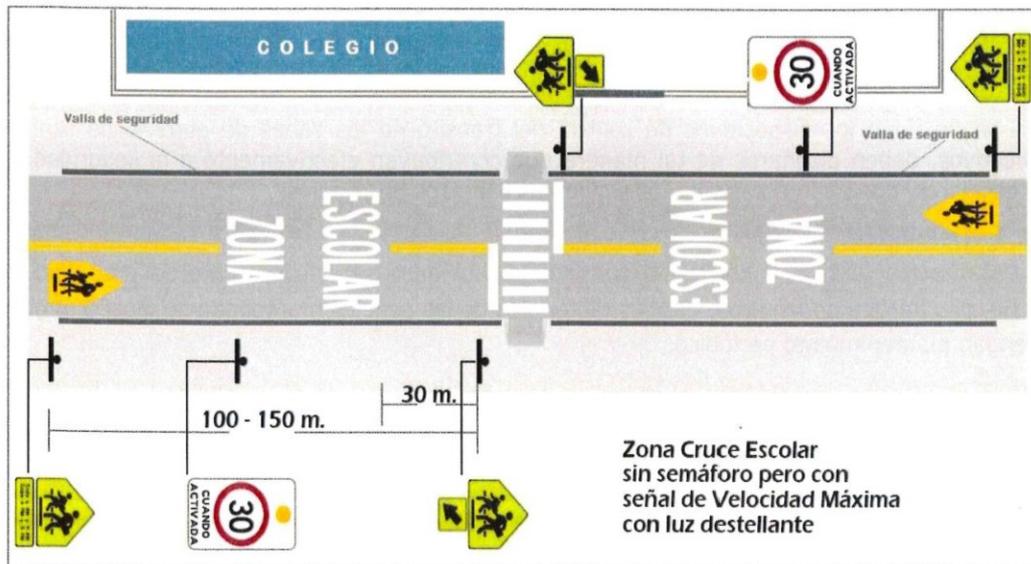
Imagen n.º 1
Señalización vertical y horizontal en una Zona Escolar

Adicional a ello, el citado manual establece un ejemplo de señalización vertical y horizontal de una Zona Escolar, tal como se muestra a continuación:

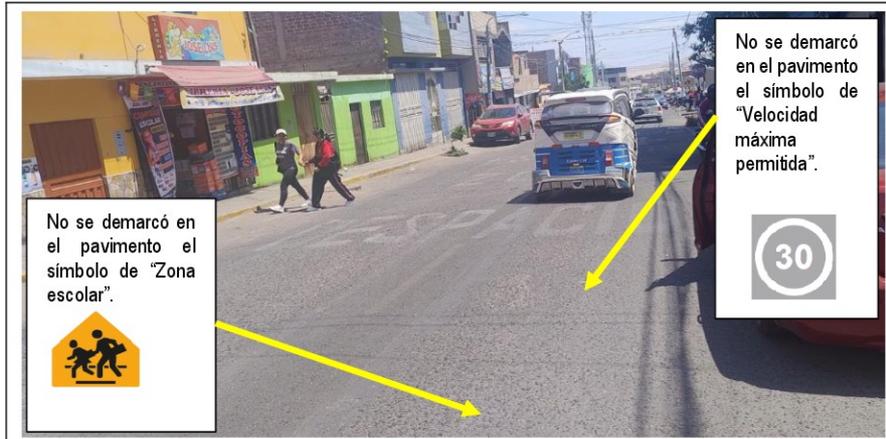
No se demarcó en el pavimento el símbolo de zona escolar. La demarcación en el pavimento de "Zona escolar" se encuentra desgastada.
Velocidad máxima permitida: Símbolo que se demarca en el pavimento, para indicar la velocidad máxima permitida en determinado carril, como complemento de la señal vertical (R-30)

No se demarcó en el pavimento el símbolo de "Velocidad máxima permitida".
Demarcación "Sube y baja": De acuerdo con lo presentado en la herramienta d2 Áreas de detención para vehículos privados "Sube y Baja", el espacio designado para embarque y desembarque de escolares debería contar con la demarcación correspondiente. ¹

No se demarcó en el pavimento el símbolo de "Sube y baja".

Fotografía n.º 1
Falta de señales en el pavimento

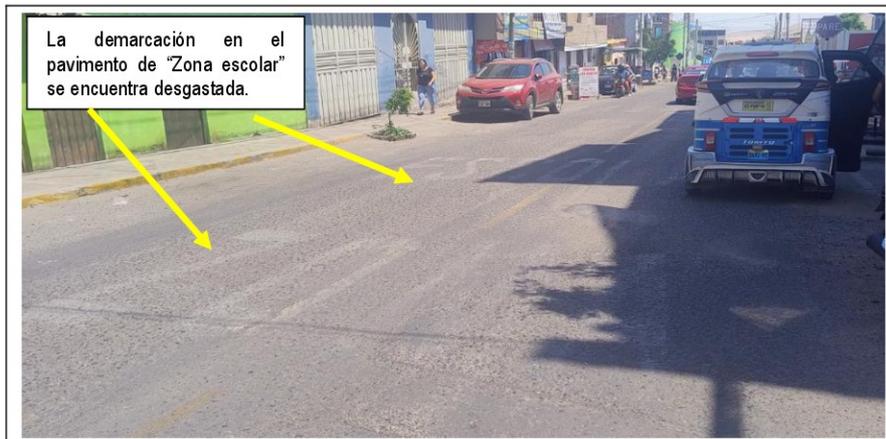
Fotografía n.º 2
Falta de señales en el pavimento de "Zona Escolar"

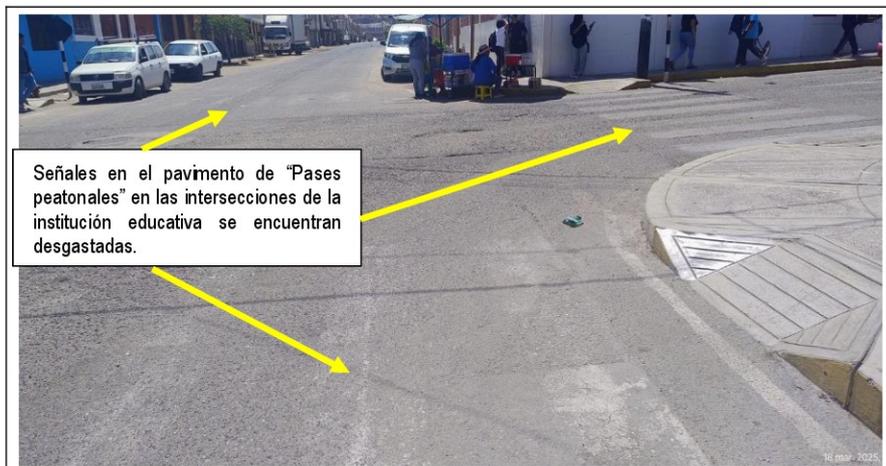
Las señales en el pavimento de "Pases peatonales" en las intersecciones de la institución educativa se encuentran desgastadas.
Barandas peatonales de protección en el ingreso de la institución.

Fotografía n.º 3
Falta de señales en el pavimento de "Pases peatonales" en las intersecciones

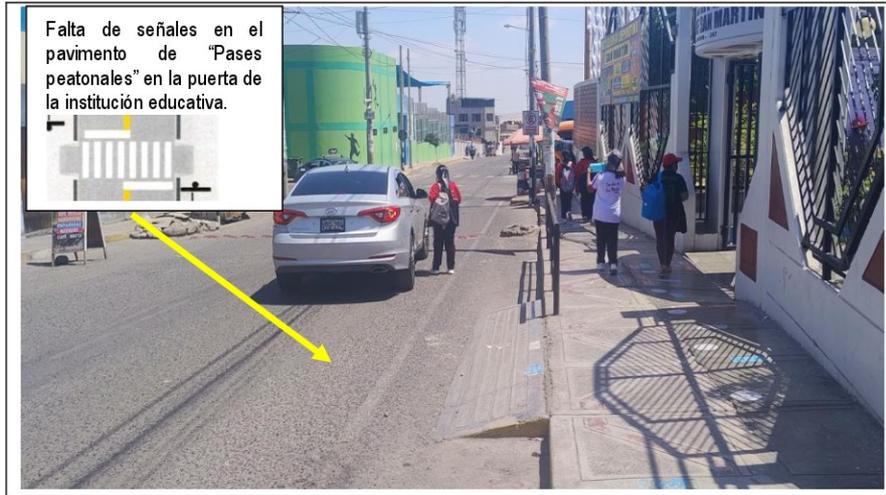
No se demarcó en el pavimento las señales de "Pases peatonales" en la puerta de la institución educativa.
Señal de pases peatonales y rampa en las intersecciones de la institución educativa.

Fotografía n.º 4
Falta de señales en el pavimento de "Pases peatonales"

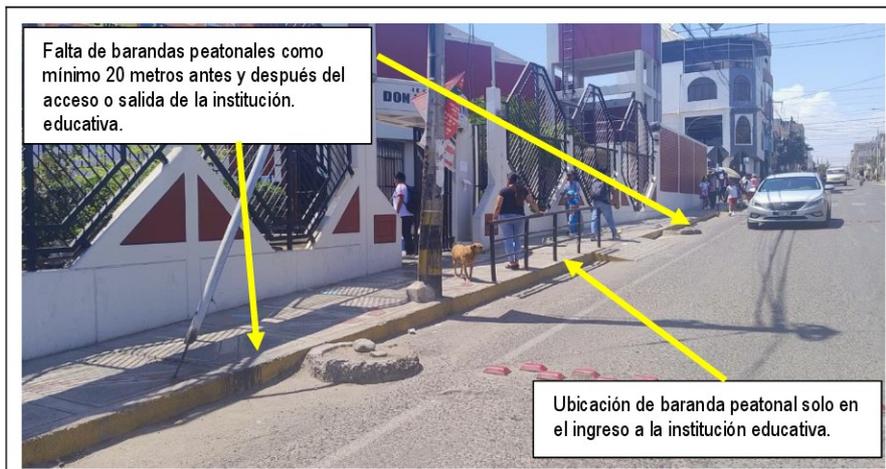
Se constató la instalación de una baranda de protección que coincide con el ingreso a la institución educativa de 4 metros de longitud, cuya ubicación y longitud no es acorde a lo establecido en el Manual de Dispositivos de Control del Tránsito Automotor para calles y carreteras que indica que deben colocarse como mínimo 20 metros antes y después del acceso o salida de la institución educativa.

Fotografía n.º 5
Ubicación de barandas peatonales de protección

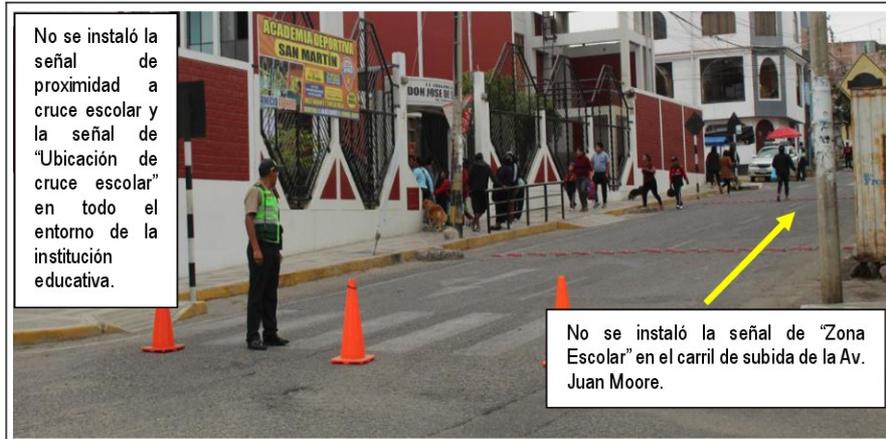
No se instaló la señal de "Ubicación de cruce escolar"
Señal proximidad reductor de velocidad tipo resalto: Señal que advierte al conductor la proximidad de un reductor de velocidad tipo resalto circular o trapezoidal. Debe colocarse a una distancia mínima de 60 m antes de la ubicación del reductor de velocidad tipo resalto.

No se instaló la señal de "Ubicación de reductor de velocidad tipo resalto (P-33B)".
Señal "Prohibido estacionar en zona escolar": Uso particular y específico de la señal de R-27 de prohibido estacionar, a la que se le agrega una placa para permitir el embarque y desembarque de pasajeros en zonas escolares por un tiempo máximo de 5 minutos. Debe complementarse con marcas en el pavimento con una línea amarilla continua al margen derecho o izquierdo de la zona de restricción, en el sardinel o borde de la vereda. Esta señal debe usarse en las zonas "Sube y Baja" descritas en la herramienta d2 Áreas de detención para vehículos privados "Sube y Baja"

No se instaló la señal de velocidad máxima permitida "30 km/h".

Fotografía n.º 6
Falta de señalización vertical

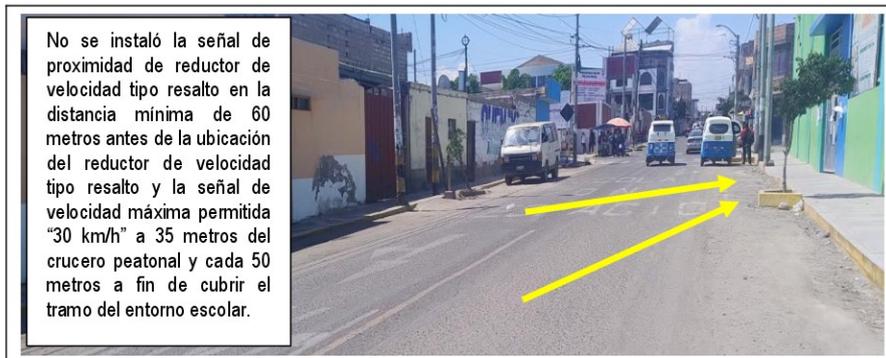
Fotografía n.º 7
Falta de señalización vertical

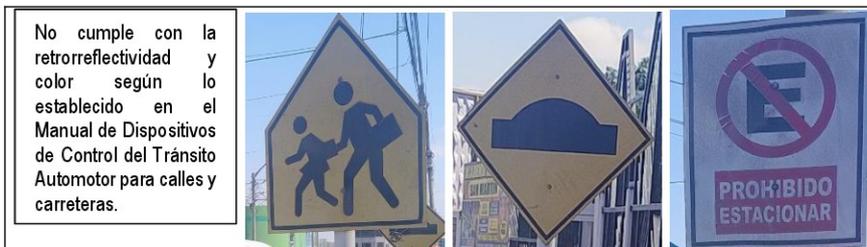
Adicional a ello, se constató que las señales preventivas no son retrorreflectivas; asimismo, no cumplen con los colores establecidos en el “Manual de Dispositivos de Control del Tránsito Automotor para calles y carreteras” que indica el color amarillo limón fluorescente para “Zona Escolar” y color amarillo para los reductores de velocidad.

Fotografía n.º 8
Color y retrorreflectividad de señales verticales

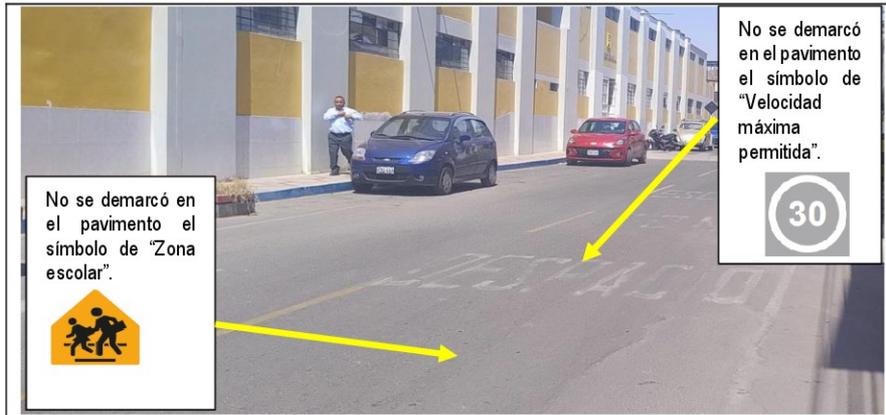
No se demarcó en el pavimento el símbolo de zona escolar. La demarcación en el pavimento de "Zona escolar" se encuentra desgastada.
Velocidad máxima permitida: Símbolo que se demarca en el pavimento, para indicar la velocidad máxima permitida en determinado carril, como complemento de la señal vertical (R-30)

No se demarcó en el pavimento el símbolo de "Velocidad máxima permitida".
Demarcación "Sube y baja": De acuerdo con lo presentado en la herramienta d2 Áreas de detención para vehículos privados "Sube y Baja", el espacio designado para embarque y desembarque de escolares debería contar con la demarcación correspondiente ² .

No se demarcó en el pavimento el símbolo de "Sube y baja".

Fotografía n.º 9
Falta de señales en el pavimento

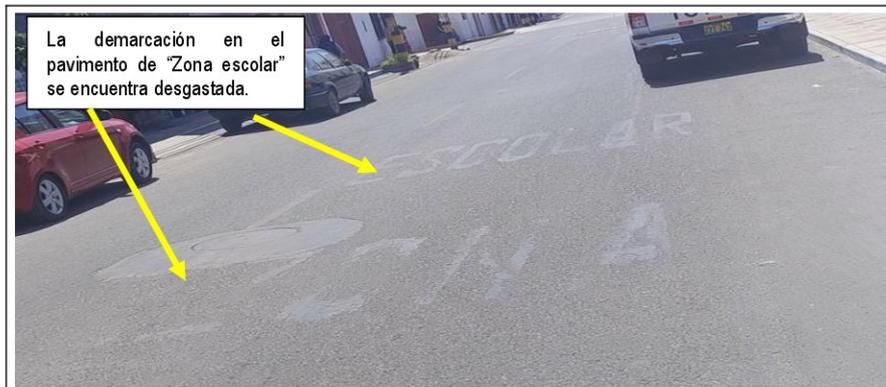
Fotografía n.º 10
Falta de señales en el pavimento de "Zona Escolar"

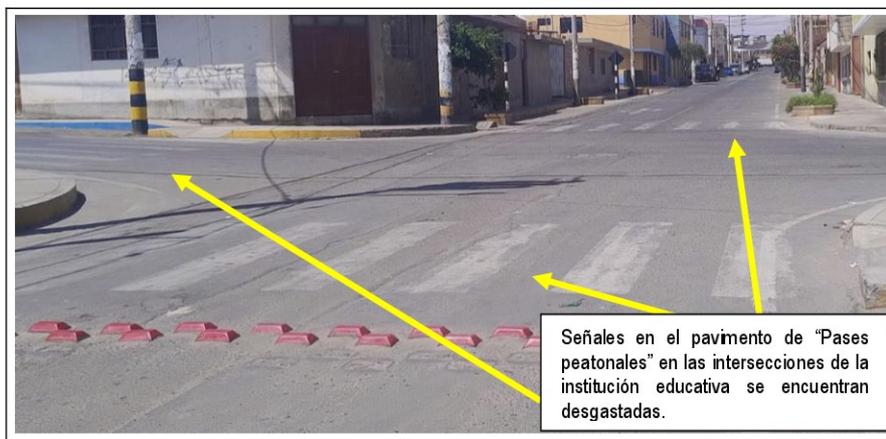
Las señales en el pavimento de "Pases peatonales" en las intersecciones de la institución educativa se encuentran desgastadas.

Fotografía n.º 11
Falta de señales en el pavimento de "Pases peatonales" en las intersecciones

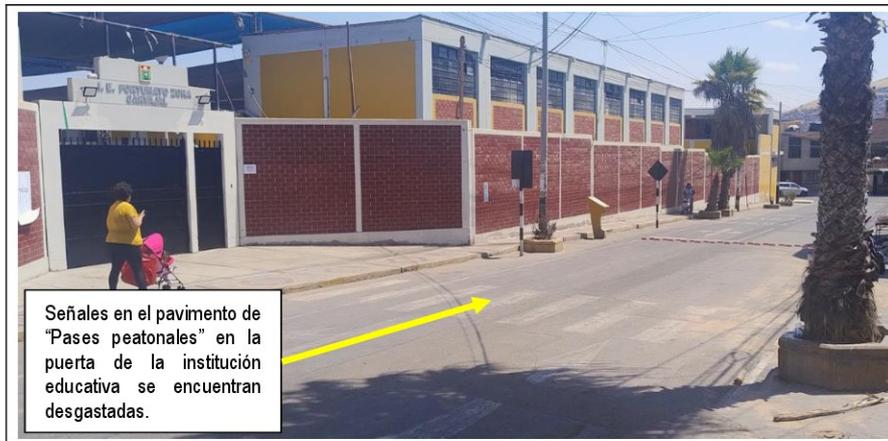
La demarcación en el pavimento de "Pase peatonal" se encuentra desgastada; asimismo, no tiene rampa en la puerta de la institución.
Señal de pases peatonales y rampa en las intersecciones de la institución educativa.

Fotografía n.º 12
Señales en el pavimento de "Pases peatonales" desgastadas

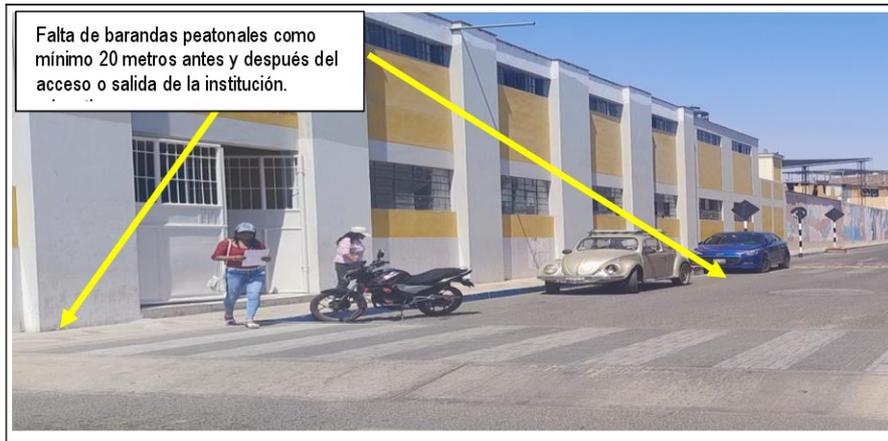
No se ha instalado barandas peatonales de protección en los dos (2) ingresos de la institución.

Fotografía n.º 13
Barandas peatonales de protección – Ingreso calle Mariano Melgar

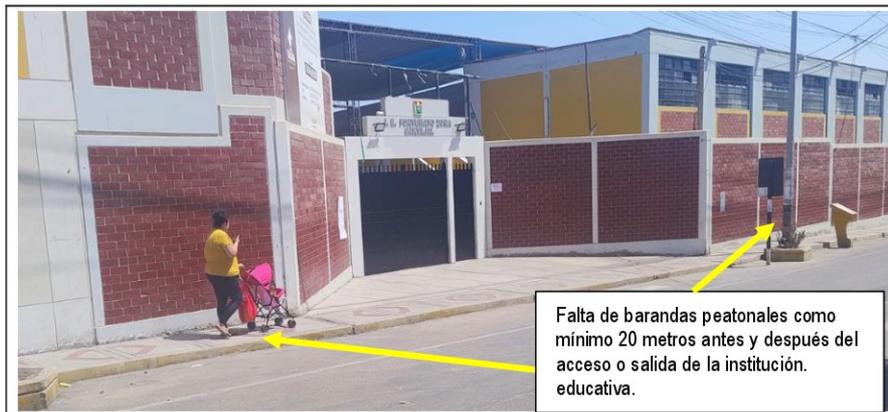
Fotografía n.º 14
Barandas peatonales de protección – Ingreso calle Rusia

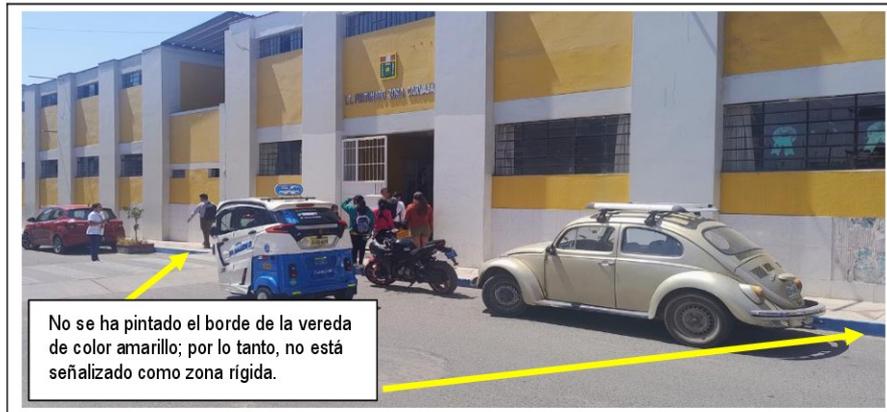
En el ingreso a la I.E. por la calle Mariano Melgar no se ha pintado el borde de la vereda de color amarillo; por lo tanto, no está señalizado como zona rígida.
Señal de pases peatonales y rampa en la puerta de la institución.

Fotografía n.º 15
Zona rígida

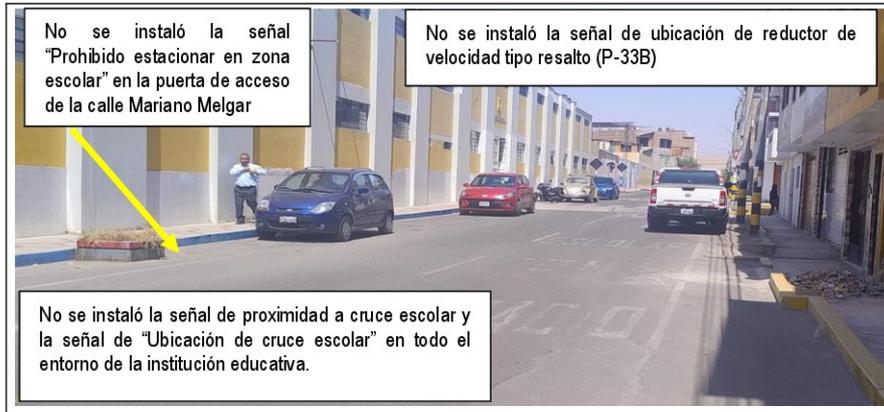
Fotografía n.º 16
Falta de señales verticales

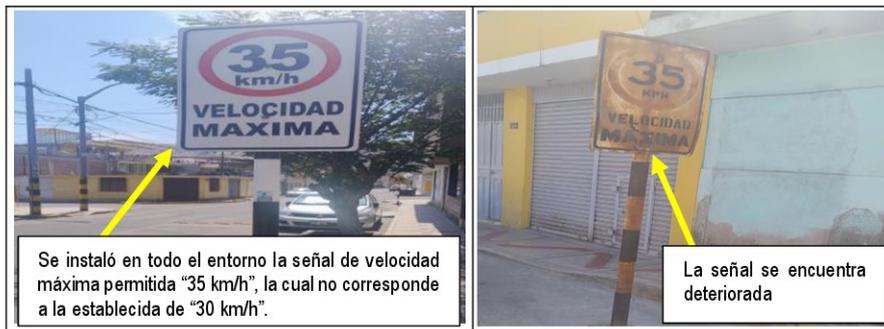
Fotografía n.º 17
Estado de la señal de velocidad máxima permitida

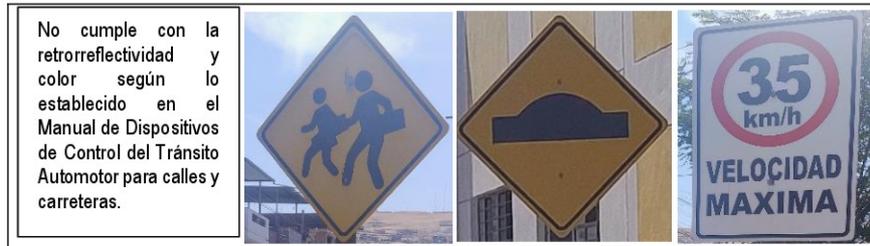
Adicional a ello, se constató que las señales preventivas no son retrorreflectivas; asimismo, no cumplen con los colores establecidos en el “Manual de Dispositivos de Control del Tránsito Automotor para calles y carreteras” que indica el color amarillo limón fluorescente para “Zona Escolar” y color amarillo para los reductores de velocidad.

Fotografía n.º 18
Color y retrorreflectividad de señales verticales

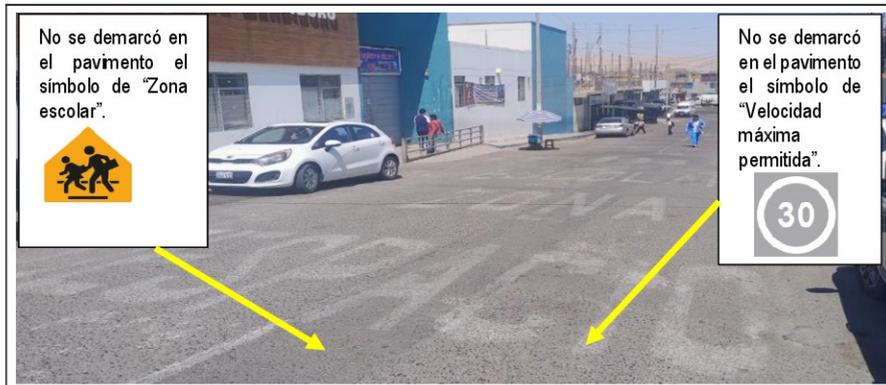
Fotografía n.º 19
Falta de señales en el pavimento

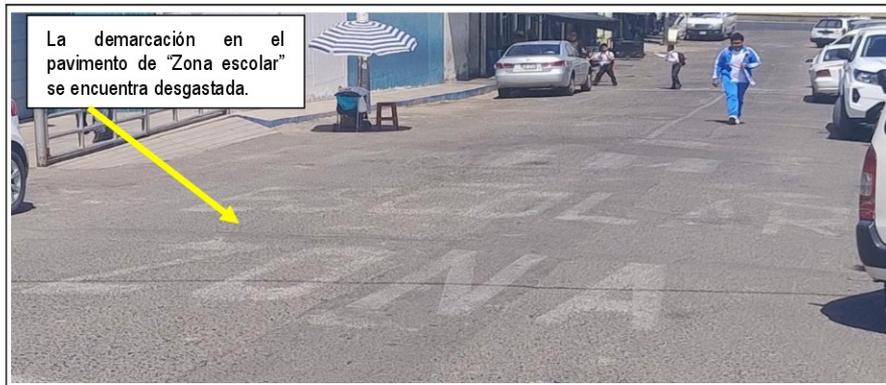
Fotografía n.º 20
Falta de señales en el pavimento de "Zona Escolar"

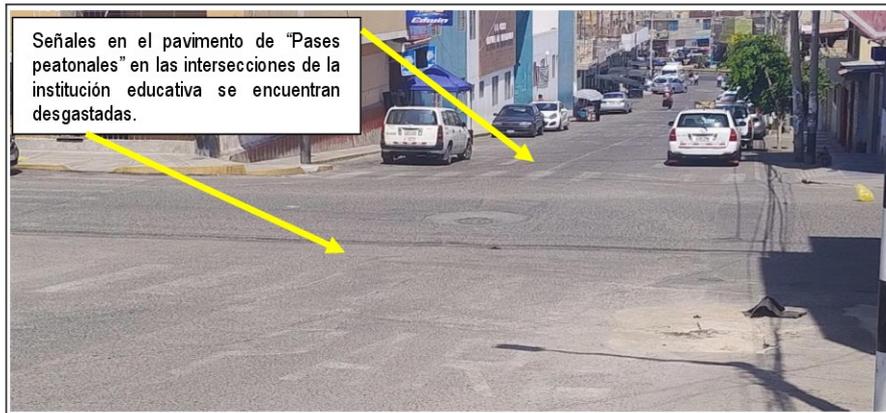
Fotografía n.º 21
Falta de señales en el pavimento de "Pases peatonales" en las intersecciones

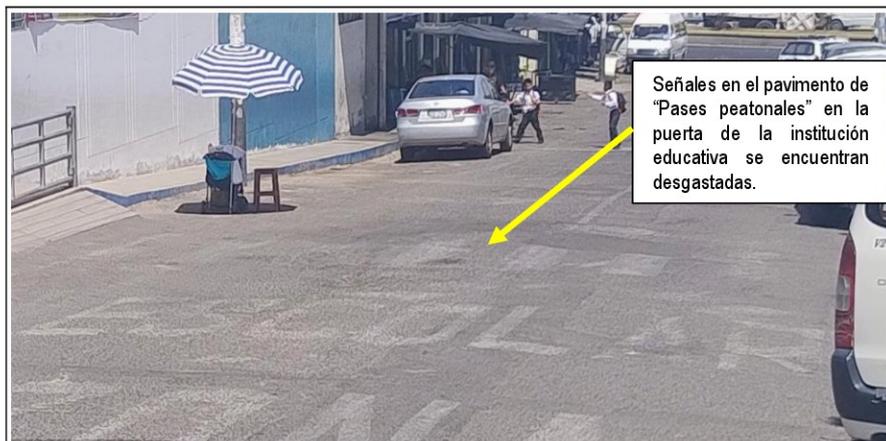
Fotografía n.º 22
Señales en el pavimento de "Pases peatonales" desgastadas

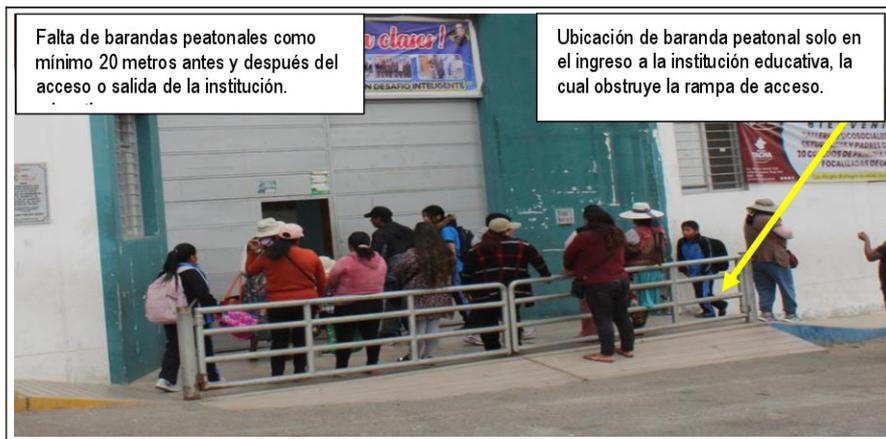
Fotografía n.º 23
Barandas peatonales de protección en el ingreso

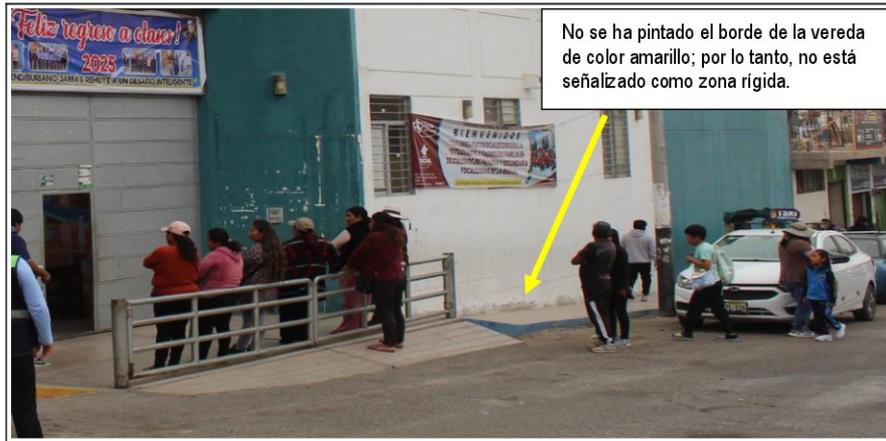
Fotografía n.º 24
Zona rígida

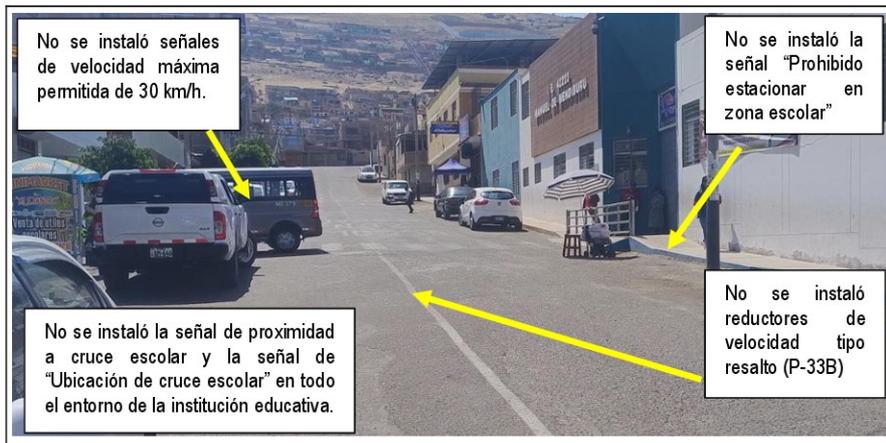
Fotografía n.º 25
Falta de señales verticales

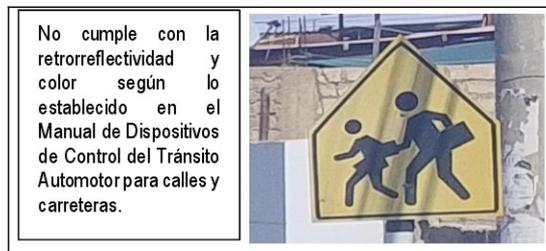
Adicional a ello, se constató que las señales preventivas no son retrorreflectivas; asimismo, no cumplen con los colores establecidos en el "Manual de Dispositivos de Control del Tránsito Automotor para calles y carreteras" que indica el color amarillo limón fluorescente para "Zona Escolar" y color amarillo para los reductores de velocidad.

Fotografía n.º 26
Color y retrorreflectividad de señales verticales

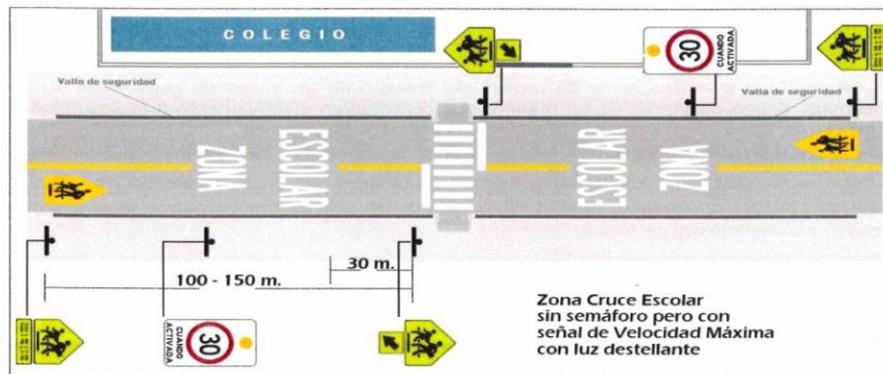
Figura 4.2 Ejemplo de señalización vertical y horizontal de una Zona Escolar

En la Figura 4.2, se muestra un ejemplo de señalización vertical y horizontal de una Zona Escolar.
