INFORME DE CONTROL CONCURRENTE N° 10111-2025-CG/GRTA-SCC

"AL PROYECTO DE INVERSIÓN: MEJORAMIENTO DEL SERVICIO DE MOVILIDAD URBANA EN LAS VÍAS LOCALES DEL PUEBLO JOVEN LA ESPERANZA, ENTRE LAS AV. JORGE BASADRE G. Y CALLE MÉXICO, DISTRITO DE ALTO DE LA ALIANZA - PROVINCIA DE TACNA - DEPARTAMENTO DE TACNA"

I. PINTURA Y JUNTAS ASFÁLTICAS SIN CULMINAR EN VEREDAS, RAMPAS Y MARTILLOS, DAÑOS EN SOPORTES Y PANELES DE SEÑALIZACIÓN VERTICAL, DESPRENDIMIENTO DE PINTURA EN JARDINERAS, ASÍ COMO DESGASTE Y PÉRDIDA DE ÁREAS VERDES, ENTRE OTROS, AFECTARÍA LA PUESTA EN SERVICIO Y DURABILIDAD DE LA OBRA, A PESAR DEL CORTO TIEMPO TRANSCURRIDO DESDE LA CULMINACIÓN DE OBRA.

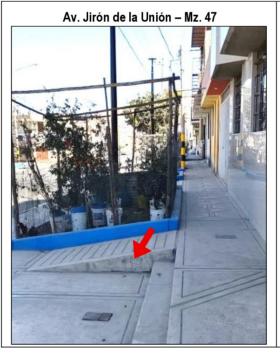
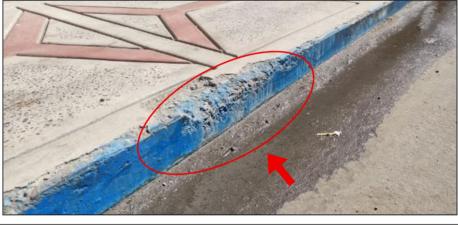
04.04.01 PINTURA ESMALTE EN BORDE DE VEREDAS, RAMPAS Y MARTILLOS

- Según especificaciones técnica: comprende el pintado de bordes de veredas, rampas y martillos concluidos, las cuales previas al pintado deben estar limpios y libres de imperfecciones de concreto para un correcto acabado (...)
- <u>Según planilla de metrados</u>: se consideró el pintado tanto en **borde de veredas**, **martillos**, **escaleras** (gradas) y rampas (peatonales y vehiculares).
- Según lo visto en campo: los trabajos no se realizaron en su totalidad, quedando pendiente de pintado varios elementos en el área de intervención, pese a que su ejecución estaba considerada dentro del expediente técnico. Asimismo, se evidenció zonas con imperfecciones en donde se aplicó la pintura sin resane previo. Se muestra panel fotográfico⁵ a continuación:

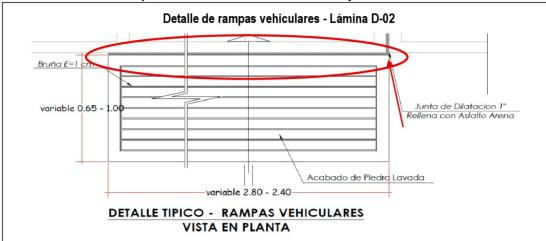
Panel fotográfico n.º 2 Zonas que evidencian la falta de colocación de juntas de dilatación

04.05.02 JUNTAS RELLENAS CON MEZCLA ASFALTICA 1" (En veredas y rampas)

- <u>Según especificaciones técnica:</u> (...) El distanciamiento de estas juntas será cada 3 metros (en veredas) y en caso de rampas se colocará ya sea al inicio y/o fin de esta y deberá ser de 1" de espesor (...).
- <u>Según planos</u>: En la lámina D-02 "Detalle de rampas, gradas, barandas y logo de martillo" se establece el detalle para rampas vehiculares, el cual **señala la ejecución de una junta de dilatación entre rampa y vereda**.
- <u>Según lo visto en campo:</u> los trabajos no se realizaron de acuerdo al detalle, obviándose la colocación de juntas entre las veredas y rampas vehiculares ejecutadas, lo que podría generar la aparición de fallas prematuras como fisuras, agrietamiento y/o desprendimientos del concreto. Se muestra panel fotográfico⁶ a continuación:

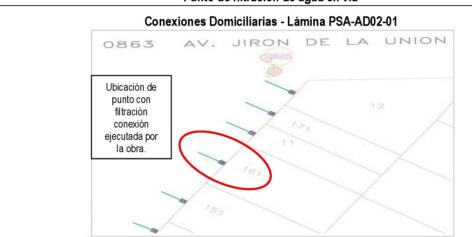
Panel fotográfico n.º 4 Punto de filtración de agua en vía

01.02.03.03 RECONEXIONES DOMICILIARIAS PVC AGUA A TUB. 110 MM X1/2"8

- <u>Según especificaciones técnicas:</u> Todas las tuberías deberán fabricarse, instalarse, probarse y aprobarse de acuerdo a lo estipulado en las presentes especificaciones. La inspección y pruebas de campo estarán bajo la dirección única y exclusiva del Inspector de obra, o el personal que éste designe. (...).
- <u>Según lo visto en campo:</u> se observó que en una de las calles intervenidas (Calle J.C. Mariátegui) existía filtración de agua en la carpeta asfáltica, ello posiblemente debido a deficiencias en los trabajos de reconexión domiciliaria de agua potable (como podría ser la falta de cama de arena, sobrecama protectora, o un mal relleno y compactación), ejecutada por la obra como lo establecía el plano Lámina PSA-AD02-01 del expediente técnico del adicional por partidas nuevas n. ° 02 aprobado por la Entidad.

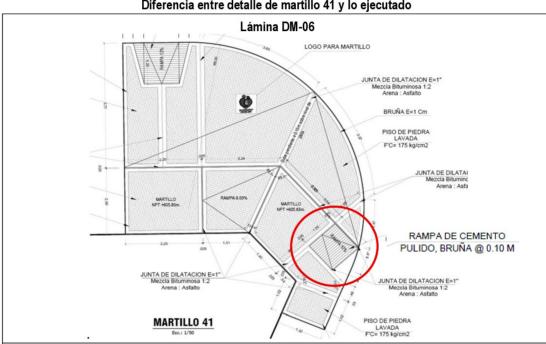
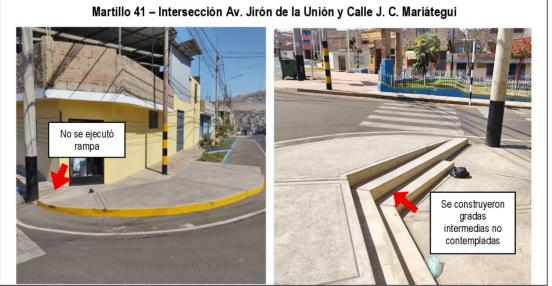
Panel fotográfico n.º 5
Diferencia entre detalle de martillo 41 y lo ejecutado

04.03.02.02 MARTILLOS: CONCRETO F'C=175 KG/CM2 C/ACABADO DE PIEDRA LAVADA

Se evidenció que no se construyó el martillo de concreto como lo establecía el plano Lámina DM-06 del expediente técnico aprobado.

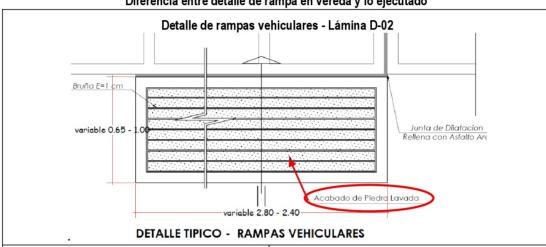
Panel fotográfico n.º 6 Diferencia entre detalle de rampa en vereda y lo ejecutado

04.03.02.03 RAMPAS: CONCRETO F'C=175 KG/CM2 C/ACAB. DE PIEDRA LAVADA

Se evidenció que no se construyeron las rampas vehiculares con un acabado de piedra lavada como lo establecía el plano Lámina D-02 del expediente técnico aprobado.

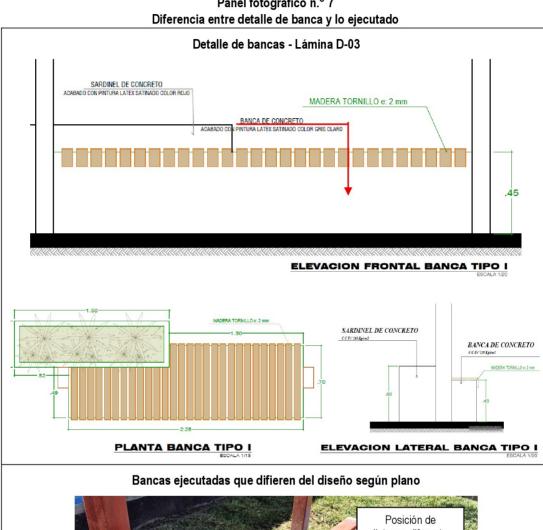
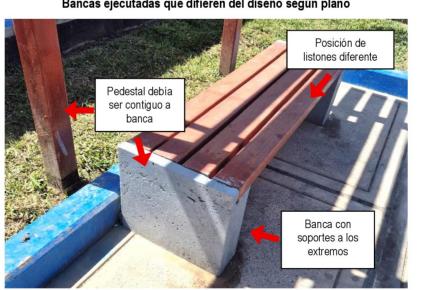
Panel fotográfico n.º 7

Se evidenció que no se construyeron las bancas de acuerdo a los detalles establecidos en el plano Lámina D-03 del expediente técnico aprobado.

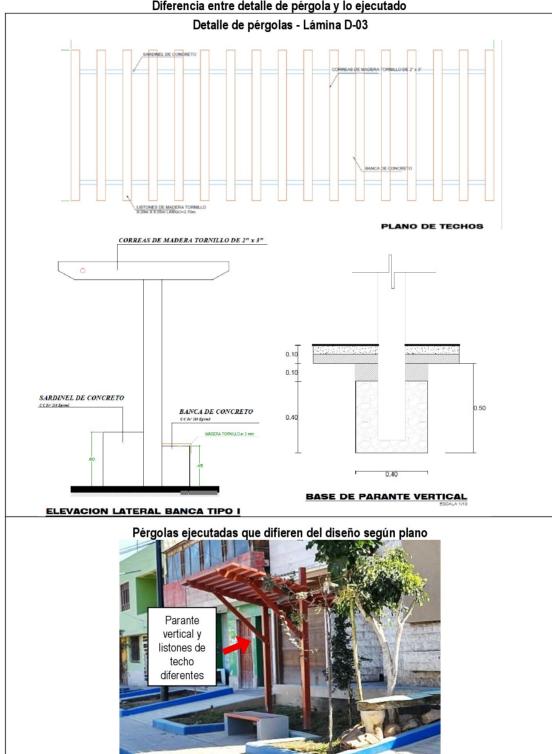
Panel fotográfico n.º 8 Diferencia entre detalle de pérgola y lo ejecutado

Se evidenció que no se construyeron las pérgolas de madera como lo establecía el plano Lámina D-03 del expediente técnico aprobado.

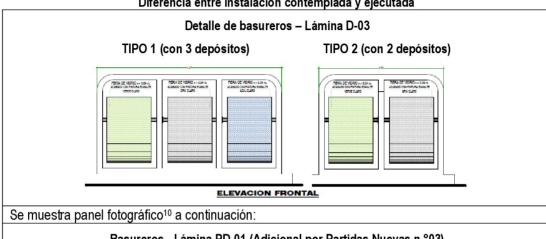
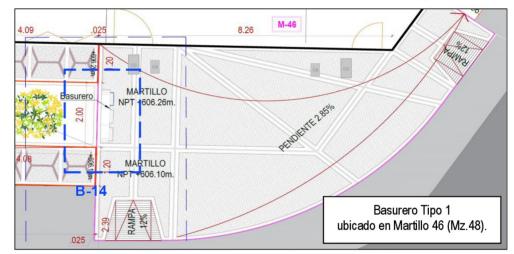
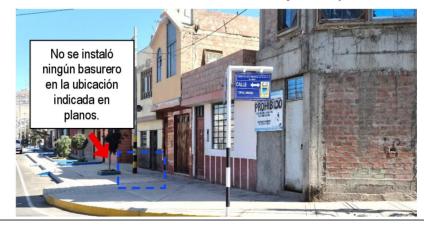
Panel fotográfico n.º 9 Diferencia entre instalación contemplada y ejecutada

Se evidenció que no se instalaron los depósitos de basura según la distribución establecida en el plano Lámina D-03 del expediente técnico aprobado.

Basureros - Lámina PD-01 (Adicional por Partidas Nuevas n.º03)

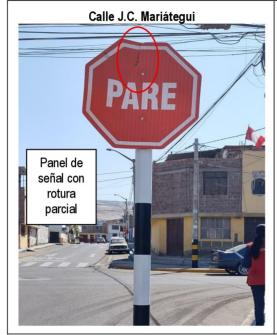
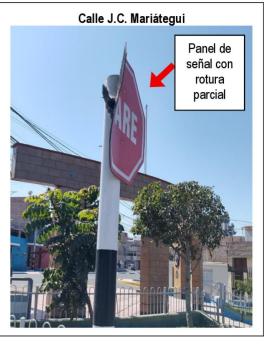
Según lo visto en campo: se identificaron puntos en los que la señalización vertical instalada presentaba presencia de óxido en el tubo de soporte, daños en el dado de concreto de anclaje o en otros casos, daños en el panel de las señales.

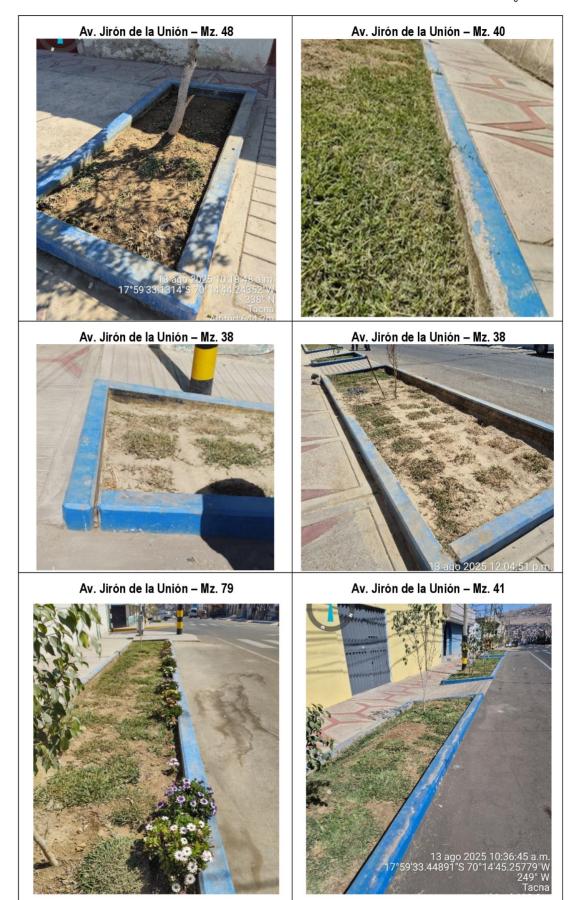
Según lo visto en campo: se identificó que los elementos construidos para el componente de áreas verdes (sardineles y jardineras) presentan desgaste en cuanto a la pintura aplicada. De similar forma, la implementación de áreas verdes realizada, como lo es la plantación de césped, árboles y/o flores, presentan un evidente deterioro, ante lo cual los responsables de obra manifestaron que: "(...) la instalación se realizó en diciembre de 2024 y debido al poco mantenimiento no se conservaron en su totalidad."

Asimismo, los deterioros evidenciados en las áreas verdes durante la visita de inspección indicarían que, a la fecha, ya no se mantiene en campo la cantidad ni la calidad de las partidas conforme a lo establecido en el expediente técnico, tal como se resume en el siguiente cuadro:
