**INFORME DE HITO DE CONTROL**  
**N° 3084-2025-CG/GRMD-SCC**

**“MEJORAMIENTO DE LOS SERVICIOS DE SALUD DEL P.S.  
MAVILA DEL C.P. MAVILA DEL DISTRITO DE LAS PIEDRAS  
– PROVINCIA DE TAMBOPATA – DEPARTAMENTO DE  
MADRE DE DIOS”, CON CÓDIGO ÚNICO DE INVERSIÓN  
N° 2485295**

**HITO DE CONTROL N° 10 - REINICIO DE EJECUCIÓN DE  
OBRA**

**PERÍODO DE EVALUACIÓN DEL HITO DE CONTROL:  
DEL 10 DE FEBRERO DE 2025 AL 14 DE FEBRERO DE 2025**

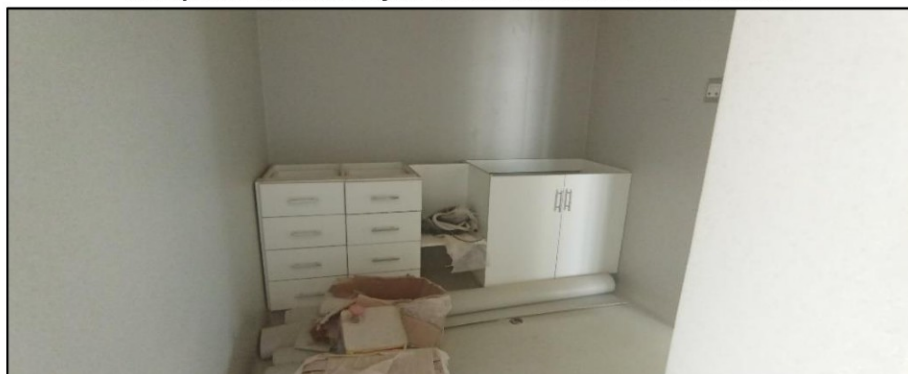
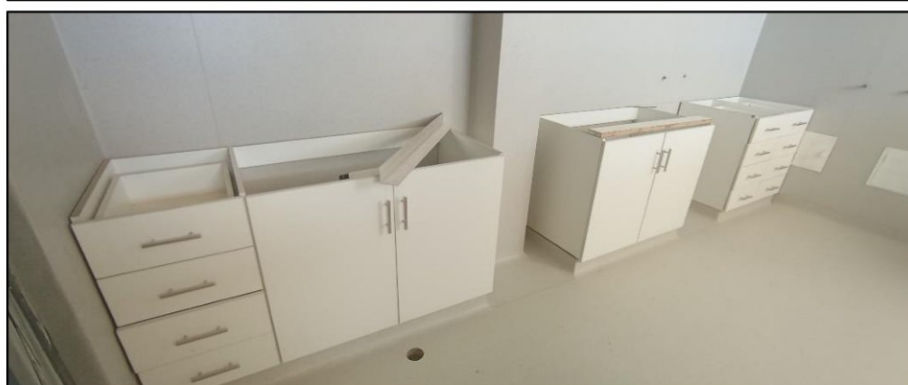
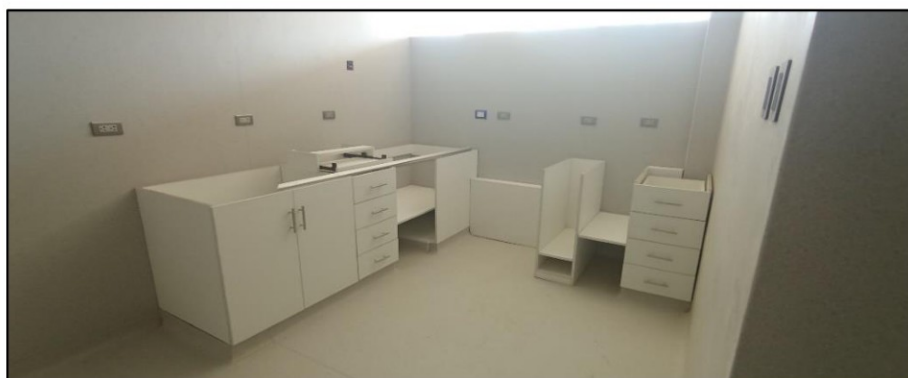
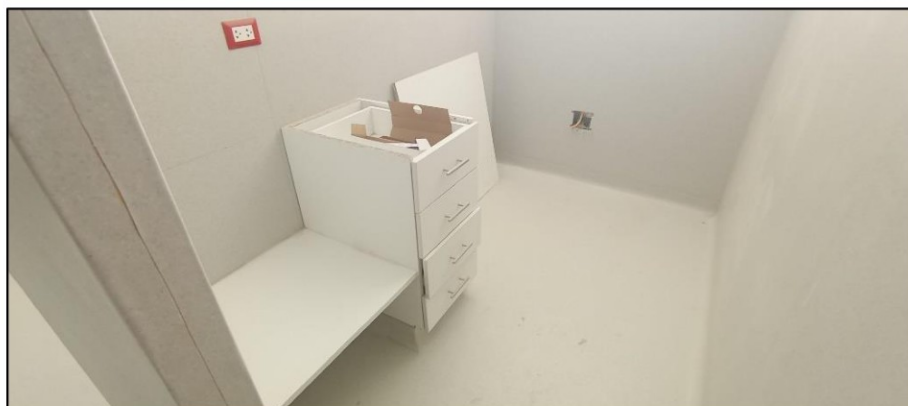
Imagen n.º 3

Trabajos no culminados y no acorde a los términos de referencia

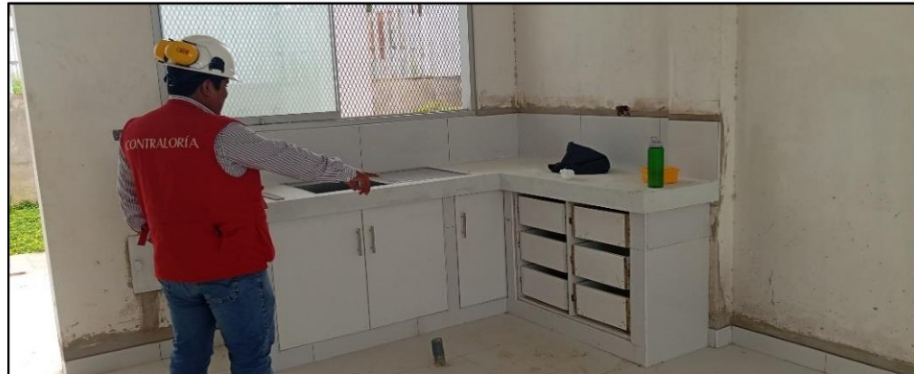
Imagen n.º 4

Muebles de melamina sin culminar y con deficiencias en su acabado

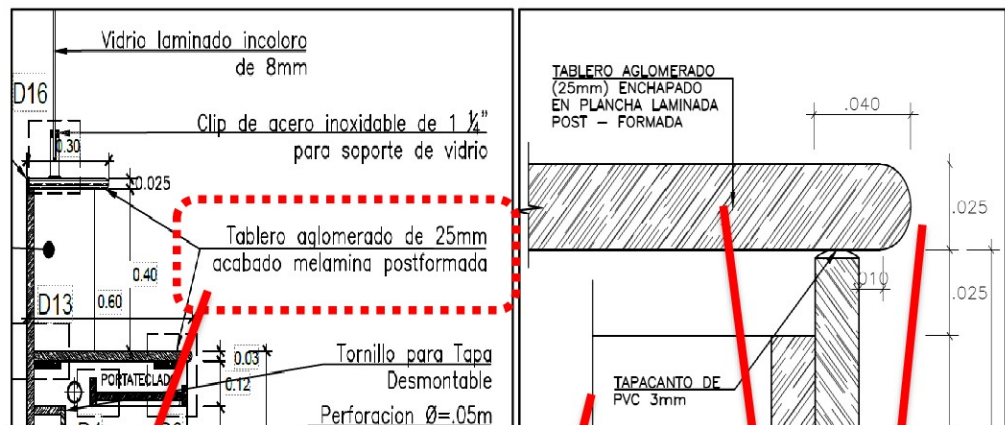
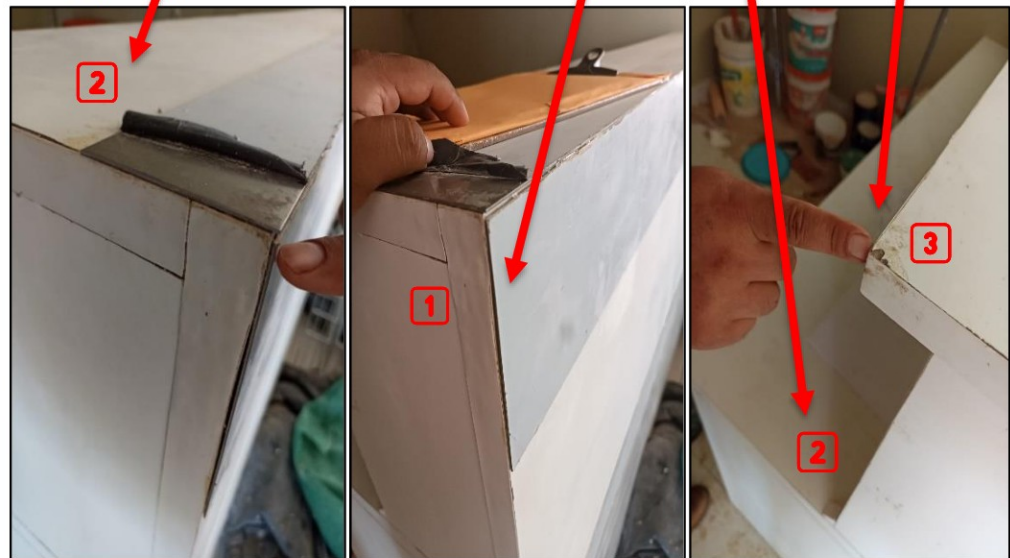
Imagen n.º 5

Tablero ejecutado difiere de los términos de referencia según detalle de mobiliario M-01, lamina DA-02

① = Canto delgado con un acabado irregular que presentar burbujas, arrugas menos resistente y duradero; ② = Tablero sin la lámina post - formada y ③ = Perfil recto y no curvo como se indica en los TDR

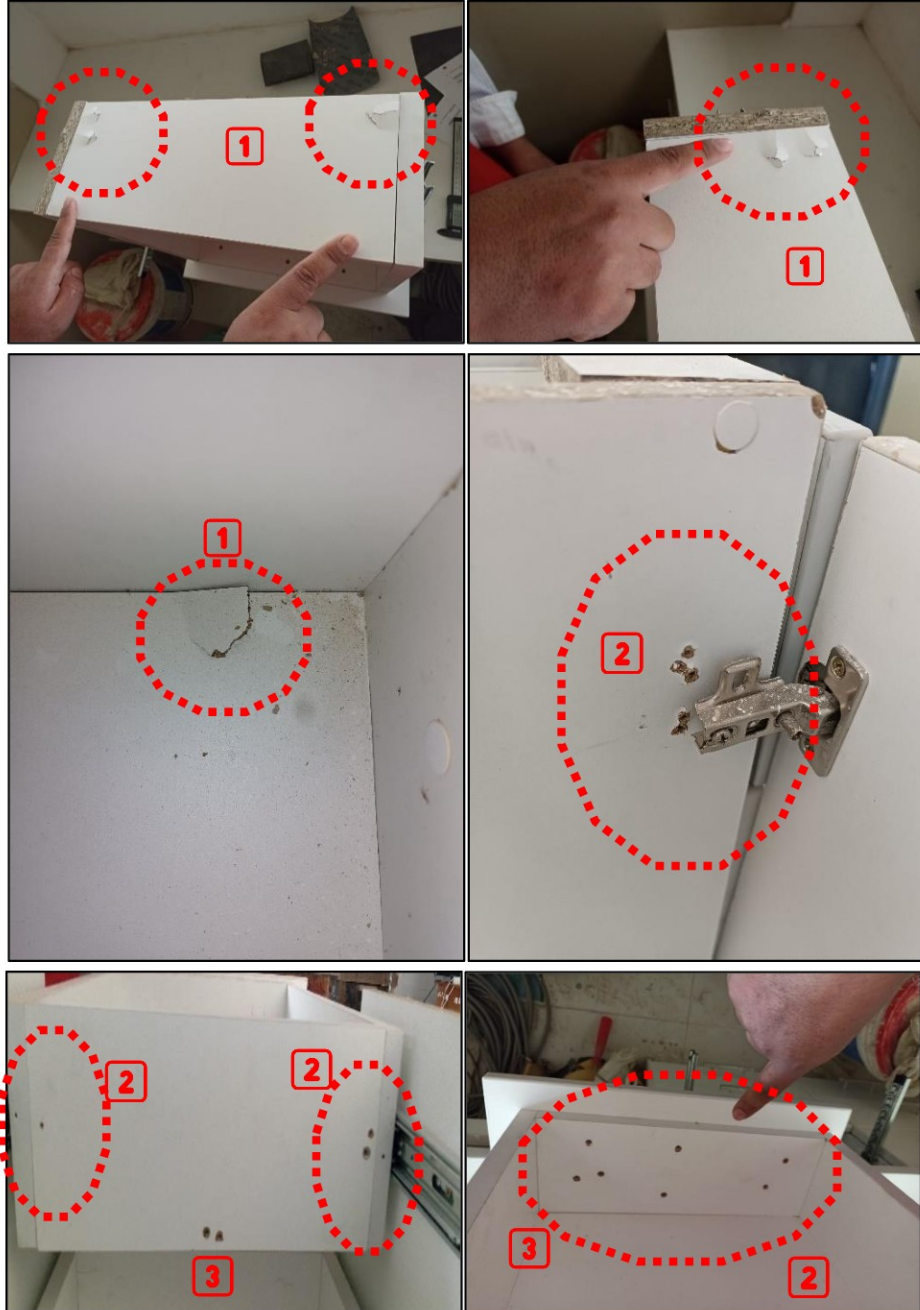
Imagen n.º 6

Los tornillos sobresalientes indican un ajuste incorrecto, y las perforaciones desiguales muestran huecos inconsistentes

1 = Piezas dañadas por Tornillos sobresalientes; 2 = Perforaciones incorrectas e inadecuadas sin tornillos y de forma no homogénea y 3 = Tornillos fijados sin su tapa tornillo

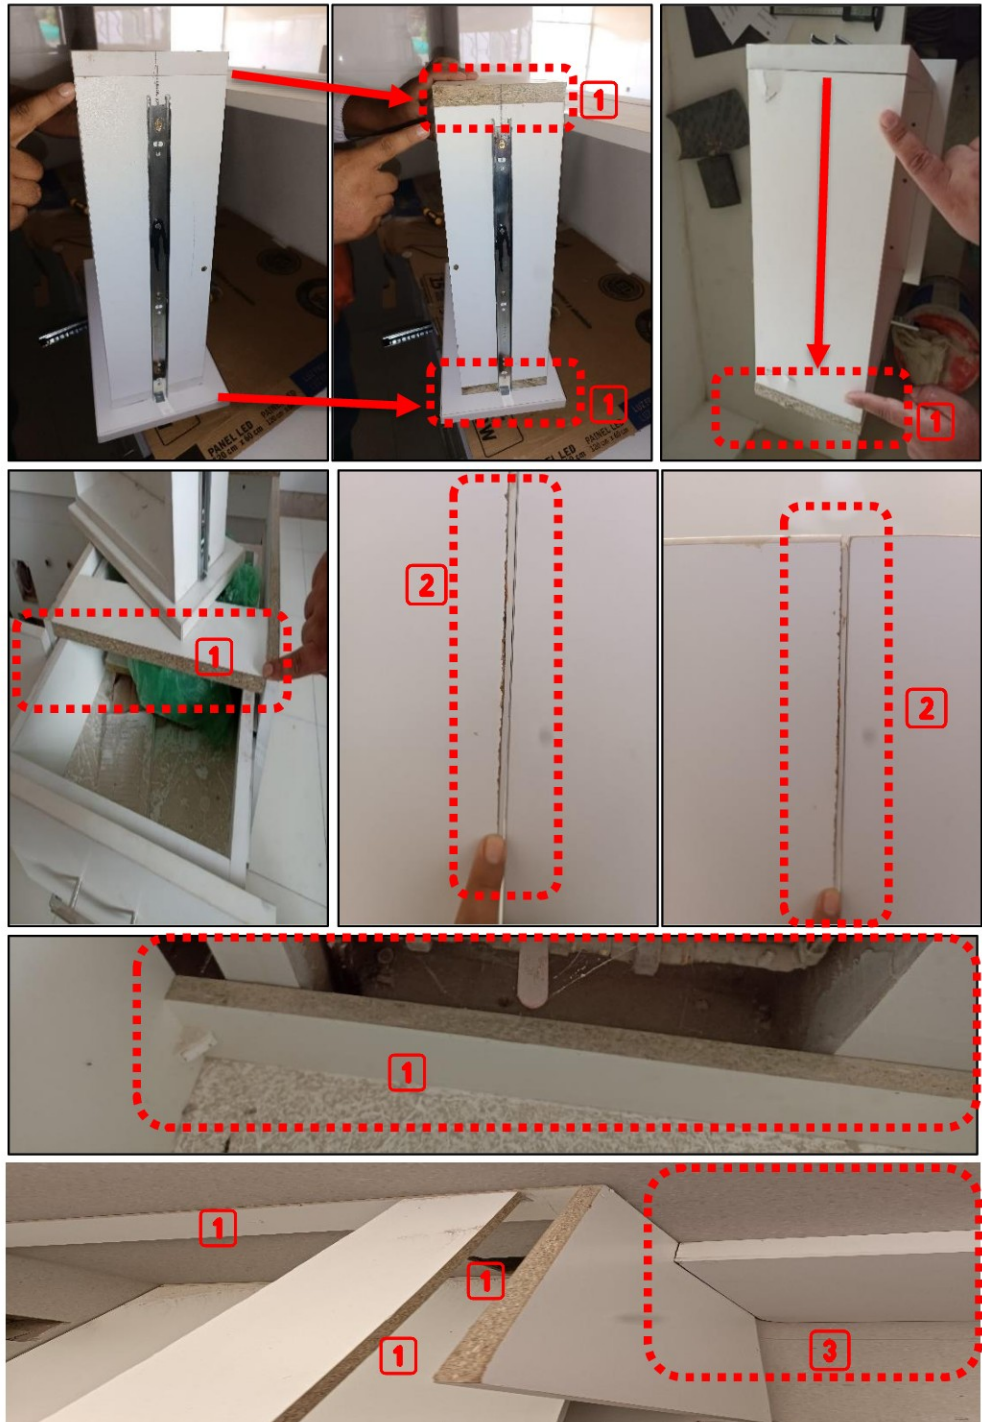
Imagen n.º 7

Las piezas de melamina tienen deficiencias como la ausencia de cantos delgados o gruesos, lo que provoca desprendimientos en los bordes, mayor vulnerabilidad a la humedad y daños por impactos o fricción, además de contacto directo con el piso sin protección

1 = Piezas sin contar con protección de canto delgado o grueso; 2 = Bordes irregulares y Cantos mal sellados y 3 = Piezas en contacto directo con el piso sin estar canteado ni con un separador entre piso, pared y mueble

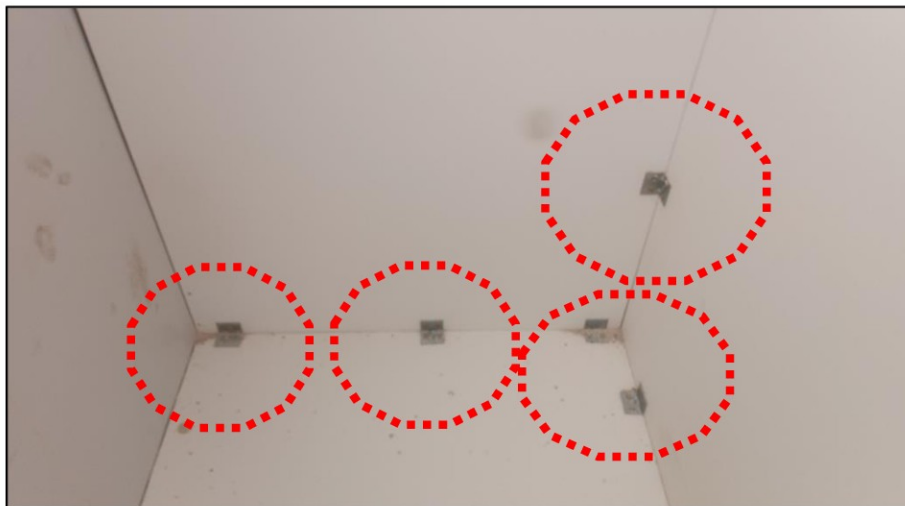
**Imagen n.º 8**

Se observó el armado de muebles con ángulos, lo que no asegura el cumplimiento de los TDRs ni garantiza la precisión, el encaje adecuado de las piezas, ni la estabilidad y funcionalidad del mueble

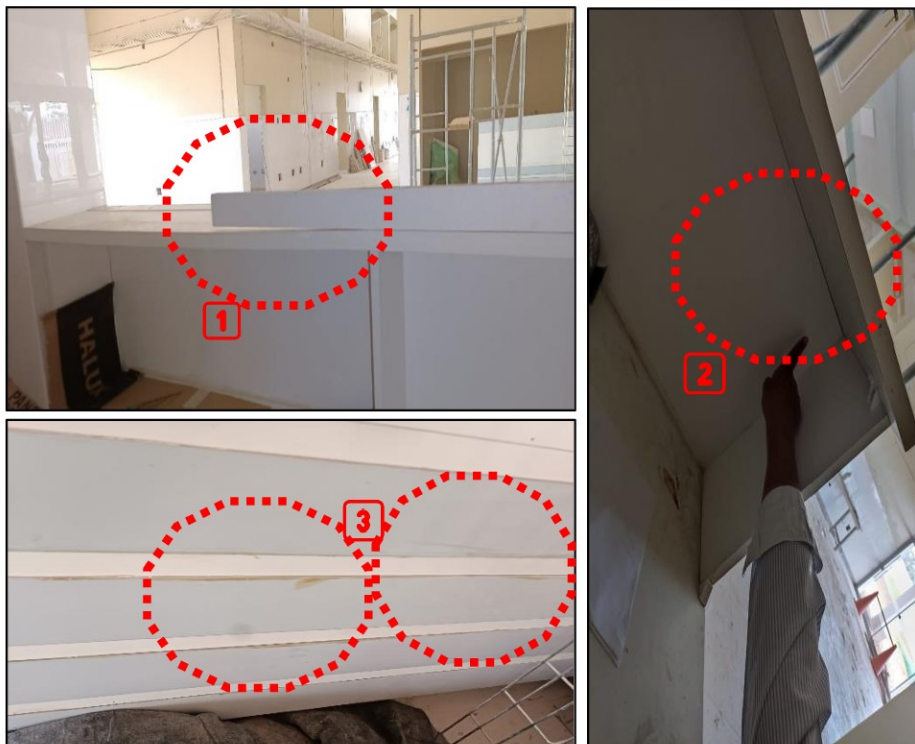
**Imagen n.º 9**

El mueble presenta desniveles y falta de horizontalidad, sin cumplir la calidad requerida, afectando la funcionalidad de la pieza, áreas con espacios e irregularidad de acabados no alineados

1 = Desnivelación de la plataforma; 2 = Espacios entre piezas mal cortadas y que no encajan correctamente y 3 = Láminas de acero inoxidable sin la uniformidad y acabado con el tablero de melamina

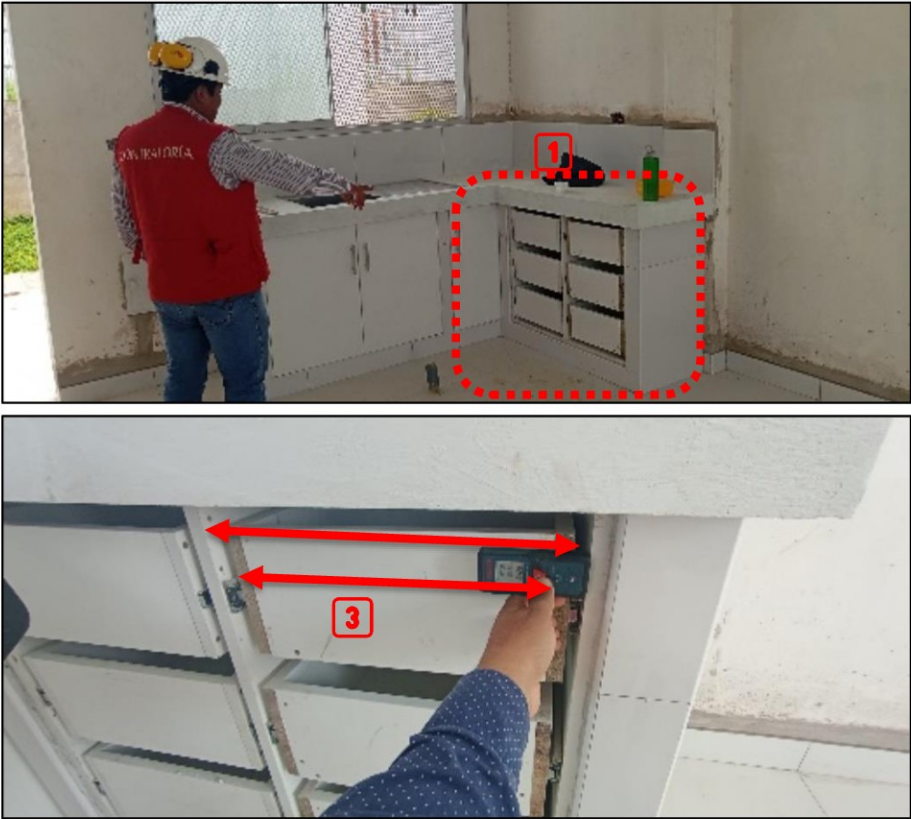
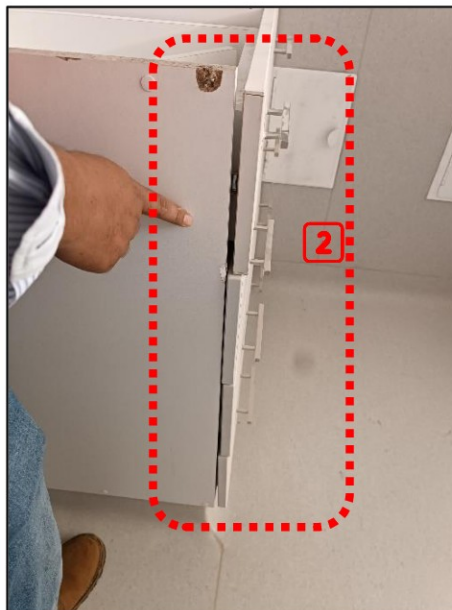
**Muebles sin su contratapa de cajones, correderas telescópicas con espacios desiguales y desalineadas y con un espacio mayor a lo requerido, lo que no cumpliría su finalidad, además de presentar deficiencias en su instalación**

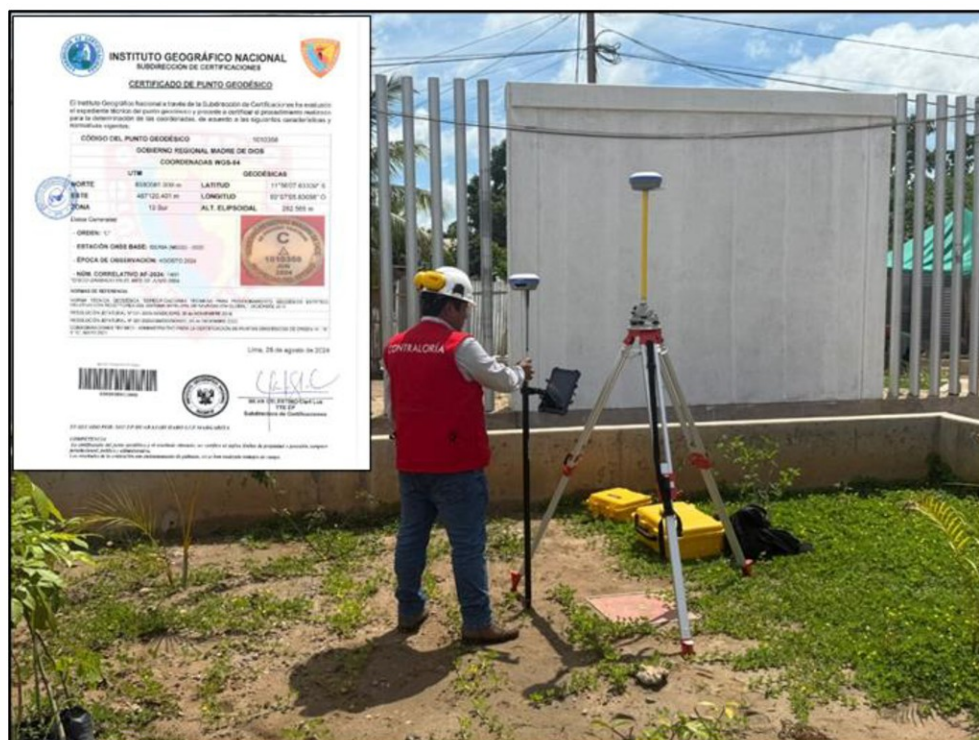
Ahora bien, de la visita de inspección efectuada el 14 de febrero de 2025, se proporcionó a la comisión de control el certificado del punto geodésico de orden "C", emitido por el Instituto Geográfico Nacional bajo el código 1010358. Este documento especifica las coordenadas UTM fijas, sobre las cuales la comisión de control posicionó el equipo topográfico GPS diferencial para la verificación georreferenciada del cerco perimétrico, asegurando su correspondencia con las coordenadas de la base gráfica registral de la SUNARP.

Imagen n.º 13  
Instalación del GPS Diferencial<sup>6</sup> en el Punto Geodésico Certificado de orden C

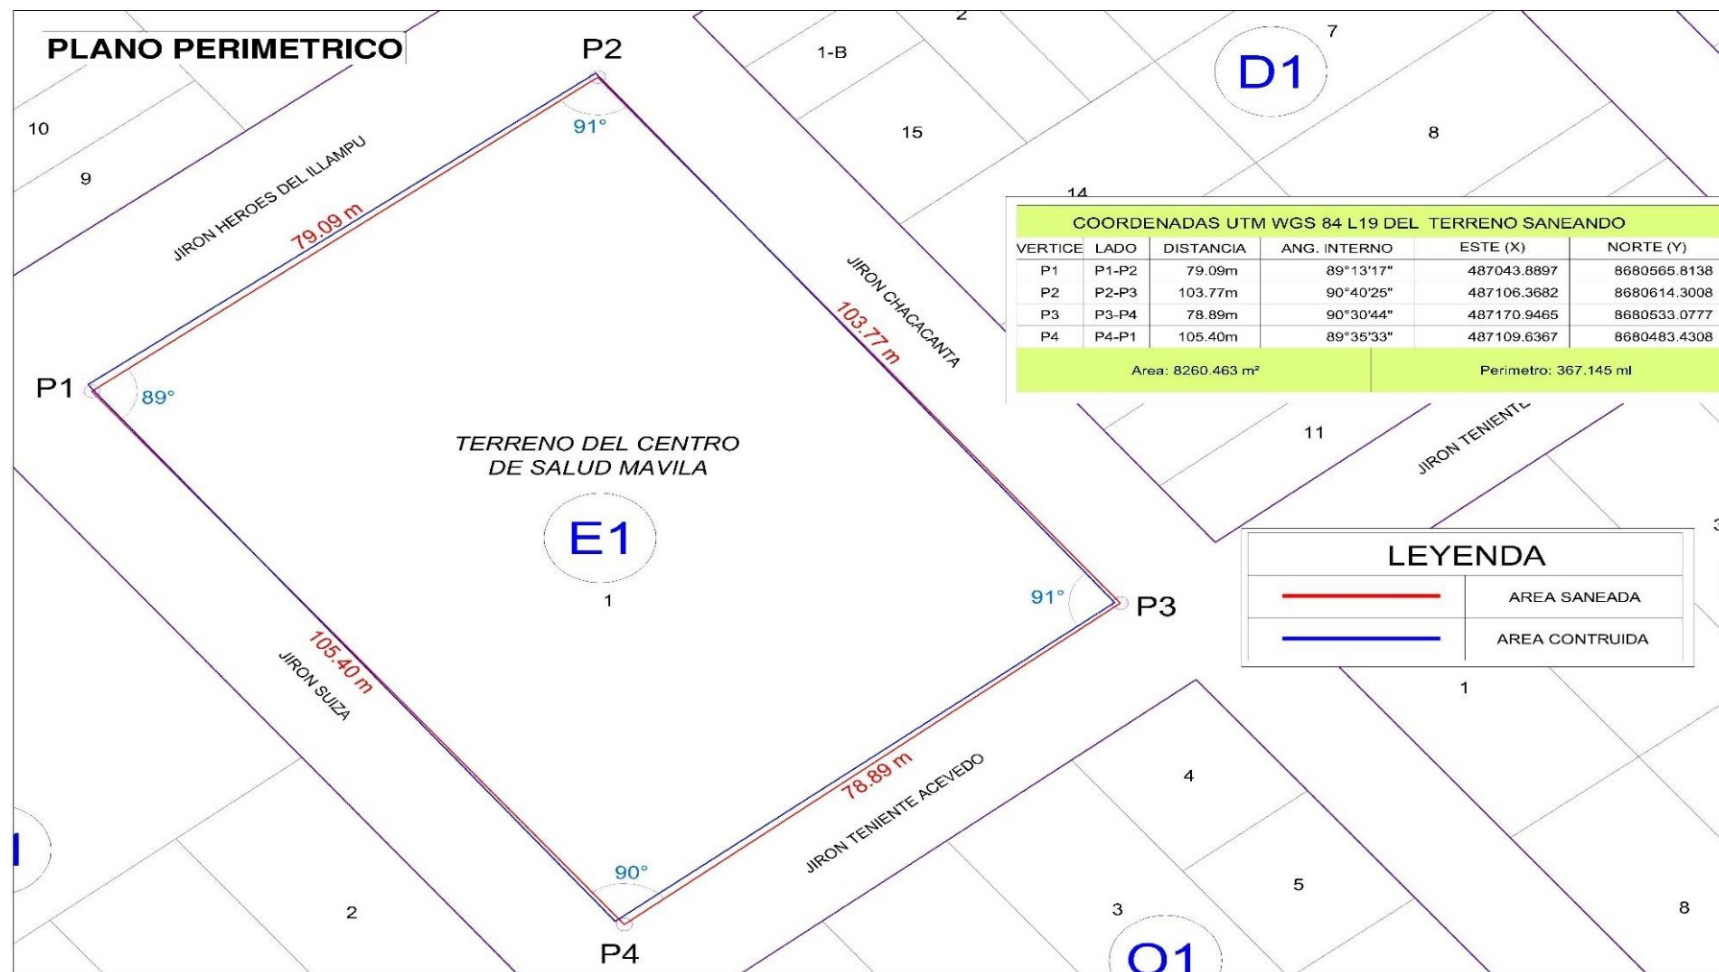
Sin embargo, la comisión de control, evidenció<sup>7</sup> que los vértices P1, P2, P3 y P4 del cerco perimétrico construido, no son compatibles con los planos perimétricos de la Obra<sup>8</sup>: el vértice **P1**, tiene 1.15 metros fuera de la propiedad, el vértice **P2** tiene 0.71 metros fuera de la propiedad, el vértice **P3** tiene 0.72 dentro de la propiedad y el P4 tiene 0.56 metros fuera de la propiedad, tal como se detalla en los siguientes datos en fotos y gráficos:

Imagen n.º 14  
Plano perimétrico del área saneada y área construida

En ese sentido, se concluye que los vértices P1, P2 y P4 del cerco perimétrico de la obra han sido ejecutados fuera del límite de propiedad, sin ajustarse al plano perimétrico ni a la ubicación registrada en el título archivado de la partida n.° P57007199 de SUNARP. Esta situación transgrede la normativa urbanística vigente, afecta la sección vial y genera un riesgo de litigios sobre la delimitación predial, lo que podría impactar negativamente en la ejecución y culminación oportuna del proyecto de infraestructura en salud, comprometiendo la prestación eficiente de los servicios a la población.

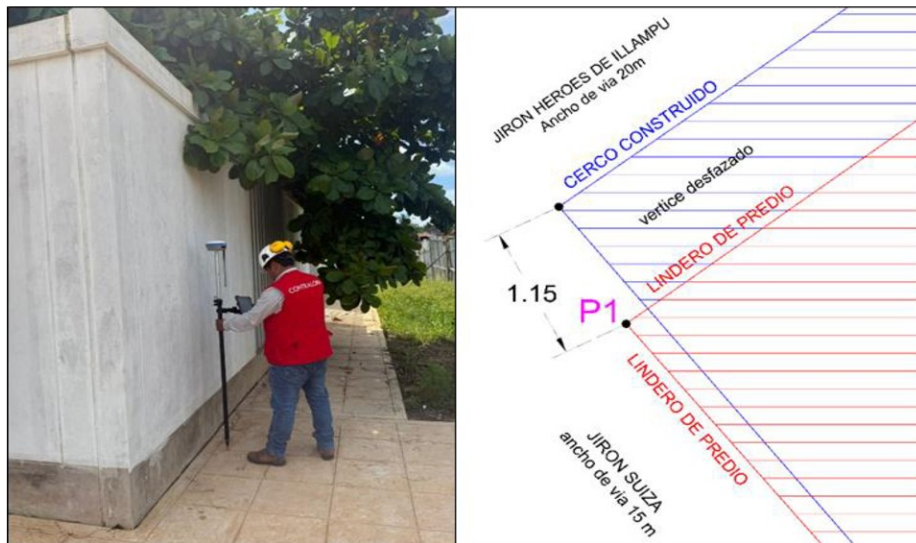
**Imagen n.° 15**  
**Verificación del vértice P1**

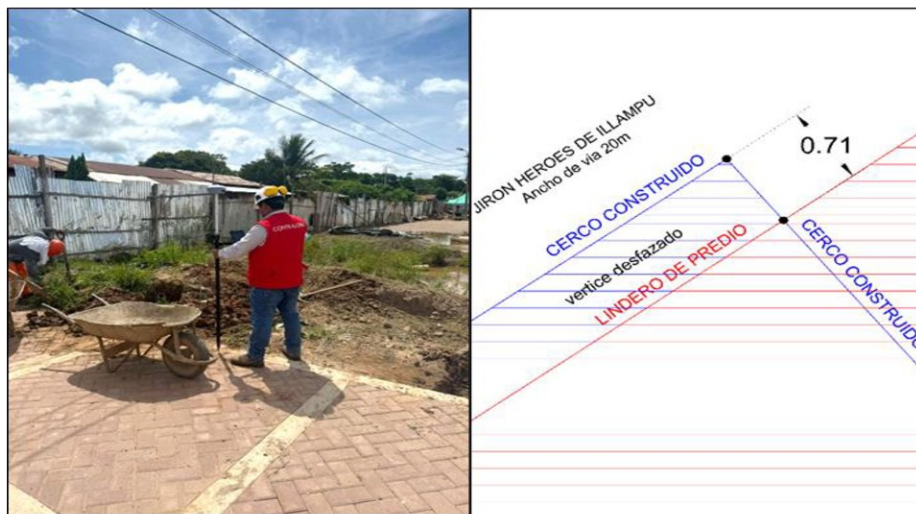
**Imagen n.° 16**  
**Verificación del vértice P2**

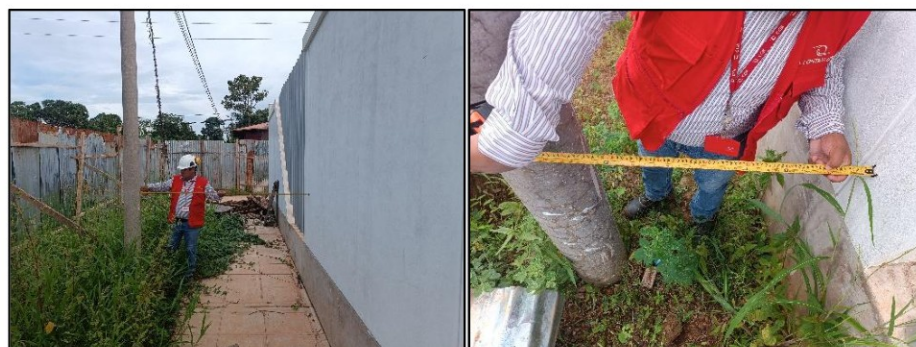
**Imagen n.° 17**  
**Alineamiento y ubicación de postes con respecto al perímetro del cerco perimétrico**

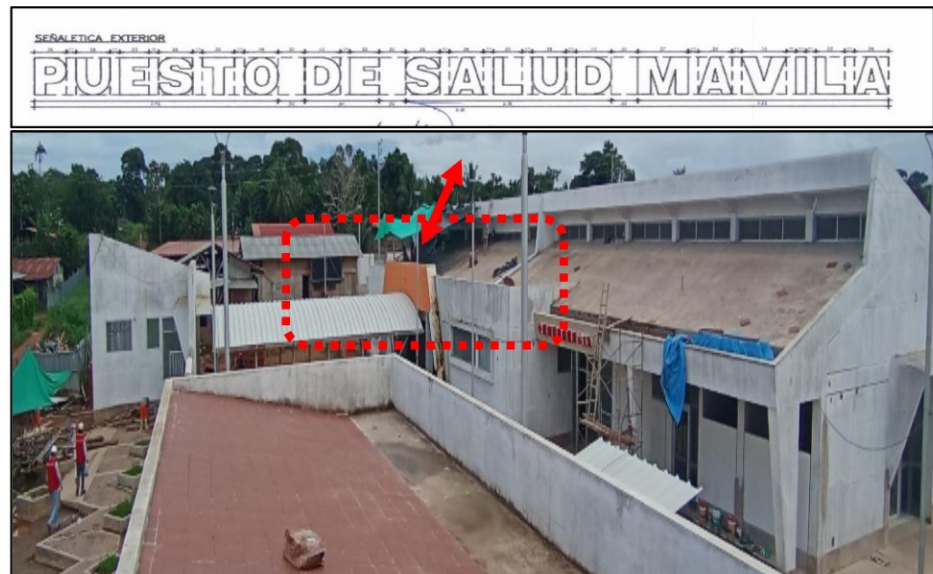
Imagen n.º 18  
Instalación de letrero de acero inoxidable

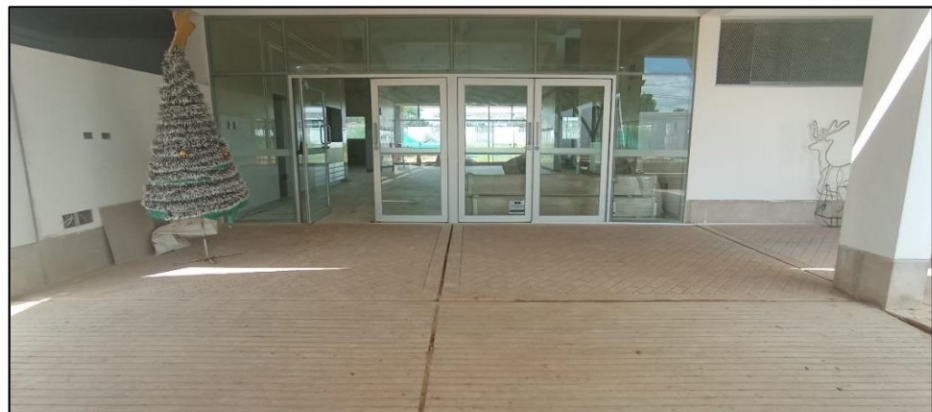
Imagen n.º 19  
No se evidencia la instalación de señalización según requerimientos

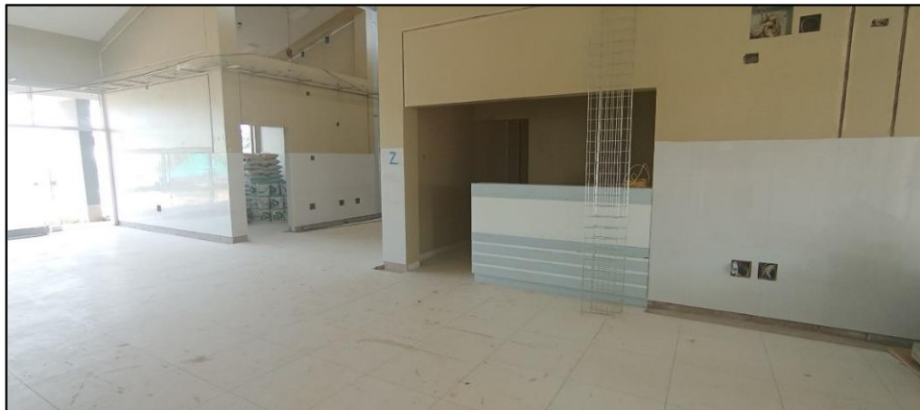
**Imagen n.° 20**  
**No se observa la instalación de la señalética en las modalidades adosada, colgante y en bandera**

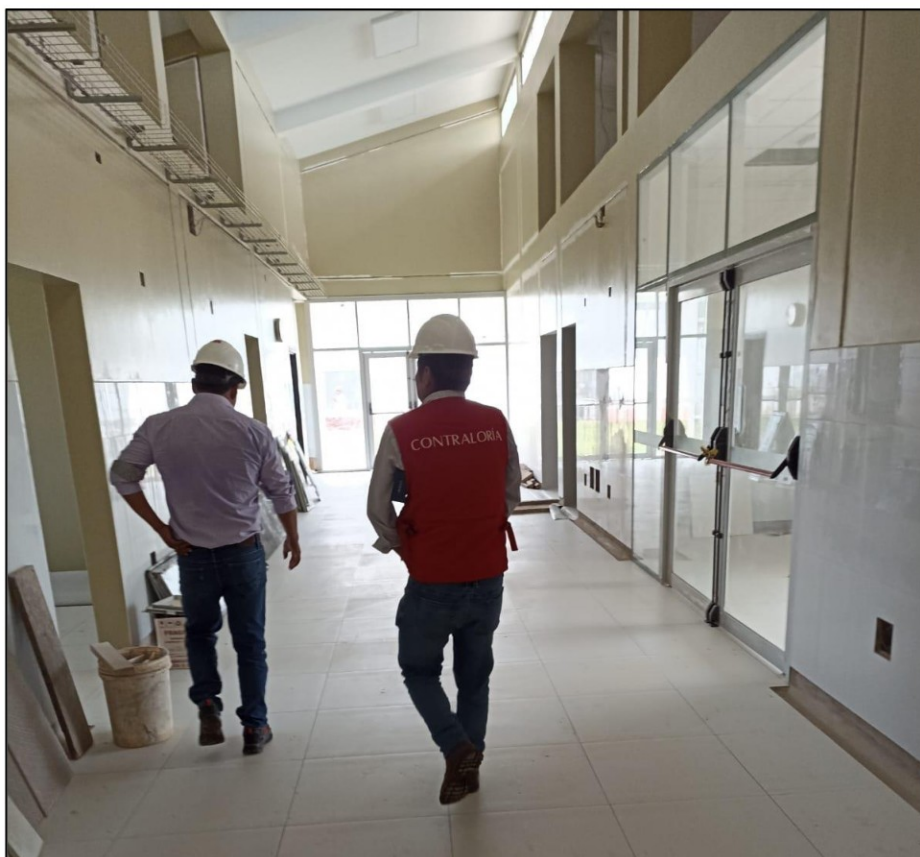
**Imagen n.° 21**  
**Se evidencia la no instalación de la señalética indicativa y de identificación en las modalidades adosado, colgante y en bandera**

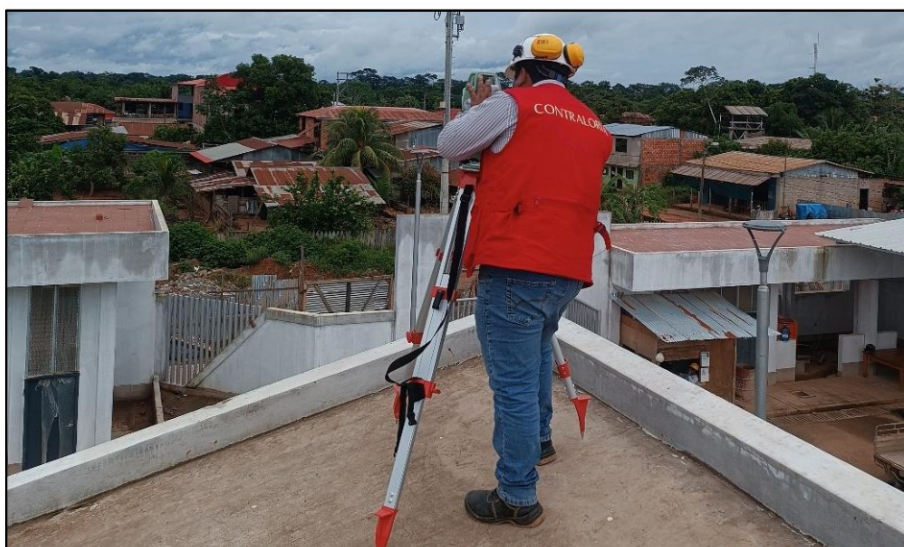
##### Imagen n.º 22

##### Mediciones realizadas por la comisión de control en Partidas en Cubierta y Cobertura

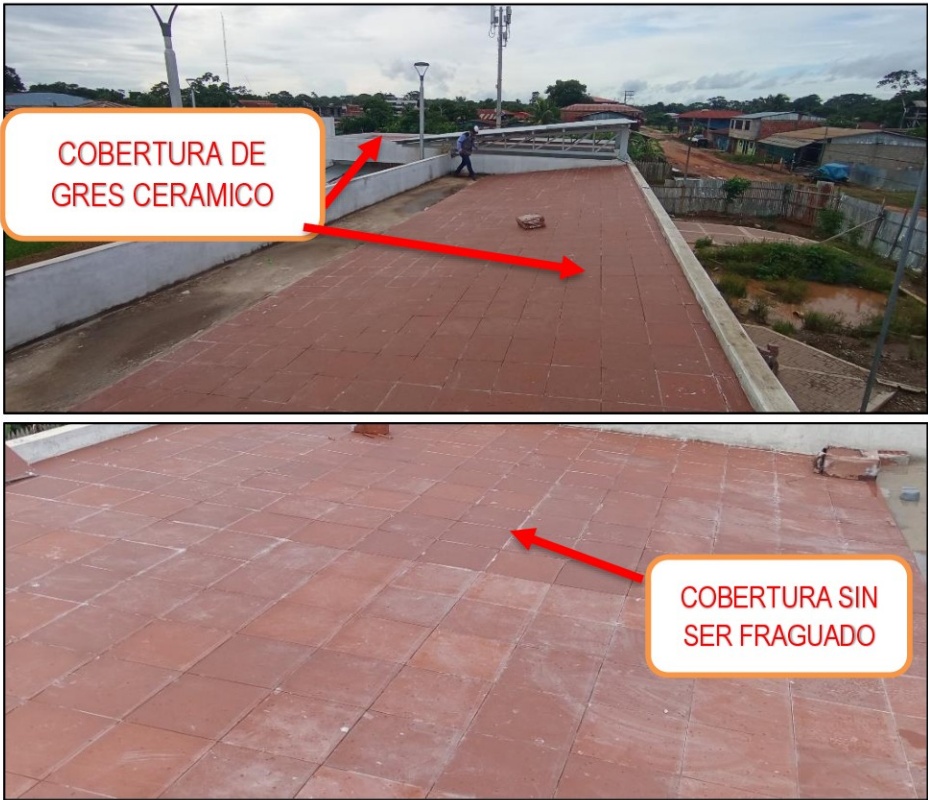
**Imagen n.º 23**  
**Mediciones realizadas por la comisión de control en Partidas en Cubierta y Cobertura**

Esta situación pone de manifiesto la no revisión por parte de la supervisión, control y valorización, a fin de garantizar la transparencia y el adecuado cumplimiento de los términos contractuales.

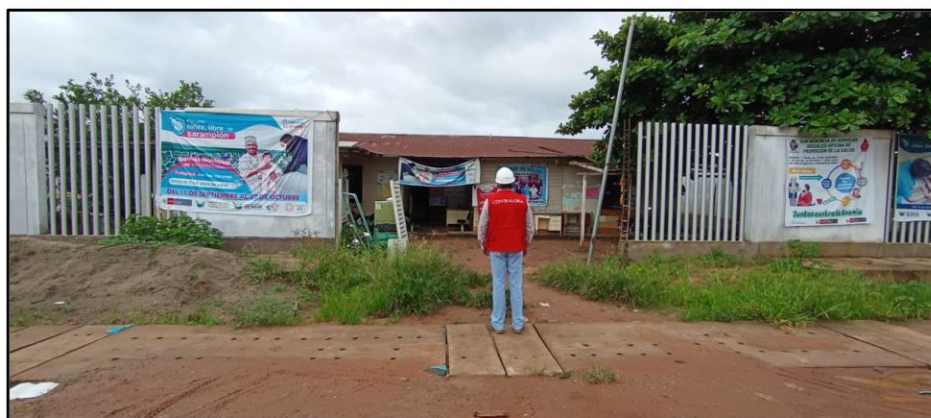
El 13 de enero de 2025 se retomaron los trabajos con el personal obrero de costo directo para la ejecución de la Obra, en la modalidad de administración directa, con un presupuesto modificado<sup>15</sup> ascendente a la suma de S/ 16 859 283,34 (Dieciséis millones ochocientos cincuenta y nueve mil doscientos ochenta y tres con 34/100 soles), siendo su **culminación de plazo el 9 de agosto de 2025**; sin garantizar la asignación presupuestal total pone en riesgo la culminación oportuna del proyecto, afectando directamente a la población beneficiaria.

**Imagen n.º 24**  
**Estado actual de la infraestructura**

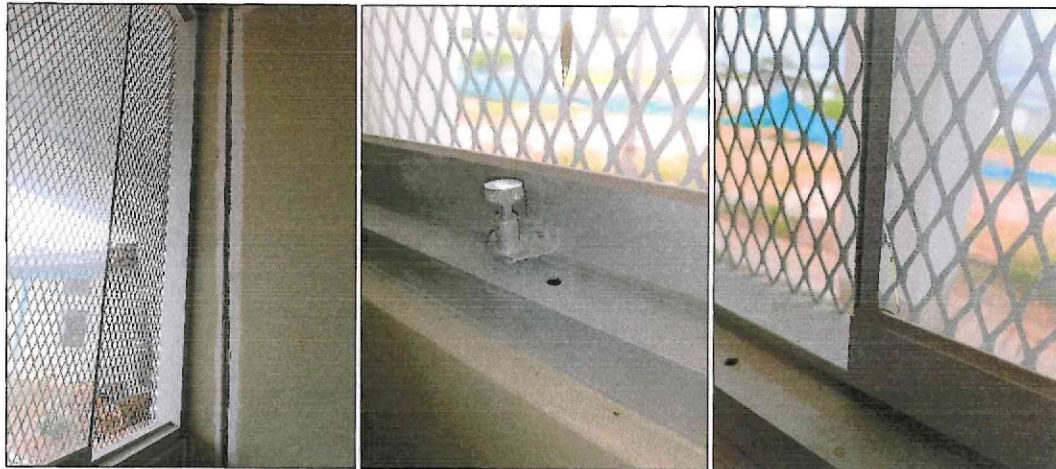
Al mismo tiempo también se verifico la instalación de las ventanas problemas en el funcionamiento de aperturas de ventanas y su respectiva fijación, deficiencias en el sellado y aislamiento, mala fijación del marco incumpliendo los TDRs

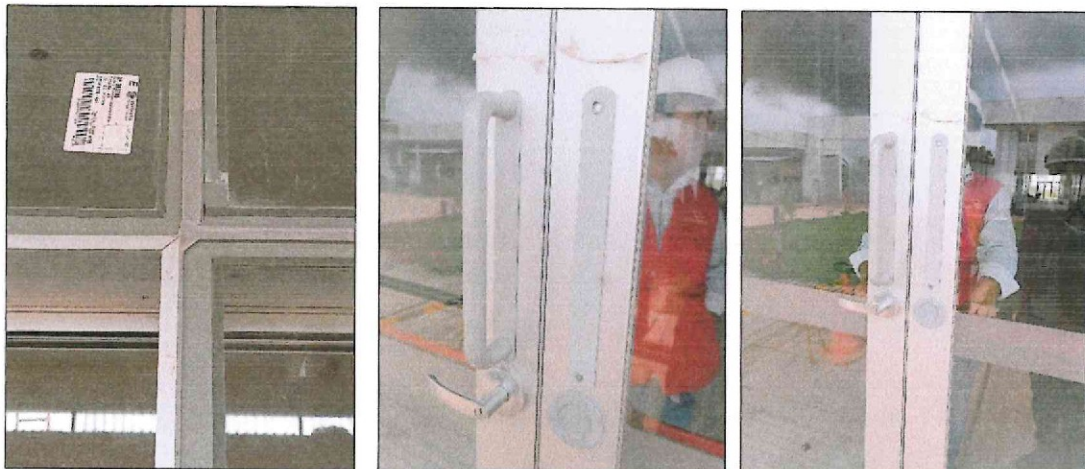
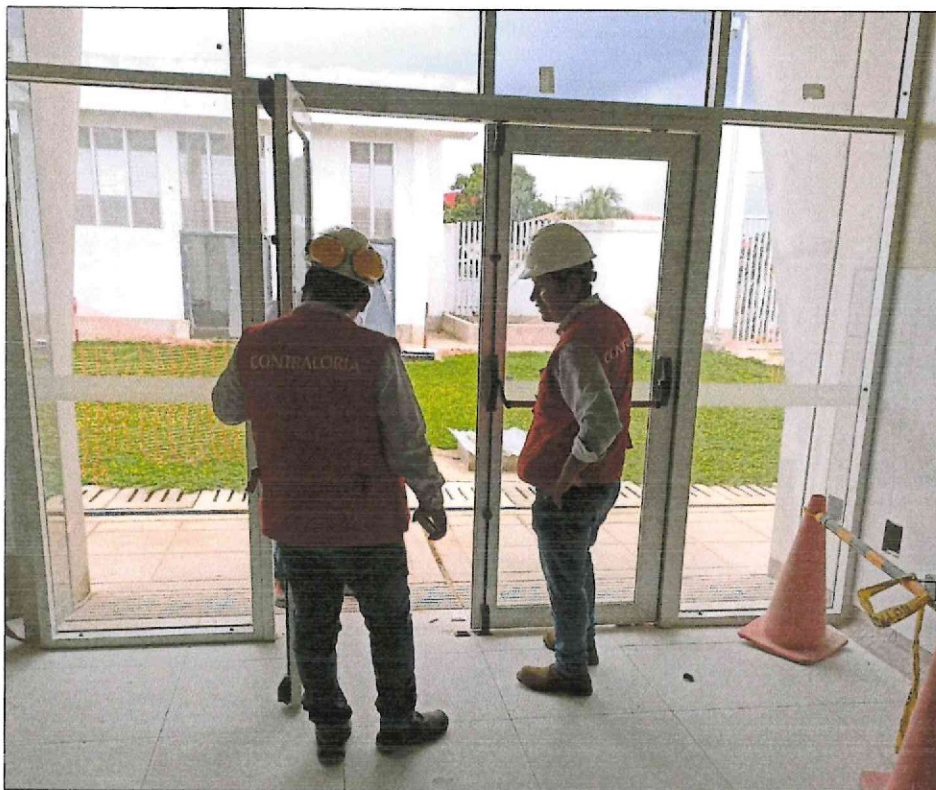
Por otro lado, se verificó la instalación de las puertas de emergencia ya colocadas, evidenciando las siguientes deficiencias:

- Mecanismos de apertura con fallas.
- Barras antipánico defectuosas, cerraduras no permitidas o de difícil acceso.
- Puertas que requieren llave para abrirse desde el exterior.
- Falta de cierre adecuado en ambas hojas, lo que genera obstrucción en las puertas.
- Jalador simplemente sellado, impidiendo su uso.

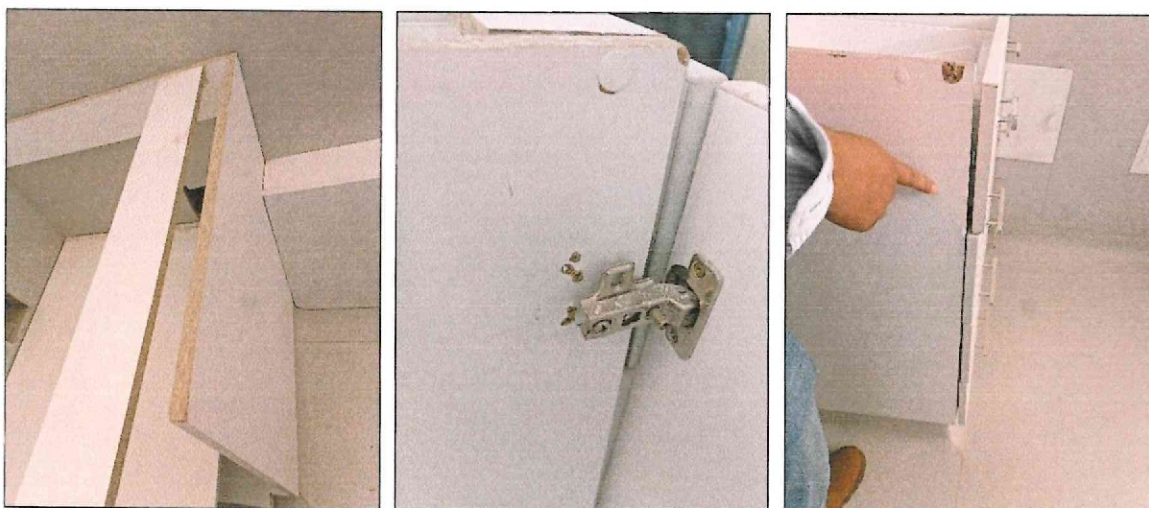
De igual forma se verificó la instalación de estructuras de melaminas en distintos puntos evidenciando problemas en el montaje y fijación, mala calidad en los acabados, Instalación deficiente en el entorno del laboratorio .se tomaron fotografías que respaldan lo indicado.

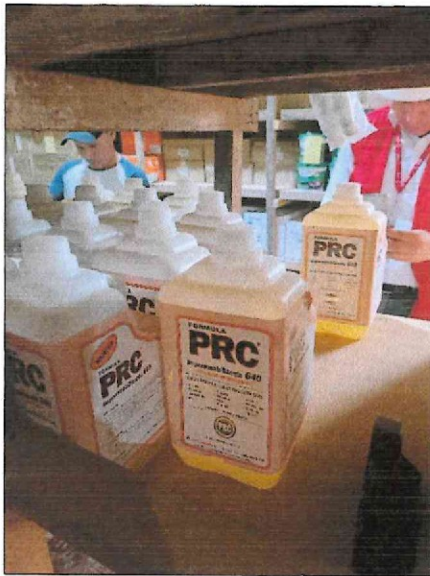
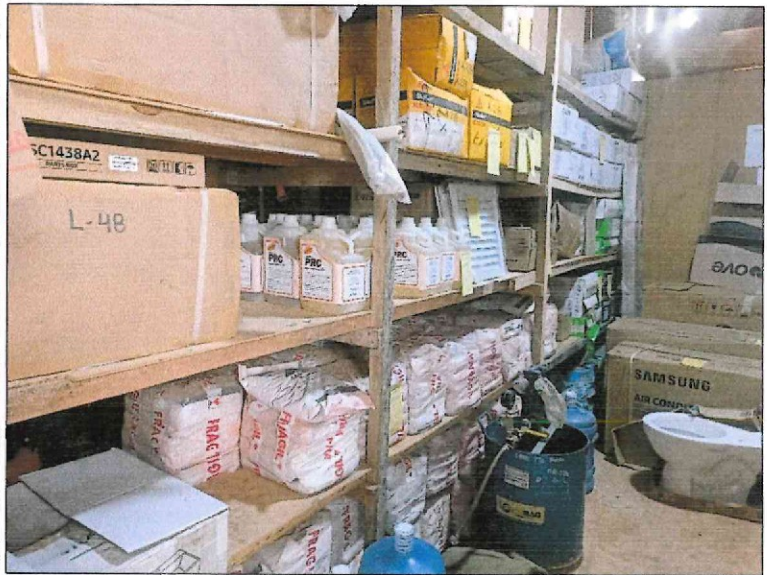
También en el recorrido de la visita de inspección se pudo evidenciar formula PRC (sellador impermeable) artículos altamente inflamables en el entorno del almacén donde se ubican distintos productos almacenados.

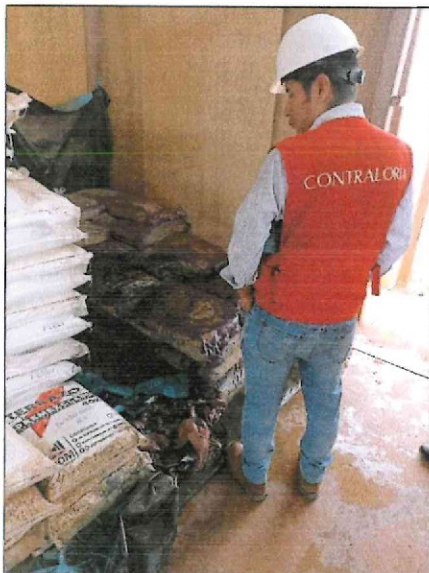
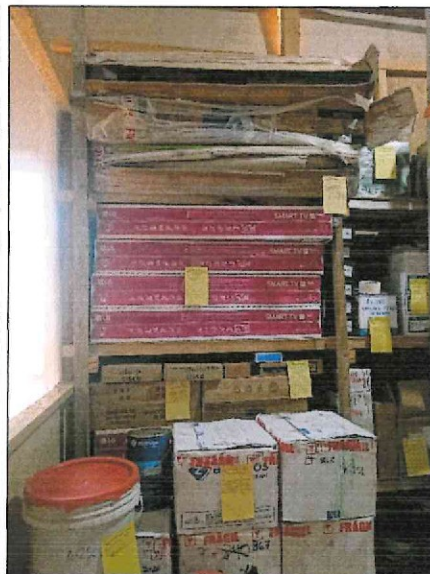
Del mismo modo se evidencio el almacenamiento de materiales teniendo contacto directo con el agua y el almacenamiento vertical de los televisores.

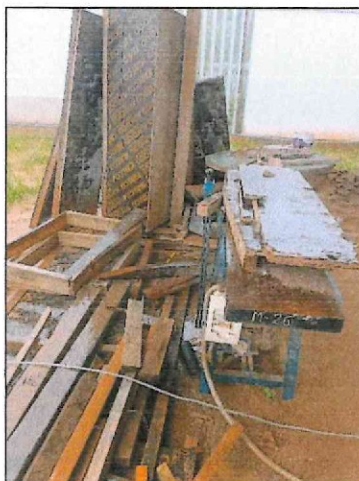
Además, se observará la infiltración de aguas de lluvia en el área de carpintería, lo que expuso directamente las máquinas de corte a la humedad, generando un riesgo tanto para su funcionamiento como para la seguridad en el área de trabajo.

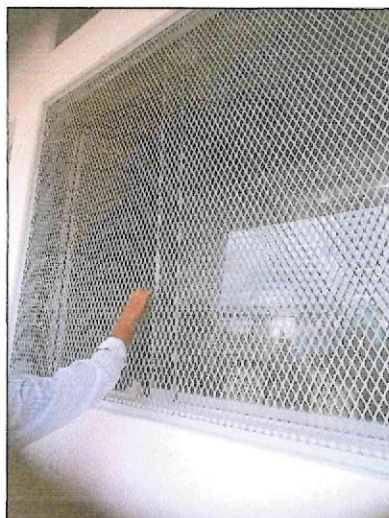
Durante el recorrido realizado, se llevó a cabo una inspección detallada que incluyó la verificación de la correcta instalación y fijación de la malla protectora en las ventanas.

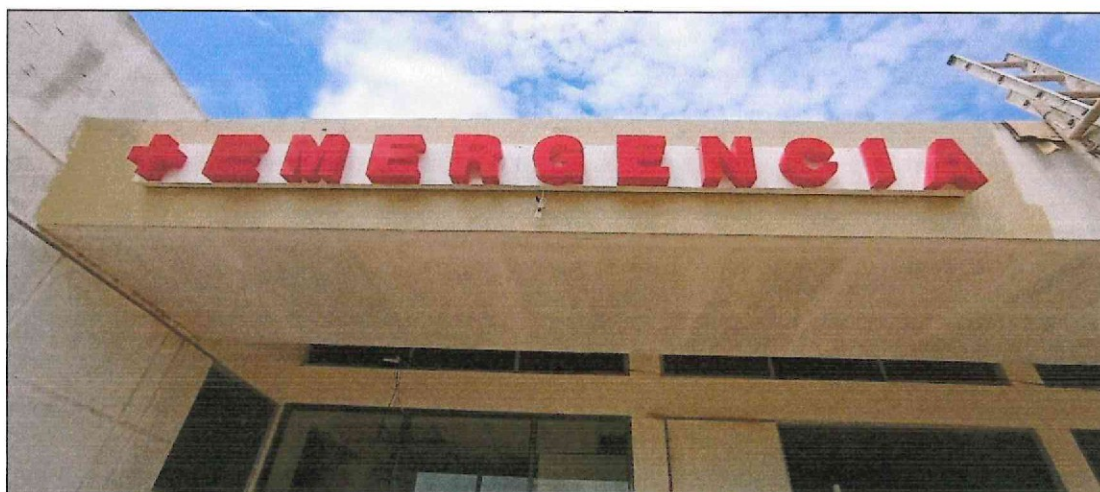
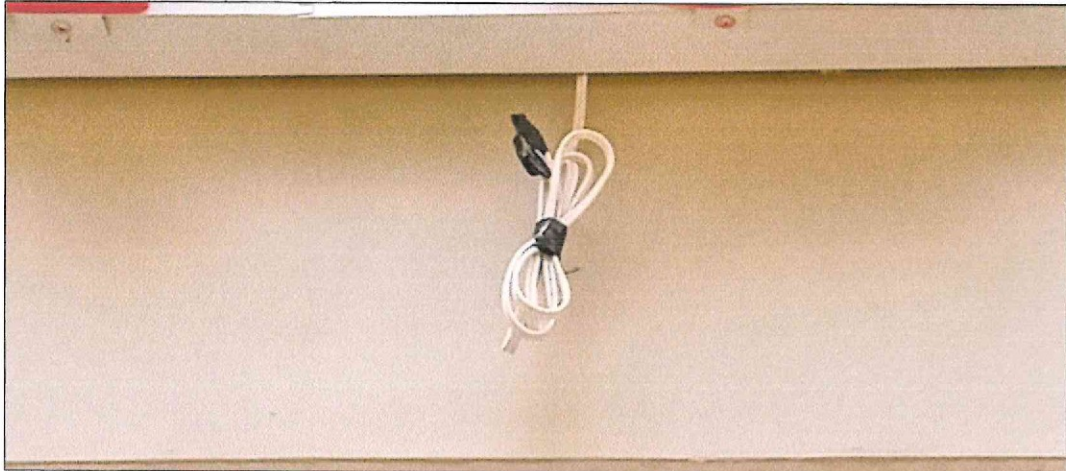
No obstante, se evidenció la instalación de letras las cuales no cuentan con una instalación eléctrica acorde a la normativa.

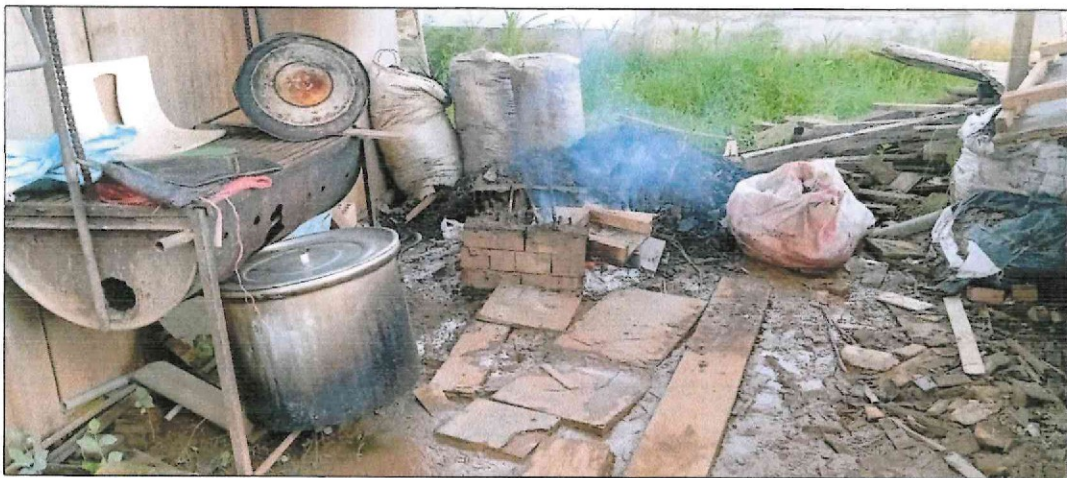
No se evidencia el cumplimiento del aspecto medio ambiental y de seguridad en la obra.
