**INFORME DE HITO DE CONTROL**  
**N° 3084-2025-CG/GRMD-SCC**

**“MEJORAMIENTO DE LOS SERVICIOS DE SALUD DEL P.S.  
MAVILA DEL C.P. MAVILA DEL DISTRITO DE LAS PIEDRAS  
– PROVINCIA DE TAMBOPATA – DEPARTAMENTO DE  
MADRE DE DIOS”, CON CÓDIGO ÚNICO DE INVERSIÓN  
N° 2485295**

**HITO DE CONTROL N° 10 - REINICIO DE EJECUCIÓN DE  
OBRA**

**PERÍODO DE EVALUACIÓN DEL HITO DE CONTROL:  
DEL 10 DE FEBRERO DE 2025 AL 14 DE FEBRERO DE 2025**

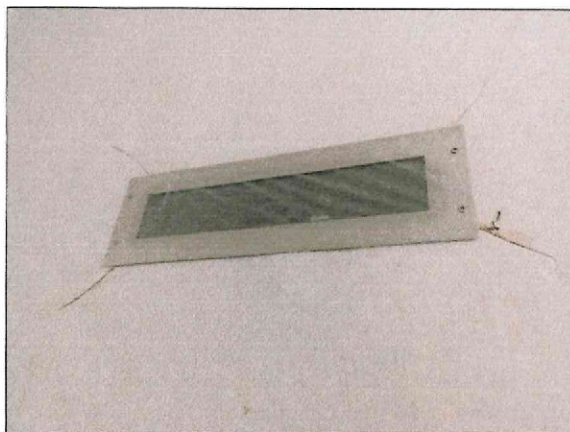
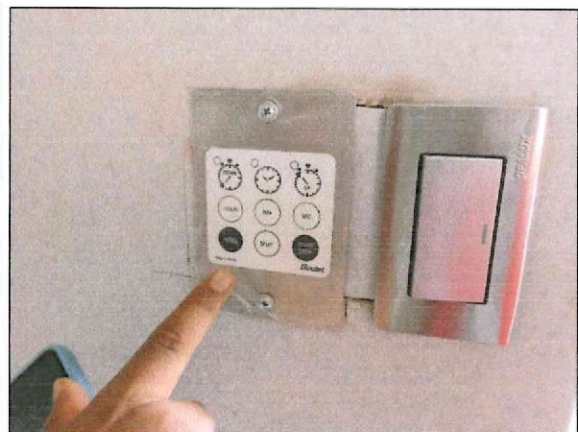
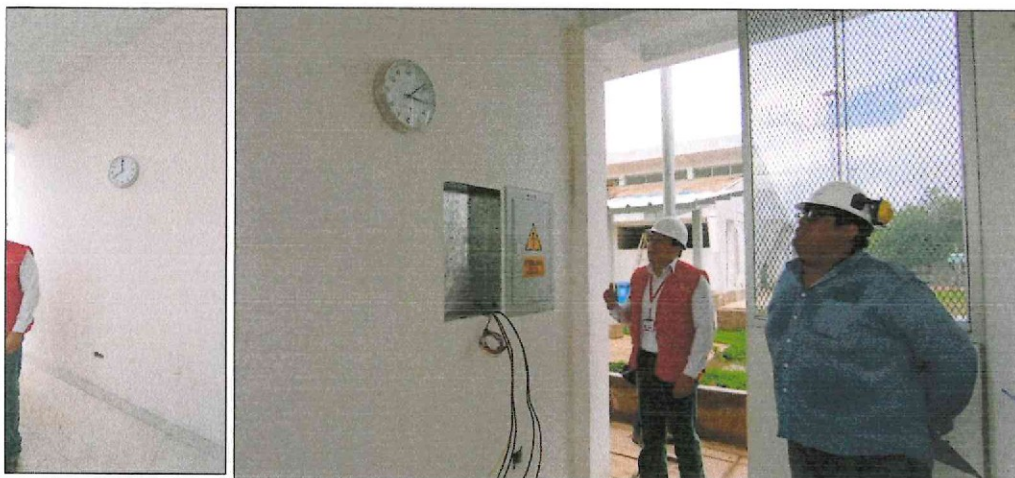
En cuanto al servicio de \*Suministro e Instalación de Equipos para Reloj Sincronizados\*, con Orden de Servicio N.° 3141-2024 del 21 de octubre de 2024, se evidencia que la ejecución y operatividad no cumplen con los TDR. Además, se realizaron trabajos que no fueron subsanados, ocasionando daños en los acabados.

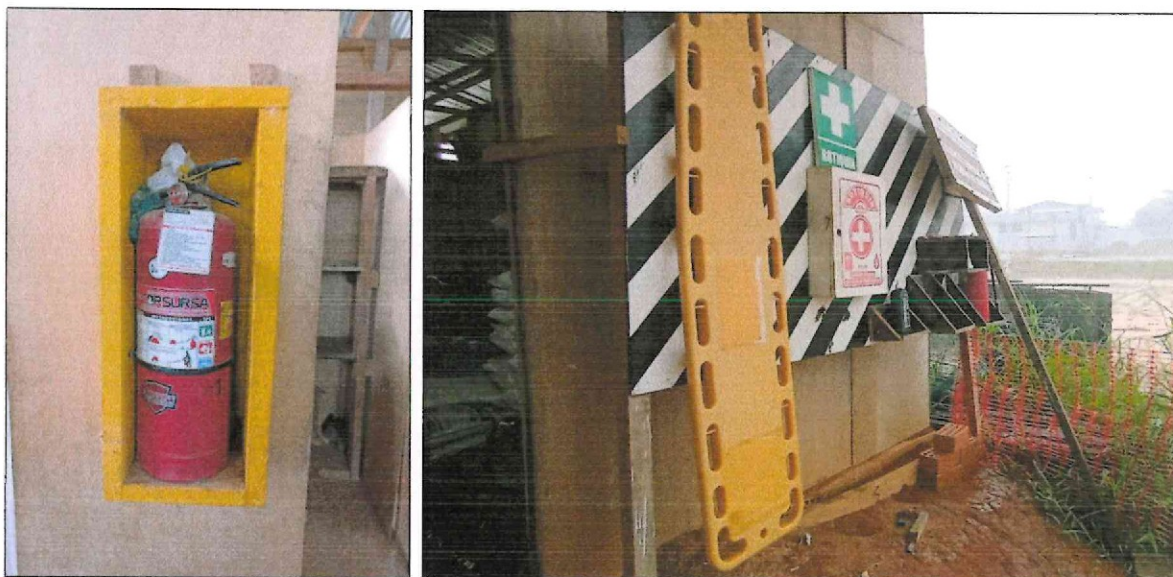
Se ha evidenciado aspectos de seguridad y salud ocupacional.
