**INFORME DE HITO DE CONTROL**  
**Nº 3529-2025-CG/GRMD-SCC**

**“MEJORAMIENTO Y AMPLIACIÓN DE LOS SERVICIOS DE SALUD EN EL ESTABLECIMIENTO DE SALUD SALVACIÓN DEL DISTRITO DE MANU - PROVINCIA DE MANU - DEPARTAMENTO DE MADRE DE DIOS”, CON CÓDIGO ÚNICO DE INVERSIÓN Nº 2472105**

**HITO DE CONTROL Nº 6 – EJECUCIÓN DE OBRA Y LA PARTICIPACIÓN DE LA SUPERVISIÓN AL MES DE FEBRERO DE 2025**

**PERÍODO DE EVALUACIÓN DEL HITO DE CONTROL:  
DEL 24 DE FEBRERO DE 2025 AL 28 DE FEBRERO DE 2025**

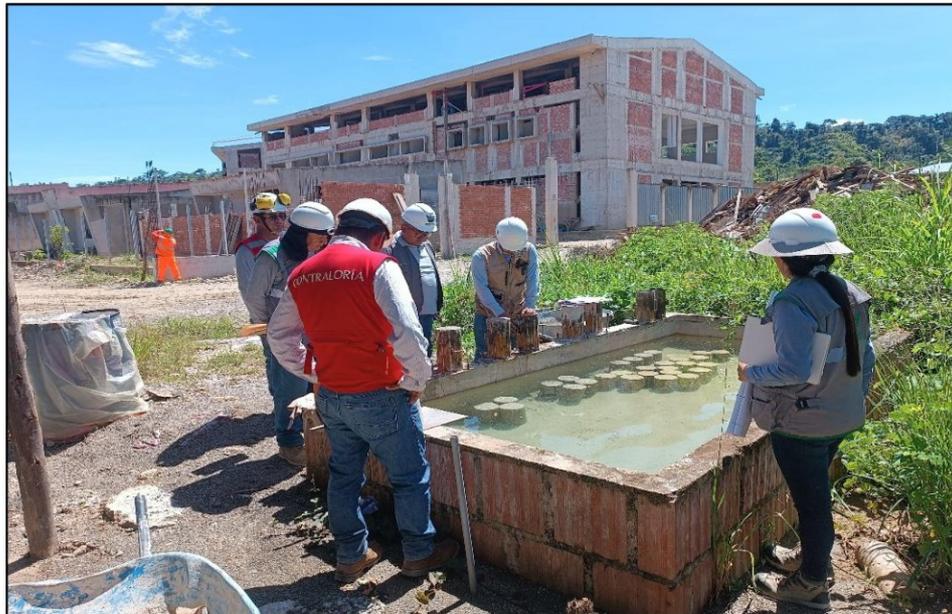
**Imagen n.º 1**  
**Se evidencia la cantidad de briquetas obtenidas en el mes de febrero de 2025**

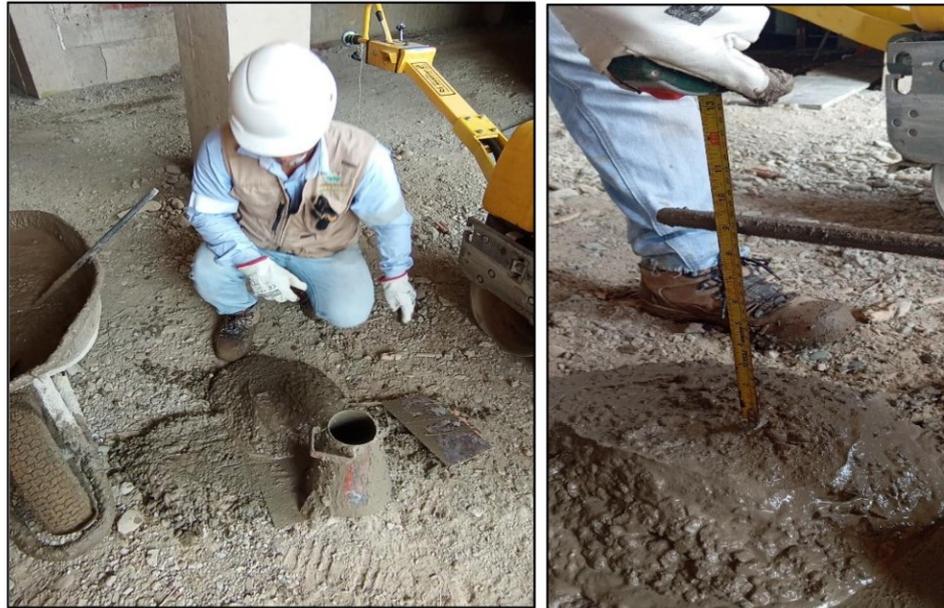
**Imagen n.º 2**  
**Prueba de slump con resultado menor a lo establecido en el expediente técnico**

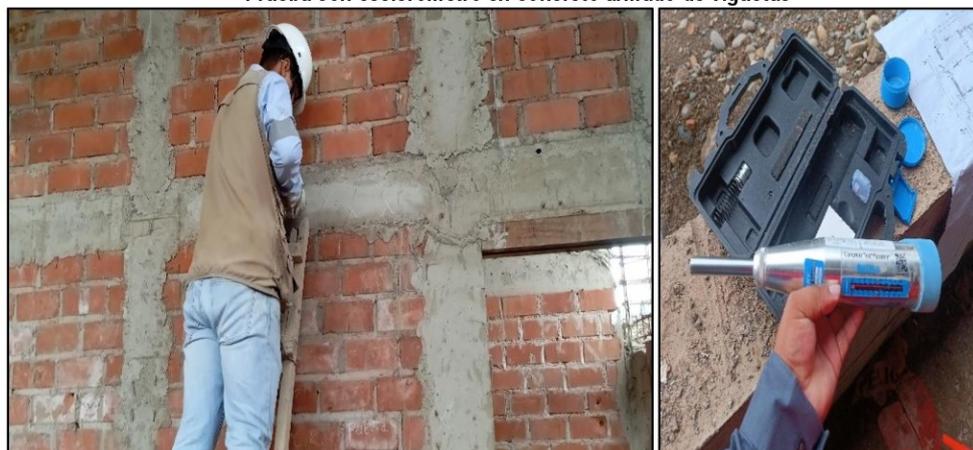
Los resultados de la prueba en las viguetas mostraron valores inferiores a los especificados en planos, evidenciando deficiencias en la resistencia del concreto. Tras más de 21 días de fraguado, se esperaba alcanzar el 90% de la resistencia nominal (157 kg/cm<sup>2</sup>). No obstante, se obtuvieron valores de 140.14 kg/cm<sup>2</sup> y 137.59 kg/cm<sup>2</sup>, confirmando una resistencia por debajo de la establecida en el expediente técnico.

**Imagen n.º 3**  
**Prueba con esclerómetro en concreto armado de viguetas**

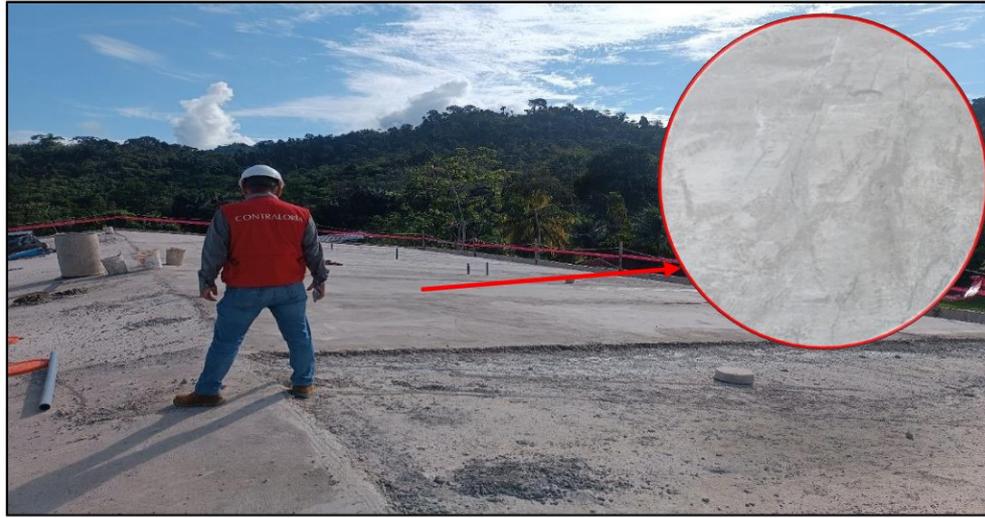
**Imagen n.º 4**

**Vaciado de contrapiso en el último nivel del bloque 2, sin cumplir los términos de referencia de la partida "Curado de concreto superficial (con yute húmedo)", el cual exige un mínimo de 7 días de curado**

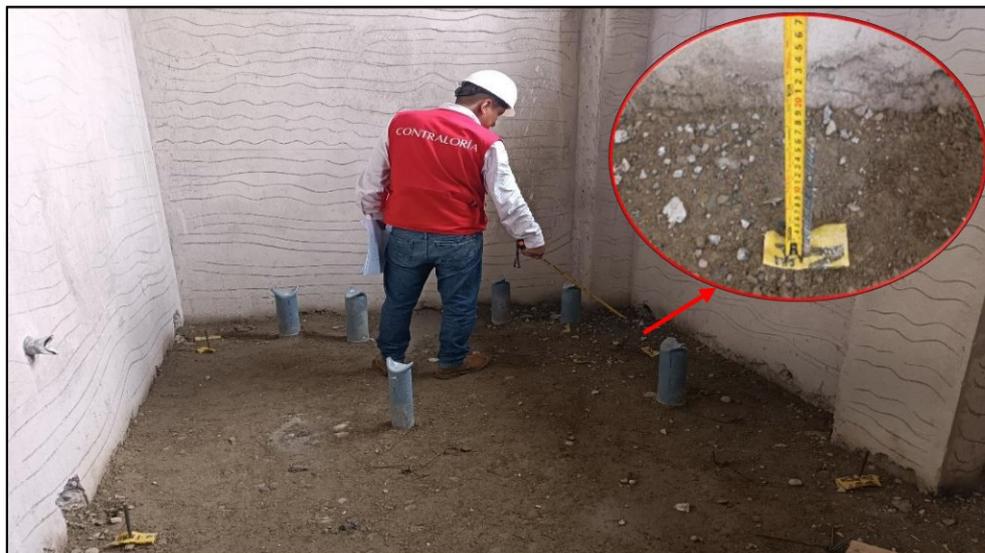
**Imagen n.º 5**

Asimismo, se constató que el vaciado del falso piso en el primer nivel del bloque 1 no cumplió con el espesor establecido en el expediente técnico, presentando variaciones mayores a 10 cm hasta 17 cm. Estas irregularidades pueden provocar asentamientos diferenciales y afectar la nivelación final de la superficie.

**Vaciado de contrapiso en el primer nivel del bloque 1, sin cumplir los términos de referencia de la partida de falso piso, considerando una altura de vaciado de 16 cm**

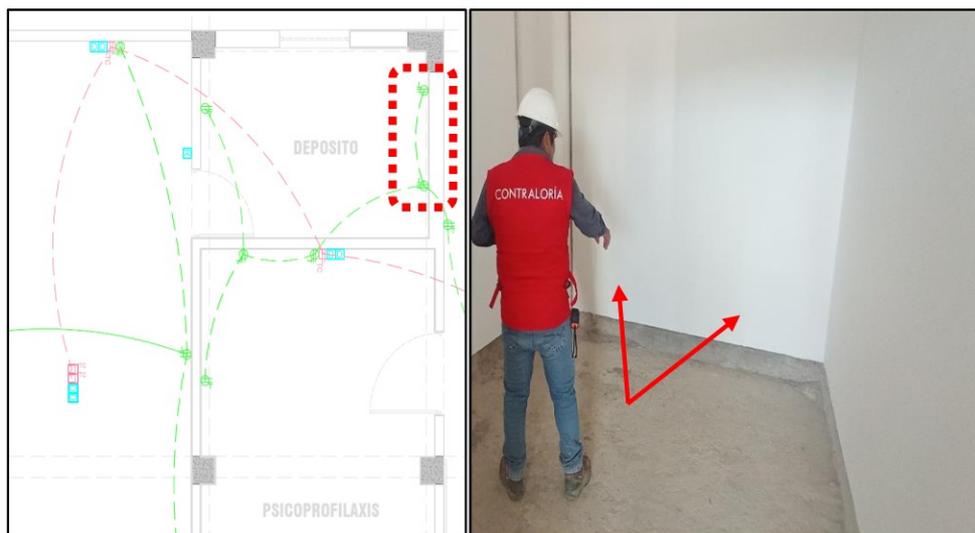
Según planos alcanzados por el especialista en instalaciones eléctricas, se evidenció que 14 puntos eléctricos quedaron cubiertos con concreto durante el tarrajeo, de los cuales en tres no se evidenció la instalación de tuberías y cajas rectangulares, según lamina IE-15 (FU-03) del plano de instalaciones eléctricas tomacorriente y fuerza bloque n.º 1 segundo nivel, generando posibles dificultades para futuras conexiones y mantenimiento.

**Imagen n.º 6**  
**No se evidenció dos tomacorrientes en el área de depósito del bloque n.º 1 del segundo nivel, según la lámina IE-15**

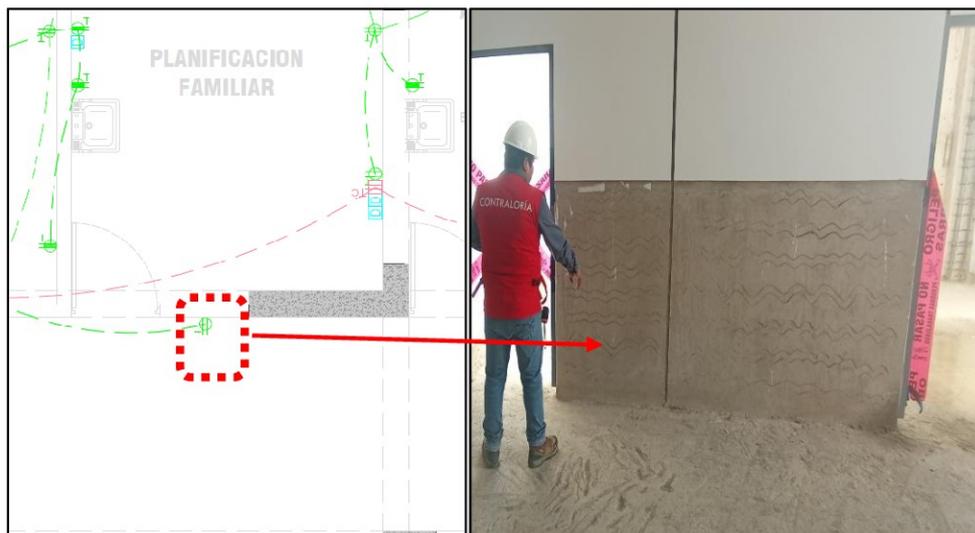
**Imagen n.º 7**  
**No se evidenció la instalación de un tomacorriente al exterior del área de planificación familiar del bloque n.º 1 del segundo nivel, según la lámina IE-15**

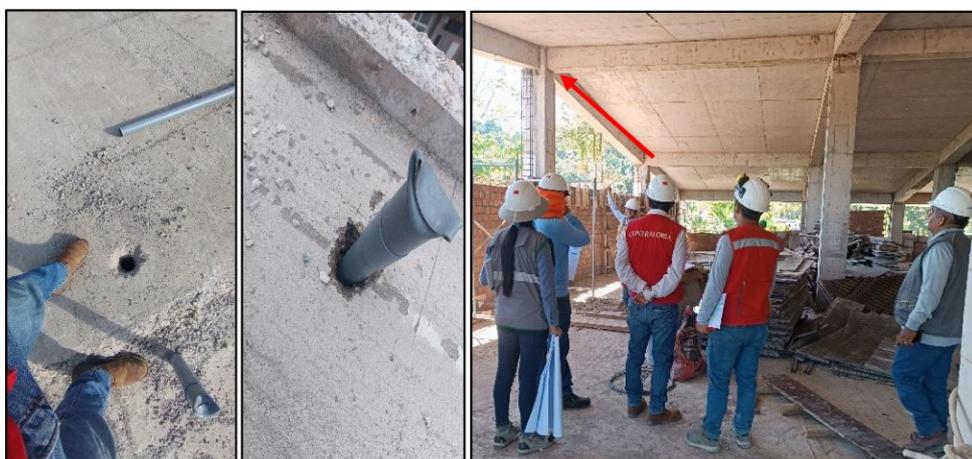
**Imagen n.º 8**

**Se denota las aperturas e instalación posterior del vaciado del contrapiso en el bloque 2 del último nivel**

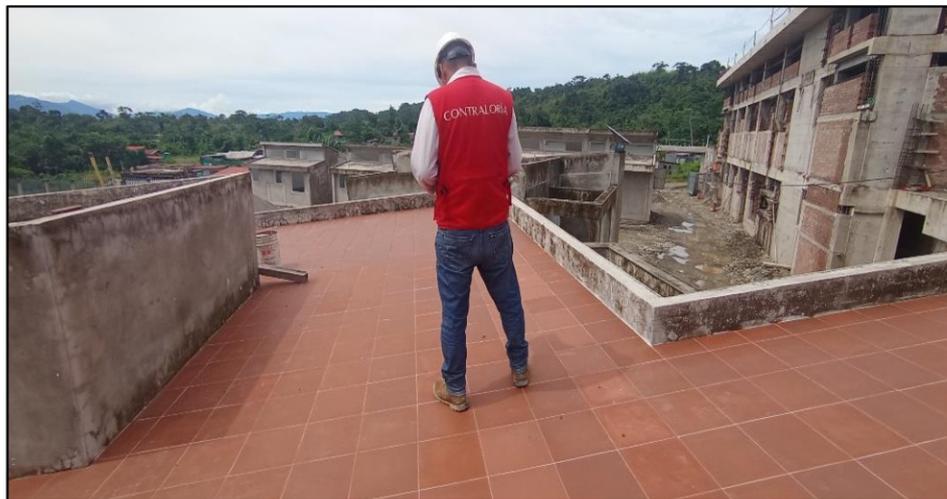
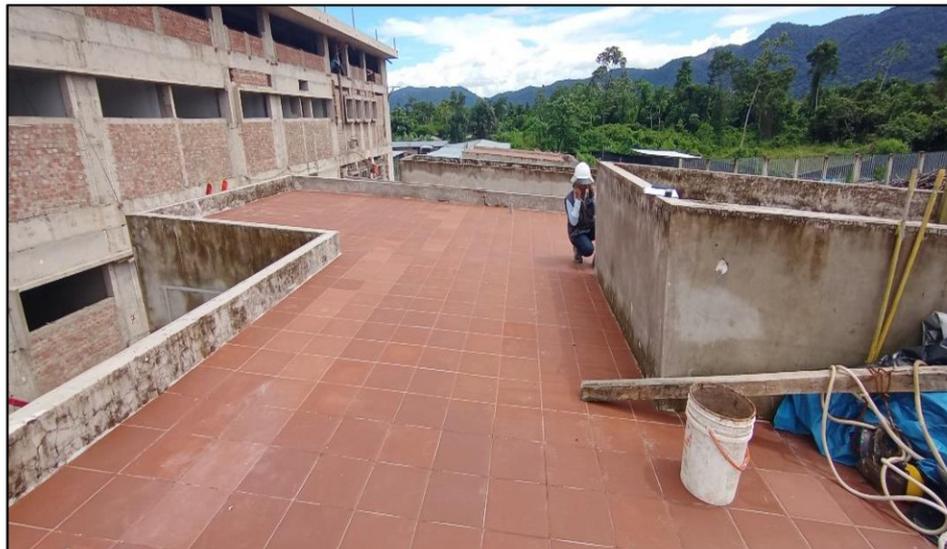
**Imagen n.º 10**  
**Mediciones realizadas por la comisión de control y el equipo técnico de la Obra**

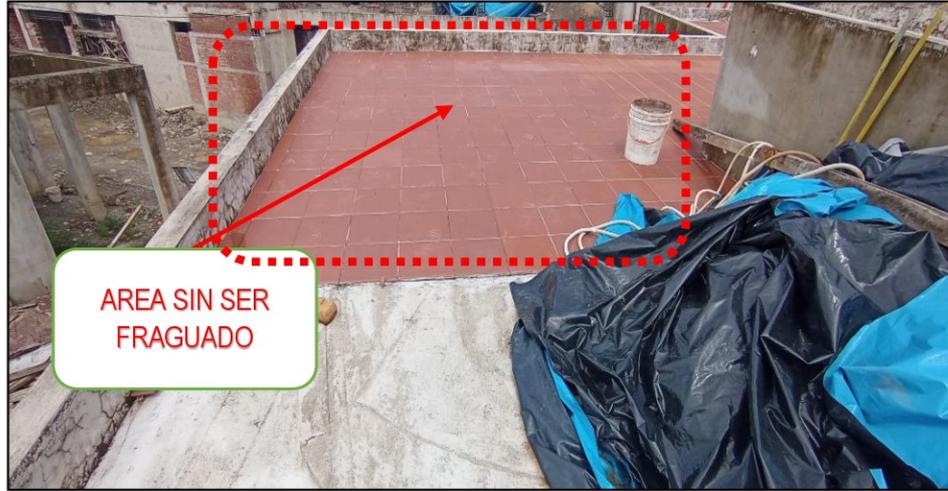
Imagen n.º 11  
Área valorizada sin cumplir los términos de referencia en el fraguado según el análisis de costo unitario

Esta situación pone de manifiesto la no revisión por parte de la supervisión, control y valorización, a fin de garantizar la transparencia y el adecuado cumplimiento de los términos contractuales.

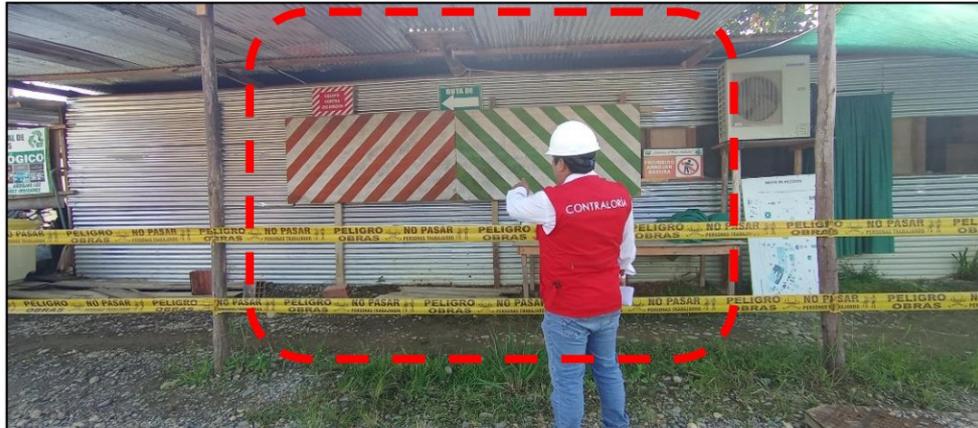
Fuente: Acta n.° 2-2025-GOREMAD/CG-SCC-CUI-2472105 de 25 de febrero de 2025.

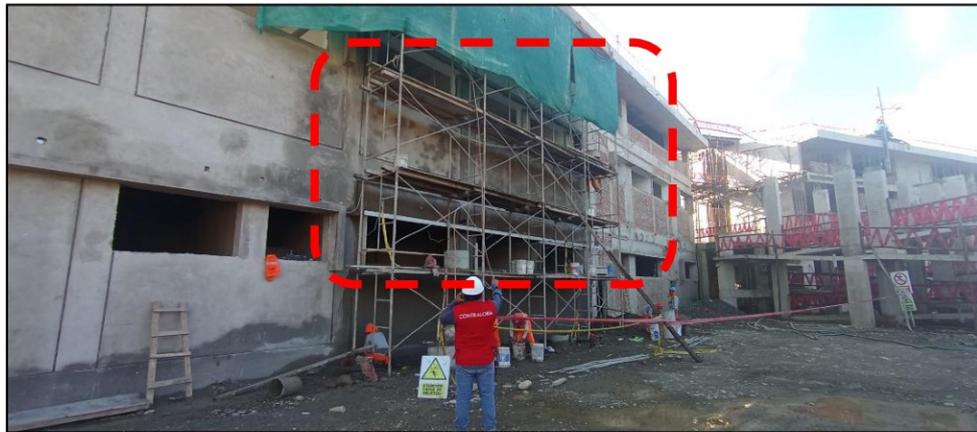
**Imagen n.° 15**  
**Plataformas sin contar con tarjeta de inspección**

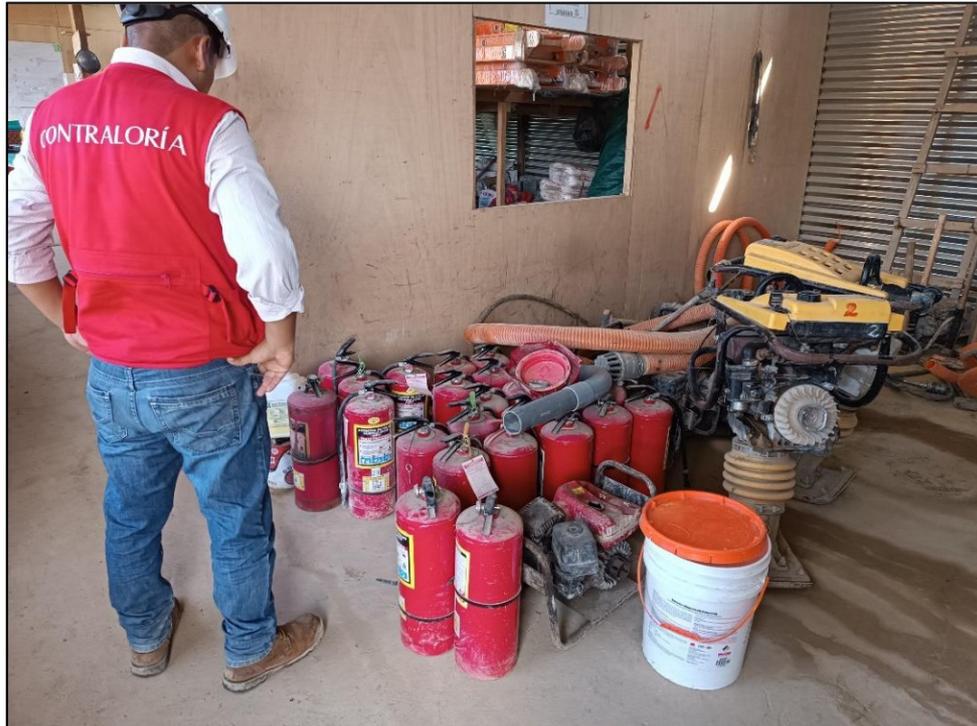
Durante la visita a la obra efectuada el 25 y 26 de febrero de 2025<sup>14</sup>, la Comisión de Control evidenció que la Obra no cuenta con extintores recargados, situación que generaría el riesgo de los trabajadores y personal de obra, de estar expuestos a lesiones en caso de incendio, al no contar con los medios adecuados para extinguir o controlar el fuego de manera eficaz.

**Imagen n.º 16**  
**Extintores ubicados en el almacén de obra**

De la imagen anterior, se advierte que la obra no cuenta con extintores con carga vigente y tampoco se encuentra ubicado en un lugar fijo, incumpliendo el numeral 8.1.3 "Operatividad de los extintores" de la Norma Técnica Peruana 350.043-1:2011 "Extintores Portátiles"<sup>15</sup>.

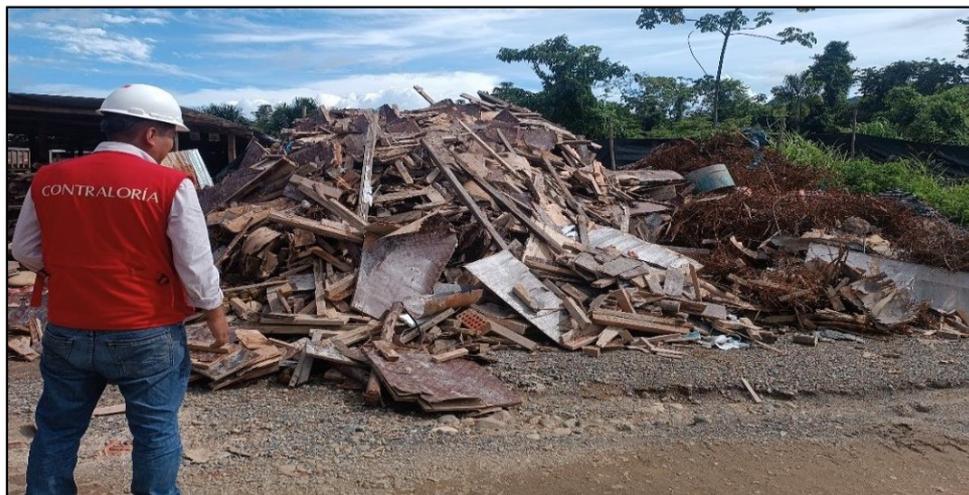
Por lo cual, del 25 al 27 de febrero de 2025<sup>19</sup>, la comisión de control efectuó la visita de inspección donde se evidenció que la Obra viene generando residuos municipales y no municipales, tal como se muestra en las imágenes siguientes:

**Imagen n.º 17**  
**Acumulación desordenada de residuos, incluyendo madera, aceros y otros materiales, sin segregación ni señalización**

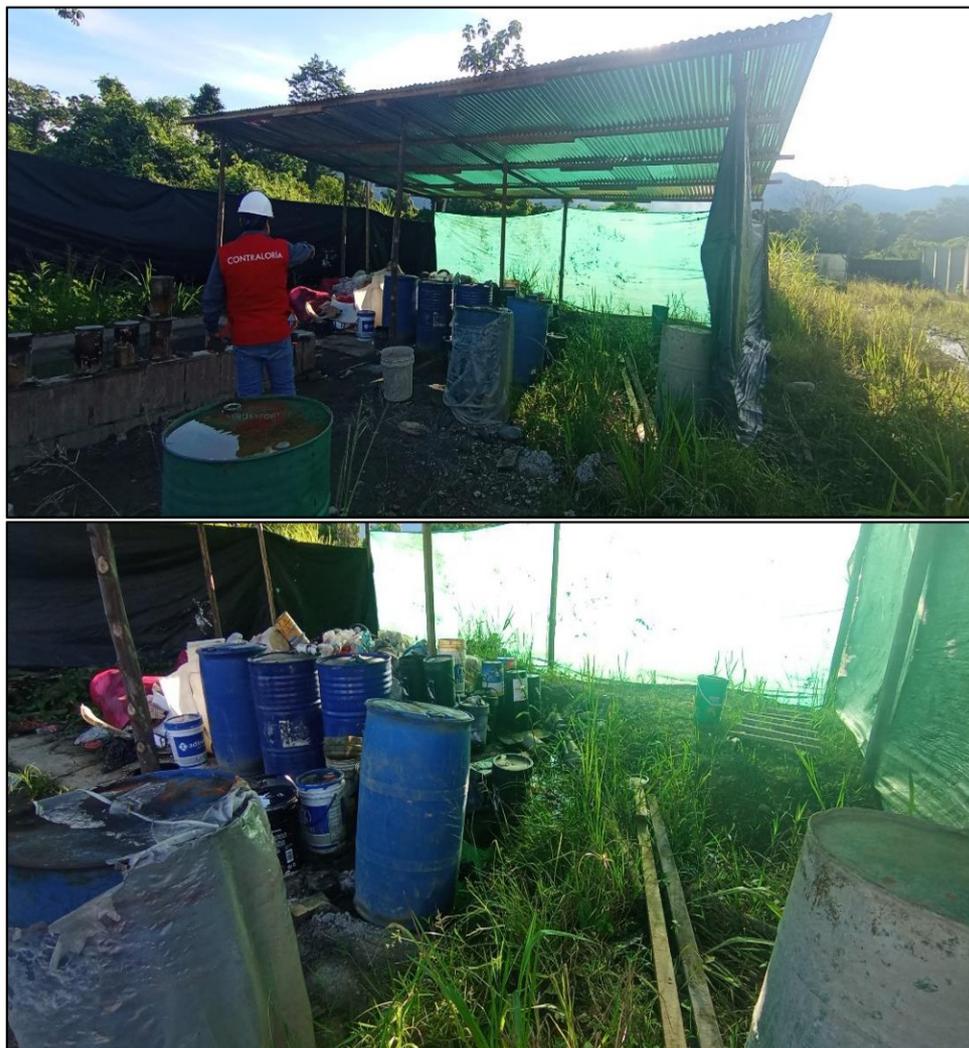
**Imagen n.° 18**  
**Área de almacenamiento inadecuado de residuos peligrosos, con cilindros y recipientes sin rotulación, expuestos a la intemperie y en contacto directo con el suelo sin medidas de contención adecuadas**

Por lo tanto, se advierte que la Obra no cuenta con la caracterización de los residuos, situación que contraviene lo dispuesto en el artículo 34<sup>22</sup> del Decreto Legislativo n.° 1501, que modifica el Decreto Legislativo n.° 1278, y que aprueba la Ley de Gestión Integral de Residuos Sólidos; por lo tanto, se estaría comprometiendo la minimización del impacto ambiental en la ejecución de Obra. Además, no se cuenta con la cuantificación de residuos peligrosos generados en obra, incumpliendo la normatividad y el plan de minimización y manejo de residuos no municipales de la obra

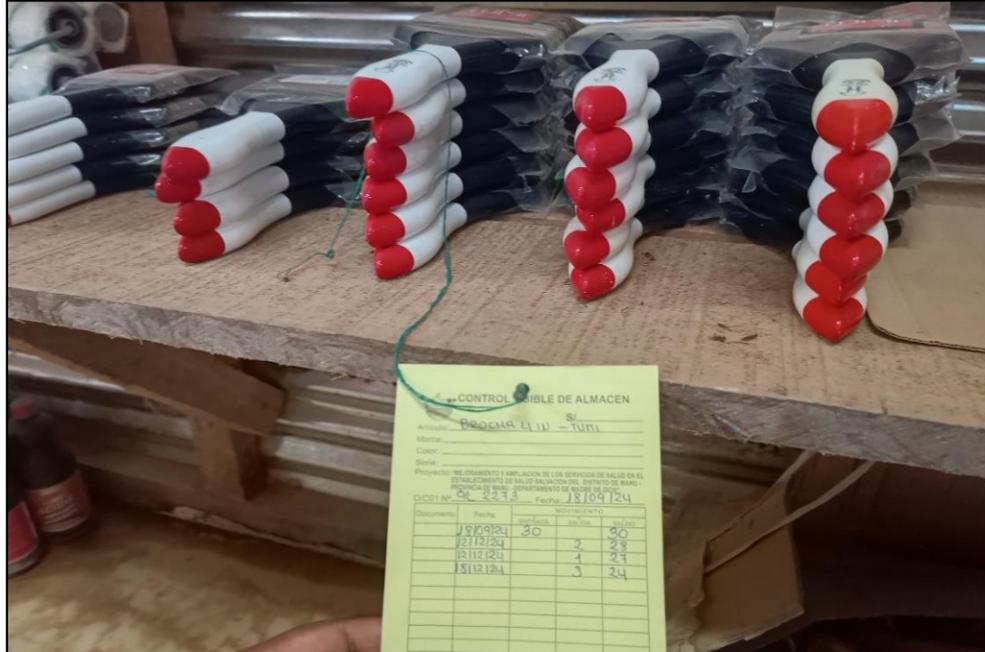
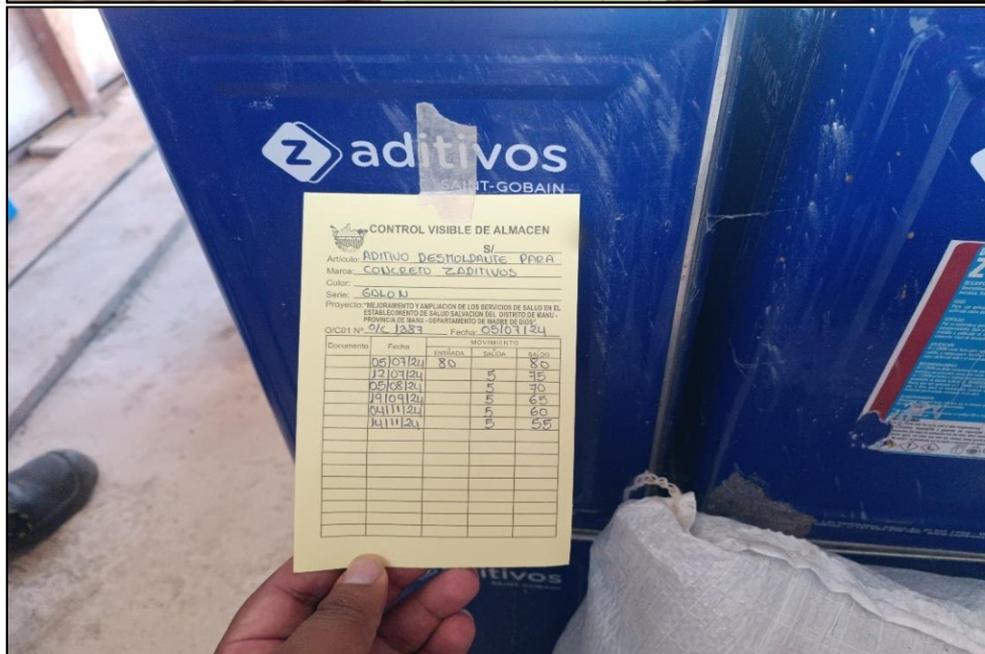
De la revisión a la documentación realizada<sup>27</sup>, se verificó que las tarjetas de control visible estaban desactualizadas, en el caso del material de brochas y aditivo desmoldante para lo cual se puede observar en las imágenes siguientes

**Imagen n.º 21**  
**Tarjeta de control visible de almacén.**

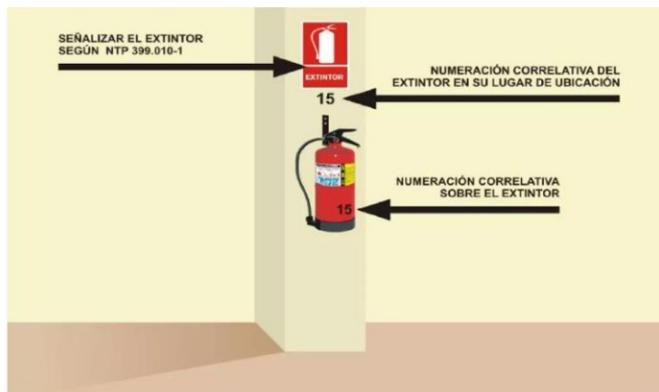
FIGURA 3 – Señalización del extintor

8.1.4.1 Los extintores deben estar ubicados de manera que estén visibles en todo momento, e instalados en lugares estratégicos que permitan estar fácilmente accesibles y de disponibilidad inmediata en caso de un inicio de incendio. En la parte superior donde se ubica el extintor se debe proveer la señal indicada en la Figura 2, pudiendo ser también un cartel como se indica en la Figura 3 (...).

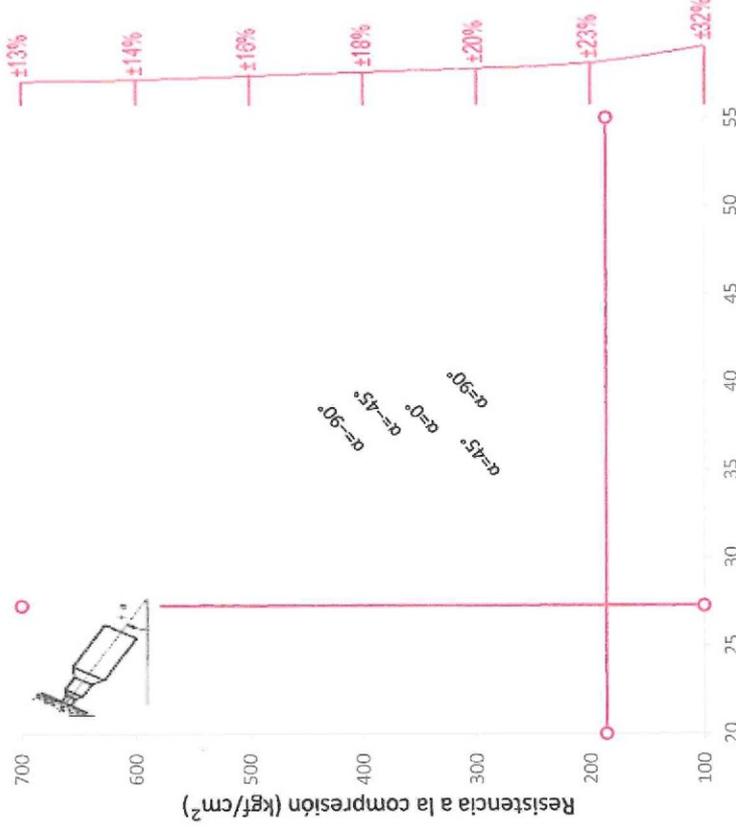
UBICACIÓN: BLOQUE 02  
ESPECIFICACION: ESTRUCTURAS  
ELEMENTO: **COLUMNETA (Pa) - 1ER NIVEL**  
EJES: **EJE G ENTRE 4-5**  
PLANOS: E-B2-02

EDAD DEL ELEMENTO (DIAS)	23		
RESULTADO ESCLEROMETRIA	ANGULO 0°		
PUNTOS	ELEMENTO DE CONFINAMIENTO		
	COLUMNETA (Pa) - 1ER NIVEL		
	1	27	0.30
	2	27	0.30
	3	27	0.30
	4	29	-1.70
	5	27	0.30
	6	25	2.30
	7	30	-2.70
	8	28	-0.70
9	28	-0.70	
10	25	2.30	
R CORREGIDO PROMEDIO	27.30		
IE CORREGIDO (MFC)	0.243		
RESISTENCIA GRÁFICA (kg/cm2)	185.93		
ERROR +-	45.12

NOTAS: EN LA PRUEBA DE ESCLEROMETRO INSITU EN EL BLOQUE 01, SE TIENE UNA RESISTENCIA GRAFICA DE : **185.93** KG/CM2.

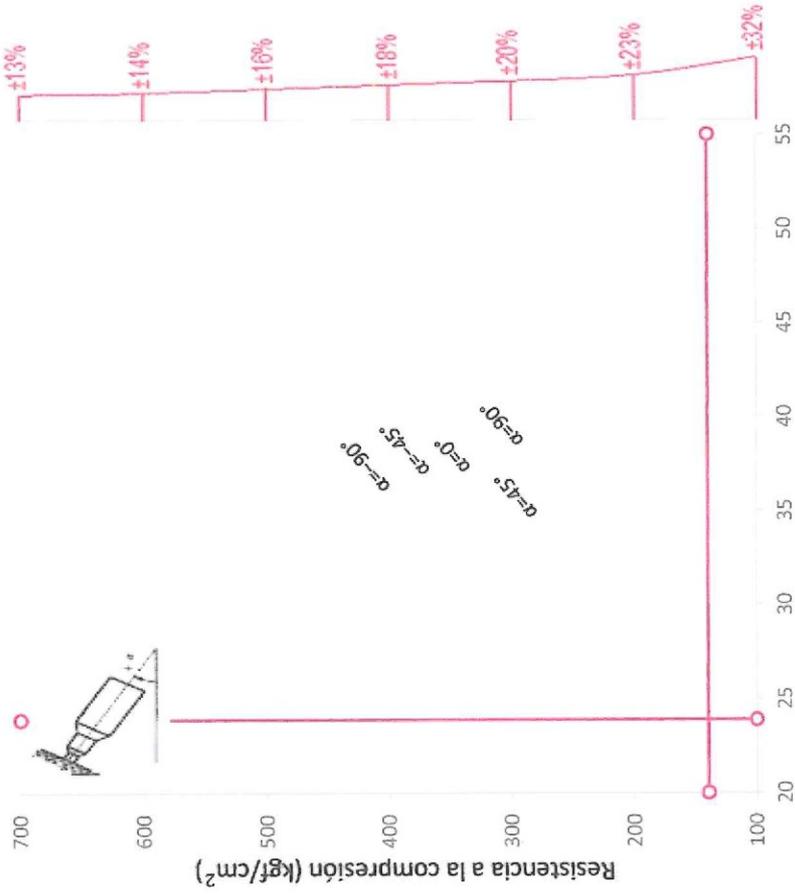
**UBICACIÓN:** BLOQUE 02  
**ESPECIFICACION:** ESTRUCTURAS  
**ELEMENTO:** VIGUETA (Vb) - 1ER NIVEL  
**EJES:** EJE 8 ENTRE F-G  
**PLANOS:** E-B2-02

EDAD DEL ELEMENTO (DIAS)	23
RESULTADO ESCLEROMETRIA	ANGULO 0°
PUNTOS	ELEMENTO DE CONFINAMIENTO VIGUETA (Vb) - 1ER NIVEL
1	24
2	24
3	22
4	24
5	24
6	23
7	25
8	24
9	24
10	25
R CORREGIDO PROMEDIO	23.90
IE CORREGIDO (NFC)	0.284
RESISTENCIA GRÁFICA (kg/cm <sup>2</sup> )	140.14
ERROR ±	39.78

NOTAS: EN LA PRUEBA DE ESCLEROMETRO INSITU EN EL BLOQUE 02, SE TIENE UNA REGISTENCIA GRAFICA DE : **140.14** KG/CM2.

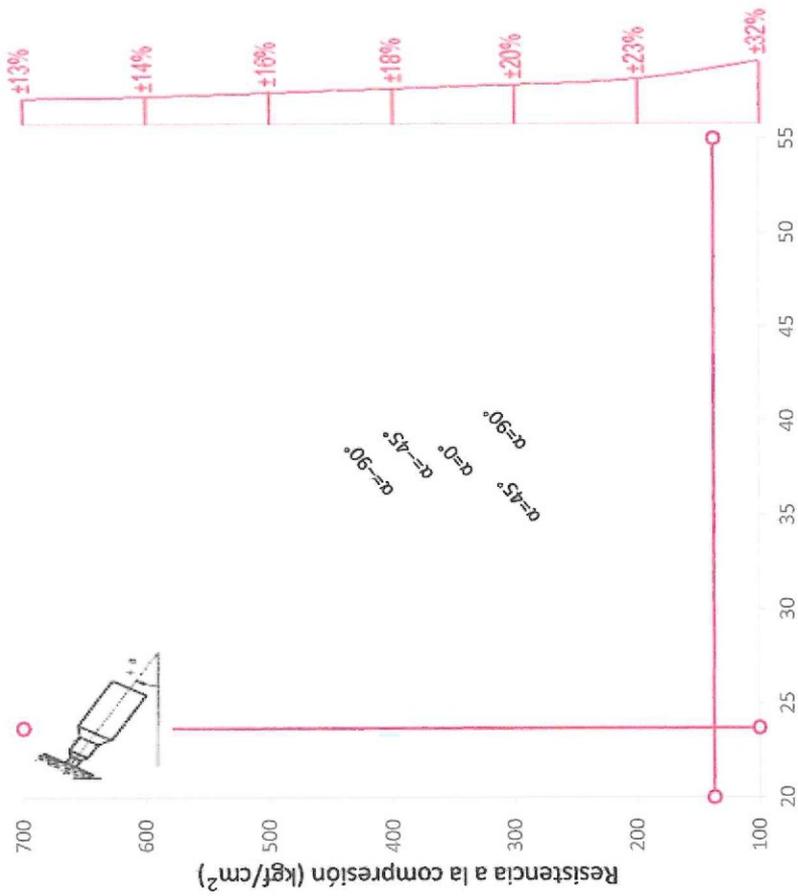
**UBICACIÓN:** BLOQUE 02  
**ESPECIFICACION:** ESTRUCTURAS  
**ELEMENTO:** VIGUETA (Vb) - 1ER NIVEL  
**EJES:** EJE 8 ENTRE F-G  
**PLANOS:** E-B2-02

EDAD DEL ELEMENTO (DIAS)	23	
RESULTADO ESCLEROMETRIA	ANGULO 0°	
PUNTOS	ELEMENTO DE CONFINAMIENTO	
	VIGUETA (Vb) - 1ER NIVEL	
	1	25
	2	24
	3	21
	4	21
	5	27
	6	28
	7	21
	8	20
9	24	
10	26	
R CORREGIDO PROMEDIO	23.70	
IE CORREGIDO (xFC)	0.286	
RESISTENCIA GRÁFICA (kg/cm2)	137.59	
ERROR ±	39.37

NOTAS: EN LA PRUEBA DE ESCLEROMETRO INSITU EN EL BLOQUE 02, SE TIENE UNA REGISTENCIA GRAFICA DE : **137.59** KG/CM2.
