INFORME DE VISITA DE CONTROL N° 15710-2025-CG/GRAP-SVC

OBRA: “MEJORAMIENTO DEL SERVICIO DE PROTECCIÓN
Y GESTIÓN DE RIESGO CONTRA INUNDACIONES EN 3.240
KM DEL CAUCE DEL RÍO CHALHUANCA, DISTRITO DE
CHALHUANCA, PROVINCIA DE AYMARAES DE LA REGIÓN
APURÍMAC”

PERÍODO DE EVALUACIÓN:
DEL 13 AL 15 DE OCTUBRE DE 2025

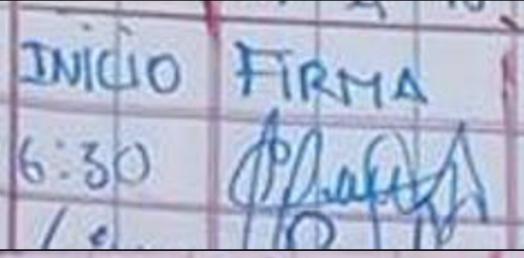
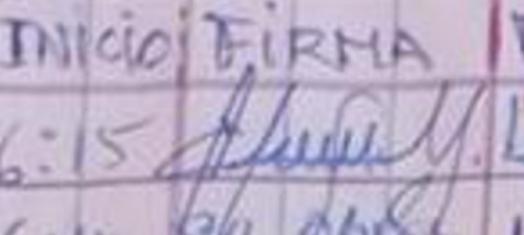
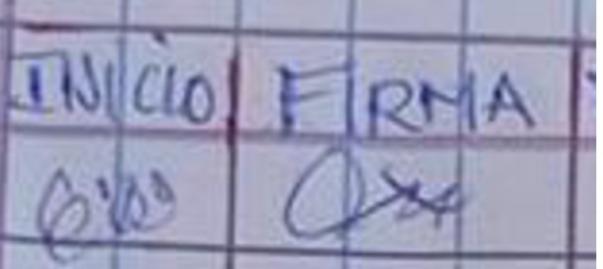
Imágenes n.º 1, 2, 3 y 4
Firma de asistencia diaria del residente de obra de octubre 2025.

Durante la visita de inspección a obra y mediante acta de inspección n.º 01-2025/GRAP-CUI N° 2233835 de 13 de octubre de 2025, la Comisión de Control advirtió la ausencia del personal responsable de la obra [supervisor y residente]; al respecto, de la revisión del registro de asistencia diaria se advierte el ingreso del residente de obra a las 6:00 a. m; sin embargo, no se advierte su hora de salida; asimismo, de la revisión del registro diario del personal técnico - administrativo correspondiente a octubre de 2025, se advierte incongruencias en la firma de registro de asistencia del residente de obra, como se muestra a continuación:

Asimismo, se advierte que no se tiene un profesional acreditado que secunde al residente en los períodos excepcionales de su ausencia, no obstante, la participación del residente es a tiempo completo y dedicación exclusiva.

La ausencia del residente y supervisor de obra, se estaría traduciendo en deficiencias en el control de almacén de obra, toda vez que el cuaderno de control de almacén entre otros, se encuentra desactualizado, no se tiene las actas de préstamo de material que se estaría realizando entre otras obras, así también, el almacenero anterior, no habría efectuado la transferencia documentada de entrega de cargo al actual almacenero en obra, justificación de almacenero de obra por lo que, estaría desactualizado el control del movimiento de almacén, así también, las ausencias indicadas, generaría el otorgamiento de conformidades por la prestación de bienes y servicios sin el adecuado sustento técnico en cumplimiento de las especificaciones técnicas y términos de referencia.

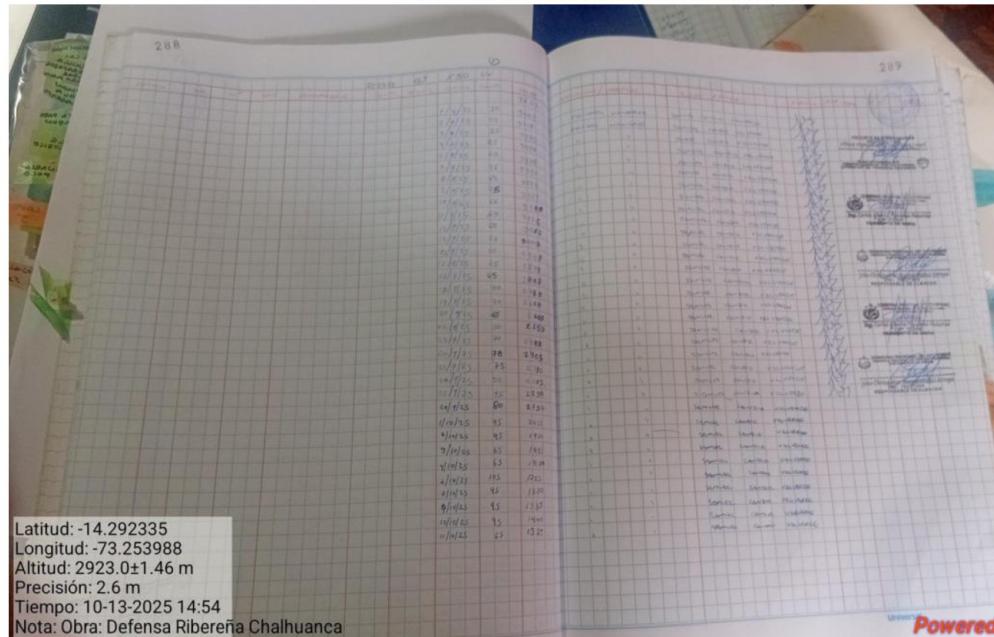
Imagen n.º 6
Control de movimiento diario de diésel de almacén de obra

compra de dicho bien para su control respectivo, así como, no se evidencia la firma del responsable del retiro de dicho material, como se muestra a continuación:

Dicha situación, evidenciaría el registro ficticio de salida de 156 galones de combustible tipo diésel que evidenciaría un inadecuado control de dicho material.

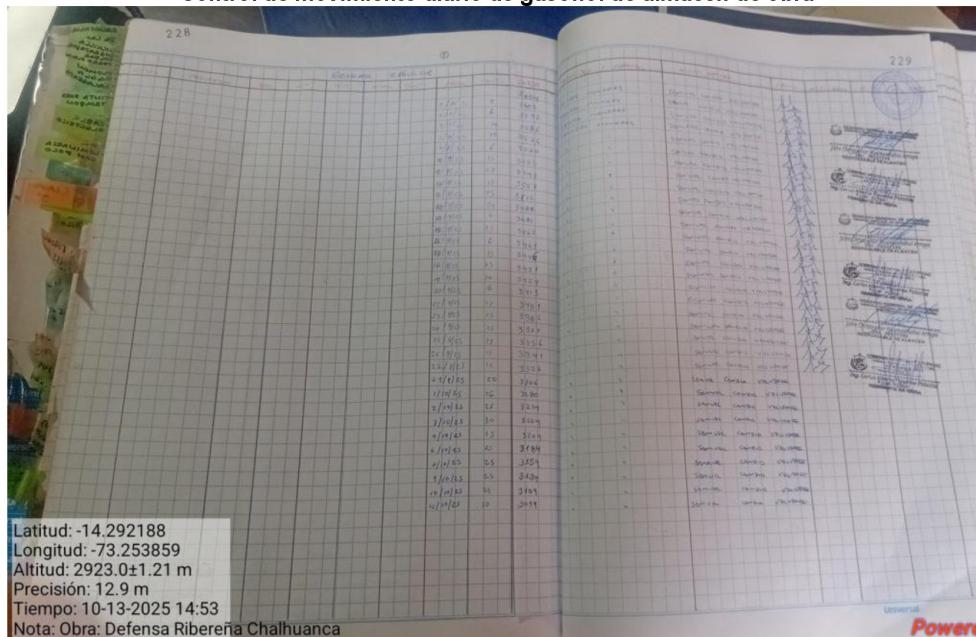
Imagen n.º 7
Control de movimiento diario de gasohol de almacén de obra

Dicha situación, evidenciaría el uso de 21 galones aproximadamente sin su registro de salida del combustible tipo gasohol que evidenciaría un inadecuado control de dicho material.

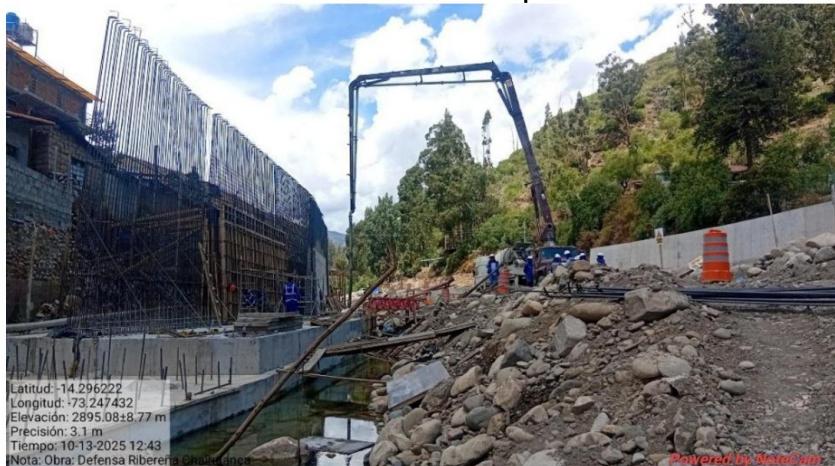
Imagen n.º 14
Zapara y muro estructural de protección [muro tipo 1 en el tramo 6 - margen derecha]
momentos del vaciado de concreto en parte de este muro.

Durante la visita de inspección a obra y mediante acta de inspección n.º 01-2025/GRAP-CUI N° 2233835 de 13 de octubre de 2025, la comisión de control evidenció el vaciado del cimiento del muro tipo 1 del tramo 6 en la margen derecha; al respecto, se advierte que el nivel superior de cimentación [zapata] se encuentra aproximadamente a 1 metro por debajo del nivel del material existente, como se muestra en la imagen siguiente:

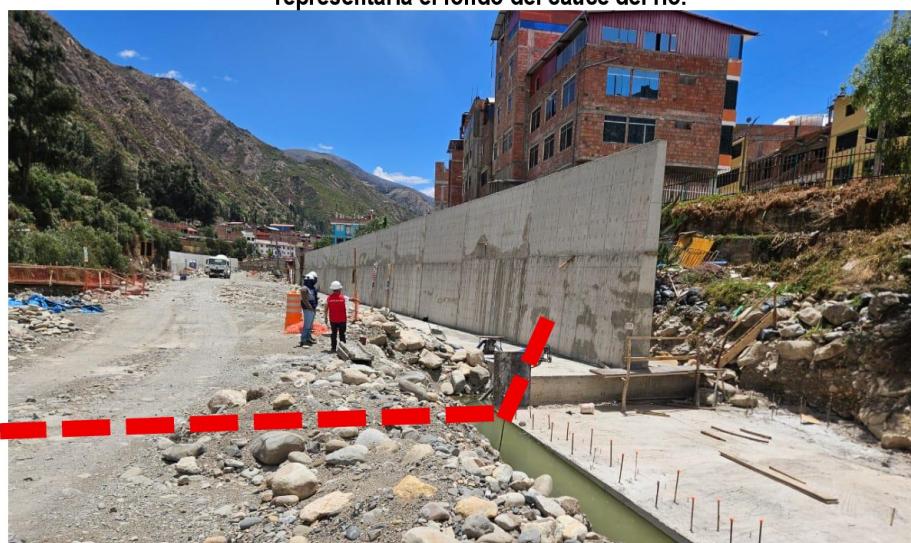
Imagen n.º 15
Muro tipo 1 en el tramo 6 - margen derecha, las líneas entrecortadas representaría el fondo del cauce del río.

De lo expuesto, se evidenciaría que los responsables de obra no vendrían cumpliendo la profundidad del nivel del fondo de zapata del muro tipo 1, lo cual ocasionaría el riesgo de socavación de la base del muro de protección de concreto armado.

La cimentación superficial del muro tipo 1 de concreto armado, denotaría las deficiencias técnicas y constructivas durante la ejecución de la obra, que pondría en riesgo la estabilidad, el comportamiento de la infraestructura construida por efectos de la socavación de la base y su vida útil.

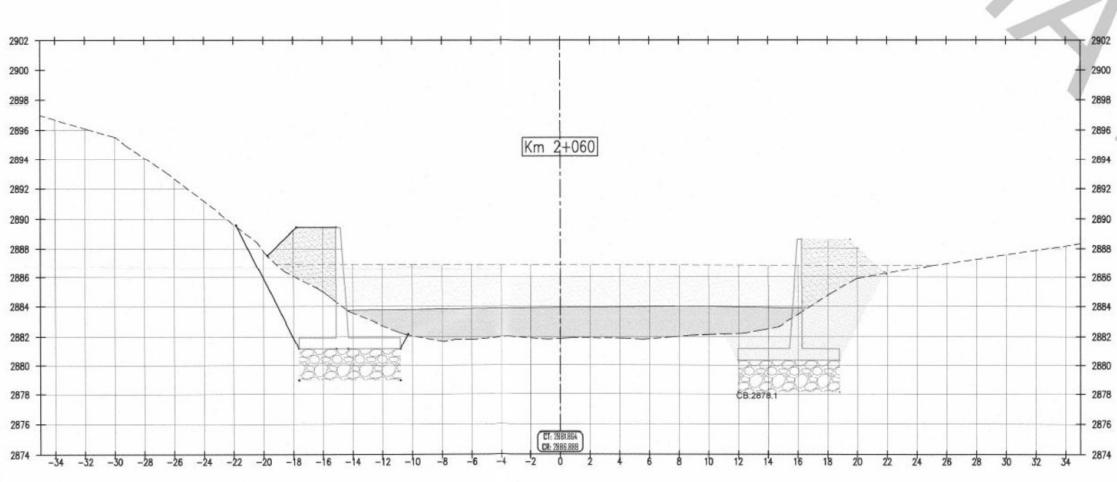
Imagen n.º 16
Detalle de sección transversal en el Km 2+060 de acuerdo al expediente técnico.

Al respecto, en el plano ST-12 (Secciones transversales eje del río del Km 2+040 + 2+140) del expediente técnico establece que el nivel superior de la zapata del muro de contención tipo 1 se encuentra aproximadamente a 2 metros por debajo del fondo del cauce y una profundidad de 4 metros al nivel de cimentación del asentado de piedra (falsa zapata), como se muestra a continuación:
