**INFORME DE HITO DE CONTROL**  
**N° 17703-2025-CG/GRAP-SCC**

**EJECUCIÓN DE LA OBRA: “MEJORAMIENTO DEL  
SERVICIO DE PROTECCIÓN Y GESTIÓN DE RIESGO  
CONTRA INUNDACIONES EN 3.240 KM DEL CAUCE DEL  
RÍO CHALHUANCA, DISTRITO DE CHALHUANCA,  
PROVINCIA DE AYMARAES DE LA REGIÓN APURÍMAC”**

**HITO DE CONTROL N° 1**  
**“EJECUCIÓN DE LA OBRA A OCTUBRE 2025”**

**PERÍODO DE EVALUACIÓN DEL HITO DE CONTROL:**  
**DEL 22 DE OCTUBRE AL 28 DE OCTUBRE DE 2025**

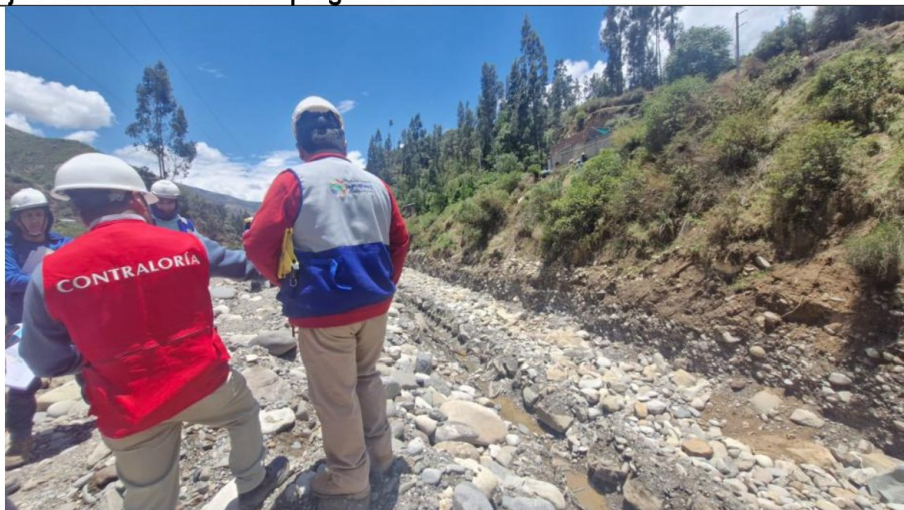
Vista de enrocado entre las progresivas km. 00+000 a km.00+300, correspondiente a la cimentación del Muro Gavión con Cimentación de Concreto Ciclópeo Tipo II.

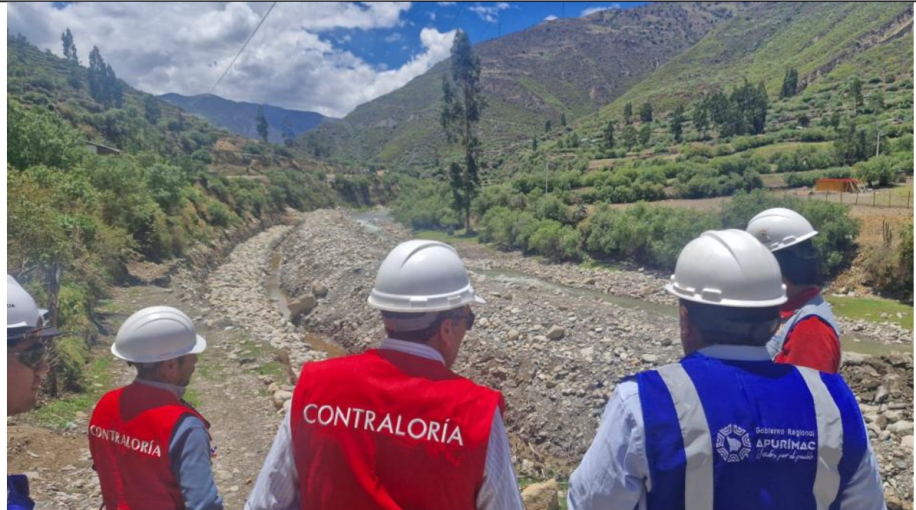
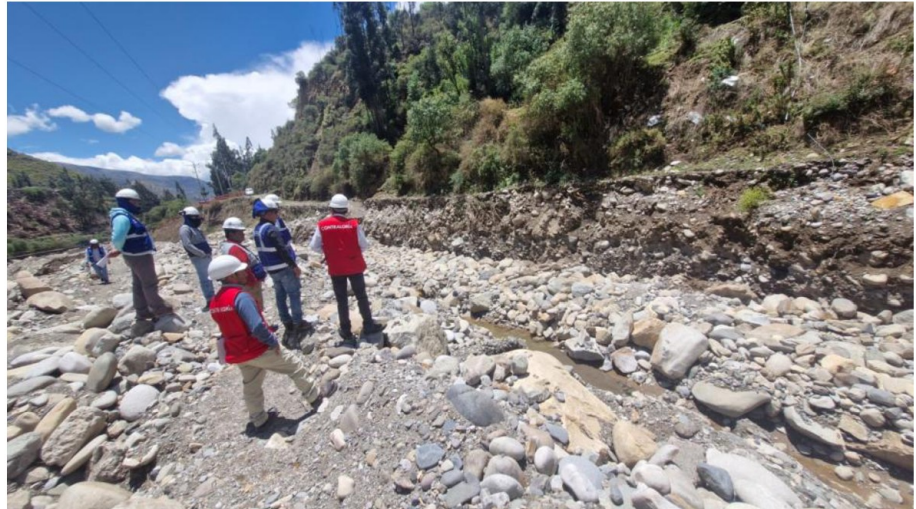
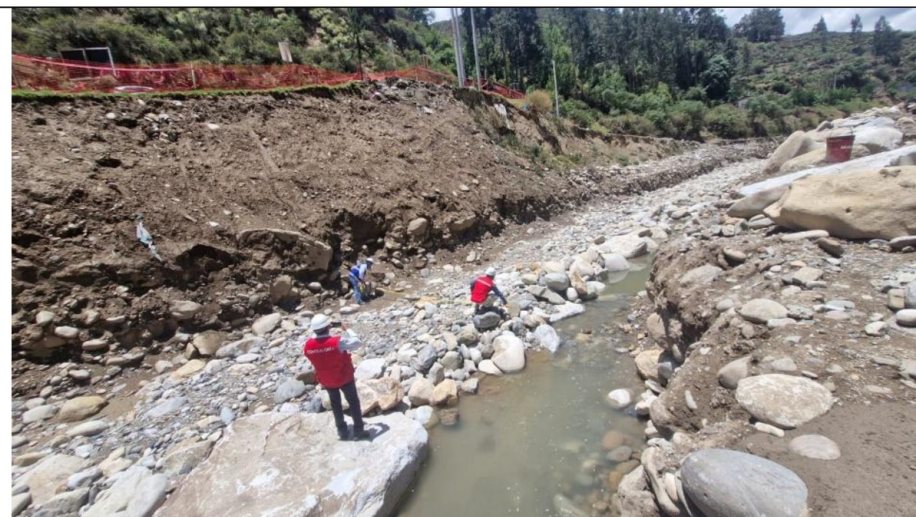
Medición de  
dimensiones  
del enrocado  
con piedra de  
tamaño variable  
de 2" a 70"  
entre las  
progresivas  
km.00+000 a  
km. 00+300,  
margen  
derecha

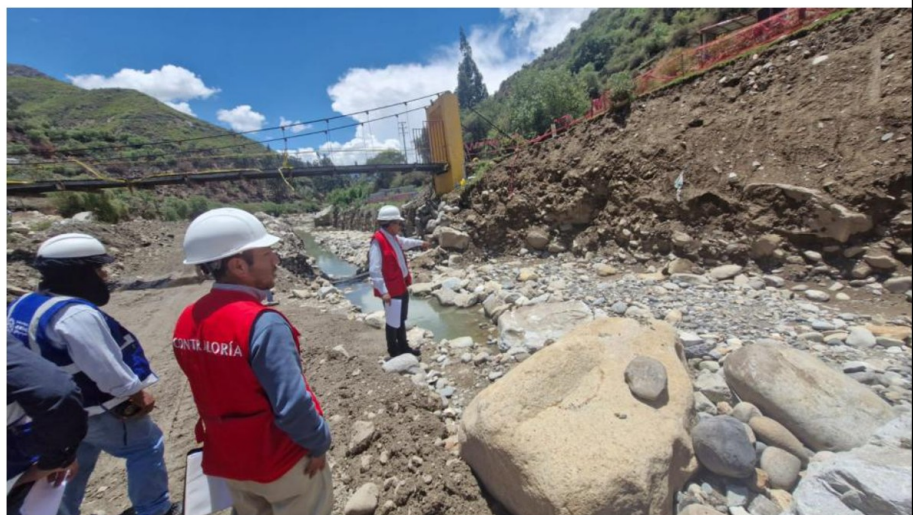
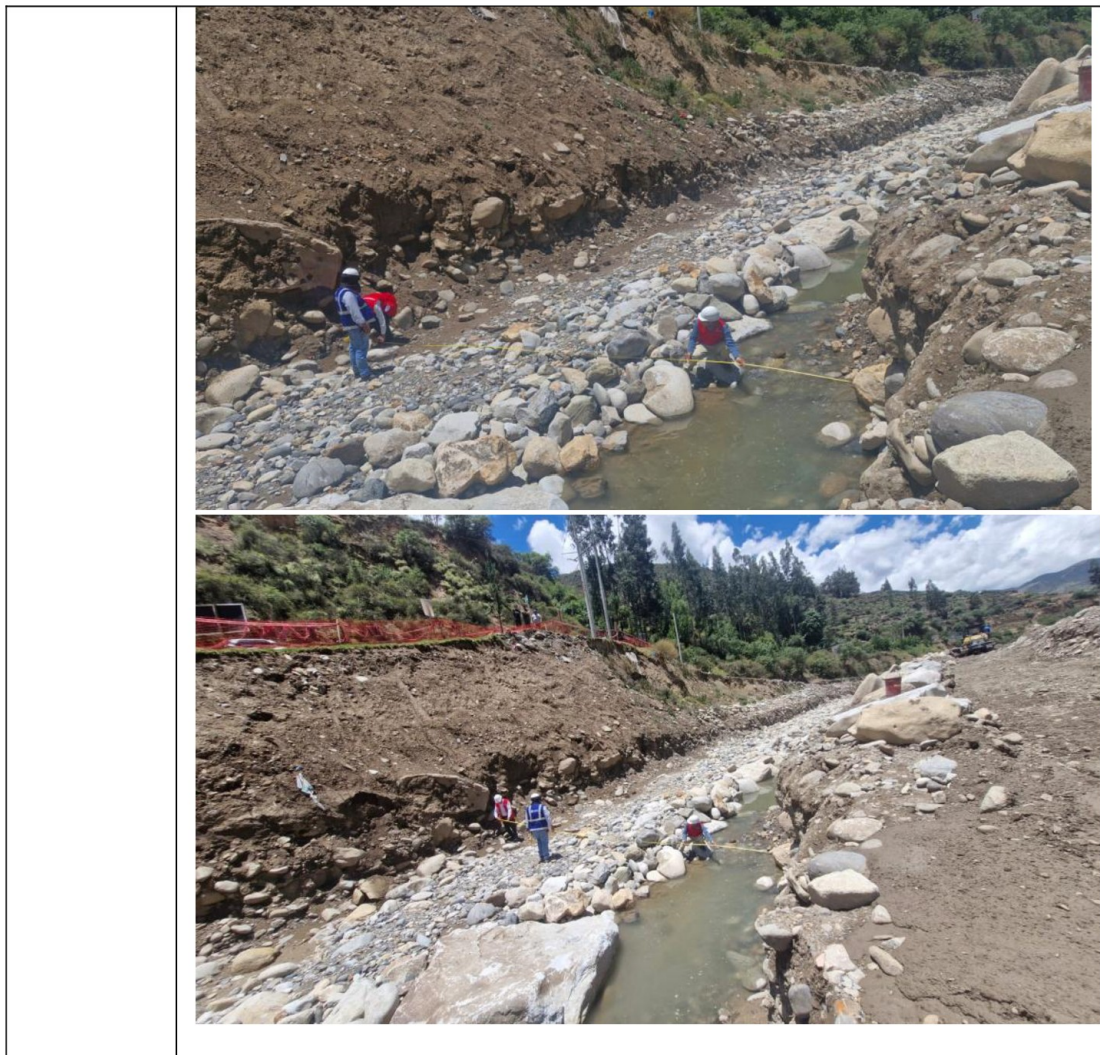
Presencia de  
material fino  
sobre enrocado  
entre las  
progresivas km.  
00+220 a km.  
00+300 (puente  
colgante  
peatonal)

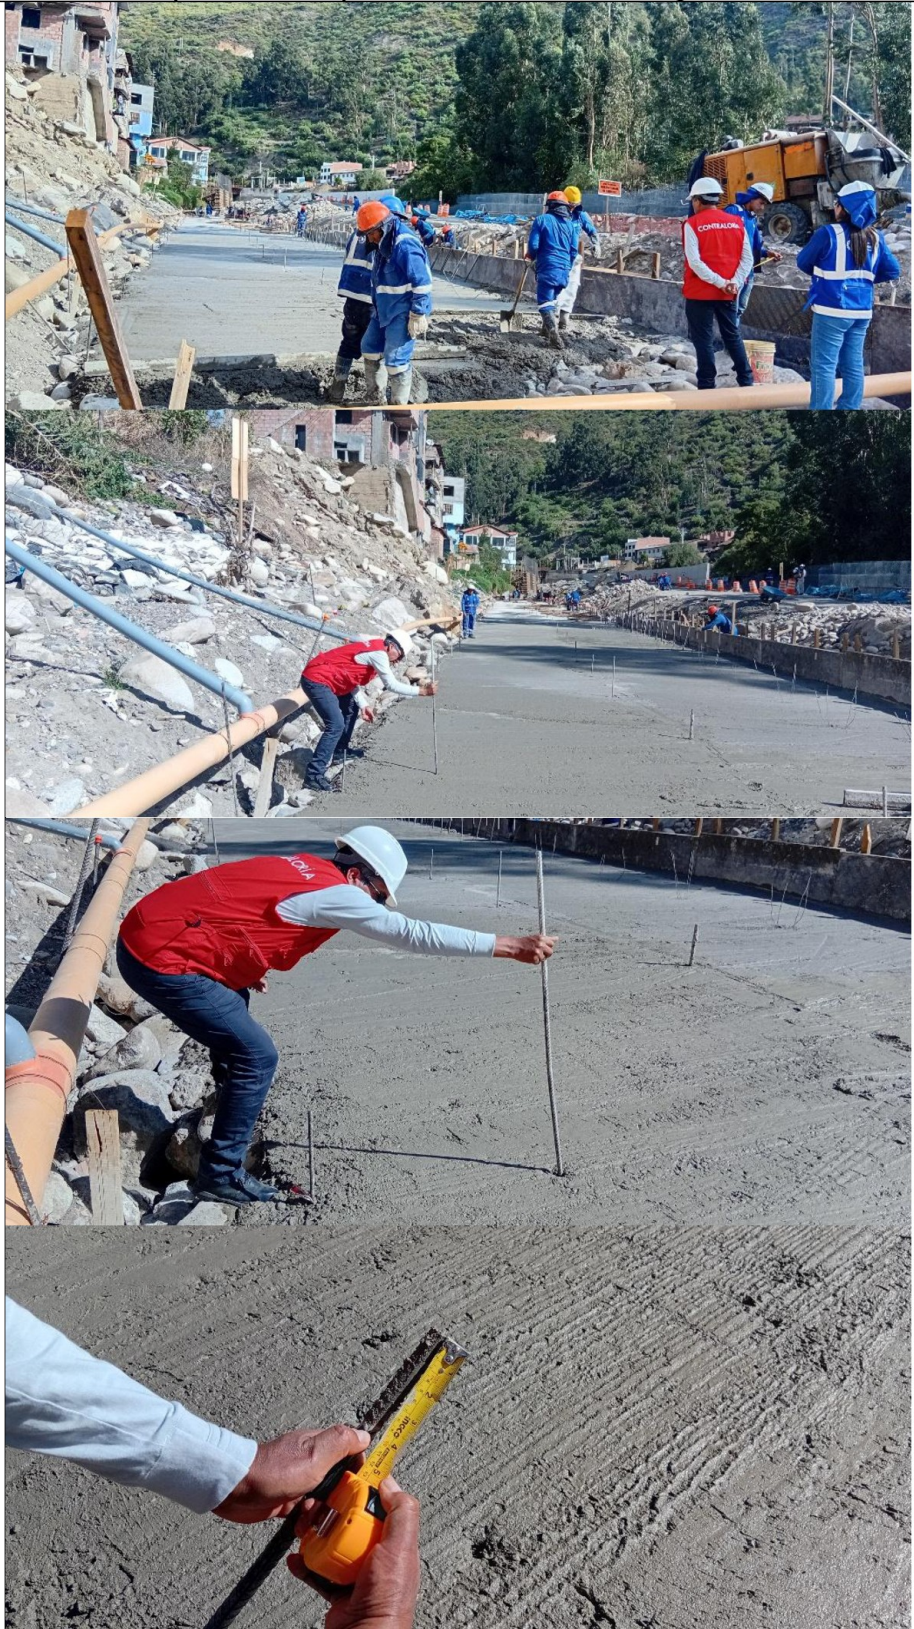
Imágenes n.ºs 10, 11, 12, 13, 14, 15, 16, 17, 18, 19, 20, 21 y 22  
Cimentación ejecutada correspondiente a la partida de concreto  $f'c=210 \text{ kg/cm}^2 +70\% \text{ PG}$ .

Vista de trabajos efectuado el 24/10/2025 vaciado de concreto sobre el enrocado espesor de 10cm, en ancho de 6.40 m y 24.50 m de largo

Conforme se ha descrito, se advierte la existencia de deficiencias técnicas en el expediente técnico con el cual se viene ejecutando la obra, toda vez que se plantea la partida de Concreto  $f'c=210 \text{ kg/cm}^2 + 70\%PG$ , en cuyas especificaciones técnicas se mencionan el empleo de piedras de tamaños que varía entre 10 a 30 pulgadas de dimensión, consideraciones que no tiene ningún respaldo técnico y distinto al establecido en el RNE referente al concreto estructural simple, relacionado al Concreto ciclópeo.

Así también, en la ejecución de la obra, sin efectuar observación alguna a las deficiencias del expediente técnico, más aún sin tomar en cuenta lo establecido en dicho expediente y sin tener justificación técnica y que esta se encuentre respaldada en alguna normativa técnica, se viene efectuando la construcción tipo sándwich, ya que como primera capa se efectúa un enrocado con pierdas de tamaños variables incluso en algunos casos de tamaños que alcanzan 50", luego se vacía el concreto, y sobre ello la segunda capa de enrocado y seguidamente se vacía el concreto para nivelar o alisar la capa final, así habría dos capas de enrocado y también de concreto para las estructuras de concreto ciclópeo de alturas mayores o iguales a 2.00 metros, y para el concreto ciclópeo de altura de 0.70 m se estaría efectuando en una capa para enrocado y concreto.

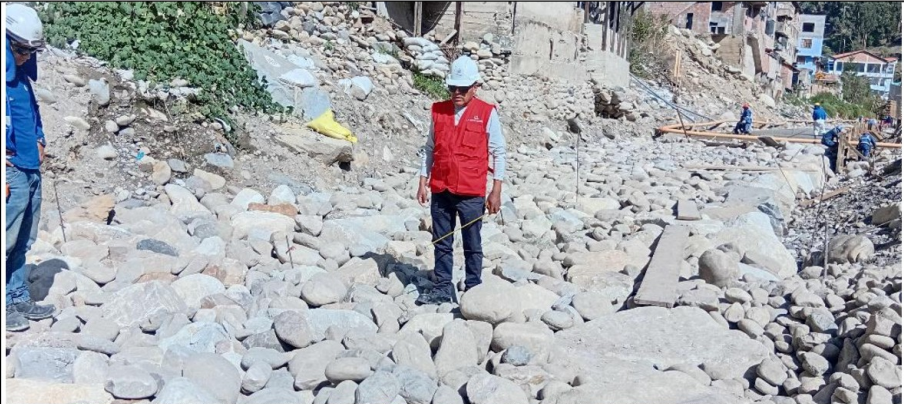
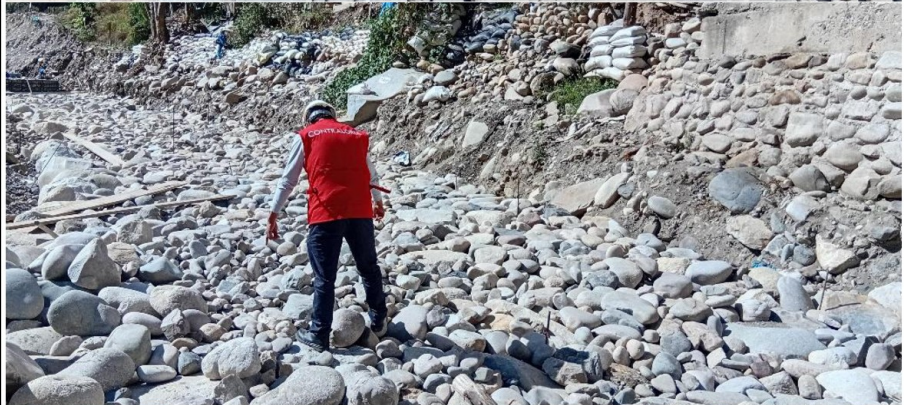
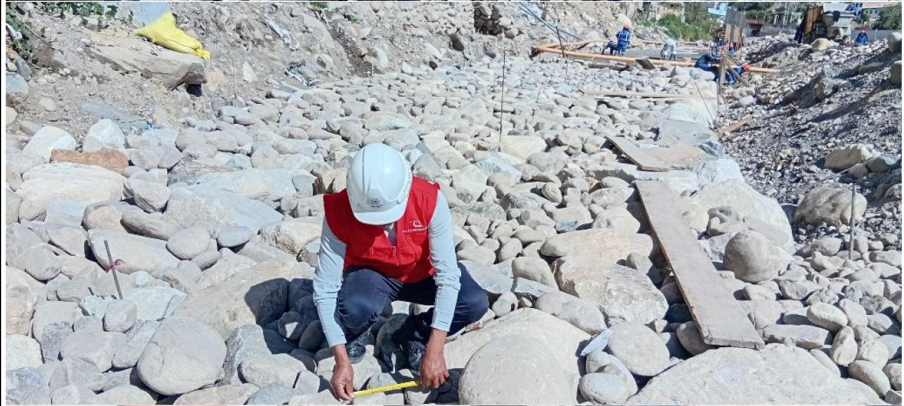
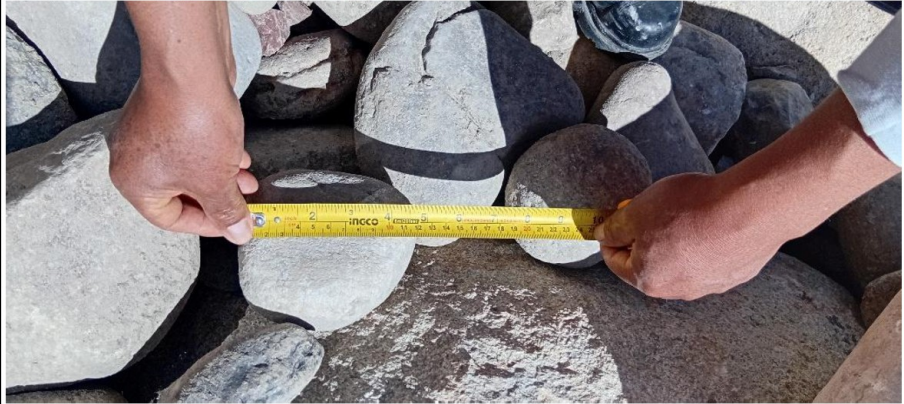
Constatación de enrocado que corresponde a la partida de concreto  $f_c=210$  kg/cm<sup>2</sup> +70% PG. se observa el llenado de vacíos para el nivelado de la superficie, con piedra menor a 4", sobre este enrocado se vaciará concreto.

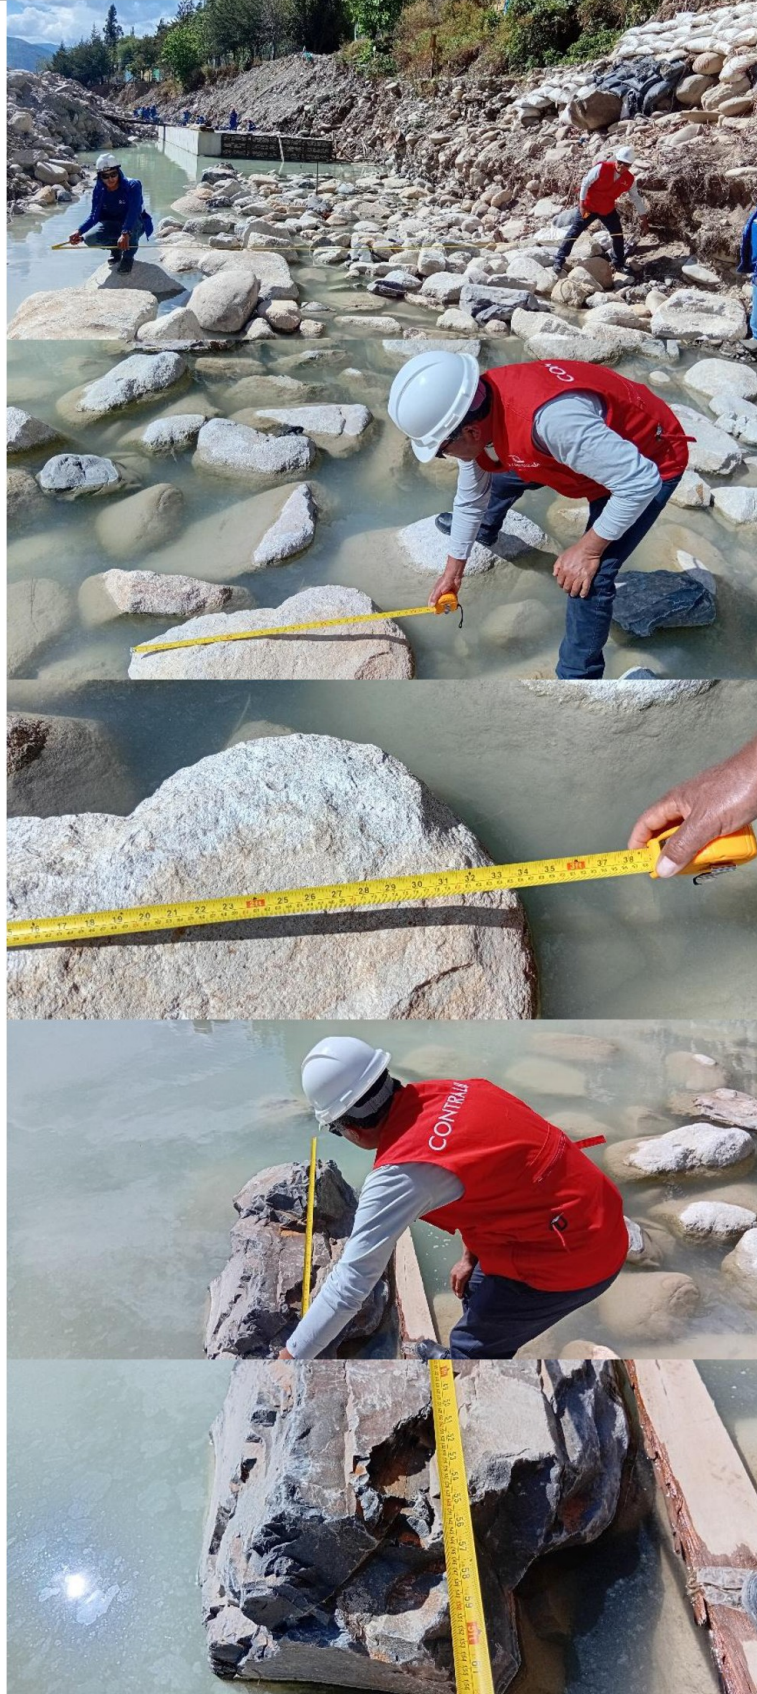
Se constata  
en el  
enrocado, la  
presencia de  
pedras de  
tamaño  
variables de  
33" a 55"

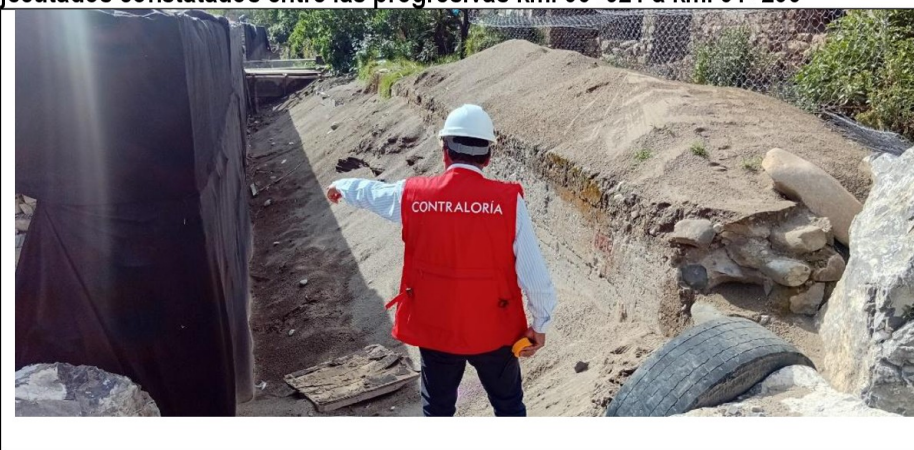
### Imágenes n.ºs 24, 25, 26 y 27

| <p>Vista de inicio de tramo 4 en la progresiva km. 00+921 con instalación de geotextil, no se advierte tubería cribada en la base del muro de gavión, se muestra relleno con material fino sin material granular.</p> | |

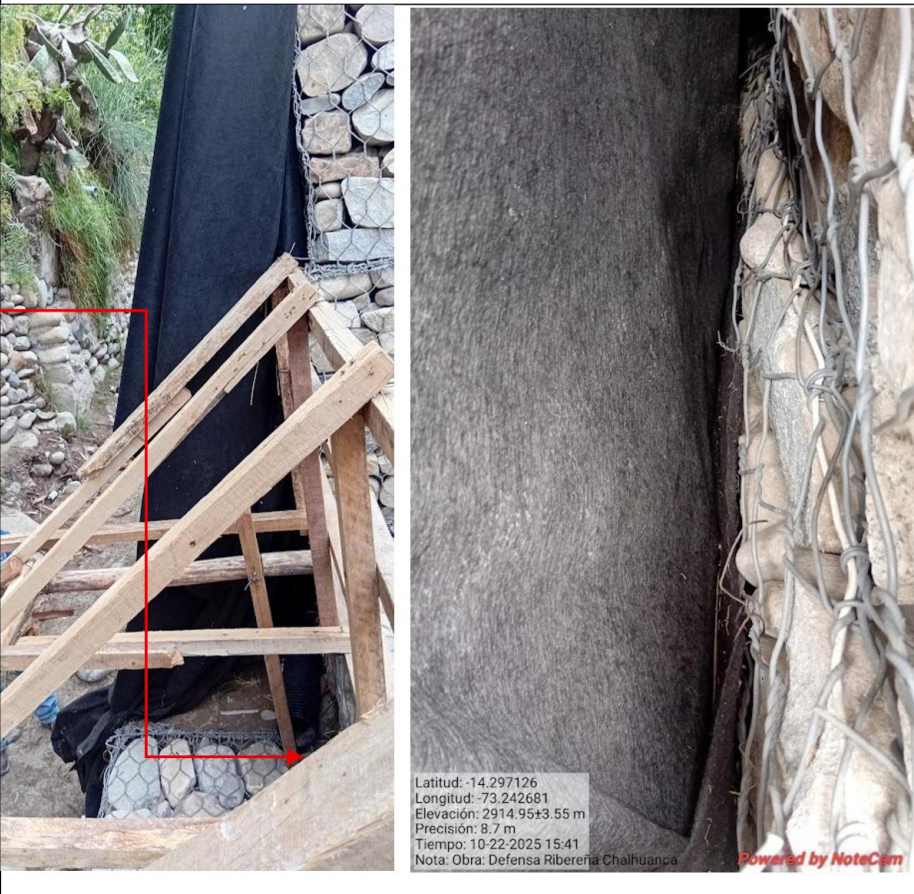
| <p>Vista de la tubería cribada sin filtro de drenaje geotextil de fibra calceñ para tubería, la tubería cribada se encuentra colocada en el intermedio entre el muro de gavión y el geotextil, así como, el amarre entre geotextiles y a los gaviones con alambre n.º 16.</p> | <div data-bbox="906 1904 1177 2004"> <p>Latitud: -14.297126<br/>Longitud: -73.242681<br/>Elevación: 2914.95±3.55 m<br/>Precisión: 8.7 m<br/>Tiempo: 10-22-2025 15:41<br/>Nota: Obra: Defensa Ribereña Chalhuanca</p> </div> |

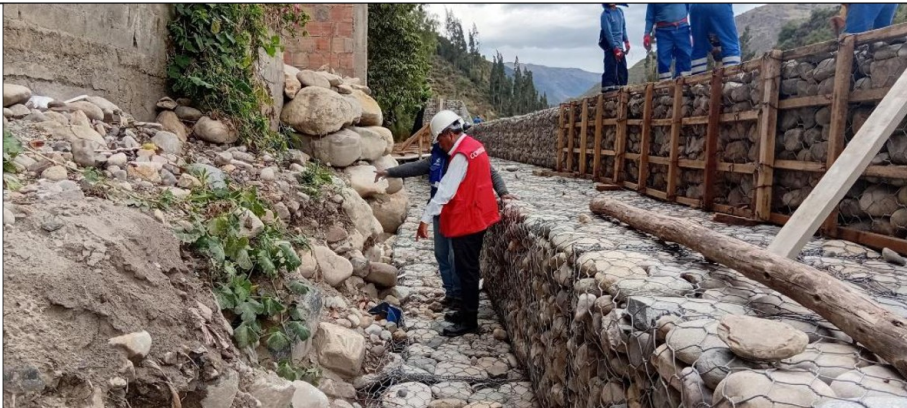
Vista de la parte posterior (próximo a las viviendas), del muro de gavión, sin geotextil y con presencia de rocas que impediría su instalación desde la base de la cimentación de concreto ciclópeo.

La situación descrita, ocasionaría un inadecuado control y drenaje de las aguas infiltradas poniendo en riesgo la estabilidad de los muros, que comprometería su comportamiento, durabilidad y vida útil.

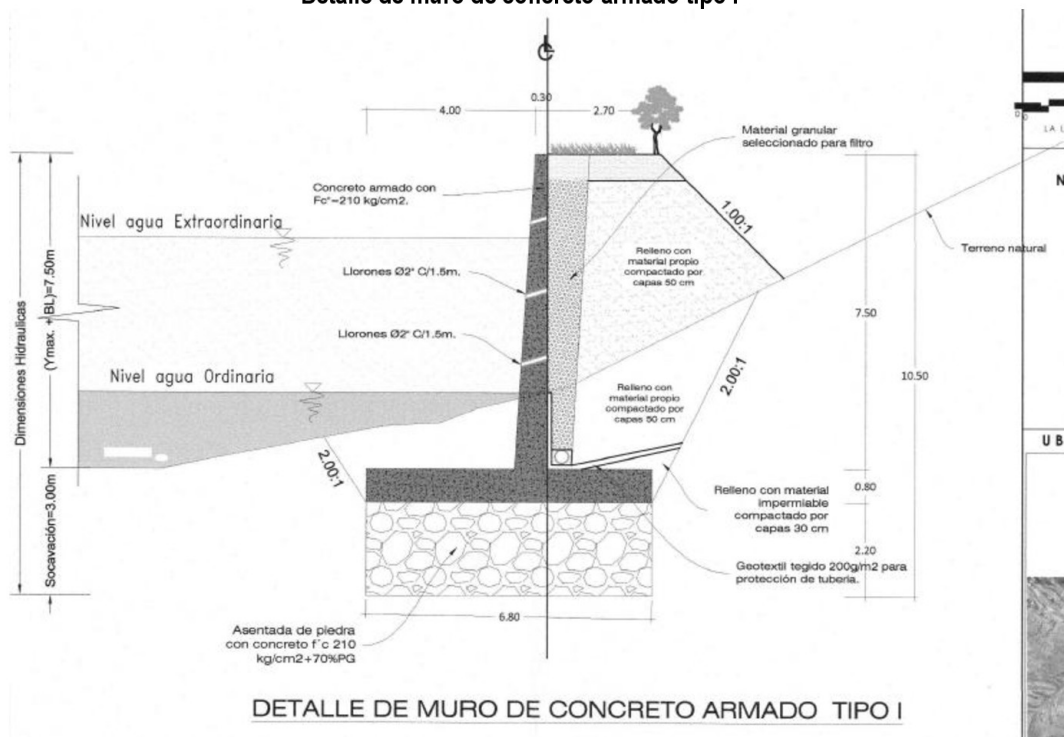
**Imagen n.º 28**  
**Detalle de muro de concreto armado tipo I**

**DETALLE DE MURO DE CONCRETO ARMADO TIPO I**

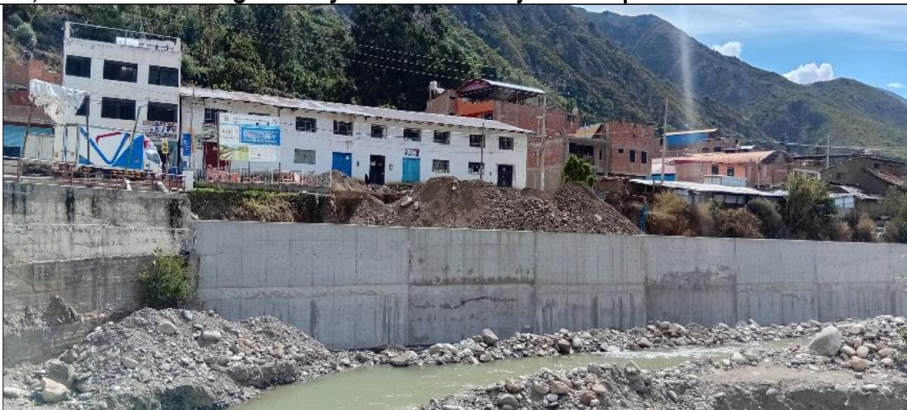
**Construcción de muro de concreto armado en la margen izquierda entre las progresivas 1+590 a 1+690 con presencia de materia del relleno tipo afirmado sin tratamiento con presencia de piedra mayores a 2", sin instalación de geotextil y tubería de drenaje en el espaldón del muro.**

Vista del muro de concreto armado construido aguas abajo del puente vehicular, correspondiente al tramo 5, en la margen izquierda con relleno sin tratamiento.

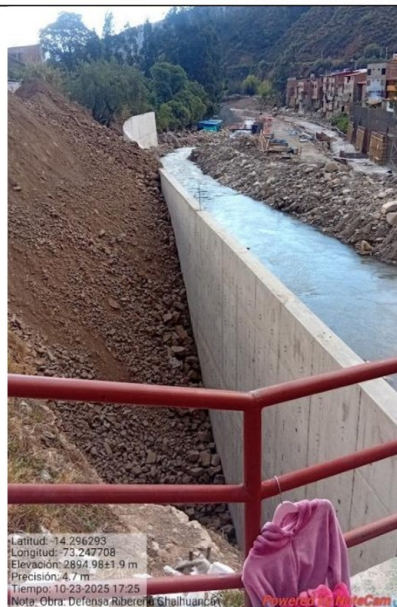
Material de relleno depositado en la sección del empuje pasivo, la misma que fue rellenada sin tratamiento alguno y con material de tamaños que superaran las 4", sin instalación de geotextil y tubería de drenaje.

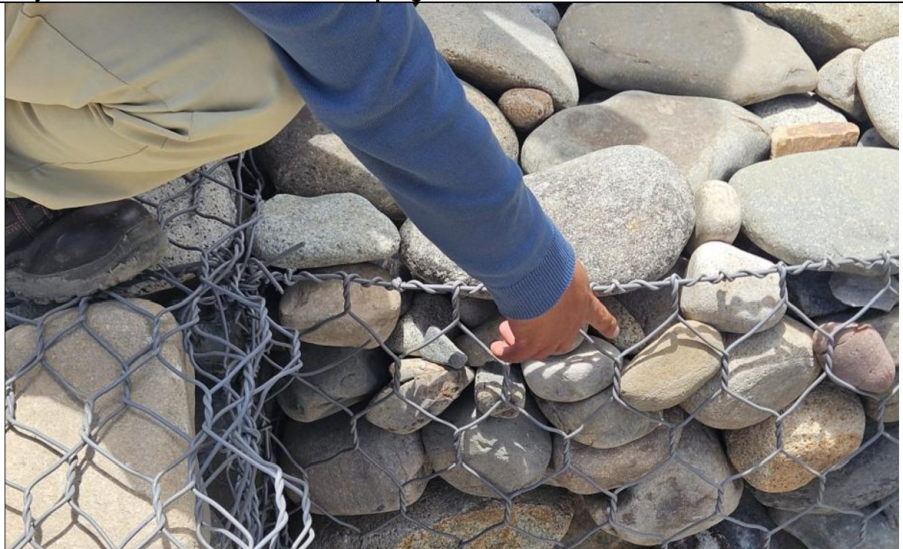
**Imágenes n.ºs 31 y 32**  
**Trabajos ejecutados constatados entre las progresivas km. 00+921 a km. 01+200**

Relleno de espacios vacíos con piedras menores a 5cm.

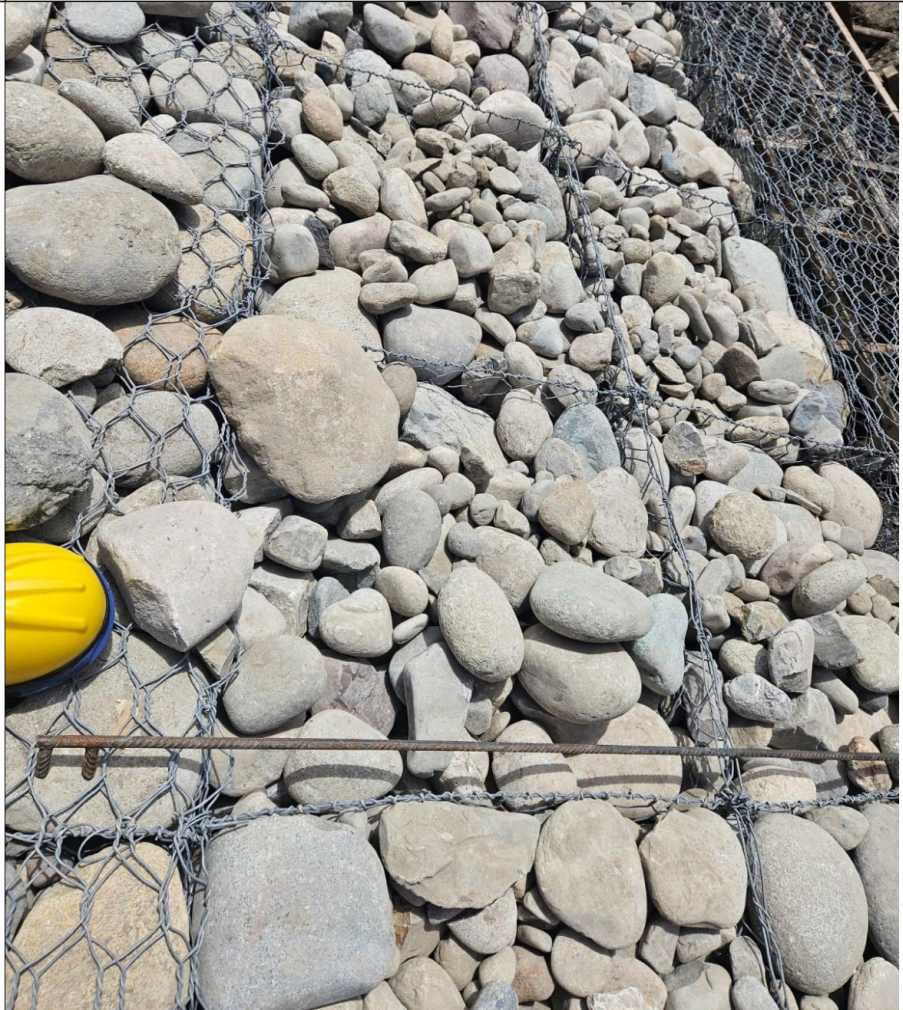
Vista de uso de piedras menores a 6" para el llenado de gaviones.

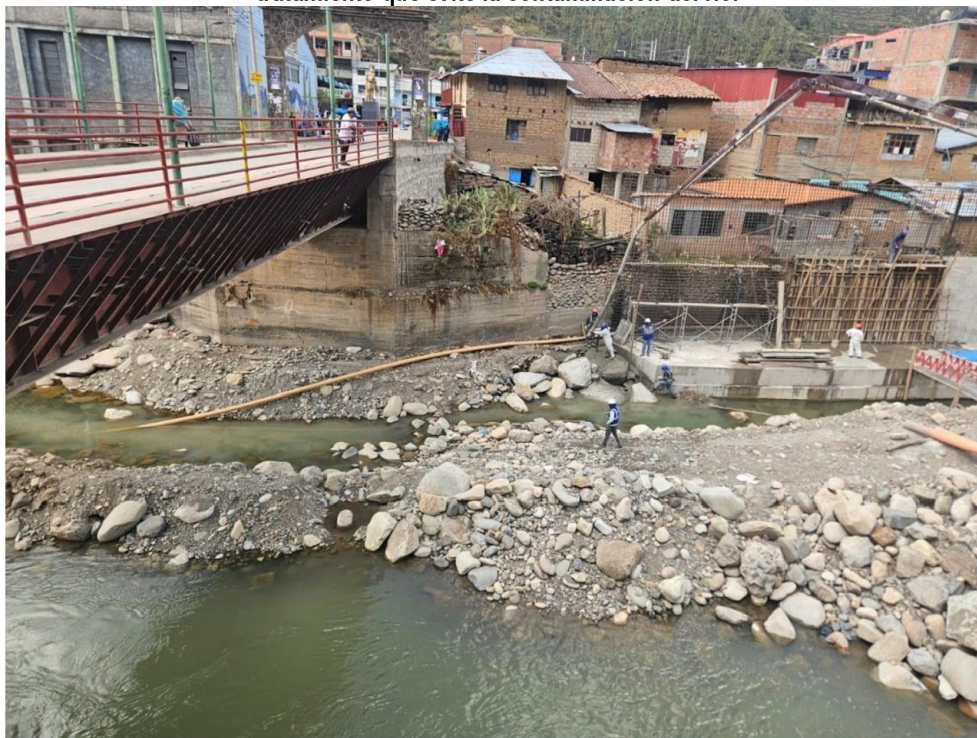
**Imagen n° 33**

**Vertido de concreto premezclado a lado lateral de muro de concreto armado sin encofrado ni tratamiento que evite la contaminación del río.**

De lo expuesto, se advierte que los responsables de obra, así como, el responsable de seguridad, salud y medio ambiente (SSOMA) vendrían incumpliendo sus funciones de implementación y control según la normativa vigente, dicha situación ocasionaría sanciones y/o multas a la entidad.

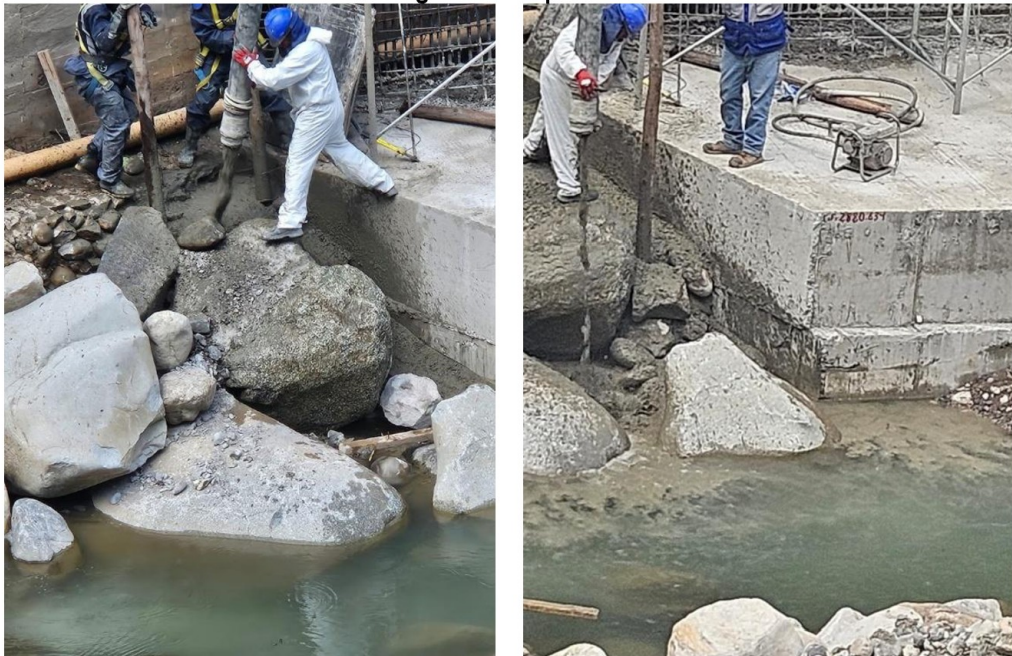
**Imágenes n°s 34 y 35**  
**Contaminación de las aguas del río por el vertido de concreto.**

La situación expuesta, ocasiona afectación y daño al medio ambiente, que podría generar la aplicación de multas, sanciones y/ paralización de la obra.

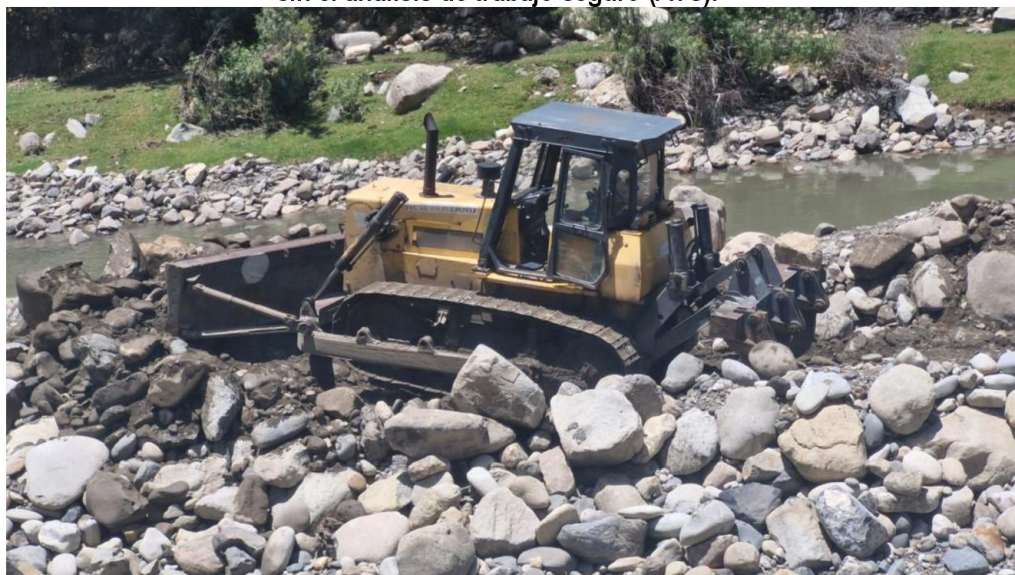
**Imágenes n.ºs 36, 37 y 38.**

**Maquinaria pesada (tractor s/orugas) trabajando con operador sin el análisis de trabajo seguro (ATS).**

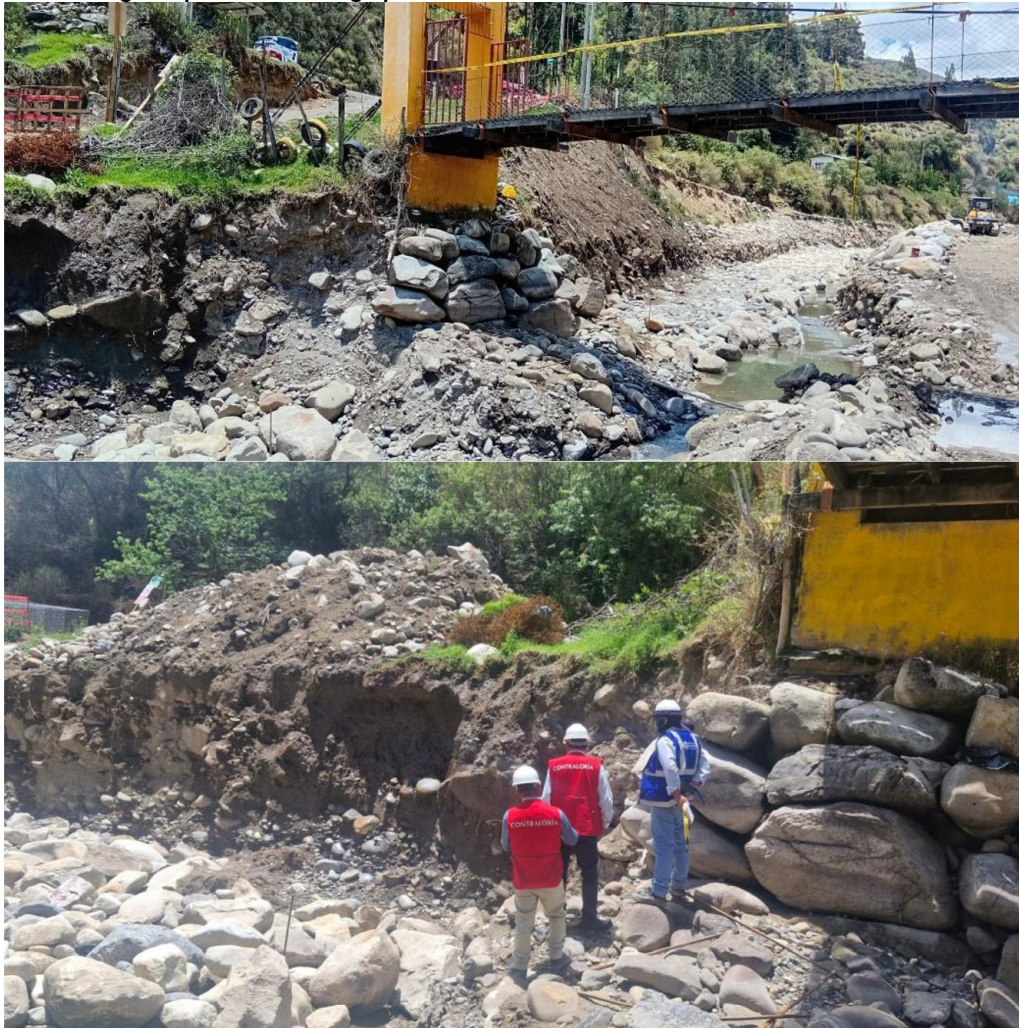
**Imágenes n°s 39 y 40**

En el tramo I de la margen derecha, se advierte un puente colgante peatonal en riesgo, por la excavación efectuada en las inmediaciones de su cimentación del estribo derecho, excavaciones efectuadas para el Muro Gavión con Cimentación de Concreto Ciclópeo Tipo II, así también, en el claro del puente se constata que una de las vigas diafragma de madera se encuentra rota; al respecto, la rotura de dicha viga, habría sido causada por la maquinaria que viene laborando en obra, conforme indicó un beneficiario y usuario de este puente. A continuación, se muestra las imágenes fotográficas tomadas en la visita a la obra:

**Puente colgante peatonal en riesgo por excavación en las inmediaciones del estribo derecho.**

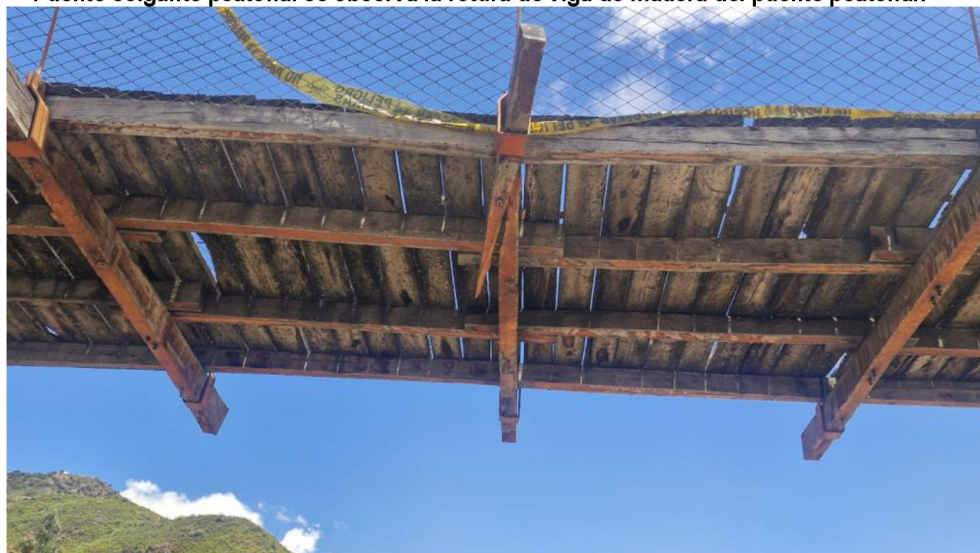
**Imagen n° 41**  
**Puente colgante peatonal se observa la rotura de viga de madera del puente peatonal.**

De lo expuesto, se advierte el riesgo que presenta el puente peatonal que podría ocasionar su colapso y/o falla de esta infraestructura existente.

La situación expuesta, pondría en riesgo de colapso y/o falla de la infraestructura existente que ocasionaría la paralización de la obra.
