## **INFORME DE HITO DE CONTROL** **N° 3675-2025-CG/GRLIB-SCC**

**PROYECTO DE INVERSIÓN PÚBLICA: “CREACIÓN**  
**SERVICIOS DEL DESEMBARCADERO PESQUERO**  
**ARTESANAL PACASMAYO KM 680 PANAMERICANA**  
**NORTE - DISTRITO DE PACASMAYO - PROVINCIA DE**  
**PACASMAYO - REGIÓN LA LIBERTAD”**

**HITO DE CONTROL N° 5 – ELABORACIÓN DE EXPEDIENTE**  
**TÉCNICO.**

**TRUJILLO, 24 DE MARZO DE 2025**

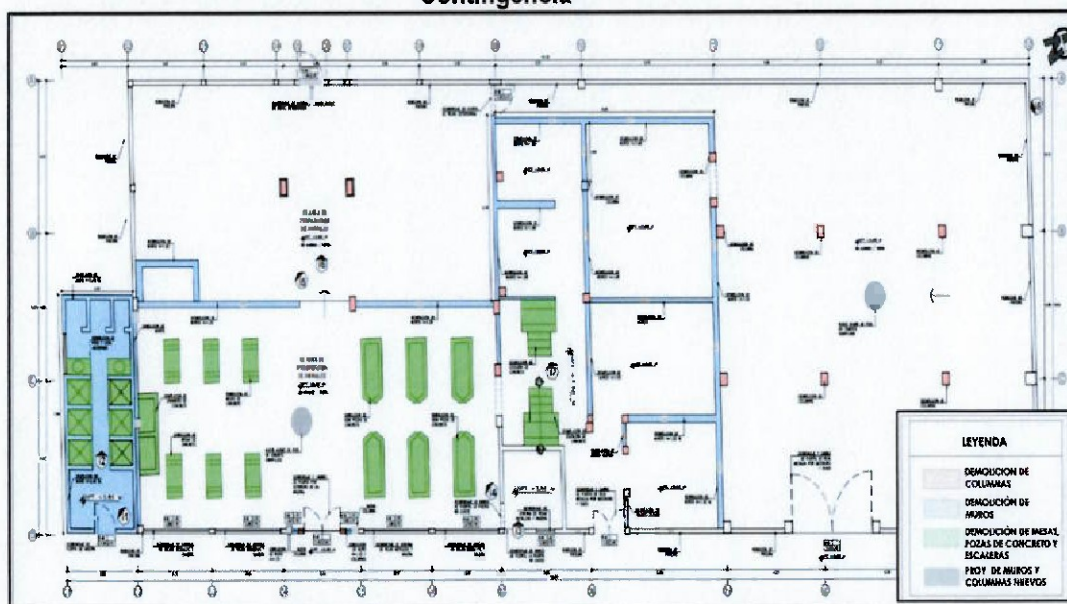
#### Imagen n.º 2

Imagen del estado actual del ex camal considerado como área del Plan de Contingencia

Al respecto, durante la visita de inspección realizada el 12 de marzo de 2025, la Comisión de Control constató la existencia de diversas deficiencias como fisuras, erosión y corrosión en las estructuras existentes de las cimentaciones, columnas y muros. Asimismo, se advirtió el desprendimiento de piedras de la loma colindante, las cuales caen dentro del antiguo camal municipal de Pacasmayo; evidenciando no sólo el pésimo estado de conservación, sino además que la Entidad no ha considerado la identificación de los riesgos geológicos/geotécnicos en el desarrollo del mismo. Lo expuesto, se muestra en las siguientes imágenes:

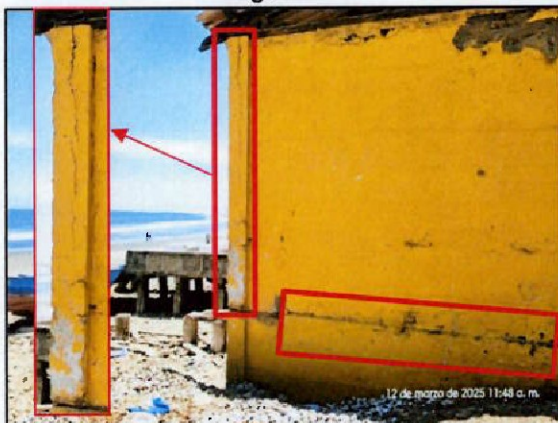
Imagen n.º 3

Vista que muestra fisura longitudinal en columna ubicada en el eje A - 02 y erosión en cara exterior de muro del antiguo camal municipal de Pacasmayo, que formará parte del plan de contingencia del proyecto del desembarcadero pesquero artesanal.

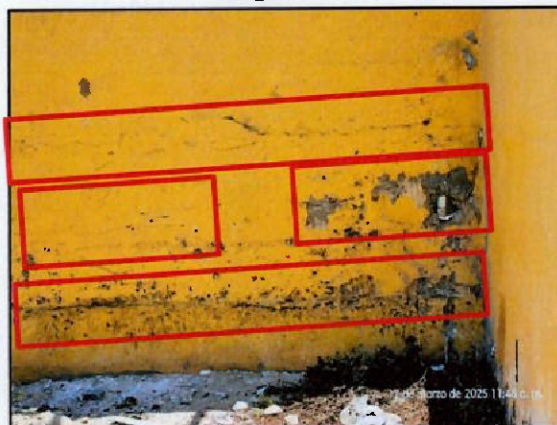
Imagen n.º 4

Vista que muestra erosión y fisura transversal en muro ubicado en el eje 02 - 02, entre los ejes B-C del antiguo camal municipal de Pacasmayo, que formará parte del plan de contingencia del proyecto del desembarcadero pesquero artesanal.

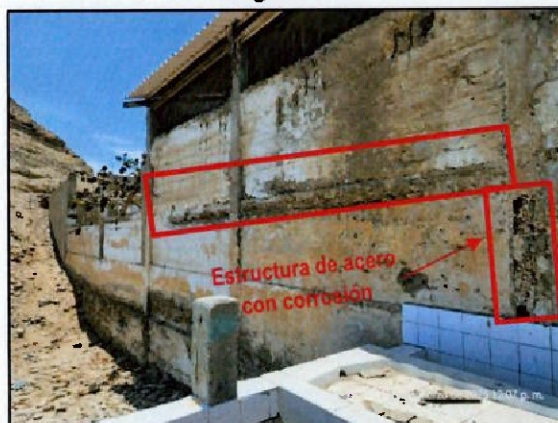
Imagen n.º 5

Vista del muro posterior erosionado y en el que se evidenció estructura de acero con corrosión (embebida en muro), ubicado en el eje A - A del antiguo camal municipal de Pacasmayo.

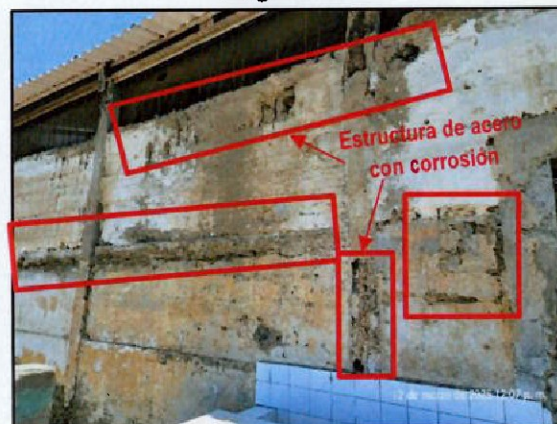
Imagen n.º 6

Otra vista del muro posterior erosionado y en el que se evidenció estructura de acero con corrosión (embebida en muro), ubicado en el eje A - A del antiguo camal municipal de Pacasmayo.

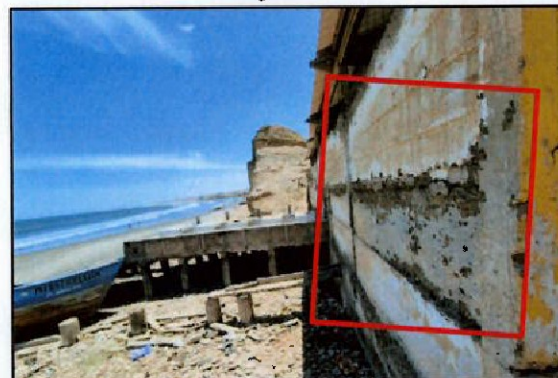
Imagen n.º 7

Vista del muro posterior erosionado ubicado en el eje A - A, entre los ejes 02 - 03 del antiguo camal municipal de Pacasmayo.

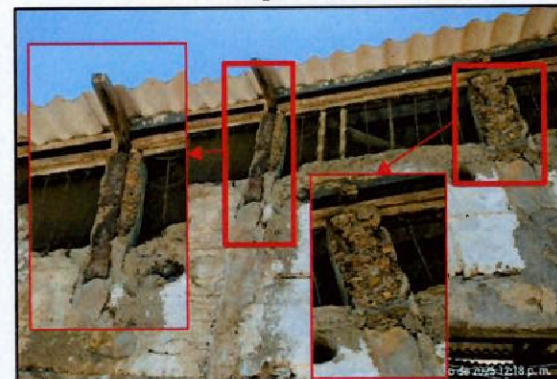
Imagen n.º 8

Otra vista del muro posterior erosionado y en el que se evidenció estructura de acero con corrosión (embebida en muro), ubicado en el eje A - A del antiguo camal municipal de Pacasmayo.

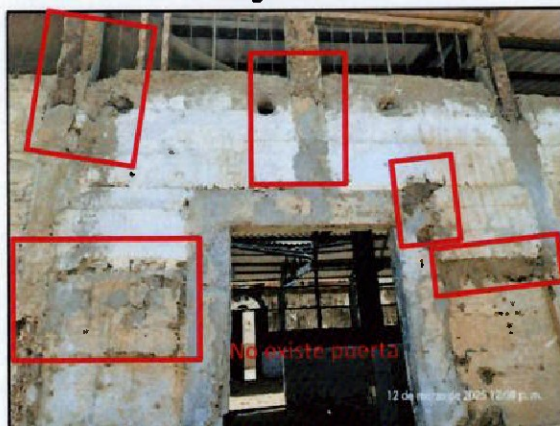
**Imagen n.° 9**

Vista del muro posterior erosionado y en el que se evidenció estructura de acero con corrosión (embebida en muro), ubicado en el eje A - A, entre los ejes 05 - 06 del antiguo camal municipal de Pacasmayo.

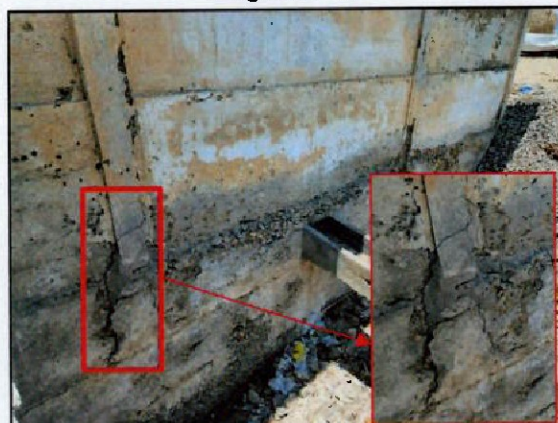
**Imagen n.° 10**

Vista del muro posterior erosionado y en el que se evidenció fisura en base de columna, ubicado en el eje A - 04 del antiguo camal municipal de Pacasmayo.

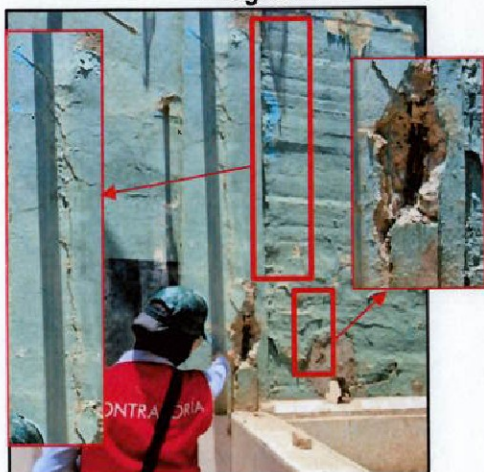
**Imagen n.° 11**

Vista donde se observa columna con fisura y desprendimiento que muestra estructura de acero con corrosión, ubicada en el eje 02 - 02 entre el B - C del antiguo camal municipal de Pacasmayo.

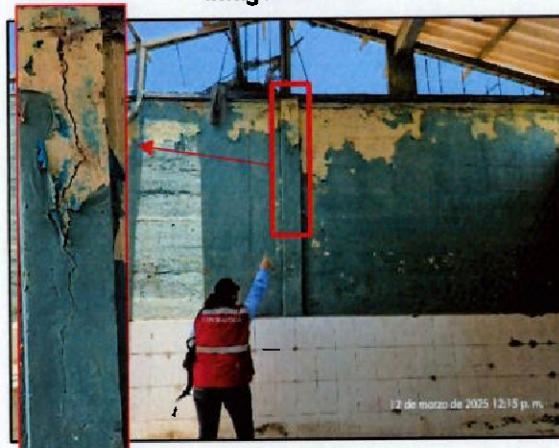
**Imagen n.° 12**

Vista donde se observa columna con fisura, ubicada en el eje 02 - 02 entre el A - B del antiguo camal municipal de Pacasmayo.

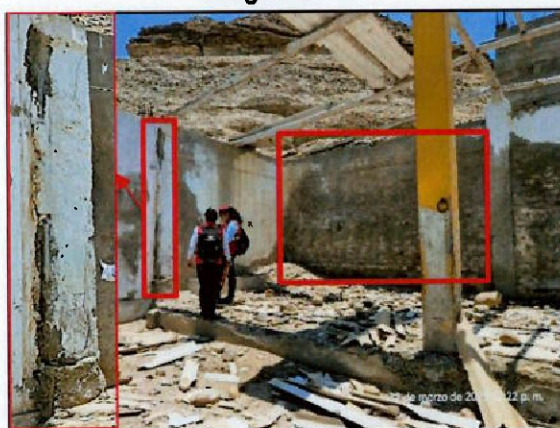
**Imagen n.° 13**

Vista que muestra columna con fisura y desprendimiento de concreto (por pase de tubería) ubicada en el eje A - 11, así mismo se observa muro con erosión ubicado en el eje 12 - 12.

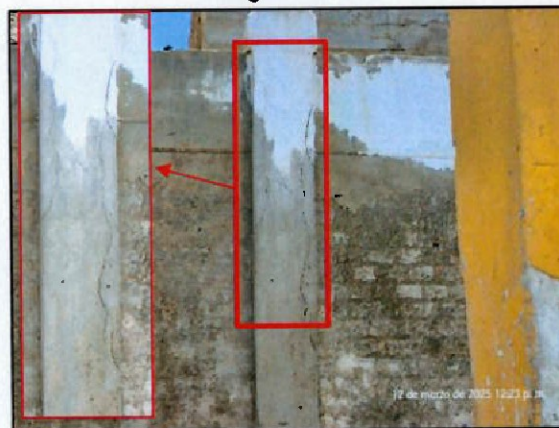
**Imagen n.° 14**

Vista que muestra columna con fisura ubicada en el eje B - 12 del antiguo camal municipal de Pacasmayo.

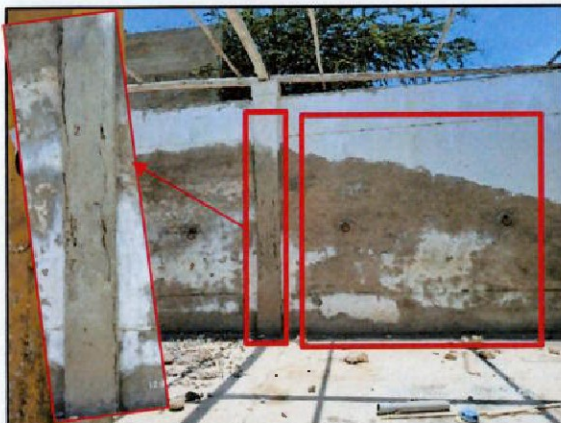
Imagen n.º 15

Vista que muestra columna con fisura y desprendimiento de concreto (por pase de tubería) ubicada en el eje C - 12, así mismo se observa muro con erosión ubicado en el eje 12 - 12 del antiguo camal municipal de Pacasmayo.

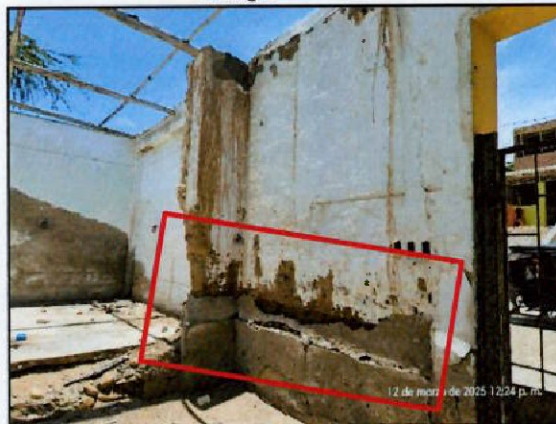
Imagen n.º 16

Vista que muestra muro con erosión ubicado en el eje D - D entre los ejes 10 - 11 del antiguo camal municipal de Pacasmayo.

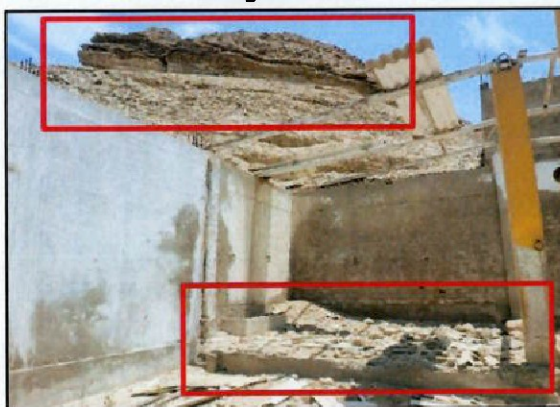
Imagen n.º 17

Vista que muestra loma que colinda con el antiguo camal municipal de Pacasmayo, el cual presenta desprendimiento de piedras que caen dentro del área que formará parte del plan de contingencia del proyecto del desembarcadero pesquero artesanal.

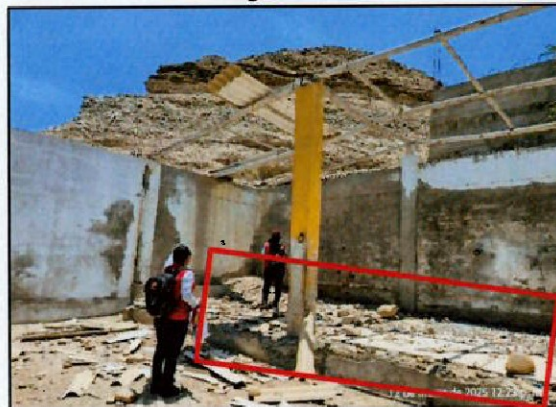
Imagen n.º 18

Otra vista que muestra loma que colinda con el antiguo camal municipal de Pacasmayo, el cual presenta desprendimiento de piedras que caen dentro del área que formará parte del plan de contingencia del proyecto del desembarcadero pesquero artesanal.

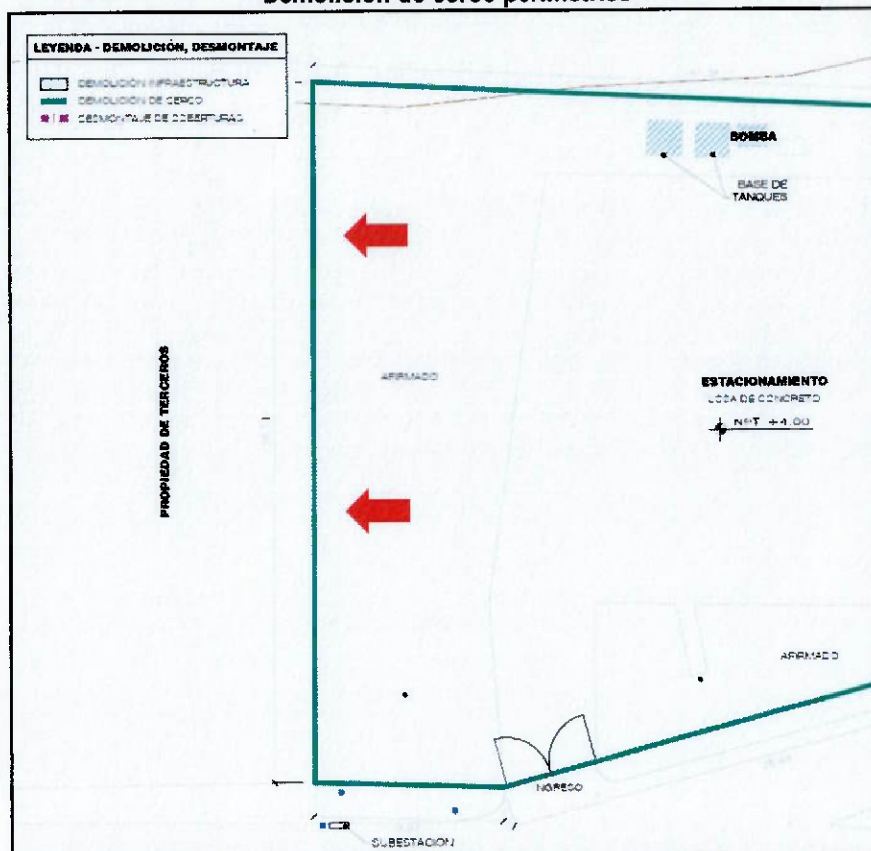
Imagen n.° 19  
 Demolición de cerco perimétrico

Fuente: Plano DM-01 - Arquitectura - Obras en Tierra, del expediente técnico de Obra.

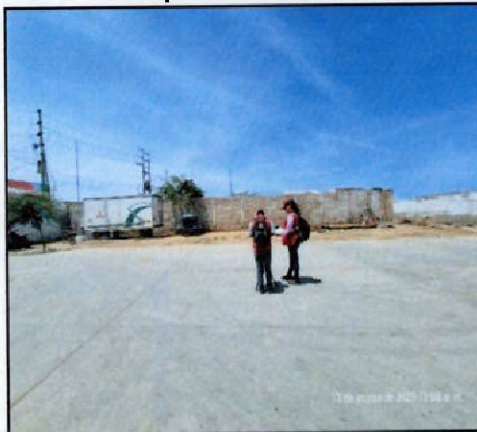
Imagen n.° 20

Vista del muro desde el Frigorífico  
Pesquero Artesanal

En tal sentido, se advierte que, de acuerdo al plano DM-01 "Plano general de demoliciones" del expediente técnico, se proyecta demoler el muro perimétrico de 36,74 metros de largo de la estación de bombeo de aguas residuales de la Municipalidad Distrital de Pacasmayo, situación que podría generar afectación a terceros; así como, la dilación de plazos ante posibles controversias durante la ejecución del proyecto.

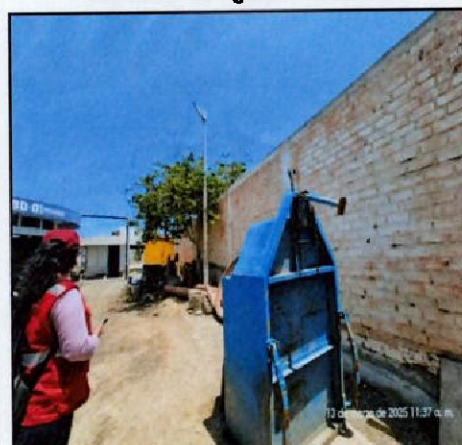
Imagen n.° 21

Vista del muro desde la estación de  
bombeo de aguas residuales

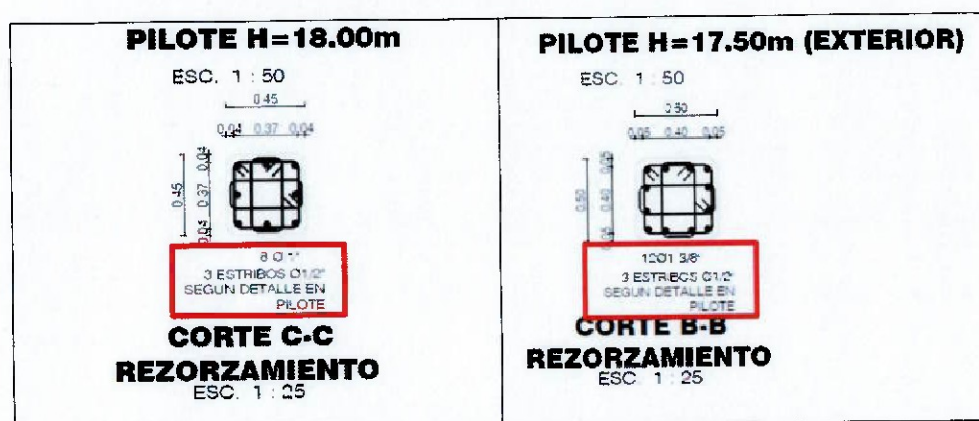
Imagen n.° 22

Detalle de refuerzo transversal de pilotes

Los estribos para elementos sometidos a compresión deben cumplir con lo siguiente: 7.10.5.1 Todas las barras no preesforzadas deben estar confinadas por medio de estribos transversales de por lo menos 8 mm para barras de hasta 5/8", de 3/8" para barras longitudinales de más de 5/8" hasta 1" y de 1/2" para barras longitudinales de mayor diámetro y para los paquetes de barras. Se permite el uso de alambre corrugado o refuerzo electrosoldado de alambre con un área equivalente."

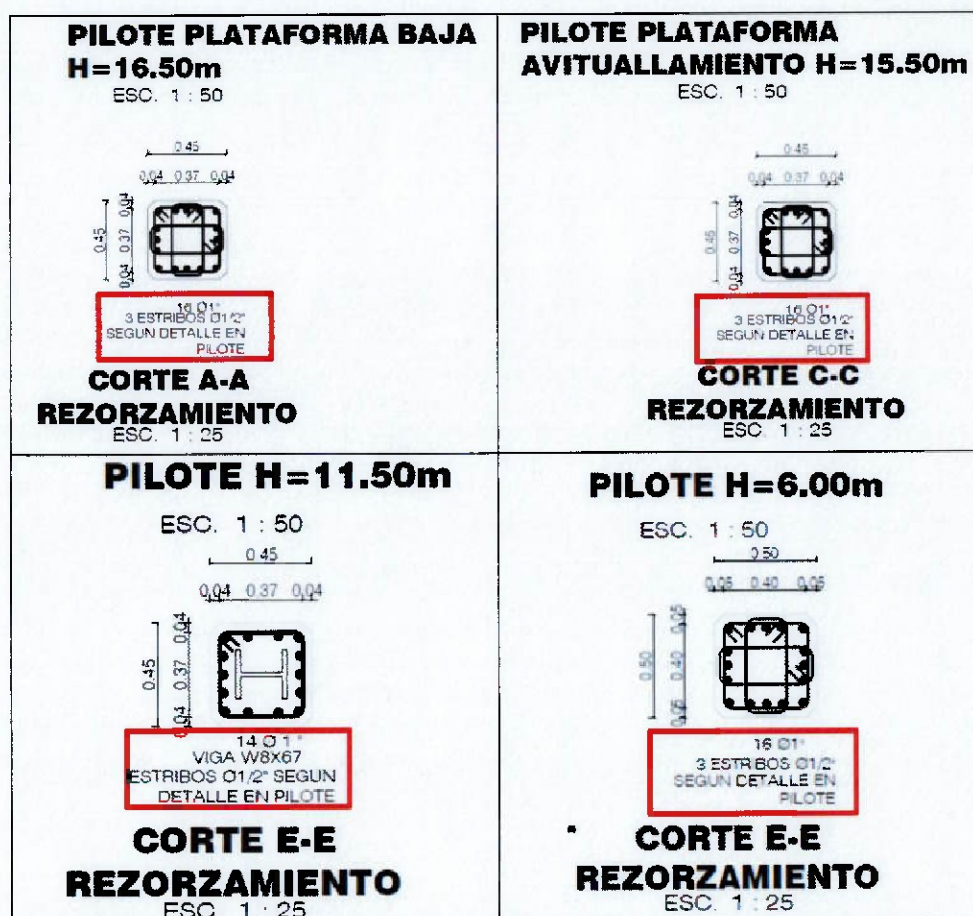
Fuente: Planos OM-40 al OM-47 - Obras en Mar.

Asimismo, las especificaciones técnicas del expediente técnico, en el título "03.02.01 Concreto Armado de Obras de Mar", literal "C. Acero de Refuerzo  $F_y=4200 \text{ kg/cm}^2$ " indica, que se deberá colocar el refuerzo estructural en las posiciones indicadas en los planos, tal como se detalla a continuación:

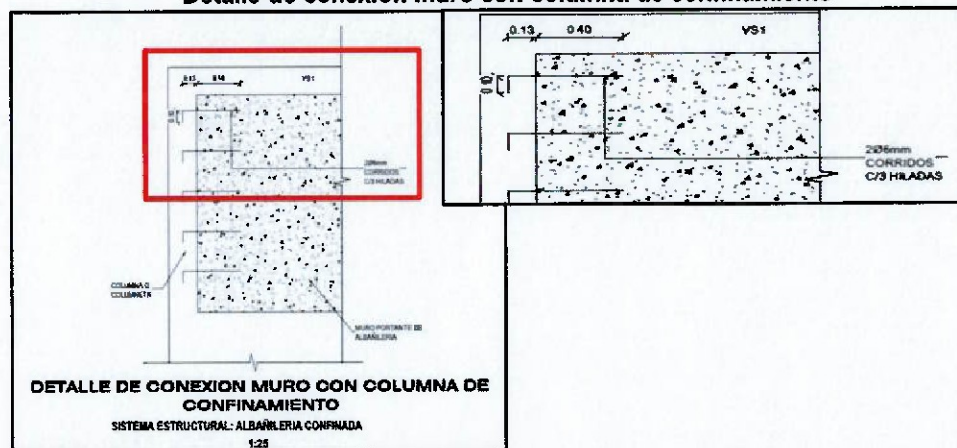
**Imagen n.° 29**  
**Detalle de conexión muro con columna de confinamiento**

Fuente: Plano E-02 - Obras en Tierra.

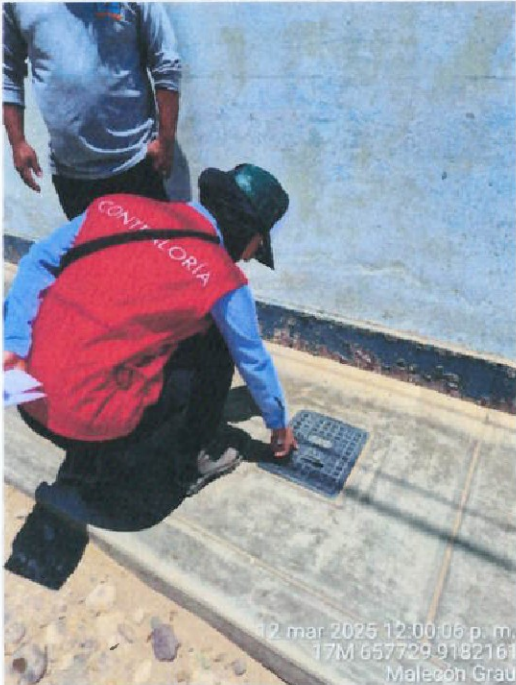
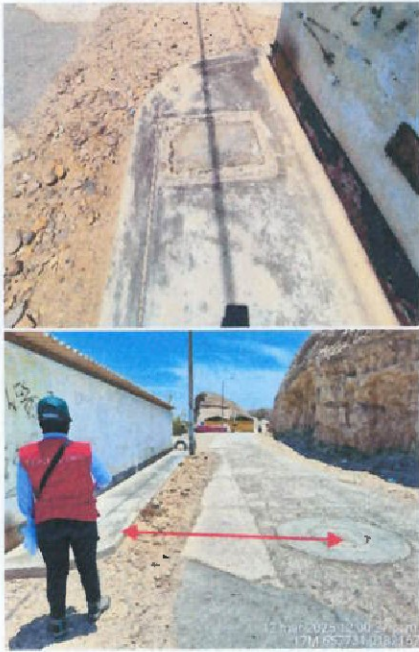
| <p>Vista de ubicación de la <i>caja registro de agua potable existente</i> del frigorífico pesquero artesanal de Pacasmayo, cuenta con código de suministro N° 04010100160, servicio administrado por la Municipalidad Distrital de Pacasmayo.</p> | <p>Vista de ubicación de la <i>caja registro de alcantarillado y buzón existentes</i> del frigorífico pesquero artesanal de Pacasmayo, cuenta con código de suministro N° 04010100160, servicio administrado por la Municipalidad Distrital de Pacasmayo.</p> |

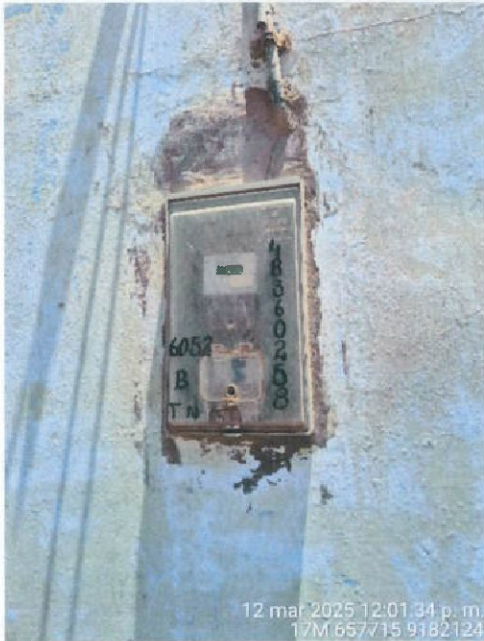
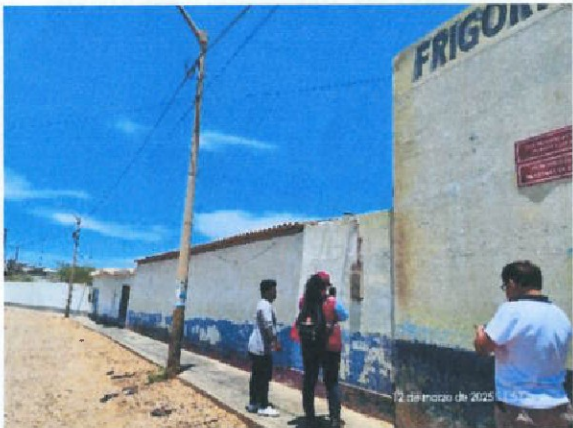
| <p>Vista de ubicación de la <i>caja de medidor del sistema eléctrico existente con conexión monofásica</i> del frigorífico pesquero artesanal de Pacasmayo, cuenta con código de suministro N°48360258, servicio administrado por Hidrandina S.A.</p> | <p>Otra vista de ubicación de la <i>conexión y caja de medidor del sistema eléctrico existente con conexión monofásica</i> del frigorífico pesquero artesanal de Pacasmayo, cuenta con código de suministro N°48360258, servicio administrado por Hidrandina S.A.</p> |

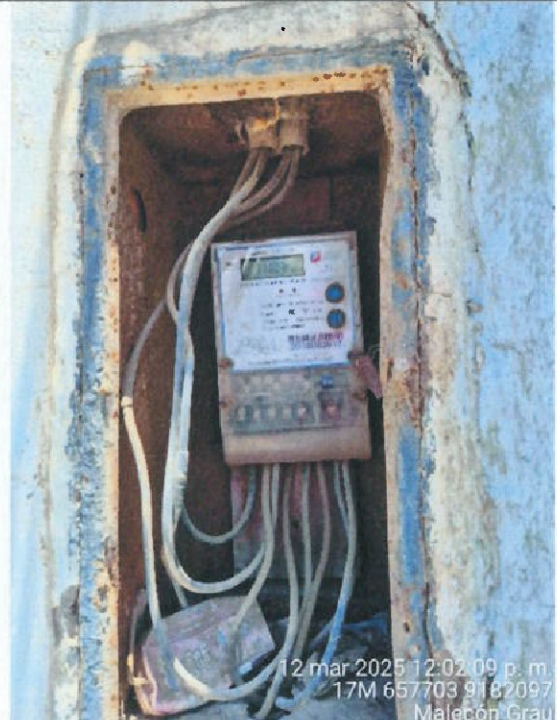
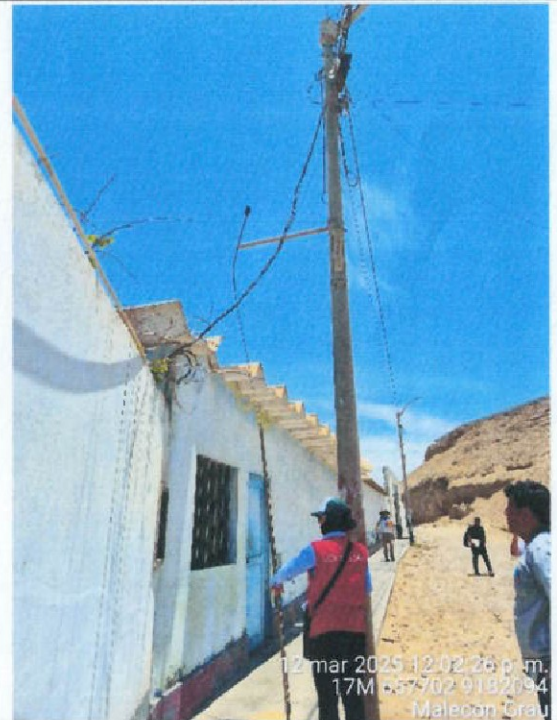
| Fotografía n.º 5 | Fotografía n.º 6 |
|---|---|
| Vista de ubicación de la <i>caja de medidor del sistema eléctrico</i> existente con <i>conexión Trifásica</i> del frigorífico pesquero artesanal de Pacasmayo, cuenta con código de suministro N°48360276, servicio administrado por Hidrandina S.A. | Otra vista de ubicación de la <i>conexión y caja de medidor del sistema eléctrico</i> existente con <i>conexión Trifásica</i> del frigorífico pesquero artesanal de Pacasmayo, cuenta con código de suministro N°48360276, servicio administrado por Hidrandina S.A. |

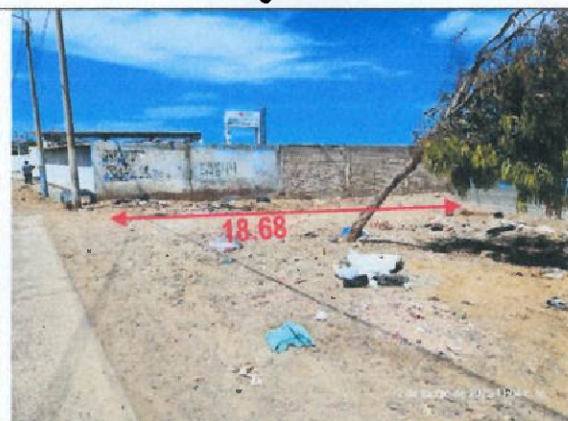
**Fotografía n.º 8**

Vista lateral del actual desembarcadero pesquero artesanal, verificando la dimensión de 18.68 m, colindante al área de expansión que formará parte del plan de contingencia del proyecto del desembarcadero pesquero artesanal.

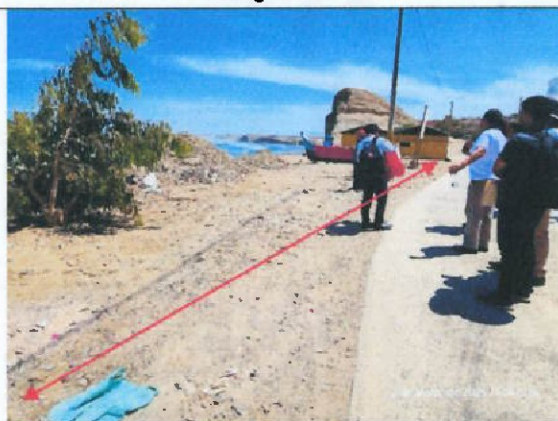
**Fotografía n.º 9**

Vista del área de expansión (libre), ubicado entre el actual desembarcadero pesquero artesanal y el antiguo camal municipal de Pacasmayo, el cual formará parte del plan de contingencia del proyecto del desembarcadero pesquero artesanal.

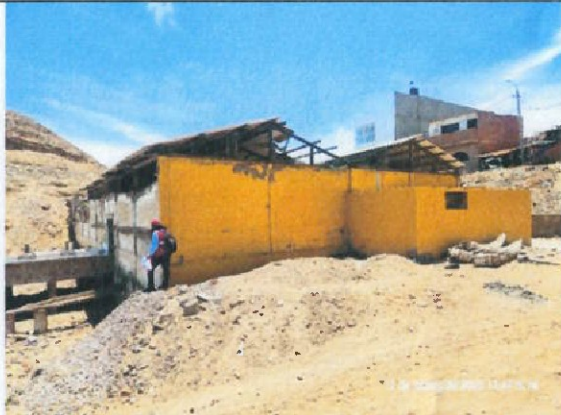
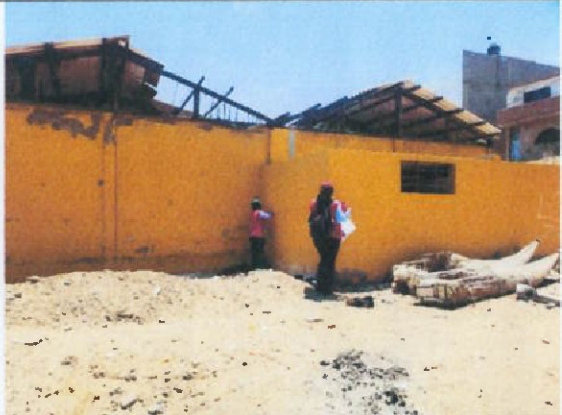
| Fotografía n.º 10 | Fotografía n.º 11 |
|---|---|
| Vista lateral exterior del antiguo camal municipal de Pacasmayo, que formará parte del plan de contingencia del proyecto del desembarcadero pesquero artesanal. | Verificación de las dimensiones de la parte lateral exterior del antiguo camal municipal de Pacasmayo, colindante al área de expansión. |

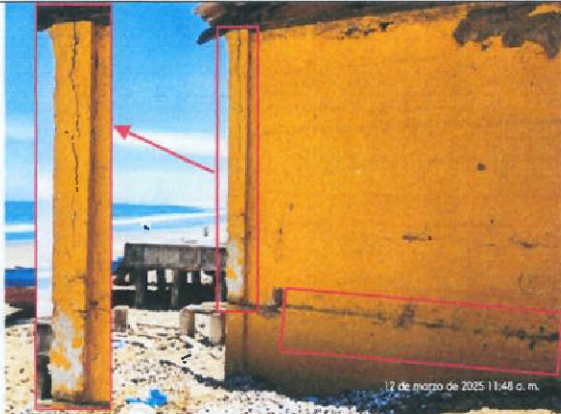
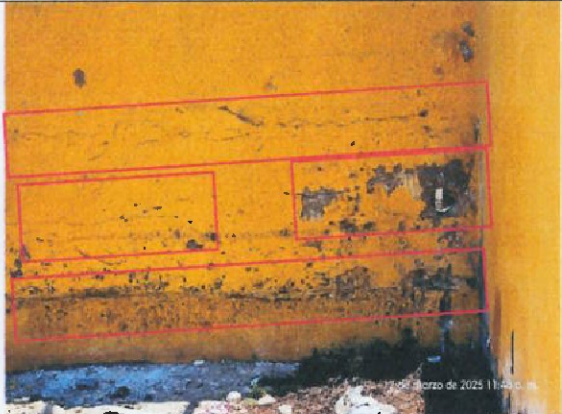
| Fotografía n.º 10 | Fotografía n.º 11 |
|---|---|
| Vista que muestra fisura longitudinal en columna ubicada en el eje A - 02 y erosión en cara exterior de muro del antiguo camal municipal de Pacasmayo, que formará parte del plan de contingencia del proyecto del desembarcadero pesquero artesanal. | Vista que muestra erosión y fisura transversal en muro ubicado en el eje 02 - 02, entre los ejes B-C del antiguo camal municipal de Pacasmayo, que formará parte del plan de contingencia del proyecto del desembarcadero pesquero artesanal. |

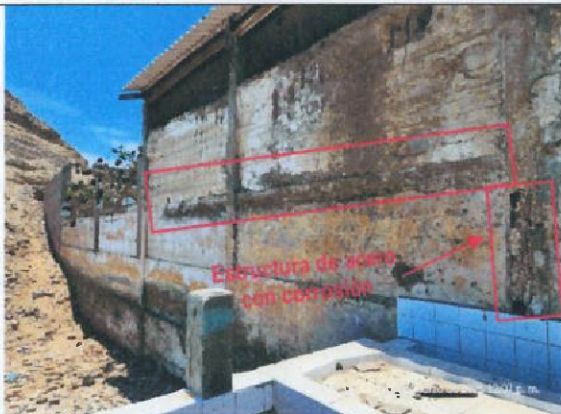
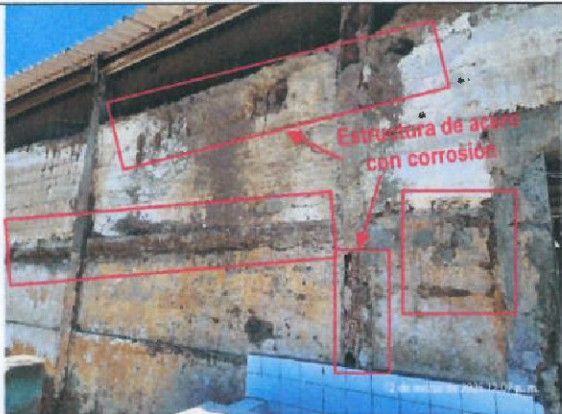
| Fotografía n.º 10 | Fotografía n.º 11 |
|---|---|
| Vista del muro posterior erosionado y en el que se evidenció estructura de acero con corrosión (embebida en muro), ubicado en el eje A - A del antiguo camal municipal de Pacasmayo, que formará parte del plan de contingencia del proyecto del desembarcadero pesquero artesanal. | Otra vista del muro posterior erosionado y en el que se evidenció estructura de acero con corrosión (embebida en muro), ubicado en el eje A - A del antiguo camal municipal de Pacasmayo, que formará parte del plan de contingencia del proyecto del desembarcadero pesquero artesanal. |

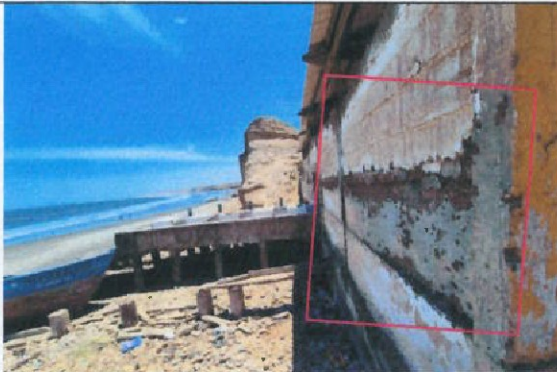
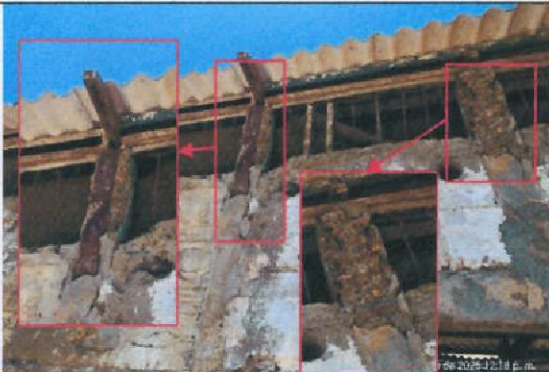
| <p>Vista del muro posterior erosionado ubicado en el eje A - A, entre los ejes 02 - 03 del antiguo camal municipal de Pacasmayo, que formará parte del plan de contingencia del proyecto del desembarcadero pesquero artesanal.</p> | <p>Otra vista del muro posterior erosionado y en el que se evidenció estructura de acero con corrosión (embebida en muro), ubicado en el eje A - A del antiguo camal municipal de Pacasmayo, que formará parte del plan de contingencia del proyecto del desembarcadero pesquero artesanal.</p> |

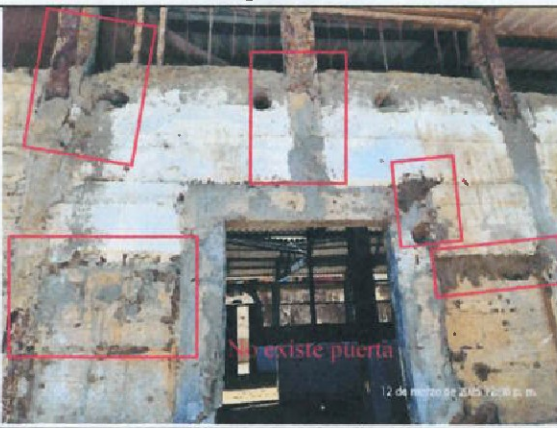
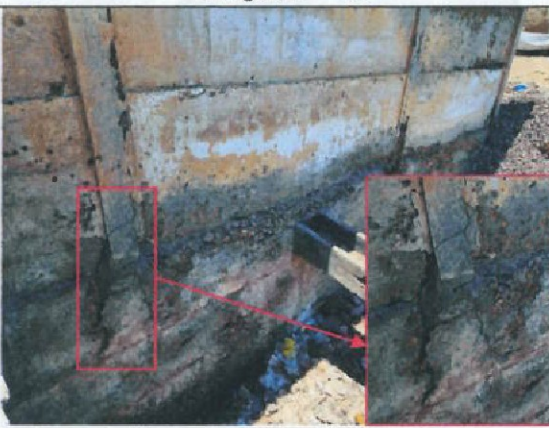
| <p>Vista del muro posterior erosionado y en el que se evidenció estructura de acero con corrosión (embebida en muro), ubicado en el eje A - A, entre los ejes 05 - 06 del antiguo camal municipal de Pacasmayo, que formará parte del plan de contingencia del proyecto del desembarcadero pesquero artesanal; además de ello, no existe puerta posterior.</p> | <p>Vista del muro posterior erosionado y en el que se evidenció fisura en base de columna, ubicado en el eje A - 04 del antiguo camal municipal de Pacasmayo, que formará parte del plan de contingencia del proyecto del desembarcadero pesquero artesanal.</p> |

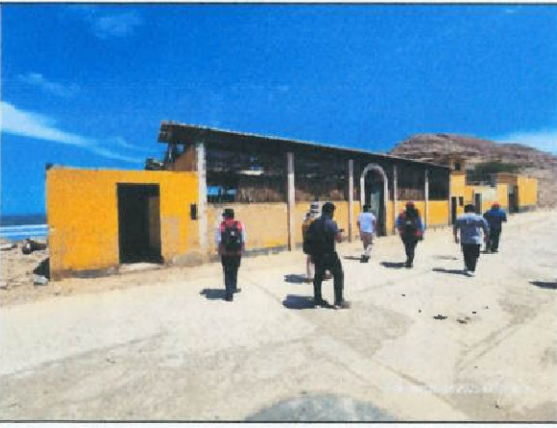
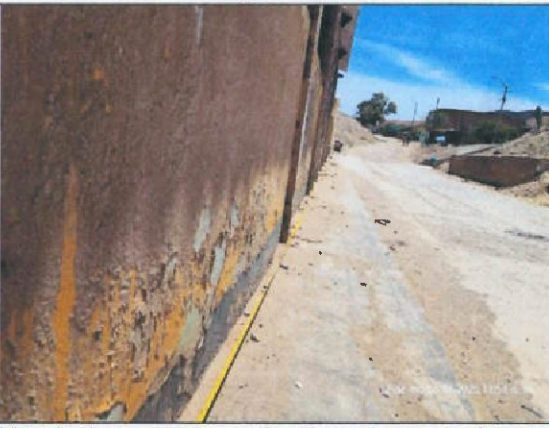
| <p>Vista frontal del del antiguo camal municipal de Pacasmayo, que formará parte del plan de contingencia del proyecto del desembarcadero pesquero artesanal.</p> | <p>Vista donde se muestra la verificación de la dimensión frontal de 18.68 m del del antiguo camal municipal de Pacasmayo, que formará parte del plan de contingencia del proyecto del desembarcadero pesquero artesanal.</p> |

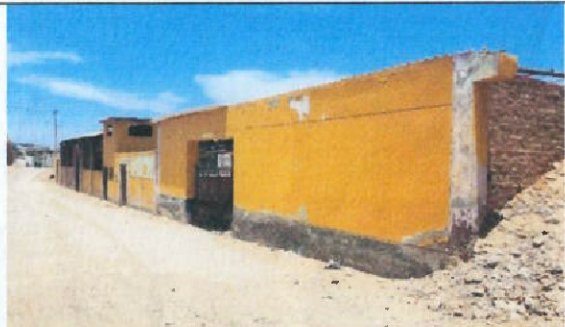
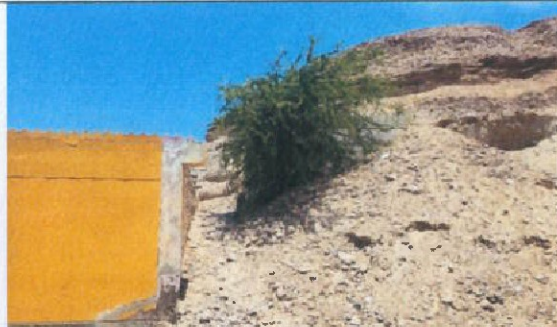
| <p>Vista frontal (desde el eje 12 – 12) del antiguo camal municipal de Pacasmayo, que formará parte del plan de contingencia del proyecto del desembarcadero pesquero artesanal.</p> | <p>Vista que muestra loma que colinda con el antiguo camal municipal de Pacasmayo, que formará parte del plan de contingencia del proyecto del desembarcadero pesquero artesanal.</p> |

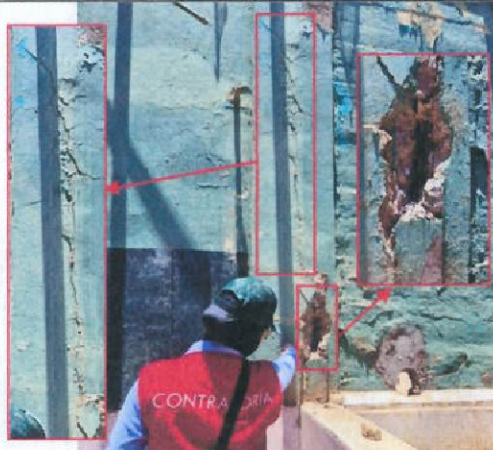
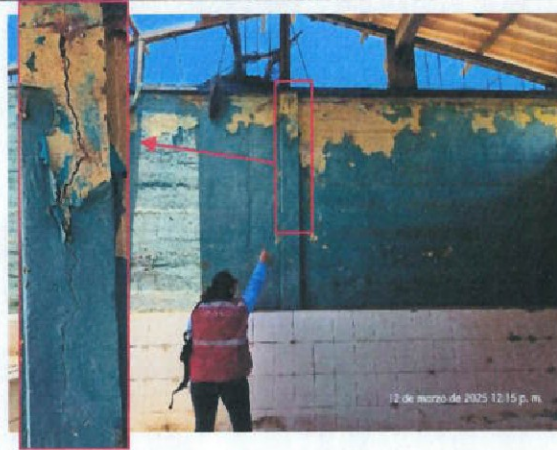
| <p>Vista donde se observa columna con fisura y desprendimiento que muestra estructura de acero con corrosión, ubicada en el eje 02 – 02 entre el B – C del antiguo camal municipal de Pacasmayo, que formará parte del plan de contingencia del proyecto del desembarcadero pesquero artesanal.</p> | <p>Vista donde se observa columna con fisura, ubicada en el eje 02 – 02 entre el A – B del antiguo camal municipal de Pacasmayo, que formará parte del plan de contingencia del proyecto del desembarcadero pesquero artesanal.</p> |

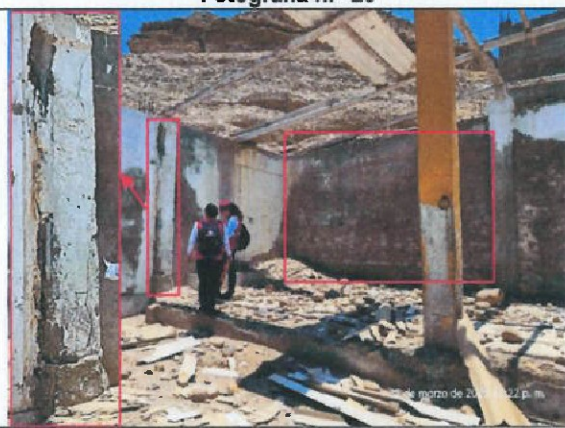
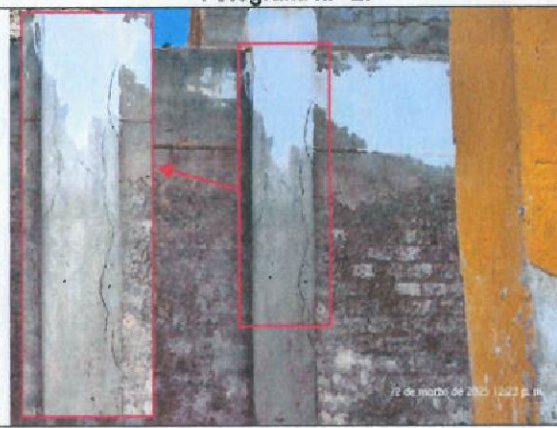
| <p>Vista que muestra columna con fisura y desprendimiento de concreto (por pase de tubería) ubicada en el eje A – 11, así mismo se observa muro con erosión ubicado en el eje 12 – 12 del antiguo camal municipal de Pacasmayo, que formará parte del plan de contingencia del proyecto del desembarcadero pesquero artesanal.</p> | <p>Vista que muestra columna con fisura ubicada en el eje B – 12 del antiguo camal municipal de Pacasmayo, que formará parte del plan de contingencia del proyecto del desembarcadero pesquero artesanal.</p> |

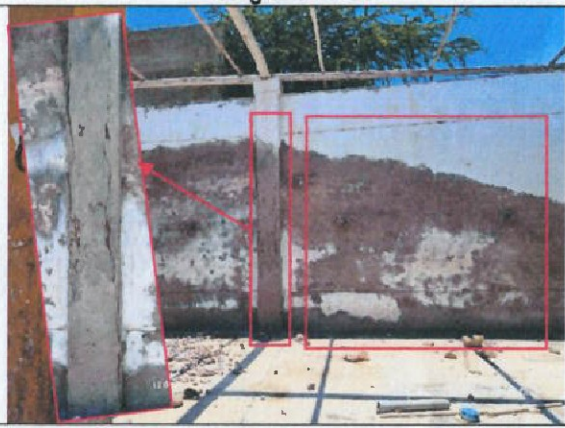
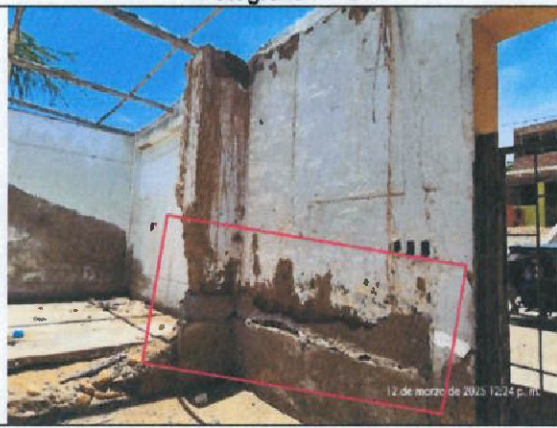
| <p style="text-align: center;"><b>Fotografía n.º 28</b></p> <p>Vista que muestra columna con fisura y desprendimiento de concreto (por pase de tubería) ubicada en el eje C - 12, así mismo se observa muro con erosión ubicado en el eje 12 - 12 del antiguo camal municipal de Pacasmayo, que formará parte del plan de contingencia del proyecto del desembarcadero pesquero artesanal.</p> | <p style="text-align: center;"><b>Fotografía n.º 29</b></p> <p>Vista que muestra muro con erosión ubicado en el eje D - D entre los ejes 10 - 11 del antiguo camal municipal de Pacasmayo, que formará parte del plan de contingencia del proyecto del desembarcadero pesquero artesanal.</p> |
| <p style="text-align: center;"><b>Fotografía n.º 30</b></p> <p>Vista que muestra muro con erosión ubicado en el eje D - D entre los ejes 09 - 10 del antiguo camal municipal de Pacasmayo, que formará parte del plan de contingencia del proyecto del desembarcadero pesquero artesanal.</p> | <p style="text-align: center;"><b>Fotografía n.º 31</b></p> <p>Vista que muestra loma que colinda con el antiguo camal municipal de Pacasmayo, el cual presenta desprendimiento de piedras que caen dentro del área que formará parte del plan de contingencia del proyecto del desembarcadero pesquero artesanal.</p> |

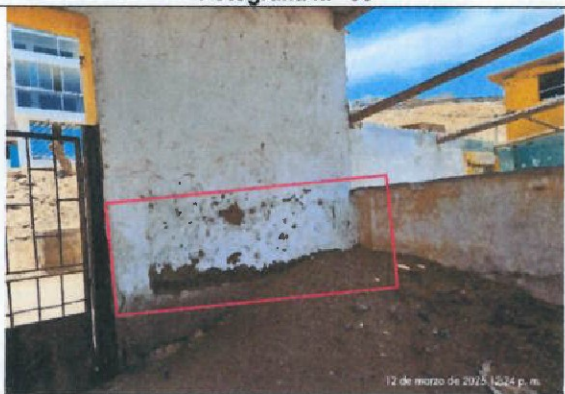
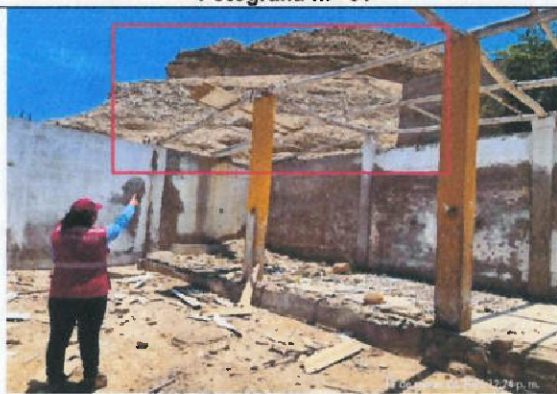
Se verificó el estado de las estructuras del antiguo camal municipal de Pacasmayo, identificando fisuras, erosión y corrosión de las estructuras como se muestran en las fotografías n.ºs 12 al 19 y del 24 al 30.

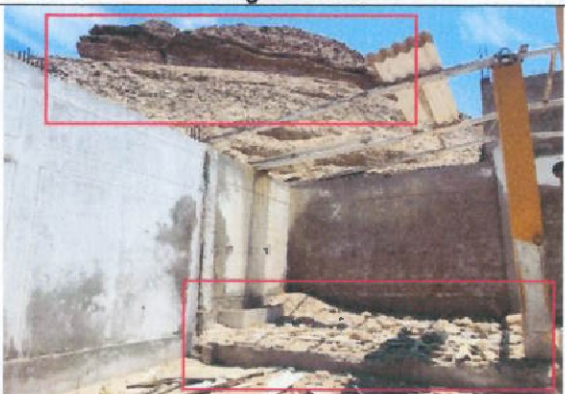
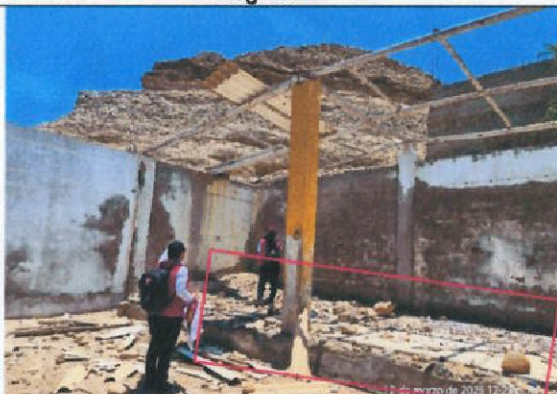
Así mismo, se evidenció el desprendimiento de piedras de la loma colindante, las cuales caen dentro del antiguo camal municipal de Pacasmayo, área que formará parte del plan de contingencia del proyecto del desembarcadero pesquero artesanal, como se muestra en las fotografías n.ºs 31 al 33.

| <p style="text-align: center;"><b>Fotografía n.º 32</b></p> <p>Otra vista que muestra loma que colinda con el antiguo camal municipal de Pacasmayo, el cual presenta desprendimiento de piedras que caen dentro del área que formará parte del plan de contingencia del proyecto del desembarcadero pesquero artesanal.</p> | <p style="text-align: center;"><b>Fotografía n.º 33</b></p> <p>Otra vista que muestra loma que colinda con el antiguo camal municipal de Pacasmayo, el cual presenta desprendimiento de piedras que caen dentro del área que formará parte del plan de contingencia del proyecto del desembarcadero pesquero artesanal.</p> |

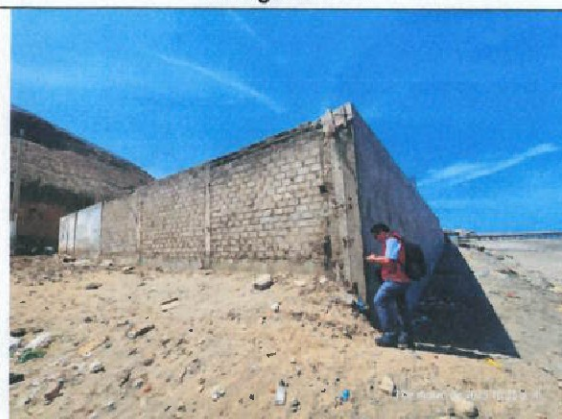
Fotografía n.º 1

Vista del vértice posterior colindante al área de expansión que formará parte del plan de contingencia del proyecto del desembarcadero pesquero artesanal.

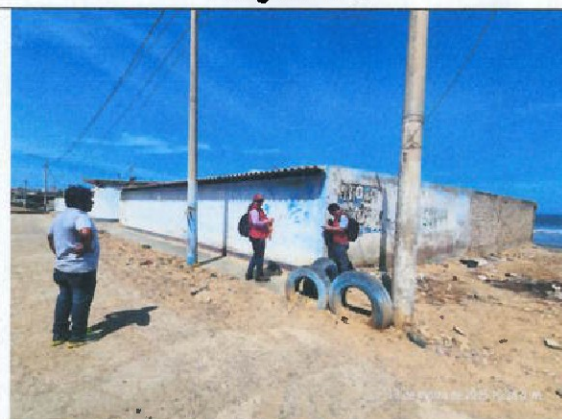
Fotografía n.º 2

Vista del vértice frontal colindante al área de expansión que formará parte del plan de contingencia del proyecto del desembarcadero pesquero artesanal.

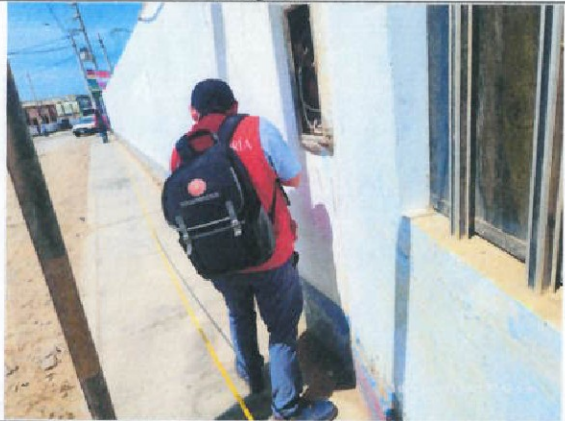
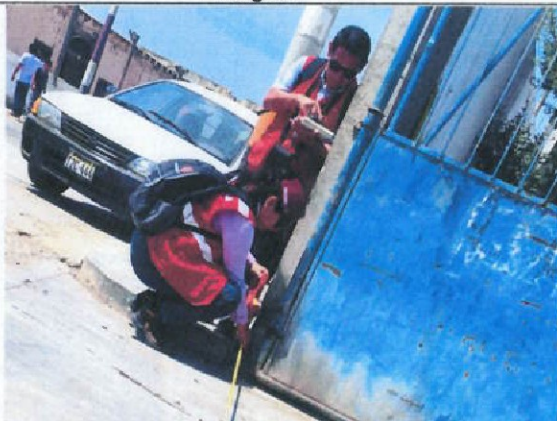
| Vista del vértice ubicado en el la caseta del ingreso que conecta al patio de comercialización del actual frigorífico pesquero artesanal. | Vista del vértice ubicado en el ingreso que conecta al estacionamiento del actual frigorífico pesquero artesanal. |

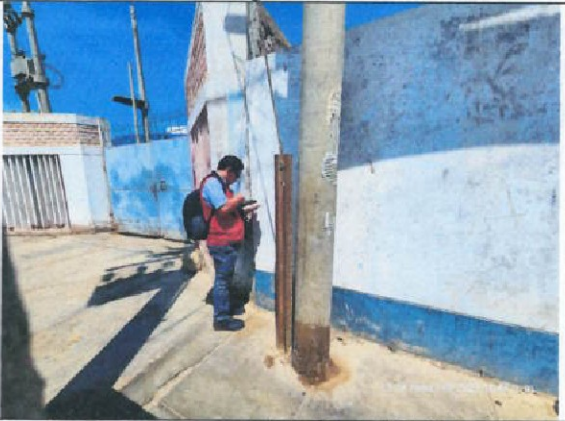
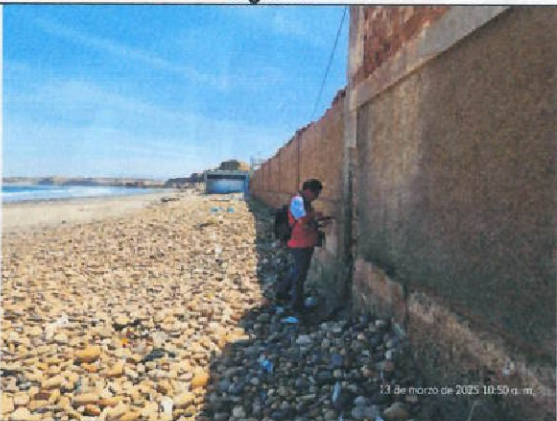
| Vista del vértice posterior del actual frigorífico pesquero artesanal, colindante a la planta de bombeo de aguas residuales de la Municipalidad Distrital de Pacasmayo. | Vista del vértice posterior del actual frigorífico pesquero artesanal, colindante a la planta de bombeo de aguas residuales de la Municipalidad Distrital de Pacasmayo. |

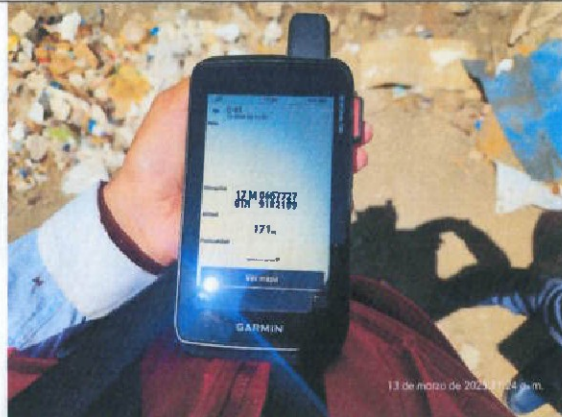
**Fotografía n.º 7**

Vista de los datos de georreferenciación de la Calicata 1 (C-01) del Estudio de Mecánica de Suelos obtenidos haciendo uso del GPS Garmin Montana 750i.

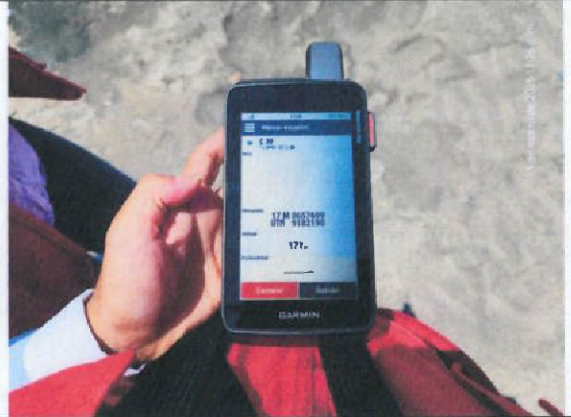
**Fotografía n.º 8**

Vista de los datos de georreferenciación de la Calicata 2 (C-02) del Estudio de Mecánica de Suelos obtenidos haciendo uso del GPS Garmin Montana 750i.

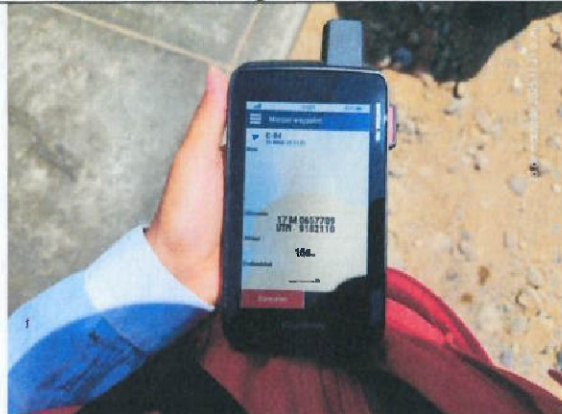
**Fotografía n.º 9**

Vista de los datos de georreferenciación de la Calicata 4 (C-04) del Estudio de Mecánica de Suelos obtenidos haciendo uso del GPS Garmin Montana 750i.

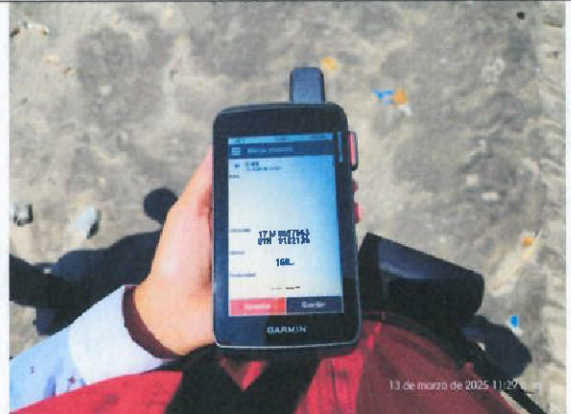
**Fotografía n.º 10**

Vista de los datos de georreferenciación de la Calicata 5 (C-05) del Estudio de Mecánica de Suelos obtenidos haciendo uso del GPS Garmin Montana 750i.

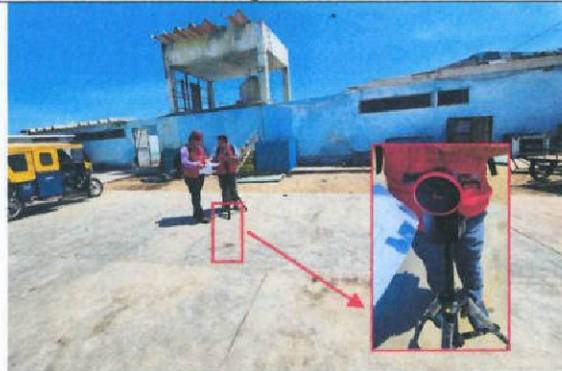
**Fotografía n.º 11**

Vista de la instalación y calibración del distanciómetro digital Leica Disto D510.

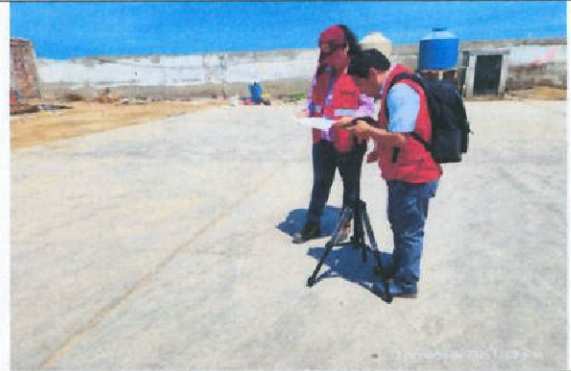
**Fotografía n.º 12**

Vista de la toma de puntos para la medición del muro que comparte el actual frigorífico pesquero artesanal, con la Estación de bombeo de aguas residuales de la Municipalidad Distrital de Pacasmayo.
