## **INFORME DE HITO DE CONTROL** **N° 3675-2025-CG/GRLIB-SCC**

**PROYECTO DE INVERSIÓN PÚBLICA: “CREACIÓN**  
**SERVICIOS DEL DESEMBARCADERO PESQUERO**  
**ARTESANAL PACASMAYO KM 680 PANAMERICANA**  
**NORTE - DISTRITO DE PACASMAYO - PROVINCIA DE**  
**PACASMAYO - REGIÓN LA LIBERTAD”**

**HITO DE CONTROL N° 5 – ELABORACIÓN DE EXPEDIENTE**  
**TÉCNICO.**

**TRUJILLO, 24 DE MARZO DE 2025**

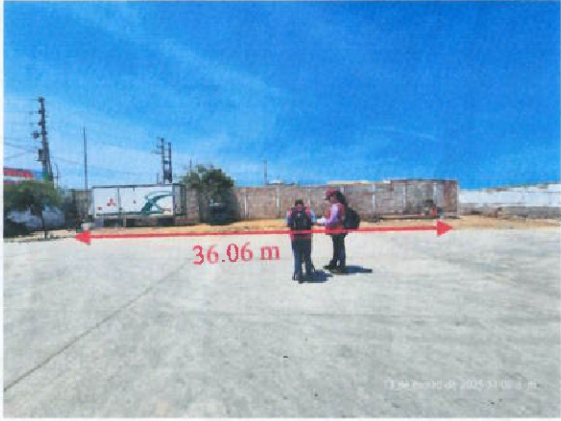
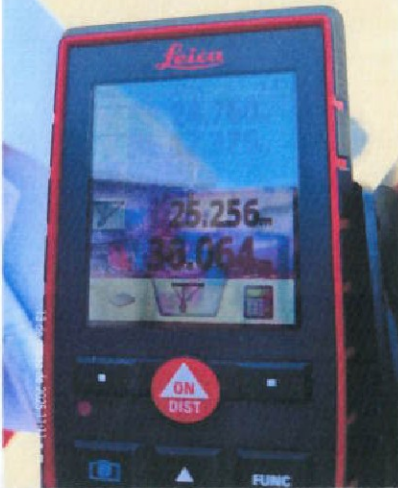
| Fotografía n.º 13 | Fotografía n.º 14 |
|---|---|
| <p>Vista del muro que comparte el actual frigorífico pesquero artesanal con la Estación de bombeo de aguas residuales de la Municipalidad Distrital de Pacasmayo, con distanciómetro digital Leica Disto D510, obteniendo una longitud de 36.06 metros de largo.</p> | <p>Vista de la distancia de 36.06 m del muro que comparte el actual frigorífico pesquero artesanal con la Estación de bombeo de aguas residuales de la Municipalidad Distrital de Pacasmayo, obtenida con el distanciómetro.</p> |

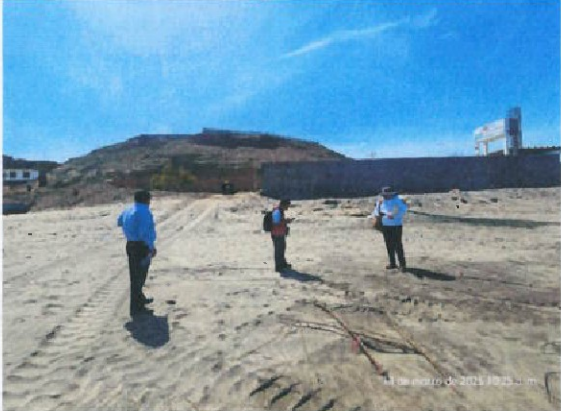
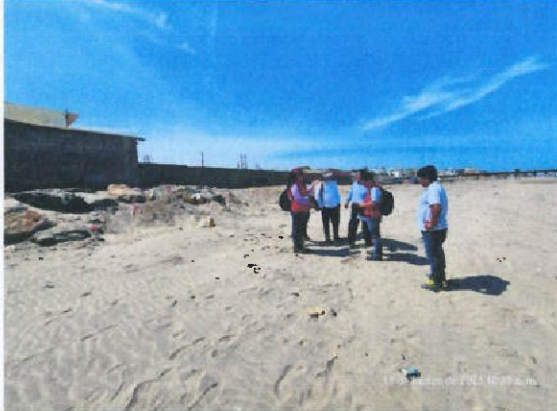
| Fotografía n.º 15 | Fotografía n.º 16 |
|---|---|
| <p>Vista de la verificación del área proyectada para la construcción de las Obras en Tierra y emisor submarino (libre), el cual formará parte del proyecto del desembarcadero pesquero artesanal.</p> | <p>Vista del área proyectada para la construcción de las Obras en Tierra, el cual formará parte del proyecto del desembarcadero pesquero artesanal.</p> |

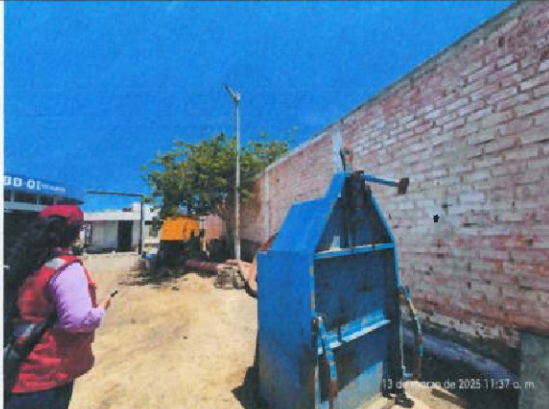
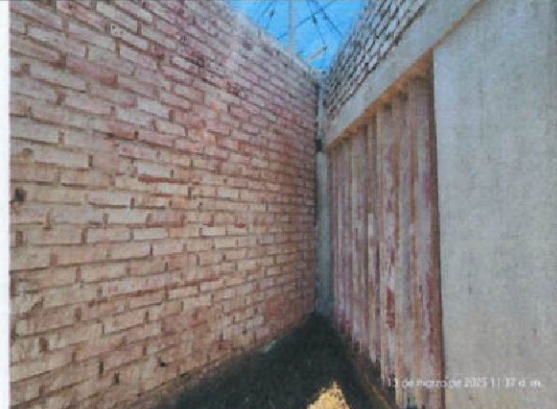
| <p>Vista interna del muro de la estación de bombeo de aguas residuales de la Municipalidad Distrital de Pacasmayo, colindante al actual frigorífico pesquero artesanal.</p> <p style="text-align: center;"><b>Fotografía n.º 19</b></p> | <p>Otra vista interna del muro de la estación de bombeo de aguas residuales de la Municipalidad Distrital de Pacasmayo, colindante al actual frigorífico pesquero artesanal.</p> <p style="text-align: center;"><b>Fotografía n.º 20</b></p> |

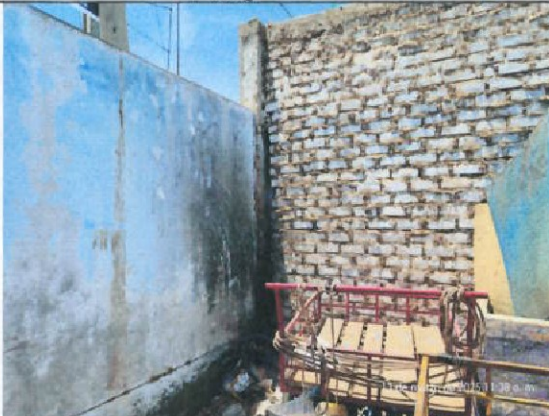
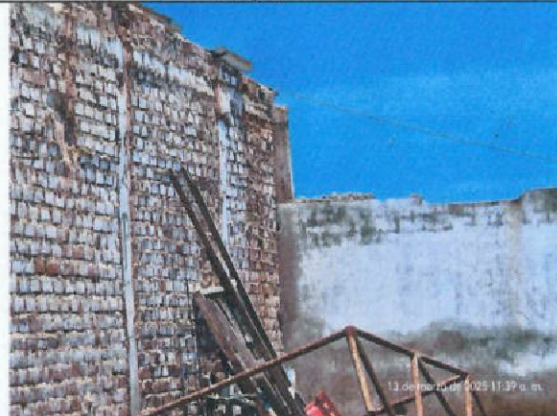
| <p>Vista interna del muro que se muestra desde el interior del actual frigorífico pesquero artesanal, colindante a la estación de bombeo de aguas residuales de la Municipalidad Distrital de Pacasmayo.</p> <p style="text-align: center;"><b>Fotografía n.º 21</b></p> | <p>Otra vista interna del muro que se muestra desde el interior del actual frigorífico pesquero artesanal, colindante a la estación de bombeo de aguas residuales de la Municipalidad Distrital de Pacasmayo.</p> <p style="text-align: center;"><b>Fotografía n.º 22</b></p> |

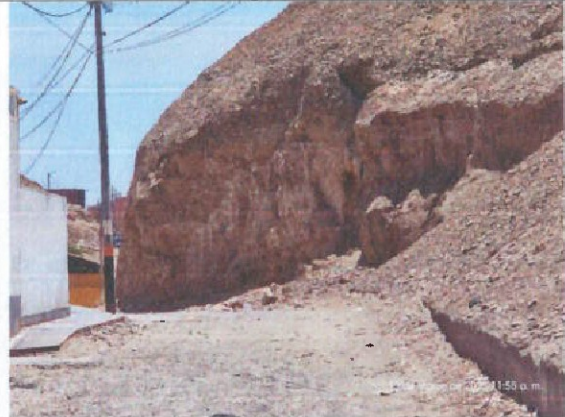
Otra vista de la prolongación Malecón Grau, donde se puede observar socavación del cerro colindante a la vía.
