INFORME DE AUDITORÍA N° 048-2025-2-5332-AC

**AUDITORÍA DE CUMPLIMIENTO
SUB REGIÓN PACÍFICO - GOBIERNO REGIONAL DE
ANCASH
NUEVO CHIMBOTE, SANTA, ANCASH**

**OBRA: "CONSTRUCCIÓN Y MEJORAMIENTO DEL
COMPLEJO DEPORTIVO RECREACIONAL EN EL A.H. SAN
PEDRO, DISTRITO DE CHIMBOTE, PROVINCIA DEL SANTA –
ANCASH – SALDO DE OBRA, ADECUADO A PROTOCOLO
SANITARIO COVID-19, SNIP N° 135768"**

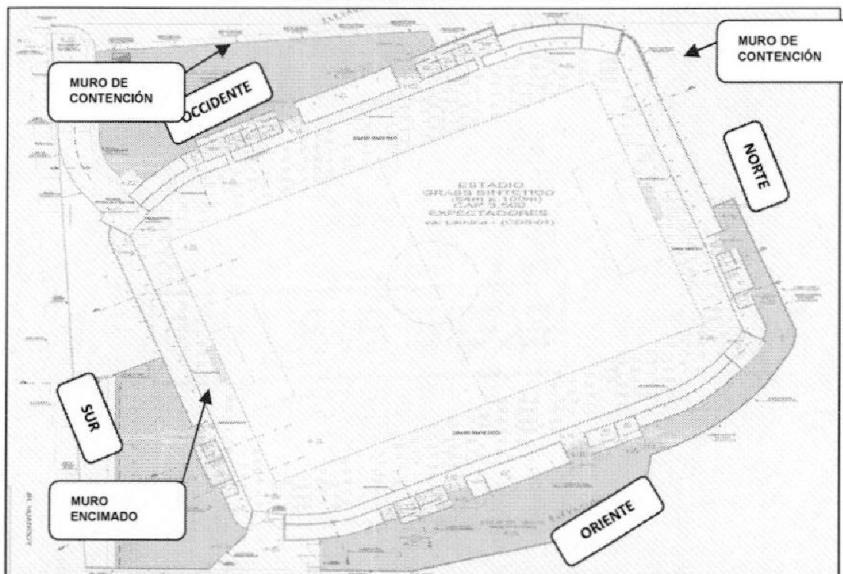
IMAGEN N° 37
UBICACIÓN DE MUROS DE CONTENCION

Fuente: Plano General del Proyecto (A.01) "Prestación adicional n.º01 de la obra: "Construcción y mejoramiento del complejo deportivo recreacional en el A.H. San Pedro, provincia de Santa Ancash"

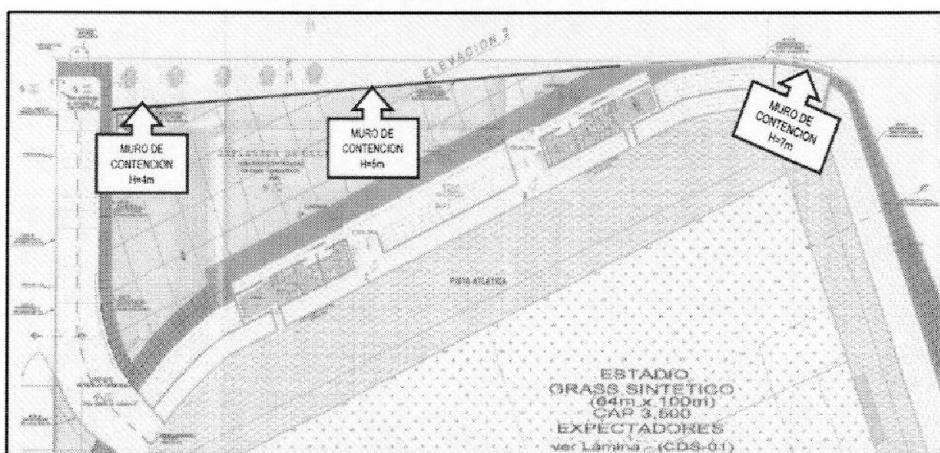
IMAGEN N° 38 UBICACIÓN DE LOS MUROS DE CONTENCIÓN

Fuente: Plano propuesto en el expediente técnico de adicional de obra n.º 1 con deductivo vinculante

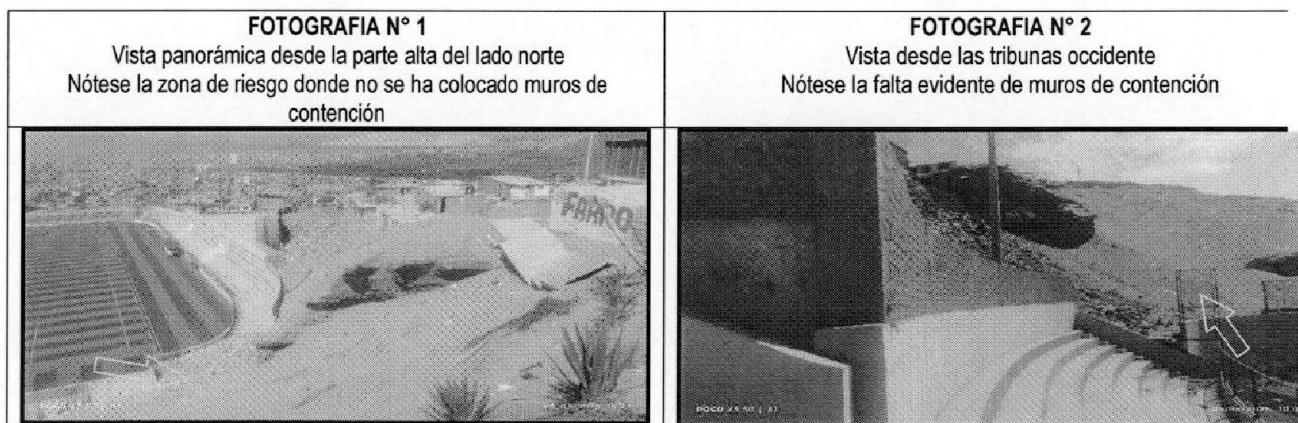
De las anotaciones consignadas en el cuaderno de obra por el residente y el supervisor no guardan coherencia con lo verificado por la Comisión Auditora durante la visita de campo realizada del 27 al 31 de octubre de 2025, según Acta de Inspección Física n.º 02-2025-CG/OCI/5332-AC (**Apéndice n.º 57**), donde se constató que los muros de contención ejecutados no cumplen con su finalidad de protección integral del proyecto en caso de deslizamientos y para el adecuado funcionamiento de la infraestructura deportiva, dado que presenta suelo arenoso, especialmente en el lado norte del estadio, como se muestra a continuación:

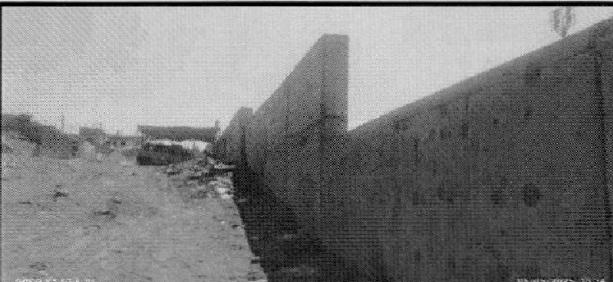
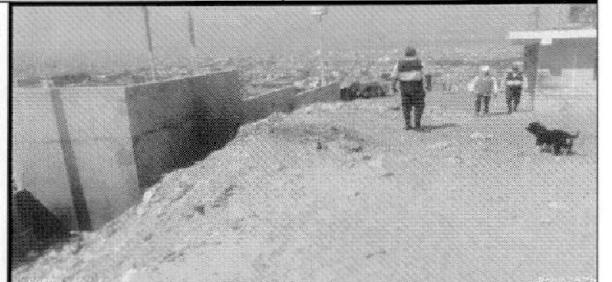
FOTOGRAFIA N° 3 Vista desde el Jr. Bolivia aledaña al lado occidente Nótese la altura desproporcionada de los muros de contención	FOTOGRAFIA N° 4 Otra vista desde el Jr. Bolivia aledaña al lado occidente, donde se ven los muros de contención de hasta 12 m de alto, rellenado parcialmente

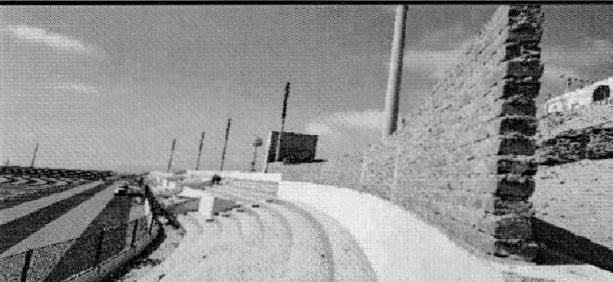
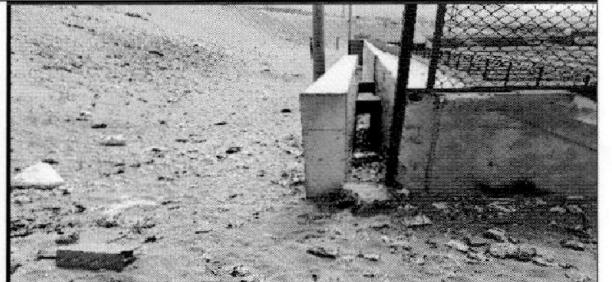
FOTOGRAFIA N° 5 Improvisación con muros de ladrillo en la zona de mayor riesgo en el lado occidente, al lado de los muros con contrafuertes de 12 m	FOTOGRAFIA N° 6 Verificación de muros de contención de h=3.90 m, proyectados inadecuadamente en el lado norte

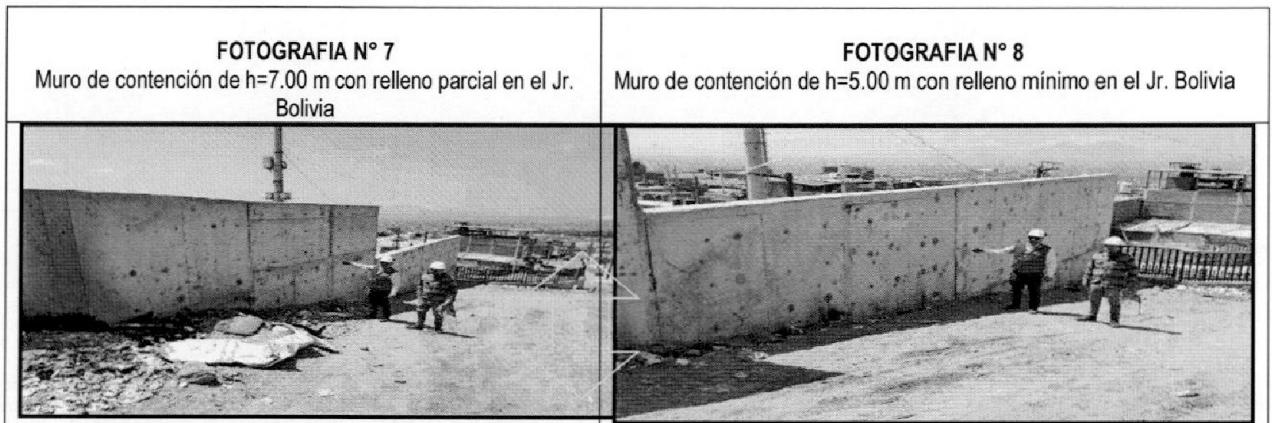
tránsito vehicular que amerite la implementación de estructuras de tal magnitud, aspectos que se muestra a continuación:

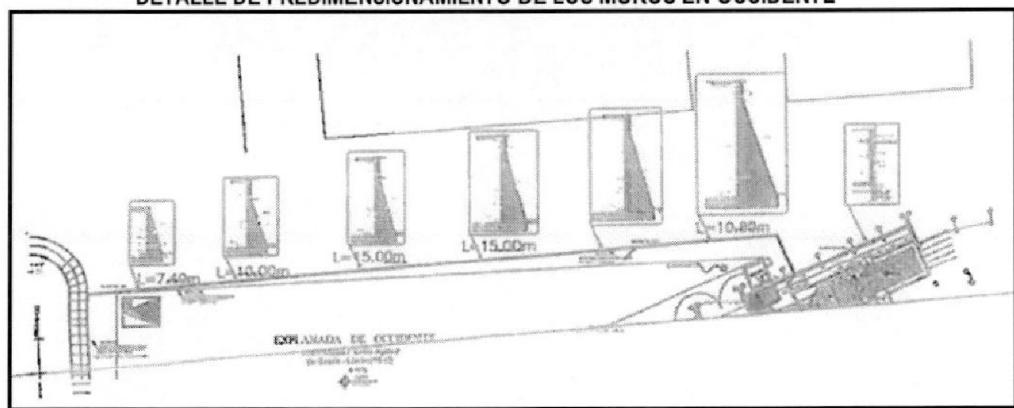
IMAGEN N° 39
DETALLE DE PREDIMENSIONAMIENTO DE LOS MUROS EN OCCIDENTE

Fuente: Expediente técnico de Adicional de obra n.º 1 con deductivo vinculante aprobado con Resolución Gerencial Sub Regional n.º 224-2021-REGION ANCASH/SRP/G de 27 de agosto de 2021

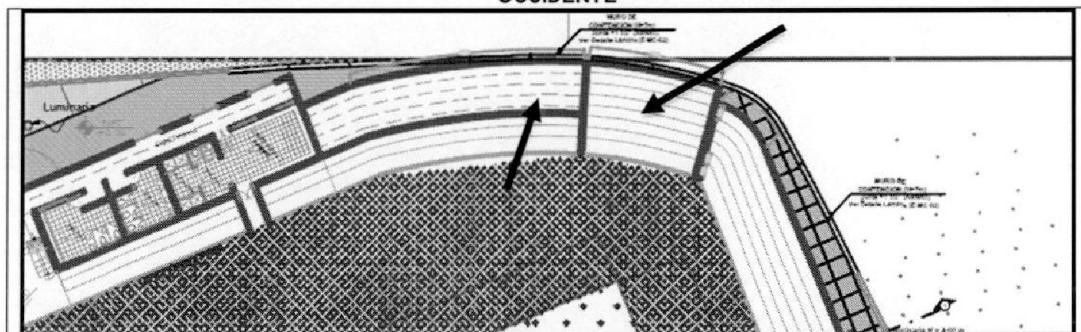
IMAGEN N° 40
PLANO A-1 , DONDE MUESTRA LA CONTINUIDAD DE GRADERÍAS EN EL LADO NOR OCCIDENTE

Fuente: Plano A-1 Plano General del proyecto
 Elaborado por: Comisión auditora

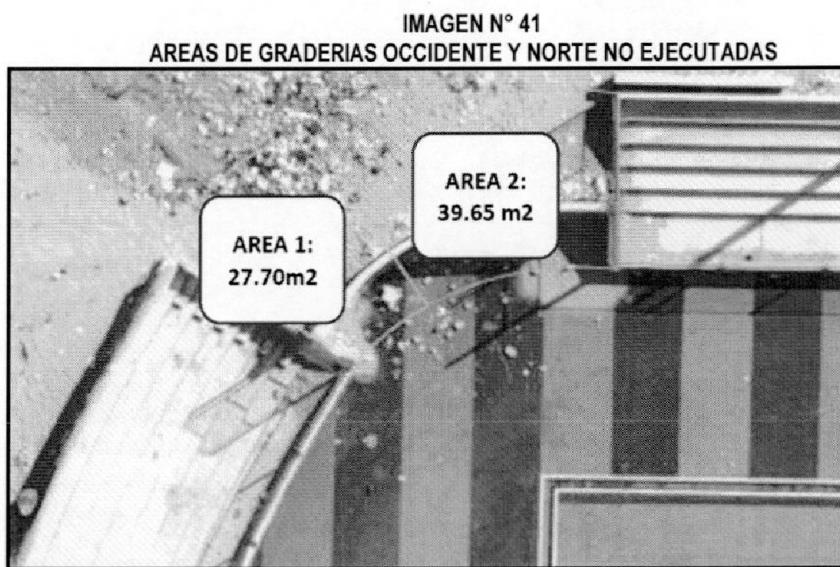
En este caso, del levantamiento topográfico y fotogramétrico llevada a cabo los días del 28 al 30 de enero de 2025 (**Apéndice n.º 61**) se evidencia la falta de graderías; correspondientes a las sub áreas A1 de 27.70 m² (lado occidente) y área A2 de 39.65m² (lado norte) haciendo un total de 67.35m² de gradería no ejecutada, como se muestra en la imagen adjunta:

En atención a la revisión efectuada, se advierte que las tribunas ubicadas en la intersección del lado noroccidente no han sido ejecutadas, según puede corroborarse en las imágenes analizadas y en contraste con lo establecido en el expediente técnico de saldo de obra (**Apéndice n.º 59**). Dichos elementos estructurales formaban parte de las prestaciones obligatorias, esenciales para garantizar la protección, funcionalidad y operación adecuada del complejo deportivo.

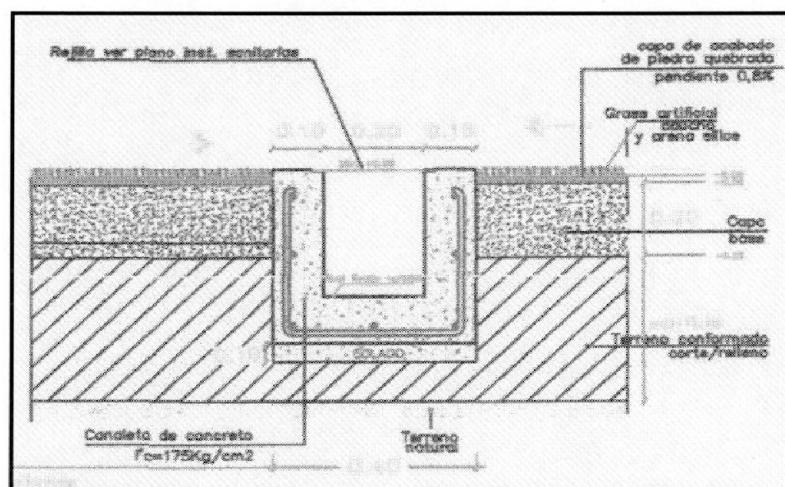
IMAGEN N° 43
PLANO PD-02 Detalles y cortes de SSHH y canaleta

Fuente: Expediente técnico de adicional n.º 1 con deductivo vinculante aprobado con Resolución Gerencial Sub Regional n.º 224-2021-REGIONANCASH/SRP/G de 27 de agosto de 2021

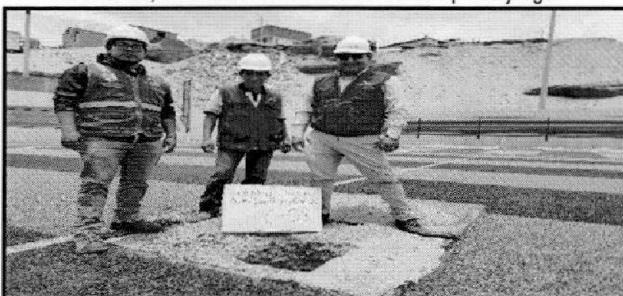
Verificación de calicata n° 1, con el representante de la Sub Región Pacífico, en el lado nor occidente del campo de juego

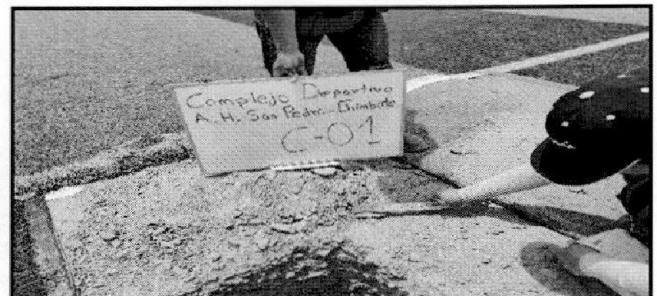
FOTOGRAFIA N° 10

Verificación de piedra de 3" en calicata n° 1

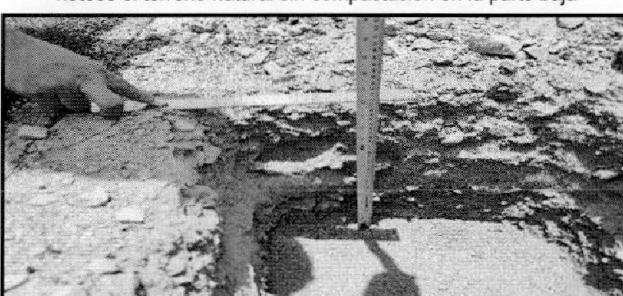
FOTOGRAFIA N° 11

Verificación de una altura de $h=0.40$ m en un lado de la calicata n° 1, nótese el terreno natural sin compactación en la parte baja

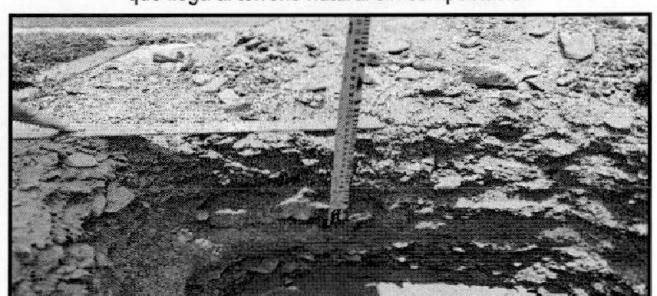
FOTOGRAFIA N° 12

Verificación de una altura de $h=0.17$ m en otro lado de la calicata n° 1, que llega al terreno natural sin compactación

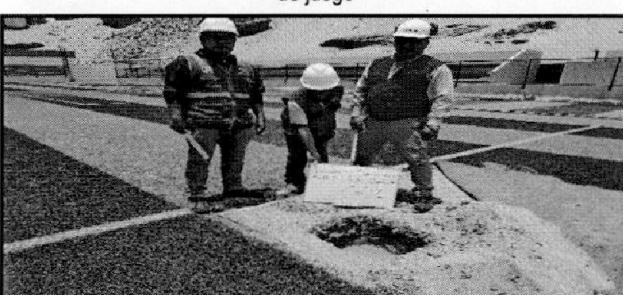
FOTOGRAFIA N° 13

Verificación de calicata n.° 2, ubicada en el lado nor oriente del campo de juego

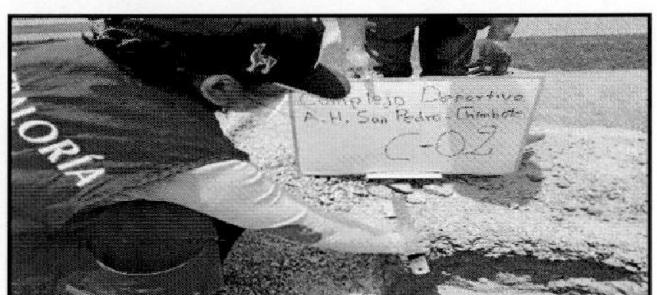
FOTOGRAFIA N° 14

Verificación de piedras de hasta 4" en la calicata n° 2

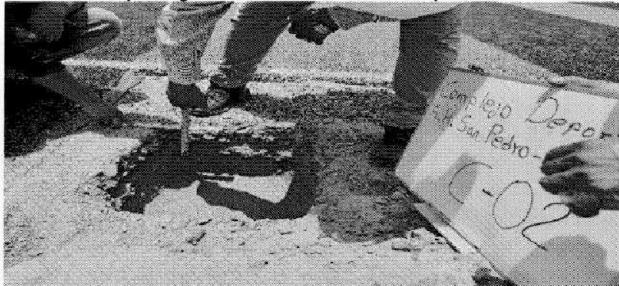
FOTOGRAFIA N° 15

Verificación de una altura de $h=0.17$ m en un lado de la calicata n° 2, que llega al terreno natural sin compactación

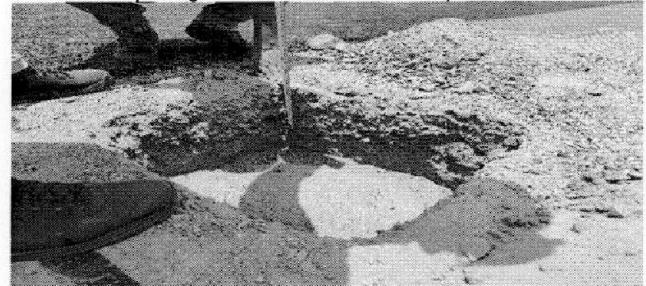
FOTOGRAFIA N° 16

Verificación de una altura de $h=0.19$ m en otro lado de la calicata n° 2, que llega al terreno natural sin compactación

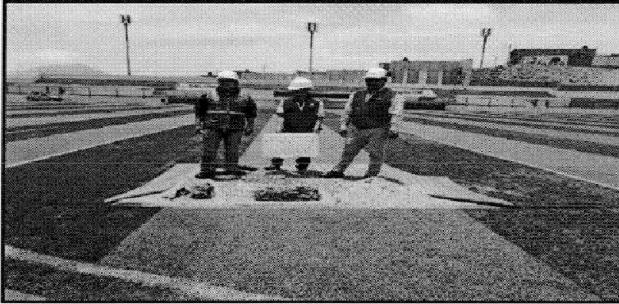
FOTOGRAFIA N° 17

Verificación de calicata n° 3, en el lado oriente centro del campo de juego

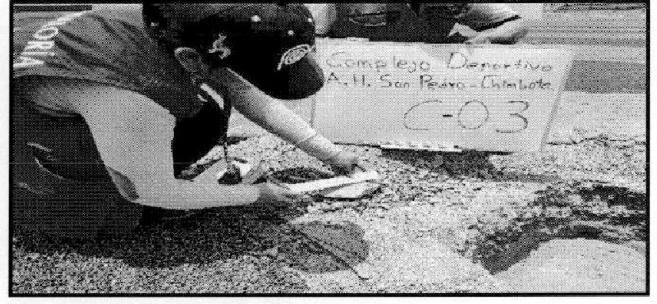
FOTOGRAFIA N° 18

Verificación de piedras de hasta 6" en la calicata n° 3

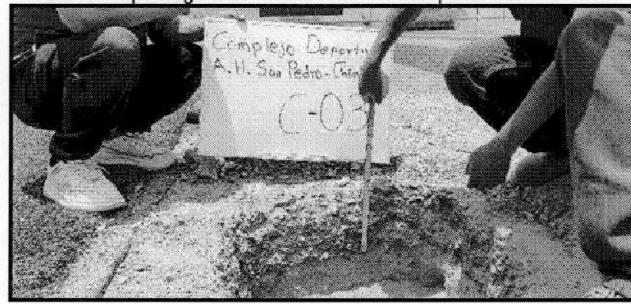
FOTOGRAFIA N° 19

Verificación de una altura de $h=0.18$ m en un lado de la calicata n° 3, que llega al terreno natural sin compactación

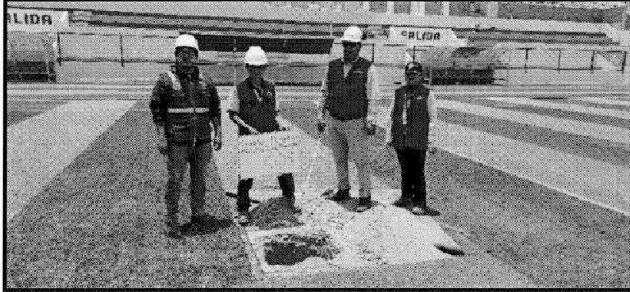
FOTOGRAFIA N° 20

Verificación de calicata n° 4, en el lado occidente centro del campo de juego

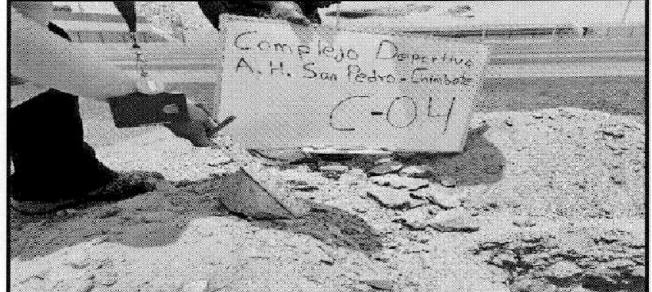
FOTOGRAFIA N° 21

Verificación de piedras de hasta 6" en la calicata n° 4

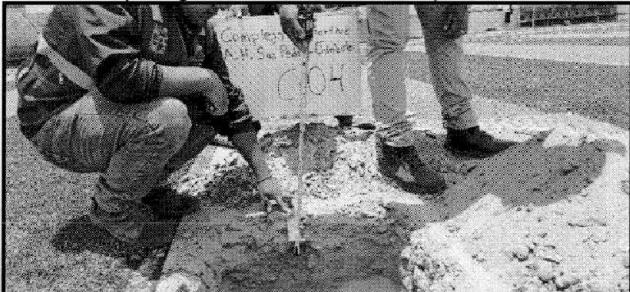
FOTOGRAFIA N° 22

Verificación de una altura de $h=0.12$ m en un lado de la calicata n° 4, que llega al terreno natural sin compactación

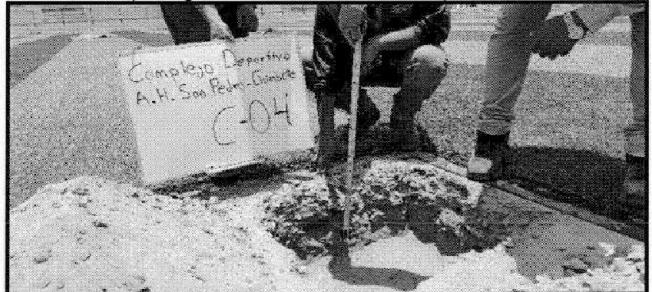
FOTOGRAFIA N° 23

Verificación de una altura de $h=0.18$ m en otro lado de la calicata n° 4, que llega al terreno natural sin compactación

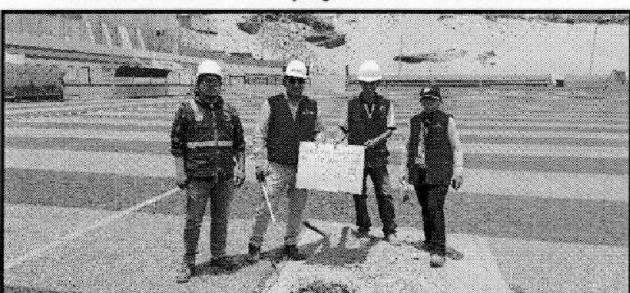
FOTOGRAFIA N° 24

Verificación de calicata n° 5, en el lado sur occidente del campo de juego

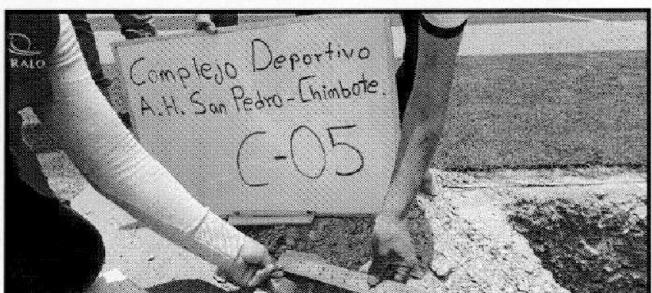
FOTOGRAFIA N° 25

Verificación de piedras de hasta 4" en la calicata n° 5

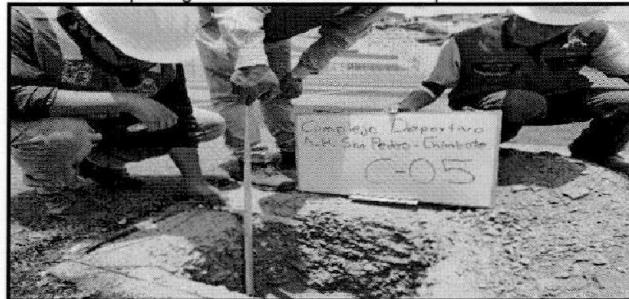
FOTOGRAFIA N° 26

Verificación de una altura de $h=0.38$ m en un lado de la calicata n° 5, que llega al terreno natural sin compactación

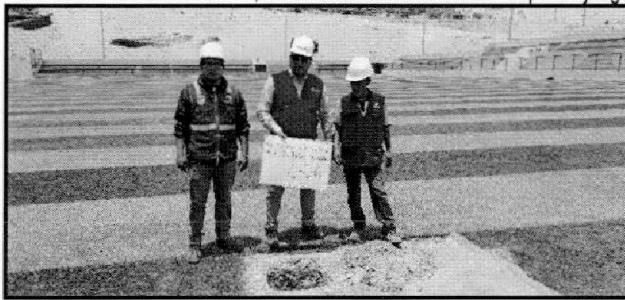
FOTOGRAFIA N° 27

Verificación de calicata n° 6, en el lado sur oriente del campo de juego

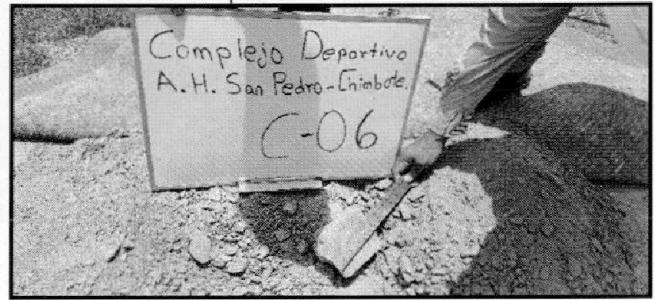
FOTOGRAFIA N° 28

Verificación de piedras de hasta 5" en la calicata n° 6

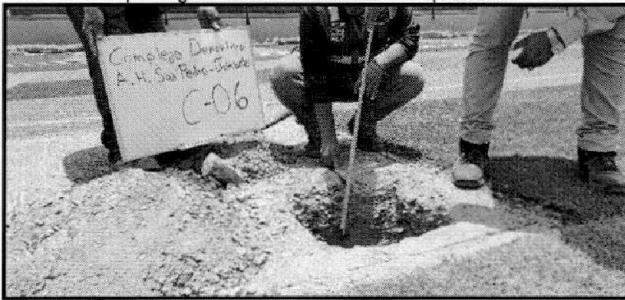
FOTOGRAFIA N° 29

Verificación de una altura de $h=0.21$ m en un lado de la calicata n° 6 que llega al terreno natural sin compactación

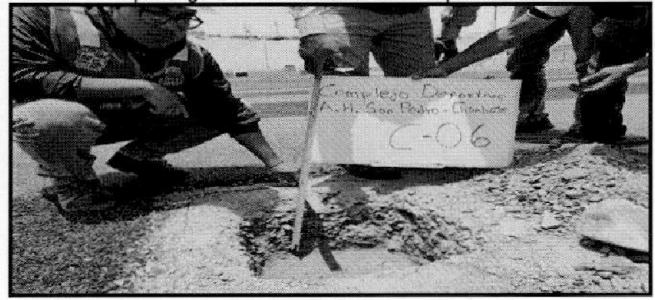
FOTOGRAFIA N° 30

Verificación de una altura de $h=0.24$ m en un lado de la calicata n° 6 que llega al terreno natural sin compactación

Como se puede verificar, del informe técnico del estudio de mecánica de suelos ha demostrado que la empresa contratista Consorcio J-C, ejecutó de manera deficiente y en algunos casos no ejecutó partidas del sub presupuesto "Campo deportivo sintético, estacionamiento y túneles de ingreso" de acuerdo a lo requerido en las especificaciones técnicas y planos de los expedientes técnicos del saldo de obra y el adicional n.º 1 con deductivo vinculante, por lo que, se realizó el cálculo de metrado y pago por partidas no ejecutadas del expediente de Saldo de Obra y Adicional de Obra.

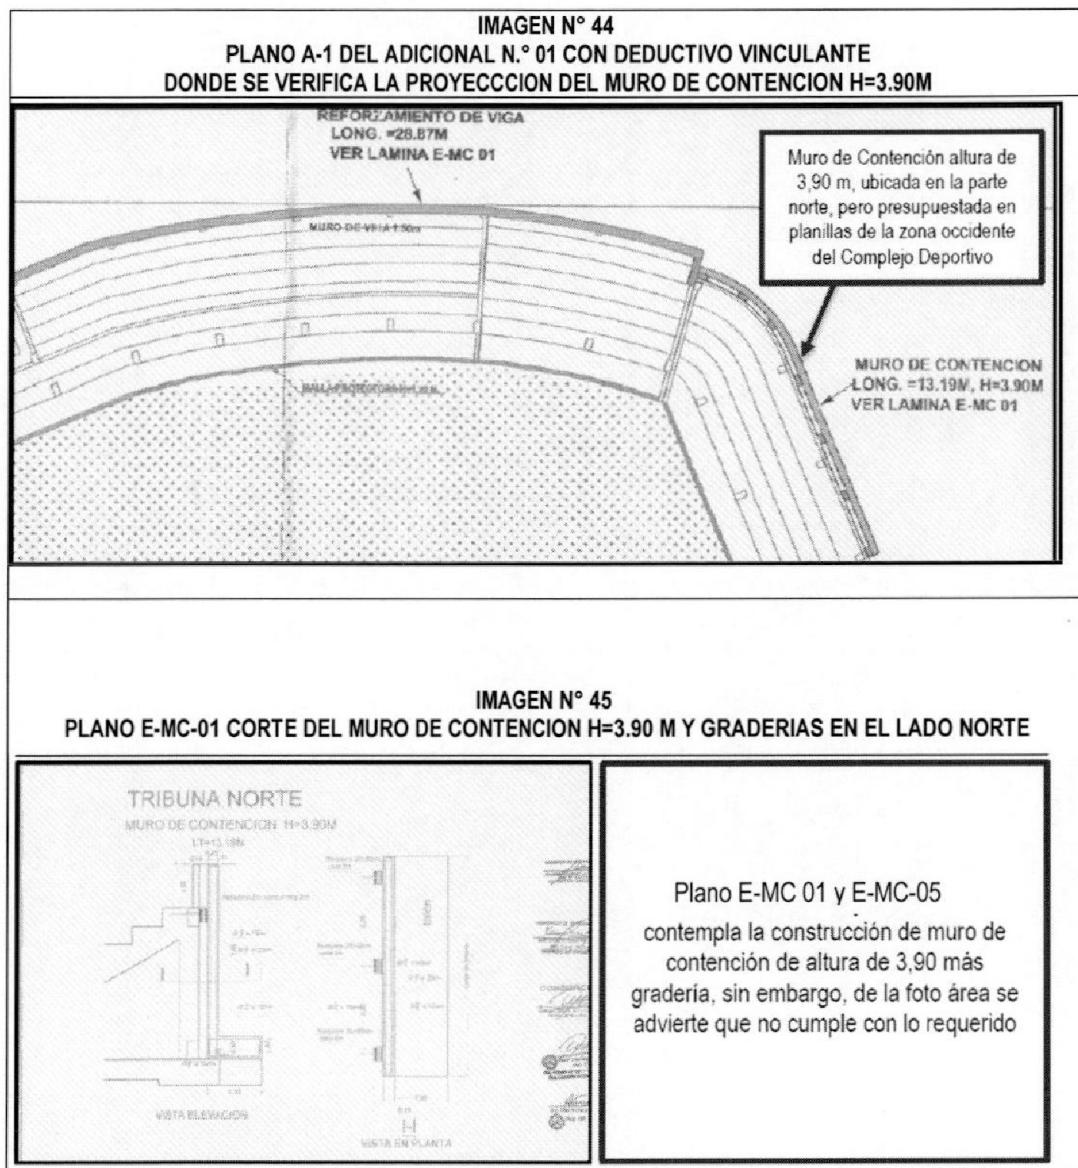
De acuerdo a los Planos E-MC 01 y E-MC 05 del expediente del adicional de obra n.º 01 con deductivo vinculante (**Apéndice n.º 58**), se proyectó la partida de muro de contención altura de 3,90m, la misma que se encontraba presupuestada en la planilla de metrados de la zona occidente del complejo deportivo, como se muestra a continuación:

Fuente: Expediente técnico del adicional de obra n.º 1 - Planos PG -M01 y 05 y Plano AP-01 elaborado por equipo de la CGR

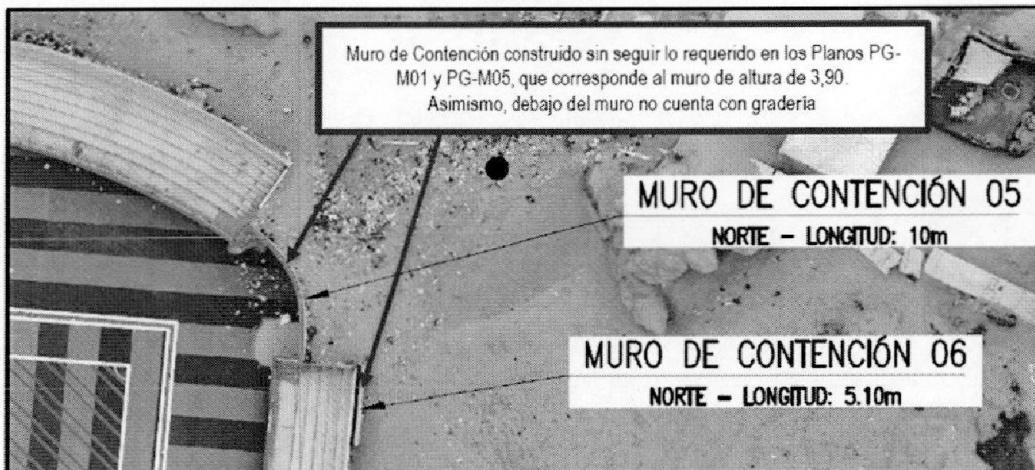
IMAGEN N° 46
PLANO ÁREAS Y PERÍMETROS DE ACUERDO AL LEVANTAMIENTO TOPOGRÁFICO DEL MURO DE CONTENCION H=3.90M

Fuente: Plano de áreas y perímetros (AP-01) de 29 de enero de 2025 elaborado por la comisión.

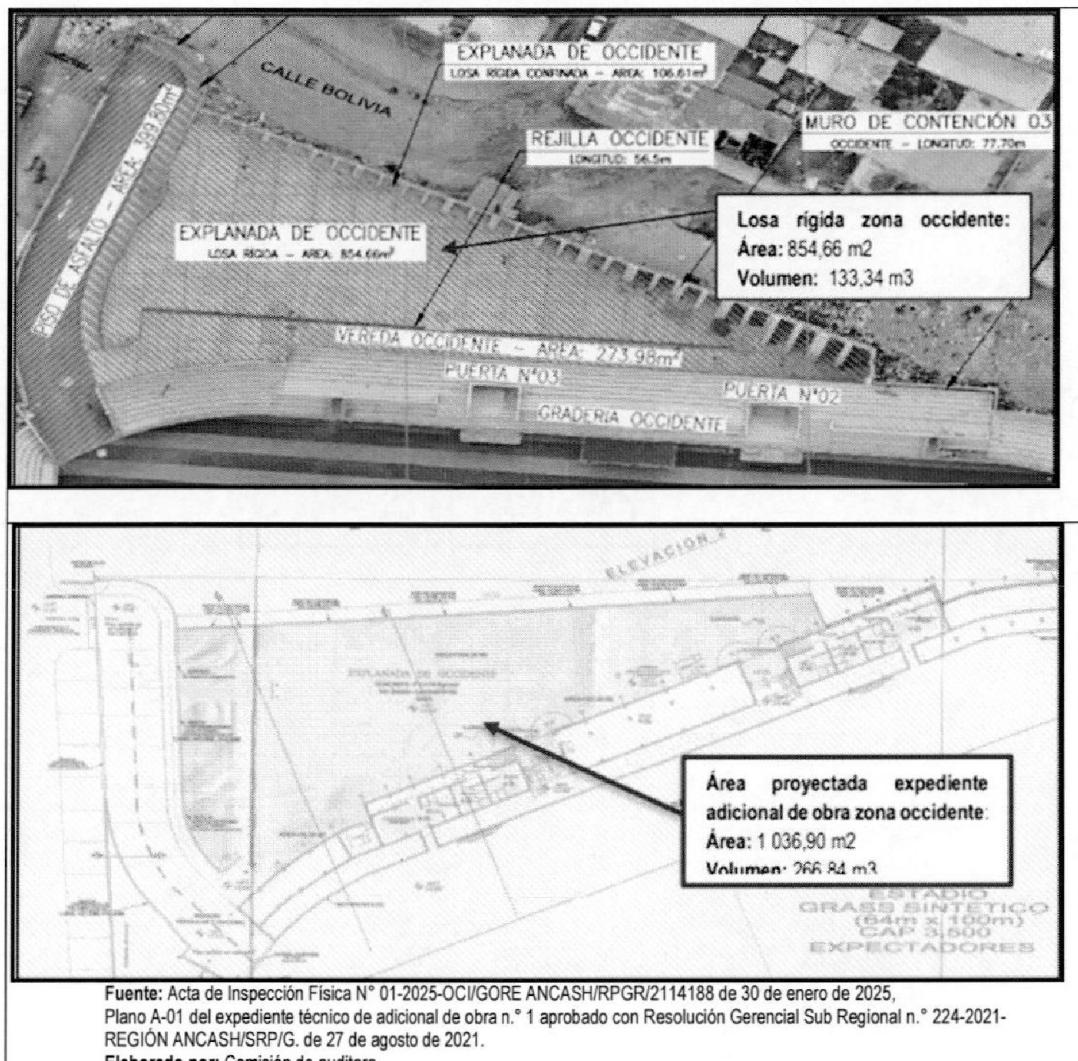
IMAGEN N° 47
PLANO ÁREAS Y PERÍMETROS DE ACUERDO AL LEVANTAMIENTO TOPOGRÁFICO DE
LA LOSA RIGIDA DE CONCRETO ZONA OCCIDENTE

Del levantamiento topográfico, se ha determinado un área de 854,66 m², a diferencia de los 1 303,58 m² usados en el metrado del expediente técnico del adicional de obra n.º 01 con deductivo vinculante, valores que fueron usados en las valorizaciones de febrero y marzo 2022, en su totalidad hasta alcanzar el 100% de las metas físicas como si se tratase de una obra en ejecución en la modalidad de suma alzada, como se muestra en las imágenes adjuntas:

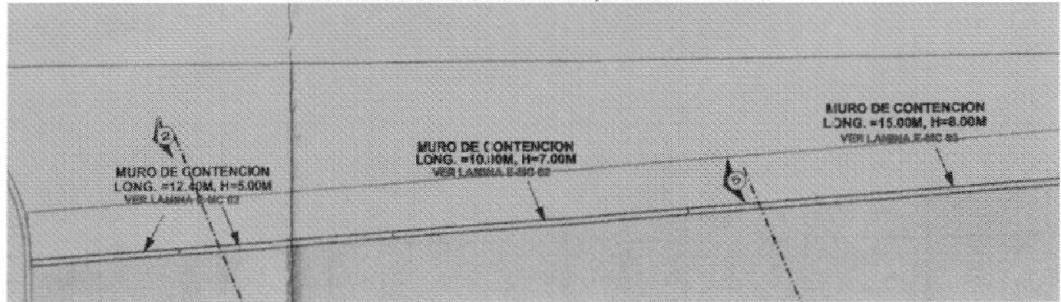
1er TRAMO DE MUROS DE H=5.00M, H=7.00M Y H=8.00M

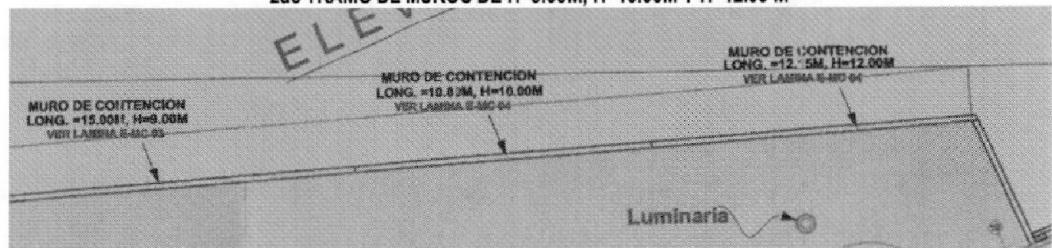
2do TRAMO DE MUROS DE H=9.00M, H=10.00M Y H=12.00 M

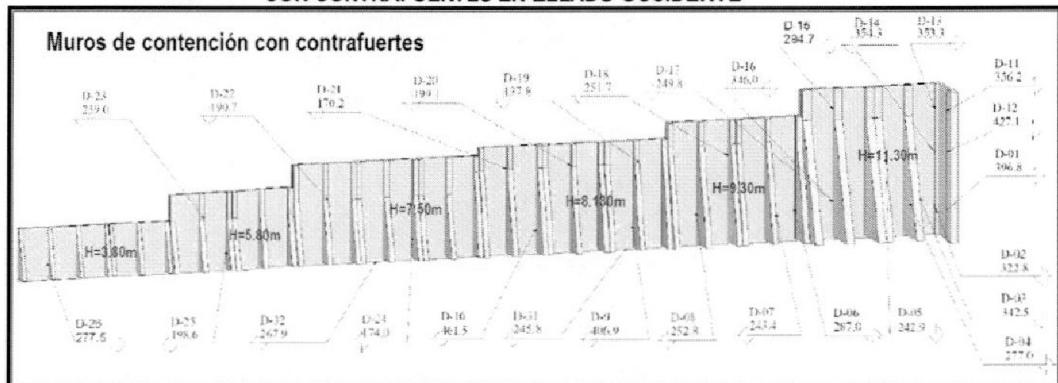
IMAGEN N° 49
RESUMEN DE ENSAYOS DE DIAMANTINA EN LOS MUROS DE CONTENCIÓN
CON CONTRAFUERTES EN ELLADO OCCIDENTE

Fuente: Informe técnico del servicio de laboratorio para extracción de núcleos de concreto endurecido a las estructuras de concreto armado de la obra remitido con Carta n.º 002-2025-3R/GG de 11 de noviembre de 2025

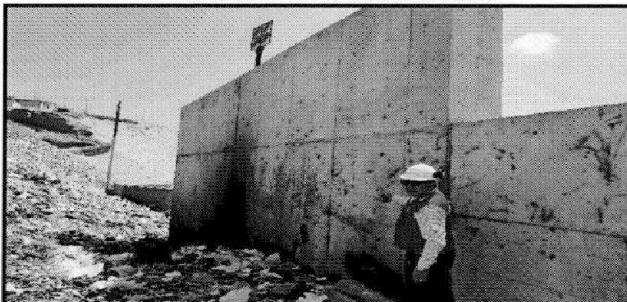
VERIFICACION DE MURO DE H=11.30 RELLENADO
SOLO HASTA MITAD DE SU ALTURA

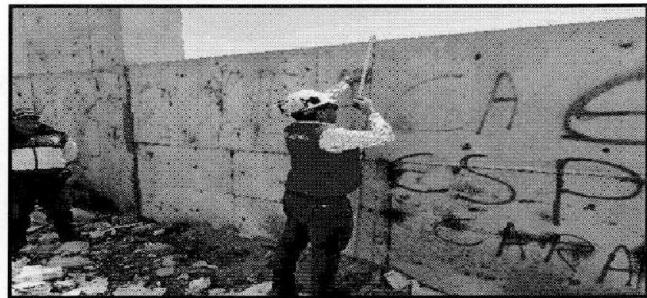
FOTOGRAFÍA N° 32

VERIFICACION DE MURO DE H=10.00
RELLENADO HASTA UN 80% DE SU ALTURA

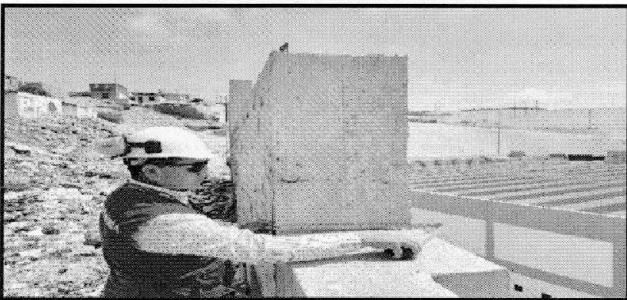
FOTOGRAFÍA N° 33

VERIFICACION DE MURO DE H=7.50
RELLENADO AL 80% DE SU ALTURA

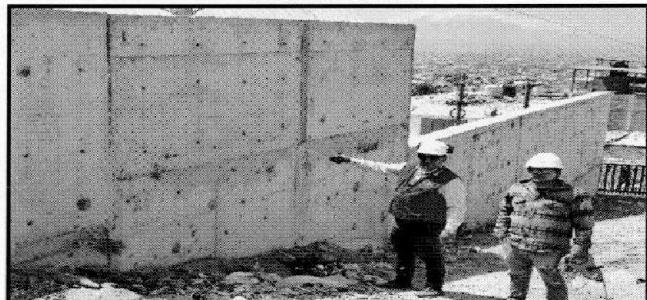
FOTOGRAFÍA N° 34

VERIFICACION DE MURO DE H=7.50 RELLENADO HASTA UN 40%
DE SU ALTURA

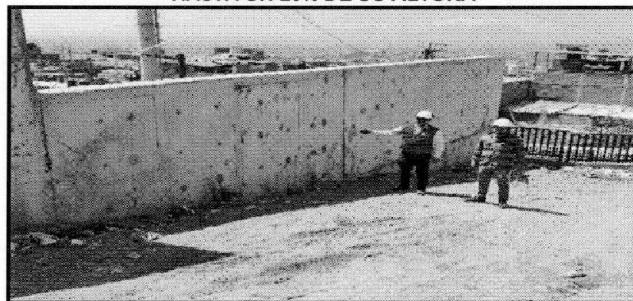
FOTOGRAFÍA N° 35

VERIFICACION DE MURO DE H=5.00 RELLENADO
HASTA UN 20% DE SU ALTURA

De la revisión efectuada, se evidencia que tanto en los muros de contención con contrafuertes ubicados en el lado occidente, como en los muros encimados del lado sur, la ejecución presenta deficiencias que contravienen las especificaciones técnicas establecidas en el expediente técnico del adicional n.º 1 con deductivo vinculante, particularmente en la partida 01.04.01.02 Concreto $f_c = 280 \text{ kg/cm}^2$ para muros de contención, incluyendo vibrado y curado, correspondiente al sub presupuesto Graderías portantes, pisos interiores y veredas de tribunas oriente y occidente.
