INFORME DE AUDITORÍA N° 047-2025-2-5332-AC

**AUDITORÍA DE CUMPLIMIENTO AL GOBIERNO REGIONAL
DE ANCASH**

**“OBRA: RECUPERACIÓN Y MEJORAMIENTO DEL
SERVICIO DE TRANSITABILIDAD DE LA CARRETERA
MARCARÁ – CHANCOS – CRUCE HUAPRA, DISTRITO DE
MARCARÁ – CARHUAZ – ÁNCASH CON CUI N° 2335720”**

PERÍODO: 26 DE JULIO DE 2017 AL 27 DE ABRIL DE 2022

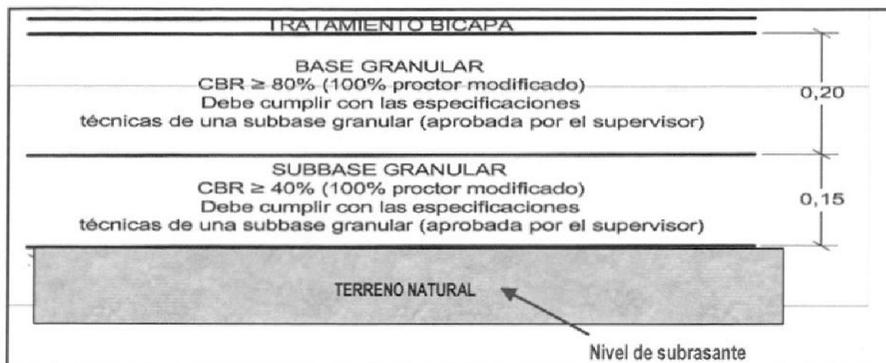
IMAGEN N° 10
SECCIÓN TÍPICA DEL PAVIMENTO FLEXIBLE

Es así que, con la finalidad de alcanzar los niveles de la sub rasante establecida en los planos del proyecto, se consideró la ejecución de la partida "03.06 Excavación a nivel de sub-rasante", con la cual se proyecta excavar 27 887,98 m³, el cual según su planilla de metrados, fue determinado considerando los volúmenes de corte a nivel de la subrasante y el deductivo de los volúmenes de carpeta asfáltica y pavimento rígido existentes, conforme se aprecia en el cuadro siguiente:

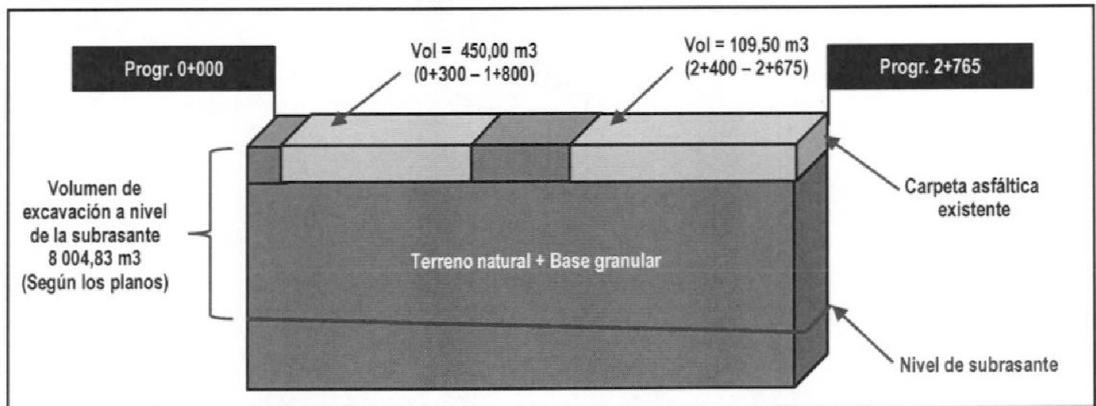
IMAGEN N° 11
VOLUMEN A EXCAVAR A NIVEL DE LA SUBRASANTE NETO EN EL TRAMO 0+000 - 2+765

$$\begin{aligned} \text{Volumen neto a excavar} &= \text{Volumen de excavación a nivel de la subrasante} - \text{Volumen de carpeta asfáltica} \\ \text{Volumen neto a excavar} &= 8\,004,83\, \text{m}^3 - 450,00\, \text{m}^3 - 109,50\, \text{m}^3 \\ \text{Volumen neto a excavar} &= 7\,445,33\, \text{m}^3 \end{aligned}$$

No obstante, en la partida "03.02 Retiro de base granular existente e=0.30 m", se ha considerado para el tramo 0+000 - 2+765, excavar los mismos **7 445,33 m³** determinados en la partida "03.06 Excavación a nivel de sub-rasante", descritos en el párrafo anterior, tal como se aprecia a continuación:

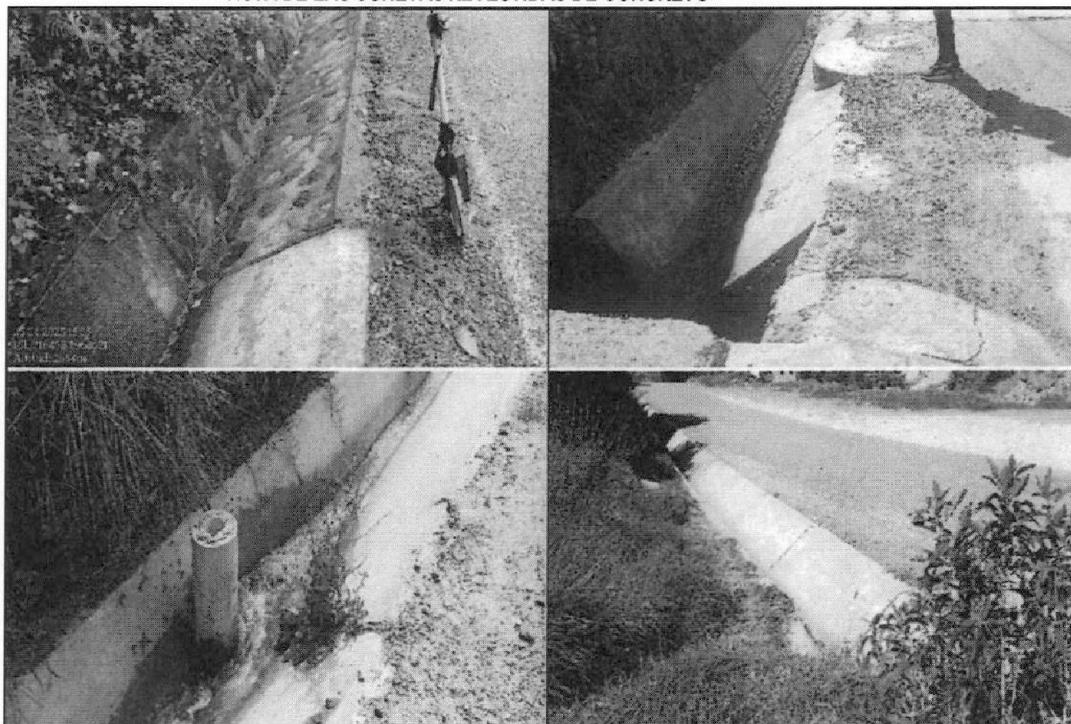
IMAGEN N° 18
VISTA DE LAS CUNETAS REVESTIDAS DE CONCRETO

Sobre el particular, se advierte que el Consorcio Marcara intervino una longitud de 4 732,00 m con cunetas revestidas de concreto, la cual es menor a lo valorizado que asciende a 5 143,38 m, es así que, con la finalidad de determinar los metrados realmente ejecutados para las partidas "02.02.01.03.01 Encofrado y desencofrado de cunetas revestida", "02.02.01.03.02 Concreto f'c = 175 kg/cm2 en cunetas", "02.02.01.03.03 Curado de concreto" y "02.02.01.04.01 Junta de dilatación de asfalto @3.00, e= 1\"", relacionadas a las cunetas revestidas de concreto, se determinó los siguientes metrados:

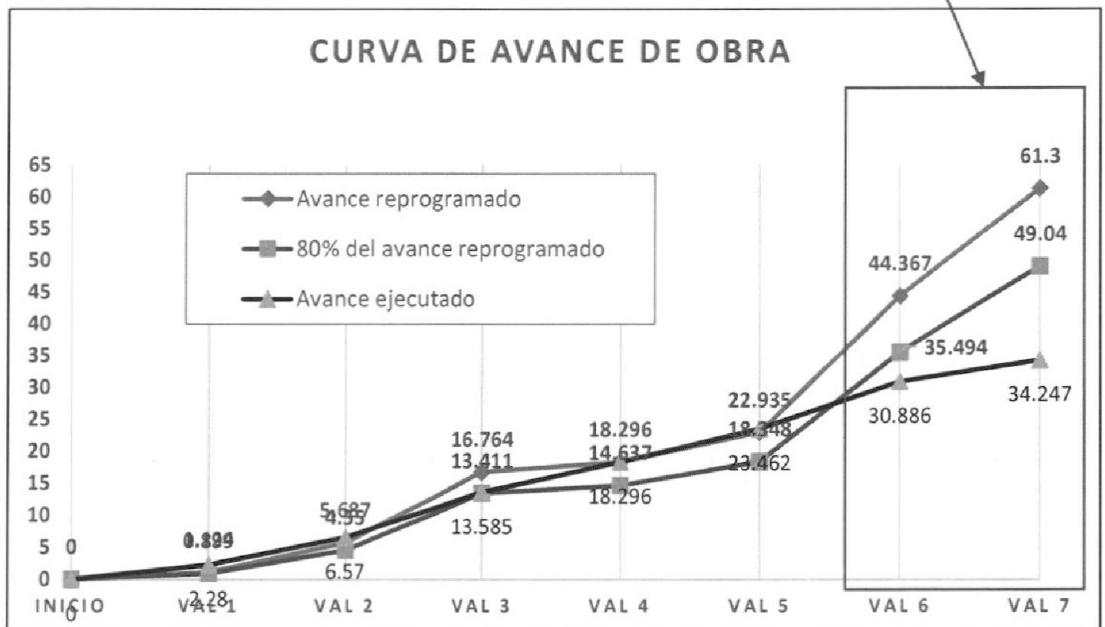
CURVA DE AVANCE DE OBRA

De la imagen anterior, se aprecia que, en las valorizaciones n.ºs 6 y 7 (VAL 6 y VAL 7) (**Apéndice n.º 33**) el avance ejecutado acumulado es menor al 80 % del avance programado, lo cual evidenciaría que, el Contratista venía incumpliendo con los plazos contractuales de la obra, presentando retrasos en reiteradas valorizaciones.

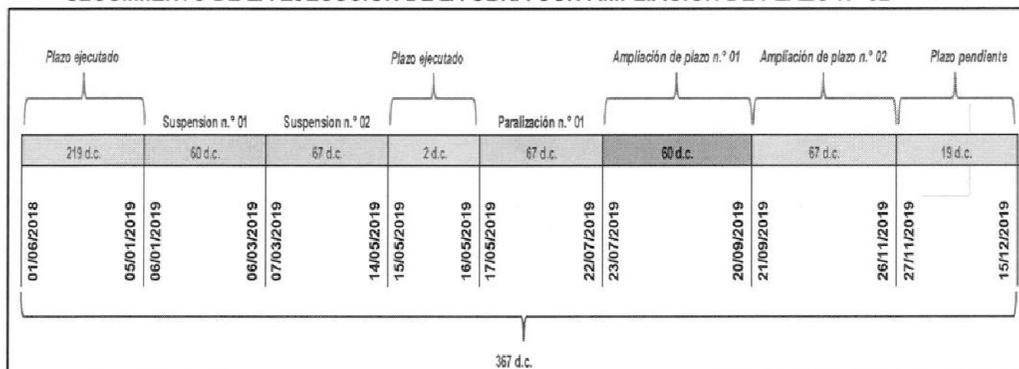
IMAGEN N° 22
SEGUIMIENTO DE LA EJECUCIÓN DE LA OBRA CON AMPLIACIÓN DE PLAZO N° 02³⁹

Sin embargo, con Resolución Gerencial General Regional n.º 0533-2019-GRA/GGR de 12 de noviembre de 2019 (Apéndice n.º 63), **Johnny Constantino Muñante Quispe**, gerente General Regional, aprobó la ampliación de plazo n.º 02, solicitado por el Contratista por sesenta y siete (67) días calendario, desde el 21 de setiembre de 2019 hasta el 26 de noviembre de 2019, por lo que, considerando que aún quedaban 19 días calendario por ejecutar del contrato principal, la nueva fecha de culminación de la obra cambió a 15 de diciembre de 2019, tal como se aprecia en la imagen siguiente:

Al respecto, para conocer el origen de la **ampliación de plazo n.º 02**, debemos retroceder hasta la paralización de obra n.º 01 – mayo de 2019⁴⁰, toda vez que el 17 de mayo de 2019 mediante **asiento n.º 286 (Apéndice n.º 60)** de Isela Carina Alegre Castillo, residente de obra, solicita a Ubaldo Ferenk Vargas Vigo, jefe de Supervisión, la **paralización de la obra por tiempo indefinido**, hasta que la Entidad se pronuncie sobre el adicional de obra n.º 01 con deductivo, tal como se aprecia a continuación:
