### INFORME DE AUDITORÍA N° 048-2026-CG/GRTB-AC

### AUDITORÍA DE CUMPLIMIENTO MUNICIPALIDAD PROVINCIAL DE ZARUMILLA ZARUMILLA, ZARUMILLA, TUMBES

**“SUSCRIPCIÓN DE CONTRATO, EJECUCIÓN,  
INSPECCIÓN, SUPERVISIÓN, RECEPCIÓN Y  
LIQUIDACIÓN DE OBRA: MEJORAMIENTO DEL  
SERVICIO DE GESTIÓN DE TRÁNSITO URBANO EN EL  
DISTRITO DE ZARUMILLA DE LA PROVINCIA DE  
ZARUMILLA DEL DEPARTAMENTO DE TUMBES, CUI  
2596148”**

**PERÍODO: 5 DE OCTUBRE DE 2023 AL 1 DE OCTUBRE DE 2024**

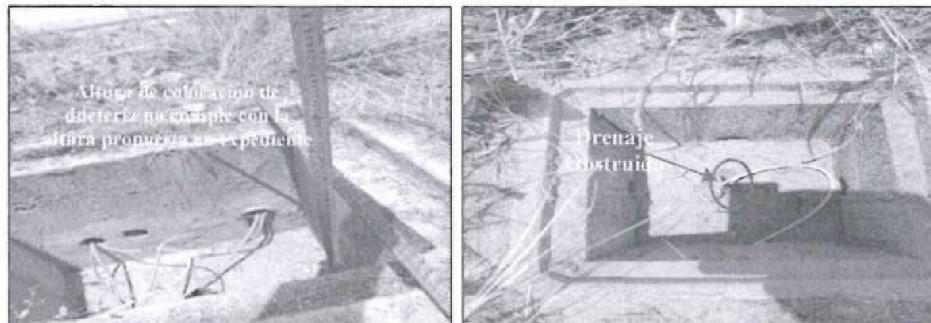
**Imágenes n.ºs 2 y 3**  
**Ejecución de cajas de Paso incumpliendo la especificación técnica**

- En la intersección Av. Panamericana Norte – Av. El Ejército, se verificó que la ductería fue instalada a profundidades menores a las establecidas (0.65 m y 0.70 m en lugar de 0.95 m) y que el sistema de drenaje de la caja CE-2 no es funcional, generando riesgo de acumulación de agua. Asimismo, el murete no cuenta con la cimentación especificada, presentando menor profundidad y ausencia de sobreancho.

Fuente: Acta de Inspección Física n.º 2-2025-CG/GRTB-MPZ-AC, realizada entre 9,10,11 y 12 de setiembre de 2025 (Apéndice n.º 4).

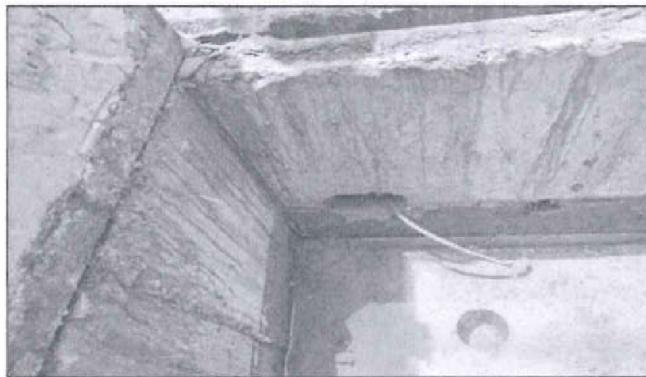
**Imagen n.º 4**  
**Drenaje inoperativo y obstruido**

b) En la intersección **Panamericana Norte – Prolongación 9 de octubre**, se identificó que las cajas de paso no cuentan con drenaje operativo, que el trazo de ductería difiere de lo indicado en planos, sustituyéndose ductos de concreto doble vía por PVC en cruces vehiculares, además de ejecutarse tramos no contemplados en el expediente técnico; igualmente, el murete carece de cimentación conforme a las especificaciones.

Fuente: Acta de Inspección Física n.º 2-2025-CG/GRTB-MPZ-AC, realizada entre el 9,10,11 y 12 de setiembre de 2025, (Apéndice n.º 4).

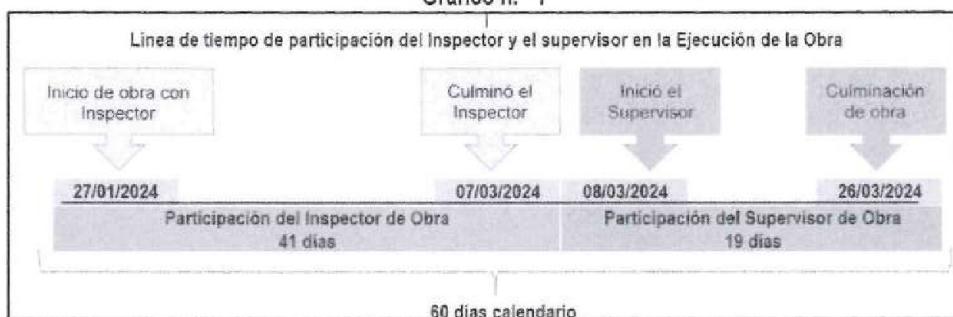
Gráfico n.º 1

Posteriormente, la entidad contrató al Ing. Francisco Martín Mendoza Saldarriaga como supervisor de obra, quien inició sus funciones el 8 de marzo de 2024 y culminó su participación el 26 de marzo de 2024, interviniendo únicamente durante diecinueve (19) días calendario, pese a que el plazo total de ejecución de la obra era de sesenta (60) días calendario. Asimismo, el supervisor otorgó la conformidad a la valorización n.º 03 una vez culminada la ejecución de la obra.

De la línea de tiempo elaborada, se confirma que la ejecución de la obra se desarrolló durante cuarenta y un (41) días bajo el control técnico de un inspector de obra y únicamente diecinueve (19) días bajo la participación de un supervisor de obra, lo cual evidencia que la supervisión no fue continua ni uniforme durante todo el plazo contractual, pese a que los términos de referencia y el presupuesto aprobado para la supervisión ascendente a S/ 39 600,00 contemplaban la participación del supervisor desde el inicio de la ejecución de la obra y durante la totalidad del plazo de ejecución.
