**INFORME DE HITO DE CONTROL**  
**N°006-2026-OCI/0208-SCC**

**“MEJORAMIENTO Y AMPLIACIÓN DEL SERVICIO  
EDUCATIVO DE LA FACULTAD DE INGENIERÍA CIVIL DE LA  
UNIVERSIDAD NACIONAL SAN LUIS GONZAGA DE ICA, EN  
LA CIUDAD UNIVERSITARIA, DISTRITO DE ICA, PROVINCIA  
DE ICA, REGIÓN DE ICA – CÓDIGO DE INVERSIÓN  
2380749”**

**HITO CONTROL N° 4 – RECEPCIÓN DE OBRA**

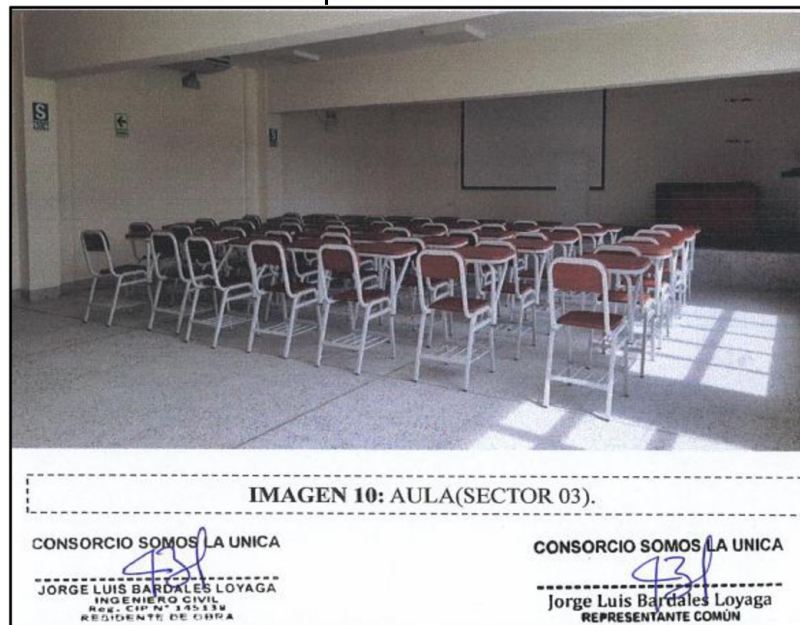
**Imagen N° N°4**  
**Mobiliarios recepcionados del Aula del sector 3**

Fuente: Oficio N°246-2026-UEI-DIGA-UNICA de 20 de febrero de 2026

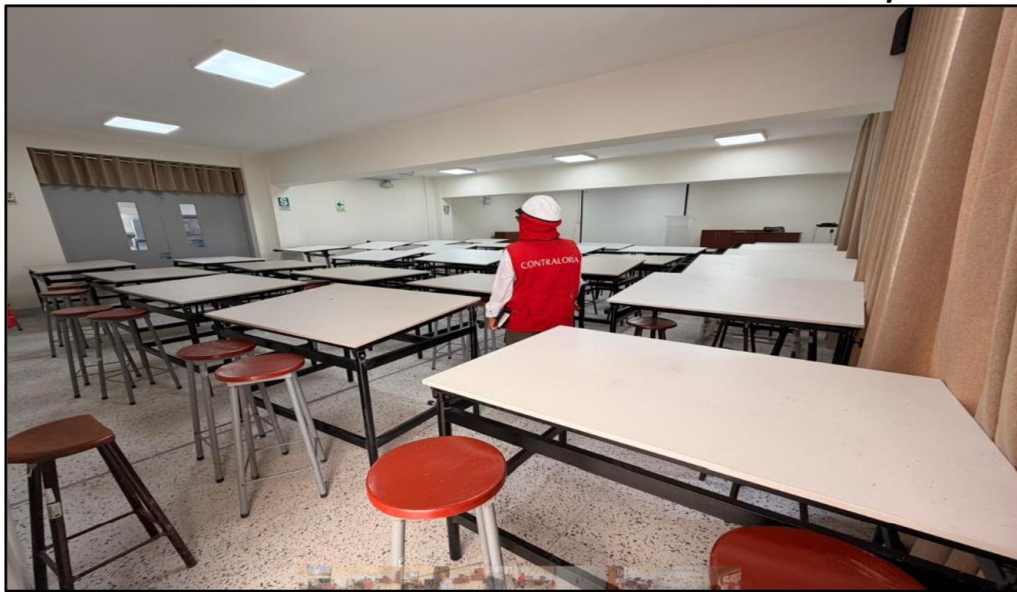
**Imagen N° 5**  
**Aula de Laboratorio de Hidráulica con mobiliario de mesas de dibujo**

Al respecto, mediante Acta de Inspección Física N°1-2026-OCI/UNICA-SCC HITO 4 de 20 de abril de 2026, la Comisión de Control Concurrente tuvo acceso entre otros, al Aula que conecta con el Sector 3 (Laboratorio de Hidráulica), que fue recepcionada el 14 de febrero de 2026, donde se advirtió que actualmente se han colocado 30 mesas de dibujo blancas y con dos bancos en cada una, y que no corresponden al proyecto, como se advierte en la imagen siguiente:

**Fuente:** Acta de Inspección Física N°1-2026-OCI/UNICA-SCC HITO 4 de 20 de abril de 2026.

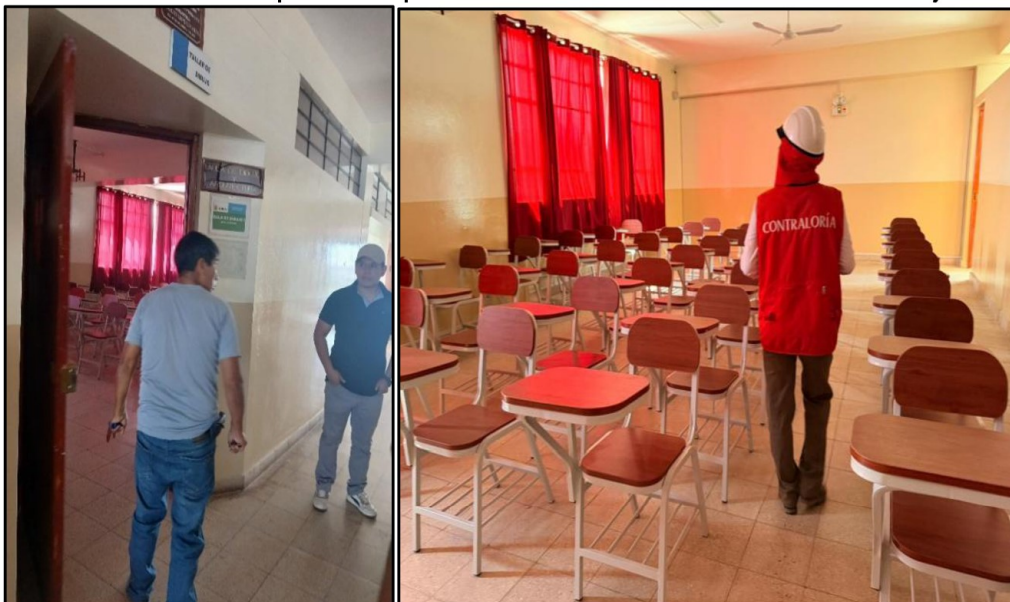
**Imágenes N° 6 y 7**  
**Mobiliarios recepcionados para Aula de Laboratorio en aula taller de dibujo**

Sobre el particular, el conserje de la Facultad de Ingeniería Civil permitió el acceso al aula taller de dibujo, ubicado en el tercer piso del pabellón existente del sector 6, donde se constató el traslado de los 39 pupitres unipersonales asignados para el Aula del Laboratorio de Hidráulica, como se visualiza en la imagen siguiente:

**Fuente:** Acta de Inspección Física N°1-2026-OCI/UNICA-SCC HITO 4 de 20 de abril de 2026.

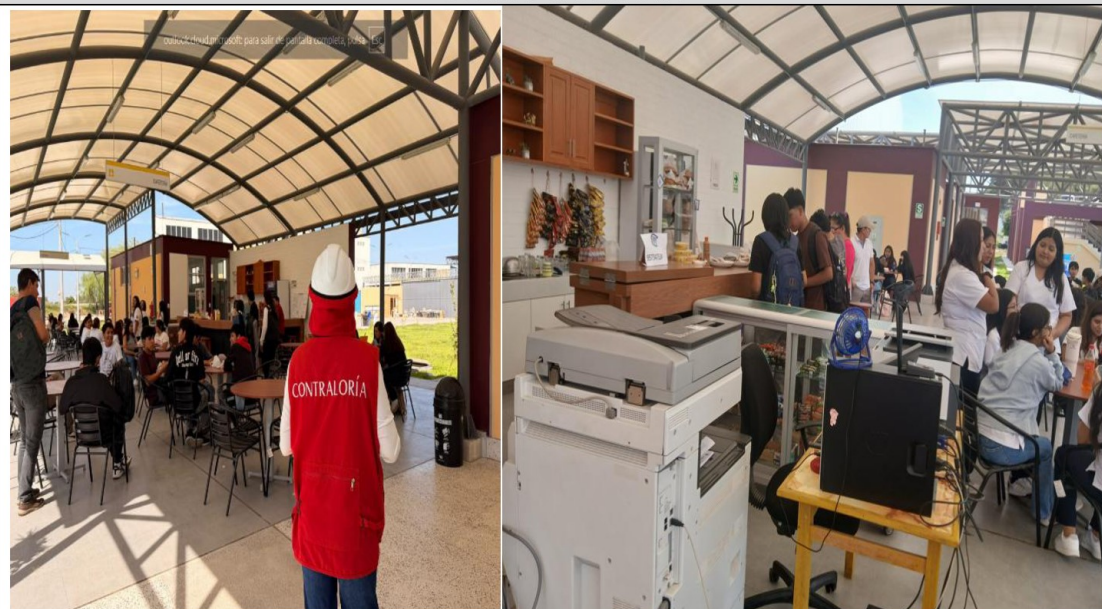
Imágenes N° 8, 9, 10 y 11  
Sector 5 CAFETERIA

Vista de Cafetín en uso y administración de concesionaria, que comprende la barra de atención, almacén, cocina y área de mesas con sus sillas que corresponden al proyecto. Observando colocación de maquina impresora, mesa y equipo de cómputo fuera de la barra de atención.

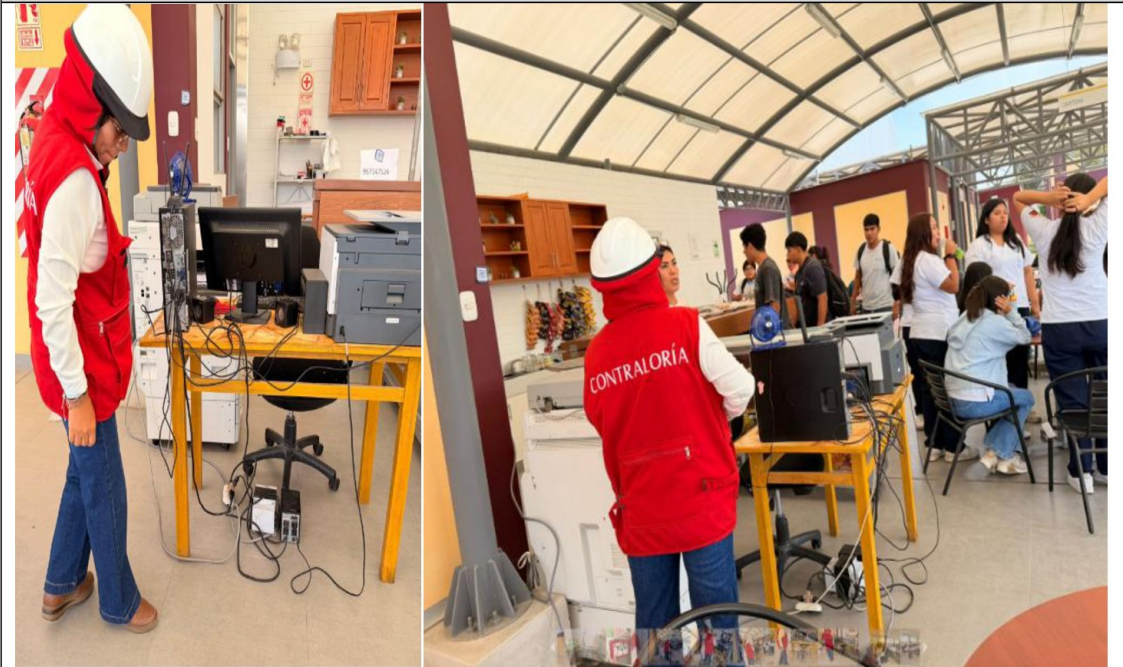
**Imágenes N° 8, 9, 10 y 11  
Sector 5 CAFETERIA**

Vista de maquina impresora, equipo de cómputo y mesa en área de circulación de comensales.

Fuente: Acta de Inspección Física n.° 2-2026-OCI/UNICA-SCC HIT04 de 21 de abril de 2026.
