INFORME DE VISITA DE CONTROL
n.º 007-2026-OCI/0217-SVC

**VISITA DE CONTROL
AL INSTITUTO PERUANO DEL DEPORTE
LIMA – LIMA – LIMA**

**“SERVICIO DE MANTENIMIENTO DEL CAMPO DEPORTIVO E
INFRAESTRUCTURA DEL ESTADIO NACIONAL”**

**PERÍODO DE EVALUACIÓN:
DEL 15 AL 28 DE ABRIL DE 2026**

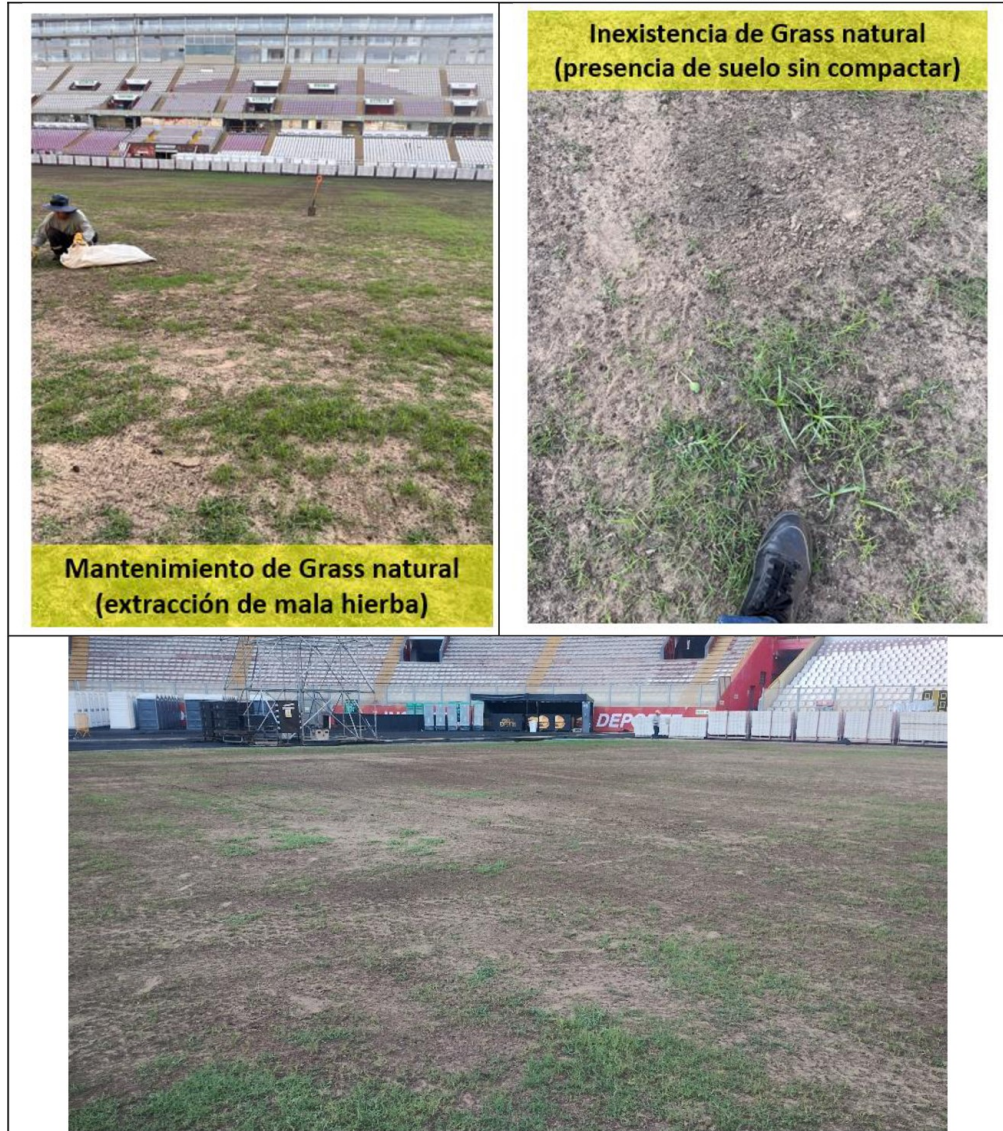
Al respecto, cabe indicar que los trabajos de erradicación tales como el retiro manual (el mismo que se estaba ejecutando durante la visita de control), así como, la aplicación de fungicidas, pesticidas o herbicidas, deben llevarse a cabo dando cumplimiento a la normativa y especificaciones técnicas correspondientes, sin tener paralizaciones o retrocesos que lo afecten, siendo imprescindible que se lleve cabo de forma ininterrumpida,

Imagen n.º 2
Estado de la cancha de fútbol al 15 de abril de 2026

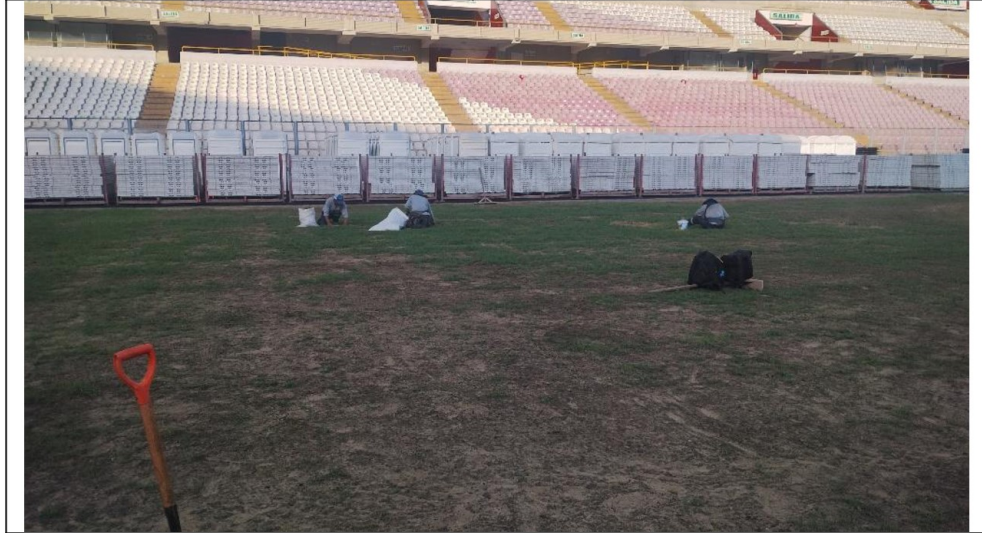
Durante la visita de inspección realizada el 15 de abril de 2026, operarios de la empresa Vilcarana Contratistas SAC se encontraban trabajando en la limpieza del terreno y extracción de malas hierbas del césped natural de la cancha deportiva, los mismos que mencionaron que la extracción manual es el método más seguro para eliminar malas hierbas, asegurando sacar la raíz completa para evitar que reaparezcan. Para zonas pequeñas, se están utilizando herramientas como horquillas de jardín y manualmente, tal como se muestra a continuación:

Imagen n.º 3
Labores de erradicación de mala hierba (15 de abril de 2026)

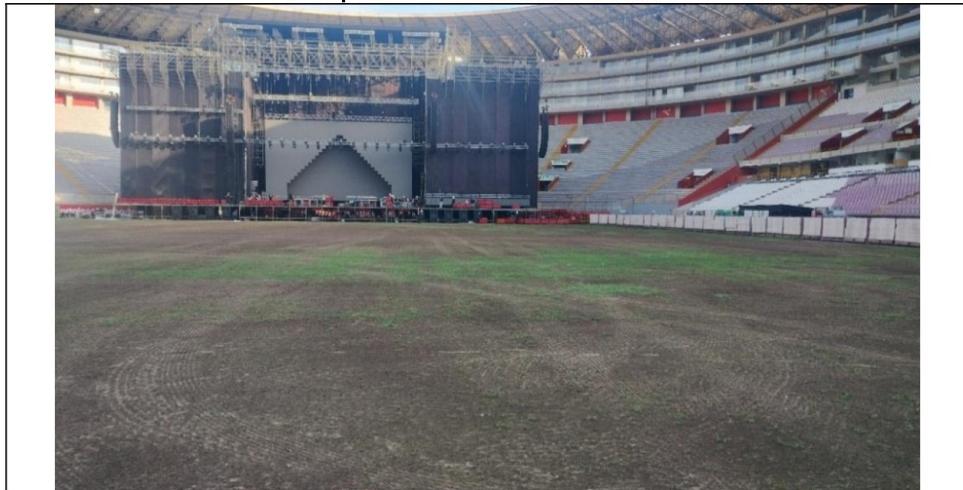
Sin embargo, se pudo verificar la existencia de trabajos de armado de estructura metálica para el escenario de un evento no deportivo (concierto), el cual estaba programado para llevarse a cabo el viernes 17 de abril, es decir, 48 horas después de la visita de control efectuada, lo que implicaba afectar el procedimiento de erradicación de mala hierba, no sólo por la interrupción del mismo, sino que la asistencia masiva de público generaría un alto riesgo de contaminación en los sectores en tratamiento.

Imagen n.º 4
Trabajos de instalación de estructura metálica para escenario de concierto del viernes 17/04/2026,
48 después de ocurrida la visita de control

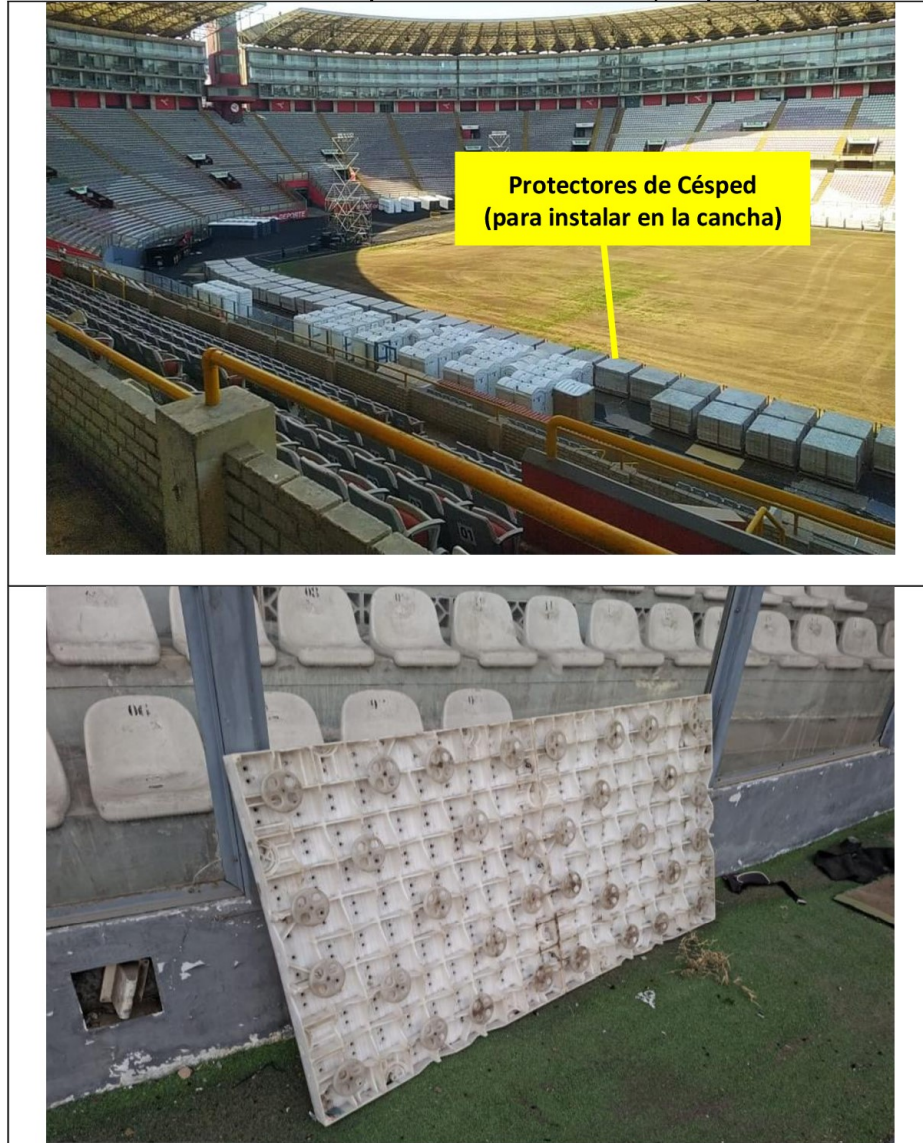
Cabe resaltar que, después de la realización de un evento no deportivo se genera un alto riesgo del deterioro del césped recién sembrado, en razón que, al no haber logrado el crecimiento y resistencia suficiente; en ese sentido, la colocación de los elementos llamados “terrplast” durante varios días, como protección del césped ante la presencia masiva de público, lo que genera es su deterioro, debido a la nula resistencia que ofrece el césped en crecimiento.

A continuación, se muestra los trabajos previos para el evento no deportivo (concierto) a realizarse el 17 de abril de 2026, donde se observa que en el área de la pista atlética se encuentran dispuestos dichos elementos, previa a su colocación sobre la cancha de fútbol a ejecutarse al día siguiente:

Imagen n.º 5
Protector de césped de la cancha de fútbol (terraplast)

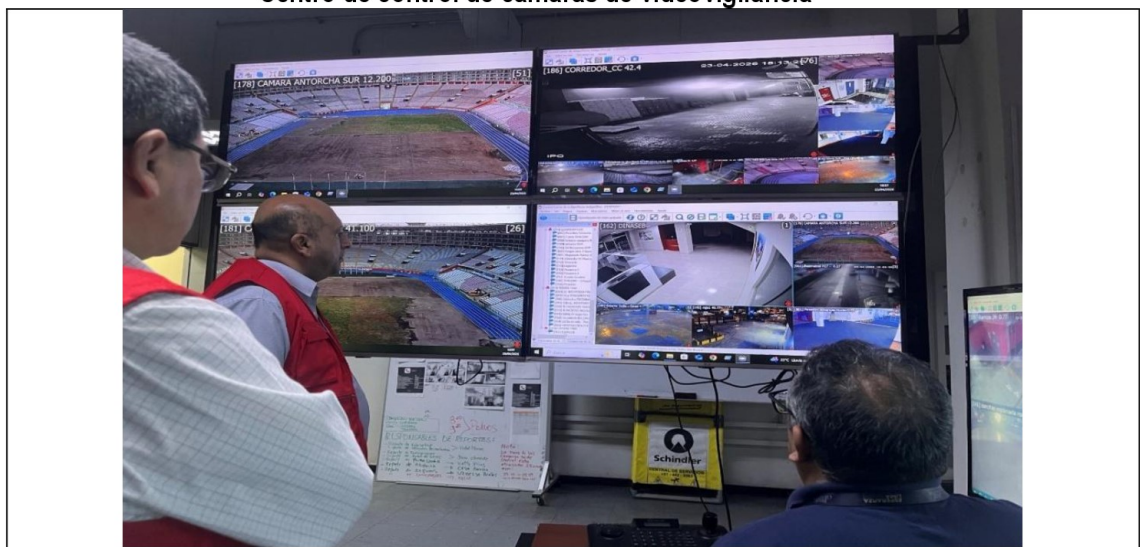
Se procedió a verificar el funcionamiento de las cuarenta y seis (46) cámaras de videovigilancia, determinando que algunas de las que indica el sistema como operativas, no están funcionando. El detalle se presenta a continuación:

Imagen n.º 8
Centro de control de cámaras de videovigilancia

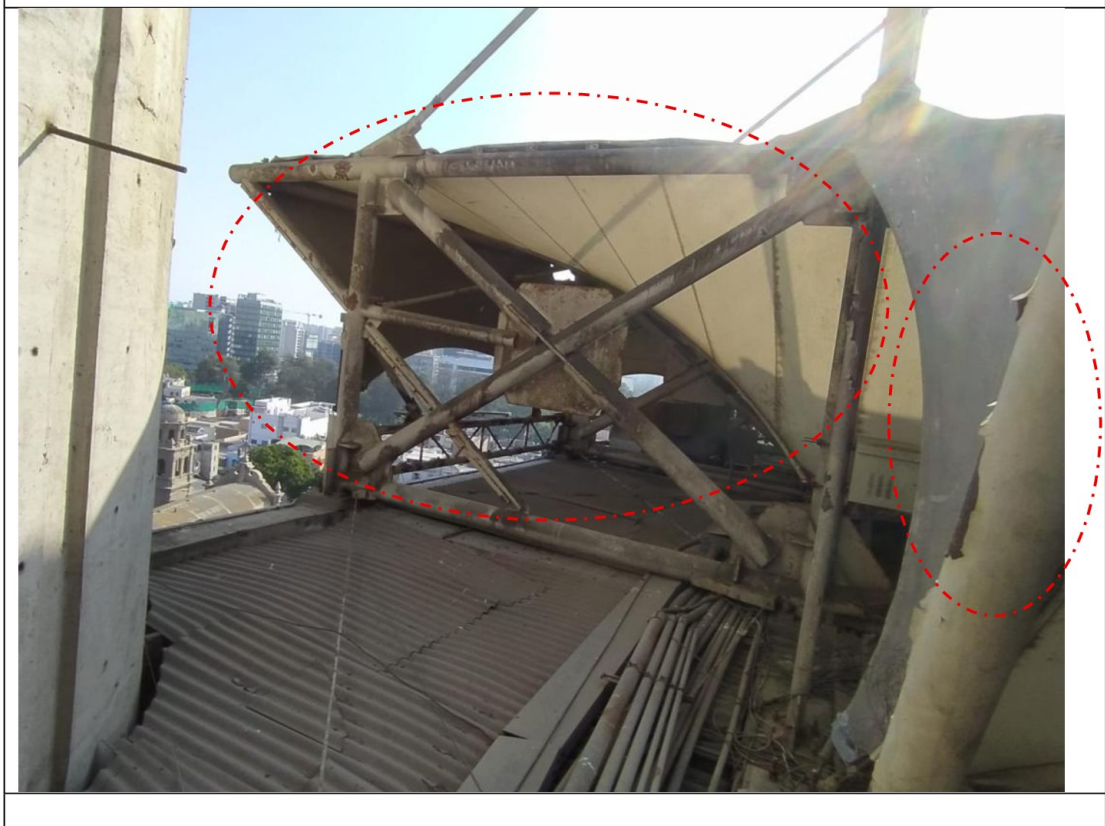
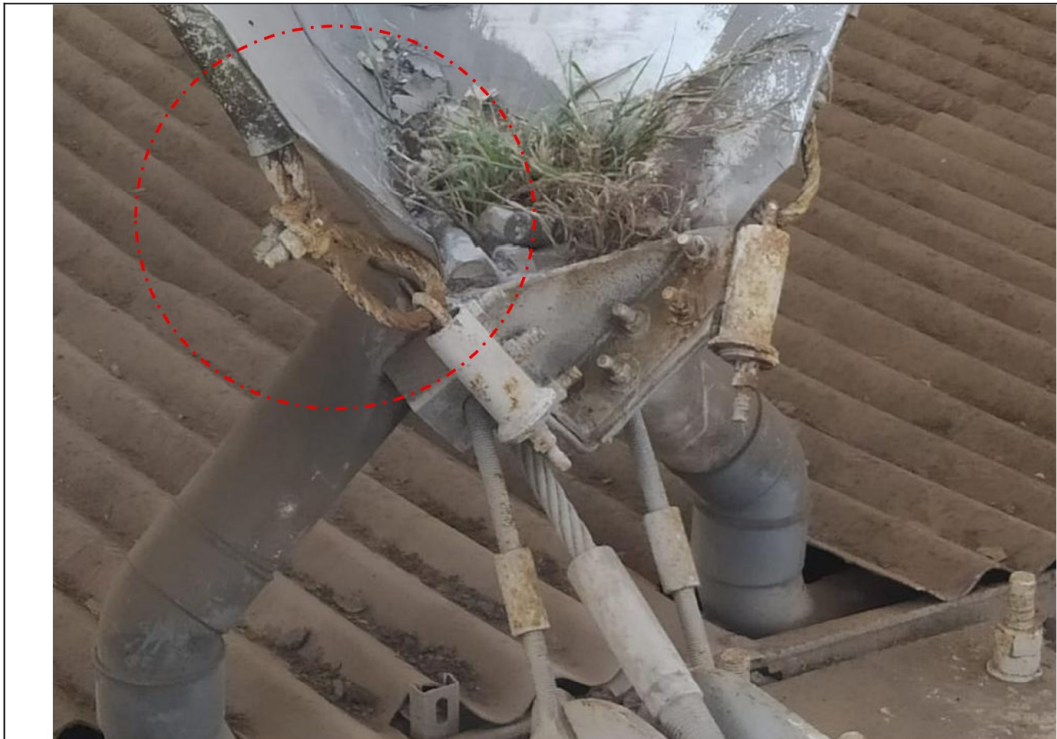
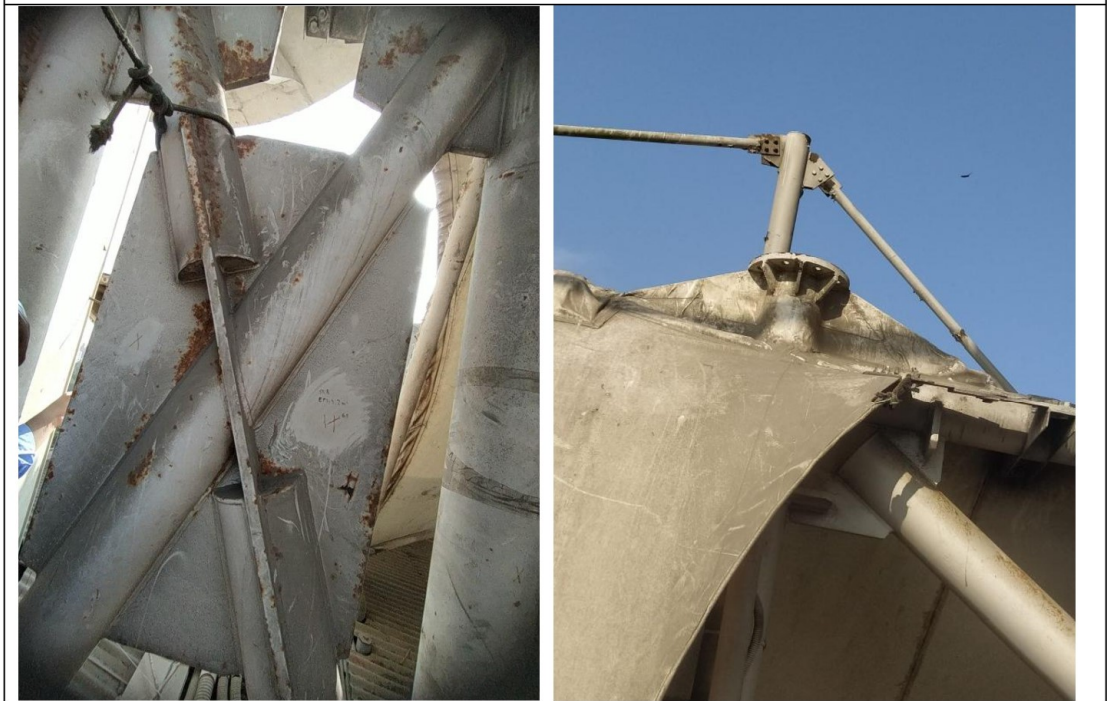
Imagen n.º 11
Parte superior de los elementos metálicos conformantes de los tijerales de los sectores sur y occidente del techo del Estadio Nacional

En tal sentido, conforme a lo evidenciado en las imágenes precedentes, se advierte que los elementos metálicos que conforman las estructuras del techo en voladizo del Estadio Nacional tienen corrosión progresiva generada por la falta de mantenimiento preventivo orientado a la protección de sus superficies frente a la acción de agentes atmosféricos, afectando su capacidad

La situación descrita, referida a la falta de mantenimiento de los elementos metálicos de la estructura en voladizo del techo del Estadio Nacional del Perú, podría comprometer su desempeño estructural en servicio, incrementar el riesgo de fallas estructurales locales, con la consecuente afectación potencial a la seguridad de los usuarios y del personal que opera en el recinto.

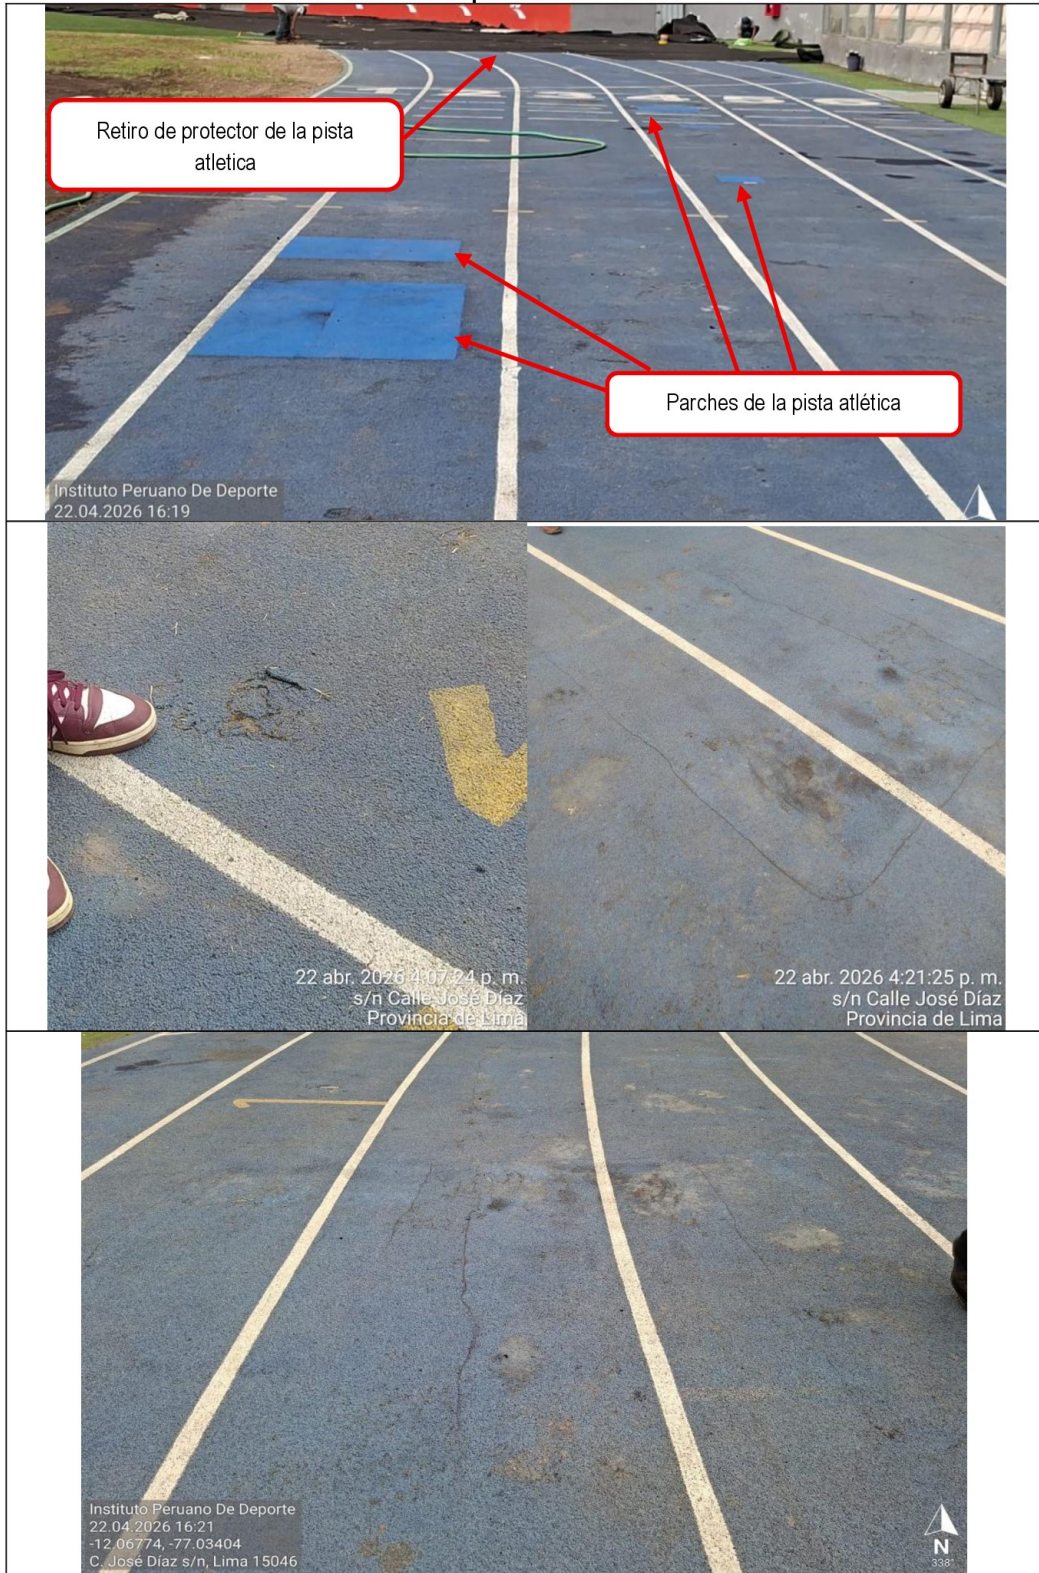
El día 22 de abril de 2026 se realizó una nueva inspección, identificándose que se venía realizando el retiro del protector de la pista atlética, así como se aprecian diversos daños debido al desgaste de la misma y por acción física; asimismo, se advierte que la misma ha sido anteriormente reparada con material de diferente color al original, tal como se aprecia en las imágenes que se presentan a continuación:

Imagen n.º 13
Vistas del estado de la pista atlética al 22 de abril de 2025

En tal sentido, la pista atlética presenta se encuentra con deterioro ocasionado por desgaste y por la colocación de diversos elementos sobre su superficie desde su instalación, lo que afecta su uso para la práctica deportiva.

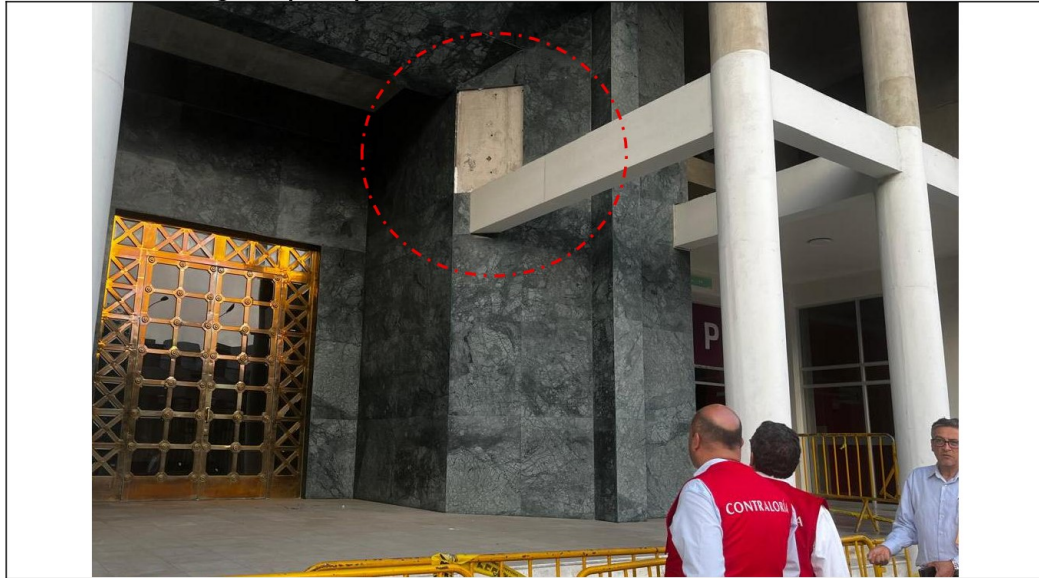
Imagen n.º 14
Ingreso principal del Estadio Nacional al 15 de abril de 2026

En tal sentido, debido al riesgo de caída por desprendimientos de otros elementos del ingreso, la entidad ha procedido a cercar la zona con vallas metálicas para evitar la presencia de personas y prevenir accidentes.

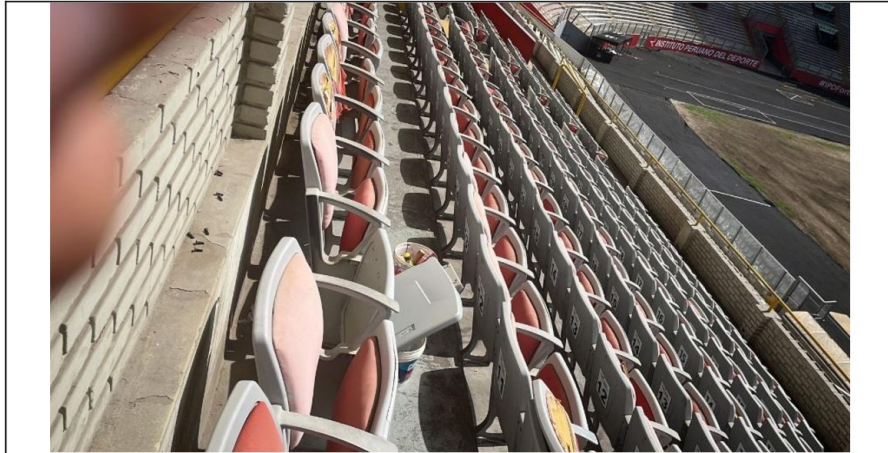
Asimismo, durante la referida visita realizada el 15 de abril de 2026, se verificó que algunas butacas situadas en la tribuna occidente del Estadio Nacional se encuentran deterioradas, según se advierte en la siguiente fotografía:

Imagen n.º 15
Butacas deterioradas en la tribuna Occidente al 15 de abril de 2026

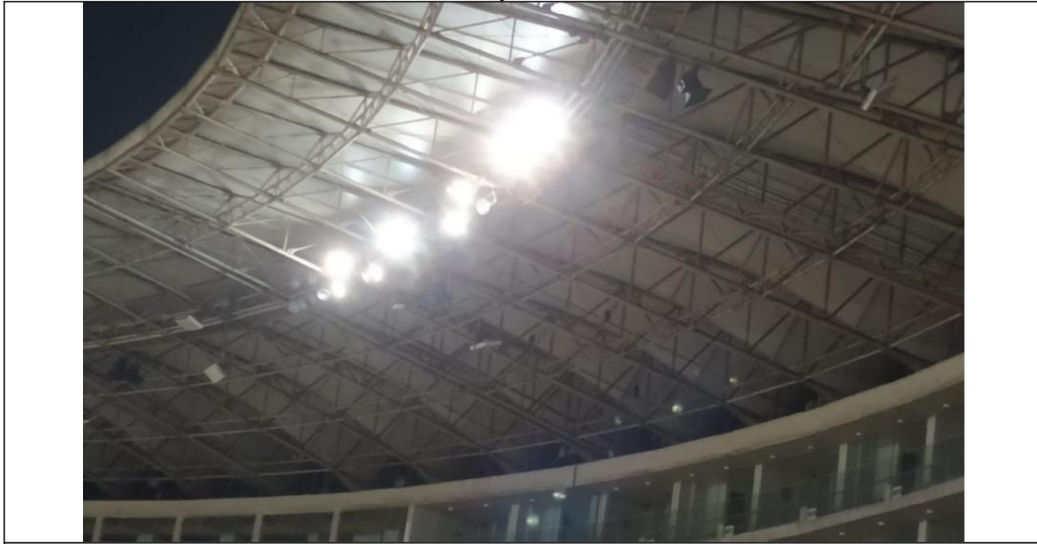
De otro lado en visita realizada el 28 de abril de 2026, se procedió a verificar el estado del sistema de iluminación del campo de fútbol, constatando que su operación se realiza a través de un tablero de control tipo botonera situada en el centro de control del estadio.

Imagen n.º 16
Luminarias encendidas en los tijerales del techo del Estadio Nacional
