**INFORME DE VISITA DE CONTROL  
N° 015-2026-OCI/0337-SVC**

**VISITA DE CONTROL  
MUNICIPALIDAD DISTRITAL DE OLLEROS  
OLLEROS - HUARAZ – ANCASH**

**“GESTIÓN DEL FINANCIAMIENTO Y EJECUCIÓN DE  
INTERVENCIONES EN PUNTOS CRÍTICOS DE RIOS Y  
QUEBRADAS, CON BASE EN FICHAS TÉCNICAS  
REFERENCIALES CON NIVEL DE PELIGRO “MUY ALTO” Y  
“ALTO”, PERÍODO 2025-2026”**

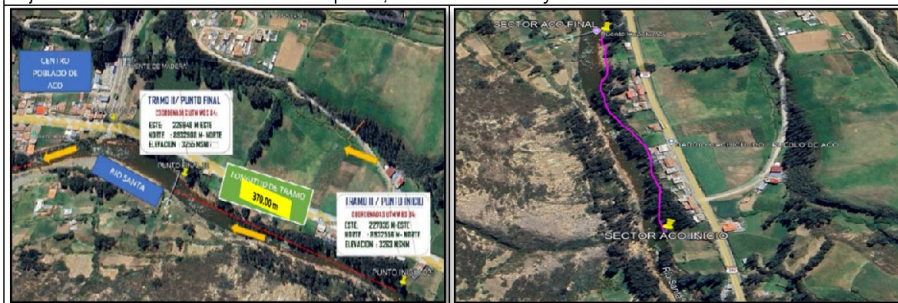
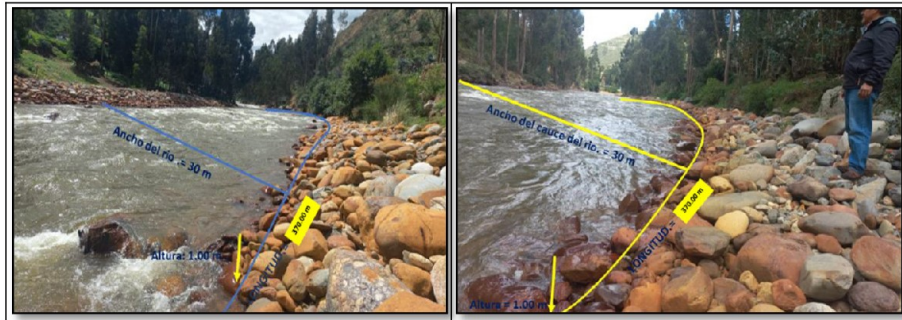
#### IMÁGENES N°S 1 AL 4

Finalmente, la ficha técnica incorpora además planos de ubicación, esquema de la propuesta técnica, imagen satelital, planilla general de metrados, análisis de costos unitarios y panel fotográfico, documentos que sustentan técnicamente la intervención propuesta. El panel fotográfico evidencia los procesos de erosión fluvial sobre la margen derecha del río Santa, la acumulación de material de acarreo en el cauce y la proximidad de viviendas, áreas agrícolas e infraestructura expuesta, corroborando las condiciones de riesgo identificadas durante la inspección de campo, conforme se aprecia en las siguientes imágenes:

Las imágenes muestran la ubicación del punto crítico en el sector Aco, la delimitación del tramo propuesto para intervención sobre la margen derecha del río Santa y las condiciones físicas del cauce observadas durante la inspección técnica, apreciándose la presencia de material de acarreo, la configuración de la ribera y las dimensiones referenciales consideradas para la ejecución de las actividades de limpieza, descolmatación y conformación de bordos.

Con base en el diagnóstico efectuado, la Administración Local de Agua Huaraz propuso la ejecución de la actividad denominada *"Limpieza, descolmatación y conformación de bordos con material propio en el cauce del río Santa, sector Aco, distrito de Olleros, provincia de Huaraz, departamento de Áncash"*, la cual comprende la limpieza y descolmatación del cauce del río Santa en una longitud de 370,00 m, la conformación de bordos con material propio sobre la margen derecha del río y la eliminación de aproximadamente 3 357,75 m³ de material excedente, con la finalidad de recuperar la capacidad hidráulica del cauce y reducir el riesgo de erosión fluvial existente en el sector.

Asimismo, la propuesta técnica considera una sección hidráulica referencial con un ancho promedio de 30,00 m y una altura media de 1,00 m, parámetros utilizados para el cálculo de los metrados referenciales. Como parte de las actividades necesarias para la ejecución de la intervención, se incluyeron obras provisionales y trabajos preliminares consistentes en la instalación de cartel de identificación, caseta de guardianía, movilización y desmovilización de maquinaria pesada, construcción de rampas de acceso, trazo y replanteo, control topográfico y desvío temporal del cauce, así como las actividades de perfilado y refine del talud del bordo.

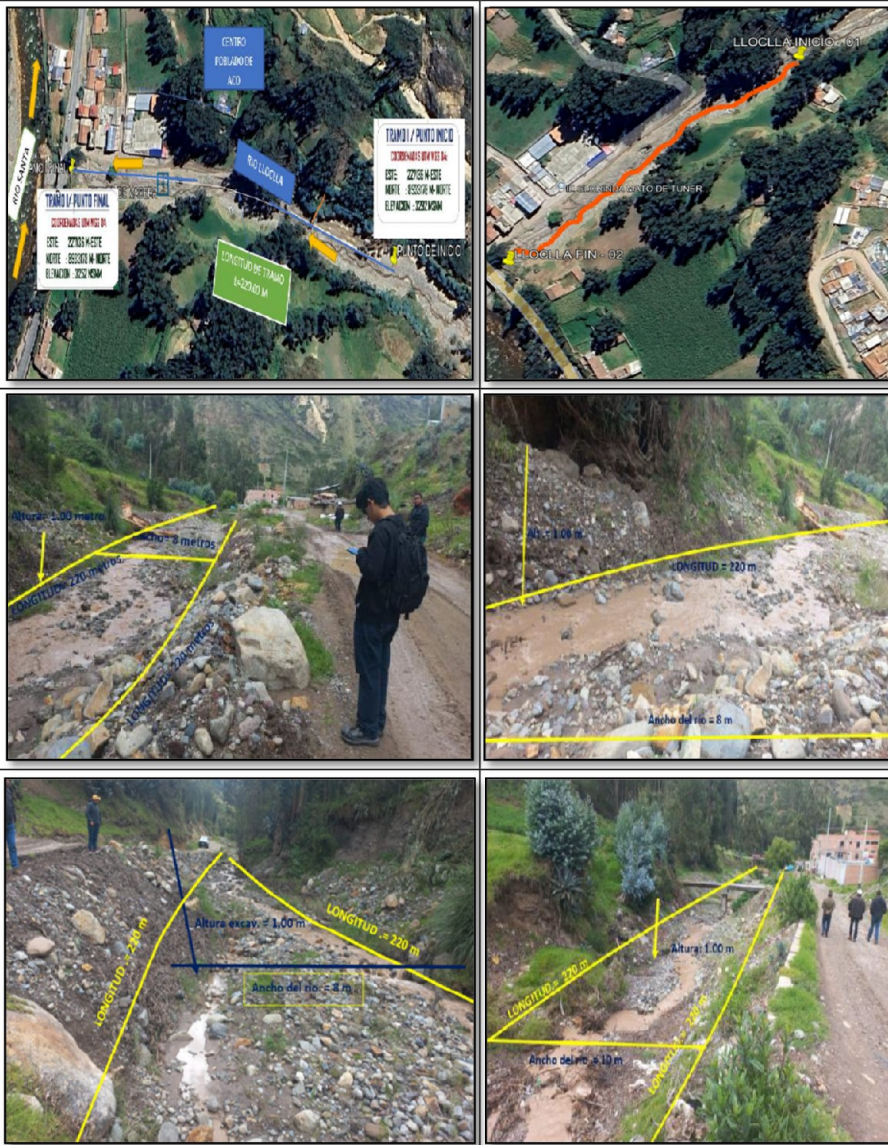
### IMÁGENES N°S 5 AL 10

La ficha técnica incorpora, además, planos de ubicación, esquema de la sección propuesta, imágenes satelitales, planilla general de metrados, análisis de costos unitarios y panel fotográfico. Este último evidencia la acumulación de material de acarreo en el cauce, los procesos de erosión existentes sobre la margen derecha del río Lloclla y la proximidad de viviendas, infraestructura educativa, áreas agrícolas, trocha carrozable y puente de madera, corroborando las condiciones advertidas durante la inspección de campo, conforme se aprecia en las siguientes imágenes:

Las imágenes muestran la ubicación del punto crítico en el sector Aco, la delimitación del tramo de 220,00 m propuesto para intervención sobre la margen derecha del río Lloclla y las condiciones físicas del cauce observadas durante la inspección técnica. Asimismo, se aprecia la presencia de material de acarreo, la configuración de la ribera y las dimensiones referenciales consideradas para la ejecución de las actividades de limpieza, descolmatación y conformación de bordos.

Con base en el diagnóstico efectuado, la Administración Local de Agua Huaraz propuso la ejecución de la actividad denominada “Limpieza, descolmatación y conformación de bordos con material propio en el cauce del río Lloclla, sector Aco, distrito de Olleros, provincia de Huaraz, departamento de Áncash”, con la finalidad de recuperar la capacidad hidráulica del cauce y disminuir el riesgo de erosión fluvial mediante trabajos de mantenimiento preventivo sobre la margen derecha del río.

La propuesta técnica comprende la limpieza y descolmatación del cauce en una longitud de 220,00 m, la conformación de bordos con material propio sobre la margen derecha y la eliminación del material excedente generado durante la intervención. Para el cálculo de los metrados se consideró una sección hidráulica referencial de 8,00 m de ancho y 1,00 m de altura media.

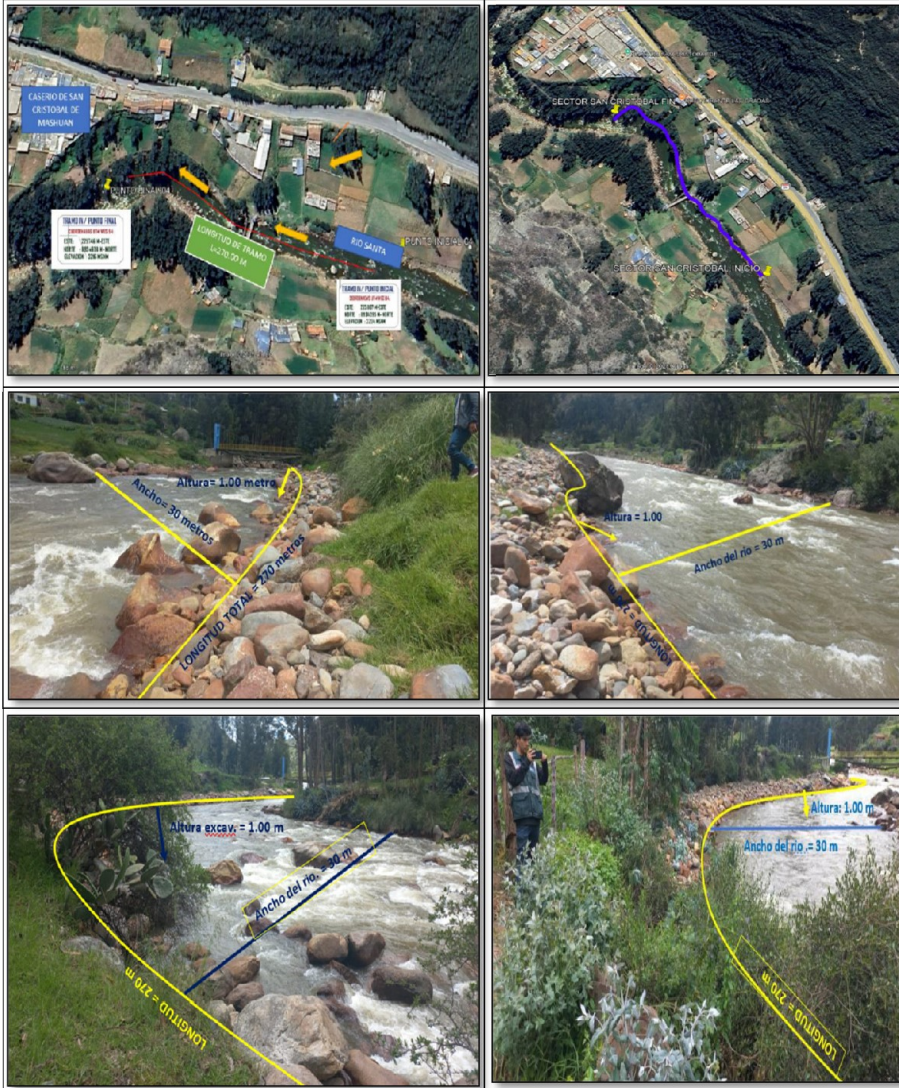
### IMÁGENES N°s 11 AL 16

Complementariamente, la ficha técnica incorpora planos de ubicación, esquema de la propuesta, imagen satelital, planilla general de metrados, análisis de costos unitarios y panel fotográfico, el cual evidencia los procesos de erosión fluvial sobre la margen derecha del río Santa, la acumulación de material de acarreo dentro del cauce y la proximidad de viviendas, áreas agrícolas y del puente colgante, corroborando las condiciones de riesgo identificadas durante la inspección de campo, conforme se aprecia en las siguientes imágenes:

Las imágenes muestran la ubicación del punto crítico en el sector San Cristóbal de Mashuán, la delimitación del tramo de 270,00 m propuesto para intervención sobre la margen derecha del río Santa y las condiciones físicas del cauce observadas durante la inspección técnica. Asimismo, se aprecia la presencia de material de acarreo, los procesos de erosión fluvial existentes y las dimensiones referenciales consideradas para la ejecución de las actividades de limpieza, descolmatación y conformación de bordos.

Con base en el diagnóstico efectuado, la Administración Local de Agua Huaraz propuso la ejecución de la actividad denominada “Limpieza, descolmatación y conformación de bordos con material propio en el cauce del río Santa, sector San Cristóbal de Mashuán, distrito de Olleros, provincia de Huaraz, departamento de Áncash”, con la finalidad de recuperar la capacidad hidráulica del cauce, estabilizar la margen derecha y reducir el riesgo de erosión fluvial existente en el sector.

La propuesta técnica comprende la limpieza y descolmatación del cauce en una longitud de 270,00 m, la conformación de bordos con material propio sobre la margen derecha y la eliminación del material excedente generado durante la intervención. Para la determinación de los metrados se consideró una sección hidráulica referencial de 30,00 m de ancho y 1,00 m de altura media, parámetros utilizados para estimar los volúmenes de movimiento de tierras requeridos.

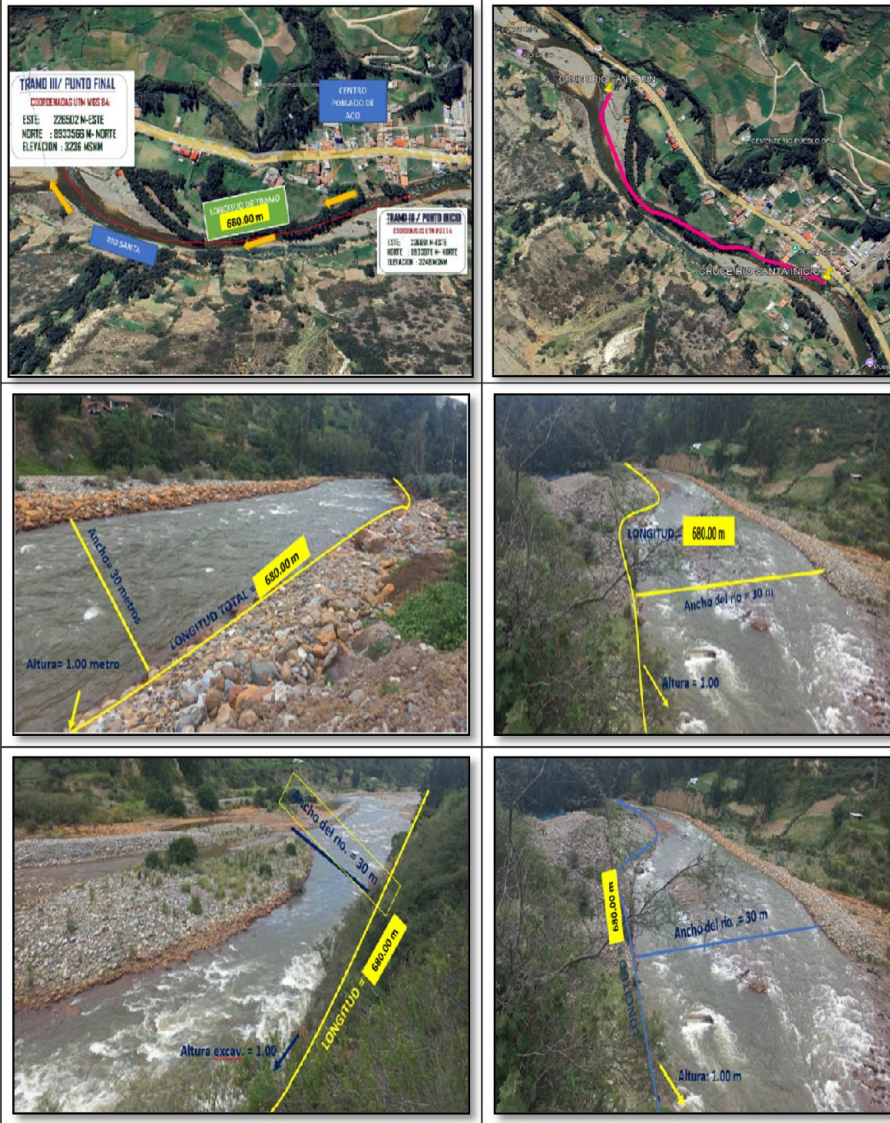
### IMÁGENES N°s 17 AL 22

La evaluación técnica determinó que el tramo crítico comprende una longitud aproximada de 680,00 m, ubicado entre las coordenadas UTM E: 226 891 m – N: 8 933 076 m (punto inicial) y E: 226 502 m – N: 8 933 566 m (punto final). Asimismo, el nivel de peligro fue calificado como Muy Alto por erosión fluvial, debido al incremento estacional de los caudales durante la época de lluvias y a las variaciones de la dinámica hidráulica del río Santa, las cuales favorecen el transporte de sedimentos y material de acarreo, ocasionando el deterioro progresivo de la margen derecha del cauce.

Complementariamente, la ficha técnica incorpora planos de ubicación, esquema de la propuesta, imágenes satelitales, planilla general de metrados, análisis de costos unitarios y panel fotográfico, mediante los cuales se evidencian los procesos de erosión sobre la margen derecha del río Santa, la acumulación de material de acarreo en el cauce y la proximidad de viviendas, áreas agrícolas y de la Planta de Tratamiento de Aguas Residuales (PTAR), corroborando las condiciones de riesgo identificadas durante la inspección de campo, conforme se aprecia en las siguientes imágenes:

Las imágenes muestran la ubicación del punto crítico correspondiente al Tramo III del sector Aco, la delimitación del tramo de 680,00 m propuesto para intervención sobre la margen derecha del río Santa y las condiciones físicas observadas durante la inspección técnica. Asimismo, se aprecia la acumulación de material de acarreo, los procesos de erosión fluvial existentes y la proximidad de la Planta de Tratamiento de Aguas Residuales (PTAR), viviendas y áreas agrícolas, elementos considerados para la ejecución de las actividades de limpieza, descolmatación y conformación de bordos.
