**INFORME DE VISITA DE CONTROL  
N° 016-2026-OCI/0337-SVC**

**VISITA DE CONTROL  
MUNICIPALIDAD PROVINCIAL DE HUARAZ  
HUARAZ - HUARAZ – ANCASH**

**“GESTIÓN DEL FINANCIAMIENTO Y EJECUCIÓN DE  
INTERVENCIONES EN PUNTOS CRÍTICOS DE RIOS Y  
QUEBRADAS, CON BASE EN FICHAS TÉCNICAS  
REFERENCIALES CON NIVEL DE PELIGRO “MUY ALTO” Y  
“ALTO”, PERÍODO 2025-2026”**

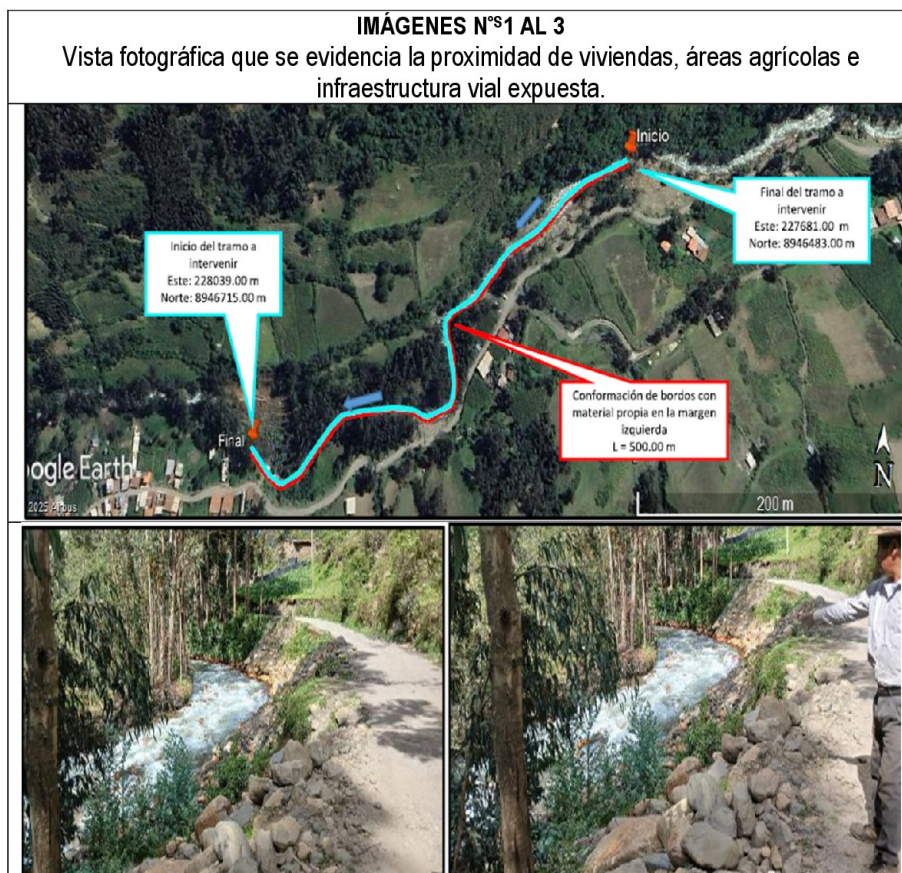
Asimismo, la propuesta técnica considera una sección hidráulica referencial con un ancho promedio de 8,00 m y una altura media de 1,00 m, parámetros utilizados para el cálculo de los metrados referenciales. Como parte de las actividades necesarias para la ejecución de la intervención, se incluyeron obras provisionales, trabajos preliminares y movimiento de tierras consistentes en la instalación de cartel de identificación, caseta de guardianía, movilización y desmovilización de maquinaria pesada, construcción de rampas de acceso, trazo y replanteo, control topográfico y desvío de cauce de río, así como las actividades limpieza y descolmatación de cauce de río, conformación de bordos con material propio, perfilado y refine en talud de bordos.

La ficha técnica incorpora además planos de ubicación, esquema de la propuesta técnica, imagen satelital, planilla general de metrados, análisis de costos unitarios y panel fotográfico, documentos que sustentan técnicamente la intervención propuesta. El panel fotográfico evidencia la proximidad de viviendas, áreas agrícolas e infraestructura vial expuesta, corroborando las condiciones de riesgo identificadas en la ficha técnica referencial, conforme se aprecia en las siguientes imágenes:

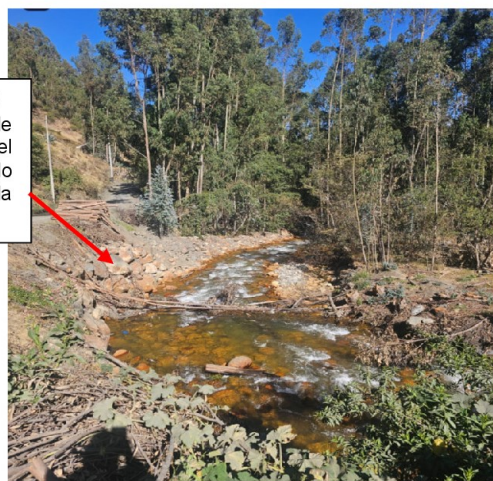
#### FOTOGRAFÍAS N° 1 AL 6

Se evidenció trabajos parciales de parte de la Entidad en el tramo identificado de la quebrada de Calcay huanca (Río Auqui), denominada Manzana Coyllur según la ficha técnica del ANA

**Inicio KM. 0+00**  
Bolonería grande acomodada en el margen izquierdo de la quebrada (bordo).

De lo observado, se puede concluir que actualmente, la Entidad no ha cumplido con la ejecución total de la intervención propuesta en la ficha técnica n.º 0303-2025-ANA-AAA.HCH-ALA.HZ, situación que podría mantener expuesta a la población, viviendas, vías de comunicación y áreas de cultivo ante la ocurrencia de procesos de erosión fluvial e inundaciones a causa del desborde de la quebrada Calca y huanca (Rio Auqui).

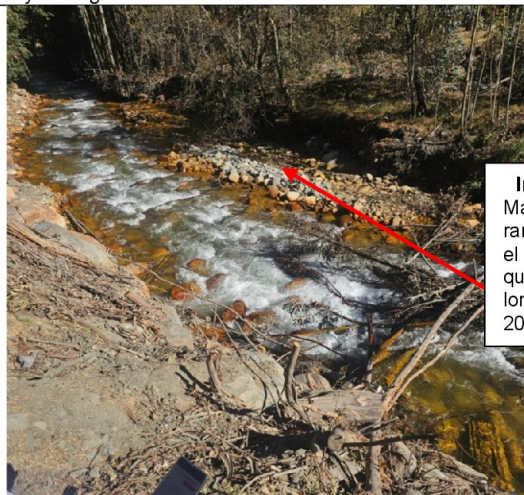
**Inicio KM. 0+00**  
Material (piedras y ramas de palos) en el cauce de la quebrada. En una long. Aprox. de 20,0ml

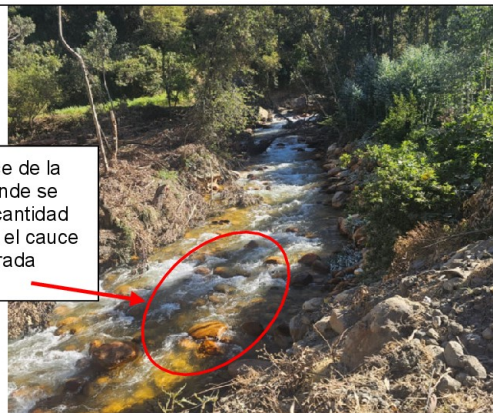
Vista del cauce de la quebrada, donde se observa gran cantidad de bolonería en el cauce de la quebrada

Se observa que las aguas de la quebrada vienen socavando el bordo (margen derecho) de la quebrada, donde se encuentran terrenos agrícolas.

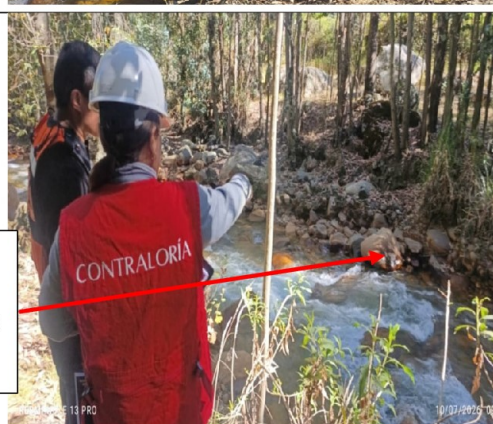
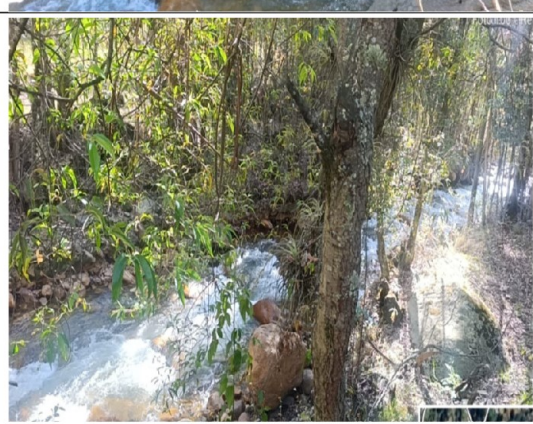
Km.0+300, se observa que el bordo de la quebrada de la margen derecha es de pequeña altura (0,30m. a 0,4m. aprox.).

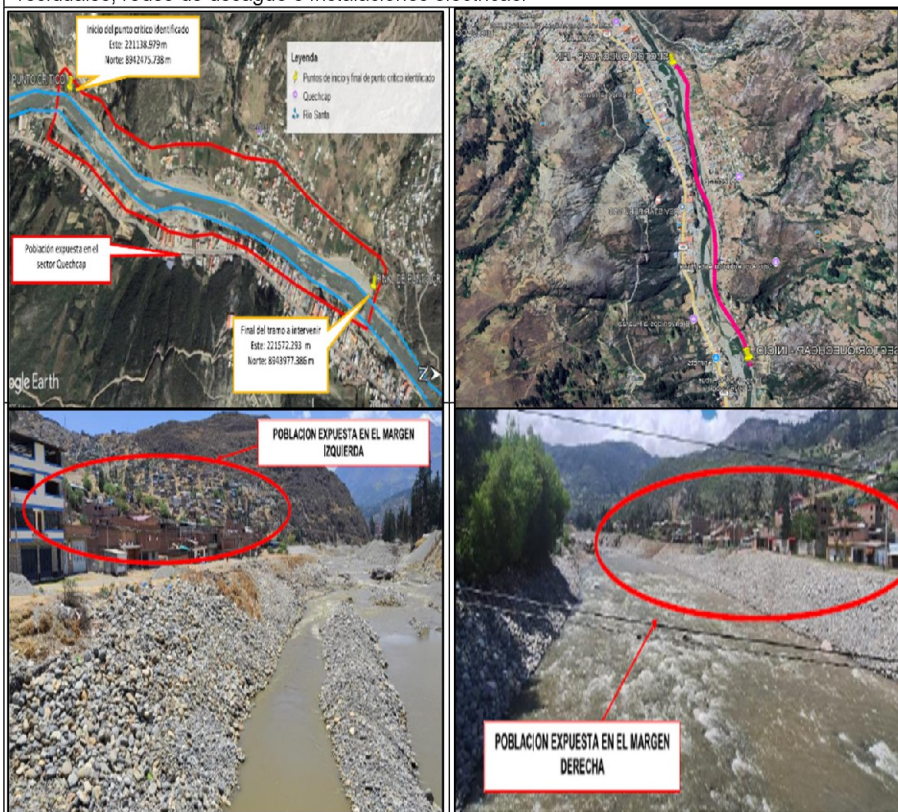
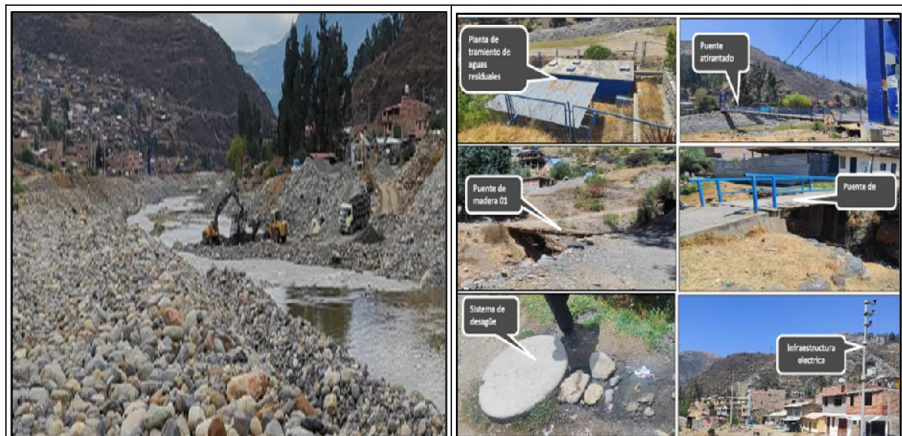
#### IMÁGENES N°s 4 AL 9

Las imágenes muestran la ubicación y delimitación del punto crítico identificado en el sector Quechcap, el tramo del río Santa propuesto para intervención y las condiciones físicas del cauce y sus márgenes. Asimismo, se aprecia la proximidad de viviendas y población expuesta en las márgenes izquierda y derecha, la presencia de material acumulado en el cauce, así como infraestructura y servicios vulnerables, entre ellos puentes, plantas de tratamiento de aguas residuales, redes de desagüe e instalaciones eléctricas.

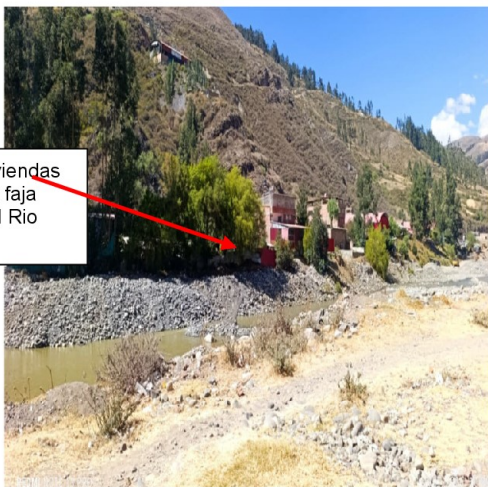
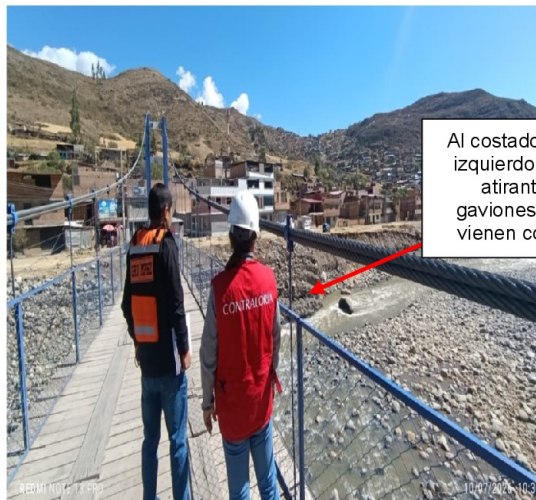
Se observa viviendas dentro de la faja marginal del Río Santa.

Al costado, al margen izquierdo del puente atirantado, los gaviones existentes vienen colapsando.

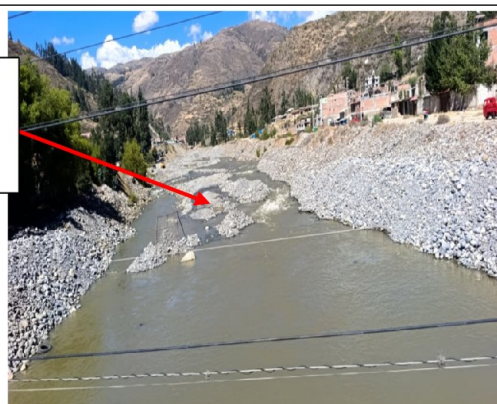
Se observa que material de bolonería y piedra en el cauce del río Santa

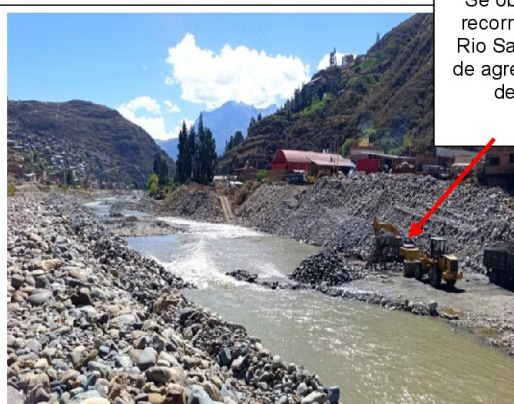
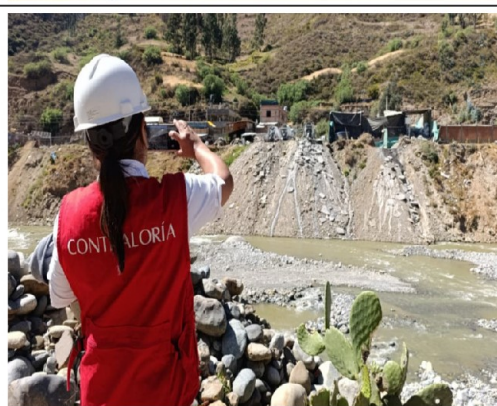
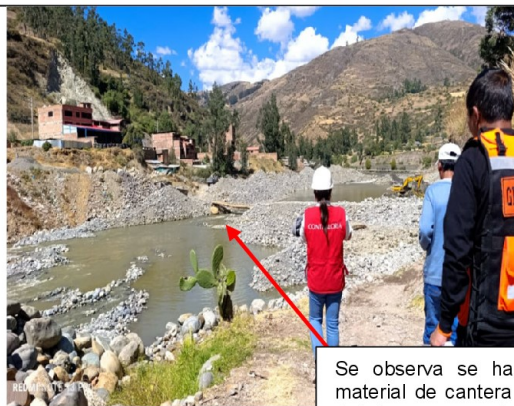
Se observa en todo el recorrido del cauce del Río Santa, la extracción de agregados con el uso de maquinarias pesadas.

Se observa se ha acumulado material de cantera casi al final del tramo, angostando así el cauce del río Santa, con la finalidad de colocar un puente provisional de madera.

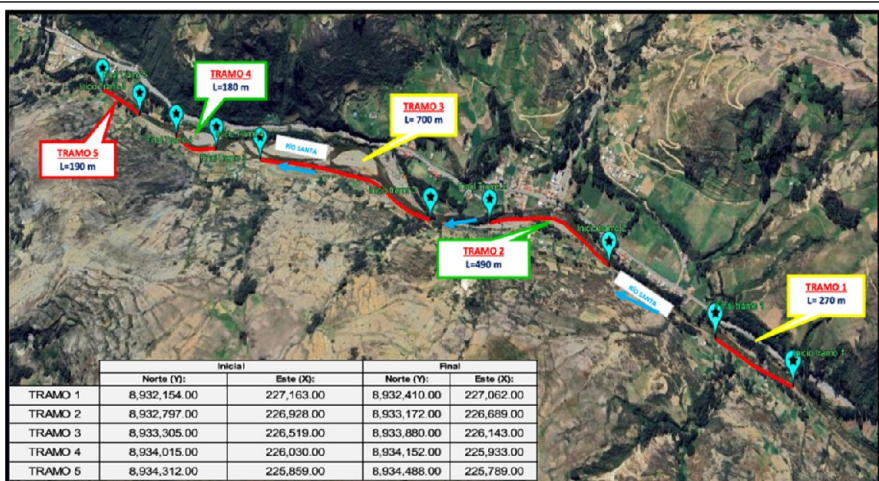
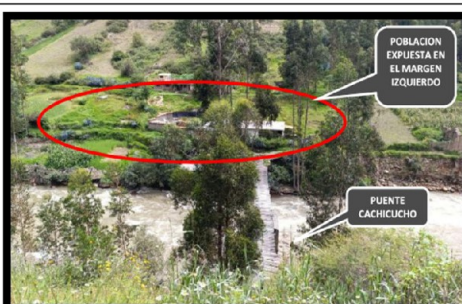
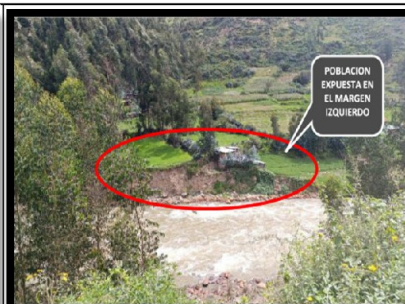
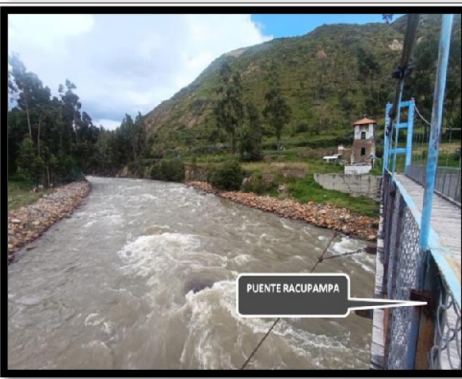
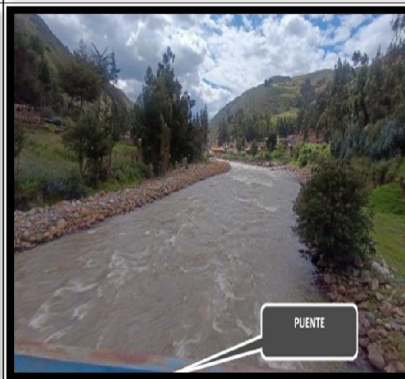
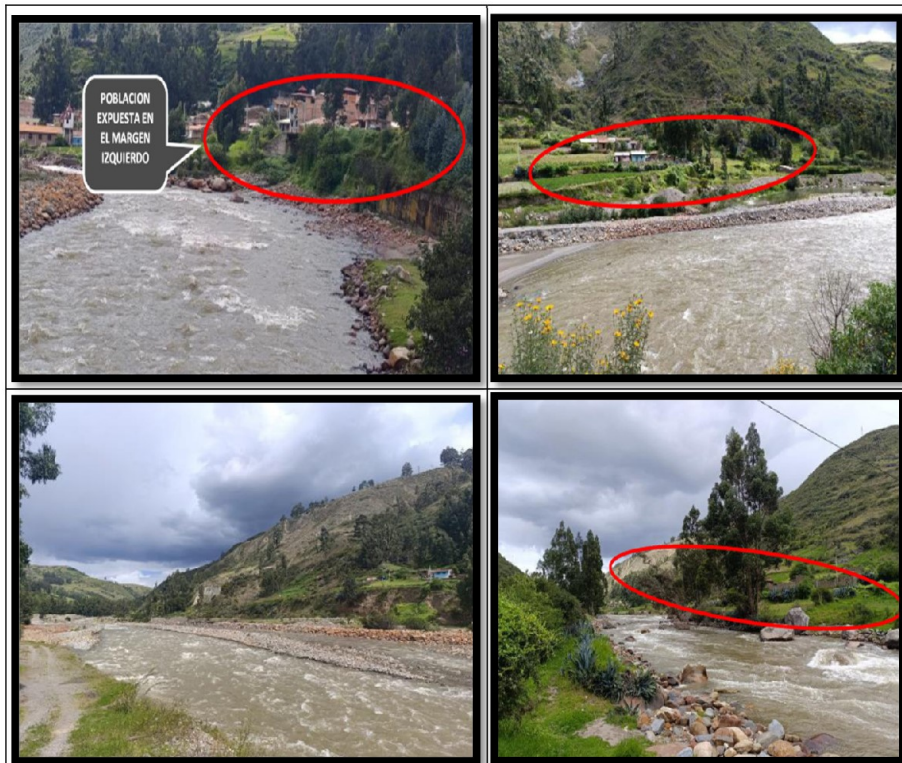
#### IMÁGENES N°s 10 AL 18

Las imágenes muestran la ubicación y delimitación de los cinco tramos críticos identificados en el sector Huantumey, las condiciones físicas del cauce y los procesos de erosión y socavamiento presentes en la margen izquierda del río Santa. Asimismo, se aprecia la proximidad de viviendas, terrenos agrícolas y población expuesta, así como la ubicación de los puentes Cachichuco y Racupampa y las condiciones de las riberas aguas arriba y aguas abajo de dichas infraestructuras.

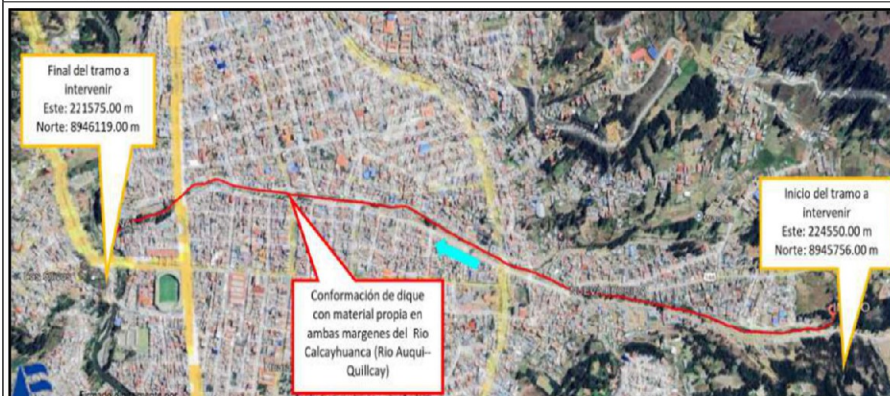
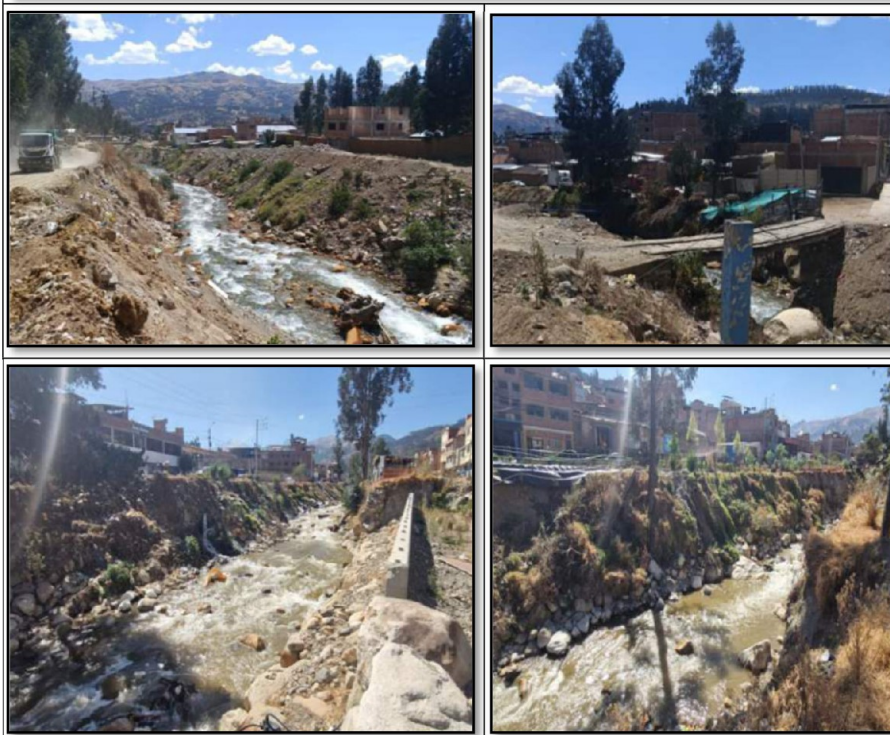
### IMÁGENES N°s 19 AL 23

Las imágenes muestran las condiciones existentes en el cauce del río Calcayhuanca o Auqui-Quillcay, observándose la acumulación de material y la reducción de la sección hidráulica, así como el deterioro y erosión de las márgenes. También se aprecia la proximidad de viviendas, vías de comunicación y estructuras que requieren trabajos de limpieza, descolmatación y conformación de bordos con material propio, a fin de reducir la exposición ante posibles eventos extraordinarios.

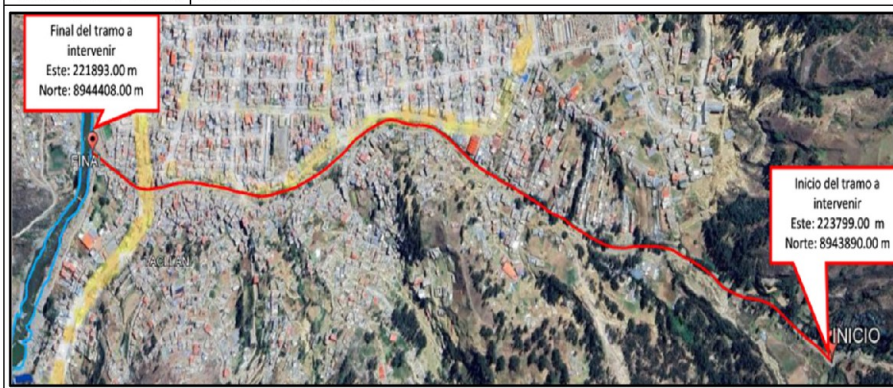
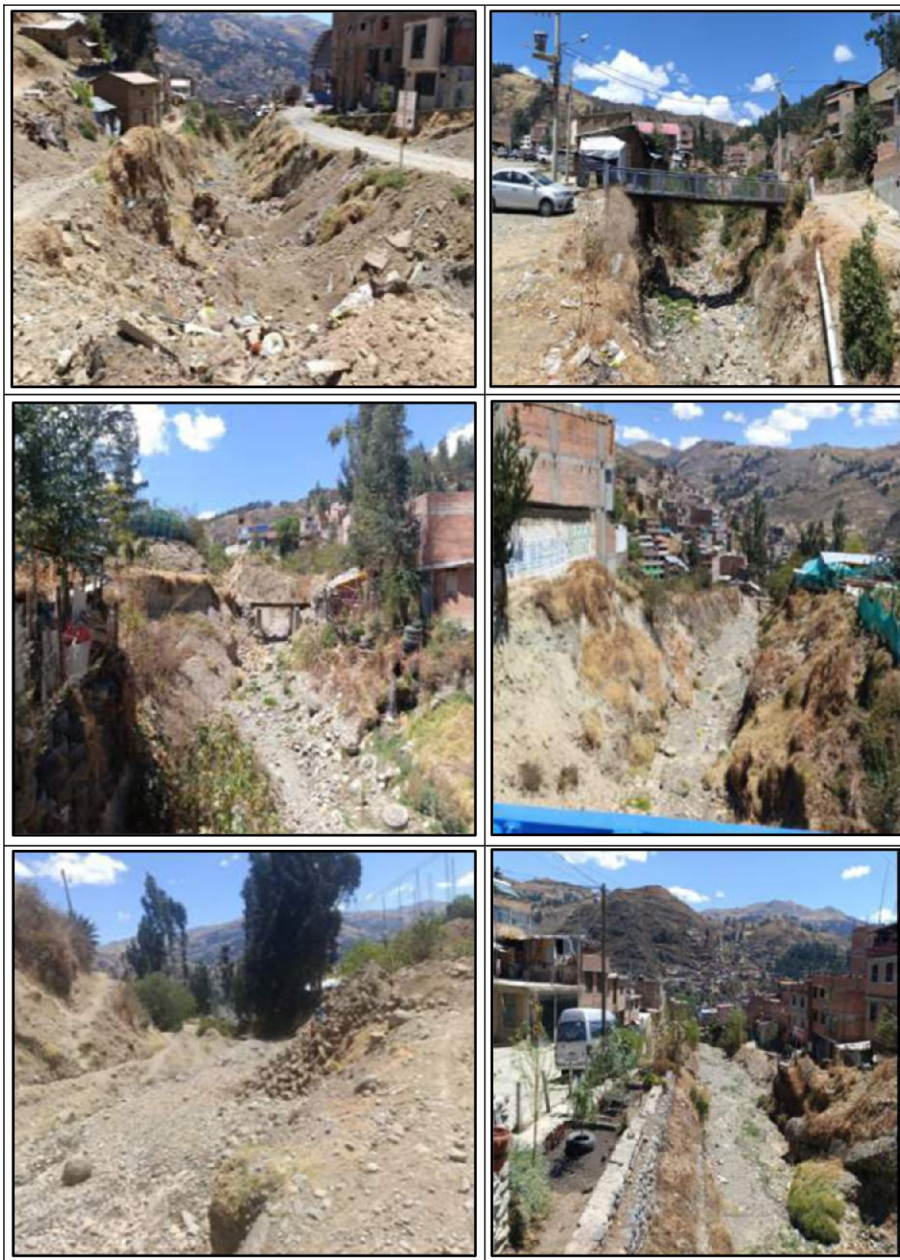
#### IMÁGENES N°s 24 AL 30

Las imágenes muestran las condiciones existentes en la quebrada Río Seco, observándose la acumulación de material en el punto inicial y en diferentes sectores del cauce, así como la reducción de su sección hidráulica. También se aprecia la proximidad de viviendas, vías de comunicación y puentes, entre ellos el puente Túpac Amaru y el puente Shaurama, cuyos accesos y estructuras podrían verse comprometidos ante el incremento extraordinario del caudal y la continuidad de los procesos de erosión.

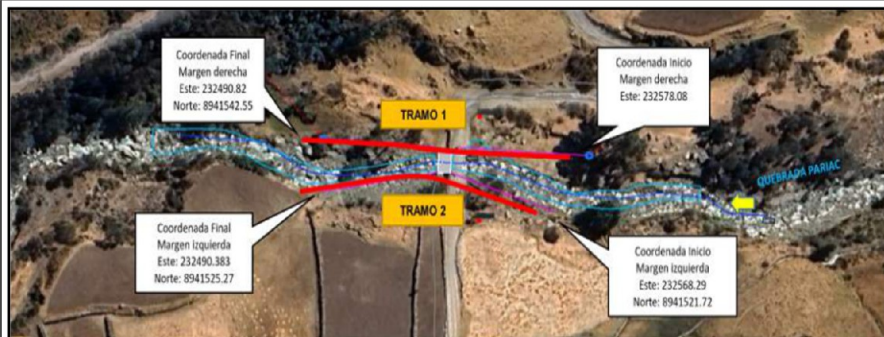
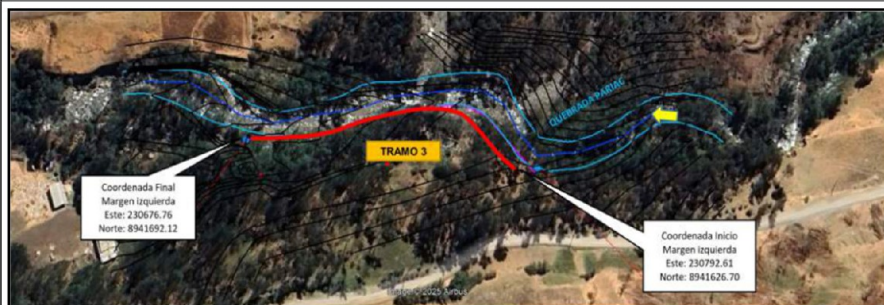
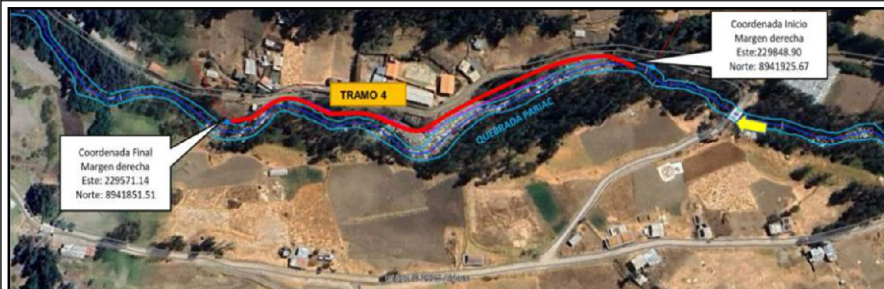
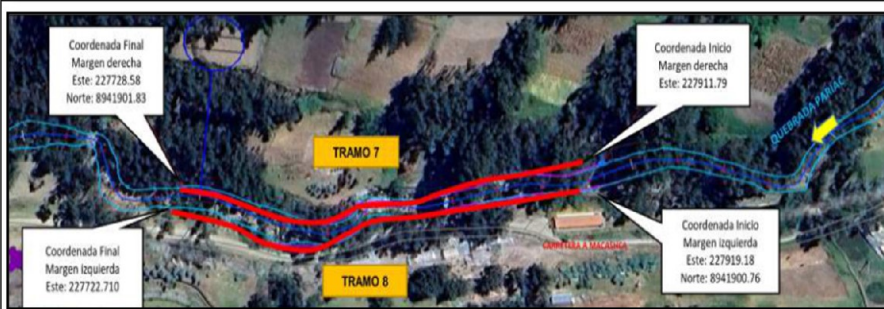
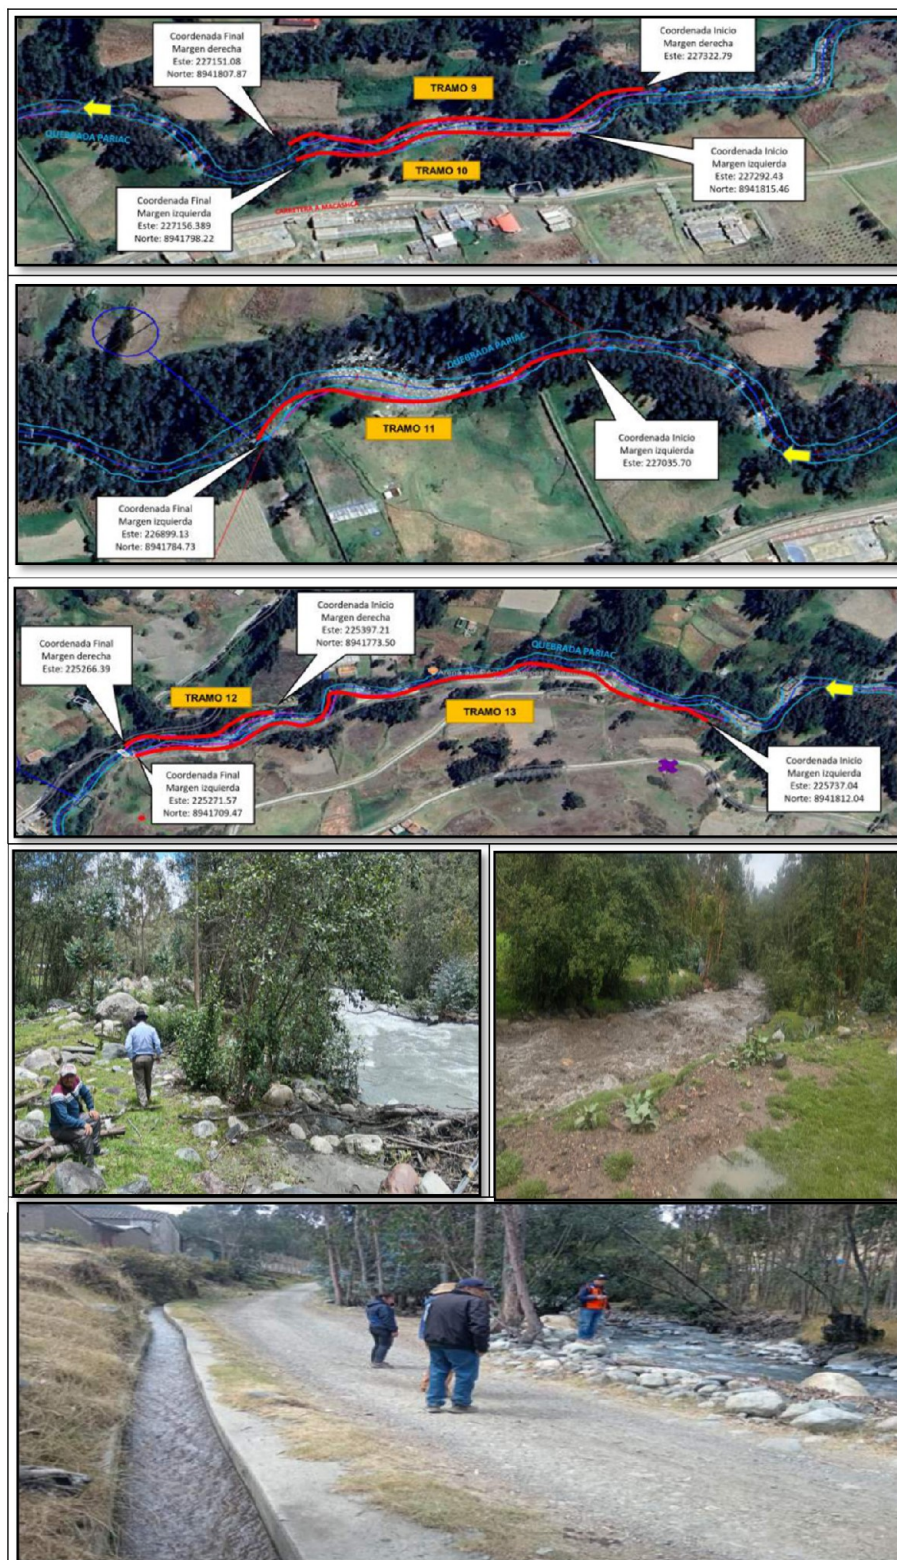
### IMÁGENES N°s 31 AL 40

Las imágenes muestran las condiciones físicas de los tramos críticos identificados en la quebrada Pariac, sector centro poblado Macashca, observándose procesos de erosión en las márgenes izquierda y derecha, acumulación de piedras y material de acarreo dentro del cauce, así como la proximidad de caminos, viviendas y terrenos agrícolas. Asimismo, las imágenes satelitales permiten apreciar la ubicación y delimitación de los trece tramos propuestos para la ejecución de la limpieza, descolmatación, conformación de diques y construcción de muros de gaviones.
