**INFORME DE VISITA DE CONTROL
N° 017-2026-OCI/0344-SVC**

**INFORME DE VISITA DE CONTROL
MUNICIPALIDAD DISTRITAL DE COISHCO
COISHCO, SANTA, ÁNCASH**

**“MEJORAMIENTO DEL SERVICIO DE MOVILIDAD URBANA
EN AV. VILLA DEL MAR, MZ. E5, F5 Y G5; CALLE
PESCADORES, MZ. J5, K5, I5 Y H5; JR. MIRAMAR Y JR. 28
DE JULIO, DISTRITO DE COISHCO, PROVINCIA DEL SANTA,
DEPARTAMENTO DE ÁNCASH”**

**PERÍODO DE EVALUACIÓN:
DEL 30 DE MARZO AL 1 DE ABRIL DE 2026**

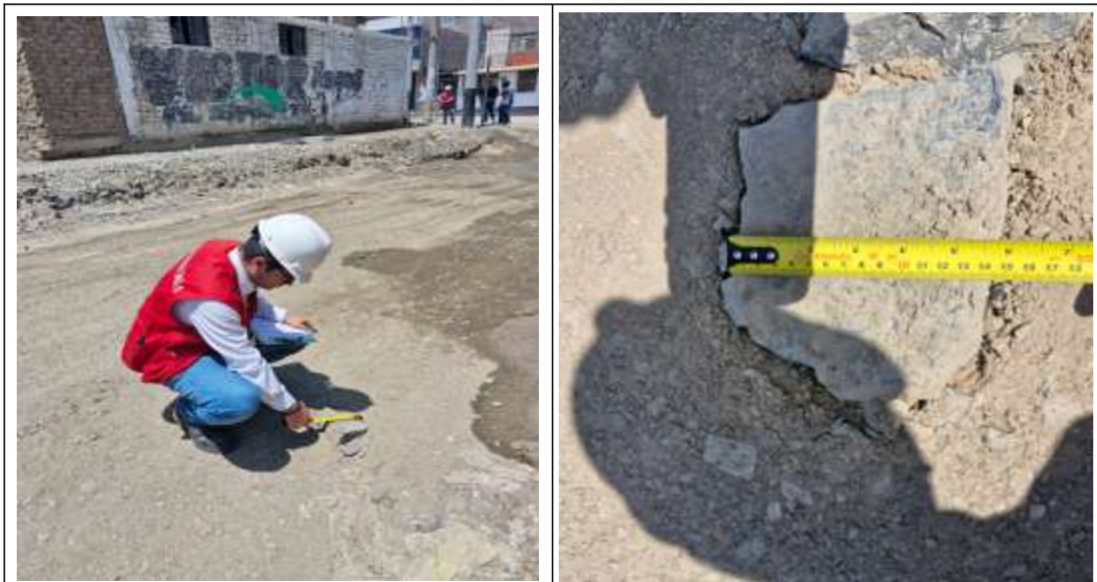
Fotografías n.ºs 1 y 2
Material Afirmado en Pavimento

Descripción: Presencia de Piedra de tamaños superiores a 2" en el afirmado de base para pavimento rígido.

Como se observó en las fotografías precedentes, la presencia de piedras con diámetros superiores a 2" en el afirmado impediría que la compactación alcance la densidad máxima establecida en las especificaciones técnicas, las cuales se detallan a continuación:

Como es de verse en lo antes descrito, la variación en la granulometría ocasionaría fallas estructurales prematuras como hundimientos, al no poder llegar a un grado de compactación adecuada, afectando el tiempo de vida útil del proyecto y el tránsito tanto peatonal como vehicular de la zona.

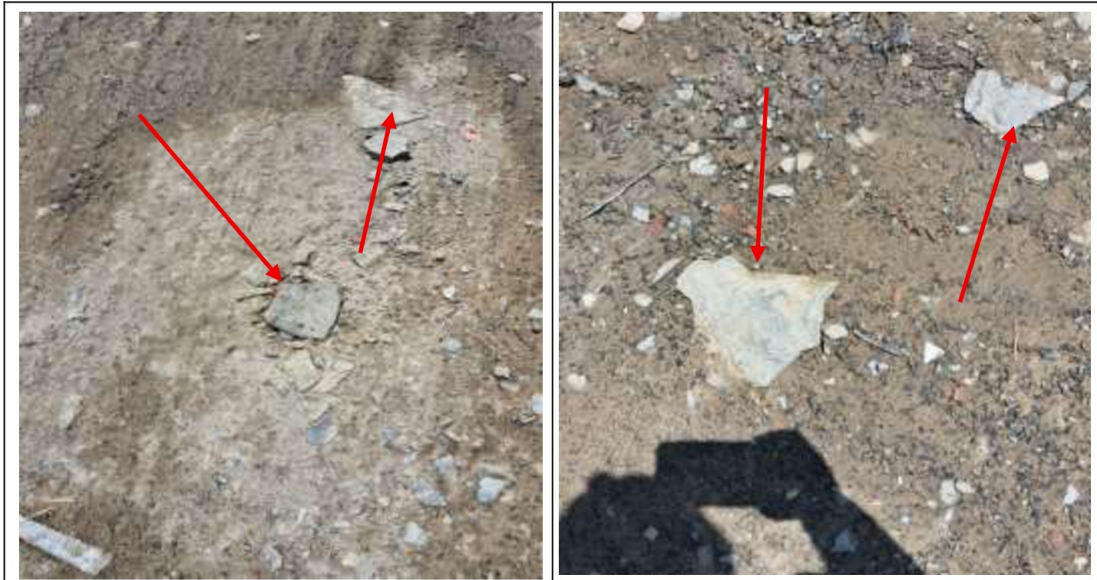
Fotografías n.ºs 3 y 4
Material Afirmado en Pavimento

Descripción: Presencia de Piedra de tamaños superiores a 2" en el afirmado de base para pavimento rígido.

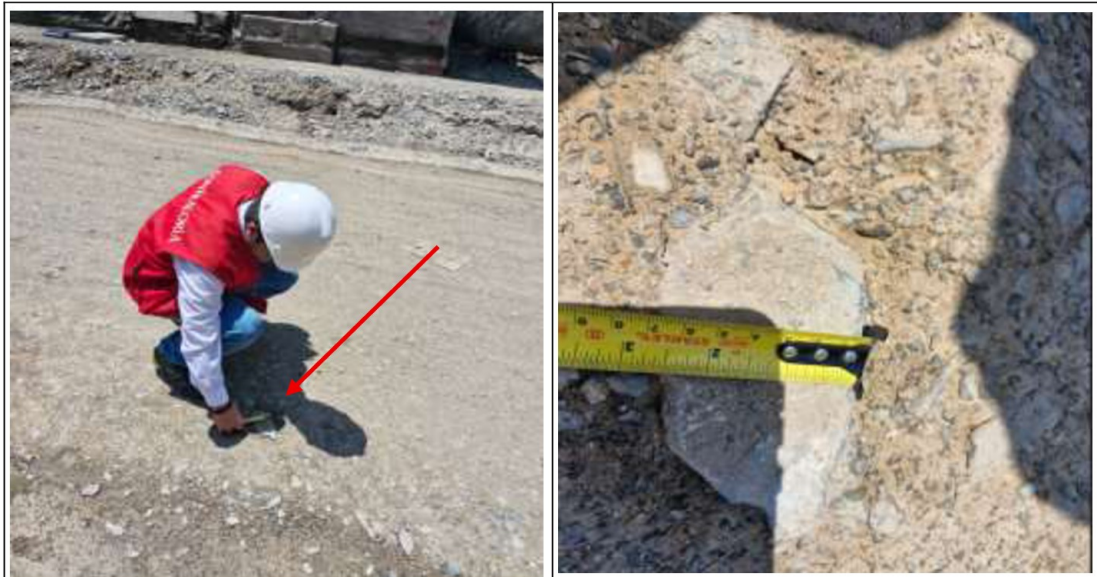
Fotografías n.ºs 5 Y 6
Material Afirmado en Pavimento

Descripción: Presencia de Piedra de tamaños superiores a 2" en el afirmado de base para pavimento rígido.

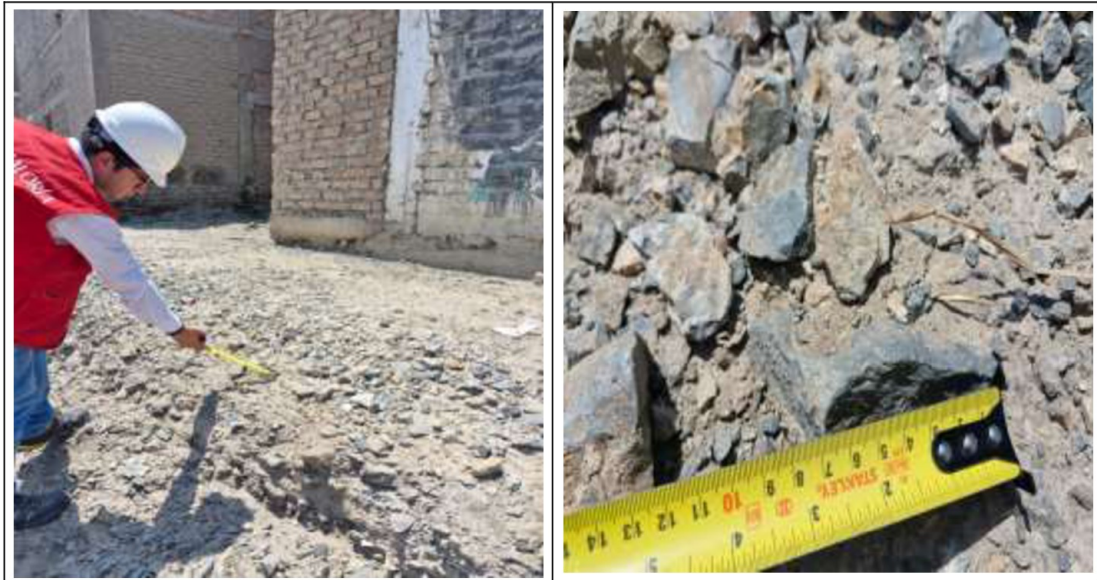
Fotografías n.ºs 7 Y 8
Material Afirmado en Veredas

Descripción: Presencia de Piedra de tamaños superiores a 2" en el afirmado de base para veredas de concreto.

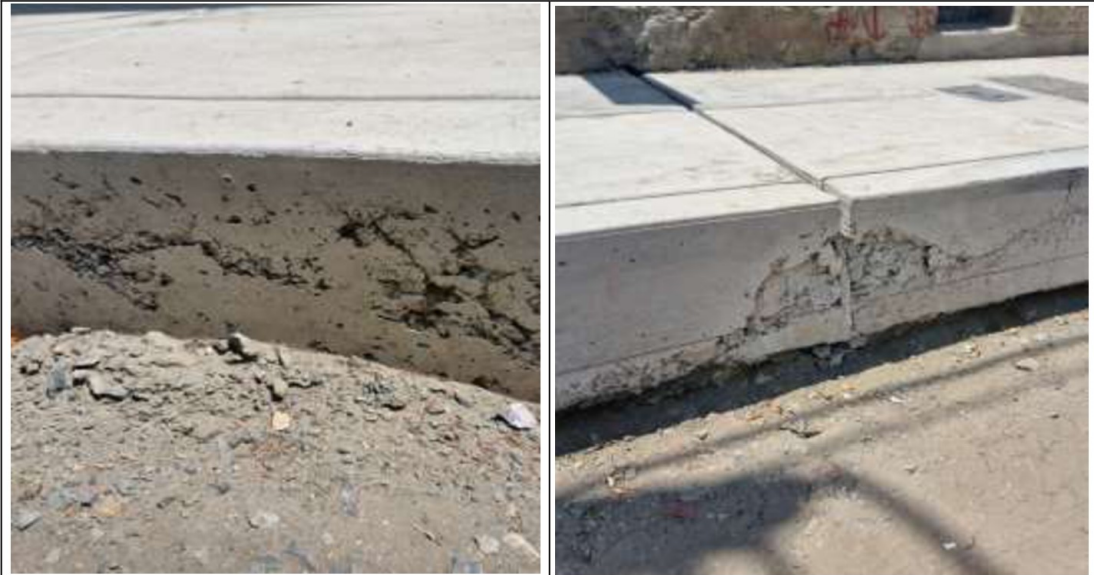
Fotografías n.ºs 9 y 10
Segregación en veredas de Concreto

Descripción: Presencia Segregación (cangrejeras) en las veredas de concreto.

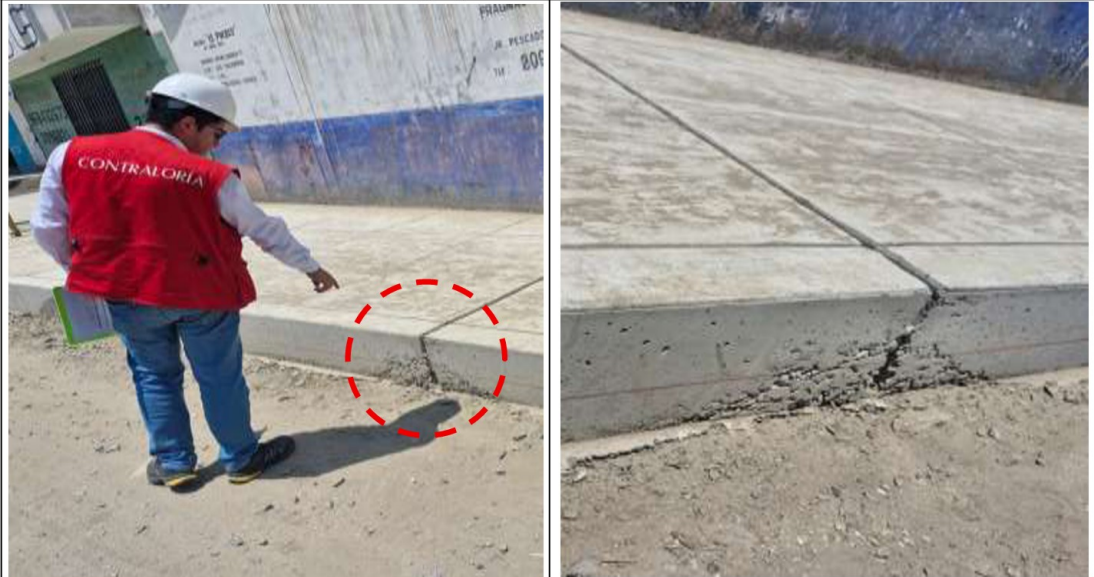
Fotografías n.ºs 11 y 12
Segregación en veredas de Concreto

Descripción: Presencia Segregación (cangrejeras) en las veredas de concreto.

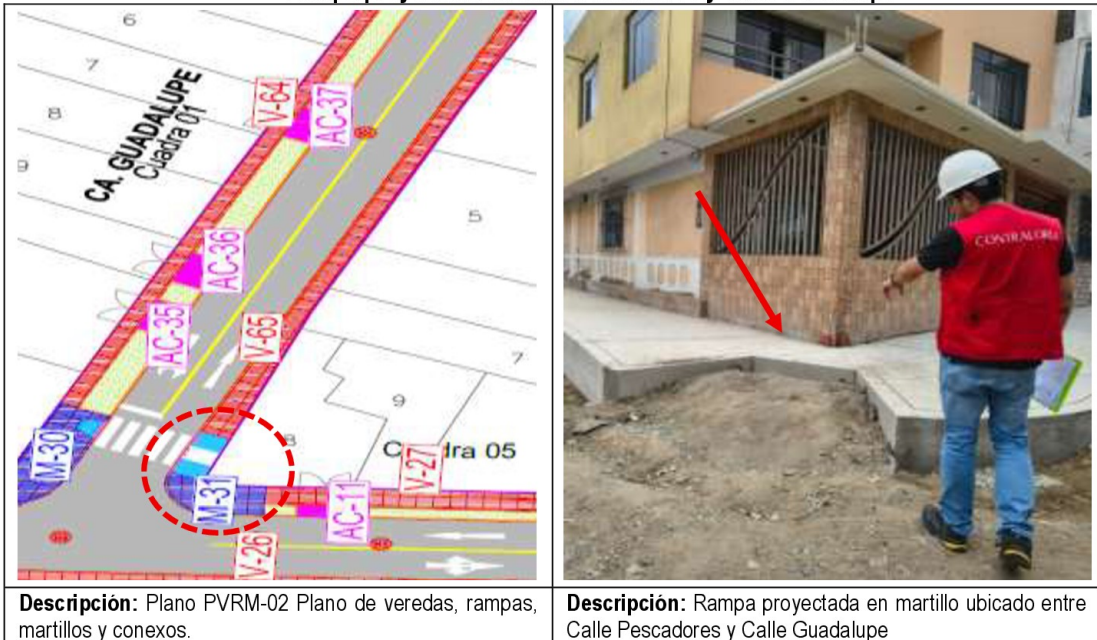
Imagen n.º 1 y Fotografía n.º 13
Rampa proyectada en Calle Pescadores y Calle Guadalupe

Durante la inspección física efectuada a la Obra por parte de la Comisión de Control, la cual consta en el Acta de Inspección n.º 001-2026-MPS-VC/MOVILIDAD URBANA de 1 de abril de 2026, se pudo evidenciar que se proyectó la construcción de una rampa entre Calle Pescadores y Calle Guadalupe, como se muestra en las siguientes fotografías:
