**INFORME DE HITO DE CONTROL  
N° 018-2026-OCI/0344-SCC**

**“CREACIÓN DEL SISTEMA DE DRENAJE PLUVIAL EN EL P.J.  
LA BALANZA, DISTRITO DE CHIMBOTE, PROVINCIA DE SANTA,  
DEPARTAMENTO DE ÁNCASH” CON CUI N° 2520517**

**HITO DE CONTROL N° 5 – EJECUCIÓN AL MES DE MARZO 2026**

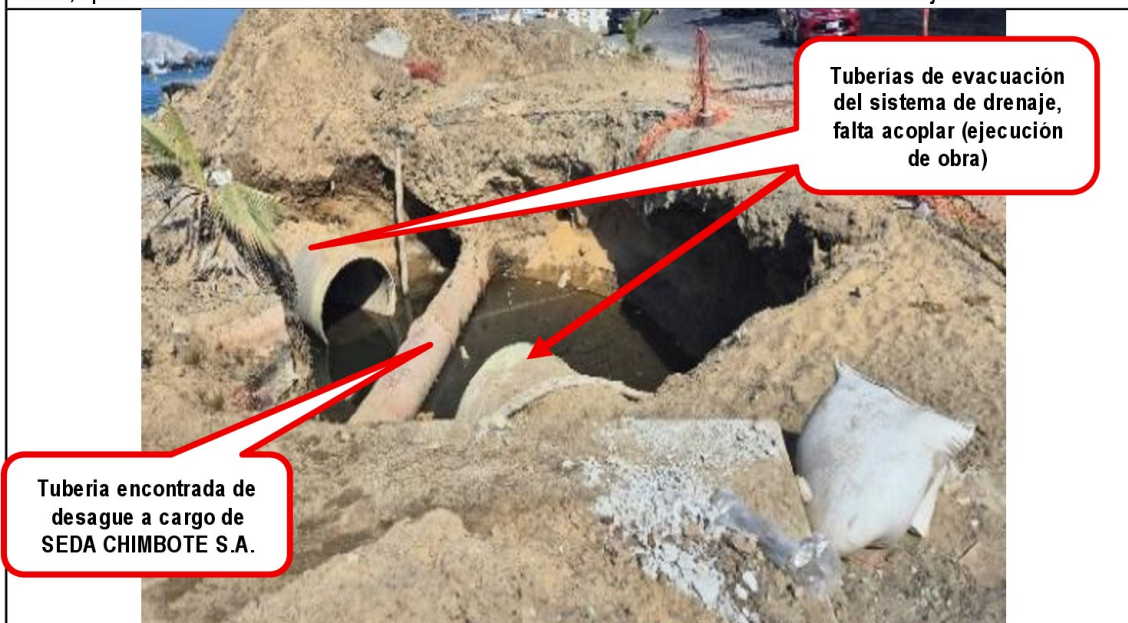
**FOTOGRAFÍA N.° 1**  
**DESCARGA FINAL DEL SISTEMA DE DRENAJE DE LA OBRA**

Durante la visita de inspección a la obra el 30 de marzo de 2026, se identificó que, en la intersección del jirón Malecón Grau con Jirón Carlos de los Heros, una tubería de Hierro Dúctil DN 600 mm de desagüe, que está a cargo de SEDA CHIMBOTE S.A, interfiere con la proyección de tubería GRP DN 1300 mm que es parte de la ejecución de la obra, como se muestra en la siguiente toma fotográfica:

Se observa, en Jr. Malecón Grau con Jr. Carlos de los Heros, donde se ubica la evacuación del sistema de drenaje (descarga final), se encontró una tubería de desagüe que está a cargo de SEDACHIMBOTE S.A., que está interfiriendo con la instalación de la tubería de evacuación del Drenaje.

Tuberías de evacuación del sistema de drenaje, falta acoplar (ejecución de obra)

Tubería encontrada de desagüe a cargo de SEDA CHIMBOTE S.A.

Al respecto, la supervisión de la obra emite la carta n.° 106-2025/consorcio los consultores gbsc de 28 de noviembre de 2025, donde remite al alcalde de la Municipalidad Provincial del Santa, el informe de propuesta de solución técnica a interferencia de tubería de Impulsión de Hierro Dúctil, adjuntando el informe n.° 87-2025/JCCG/JSO del jefe de supervisor de la obra.

Siguiendo con el trámite sobre la propuesta solución técnica de la interferencia de tubería de Impulsión de Hierro Dúctil, en la descarga final del sistema de drenaje de la obra, la supervisión de la obra, Consorcio los Consultores, emite la carta n.° 24-2026/consorcio los consultores gbsc de 16 de febrero de 2025, donde comunica pronunciamiento a opinión NO favorable de la EPS SEDACHIMBOTE S.A., a los planteamientos formulados mediante el informe n.° 14-2026/JCCG/JSO del jefe de supervisor de Obra.

- *Dada la idoneidad de la propuesta técnica presentada, esta Subgerencia de Obras Públicas dispone que el contratista ejecute la obra en la zona del Malecón Grau bajo los términos de su propuesta. Asimismo, se respetarán los lineamientos técnicos planteados por SEDACHIMBOTE PARA EL PASAJE Dos de Mayo.*

- *El contratista y la supervisión deberán elaborar y evaluar, respectivamente, el expediente de adicional de obra si fuera necesario cumpliendo el lineamiento del RLCE, con el fin de garantizar la continuidad de los trabajos y la culminación del proyecto.*
