**INFORME DE VISITA DE CONTROL  
N° 026 -2026-OCI/0353-SVC**

**IOARR “REPARACIÓN DE CALZADA O PISTA Y  
SEÑALIZACIÓN HORIZONTAL; EN EL (LA) AV. PARRA  
DISTRITO DE AREQUIPA, PROVINCIA DE AREQUIPA,  
DEPARTAMENTO DE AREQUIPA” CUI N° 2724822, EN EL  
MARCO DEL DECRETO SUPREMO N° 019-2026-PCM”**

**PERÍODO DE EVALUACIÓN:  
DEL 13 DE AGOSTO AL 21 DE AGOSTO DE 2026**

**AREQUIPA, 28 DE AGOSTO DE 2026**

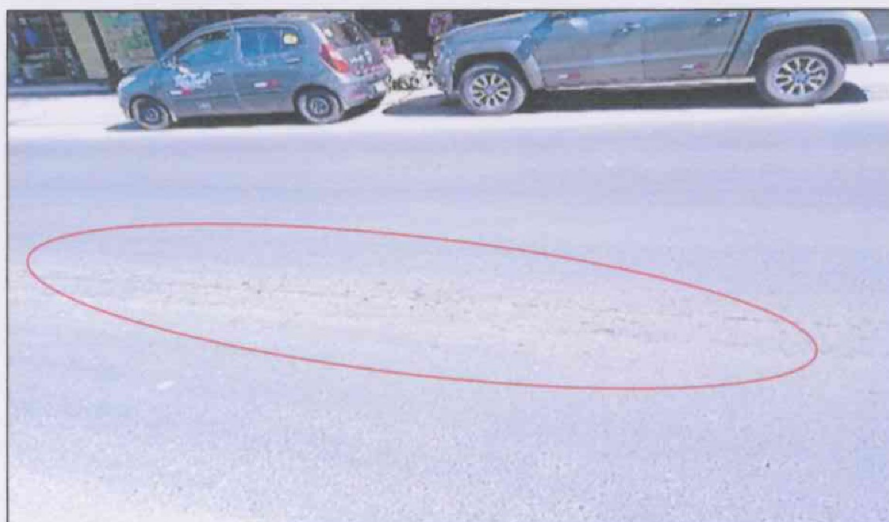
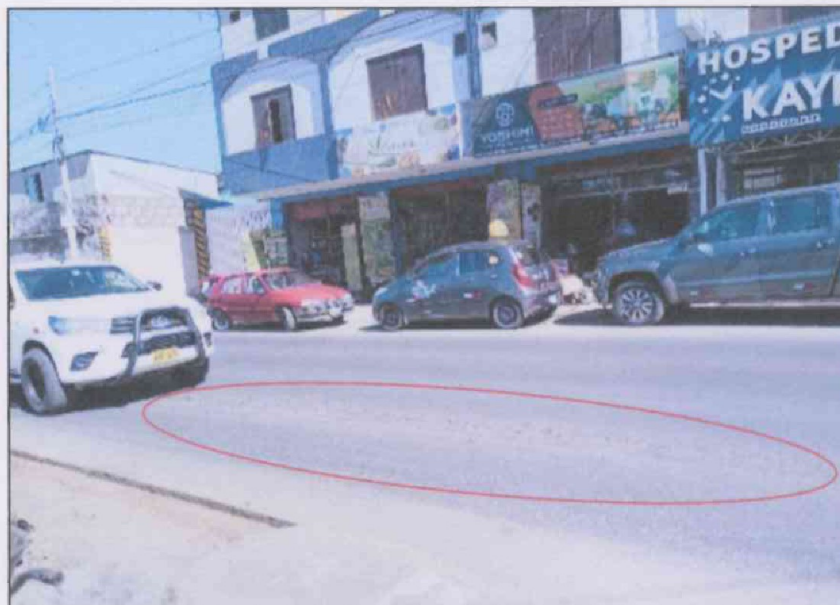
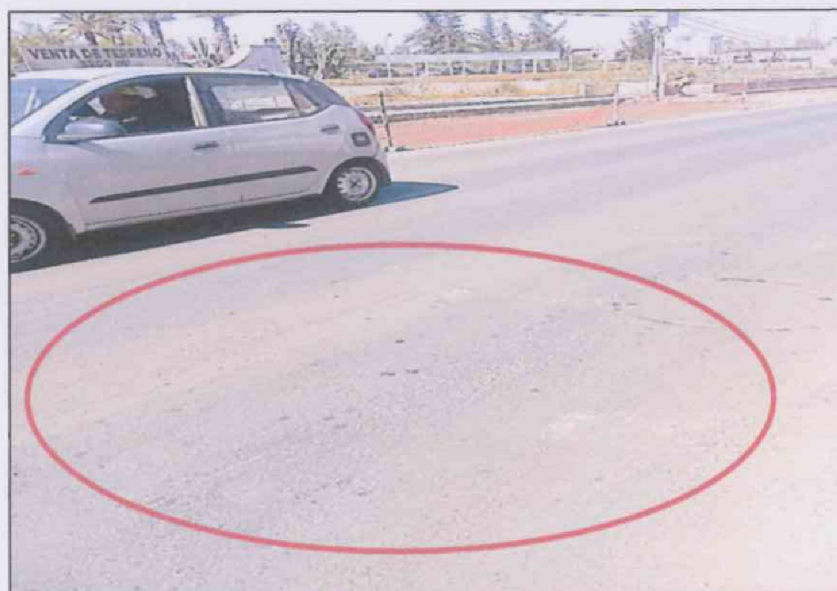
#### IMAGENES N° 3, 4 Y 5 TOMAS FOTOGRÁFICAS DEL CARRIL DE BAJADA EN LA AVENIDA PARRA

Al respecto, en las siguientes tomas fotográficas, se advierte que, en algunos sectores de la Av. Parra, en la carpeta asfáltica presentan desprendimiento de los áridos<sup>3</sup>, dejando expuestas las partículas de mayor tamaño las cuales no cuentan con recubrimiento, como se muestra:

El precitado desgaste, podría devenir en la progresión del desprendimiento del material de la superficie, produciendo una textura ligeramente rugosa y exponiendo las puntas de las partículas de agregado grueso más grandes. A medida que el ligante o asfalto continúa deteriorándose, el agregado grueso pierde soporte lateral, aflojándose y finalmente son arrancadas de la superficie por la acción del tráfico, que pueden convertirse en cavidades y la superficie se vuelve rugosa y porosa, condición que acelera el deterioro al permitir que el agua penetre profundamente en la estructura del pavimento.

De lo indicado, se advierte que la peladura está considerada como una falla superficial, la cual puede progresivamente afectar la estructura del pavimento hasta alcanzar la capa de base en el tiempo.

La existencia de zonas con desgaste o peladuras en la carpeta asfáltica del carril de bajada en la Avenida Parra, aperturada al tráfico el 8 de agosto de 2026, podría agravarse, generando en el tiempo el desprendimiento de las partículas y afectando la calidad y vida útil de la obra de la obra, precisando que el control de calidad corresponde ser realizado a la Supervisión.

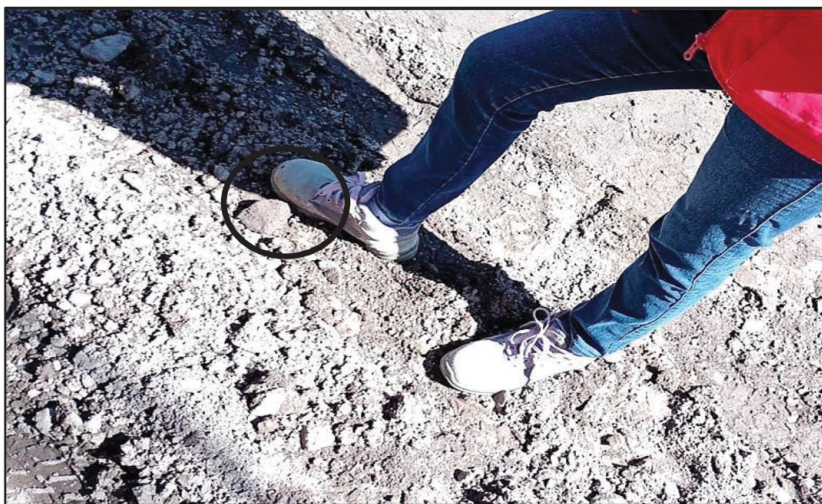
**IMAGEN N° 1**  
**MATERIAL COLOCADO EN CARRIL DE SUBIDA CON PARTÍCULAS DE TAMAÑO MAYOR A 2"**

De otro lado, en acta n.° 001-2026-OC0353-SVC de 18 de agosto de 2026, se consignó la presencia de partículas mayores a 2" en el material de base, aspecto que no había sido advertido por el Supervisor ni el Especialista de Calidad de la supervisión, quienes son los responsables de
