**INFORME DE VISITA DE CONTROL
N° 021-2026-OCI/0368-SVC**

**LIQUIDACIÓN DE LA OBRA: "CREACIÓN DEL SERVICIO DE
MOVILIDAD URBANA EN EL CAMINO DEL INCA DESDE LA
AV. VÍA DE EVITAMIENTO SUR (PUENTE AMARILLO: PROG. 0
+ 000) - HASTA AV. HUASCAR (PROG. 0 + 618), SECTOR 9
PUEBLO LIBRE, DISTRITO DE CAJAMARCA DE LA
PROVINCIA DE CAJAMARCA DEL DEPARTAMENTO DE
CAJAMARCA"**

**PERÍODO DE EVALUACIÓN
DEL 16 AL 20 DE MARZO DE 2025**

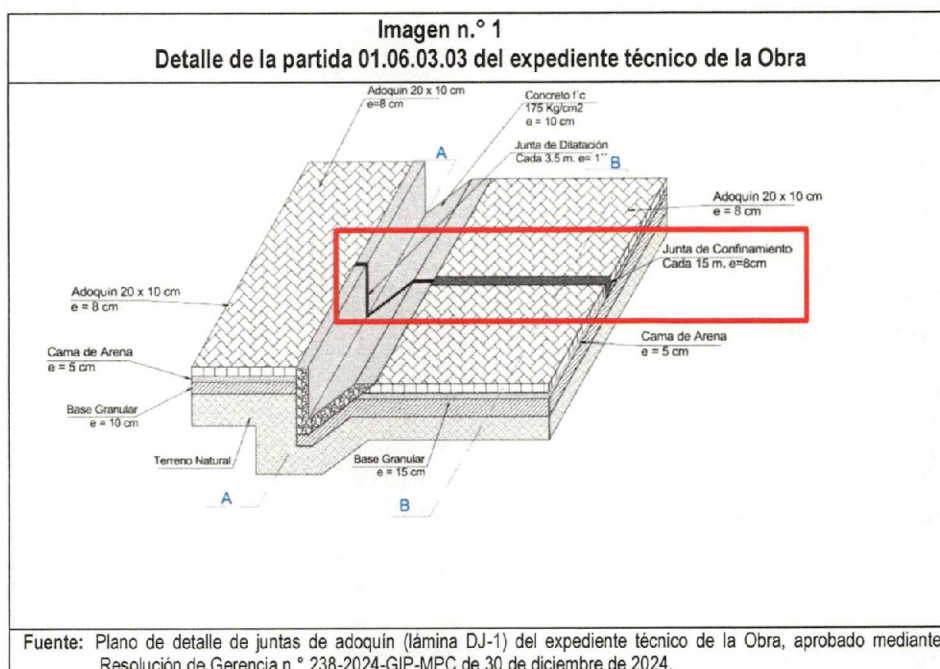
Adicionalmente, de la revisión del plano de detalle de juntas de adoquín (lámina DJ-2), se advierte que, el diseño contempló la ejecución de juntas de confinamiento cada 15 m. $e = 8$ cm a lo largo de la calzada vehicular, como se muestra a continuación:

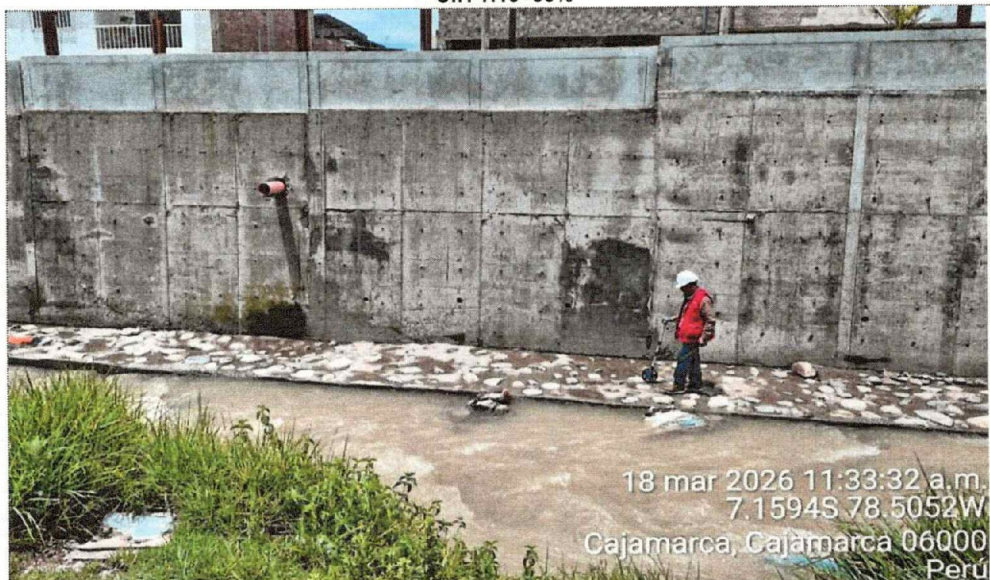
Fotografías n.ºs del 4 al 7
Primer tramo de verificación de estado situacional del mejoramiento con concreto ciclópeo
C:H 1:10+60%

Fotografía n.º 4: Verificación de la longitud de la partida "Mejoramiento con concreto ciclópeo C:H 1:10+60% (Diámetro promedio de 0.80 m)", habiendo iniciado el recorrido en la progresiva 0+000, tomando como punto de partida Av. Vía de Evitamiento Sur (Puente amarillo).

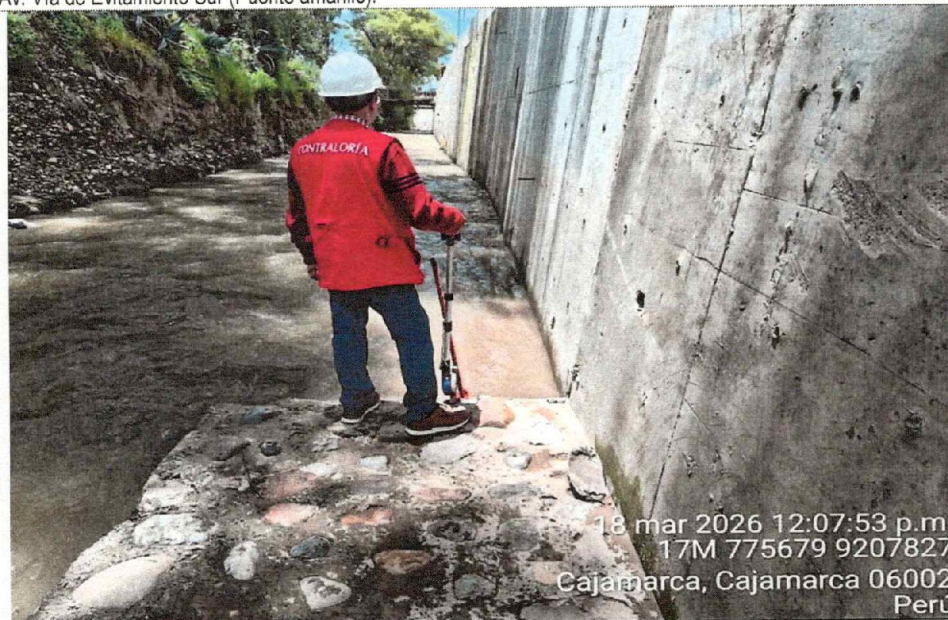
Fotografía n.º 5: Se verifica que hasta la progresiva 0+273.85 se puede visualizar la ejecución de la partida "Mejoramiento con concreto ciclópeo C:H 1:10+60% (Diámetro promedio de 0.80 m)".

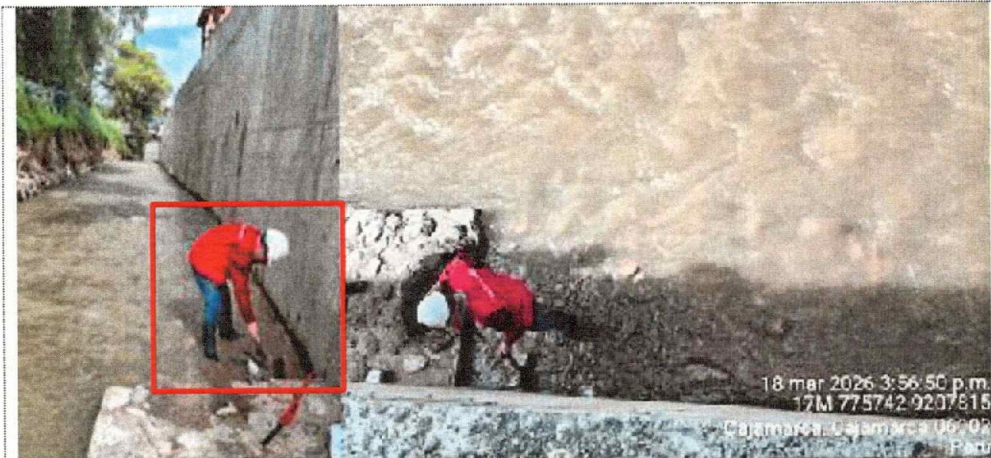
Fotografía n.º 6: Se verifica que hasta la progresiva 0+273.85 se puede visualizar la ejecución de la partida "Mejoramiento con concreto ciclópeo C:H 1:10+60% (Diámetro promedio de 0.80 m)", a continuación de la misma, se realizó una excavación, constatándose la no continuidad de la ejecución de la citada partida.

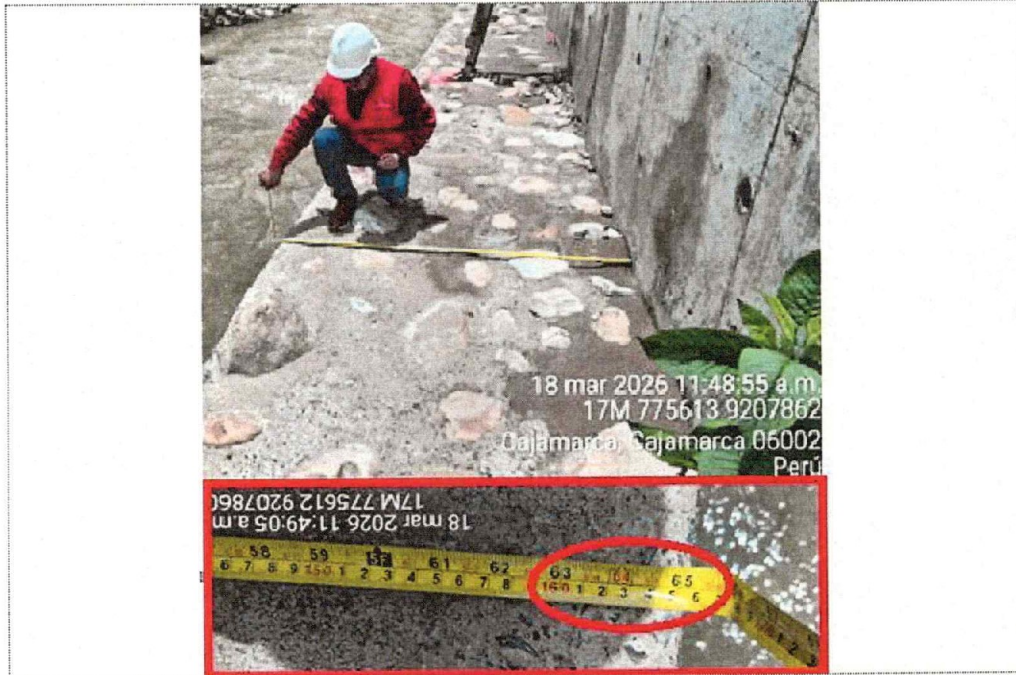
Fotografía n.º 9: En la coordenada UTM 775613 E y 9207862 N, se verificó el ancho de la construcción del mejoramiento con concreto ciclópeo de ancho $A = 1.65$ m.

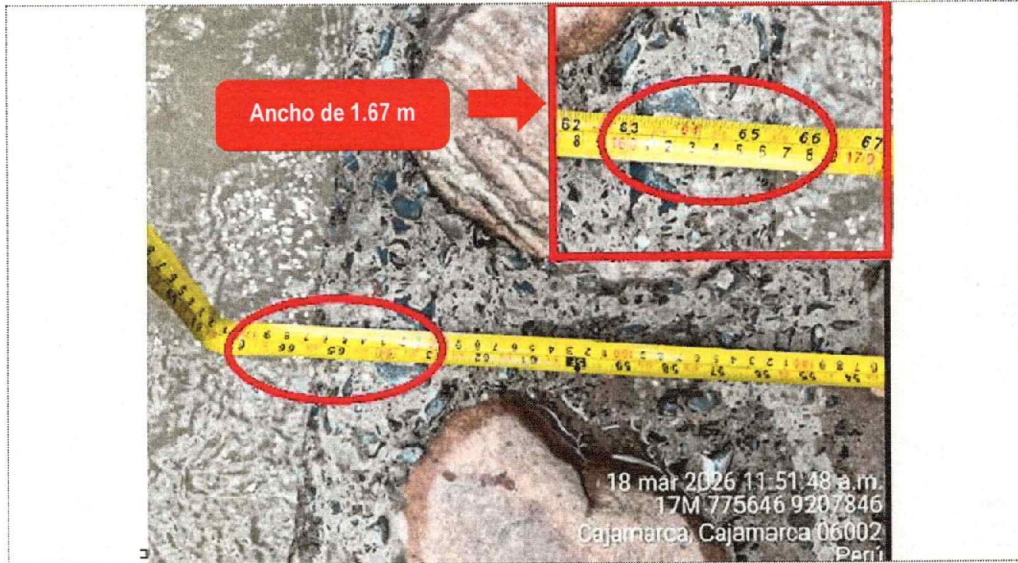
Fotografía n.º 11: En la coordenada UTM 775646 E y 9207846 N, se verificó el ancho de la construcción del mejoramiento con concreto ciclópeo de ancho de $A = 1.67$ m.

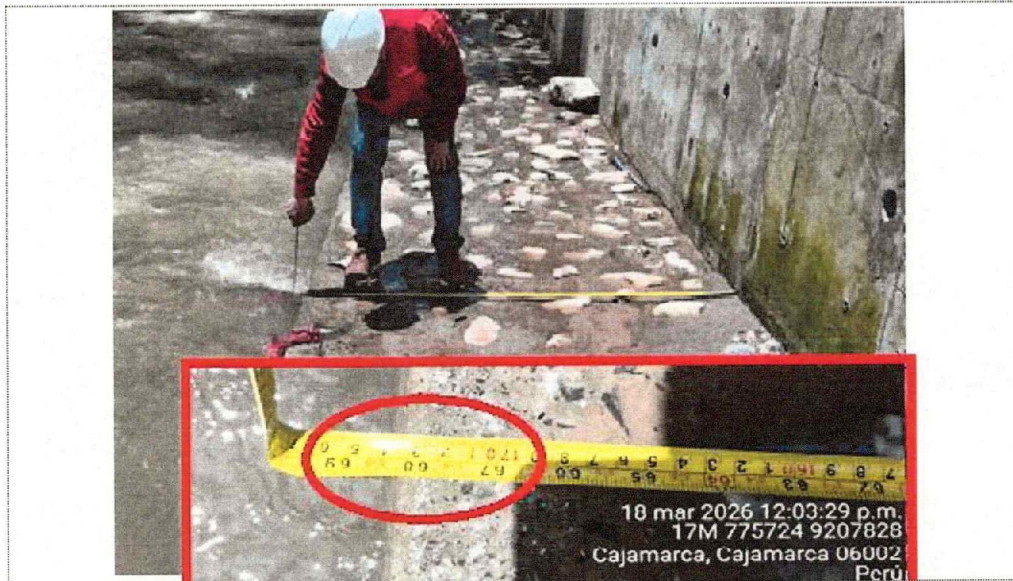
Fotografía n.º 13: En la coordenada UTM 775724 E y 9207828 N, se verificó el ancho de la construcción del mejoramiento con concreto ciclópeo de ancho de $A= 1.73$ m.

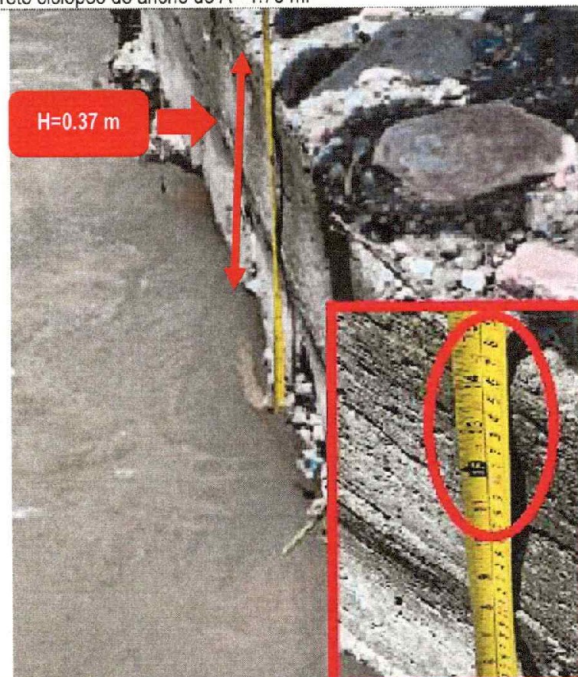
Fotografía n.º 14: En la coordenada UTM 775724 E y 9207828 N, se verificó la altura de la construcción del mejoramiento con concreto ciclópeo de altura de $H= 0.37$ m.

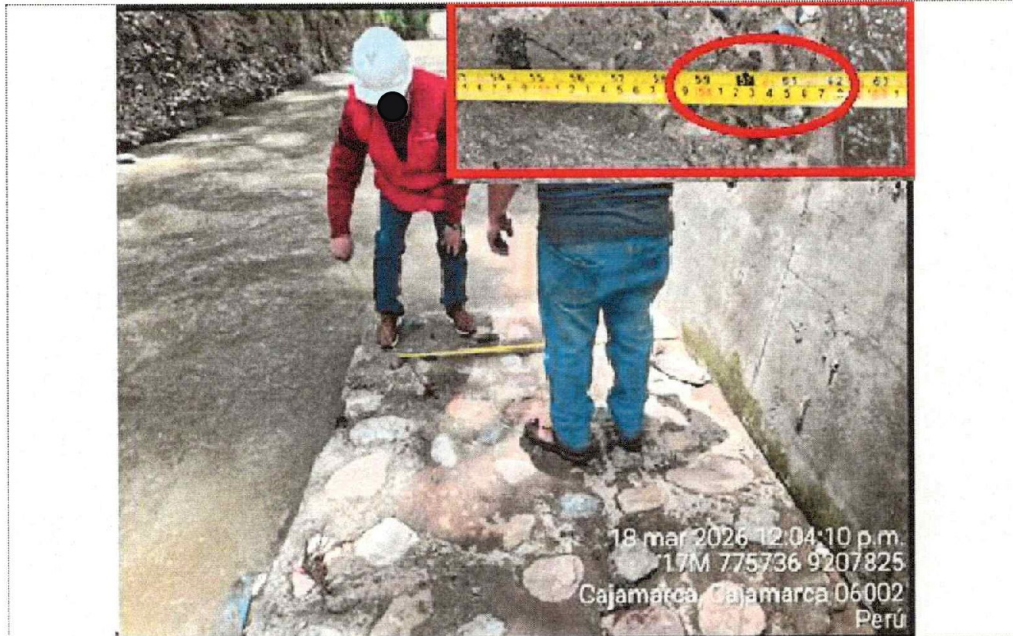
Fotografía n.º 15: En la coordenada UTM 775736 E y 9207825 N, se verificó el ancho de la construcción del mejoramiento con concreto ciclópeo de ancho de $A = 1.57\text{m}$.

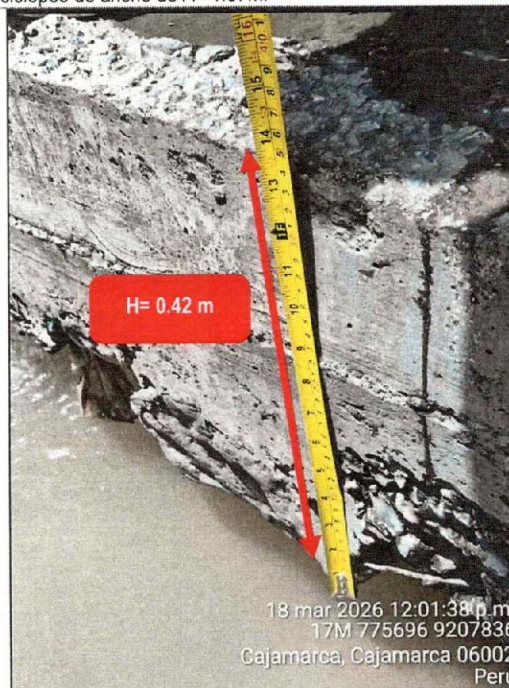
Fotografía n.º 16: En la coordenada UTM 775696 E y 9207836 N, se verificó la altura de la construcción del mejoramiento con concreto ciclópeo de altura de $H = 0.42\text{m}$.

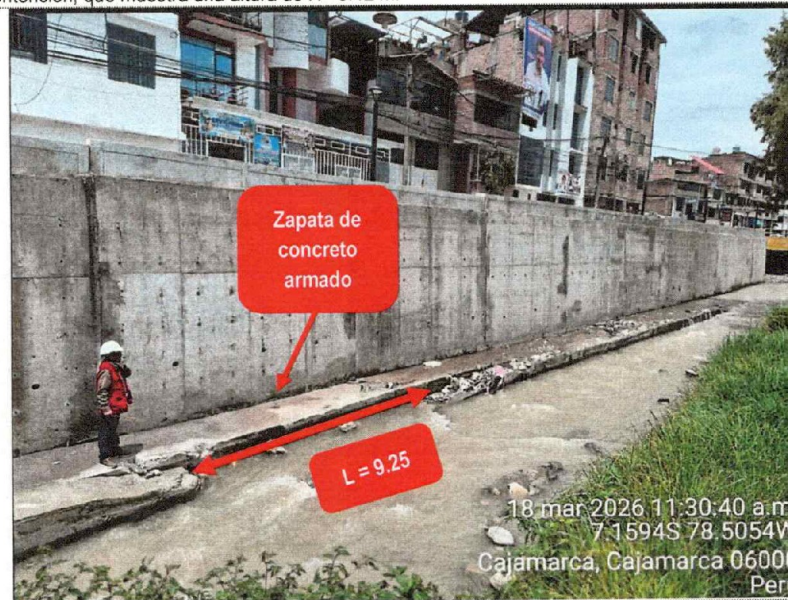
Fotografía n.º 18: Se observa en la imagen que 9.25 m no tienen la protección de la partida "Mejoramiento con concreto ciclópeo C:H 1:10+60% (Diámetro promedio de 0.80 m)", verificándose la zapata del muro de concreto armado de la defensa riverénea expuesta.

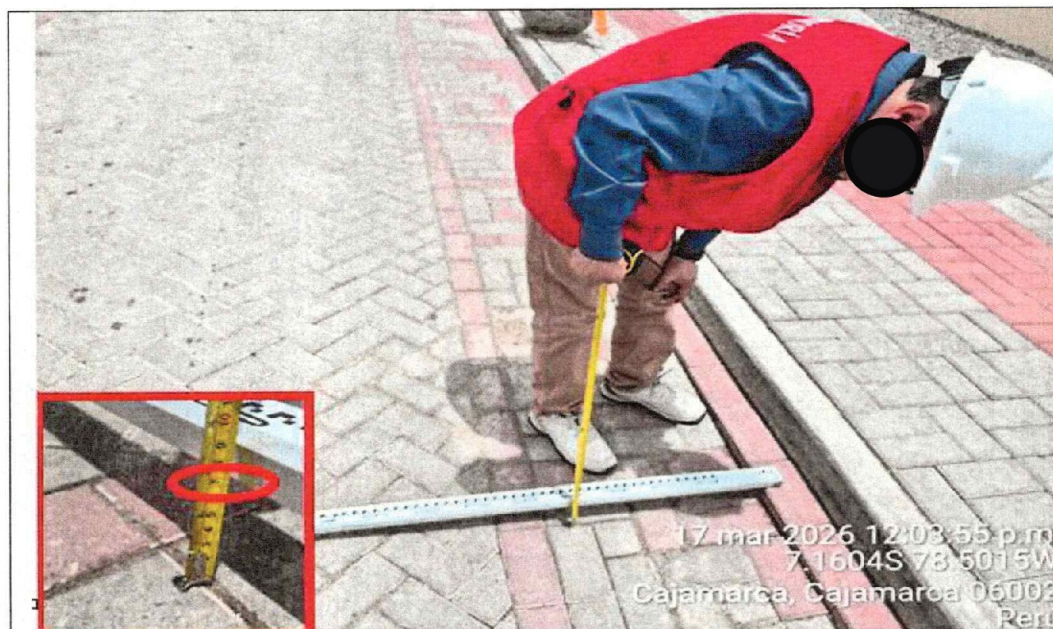
Fotografía n.º 21: Se evidenció hundimiento de 7 cm en el pavimento adoquinado, en un área de A=1.80 m de ancho y de una longitud de L= 2.80 m.

Al respecto, la especificación técnica de las partidas: 01.06.03.01 "Suministro y colocación de adoquín vehicular gris natural inc. Sellado y compactado" y 01.06.03.02 "Suministro y colocación de adoquín vehicular de colores inc. sellado y compactado" prevista en el expediente técnico de la Obra, indica:

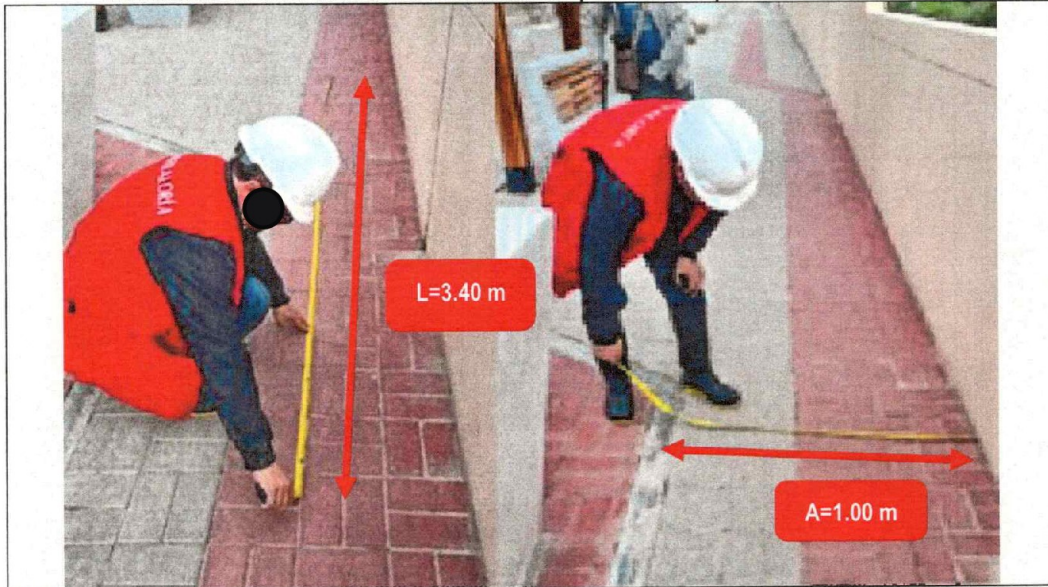
Verificación de estado situacional de la calzada peatonal adoquinada en Jr. El Inca.

Fotografía n.º 22: Se evidenció hundimiento en la calzada peatonal, ubicada entre la progresiva 0+49.65 - 0+53.05 (odómetro).

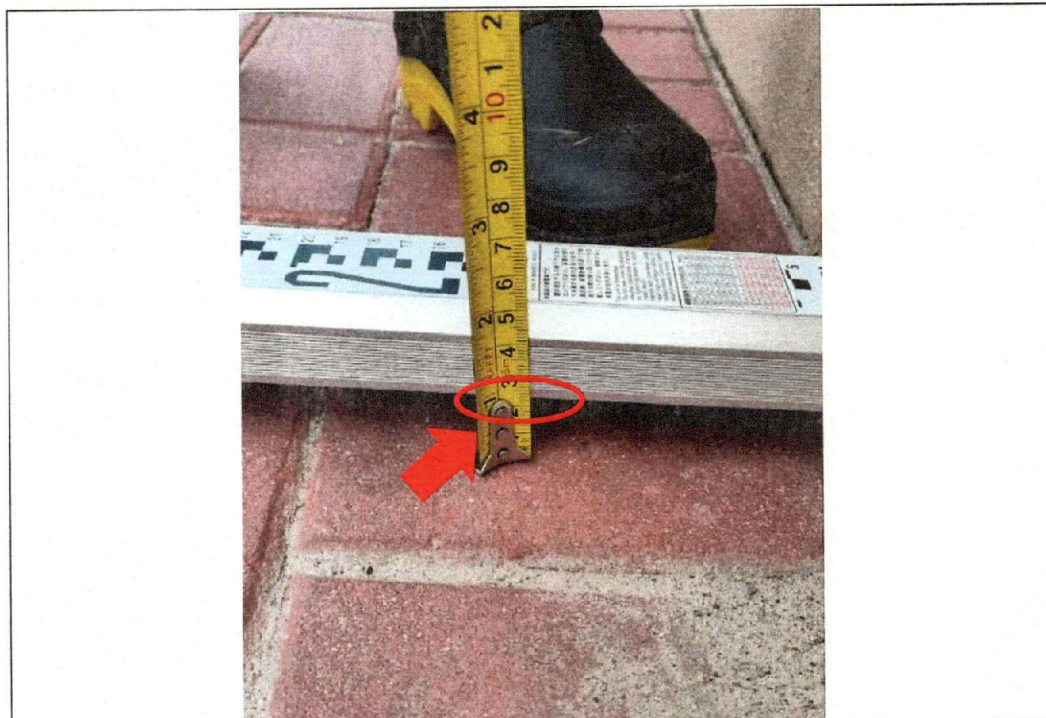
Fotografía n.º 23: Se evidenció hundimiento de 2.5 cm en la calzada peatonal adoquinado, en un área de $A=1.00$ m de ancho y de una longitud de $L=3.40$ m.

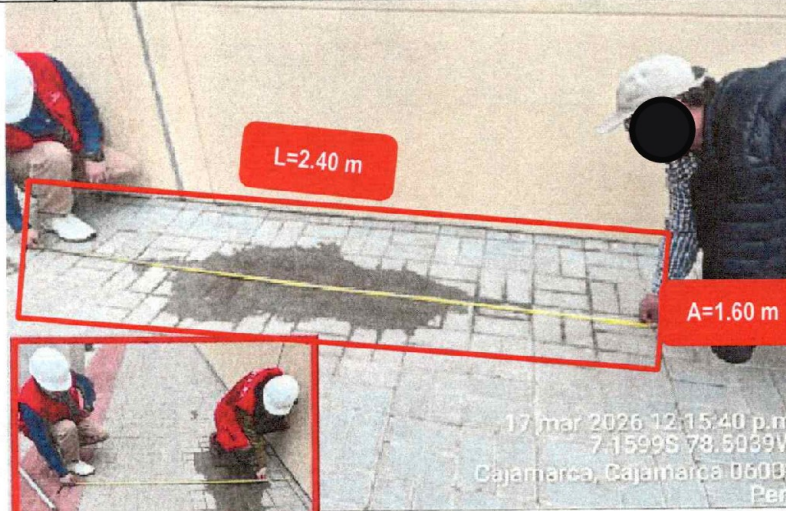
Fotografía n.º 24: Se evidenció hundimiento en la calzada peatonal adoquinada, ubicada entre la progresiva $0+372.50 - 0+374.90$.

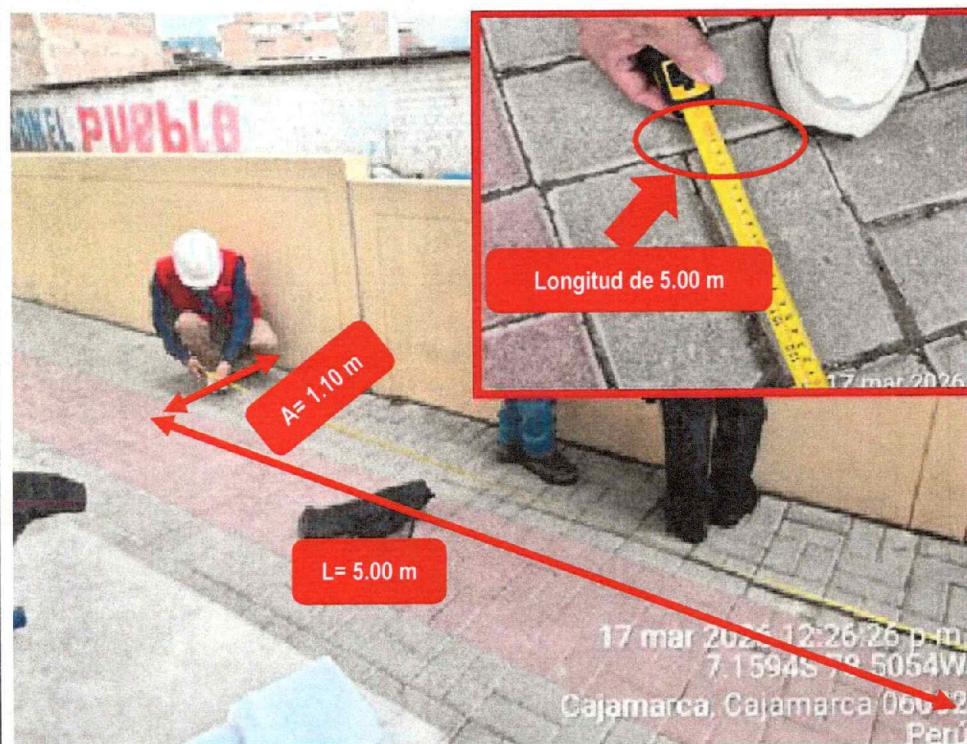
Fotografía n.º 26: Se evidenció hundimiento en la calzada peatonal adoquinada, ubicada entre la progresiva 0+547.93 a 0+552.93.

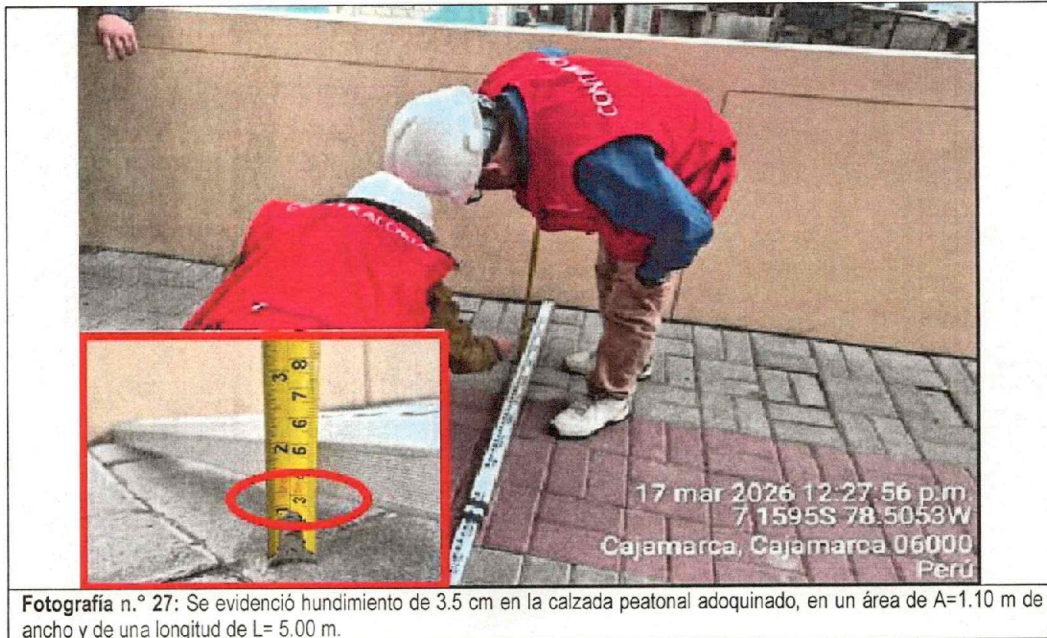
Fotografía n.º 27: Se evidenció hundimiento de 3.5 cm en la calzada peatonal adoquinado, en un área de A=1.10 m de ancho y de una longitud de L= 5.00 m.

Al respecto, la especificación técnica de las partidas 01.07.03.01 "Suministro y colocación de adoquín vehicular gris natural inc. sellado y compactado", y 01.07.03.02 "Suministro y colocación de adoquín vehicular de colores inc. sellado y compactado" del expediente técnico de la Obra, indica:
