**INFORME DE VISITA DE CONTROL  
N° 014-2026-OCI/0375-SVC**

**EJECUCIÓN Y SUPERVISIÓN DE LA OBRA:  
"CREACIÓN DEL CORREDOR BIOTURÍSTICO, COMERCIAL,  
CULTURAL DEL MALECÓN DE LA QUEBRADA JAÉN,  
DISTRITO JAÉN, PROVINCIA DE JAÉN, DEPARTAMENTO  
DE CAJAMARCA" CON CUI N° 2517567**

**PERÍODO DE EVALUACIÓN:  
DEL 17 DE JULIO DE 2026 AL 12 DE AGOSTO DE 2026**

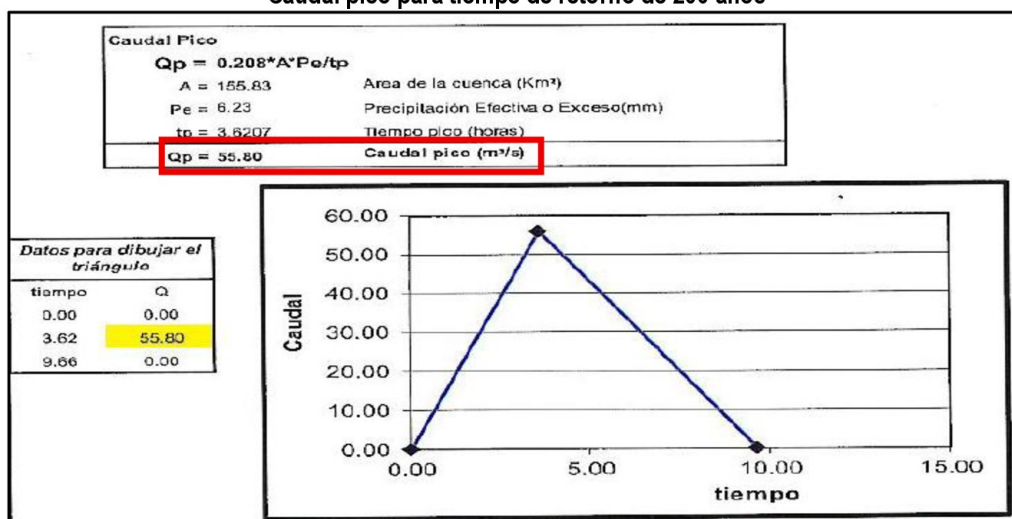
**Imagen n.º 14**  
**Caudal pico para tiempo de retorno de 200 años**

De la imagen precedente y de la aplicación de la fórmula  $Q_p = 0.208 \cdot A \cdot P_e / t_p$ , con los mismos datos:  $A = 155.83 \text{ Km}^2$ ,  $P_e = 6.23 \text{ mm}$ ,  $t_p = 3.6207 \text{ horas}$ ; resulta  **$Q_p = 268.19 \text{ m}^3/\text{s}$  para un periodo de retorno (TR) de 200 años**, resultado que es muy superior al cálculo del referido estudio hidrológico que indica  $Q_p = 55.80 \text{ m}^3/\text{s}$ ; asimismo, este resultado genera incertidumbre en el resto de cálculos del caudal de máximas avenidas para diferentes TR.

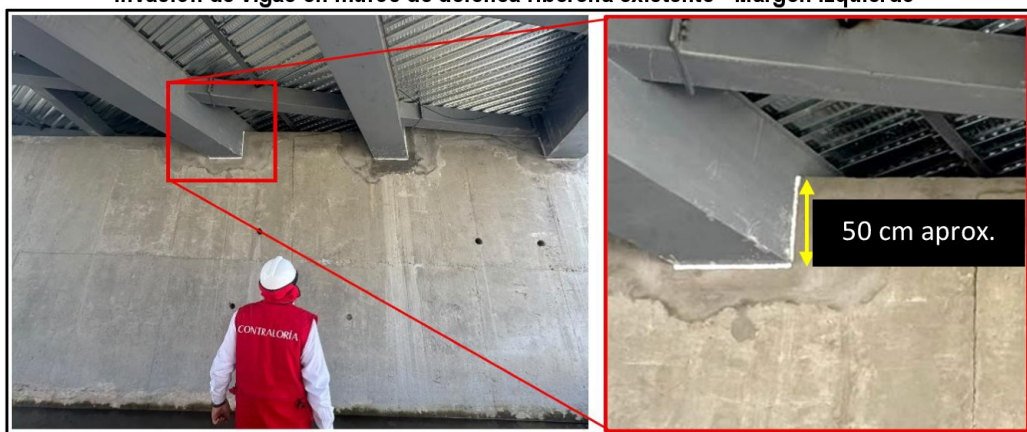
**Imagen n.° 15**

**Invasión de vigas en muros de defensa ribereña existente - Margen izquierdo**

De la evidencia precedente, se advierte que las vigas del puente de la Peruanidad se han ejecutado invadiendo el borde libre del muro de contención de la defensa ribereña existente, situación que disminuye el galibo<sup>5</sup> de seguridad del citado puente, así como el borde libre del muro de contención existente; y genera el riesgo que en máximas avenidas se afecte la integridad de la referida estructura, así como la seguridad de los transeúntes.

- ✓ **Exigibilidad de Estudios Especializados:** A efectos de salvaguardar la integridad física de los ciudadanos y proteger el patrimonio municipal ante un posible siniestro, resulta imperativo que la entidad verifique la existencia y vigencia de:
- **Estudio Hidrológico e Hidráulico:** Que determine los cálculos máximos y mínimos con periodos de retorno no menores a 50 o 100 años.
  - (...)
  - **Cálculo de Gálbo de Seguridad:** Que garantice que la estructura se encuentra a una altura suficiente sobre el nivel de aguas máximas extraordinarias (NAME).

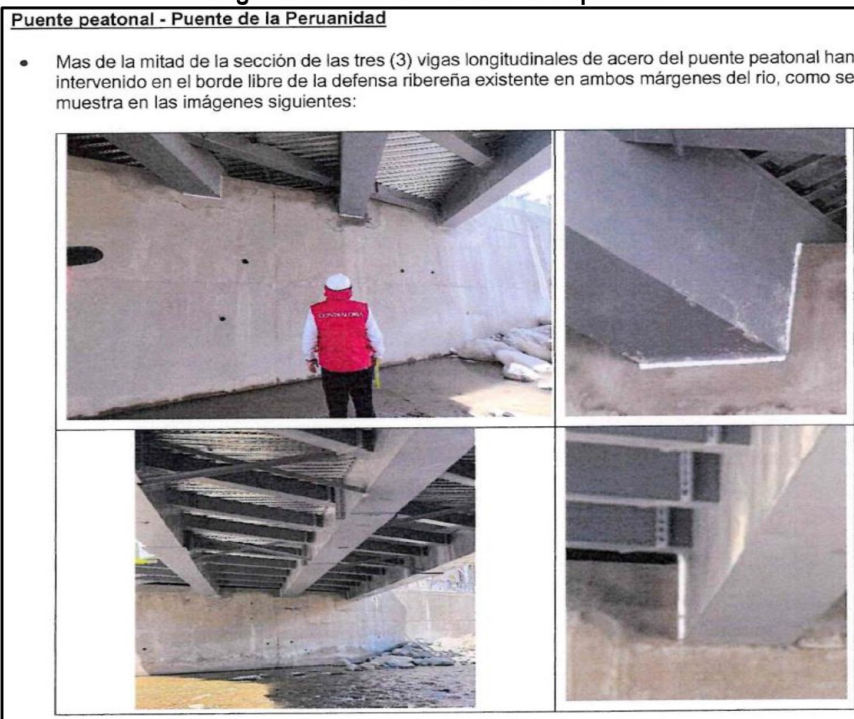
**Imagen n.º 17**  
**Registro del hecho en el acta de inspección**

El citado hecho quedó registrado en el "Acta de inspección Física n.º 1-2026-OCI/2517567" de 22 de julio de 2026, como se muestra:

Fuente: "Acta de inspección Física n.º 1-2026-OCI/2517567" de 22 de julio de 2026.

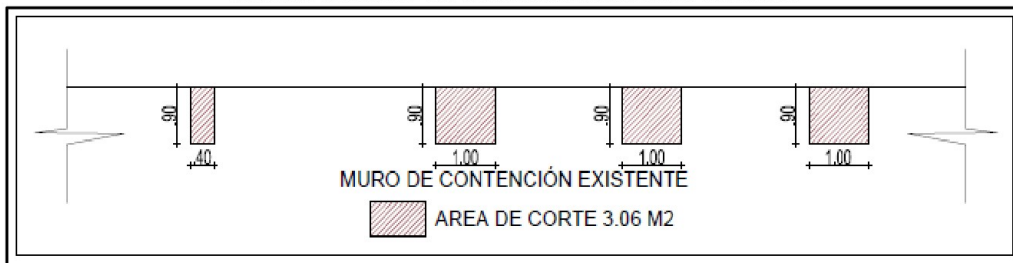
**Imagen n.° 18**  
**Vista en elevación del área de corte del muro existente**

Los cortes realizados en la defensa ribereña existente, también se evidencia en los planos del adicional de obra n.° 1, tal como lo muestra el plano "PUENTE PEATONAL METALICO CENTRAL", lámina "PCP-1" de diciembre de 2025, según la imagen siguiente:

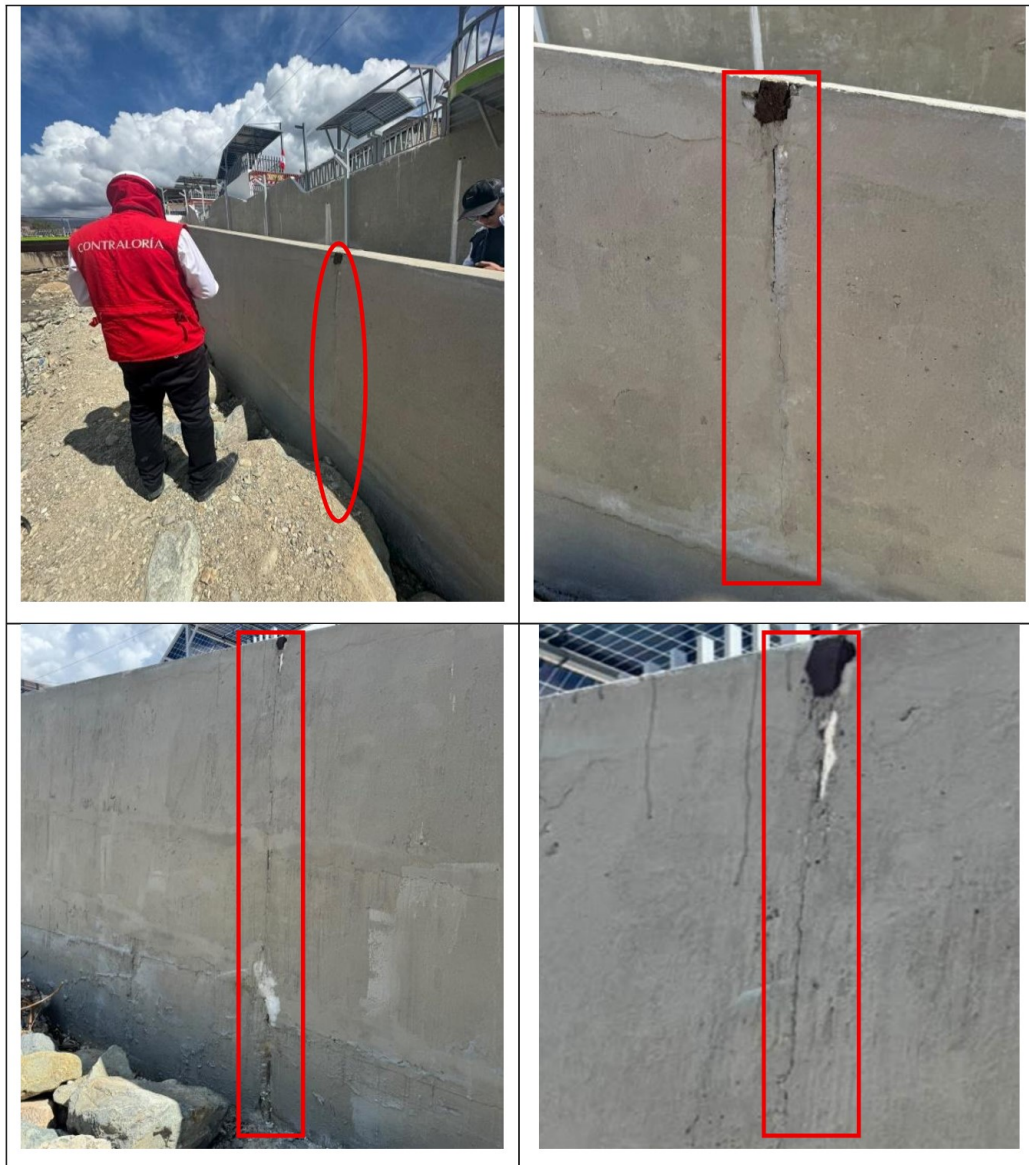
**Cuadro n.º 6**  
**Juntas de dilatación en muro de contención selladas de un solo lado**

Aunado a lo anterior, en el muro de contención entre la rampa de acceso al río y el cauce, se evidenció que las juntas de dilatación se han sellado solamente del lado visible desde la rampa, más el lado del muro que da hacia el cauce del río no se evidencia sellado, como se visualiza en el cuadro siguiente:

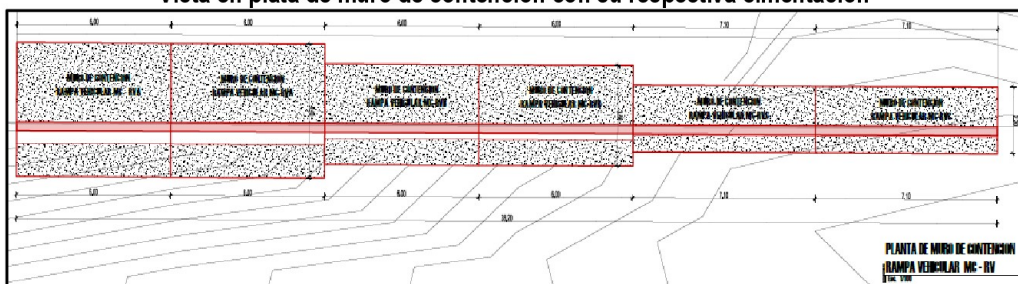
Imagen n.º 22

Vista en planta de muro de contención con su respectiva cimentación

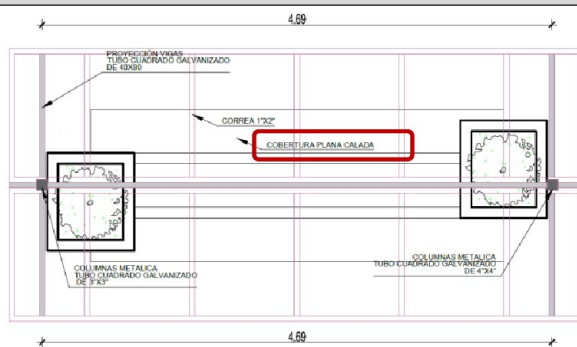
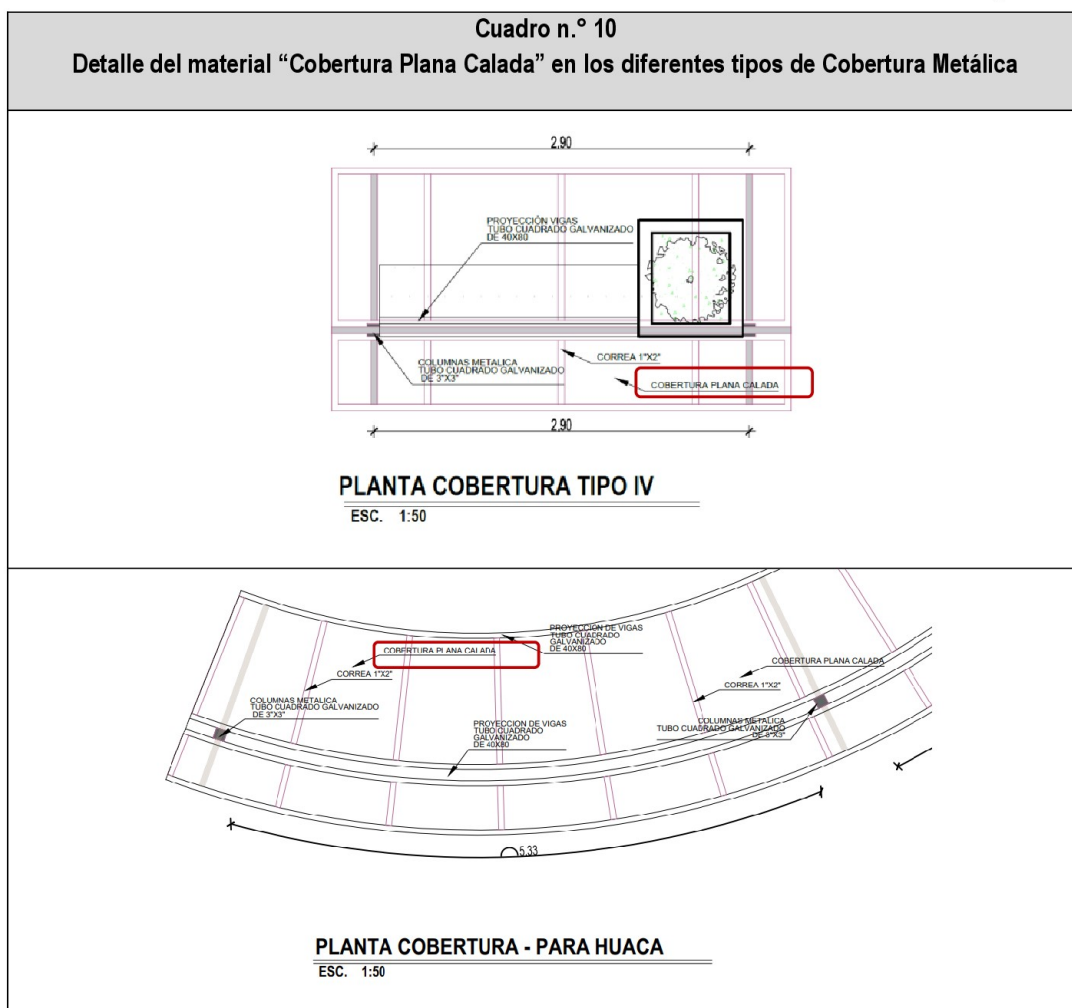
**Cuadro n.º 10**

**Detalle del material “Cobertura Plana Calada” en los diferentes tipos de Cobertura Metálica**

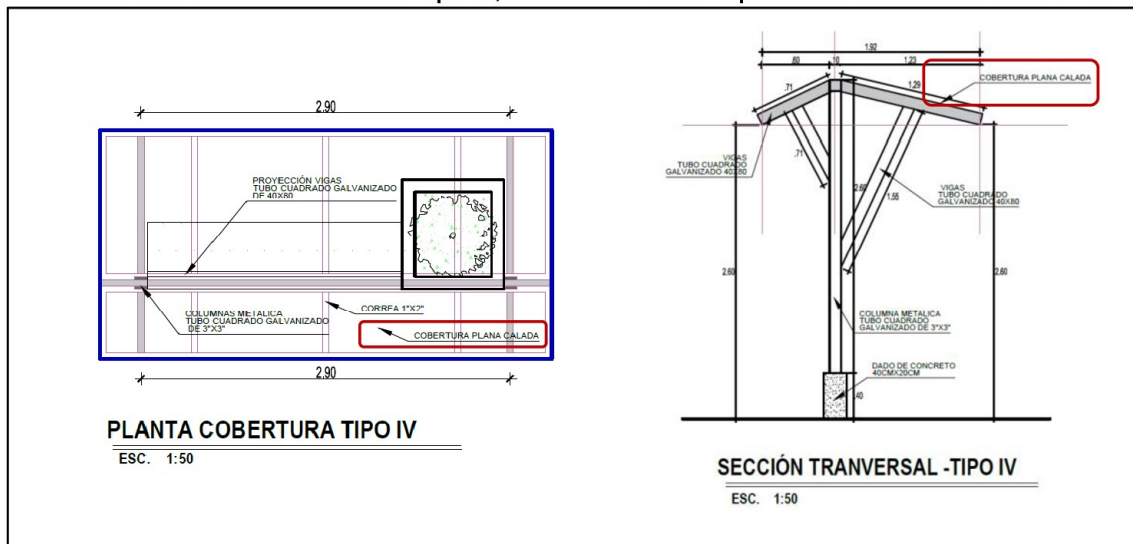
**Imagen n.º 24**

**Detalle de la Cobertura Metálica Tipo IV, establecido en el Expediente Adicional de obra n.º 3**

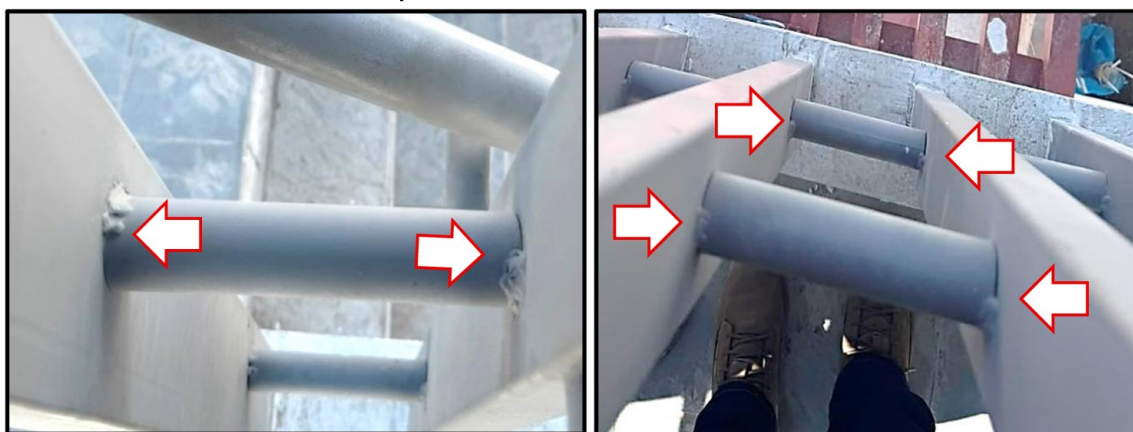
**Imagen n.º 31**  
**Detalle de los puntos de soldadura en el módulo comercial**

Asimismo, en los tubos metálicos de 1", de las barandas ubicadas en el módulo comercial, se visualiza que fue ejecutado solo punto de soldadura en cada lado, no siendo este continuo ni uniforme, tal y como se muestra a continuación:

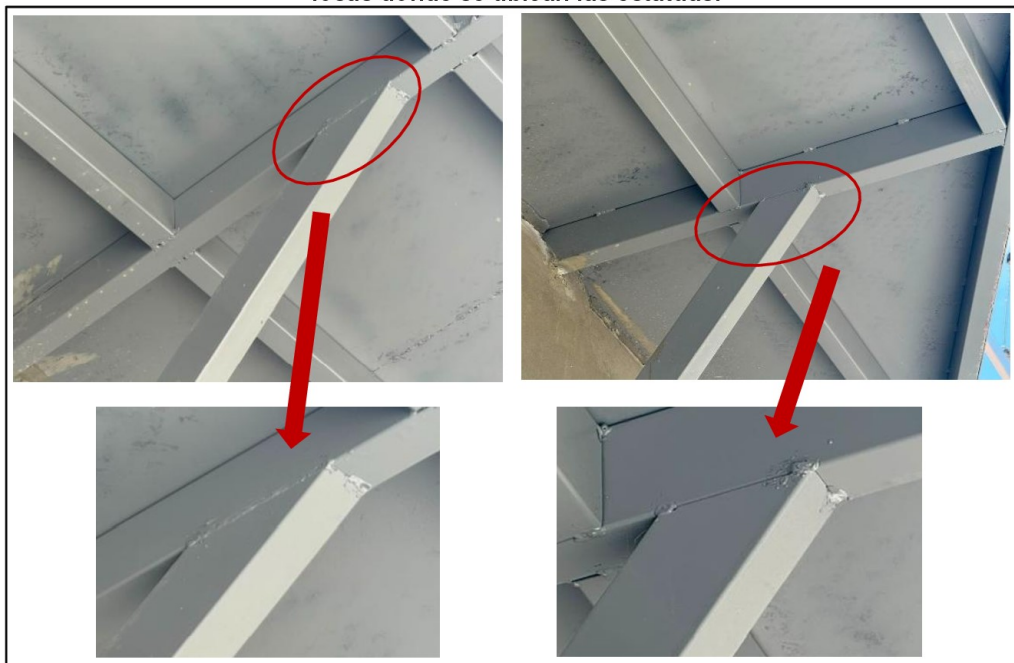
**Imagen n.º 32**  
**Detalle de variación de soldadura metálica en los soportes de las losas donde se ubican las estatuas.**

Sin embargo, de la revisión de otros componentes de la obra que conforman estructuras metálicas, se puede apreciar la variación de soldadura metálica entre sus elementos, conforme se muestra:

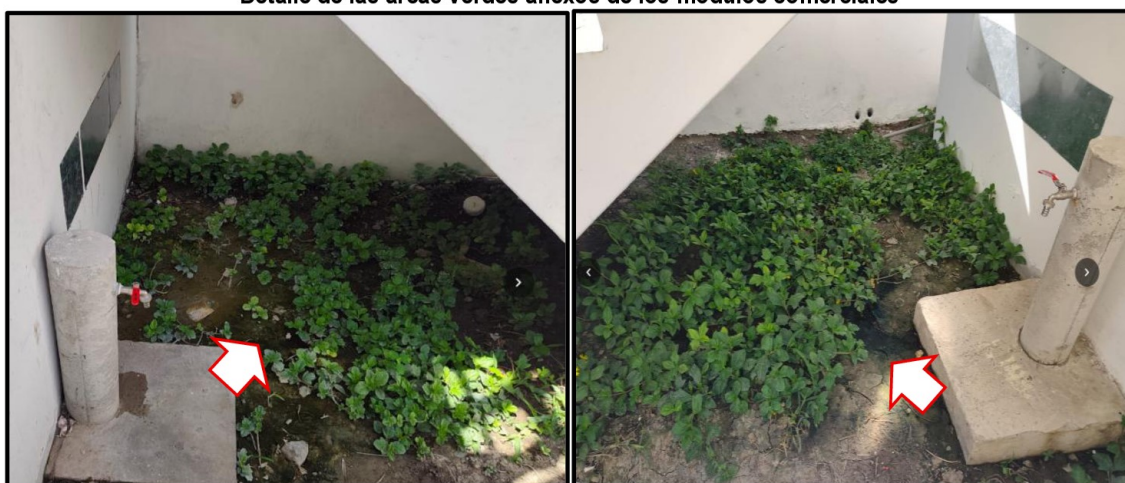
**Imagen n.º 33**  
**Detalle de las áreas verdes anexos de los módulos comerciales**

De la visita realizada por la Comisión de Control a la obra el 21 de julio de 2026, se puede observar en las áreas verdes vegetación que no corresponde a Grass natural en todos los módulos de mirador comercial, tal y como se muestra a continuación:

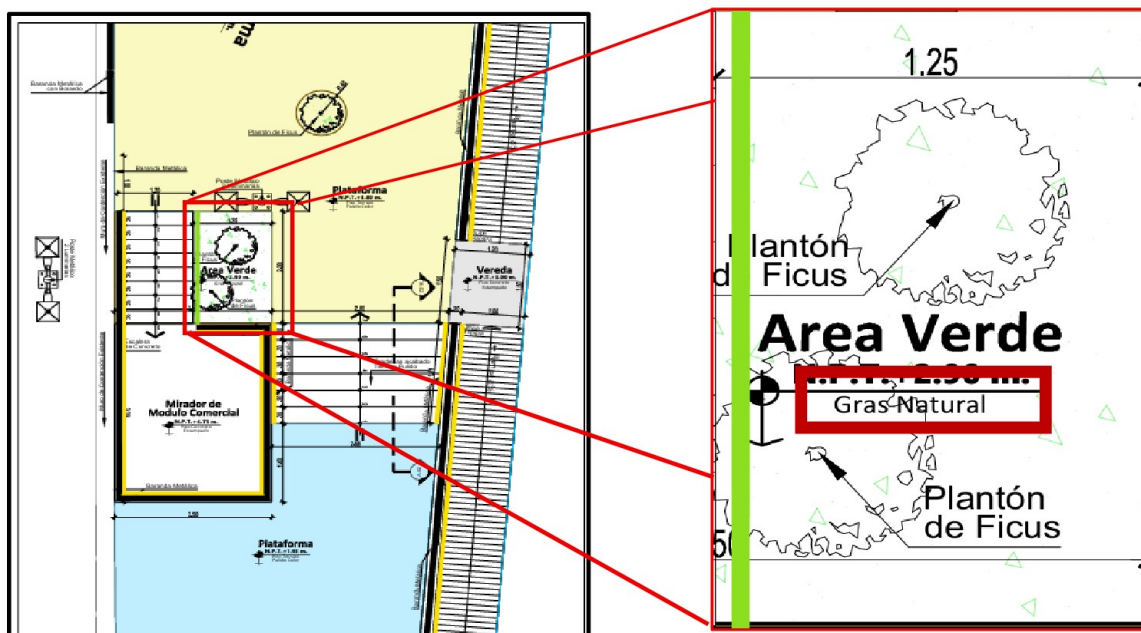
Imagen n.º 34

Al respecto el plano, "DE -1: PLANO DE DETALLES / PASAJE AMOJU DERECHA", en los detalles 2 y 4 se muestra al costado de los módulos del mirador comercial se muestra el sembrado de Grass Natural, tal como se visualiza a continuación:

Detalle del plano "DE -1 : PLANO DE DETALLES / PASAJE AMOJU DERECHA"

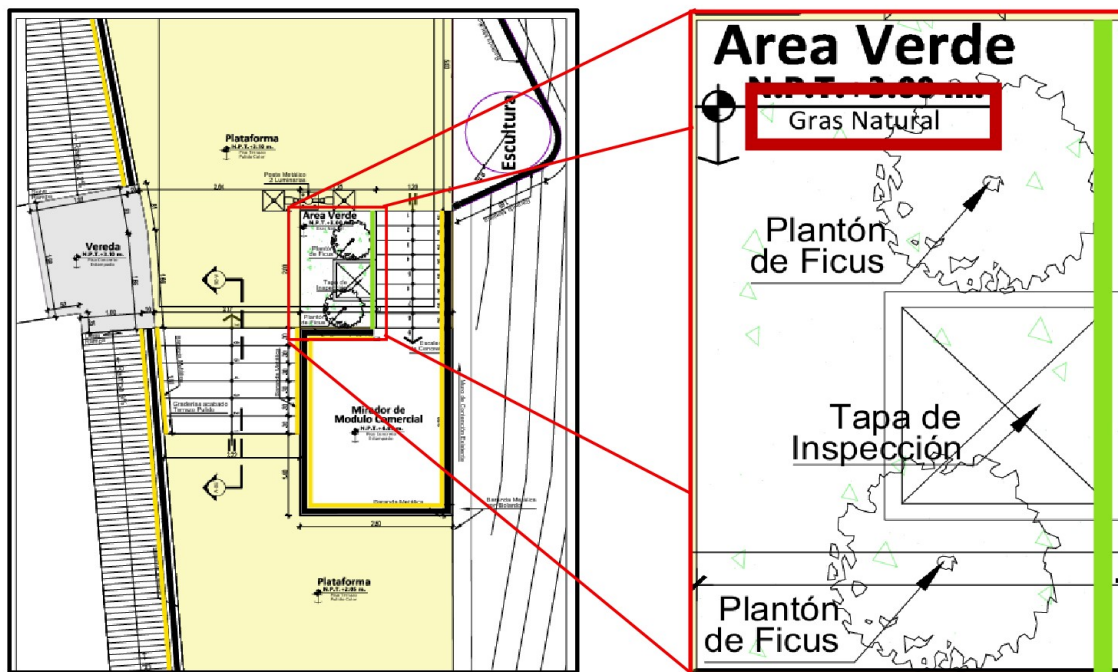
Imagen n.º 35

De igual forma, se aprecia en el plano "DE -2:PLANO DE DETALLES / PASAJE AMOJU IZQUIERDA", en los detalles 8 y 6, tal y como se muestra a continuación:

Detalle del plano "DE -2:PLANO DE DETALLES / PASAJE AMOJU IZQUIERDA"

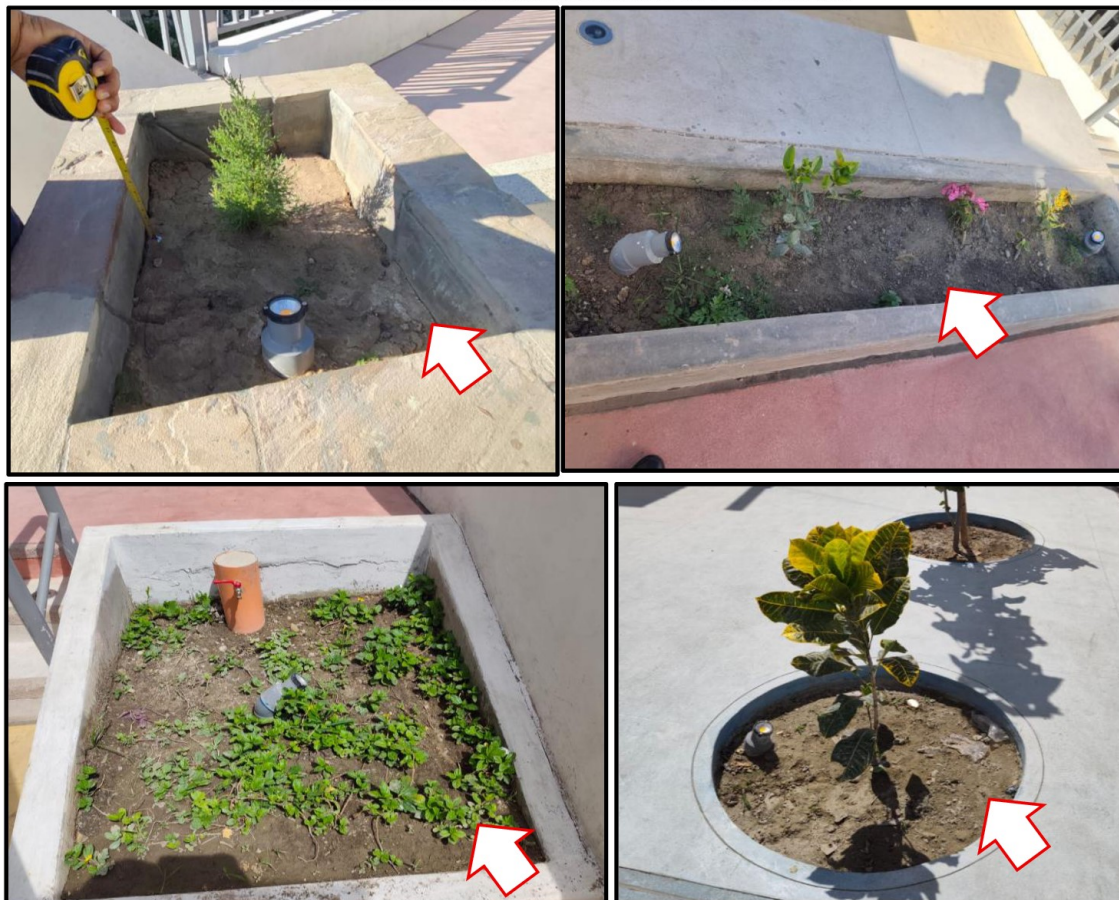
**Imágenes n.ºs 38,39,40,41**  
**Muestra de sembrado de Grass Natural en Áreas Verdes**

Al respecto, de la revisión de la valorización de obra n.º 10, correspondiente al mes de junio 2026, se advierte que la partida 02.07.02. SEMBRADO DE GRASS NATURAL EN AREAS VERDES, fue valorizada al 100%, tal y como se muestra a continuación:

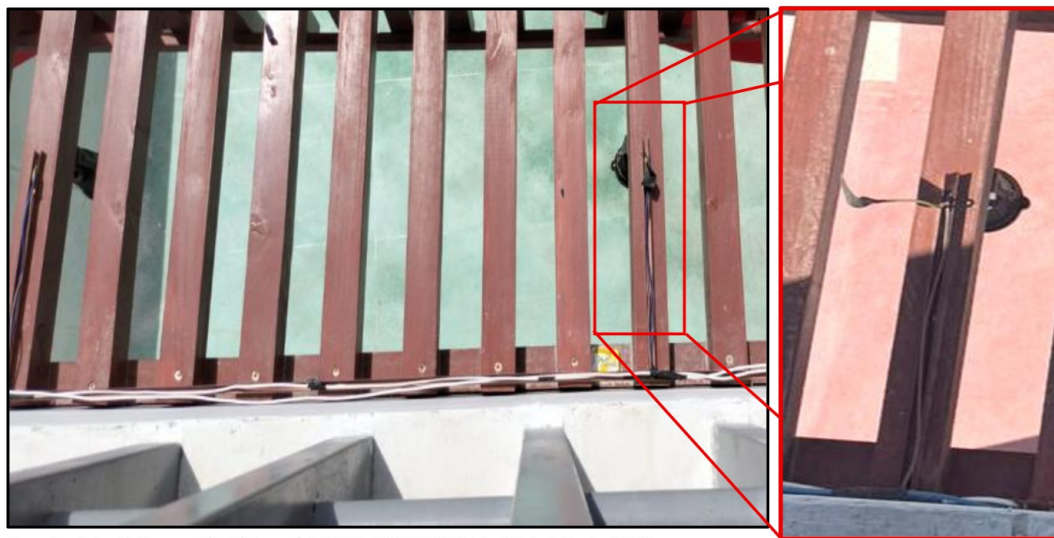
Imagen n.° 44

#### 5.7. PRESENCIA DE CABLES ELÉCTRICOS UNIDOS CON CINTA AISLANTE EXPUESTOS EN TRAMOS DE LOS ALEROS DE MADERA DE LOS MIRADORES UBICADOS EN LOS MODULOS COMERCIALES Y PASE DE PUNTO DE LUZ DE CABLES ELÉCTRICOS SIN SU RESPECTIVA TAPA, GENERA EL RIESGO DE ELECTROCUCIÓN Y DAÑOS A LA INTEGRIDAD FÍSICA DE LA POBLACIÓN.

Aleros de madera del módulo comercial del mirador
