**INFORME DE ORIENTACIÓN DE OFICIO
N° 012-2026-OCI/0407-SOO**

**“ESTADO SITUACIONAL DE LA OBRA: MEJORAMIENTO DE
LA LOSA MULTIDEPORTIVA DEL ASENTAMIENTO HUMANO
ASOCIACIÓN DE VIVIENDA LAS DUNAS DE VISTA ALEGRE,
DISTRITO DE VISTA ALEGRE - PROVINCIA DE NASCA -
DEPARTAMENTO DE ICA” CUI N°2559874**

**PERIODO DE EVALUACIÓN:
DEL 20 DE MAYO DE 2026 AL 22 DE MAYO DE 2026**

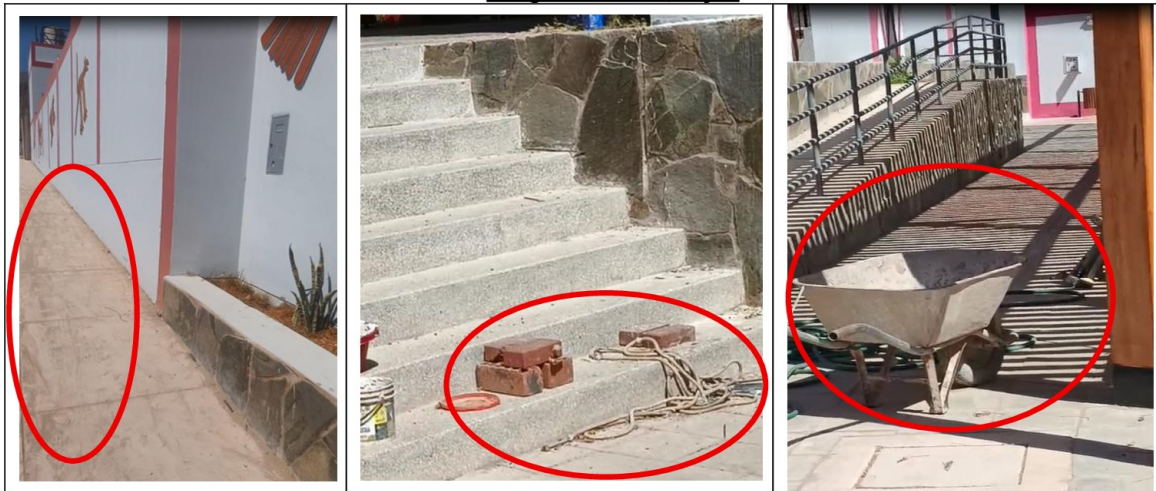
Imágenes n.º 2, 3 y 4

1. **Inoperatividad y falta de limpieza:** La infraestructura de la obra se encuentra sin operación, desocupada y con acumulación de polvo y basura, no cumpliendo con la finalidad pública de la inversión.

En las imágenes n.º 2, n.º 3 y n.º 4 se aprecia presencia de polvo, basura y objetos abandonados, en el polideportivo.

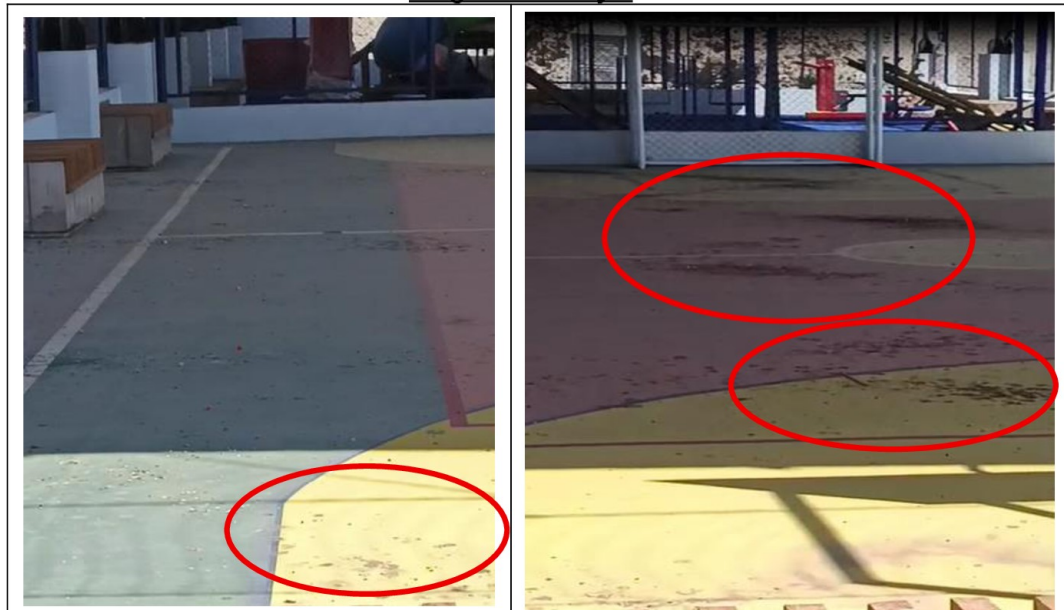
Imágenes n.º 5 y 6

2. **Contaminación biológica en la losa deportiva:** Se identificaron sectores con deyecciones (heces) de aves (palomas) sobre la superficie y acabado de la losa multifuncional. Esta condición evidencia la falta de mantenimiento y genera la degradación prematura del recubrimiento del piso de la losa.

En las imágenes n.º 5 y n.º 6 se aprecia presencia de deyecciones (heces) de aves (palomas) sobre la superficie y acabado en sectores de la losa deportiva.

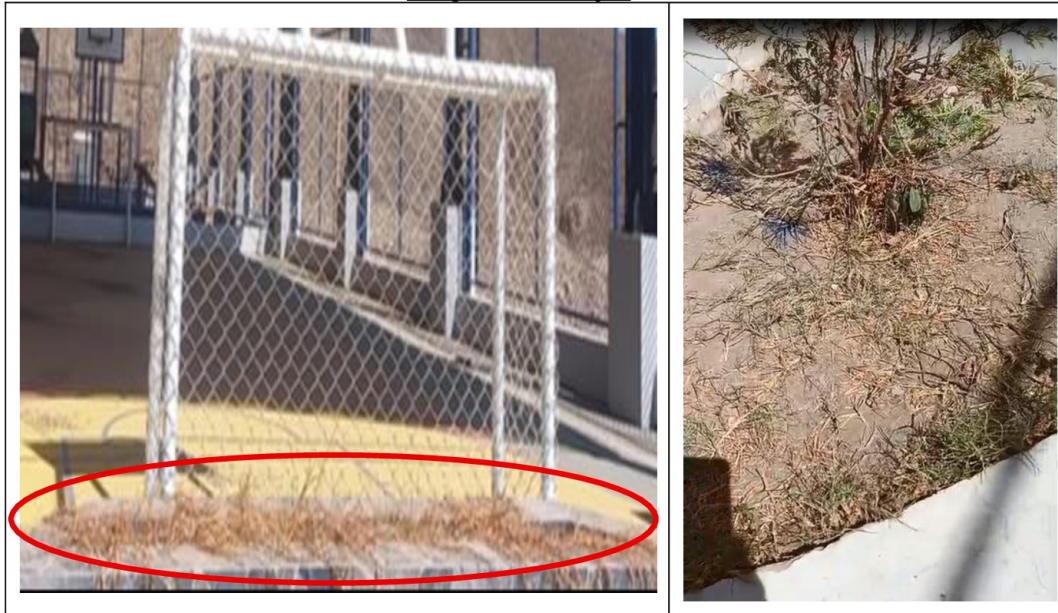
Imágenes n.º 7 y 8

3. **Deficiencia en la conservación de áreas verdes:** Las áreas destinadas a jardinería y áreas verdes carecen de riego, evidenciándose plantas y arbustos marchitas, secas o muertas, así como terreno seco. El incumplimiento de las actividades de riego y conservación posterior a la recepción de la obra afecta la sostenibilidad del componente ambiental del proyecto.

En las imágenes n.º 7 y n.º 8 se aprecia que las áreas destinadas a jardinería y áreas verdes carecen de riego, evidenciándose plantas y arbustos marchitas, secas o muertas, así como terreno seco.

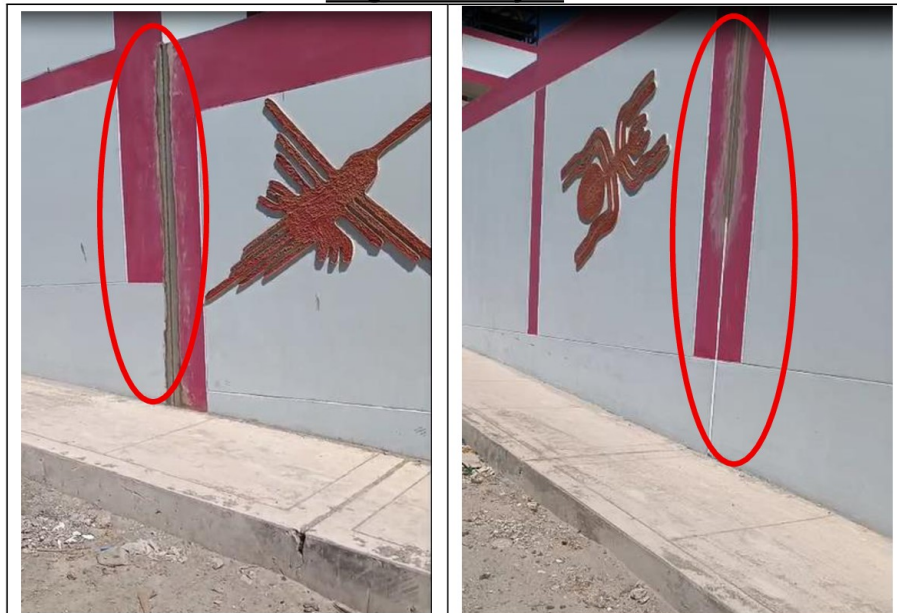
Imágenes n.º 9 y 10

4. **Acabados deficientes en cerco perimétrico:** En los muros exteriores se verificó la ejecución de trabajos de resane en las juntas de dilatación; sin embargo, estos tramos intervenidos se encuentran expuestos, sin la aplicación de la pintura de acabado ni la uniformidad de color respecto a la estructura adyacente.

En las imágenes n.º 9 y n.º 10 se advierte trabajos de resane en las juntas de dilatación del cerco perimétrico, sin embargo, no se ha aplicado acabado de pintura.
