**INFORME DE VISITA DE CONTROL
N° 005-2026-OCI/0424-SVC**

**“ESTADO SITUACIONAL, MANTENIMIENTO Y
OPERATIVIDAD DE LA INFRAESTRUCTURA DE LA OBRA:
MEJORAMIENTO DEL SERVICIO DEPORTIVO EN EL
COMPLEJO CHICAGO DEL BARRIO CHICAGO, DISTRITO
DE TRUJILLO, PROVINCIA DE TRUJILLO, LA LIBERTAD”**

**PERÍODO DE EVALUACIÓN:
DEL 26 DE ENERO DE 2026 AL 30 DE ENERO DE 2026**

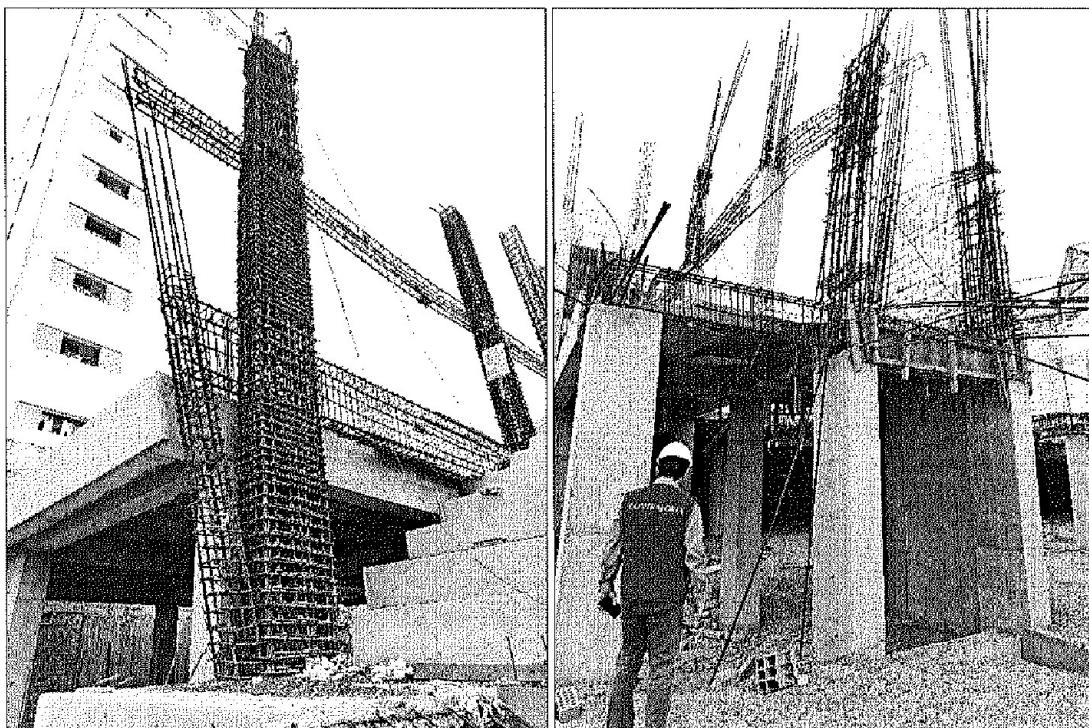
Imágenes n.^{os} 5 y 6

Con relación a ello, se identificó la existencia de refuerzo de acero corrugado para elementos de concreto armado que fueron armados e instalados quedando pendiente el encofrado y vaciado de concreto; por lo que, al haberse expuesto el refuerzo de acero a la intemperie, este presenta el efecto de la oxidación y corrosión, generando el riesgo de la pérdida de propiedades y disminución de su resistencia a la fluencia.

Presencia de óxido y corrosión en armaduras de acero corrugado para columnas y vigas de coliseo
