**INFORME DE HITO DE CONTROL  
N° 002-2026-OCI/0430-SCC**

**OBRA: “RENOVACIÓN DE SISTEMA DE ABASTECIMIENTO  
DE AGUA POTABLE RED DE ALCANTARILLADO BUZON Y  
CONEXIONES DOMICILIARIAS EN EL LA JIRON O HIGGINS  
DISTRITO DE SAN VICENTE DE CAÑETE PROVINCIA  
CAÑETE DEPARTAMENTO LIMA”, CON CUI N.º 2689646**

**HITO DE CONTROL N° 1 - CONTROL TÉCNICO - ADMINISTRATIVO  
DEL AVANCE DE EJECUCIÓN DE OBRA Y VALORIZACIÓN DE  
OBRA**

**PERÍODO DE EVALUACIÓN DEL HITO DE CONTROL:  
DEL 15 AL 21 DE ENERO DE 2026**

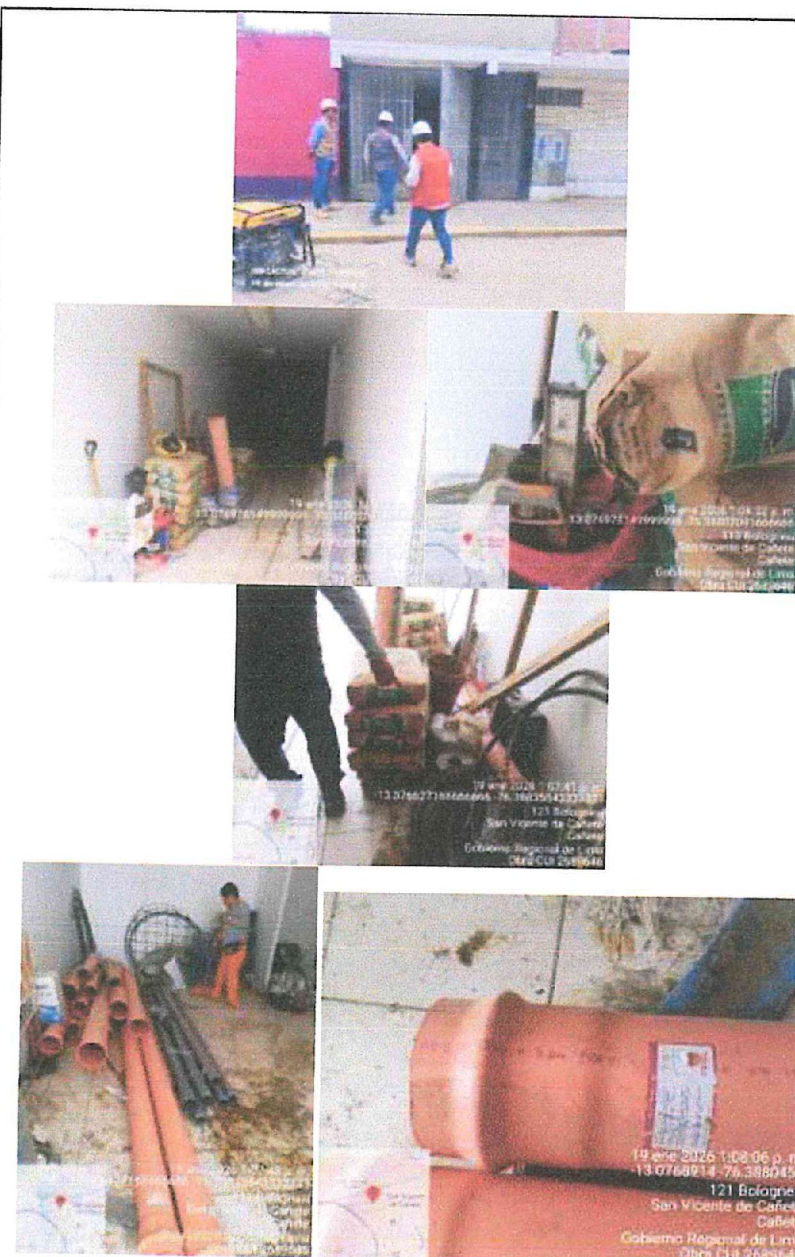
**Imágenes n.ºs 63 al 74:**

*Vista exterior del almacén de la empresa contratista.*

*Se evidenció bolsas de cemento sin protección del suelo – sin parihuelas.*

*Se evidenció el almacenamiento de tubos de PVC de DN 160 mm.*

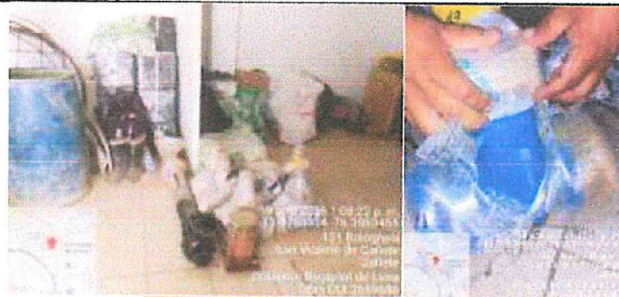
*Se evidenció el almacenamiento de válvulas de 160mm.*

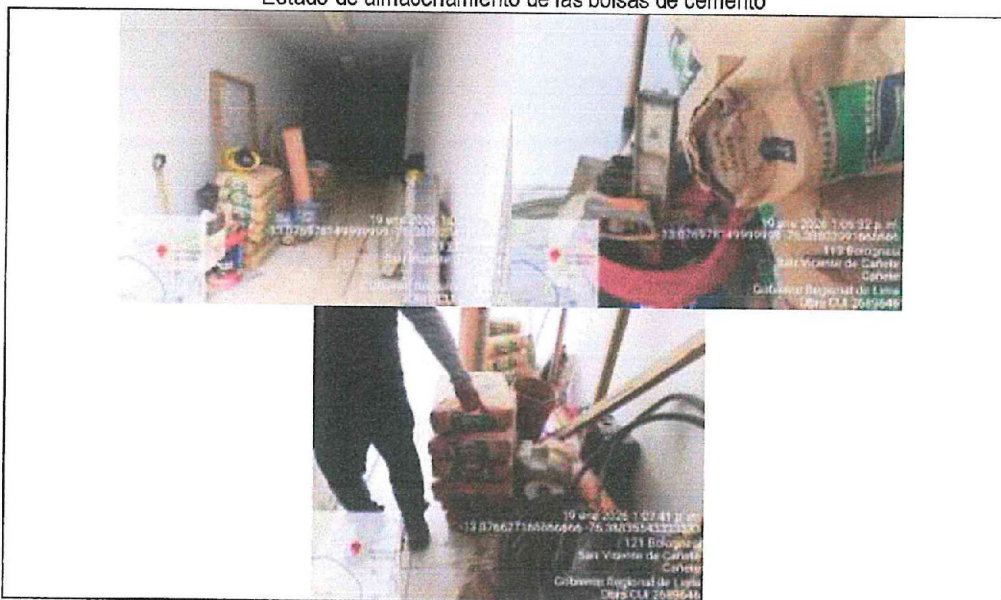
**Imágenes n.ºs 3 al 5**

Estado de almacenamiento de las bolsas de cemento

La situación adversa descrita viene ocasionando que los materiales de construcción se contaminen y deterioren, perjudicando la calidad del material, lo que podría afectar el producto final de las diversas estructuras y no cumplir con las especificaciones técnicas para lo cual fueron diseñadas.

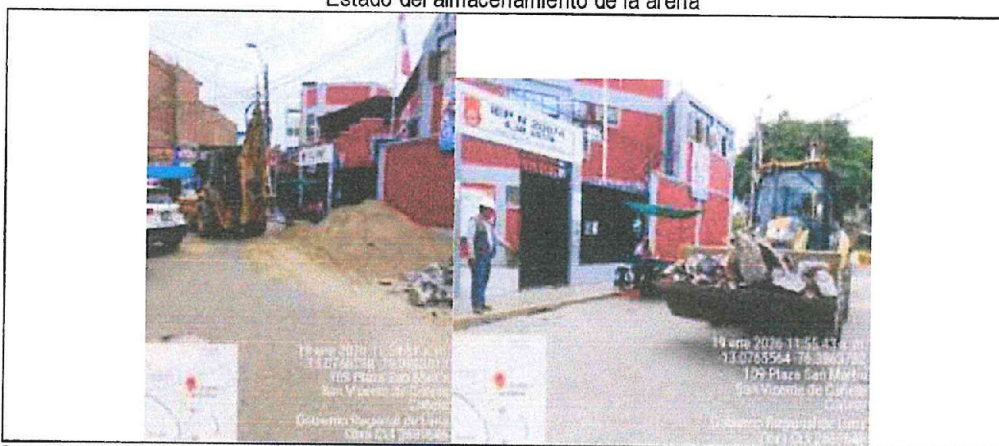
**Imágenes n.ºs 6 al 7**

Estado del almacenamiento de la arena

En función a lo expuesto, se advierte, que la empresa contratista no viene considerando e implementando medidas para el correcto almacenamiento de los materiales en obra, generando el riesgo de que el material expuesto se deteriore, contamine y no cumpla luego sus condiciones técnicas para lo cual fueron diseñadas.

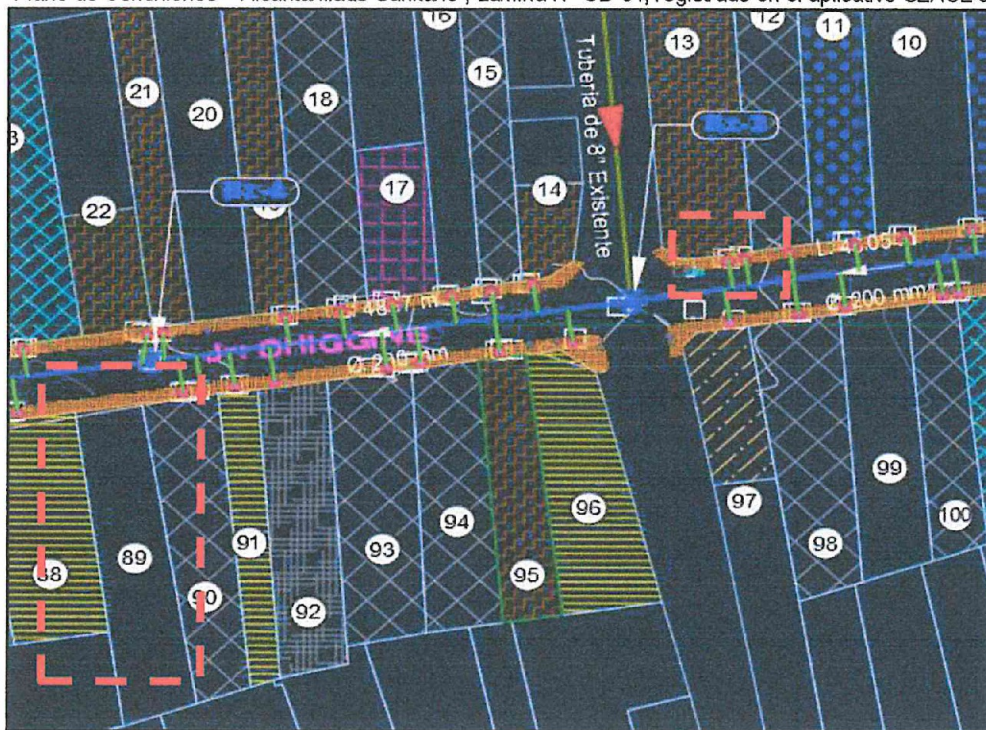
**Imagen n.° 3**

"Plano de Conexiones – Alcantarillado Sanitario", Lamina N° CD-01, registrado en el aplicativo SEACE 3.0

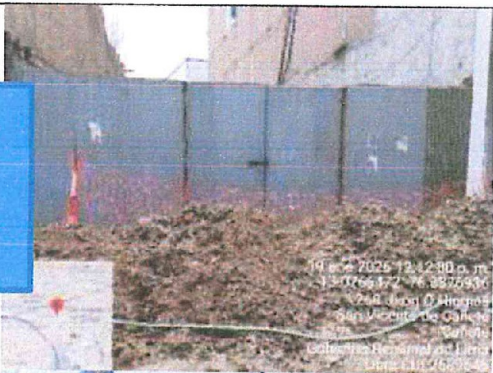
| <p>Propiedad pública<br/>que no dispone de<br/>instalaciones<br/>sanitarias<br/>habilitadas.</p> | <p>19 ene 2026 12:12:30 p.m.<br/>13.07654172 - 76.83726436<br/>251 Juan O'Higgins<br/>San Vicente de Cañete<br/>Cajonera<br/>Gobierno Regional de Lima<br/>Obra CUI 2689646</p> | <p><u>De acuerdo con lo manifestado por el supervisor y el residente de obra, en este punto de la intervención se ha identificado una propiedad de carácter público que, conforme a lo establecido en el expediente técnico, no cuenta con instalación de tubería de desagüe. No obstante, se ha señalado que dicha condición se pretende compensar mediante la ejecución de una (1) caja de desagüe, considerando que en otra vivienda se ha previsto la ejecución de dos (2) cajas de desagüe a pesar de ser solo una vivienda, a fin de mantener el metrado cuantificado en el expediente técnico.</u></p> |

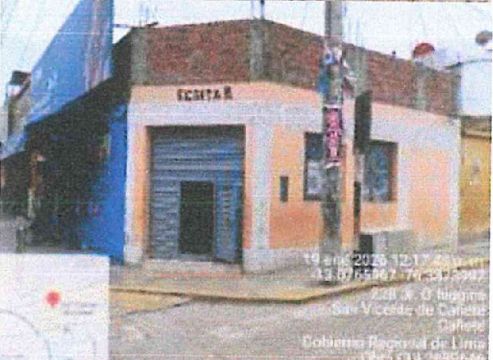
| <p>Propiedad que,<br/>según el expediente<br/>técnico aprobado,<br/>contempla dos (2)<br/>instalaciones<br/>sanitarias.</p> | <p>19 ene 2026 12:17:28 p.m.<br/>13.07654172 - 76.83726436<br/>251 Juan O'Higgins<br/>San Vicente de Cañete<br/>Cajonera<br/>Gobierno Regional de Lima<br/>Obra CUI 2689646</p> | |

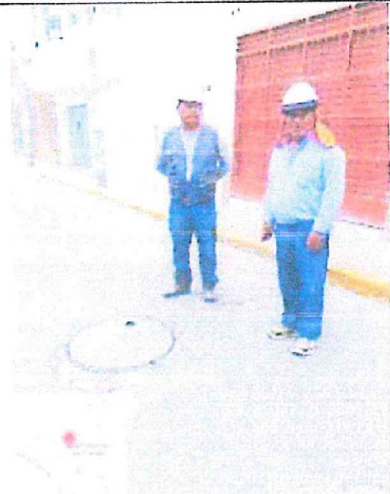
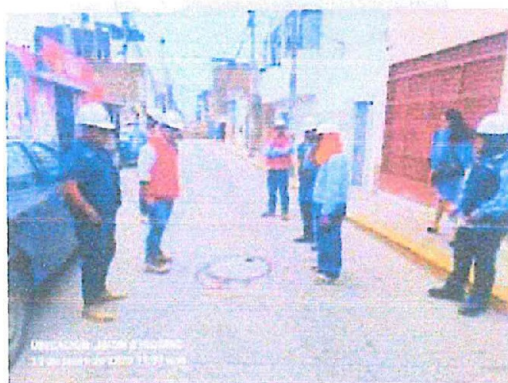
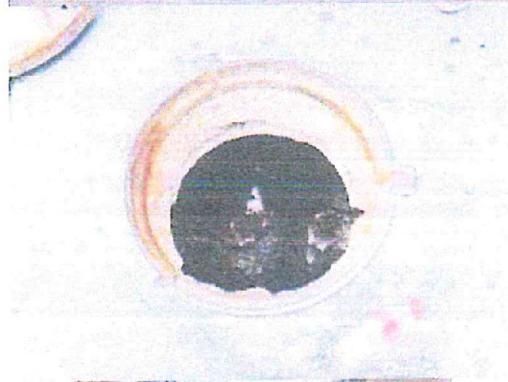
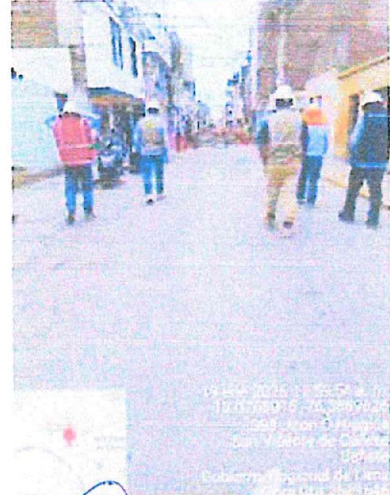
Imágenes n.ºs 5 al 8:

Vista del Buzón n.º 2 – Pendiente de ejecución.

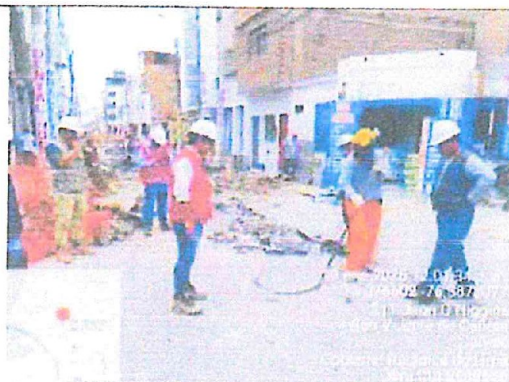
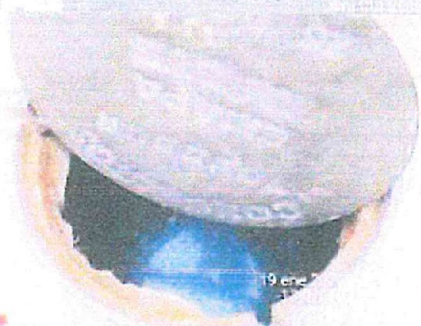
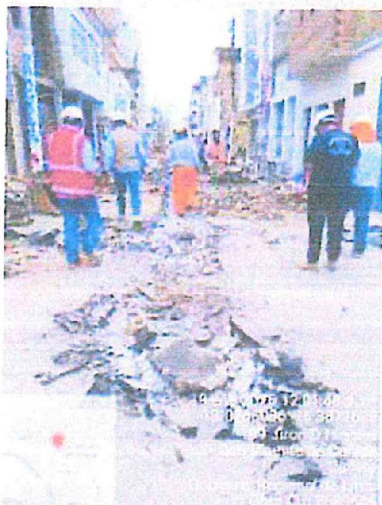
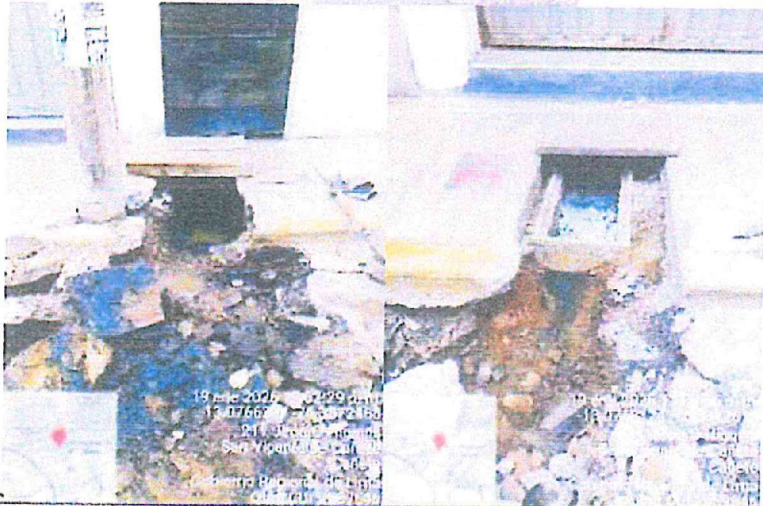
Imágenes n.ºs 9 al 15:

Vista del Buzón n.º 3 – Pendiente de ejecución.

Se evidenció que entre el tramo del buzón n.º 3 al 4 se viene efectuando cortes en el pavimento existente y rotura de pavimento de vereda alrededor de las cajas de desagüe.

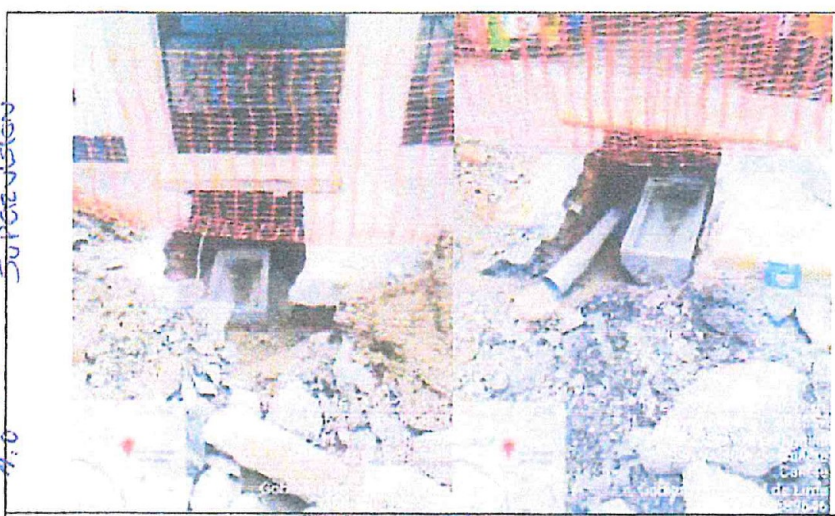
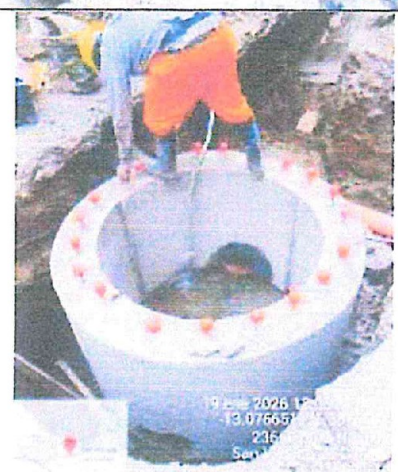
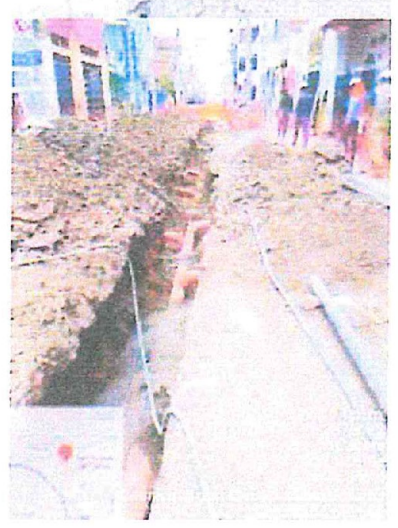
Imágenes n.ºs 16 al 23:

Vista de Buzón n.º 4 – pendiente de solaqueado, ejecución de tapa y de unión con tubería de llegada del Buzón n.º 3.

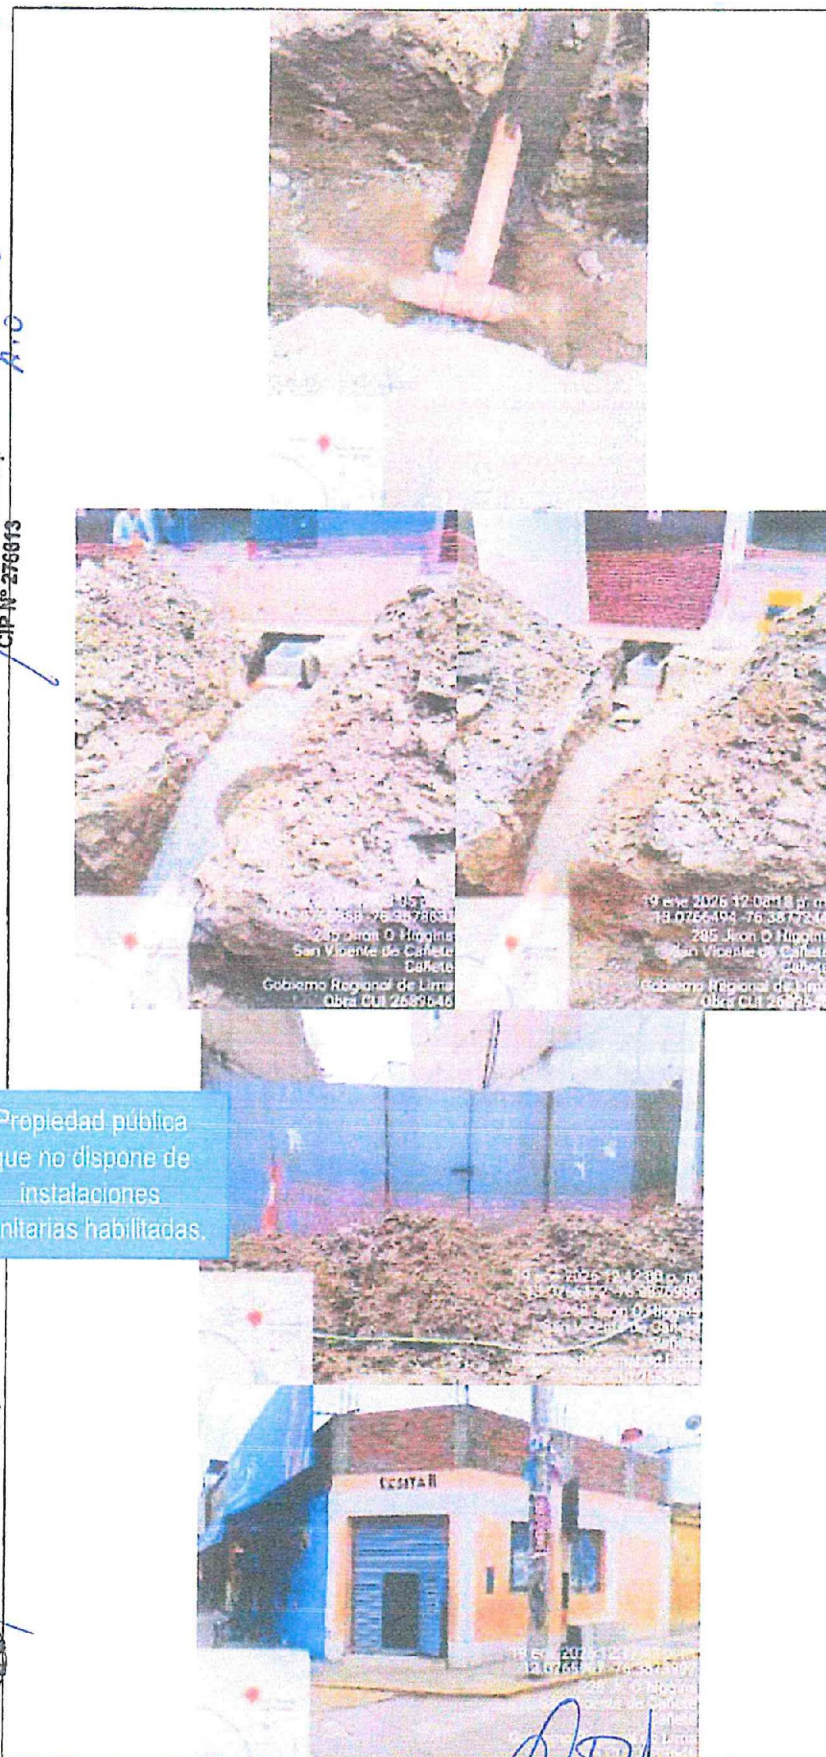
Propiedad pública  
 que no dispone de  
 instalaciones  
 sanitarias habilitadas.

Se evidenció filtración de agua en la tubería existente ejecutada.

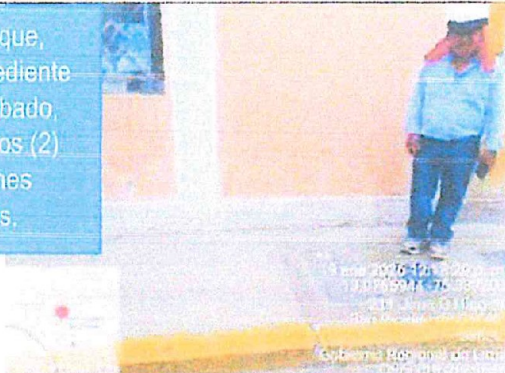
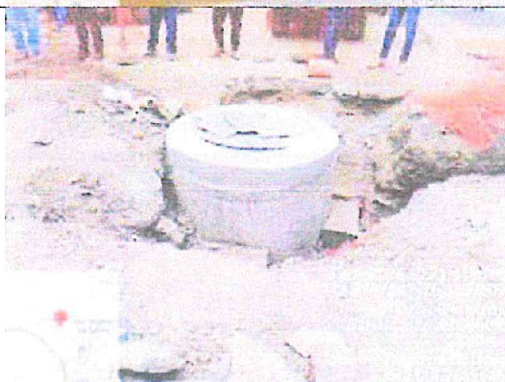
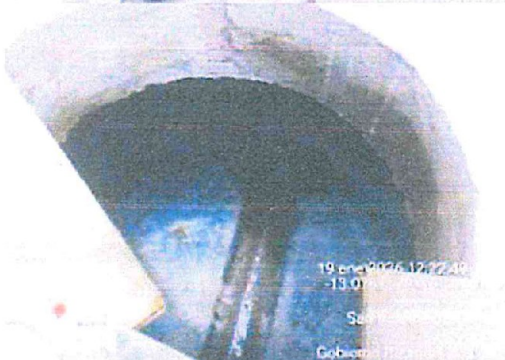
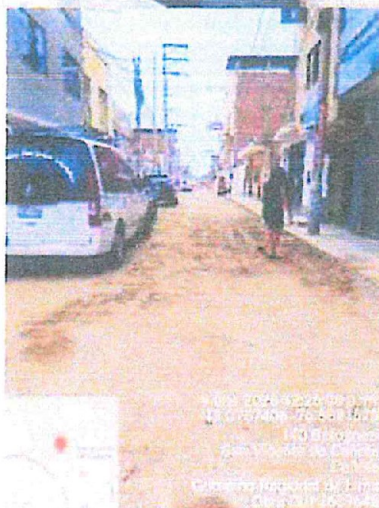
Imágenes n.ºs 24 al 30:

Vista de Buzón n.º 5 – pendiente  
de relleno, compactación y  
colocación de tapa.

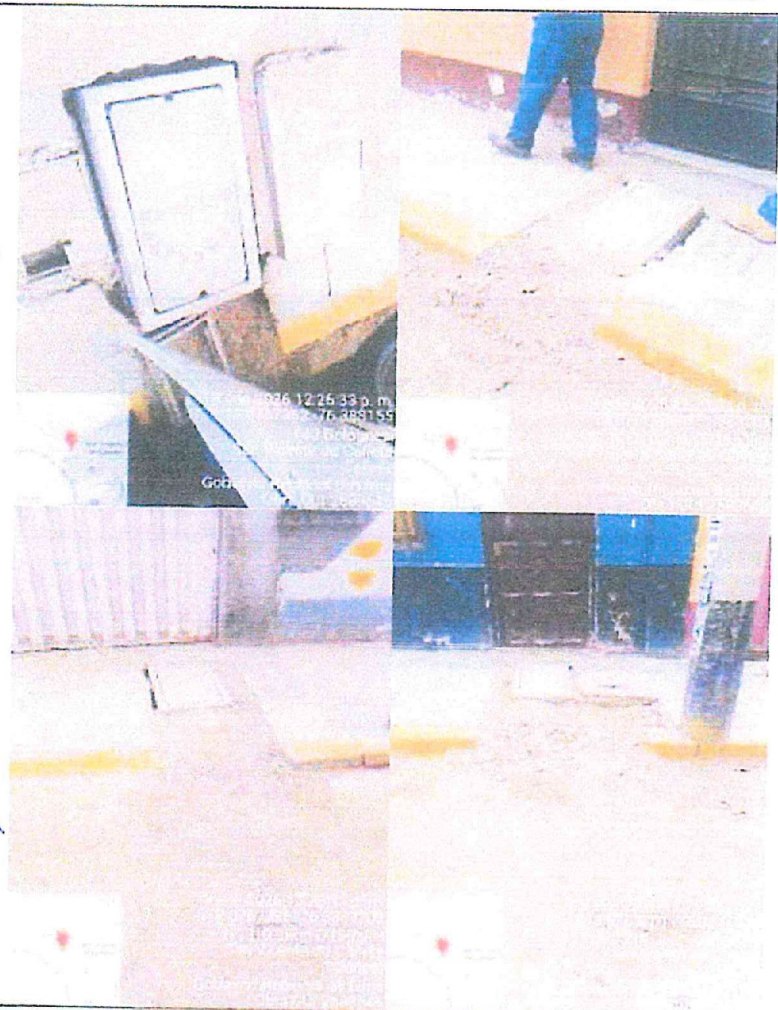
Se evidenció que se encuentra pendiente la subsanación de las veredas intervenidas para el cambio de cajas de agua y desagüe.

Se evidenció que se encuentran pendientes los trabajos de nivelación, así como el reemplazo de las conexiones de tuberías y de las cajas de agua.

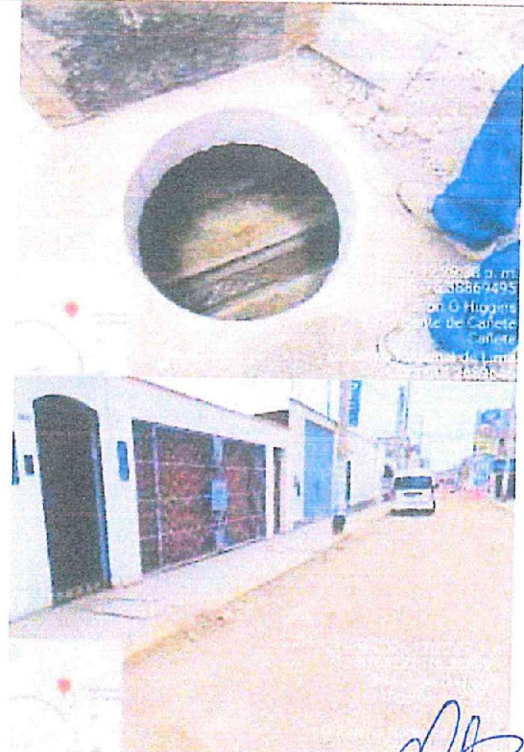
Imágenes n.ºs 31 al 34:

Vista de Buzón n.º 6 – pendiente de colocación de tapa.

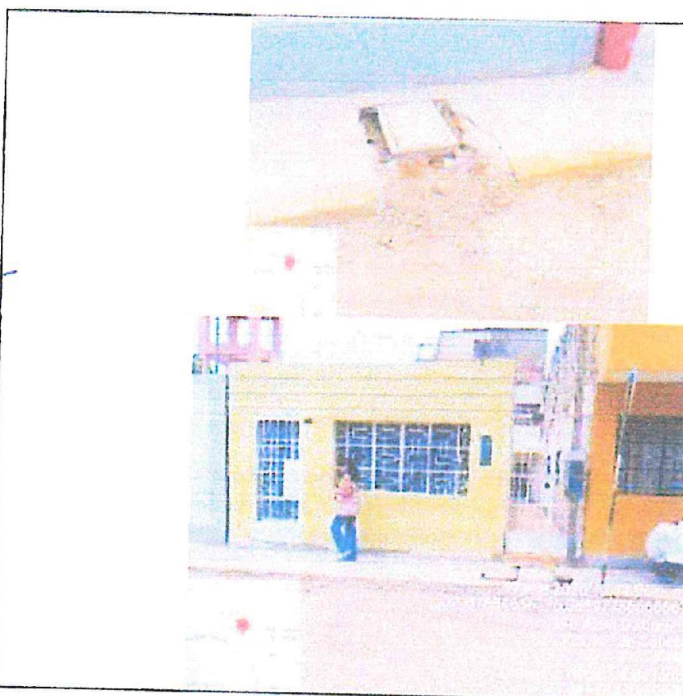
Según lo manifestado por el supervisor y el residente de obra, en este punto de la intervención existe una vivienda de propiedad privada que ha solicitado formalmente a la Entidad, mediante comunicación escrita, la instalación del servicio de desagüe; no obstante, se informó que dicha solicitud se encuentra pendiente de respuesta por parte de la Entidad y de la Supervisión.

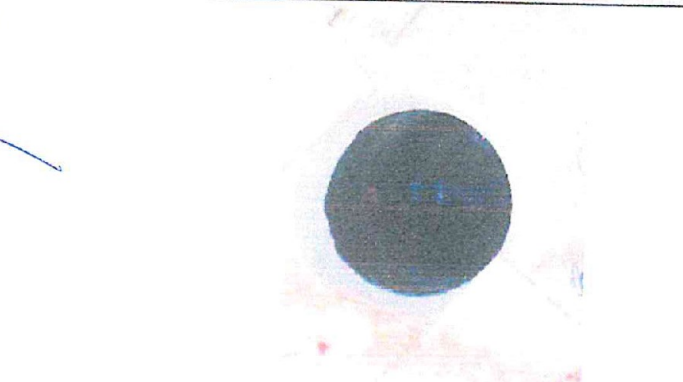
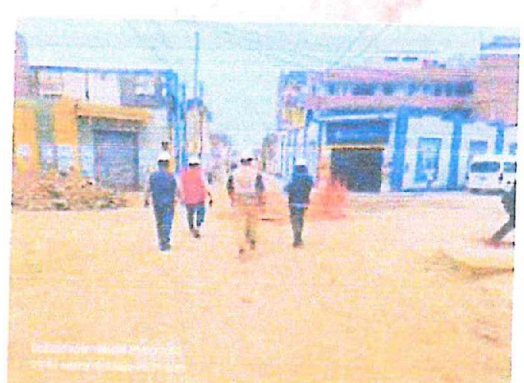
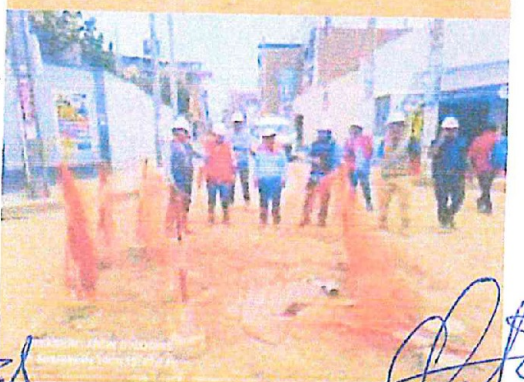
Imágenes n.ºs 35 al 42:

Vista de Buzón n.º 7 — tendido de colocación de tapa.

Según lo referido por el residente y el supervisor de obra, en este punto según el proyecto aprobado no se consideró la intervención en las tuberías de concreto existentes que llega y fluye en este buzón.

Por lo cual, refieren que han previsto dejar una extensión ("mecha") de aproximadamente 3 metros, del mismo material, con la finalidad de que sirva como punto de conexión para futuras intervenciones y permita su empalme con la ejecución actual.

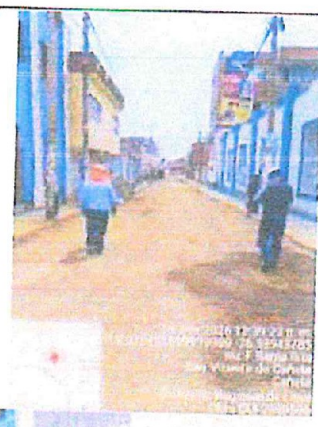
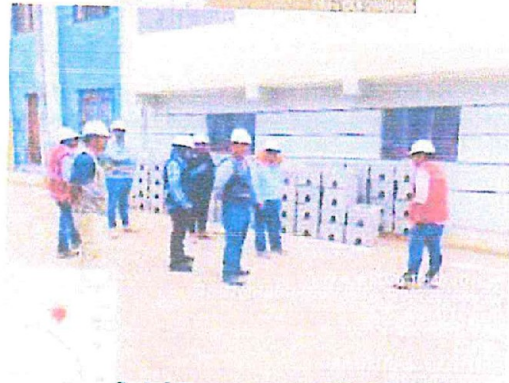
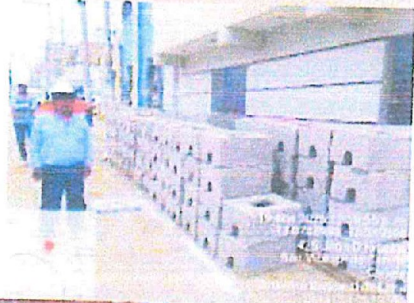
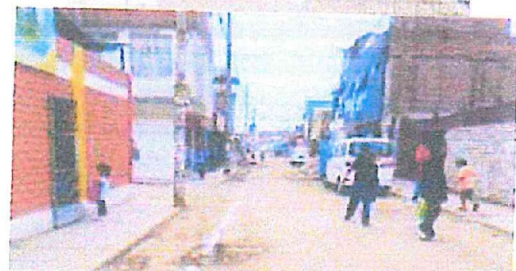
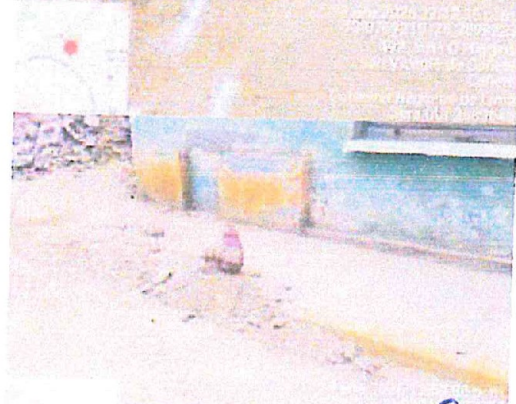
Entre el Buzón n.º 7 y el Buzón n.º 8, se evidenció que la red matriz y las colindantes a las viviendas se encuentran compactadas con material propio.

Vista de las cajas de agua almacenadas de forma apilada.

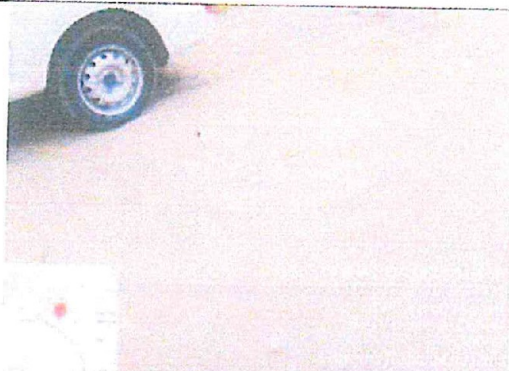
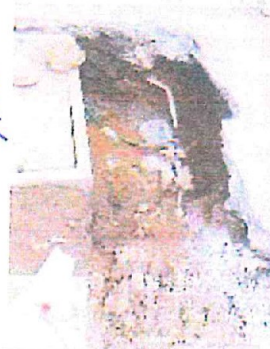
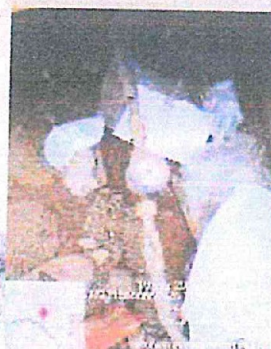
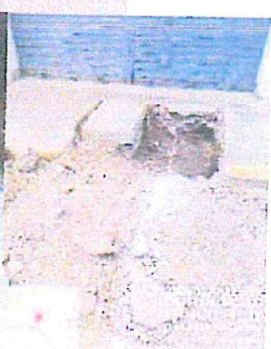
| | <p>Imágenes n.ºs 43 al 46:</p> <p>Vista de Buzón n.º 8.</p> <p>Se evidenció que se encuentra pendiente el cambio de la red de agua y medidores.</p> |

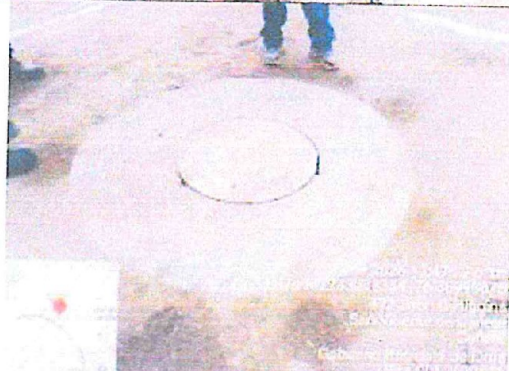
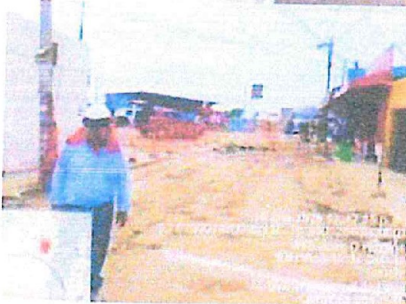
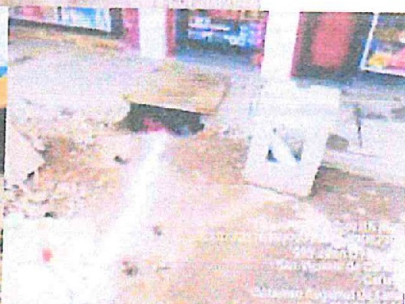
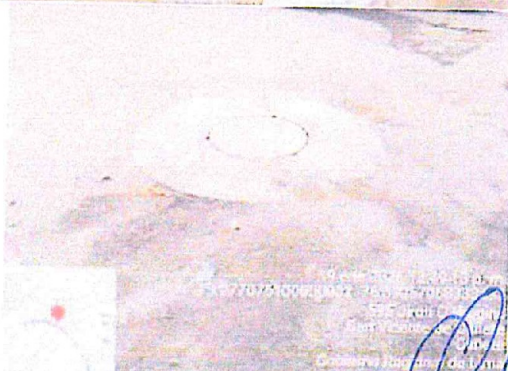
| | <p>Imágenes n.ºs 47 al 50:</p> <p>Vista de Buzón n.º 9.</p> <p>Se evidenció el trazo principal definido para la excavación y el reemplazo de las tuberías de agua.</p> <p>Vista de Buzón n.º 10.</p> |

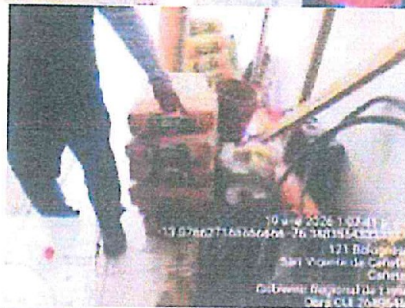
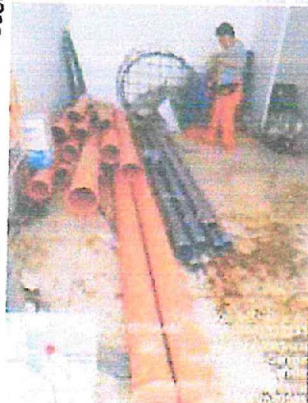
Se evidenció el almacenamiento de tubos de PVC de DN 160 mm.

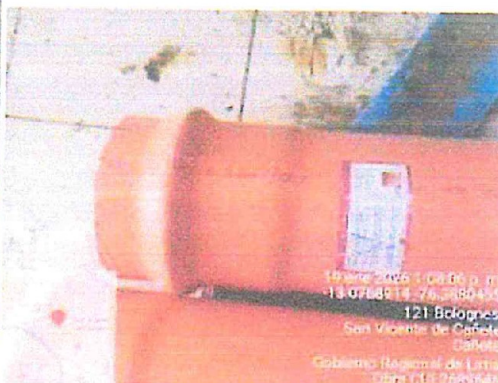
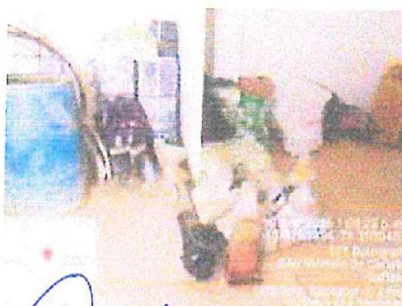
Se evidenció el almacenamiento de válvulas de 160mm.

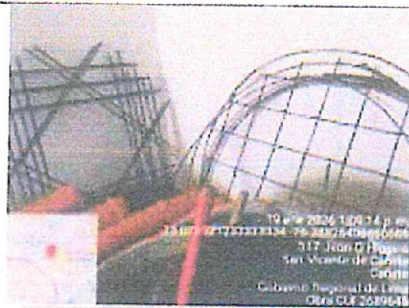
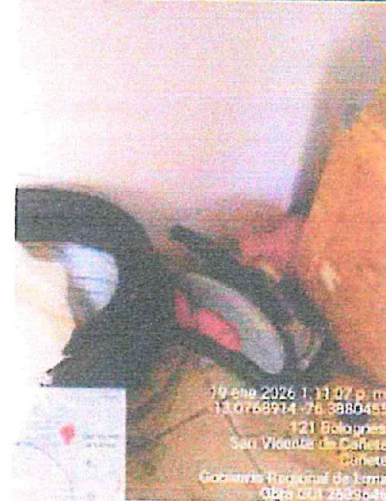
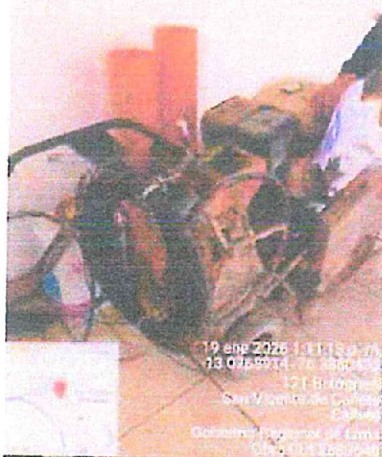
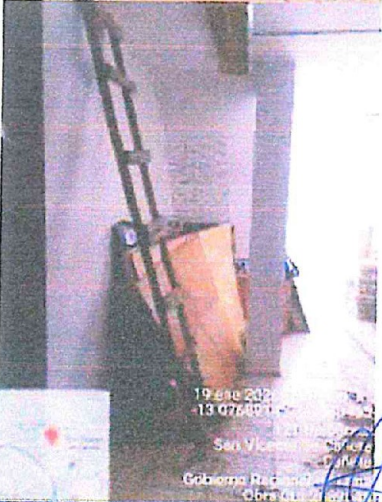
Se evidenció el almacenamiento  
de acero corrugados habilitados.

Se evidenció equipos manual  
alambres, maderas y tubos en el  
almacén.
