**INFORME DE HITO DE CONTROL  
N° 014-2026-OCI/0430-SCC**

**OBRA: “RENOVACIÓN DE SISTEMA DE ABASTECIMIENTO  
DE AGUA POTABLE, RED DE ALCANTARILLADO, BUZÓN Y  
CONEXIONES DOMICILIARIAS; EN EL(LA) JIRÓN  
O’HIGGINS DISTRITO DE SAN VICENTE DE CAÑETE,  
PROVINCIA CAÑETE, DEPARTAMENTO”,  
CON CUI N° 2689646**

**HITO DE CONTROL N° 2  
CULMINACIÓN Y RECEPCIÓN DE OBRA**

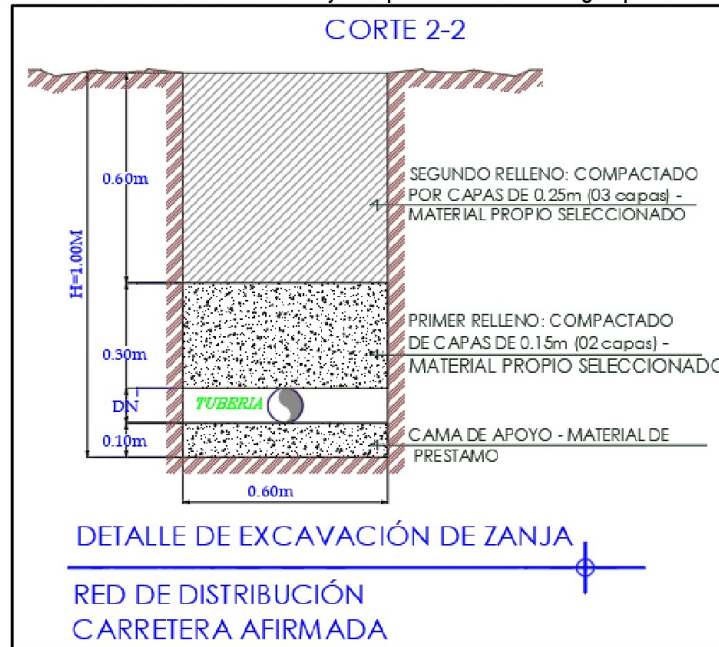
**Imagen n.° 1**  
Relleno a nivel de la calzada y compactada en red de agua potable

Lo antes indicado se encuentra detallado en el Plano Clave – Sistema de Agua Potable, Lámina N.° PC-01 de junio de 2025, del Expediente Técnico publicado en el aplicativo SEACE 3.0, que señala el relleno compactado por capas de 0.25 m, en 3 capas con material propio o seleccionado, conforme se muestra en la imagen siguiente:

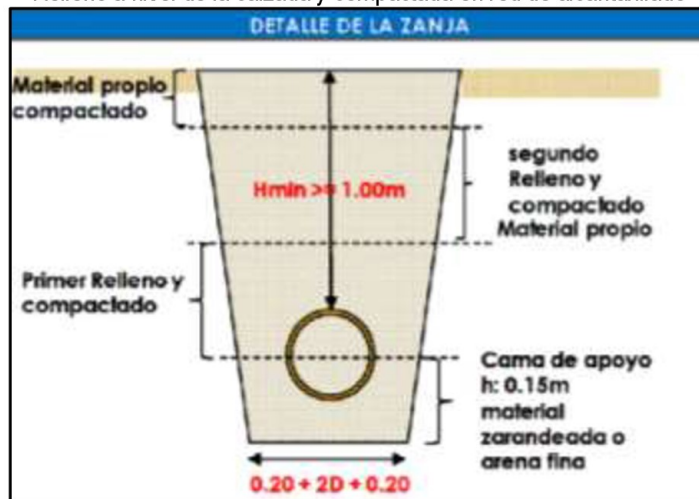
Imagen n.° 2

Relleno a nivel de la calzada y compactada en red de alcantarillado

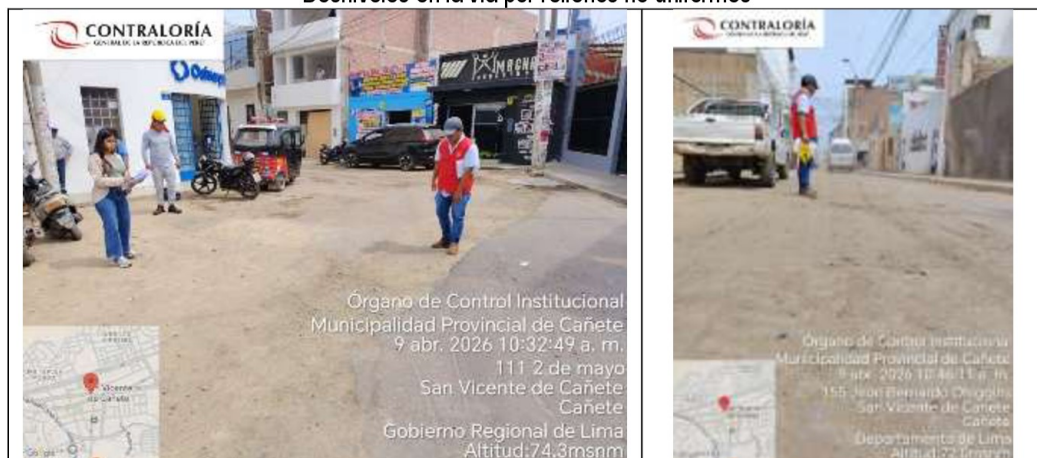
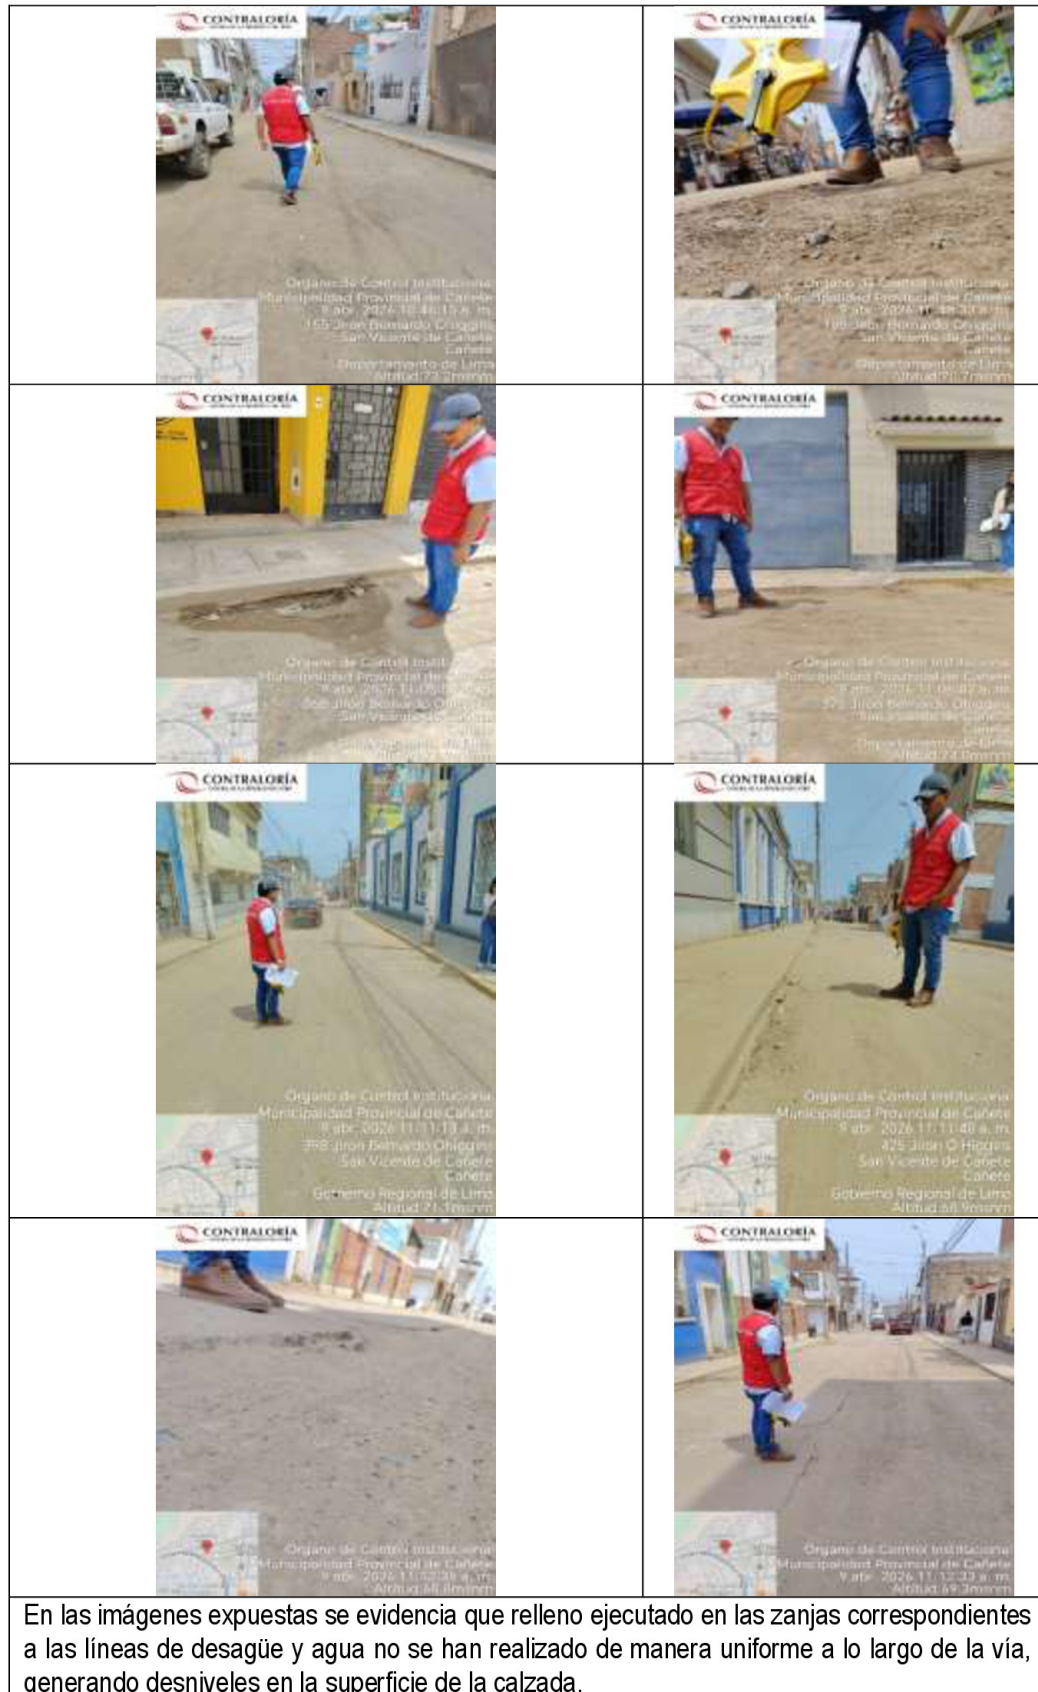
Panel Fotográfico n.° 1

Desniveles en la vía por rellenos no uniformes

En las imágenes expuestas se evidencia que relleno ejecutado en las zanjas correspondientes a las líneas de desagüe y agua no se han realizado de manera uniforme a lo largo de la vía, generando desniveles en la superficie de la calzada.

La situación expuesta viene ocasionando condiciones inadecuadas de transitabilidad vehicular en afectación de los ciudadanos, lo que podría generar la realización de pagos por partidas no ejecutadas de acuerdo al expediente técnico.

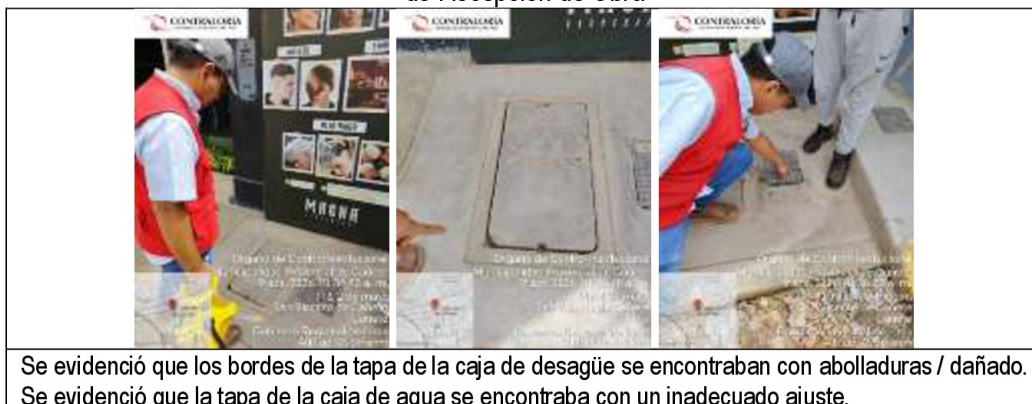
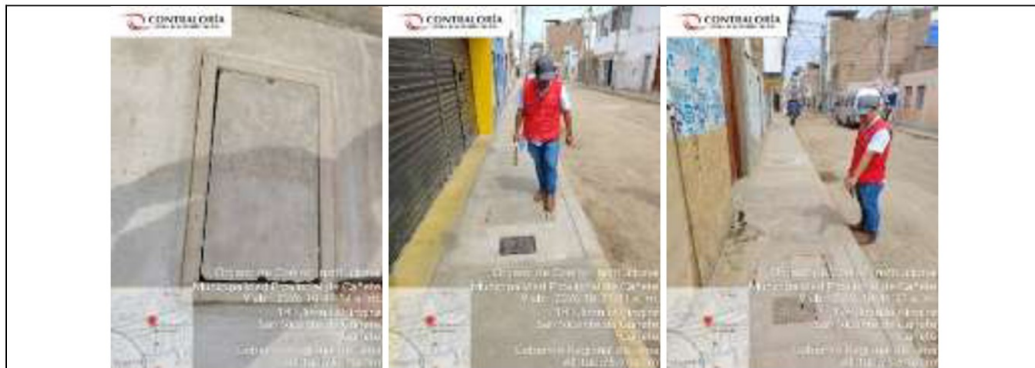
### Panel Fotográfico n.° 2

Persistencia de condiciones no corregidas respecto de los elementos observados por el Comité de Recepción de Obra

Se evidenció que la tapa de la caja de desagüe no presenta un encaje uniforme respecto a la estructura de la caja.

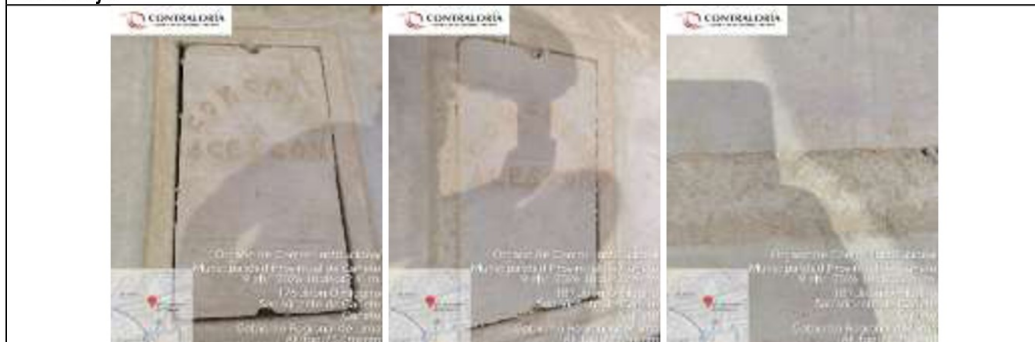
Se evidenció que las cajas de desagüe presentan un acabado superficial rugoso y no uniforme; asimismo, la tapa no logra un encaje adecuado respecto a la estructura de la caja.

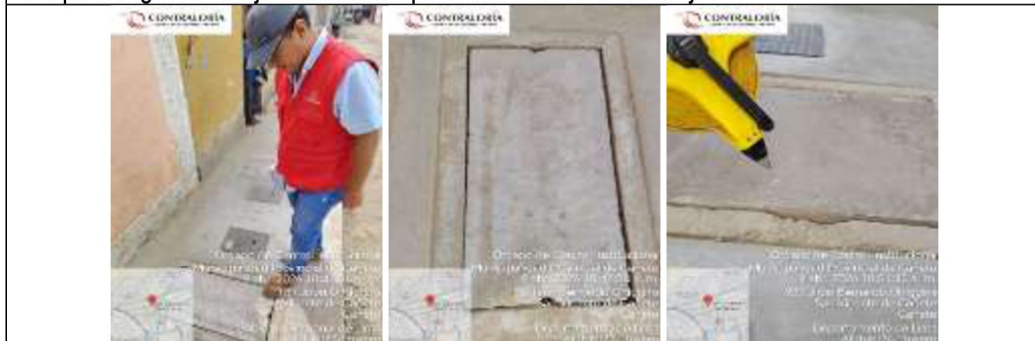
Se evidenció que las cajas de desagüe presentan un acabado superficial rugoso y no uniforme; asimismo, la tapa no logra un encaje adecuado respecto a la estructura de la caja.

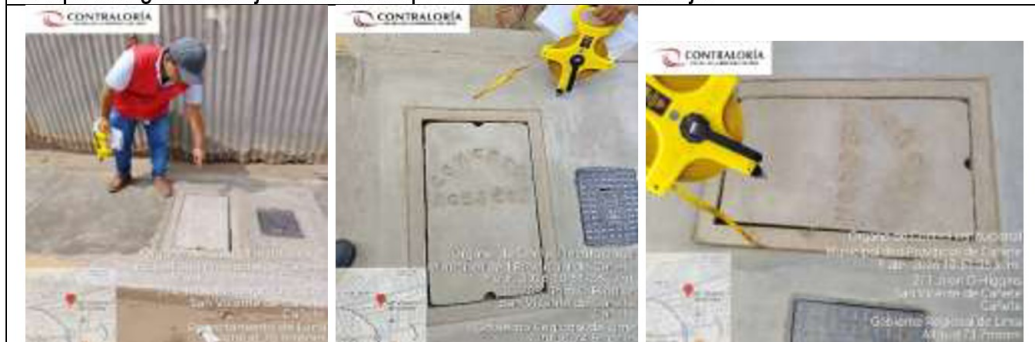
Se evidenció que las cajas de desagüe presentan un acabado superficial rugoso y no uniforme; asimismo, la tapa no logra un encaje adecuado respecto a la estructura de la caja.

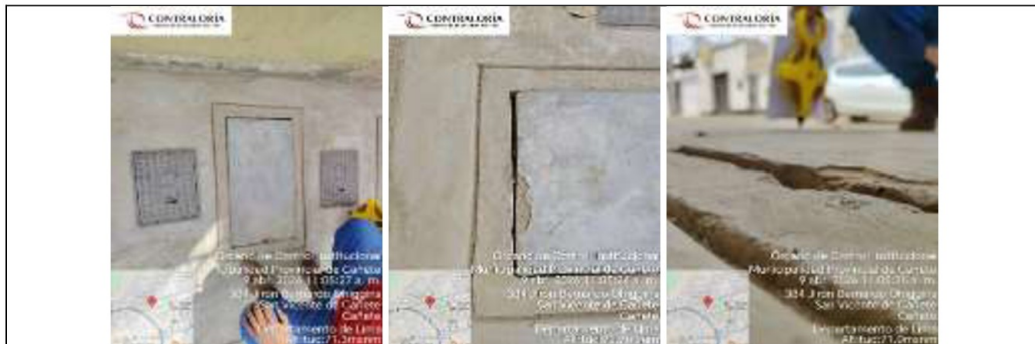
Se evidenció que las cajas de desagüe presentan un acabado superficial rugoso y no uniforme; asimismo, la tapa no logra un encaje adecuado respecto a la estructura de la caja.

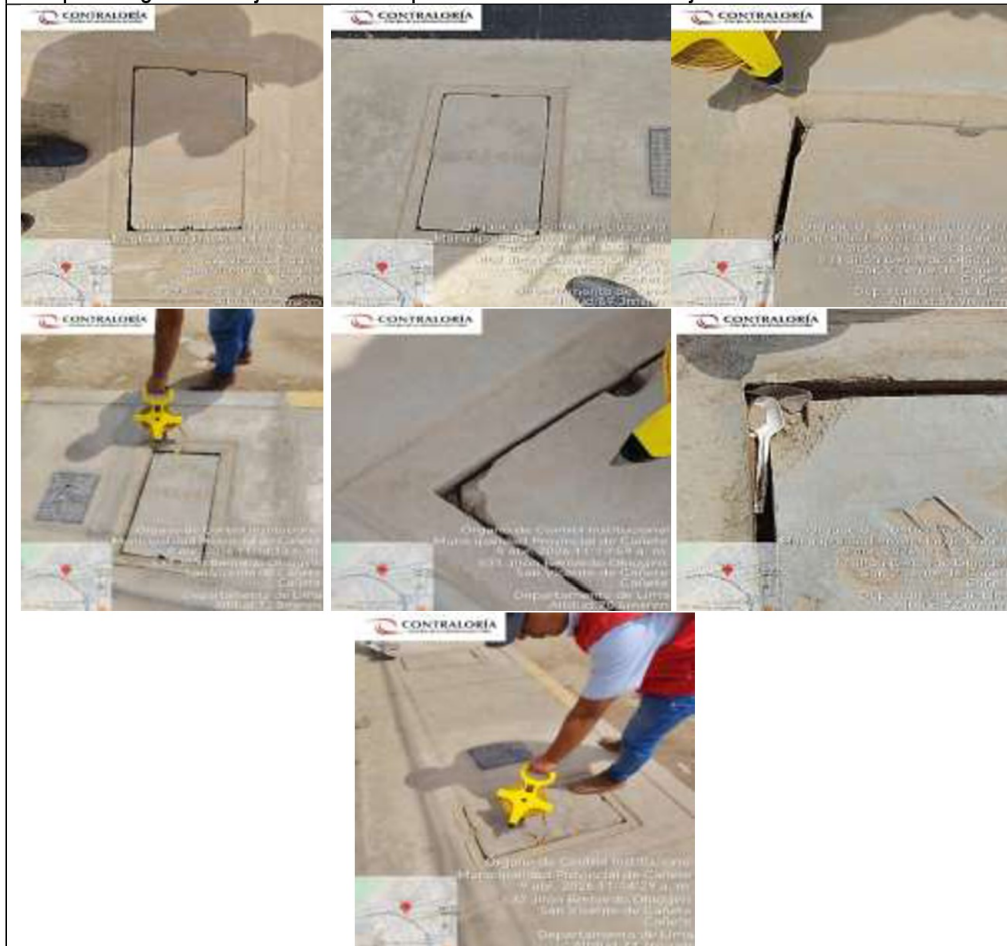
Se evidenció que las cajas de desagüe presentan un acabado superficial rugoso y no uniforme; asimismo, la tapa no logra un encaje adecuado respecto a la estructura de la caja.

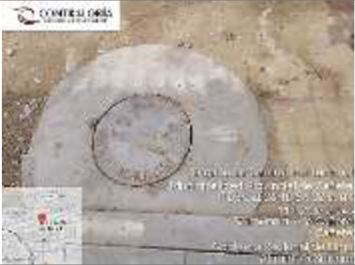
**Panel Fotográfico n.° 3**  
**Abolladuras en tapas de buzón de concreto y a desnivel de la calzada**

| Se evidenció que la tapa de buzón de concreto a nivel de calzada, presenta abolladuras en su perímetro circular. | |

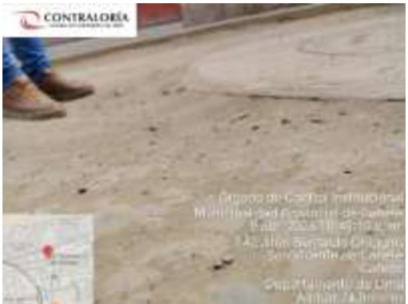
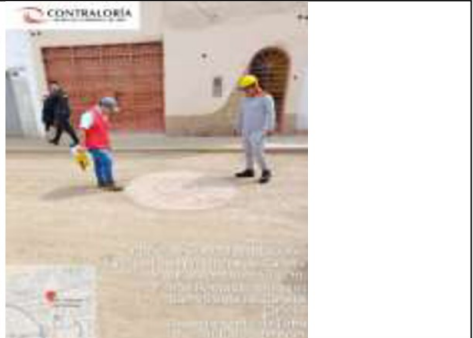
| Se evidenció que la tapa de buzón de concreto a nivel de calzada, presenta abolladuras en su perímetro circular. | |

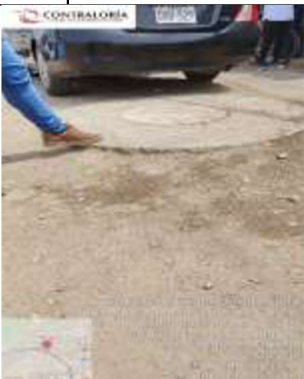
| Se evidenció que la tapa de buzón de concreto a nivel de calzada, presenta abolladuras en su perímetro circular. | |

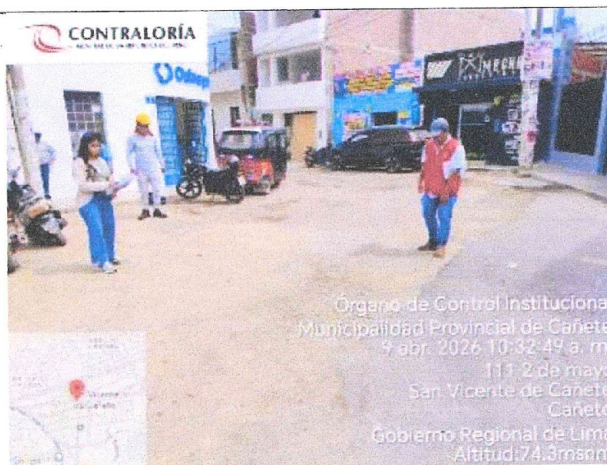
**Imagen n.º 1:**

Vista del inicio del recorrido.

Se evidenció que el relleno ejecutado en las zanjas correspondientes a las líneas de desagüe y agua no se ha realizado de manera uniforme a lo largo de la vía, generando desniveles en la superficie de la calzada que afectan la adecuada transitabilidad vehicular.

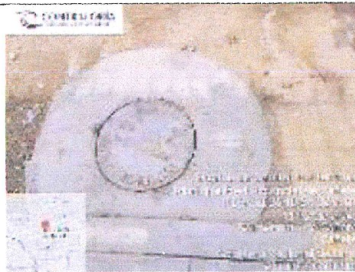
**Imagen n.º 2:**

Se evidenció que la tapa de buzón de concreto a nivel de calzada, presenta abolladuras en su perímetro circular.

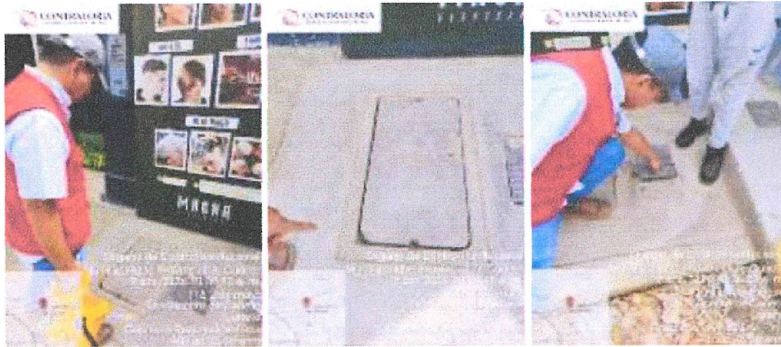
**Imágenes n.ºs 3 al 5:**

Se evidenció que los bordes de la tapa de la caja de desagüe se encontraban con abolladuras / dañado.

Se evidenció que la tapa de la caja de agua se encontraba con un inadecuado ajuste.

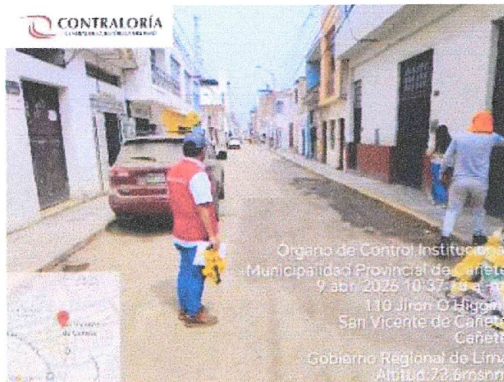
**Imagen n.º 6:**

Se evidenció que el relleno ejecutado en las zanjas correspondientes a las líneas de desagüe y agua no se ha realizado de manera uniforme a lo largo de la vía, generando desniveles en la superficie de la calzada que afectan la adecuada transitabilidad vehicular.

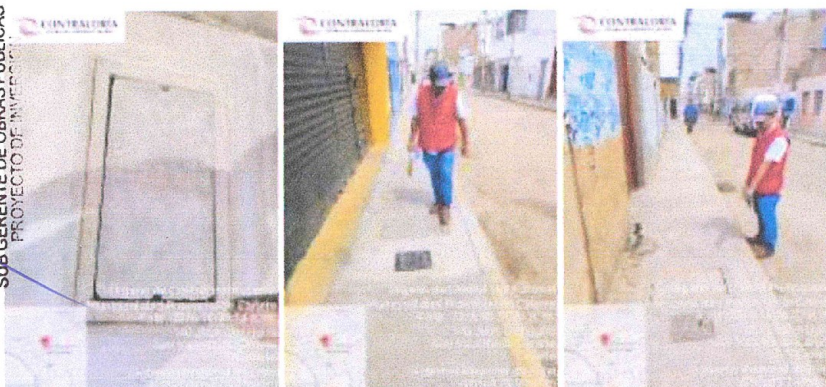
**Imágenes n.ºs 7 al 9:**

Se evidenció que la tapa de la caja de desagüe no presenta un encaje uniforme respecto a la estructura de la caja.

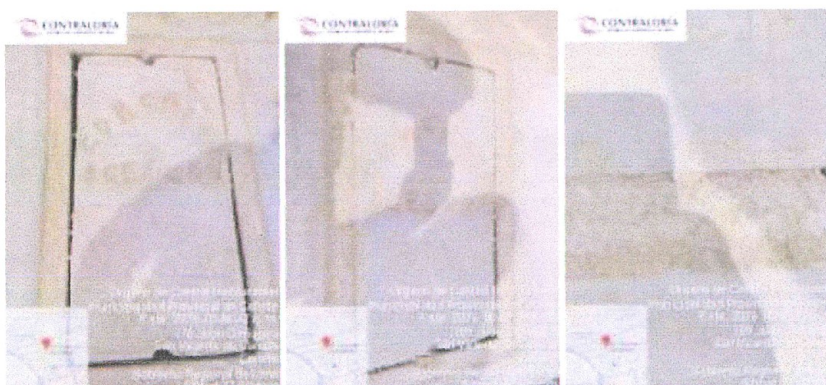
**Imágenes n.ºs 10 al 12:**

Se evidenció que las cajas de desagüe presentan un acabado superficial rugoso y no uniforme; asimismo, la tapa no logra un encaje adecuado respecto a la estructura de la caja.

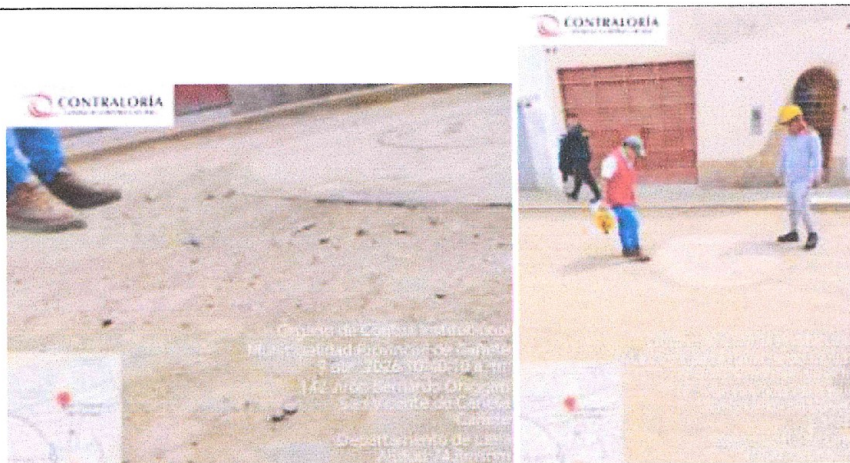
Imágenes n.ºs 13 al 14:

Se evidenció que la tapa de buzón de concreto a nivel de calzada, presenta abolladuras en su perímetro circular.

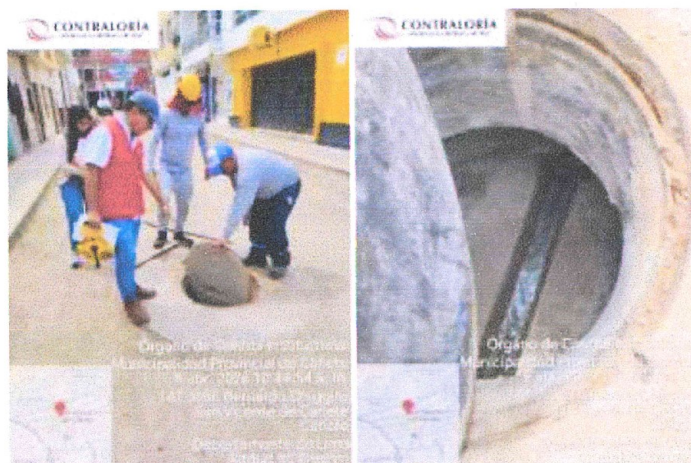
Imágenes n.ºs 15 al 16:

Se evidenció el interior del buzón ejecutado, constatándose la circulación del flujo en condiciones operativas.

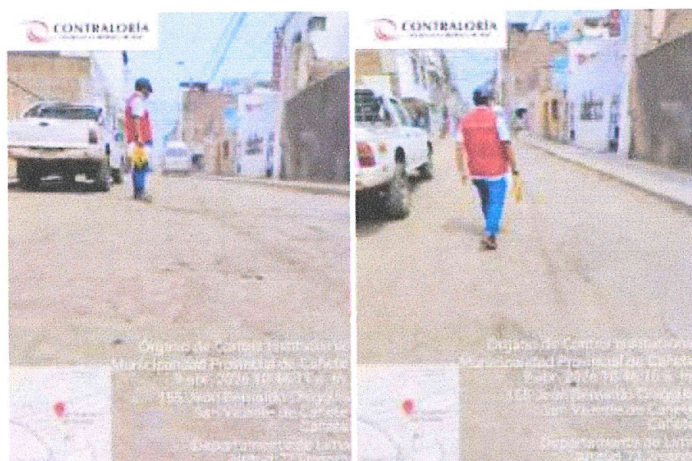
Imágenes n.ºs 17 al 19:

Se evidenció que el relleno ejecutado en las zanjas correspondientes a las líneas de desagüe y agua no se ha realizado de manera uniforme a lo largo de la vía, generando desniveles en la superficie de la calzada que afectan la adecuada transitabilidad vehicular.

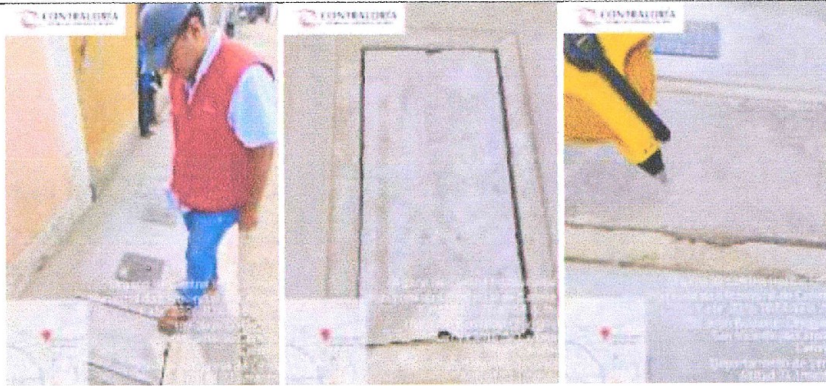
#### Imágenes n.ºs 20 al 22:

Se evidenció que las cajas de desagüe presentan un acabado superficial rugoso y no uniforme; asimismo, la tapa no logra un encaje adecuado respecto a la estructura de la caja.

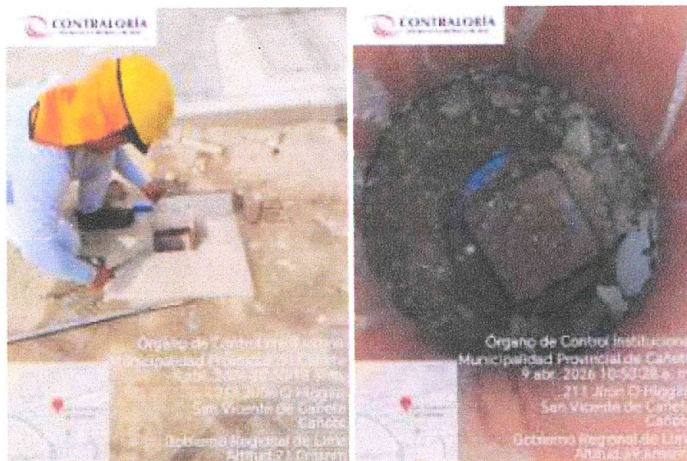
#### Imágenes n.ºs 23 al 24:

Se evidenció el estado de la válvula ejecutada, la cual cuenta con dado de concreto y tapa de protección.

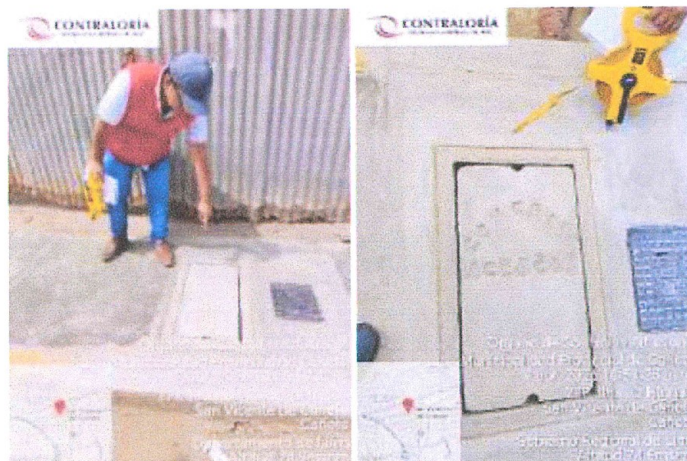
#### Imágenes n.ºs 25 al 27:

Se evidenció que las cajas de desagüe presentan un acabado superficial rugoso y no uniforme; asimismo, la tapa no logra un encaje adecuado respecto a la estructura de la caja.

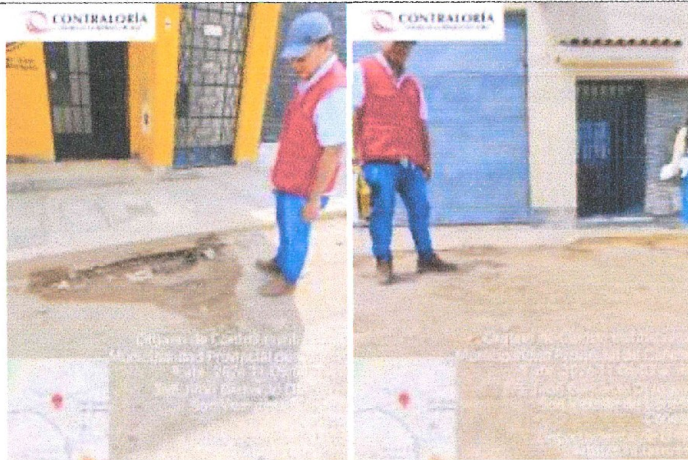
Imágenes n.ºs 28 al 29:

Se evidenció que el relleno ejecutado en las zanjas correspondientes a las líneas de desagüe y agua no se ha realizado de manera uniforme a lo largo de la vía, generando desniveles en la superficie de la calzada que afectan la adecuada transitabilidad vehicular.

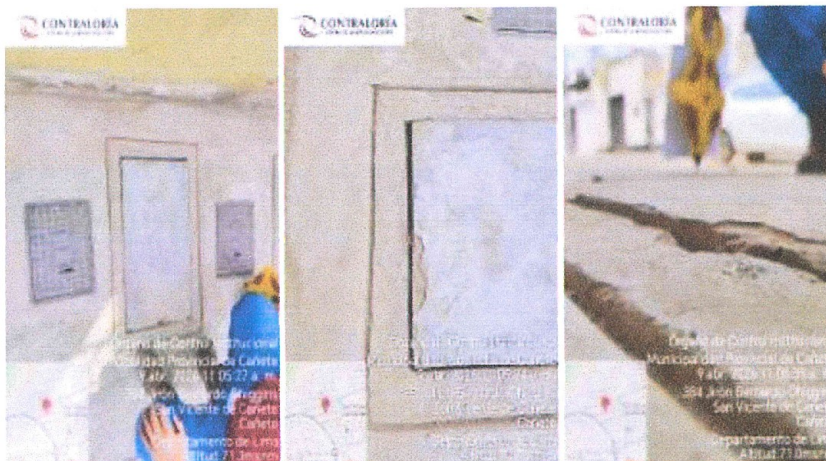
Imágenes n.ºs 30 al 32:

Se evidenció que las cajas de desagüe presentan un acabado superficial rugoso y no uniforme; asimismo, la tapa no logra un encaje adecuado respecto a la estructura de la caja.

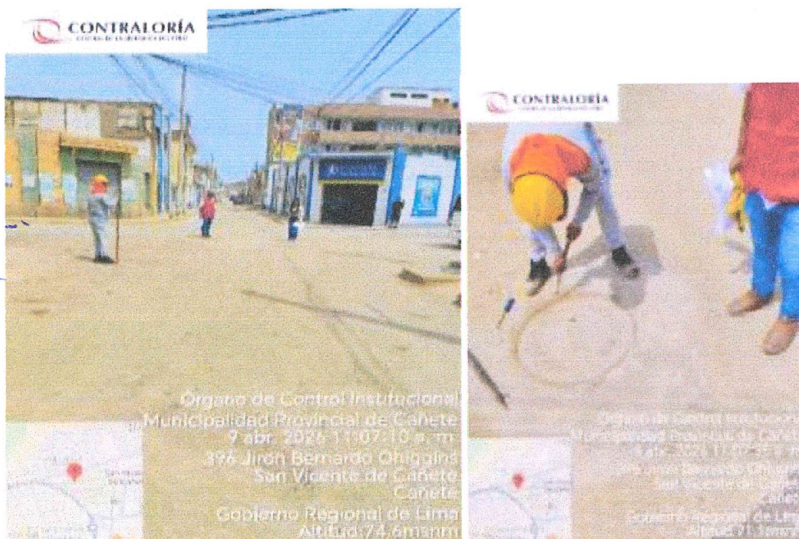
Imágenes n.ºs 33 al 35:

Se evidenció el interior del buzón ejecutado, constatándose la circulación del flujo en condiciones operativas.

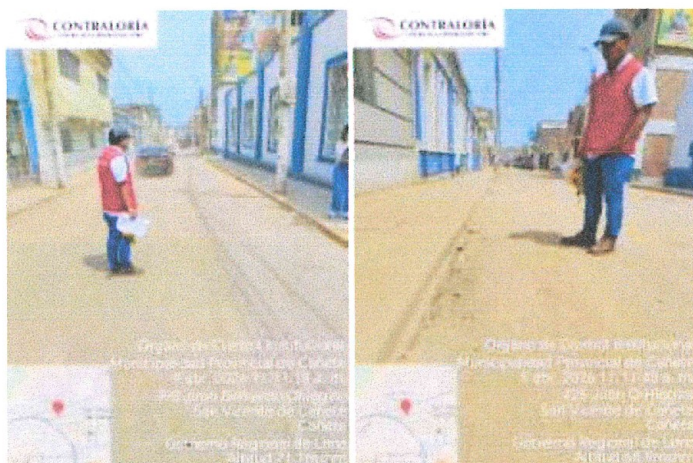
**Imágenes n.ºs 37 al 40:**

Se evidenció que el relleno ejecutado en las zanjas correspondientes a las líneas de desagüe y agua no se ha realizado de manera uniforme a lo largo de la vía, generando desniveles en la superficie de la calzada que afectan la adecuada transitabilidad vehicular.

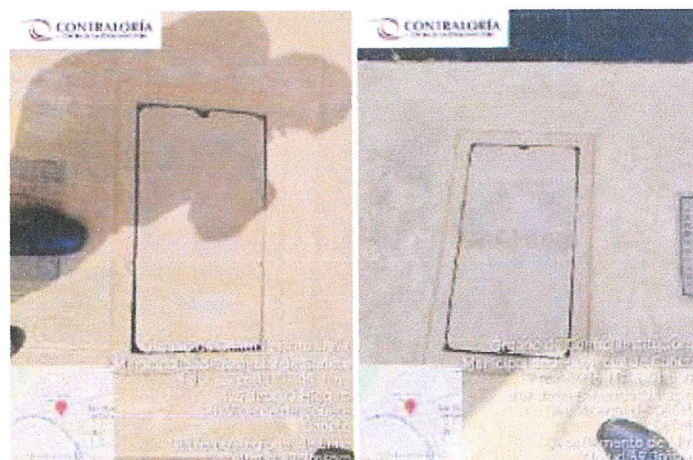
**Imágenes n.ºs 41 al 47:**

Se evidenció que las cajas de desagüe presentan un acabado superficial rugoso y no uniforme; asimismo, la tapa no logra un encaje adecuado respecto a la estructura de la caja.
