**INFORME DE HITO DE CONTROL  
N° 015-2026-OCI/0476-SCC**

**“EJECUCIÓN DE LA OBRA: CREACIÓN DE LOS SERVICIOS  
DE TRANSITABILIDAD VIAL Y PEATONAL DE LA  
LOCALIDAD LA PALMA DEL DISTRITO DE PAPAYAL,  
PROVINCIA DE ZARUMILLA - DEPARTAMENTO DE  
TUMBES, CUI 2516179”**

**HITO DE CONTROL N° 2 – AVANCE DE EJECUCIÓN DE LA  
OBRA – PRIMERA Y SEGUNDA VALORIZACIÓN**

**PERIODO DE EVALUACIÓN DEL HITO DE CONTROL:  
DEL 22 AL 28 DE ABRIL DE 2026**

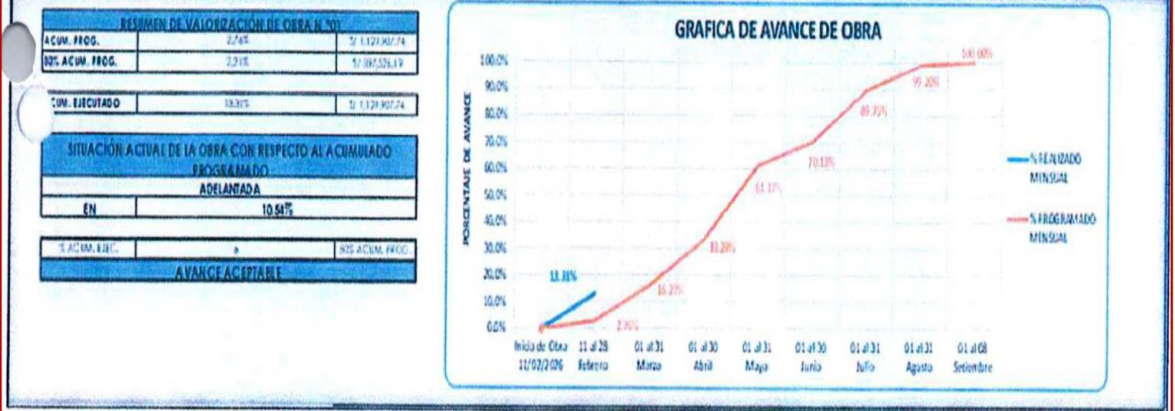
**IMAGEN N° 2**  
**AVANCE FÍSICO DE LA OBRA A FEBRERO DE 2026**

Según informe N° 003-2026-CDM/RO-WEBC de 3 de marzo de 2026 del Residente de obra, la ejecución física de la obra esta adelantada en un 10.55%, siendo su avance fisico programado de 2.76% y su avance fisico ejecutado de 13.31%, tal como se muestra en la siguiente imagen:

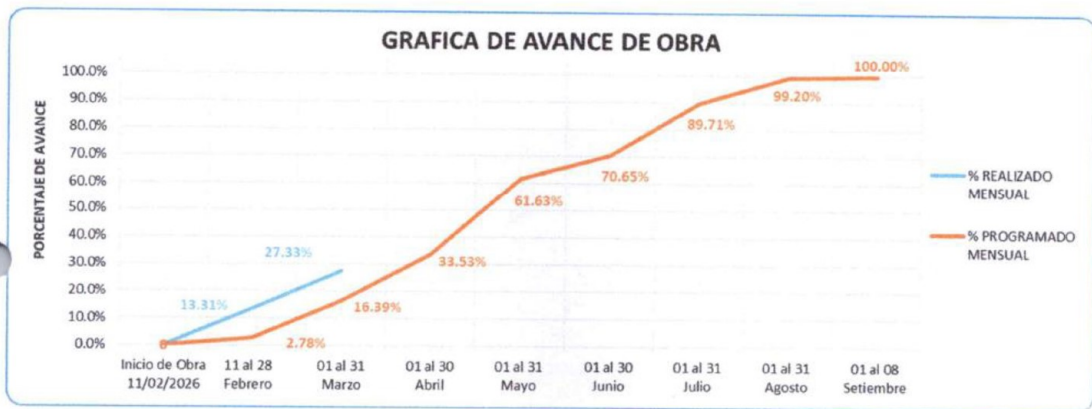
**IMAGEN N° 4  
RESUMEN DE VALORIZACIÓN N° 2 – MARZO DE 2026**

Según informe N° 019-2026ING-HCHD-JEFE DE SUPERVISIÓN 6 de abril de 2026 del jefe de Supervisión, la ejecución física de la obra esta adelantada en un 10.94%, siendo su avance fisico programado de 16.39% y su avance físico ejecutado de 27.33%, tal como se muestra en la siguiente imagen:

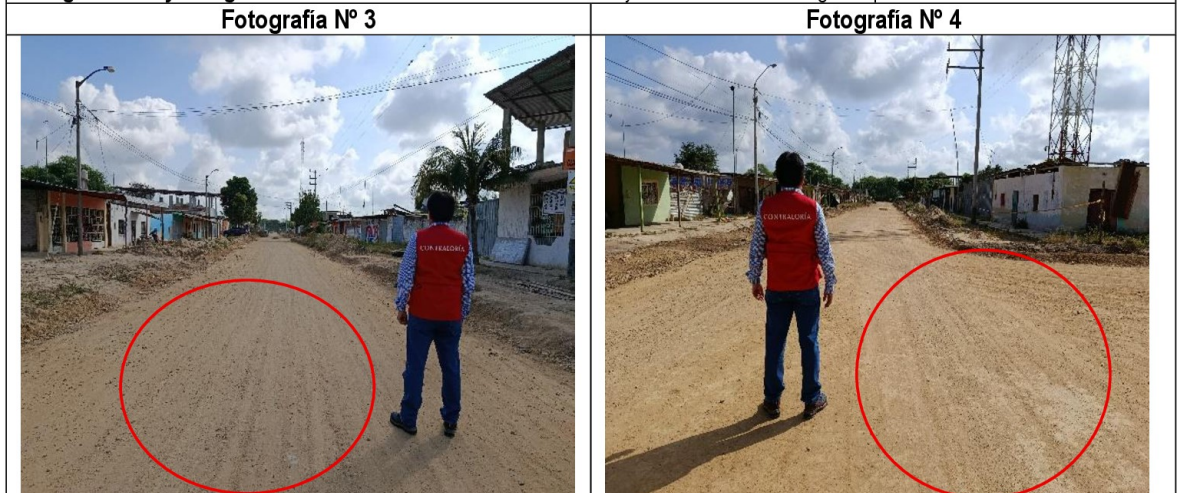
**Fotografía N° 3 y Fotografía N° 4:** Calle Capitán Hoyle, durante el recorrido, se ha evidenciado que carros y mototaxis transitan libremente, se puede evidenciar que se están formando ahuellamientos y un ligero desprendimiento del agregado grueso.

- El libre tránsito vehicular, está generando que se formen ahuellamientos en la capa terminada de la sub base granular, lo que pone en riesgo que no se cumplan con las especificaciones técnicas del producto terminado.
- Se recomienda a la entidad considerar la verificación al cumplimiento integral de los Estándares de Calidad, conforme a la normativa aplicable.

- **Apertura al tránsito:** Sobre las capas en ejecución se prohibirá la acción de todo tipo de tránsito mientras no se haya completado la compactación. Si ello no es factible, el tránsito que necesariamente deba pasar sobre ellas, se distribuirá de forma que no se concentren ahuellamientos sobre la superficie. El Contratista deberá responder por los daños producidos por esta causa, debiendo proceder a la reparación de los mismos con arreglo a las indicaciones del Supervisor.
- **Conservación:** Si después de aceptada la subbase granular, el Contratista demora por cualquier motivo la construcción de la capa inmediatamente superior, deberá reparar, a su cuenta, costo y riesgo, todos los daños en la subbase y restablecer el mismo estado en que se aceptó.

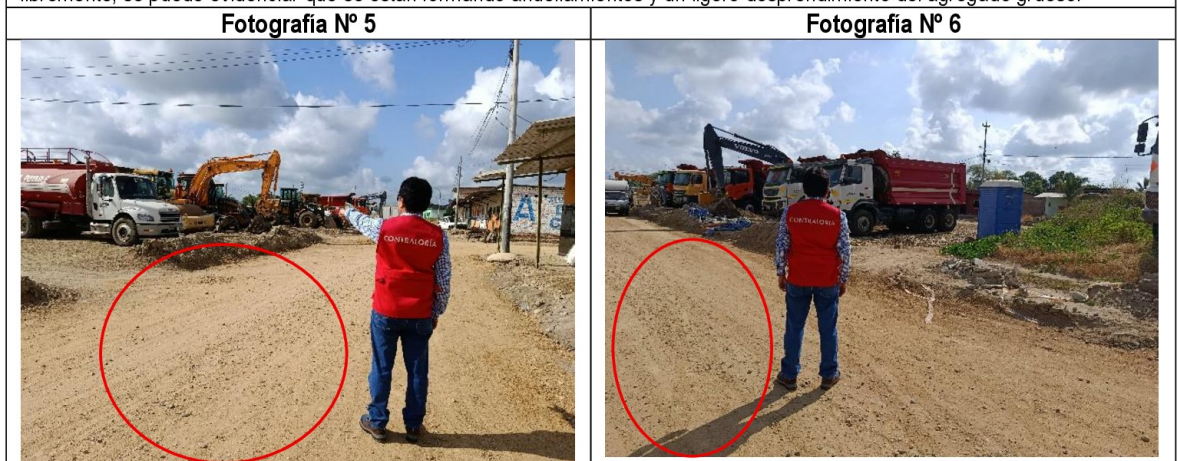
**Fotografía N° 5 y Fotografía N° 6:** En la Av. San Martín, durante el recorrido, se ha evidenciado que carros y mototaxis transitan libremente, se puede evidenciar que se están formando ahuellamientos y un ligero desprendimiento del agregado grueso.
