**INFORME DE ORIENTACION DE OFICIO  
N° 011-2026-OCI/0736-SOO**

**ORIENTACIÓN DE OFICIO  
DIRECCIÓN REGIONAL DE EDUCACIÓN MADRE DE DIOS  
TAMBOPATA – TAMBOPATA – MADRE DE DIOS**

**“A LA PRESTACIÓN DEL SERVICIO EDUCATIVO EN LA  
REGIÓN DE MADRE DE DIOS PERIODO 2026”**

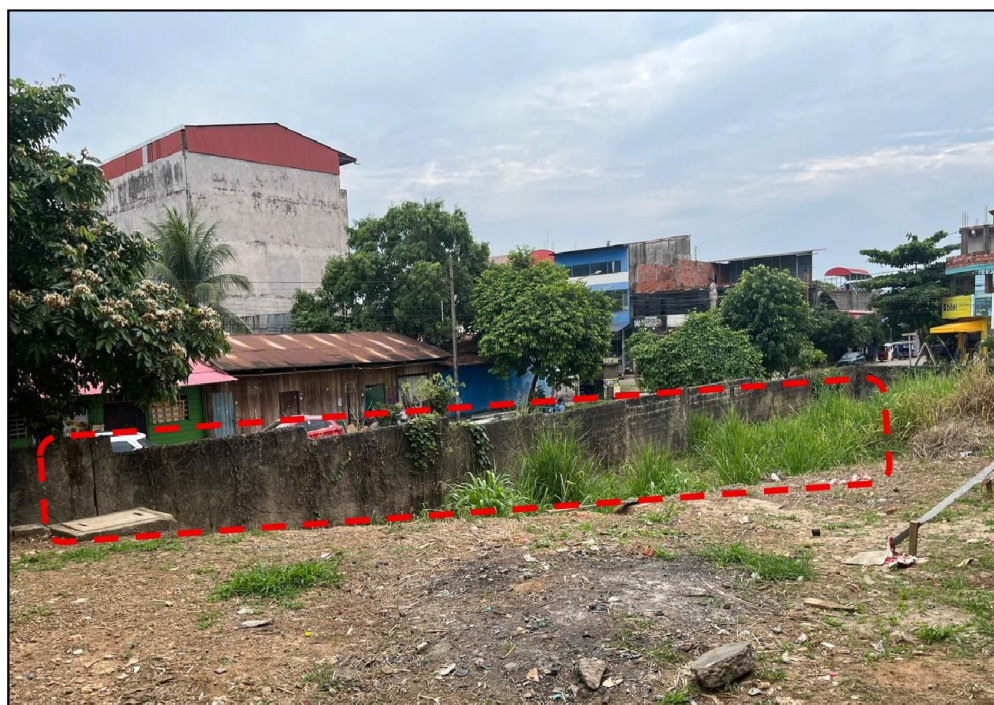
**Imagen n.º 1**  
**Vista del cerco perimétrico**

| Pregunta n.º 2/Respuesta | Comentario |
|---|---|
| ¿Cuál es el estado actual del cerco perimétrico?<br>a) En buen estado<br>b) Requiere mantenimiento<br>c) <b>Requiere sustitución</b><br>d) La IE no tiene cerco perimétrico | La Institución Educativa viene funcionando dentro de las instalaciones del Instituto Pedagógico Nuestra Señora del Rosario que cuenta con cerco que requiere sustitución |

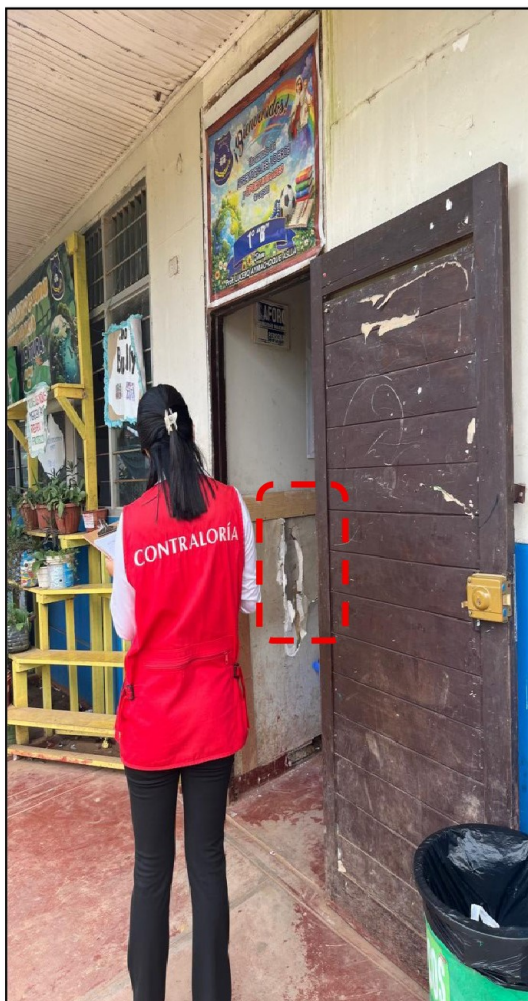
**Imagen n.º 2**  
**Vista de pared de aula con aberturas**

| Pregunta n.º 3/Respuesta | Comentario |
|---|---|
| ¿Cuál es el estado actual de las paredes de las aulas?<br>a) En buen estado<br>b) Requiere mantenimiento<br>c) <b>Requiere sustitución</b> | Nivel primario requiere mantenimiento en el aula de 5to grado "A".<br>Nivel secundaria 1ero B y 3ero B no cuenta con ventanas. |

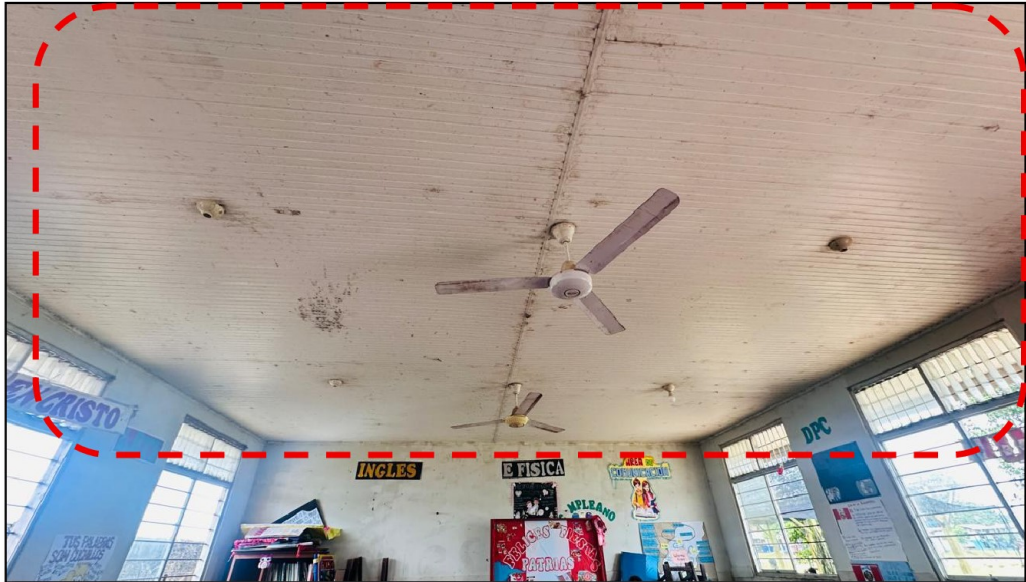
**Imagen n.º 4**  
**Techo de aula con presencia de humedad y deterioro**

| Pregunta n.º 4/Respuesta | Comentario |
|---|---|
| <b>¿Cuál es el estado actual de los techos de las aulas?</b><br><br>a) Todos están en buenas condiciones<br><b>b) Al menos una requiere mantenimiento</b><br>c) Todos requieren sustitución | Nivel secundario al menos una requiere sustitución, aulas de 2do D, 3ero C y 3ero D, cielo raso con polietileno y 4to D cielo raso roto |

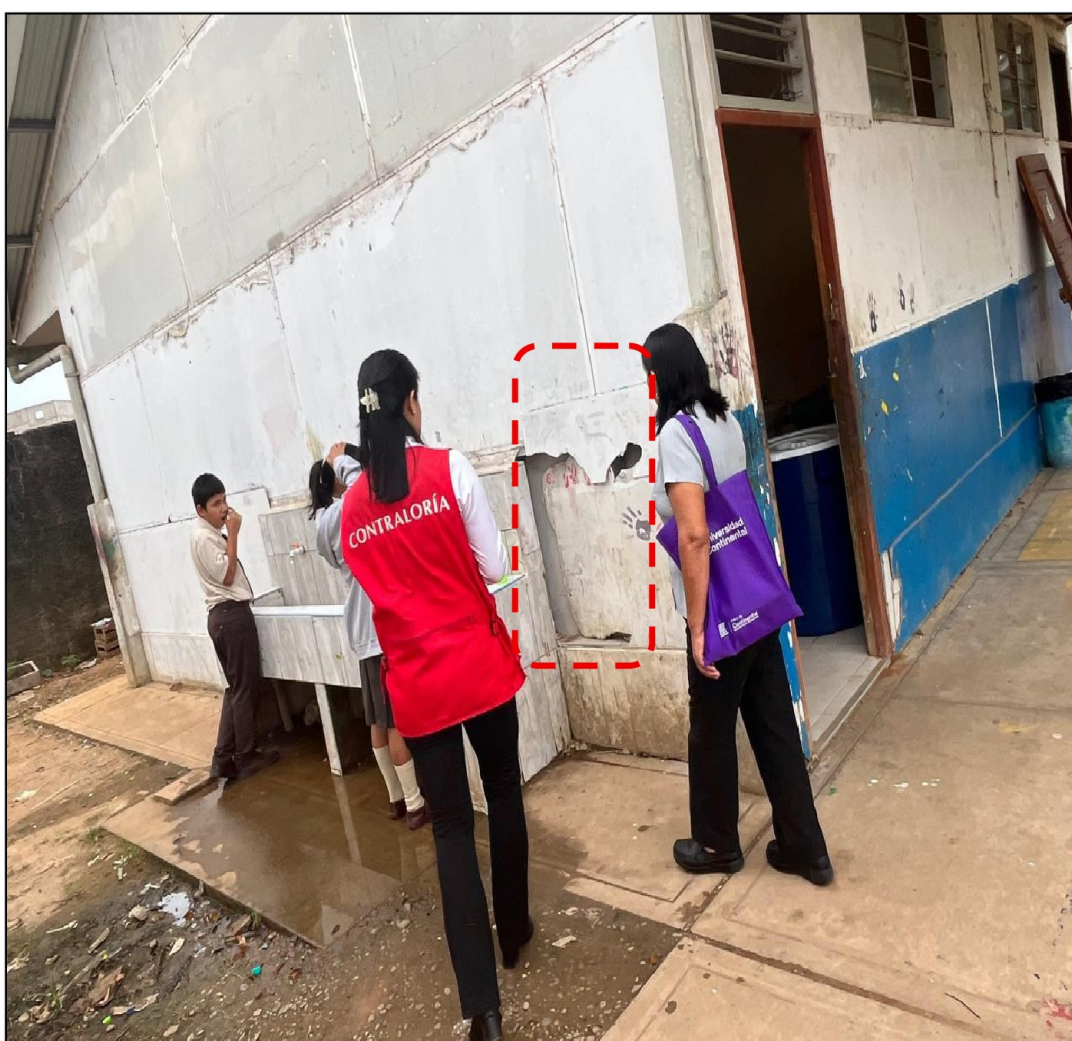
**Imagen n.º 6**  
**Pared de servicios higiénicos nivel primario en mal estado**

| Pregunta n.º 6/Respuesta | Comentario |
|---|---|
| ¿Cuál es el estado de los servicios higiénicos?<br>a) Todos están en buenas condiciones<br>b) <b>Al menos una requiere mantenimiento</b><br>c) Todos requieren sustitución | Servicios higiénicos del nivel primario requiere mantenimiento, pared exterior damas y varones, puertas del nivel secundaria requiere mantenimiento |

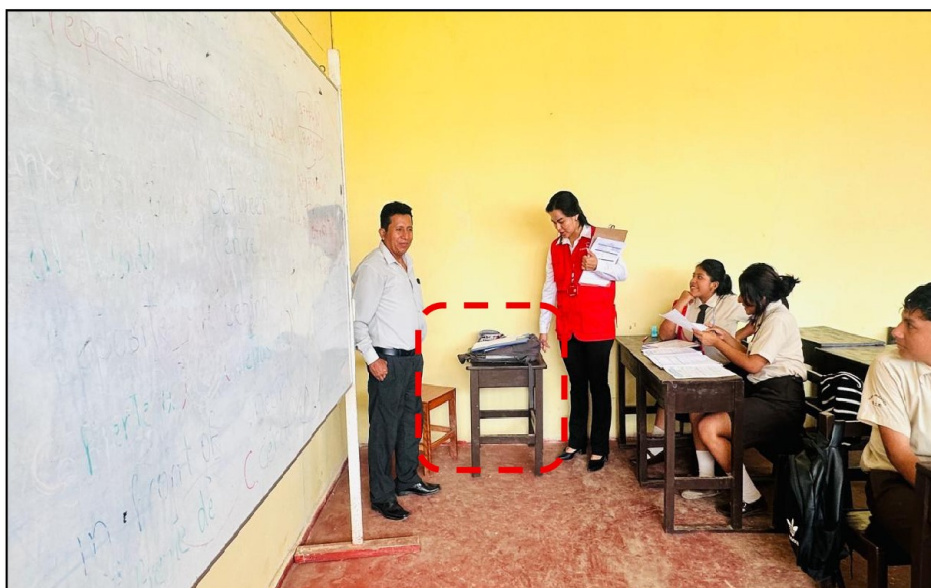
**Imagen n.º 9**

| Pregunta n.º 8/Respuesta | Comentario |
|---|---|
| <p>¿Existen suficientes mesas y sillas para los profesores en las aulas?</p> <p>a) En todas las aulas<br/>b) Solo en algunas aulas<br/>c) En ningún aula</p> | <p>En el nivel secundaria aula 3 D no cuenta con escritorio para docente</p> |

**Docente viene ocupando mobiliario de alumnos**

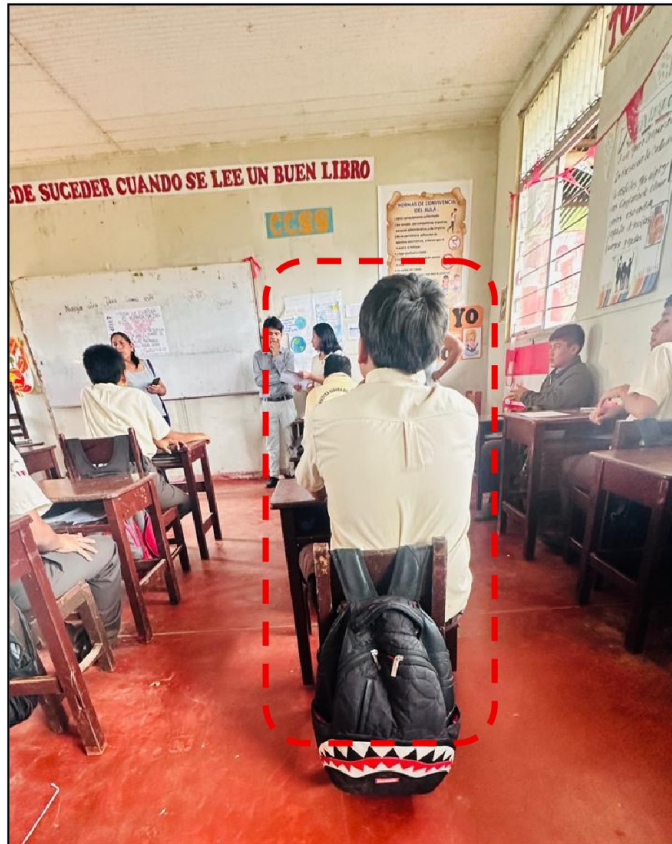
**Imagen n.º 10**  
**Silla -alumno del nivel secundaria**

| Pregunta n.º 9/Respuesta | Comentario |
|---|---|
| <p>¿Existen suficientes mesas y sillas para los alumnos en las aulas?</p> <p>a) En todas las aulas<br/>b) Solo en algunas aulas<br/>c) En ningún aula</p> | <p>En el nivel secundario se verifica que el mobiliario no está acorde a la edad del estudiante</p> |

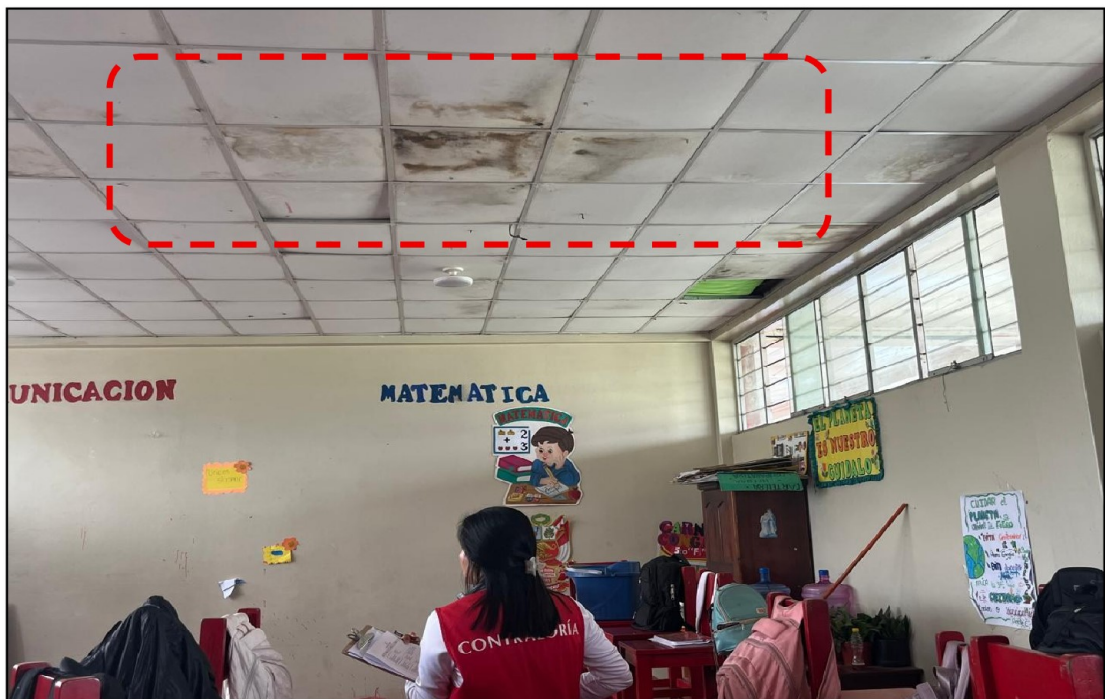
**Imagen n.º 13**  
**Cielo raso con presencia de humedad**

Como se aprecia en las imágenes precedentes, los techos de las aulas de la Institución Educativa presentarían signos de humedad. Al respecto, el director señaló que dicha situación se presenta en las veintiún (21) aulas ubicadas en el segundo nivel, las cuales son utilizadas por los estudiantes del nivel primaria durante el turno mañana y por los estudiantes del nivel secundaria durante el turno tarde.

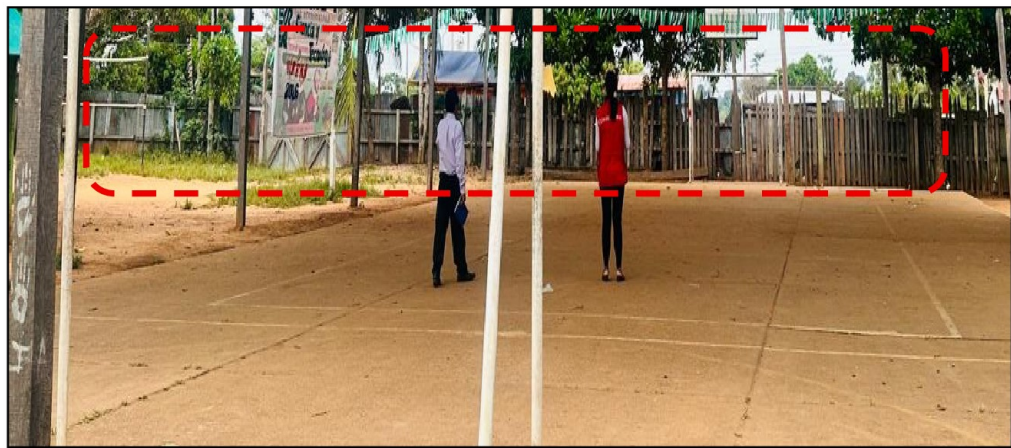
**Imagen n.º 19**  
**Cerco perimétrico Institución Educativa-Zona delantera**

- 1. Cerco perimétrico:** cerco en la parte delantera con calamina y la zona posterior no tiene cerco
- 2. Paredes de las aulas:** Las paredes de madera se encuentran deterioradas, ventanas sin protección
- 3. Techos de aulas:** Techos deteriorados
- 4. Pisos de aulas:** piso de madera y cemento deteriorado
- 5. Servicios higiénicos:** al menos uno requiere mantenimiento
- 6. Mesas y sillas para los profesores en aula:** solo en algunas aulas
- 7. Mobiliario:** mobiliario en mal estado

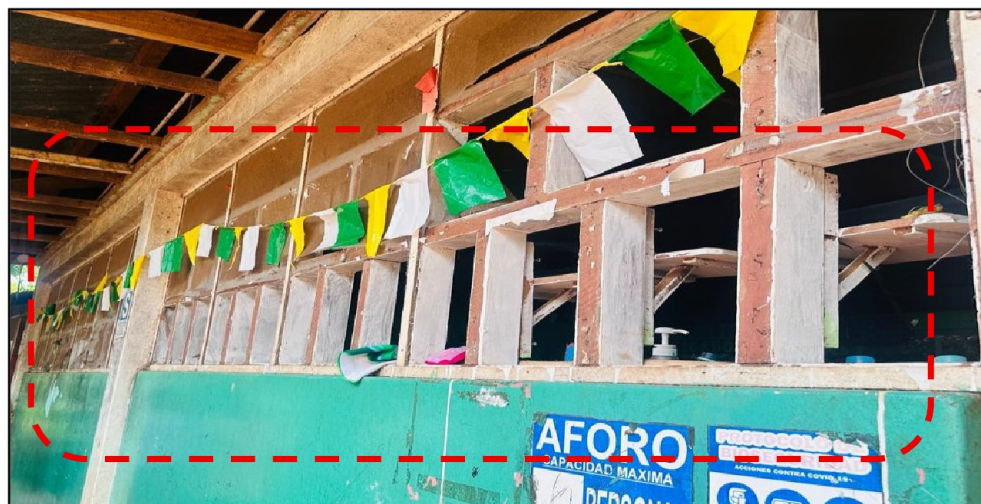
**Imagen n.º 22**  
**Aula primaria, ventana sin protección**

| Pregunta n.º 3/Respuesta | Comentario |
|---|---|
| <p>¿Cuál es el estado de las paredes de las aulas?</p> <p>a) Todas están en buenas condiciones<br/>b) <b>Al menos una requiere mantenimiento</b><br/>c) Todas requieren sustitución</p> | <p>El nivel primario paredes de madera deteriorada, ventana sin protección, en el nivel secundaria las paredes están con retazos de madera.</p> |

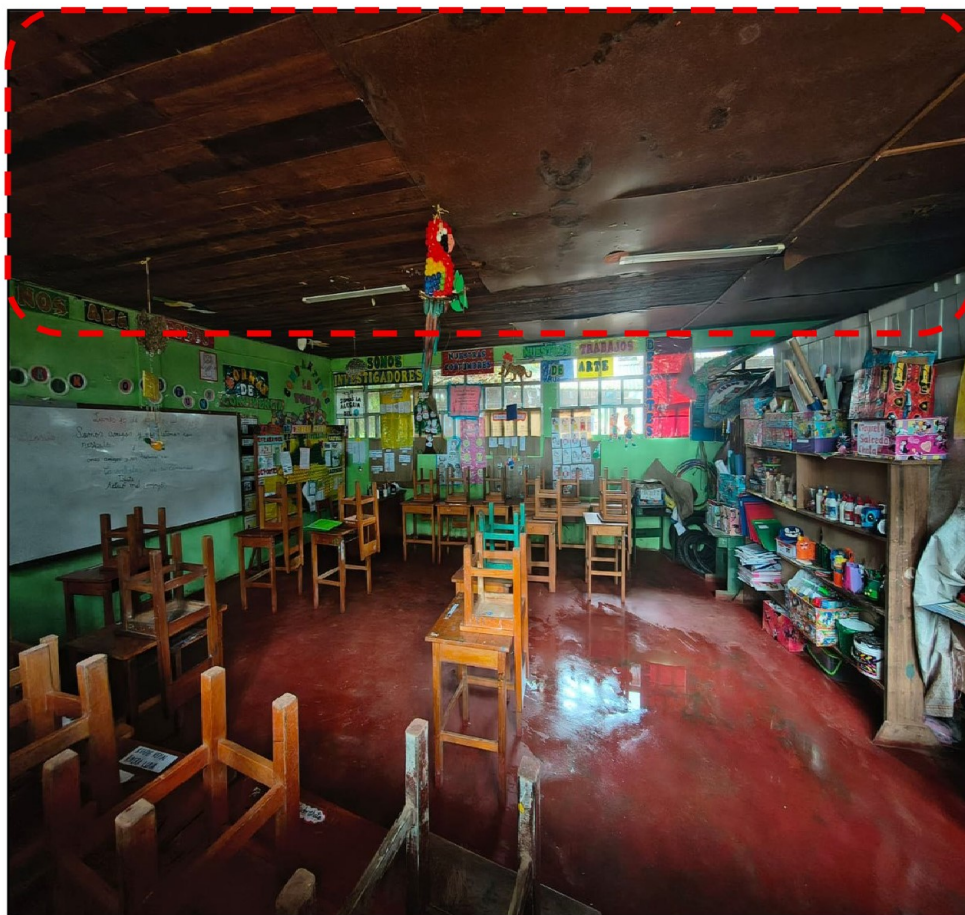
**Imagen n.º 23**

| Pregunta n.º 4/Respuesta | Comentario |
|---|---|
| ¿Cuál es el estado de los pisos de las aulas? | 1er grado de primaria el techo deteriorado |

**Techo de aula primaria**

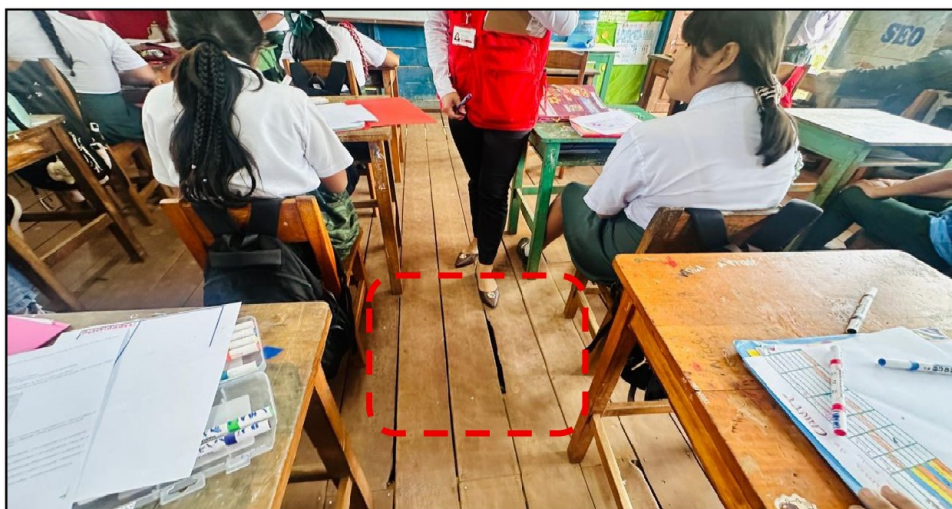
**Imagen n.º 26**  
**Piso de madera con presencia de agujeros**

| Pregunta n.º 5/Respuesta | Comentario |
|---|---|
| <p>¿Cuál es el estado de los pisos de las aulas?</p> <p>a) Todos están en buenas condiciones<br/> <b>b) Al menos una requiere mantenimiento</b><br/> c) Todos requieren sustitución<br/> d) La IE no tiene aulas con pisos asfaltados</p> | <p>1ero secundaria piso de madera entablado deteriorado, 2do secundaria piso deteriorado</p> |
