INFORME DE VISITA DE CONTROL
N° 003-2026-OCI/0830-SVC

**VISITA DE CONTROL
HOSPITAL DE APOYO SAN IGNACIO DE CASMA
CASMA - CASMA - ÁNCASH**

**“VERIFICACIÓN DE LAS PRESTACIONES SANITARIAS EN
EL HOSPITAL DE APOYO SAN IGNACIO DE CASMA”**

**PERÍODO DE EVALUACIÓN:
DEL 24 DE MARZO AL 1 DE ABRIL DE 2026**

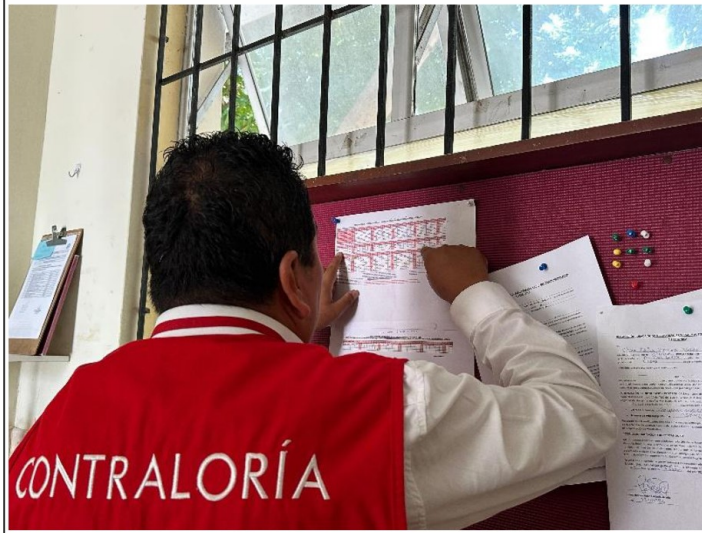
Toma fotográfica N° 3
Programación de turnos del Servicio de Emergencia

Asimismo, no se visualiza la programación asistencial de turnos del Servicio de Emergencia, correspondiente a marzo de 2026. Lo indicado compromete aspectos técnico administrativos destinados a fortalecer la organización y funcionamiento de la UPSS Emergencia; tal como se muestra a continuación:

La programación de turnos no está actualizada, corresponde a febrero de 2026.

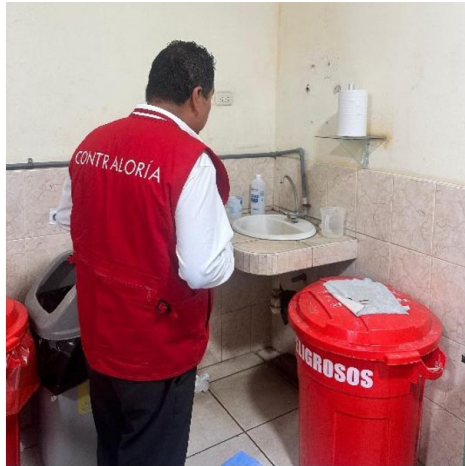
Toma fotográfica N° 5
Tópico de Cirugía y Pediatría

Además, mediante Acta de Visita de Control n.º 002, se identificó que el **Tópico de Cirugía y Pediatría funcionan en el mismo ambiente a cargo de un solo médico**, generalmente pediatra, quien atiende ambas especialidades. El Tópico de Cirugía y Pediatría **no cuenta con el siguiente equipamiento/instrumentos**: lavatorio de manos, balanza digital con tallímetro, pantoscopio pediátrico, pulsioxímetro, negatoscopio de dos campos, frontoluz, electrocauterio monopolar y bipolar, silla metálica giratoria rodable, taburete con asiento giratorio y otros; tal como se muestra a continuación:

El Tópico de Cirugía y Pediatría no cuenta con el equipamiento mínimo para la atención de pacientes.

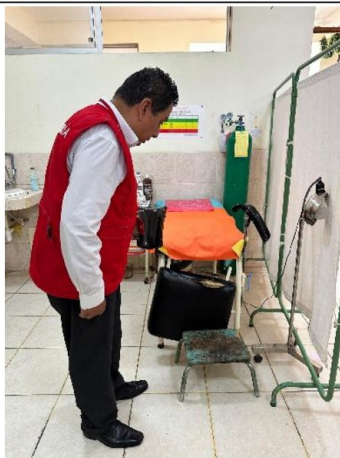
Toma fotográfica N° 6
Tópico de Gineco Obstetricia

Asimismo, mediante Acta de Visita de Control n.º 002, se identificó que el **Tópico de Gineco Obstetricia no contaba con médico de turno programado**, por lo que la atención estaba a cargo de personal de Obstetricia. El Tópico de Gineco Obstetricia cuenta con camilla de examen ginecológico y lámpara cuello de ganso en mal estado (partes descolocadas) y **no cuenta con el siguiente equipamiento/instrumentos**: lavatorio de manos, lámpara de examen clínico operativa, silla metálica giratoria rodable, taburete con asiento giratorio, computadora personal, y otros; tal como se muestra a continuación:

Mobiliario clínico en mal estado de funcionamiento y conservación.

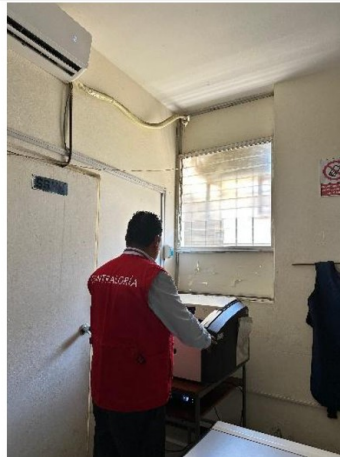
Toma fotográfica N° 11
Sala de Rayos X

Ventana que comunica al exterior y puerta del SH sin protección de plomo.

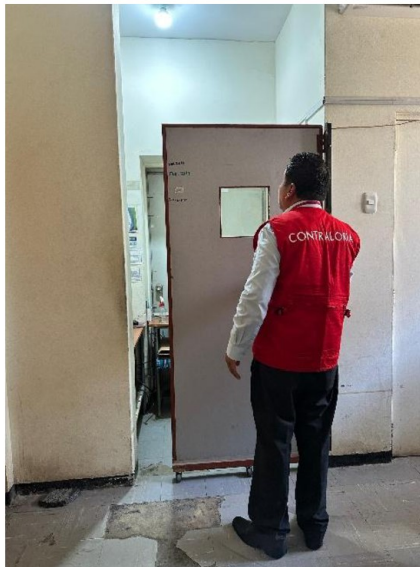
Toma fotográfica N° 12
Área de mando de la Sala de Rayos X

La Sala de Rayos X del Hospital de Apoyo San Ignacio de Casma **no cuenta con Licencia de Operación**; en ella se dispone de un equipo de rayos X digital + impresora digital y un equipo de rayos X rodable, los cuales cuentan con control de calidad, pero **no cuentan con registro de mantenimiento** ni OTMs que permitan su verificación; además, se identificó que el **área de mando no cuenta con cabina cerrada** para el operador del equipo de rayos X y la puerta que la separa del equipo de Rayos X no abarca todo el marco; tal como se muestra a continuación:

No cuenta con cabina cerrada.

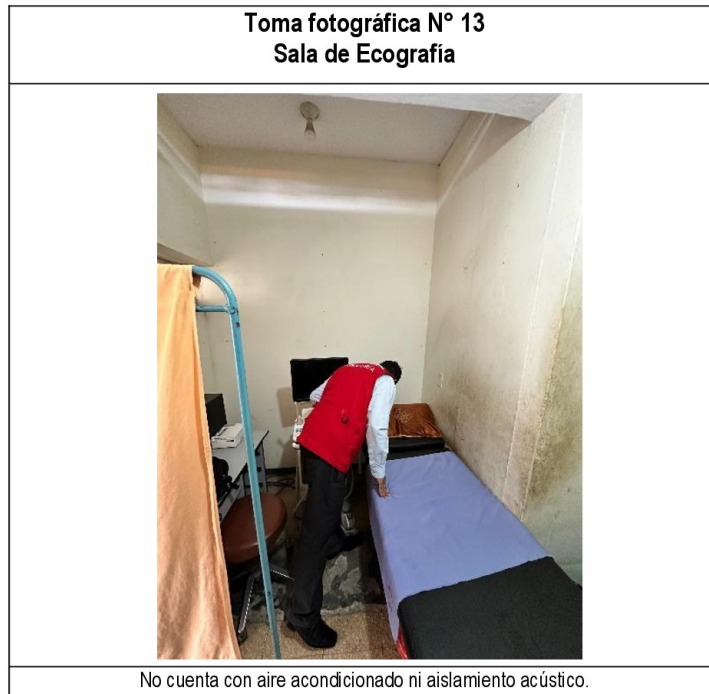
Así también, durante la Visita de Control también se identificó que la Sala de Ecografía del Hospital de Apoyo San Ignacio de Casma **no cuenta con sala de espera ni de recepción** para los usuarios; además, se detectó que el ambiente en el cual se realizan los exámenes ultrasonográficos tiene un área aproximada de 8 m², el cual **no cuenta con aire acondicionado, aislamiento acústico ni lavatorio de manos**; tal como se muestra a continuación:

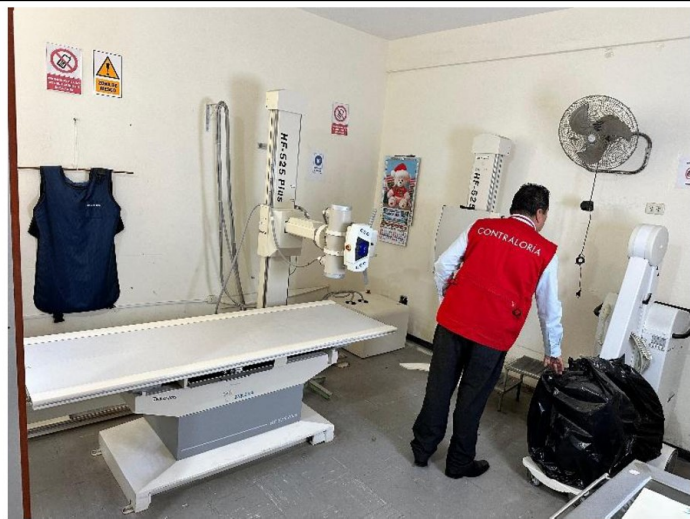
Toma fotográfica N° 14
Sala de Rayos X

No cuenta con equipamiento mínimo.

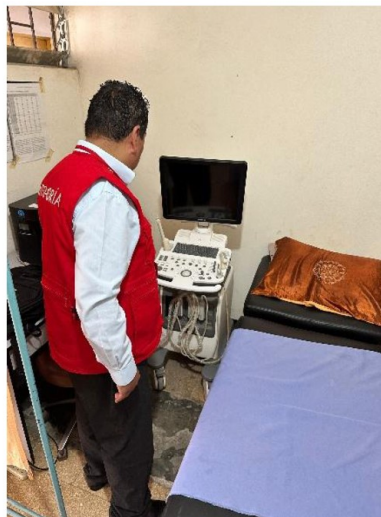
Toma fotográfica N° 15
Sala de Ecografía

No cuenta con ecógrafo doppler color 3D.

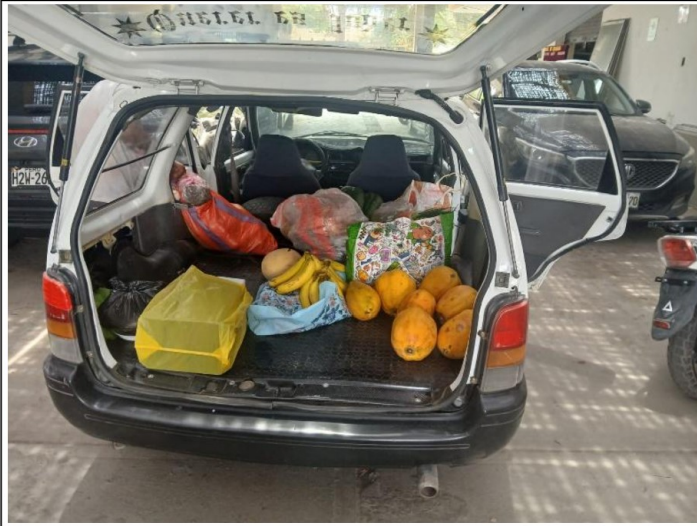
Toma fotográfica N° 21
Recepción de víveres frescos

Los víveres son transportados sin considerar medidas de higiene y seguridad.

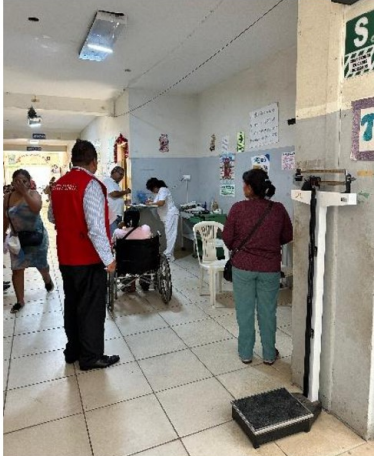
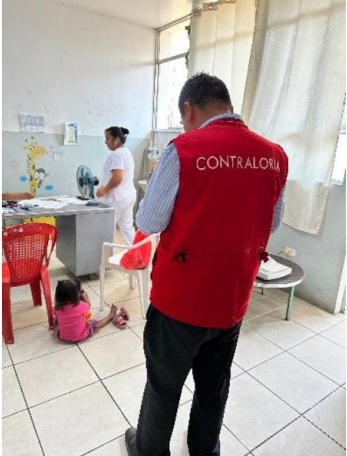
Toma fotográfica N° 24 Triaje de Consulta Externa	Toma fotográfica N° 25 Consultorio de Crecimiento y Desarrollo

El triaje se realiza en el pasadizo.	No cuenta con sillas para niños.

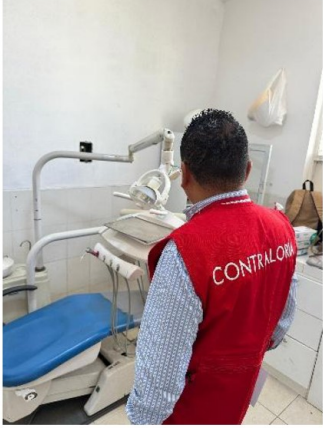
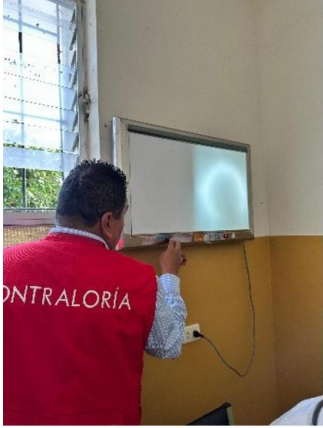
Toma fotográfica N° 27 Consultorio Dental 2	Toma fotográfica N° 28 Consultorio de Medicina

Equipo dental inoperativo.	Negatoscopio funciona parcialmente.
