**INFORME DE HITO DE CONTROL
N° 007-2026-OCI/1146-SCC**

**“MEJORAMIENTO DEL SERVICIO EDUCATIVO DEL
INSTITUTO DE EDUCACIÓN SUPERIOR TECNOLÓGICO
PÚBLICO SAN MARCOS, DISTRITO DE SAN MARCOS-
PROVINCIA DE HUARI-DEPARTAMENTO DE ANCASH”**

HITO DE CONTROL N° 1 - EJECUCIÓN DE OBRA

SAN MARCOS, 30 DE ABRIL DE 2026

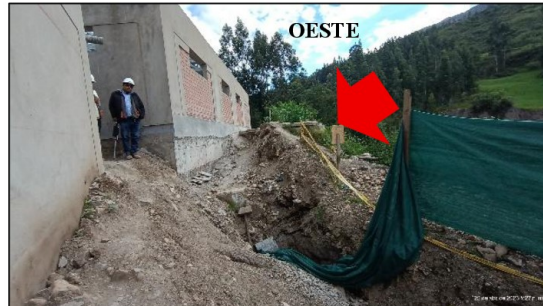
lado oeste (entre el pabellón G y el río Mosna) de la Obra, conforme se muestra en las siguientes fotografías:

FOTOGRAFÍA N°1
VISTA DEL LADO OESTE DE LA OBRA DONDE NO SE OBSERVA CERCO PROVISIONAL

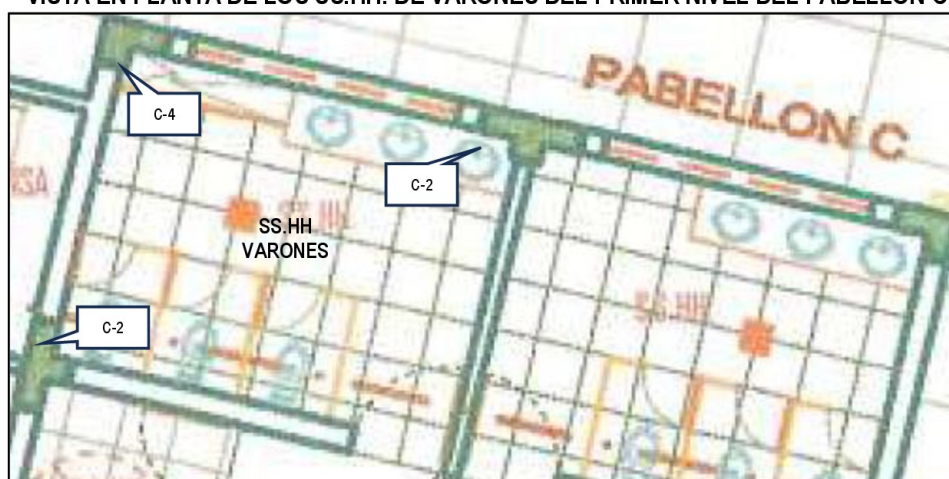
En los SS. HH de varones del primer nivel del pabellón C del proyecto, se ha contemplado la construcción de las columnas de concreto C2 Y C4, tal como se observa en la imagen siguiente:

IMAGEN N° 4
VISTA EN PLANTA DE LOS SS.HH. DE VARONES DEL PRIMER NIVEL DEL PABELLÓN C

Fuente: Lámina AG-01, plano de distribución general, arquitectura general del expediente técnico.

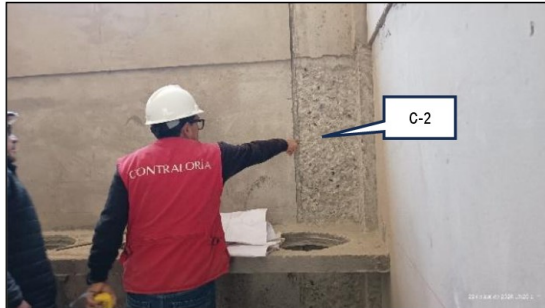
Sin embargo, durante la inspección física realizada a la obra el 24 de abril de 2026, se verificó que las columnas antes mencionadas no cuentan con el recubrimiento de concreto necesario para cubrir el acero de refuerzo de cada columna, tal como se observa a continuación:

FOTOGRAFÍAS N°S 2, 3, 4 Y 5
COLUMNAS C-2 Y C-4, DE LOS SS. HH DE VARONES DEL PRIMER NIVEL DEL PABELLÓN C, SIN RECUBRIMIENTO DE CONCRETO DEL ACERO DE REFUERZO

Comentario: Columna C-2, si el recubrimiento de concreto del acero de refuerzo.

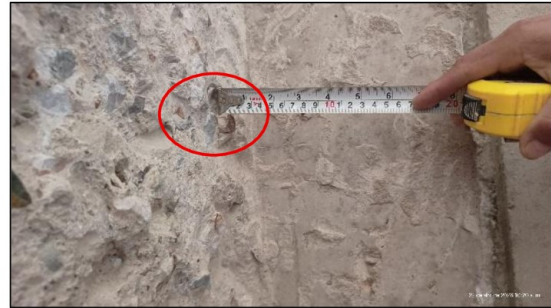
Comentario: Columna C-2, ante la falta de recubrimiento de concreto del acero de refuerzo, se observa que este ha quedado expuesto en 0,01m.

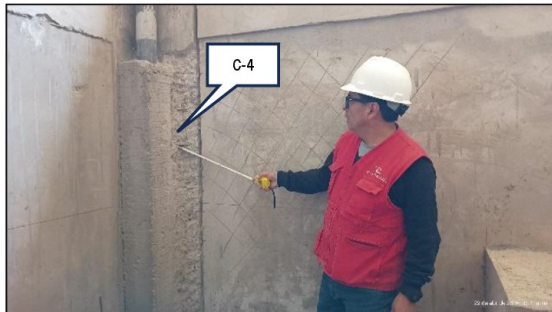
Comentario: Columna C-4, si el recubrimiento de concreto del acero de refuerzo.

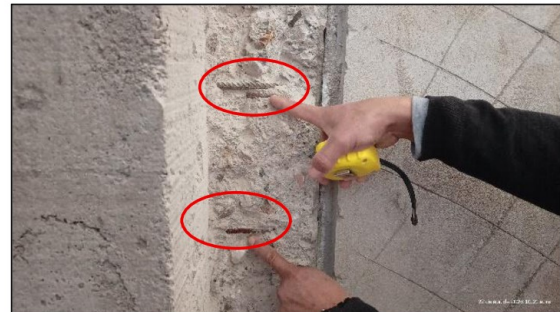
Comentario: Columna C-2, ante la falta de recubrimiento de concreto del acero de refuerzo, se observa que este ha quedado expuesto en 0,01m.

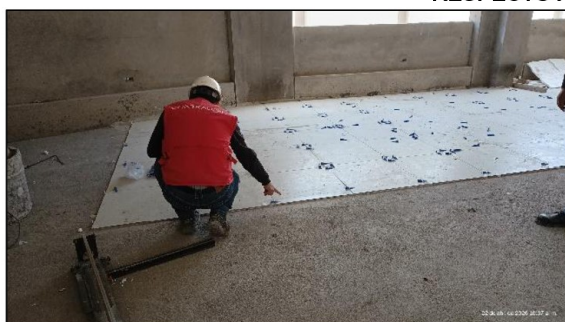
PISO DE PORCELANATO DEL COMEDOR DEL PRIMER NIVEL DEL PABELLÓN C, PRESENTA VACIOS CON RESPECTO AL CONTRAPISO

Comentario: Se observa la colocación del piso de porcelanato en el comedor del primer nivel del pabellón C.

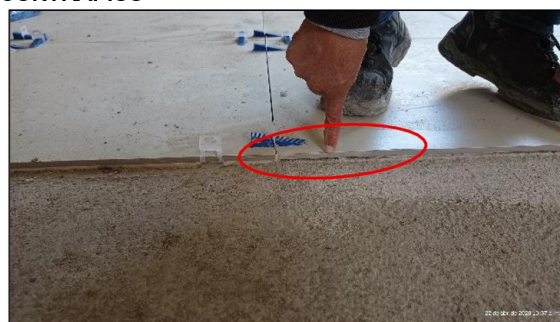
Comentario: Se observa vacíos entre el porcelanato colocado y el contrapiso.

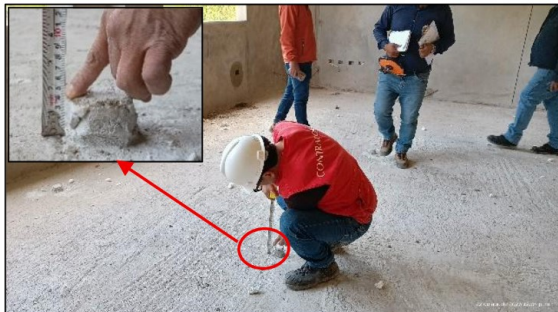
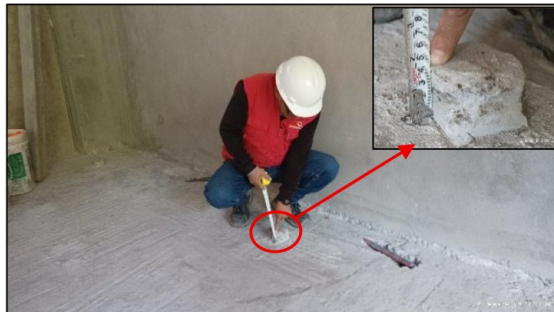
decir se colocará el contrapiso con este espesor, lo cual es menor a lo requerido, tal como se observa a continuación:

FOTOGRAFÍAS N°s 8 Y 9
PUNTOS DE NIVEL PARA COLOCACIÓN DE CONTRAPISO EN LAS AULAS PEDAGÓGICAS DEL TERCER PISO DEL PABELLÓN D

Comentario: Se observa un espesor de 4cm del punto o plantilla para colocación de contrapiso.

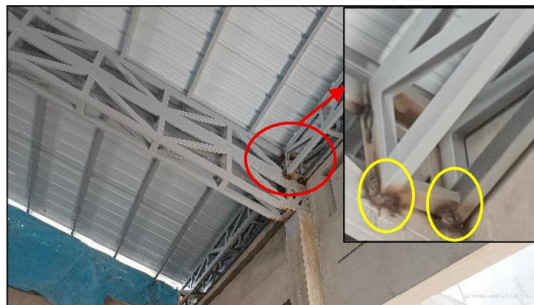
Sin embargo, durante la inspección física realizada a la obra el 24 de abril de 2026, se verificó que la soldadura de la unión entre el tijeral y la viga antes señaladas, presenta discontinuidades y grietas, tal como se observa en las imágenes siguientes:

FOTOGRAFÍAS N°S 10 Y 11
DETALLE DE LA UNIÓN DE TIJERAL DE SECCIÓN B-B Y VIGA VMB-302 DEL TECHO METÁLICO DEL TALLER DE MECÁNICA DE PRODUCCIÓN DEL PABELLÓN E

Comentario: Vista de la cobertura metálica del taller de mecánica de producción.

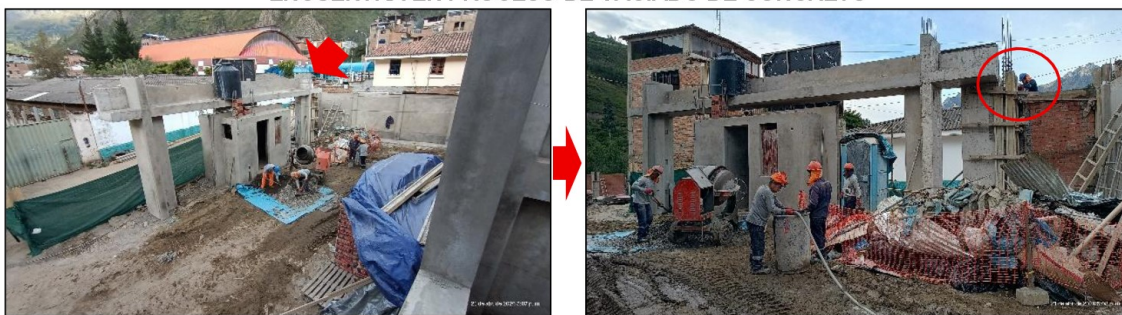
FOTOGRAFÍAS N°s 12 Y 13

VISTA DONDE SE OBSERVA QUE UNA DE LAS COLUMNAS MUESTREADAS DEL CERCO PERIMÉTRICO SE ENCUENTRA EN PROCESO DE VACIADO DE CONCRETO

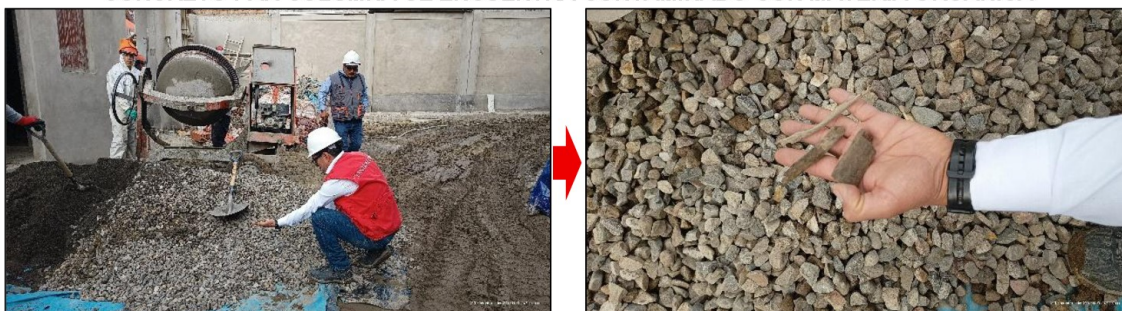
FOTOGRAFÍAS N°s 14 Y 15

VISTA DONDE SE OBSERVA QUE EL AGREGADO GRUESO UTILIZADO EN LA PREPARACIÓN DEL CONCRETO PAR COLUMNA SE ENCUENTRA CONTAMINADO CON MATERIA ORGANICA

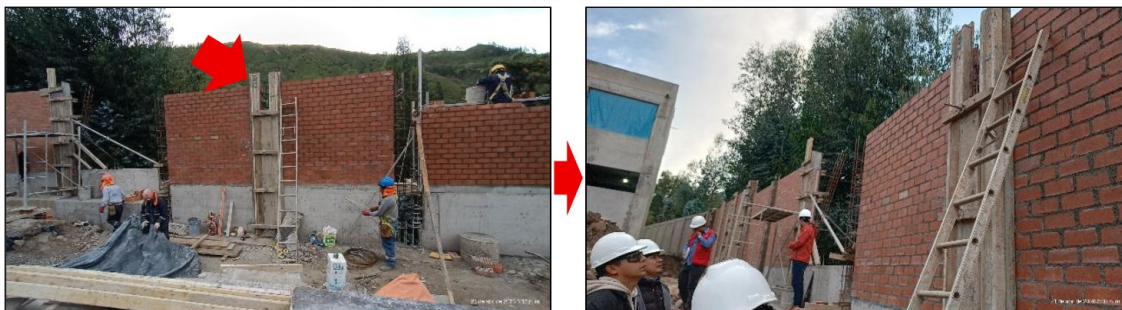
FOTOGRAFÍAS N°S16 Y 17

VISTA DONDE SE OBSERVA UNA ARMADURA DE COLUMNA DEL CERCO PERIMETRICO SE ENCUENTRA ENCOFRADO LISTO PARA VACIADO DE CONCRETO

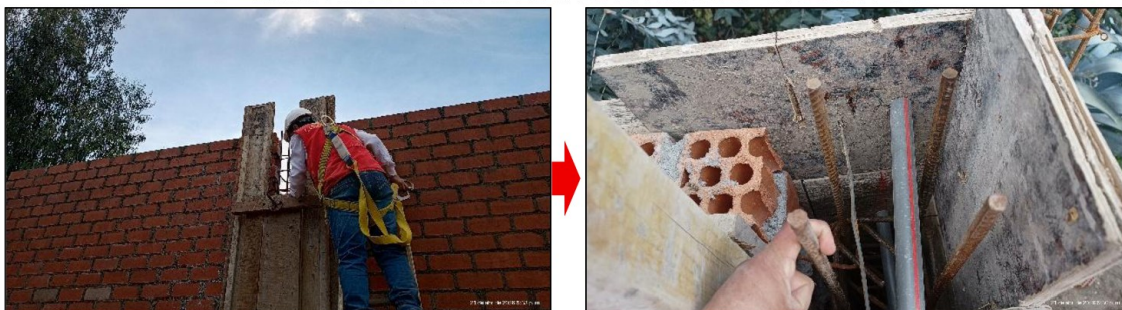
FOTOGRAFÍAS N°S18 Y 19

Sin embargo, de la inspección física realizada a la obra el 21 de abril de 2026 se verificó que una de las armaduras de la columna del cerco perimétrico se encontraba en proceso de oxidación, según se observa en las siguientes fotografías:

VISTA DONDE SE OBSERVA UNA ARMADURA DE COLUMNA DEL CERCO PERIMETRICO CON PRESENCIA DE OXIDO LISTO PARA EL PROCESO DE VACIADO DE CONCRETO

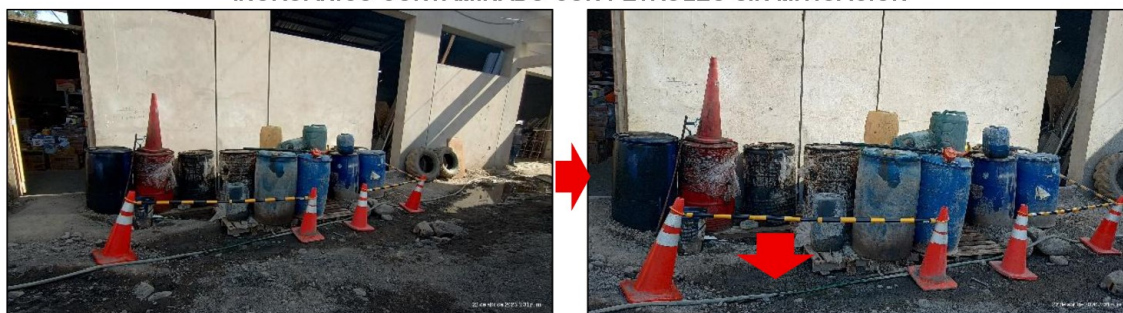
FOTOGRAFÍAS N°S 20 Y 21

VISTA DONDE SE OBSERVA EL DERRAME DE PETROLEO EN EL SUELO Y RESIDUO SÓLIDO ORGÁNICO E INORGÁNICO CONTAMINADO CON PETROLEO SIN MITIGACIÓN

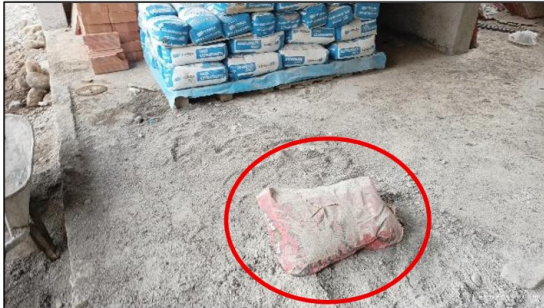
FOTOGRAFÍA N°22
VISTA DONDE SE OBSERVA EL ALMACENAMIENTO
DE BOLSA DE CEMENTO

Lo expuesto, viene inobservando la Norma Técnica E.060 Concreto Armado del Reglamento Nacional de Edificaciones, aprobada con Decreto Supremo n.° 011-2006-VIVIENDA de 8 de junio de 2006 y modificatorias, señala que:

3.7.1. *El material cementante y los agregados deben almacenarse de tal manera que se prevenga su deterioro o la introducción de materias extrañas.*

(a) *No se aceptarán en obra bolsas de cemento cuyas envolturas estén deterioradas o perforadas.*

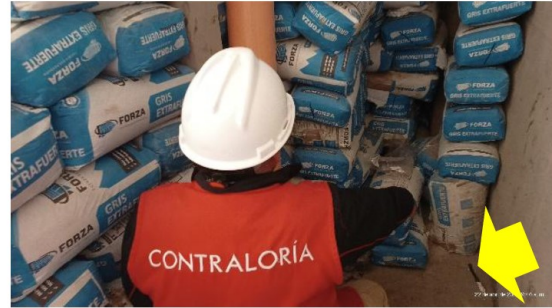
FOTOGRAFÍA N°23
VISTA DONDE SE OBSERVA EL ALMACENAMIENTO
DE BOLSAS DE PEGAMENTO PARA
REVESTIMIENTO DE CERÁMICOS

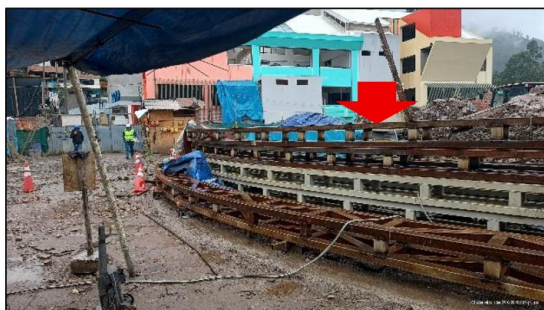
FOTOGRAFÍA N° 24
CERCHAS METÁLICAS DE TIJERALES EXPUESTAS Y EN
PROCESO DE OXIDACIÓN

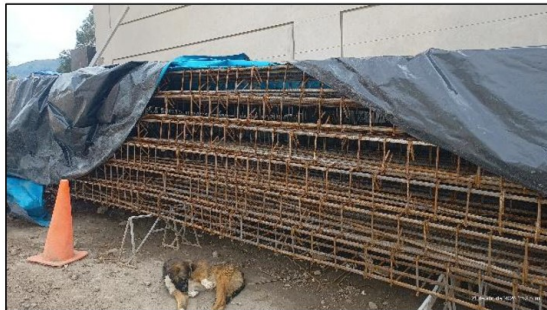
FOTOGRAFÍA N° 26
ARMADURAS DE COLUMNAS XPUESTAS A LA
INTEMPERIE CON SIGNOS DE OXIDACIÓN

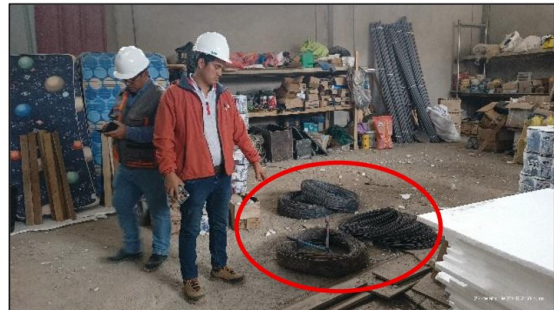
FOTOGRAFÍA N°27
ALAMBRES DE AMARRE DE DIFERENTES ARMADURA
ESTRUCTURALES ESTAN A LA INTEMPERIE CON
SIGNOS DE OXIDACIÓN

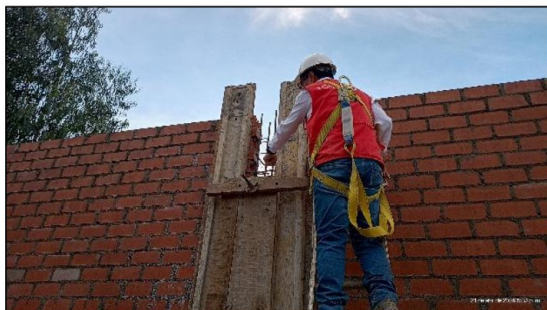
FOTOGRAFÍAS N°s 28 Y 29
ARMADURA DE COLUMNA DE CONFINAMIENTO SE ENCUENTRA YA ENCOFRADO PARA VACIADO DE CONCRETO
CON SIGNOS DE OXIDACIÓN

Como es de verse en las imágenes precedentes, el contratista estaría inobservando el capítulo 3 de la Norma Técnica E.060 “Concreto armado” del Reglamento Nacional de Edificaciones, aprobada con Decreto Supremo n.° 011-2006-VIVIENDA de 8 de junio de 2006, y modificatorias, la cual señala que: las barras de acero de refuerzo, alambre, tendones y ductos metálicos se almacenarán en un lugar seco, aislado del suelo y protegido de la humedad, tierra, sales, aceite y grasas”; además, dispuso mecanismos para proteger el acero de refuerzo contra la corrosión en los ítems de almacenaje, dosificación de concreto, en el recubrimiento del acero, en las condiciones de la superficie del refuerzo antes del colocado del concreto y cuando el acero de refuerzo va a estar expuesto por motivos de ampliación.

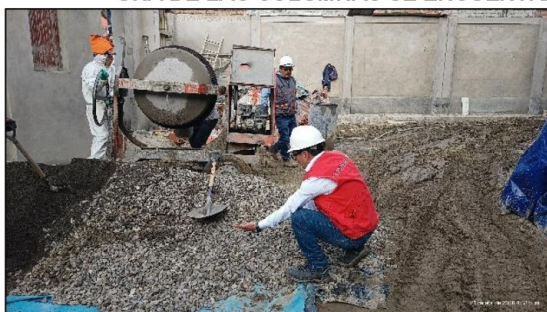
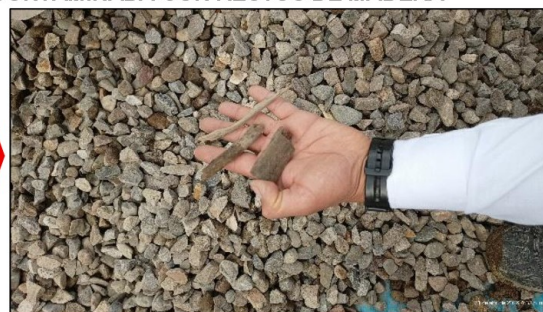
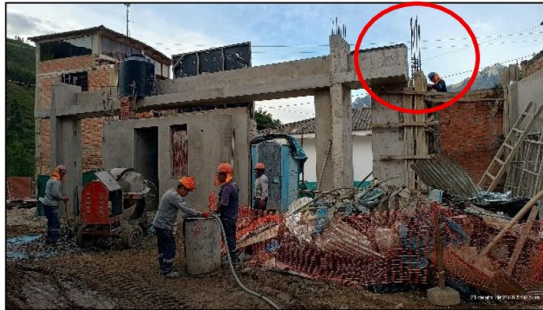
FOTOGRAFÍAS N°S 30, 31 Y 32

MATERIAL GRUESO UTILIZADO PARA PREPARADO DE MEZCLA DE CONCRETO QUE ES UTILIZADO PARA UNA DE LAS COLUMNAS SE ENCUENTRA CONTAMINADA CON RESTOS DE MADERA

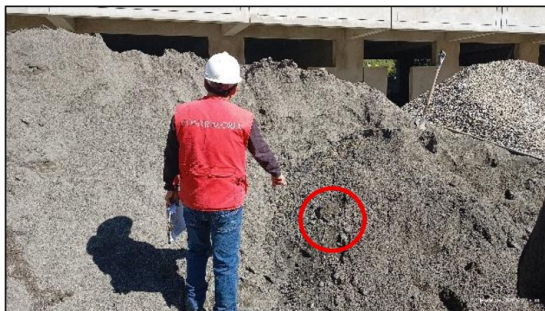
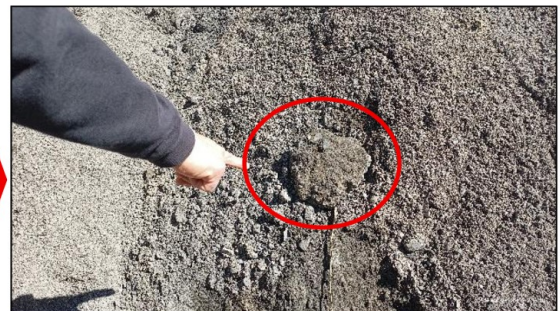
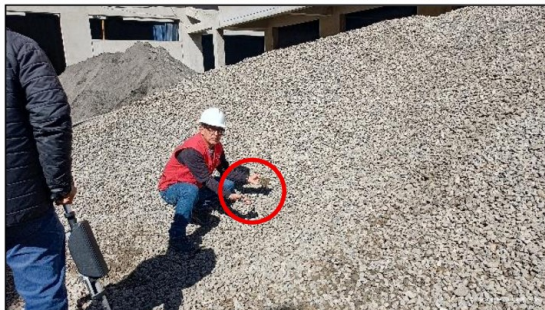
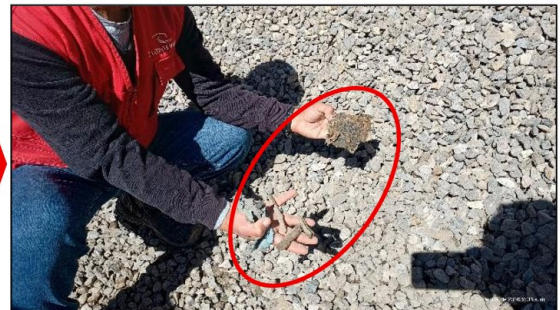
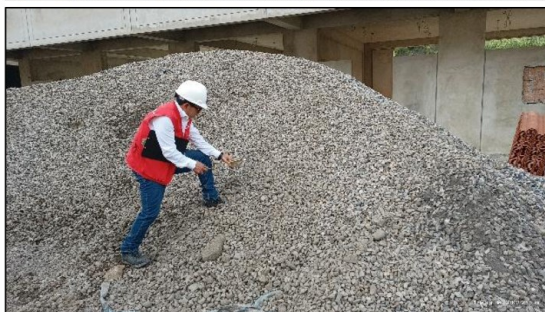
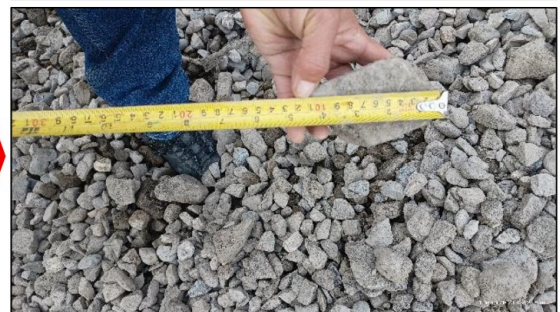
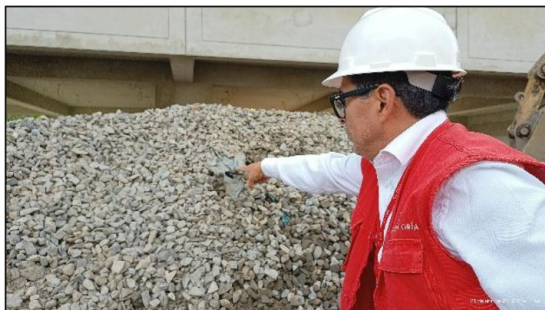
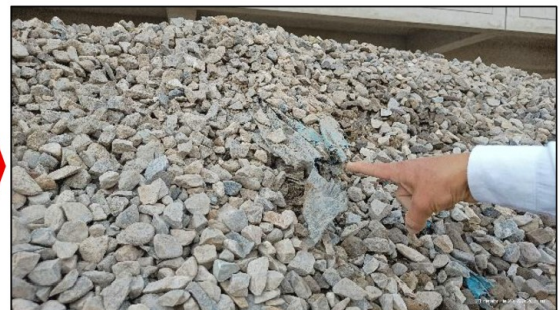
**FOTOGRAFÍAS N°33, 34, 35, 36, 37, 38, 39 Y 40
LOS MATERIALES FINO (ARENA GRUESA) Y GRUESO (PIEDRA CHANCADA DE ¾") SE ENCUENTRAN
CONTAMINADOS CON MATERIAL ORGÁNICO E INORGÁNICO**

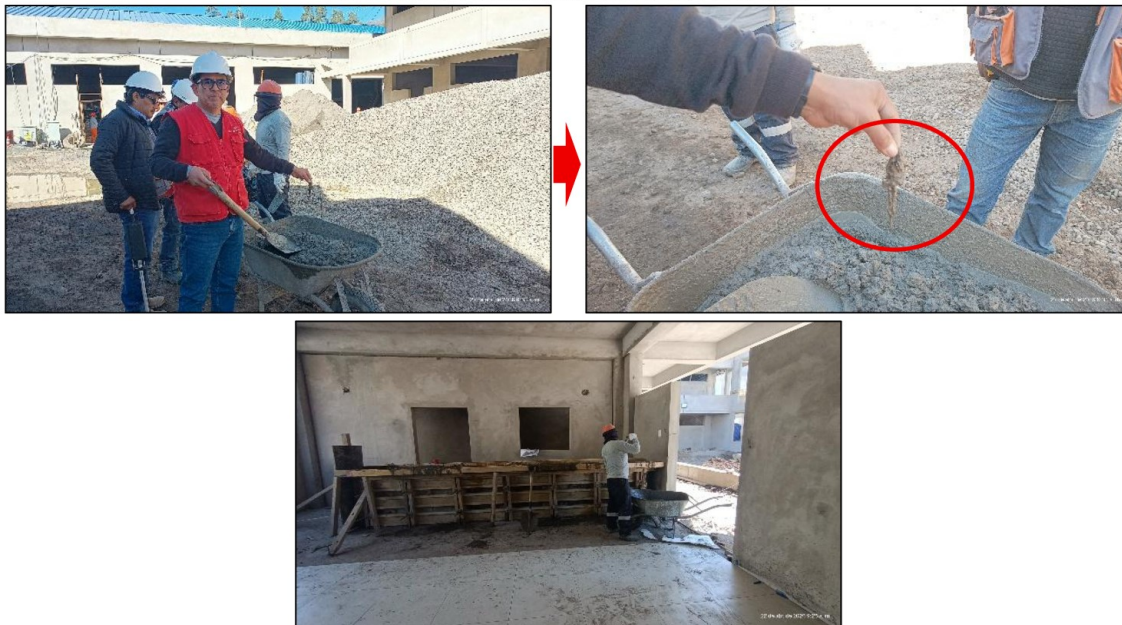
FOTOGRAFÍAS N°s 41, 42 Y 43
MEZCLA DE CONCRETO UTILIZADO PARA LA MESADA DE CONCRETO ARMADO DEL COMEDOR SE
ENCUENTRA CONTAMINADO CON PLÁSTICO

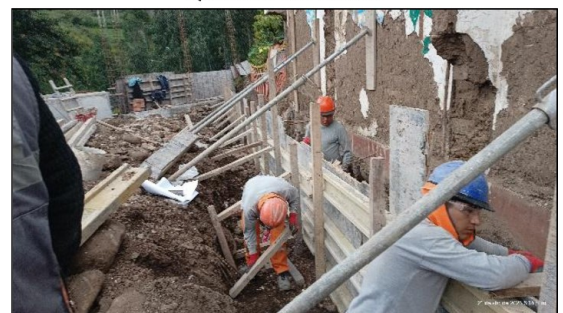
FOTOGRAFÍA N° 44
SEGÚN INSPECCION FÍSICA A LA OBRA EL TRAMO
A-D SE ENCUENTRA ALINEADO SIN PRESENTAR
QUIEBRE ALGUNO
