**INFORME DE HITO DE CONTROL
N° 01-2026-OCI/2900-SCC**

**“MEJORAMIENTO DEL SERVICIO DE PRÁCTICA
DEPORTIVA Y/O RECREATIVA EN EL CENTRO
RECREACIONAL DEPORTIVO DE CENTRO POBLADO
FRANCISCO RODRÍGUEZ, DISTRITO DE NIEVA DE LA
PROVINCIA DE CONDORCANQUI DEL DEPARTAMENTO DE
AMAZONAS”
CUI N° 2660490**

**HITO DE CONTROL N° 3: EJECUCIÓN DE LA OBRA AL MES
DE DICIEMBRE DE 2025.**

**PERÍODO DE EVALUACIÓN:
DEL 4 AL 10 DE FEBRERO DE 2026**

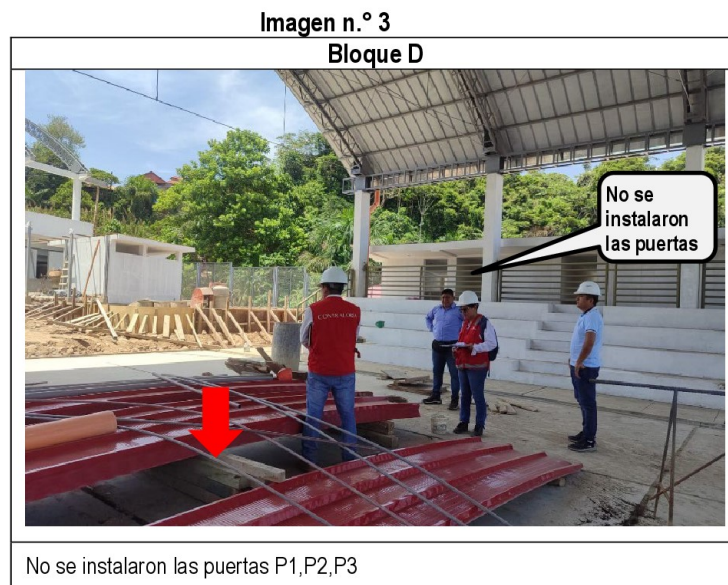
Fuente: Visita de inspección del 4 de febrero de 2026.

En ese sentido, de la revisión efectuada a la valorización n.º 07, respecto al pago por los trabajos correspondientes a las partidas “03.08.01 puerta de madera tipo tablero” y “03.08.02 puerta contraplacada 35 mm con triplay 4 mm incluye marco cedro 2"X3”, la Comisión procedió a realizar un cuadro de los metrados valorizados que no se encuentran ejecutados en campo, que fueron verificados por la Comisión de Control durante la visita de obra, los mismos que se detallan, conforme al cuadro siguiente:

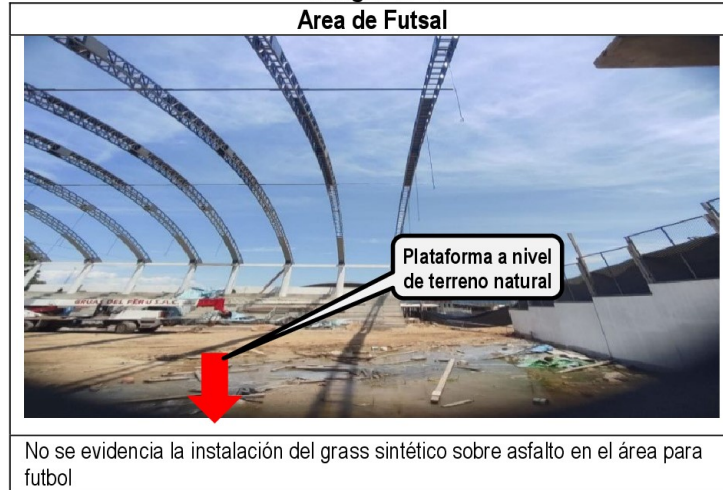
Imagen n.º 4

Fuente: Visita de inspección del 4 de febrero de 2026.

Además, de la revisión efectuada a la valorización n.º 7, respecto al pago por los trabajos correspondientes a la partida "03.05.04 Grass sintético sobre asfalto (fulbito)", la Comisión procedió a realizar un cuadro de los metrados valorizados que no se encuentran ejecutados en campo, que fueron verificados por la Comisión de Control durante la visita de obra, los mismos que se detallan, conforme al cuadro siguiente:

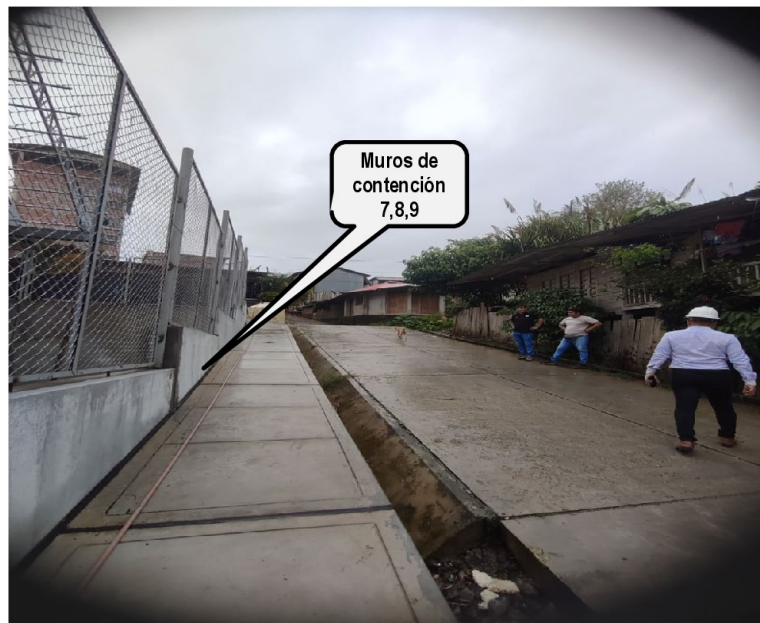
Imagen n.º 7

Muros de contención n.º 7,8,9 colindantes a la calle Jr. Asunción Barboza

Se evidencia la construcción de los muros de contención n.º 7,8 y 9

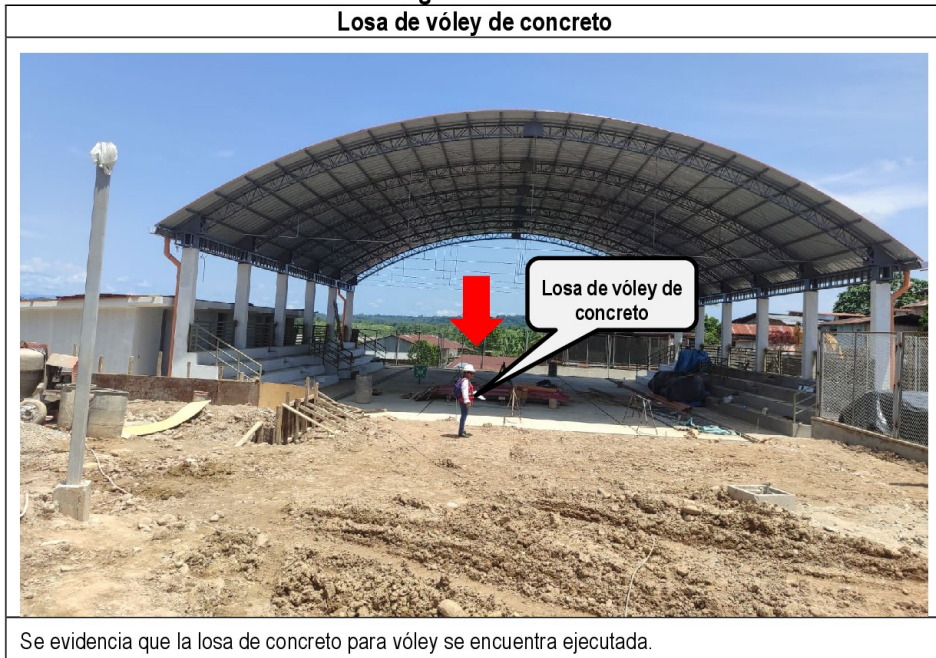
Imagen n.º 11
Losa de vóley de concreto

Se evidencia que la losa de concreto para vóley se encuentra ejecutada.

Por lo tanto, la Comisión de Control no puede determinar si el mejoramiento con una capa de base compactado fue ejecutado; o en su defecto, la solicitud de dicha necesidad es inoportuna ya que los trabajos superiores ya se encuentran ejecutadas; tal como, la losa de concreto.

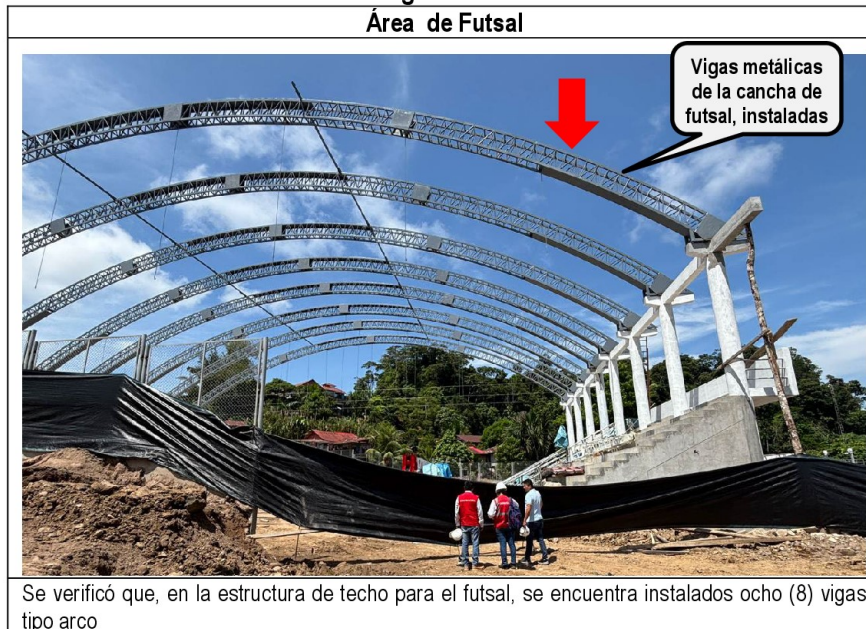
Imagen n.° 16
Área de Futsal

Se verificó que, en la estructura de techo para el futsal, se encuentra instalados ocho (8) vigas tipo arco

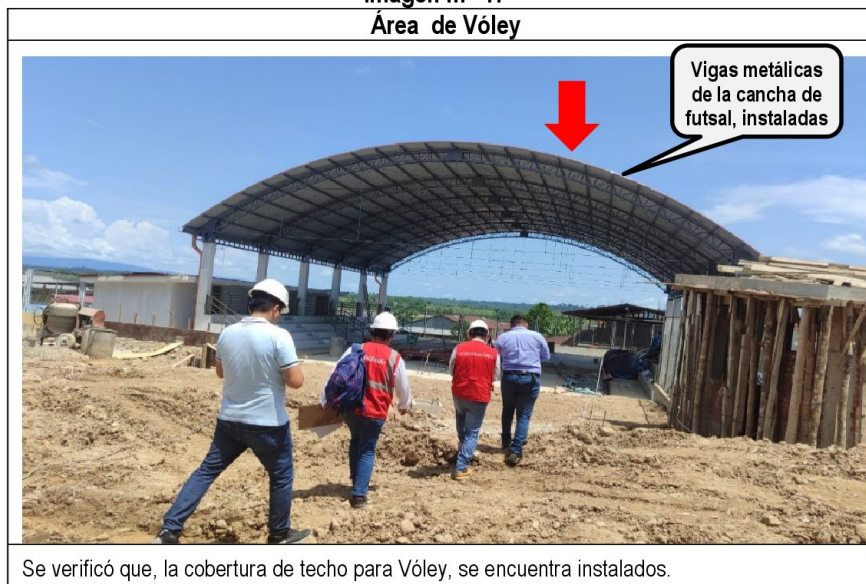
Imagen n.° 17
Área de Vóley

Se verificó que, la cobertura de techo para Vóley, se encuentra instalados.
