**INFORME DE VISITA DE CONTROL
N° 008-2026-OCI/3376-SVC**

**“BIENES DE AYUDA HUMANITARIA DESTINADOS A LA
ATENCIÓN DE EMERGENCIAS Y DESASTRES, EN EL
ALMACÉN DE LA DIRECCIÓN DESCONCENTRADA DEL
INDECI - AREQUIPA”**

**PERÍODO DE EVALUACIÓN:
DEL 24 DE FEBRERO AL 2 DE MARZO DE 2026**

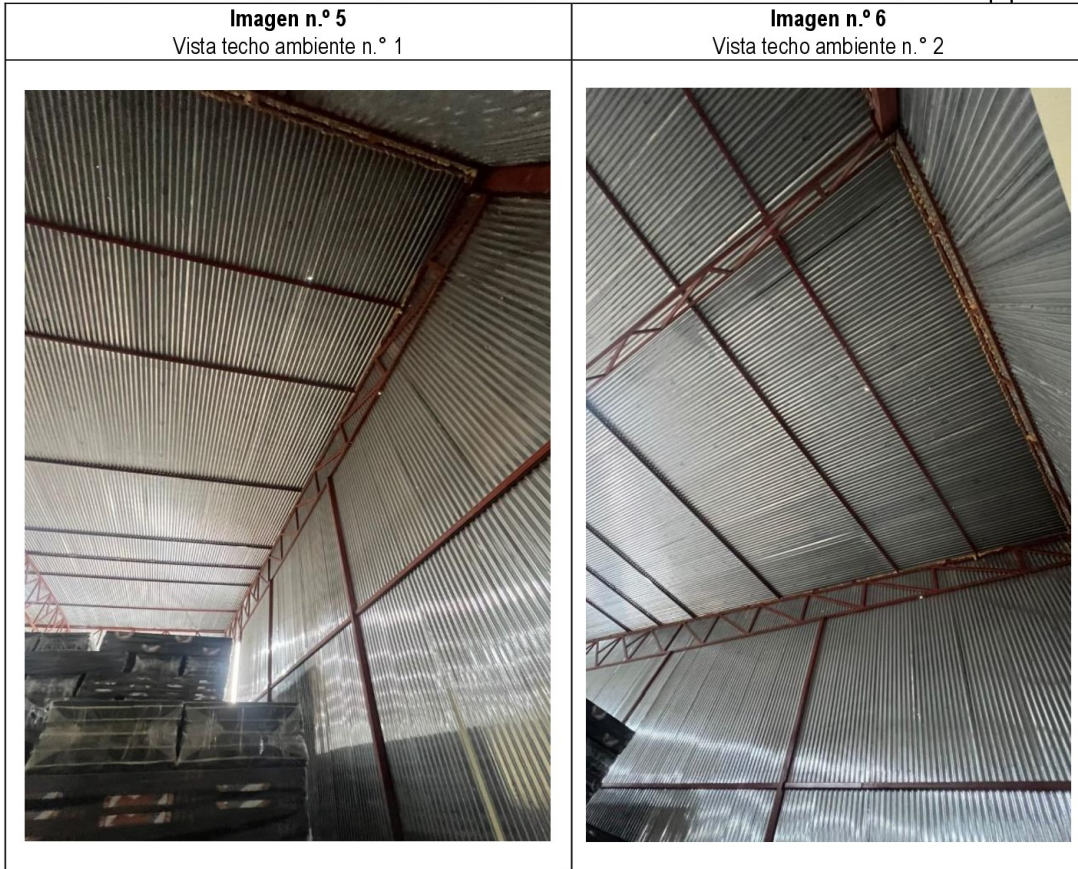
Ausencia de un sistema contraincendios instalado en los ambientes del Almacén de la DDI Arequipa

Al respecto, se advierte que ninguno de los cuatros (4) ambientes destinados para el almacenaje de bienes de ayuda humanitaria, cuenta con sistema contra incendios instalado, siendo que se evidencia que no existe aspersores en el techo conforme se puede observar en las imágenes n.º 5 y 6; del mismo modo, se advirtió que no cuentan con señalizaciones de seguridad conforme establece la NTP 399.010-1, dado que si bien existe señalizaciones de salida está no se encuentra a una altura con iluminación que permita su fácil visualización.

Los hechos expuestos ponen en riesgo los bienes de ayuda humanitaria y la seguridad de los trabajadores de la DDI Arequipa.

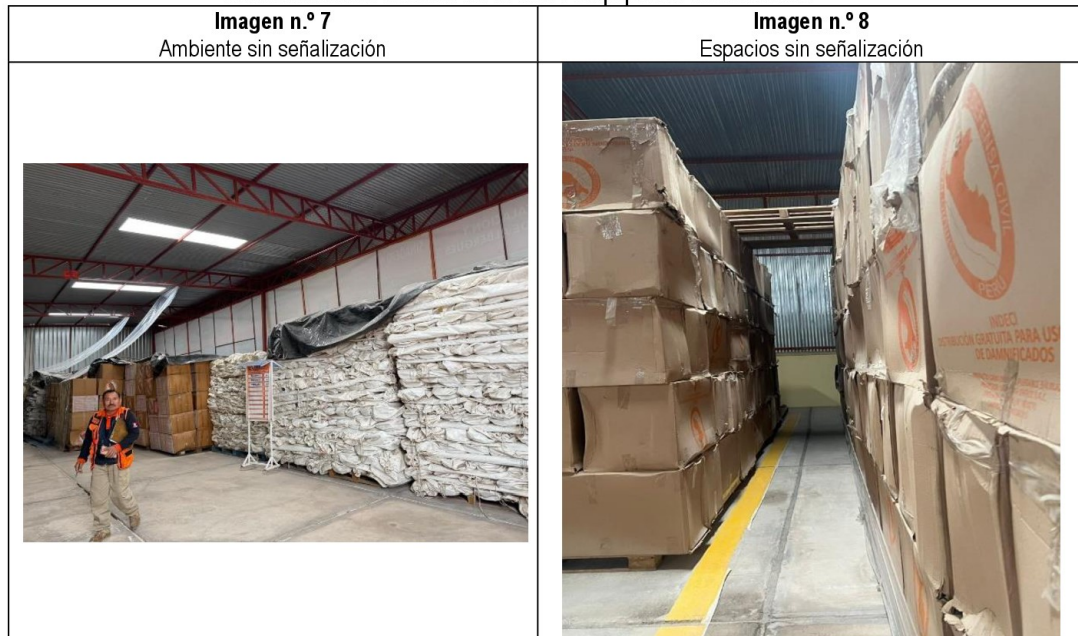
Ambientes del Almacén de la DDI Arequipa sin señalización

Imagen n.º 9 Espacios sin señalización	Imagen n.º 10 Espacios sin señalización

Por consiguiente, se advierte que los cuatro (4) ambientes que conforman el almacén de la Dirección Desconcentrada del Indeci – Arequipa no viene cumpliendo con las especificaciones de seguridad necesarias que permitan mitigar riesgos en salvaguarda de los bienes de ayuda humanitaria y del personal que labora en estas instalaciones.

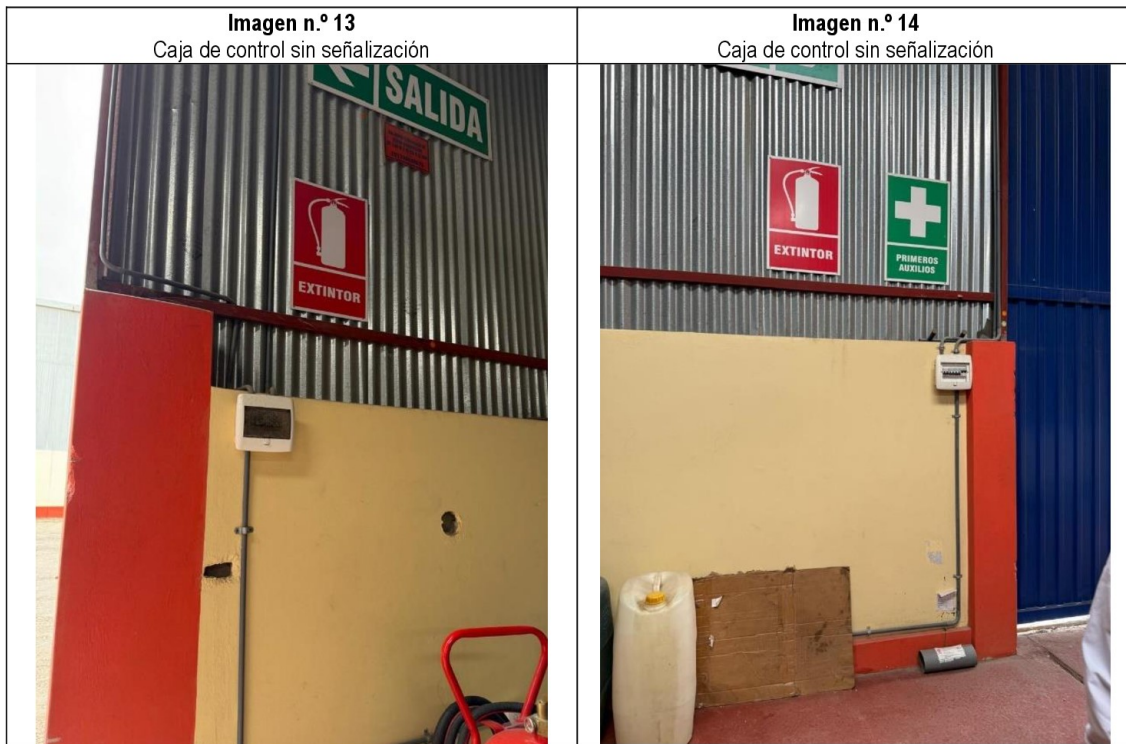
2. TABLEROS QUE SUMINISTRAN ENERGÍA ELÉCTRICA A LOS AMBIENTES DE ALMACENAMIENTO CARECEN DE DIRECTORIO DE CIRCUITO, DIAGRAMA ELÉCTRICO Y SEÑALIZACIÓN; SITUACIÓN QUE PODRÍA AFECTAR LA GESTIÓN Y MANTENIMIENTO DE LAS INSTALACIONES ELÉCTRICAS, LA ATENCIÓN OPORTUNA DE FALLAS ELÉCTRICAS, E INCREMENTAR EL RIESGO DE EMERGENCIAS Y ACCIDENTES

Durante la inspección física al Almacén de la DDI Arequipa, se evidenció que el tablero que suministra energía eléctrica a los ambientes de almacenamiento carece de información visible del diagrama eléctrico⁵, e información del directorio de circuitos⁶, situación que se consignó en las Actas de inspección Física n.º 01-2026-CG/OC3376-VCAQP de 26 de febrero de 2026,

Asimismo, se evidenció que las paredes donde se encuentran instalados, están expuestas a la humedad, incluso la pintura de las paredes se encuentra deteriorada producto de la humedad registrada en dicha zona.

Los hechos expuestos podrían afectar la gestión y mantenimiento de las instalaciones eléctricas, la atención oportuna de fallas eléctricas e incrementar el riesgo de emergencias y accidentes.

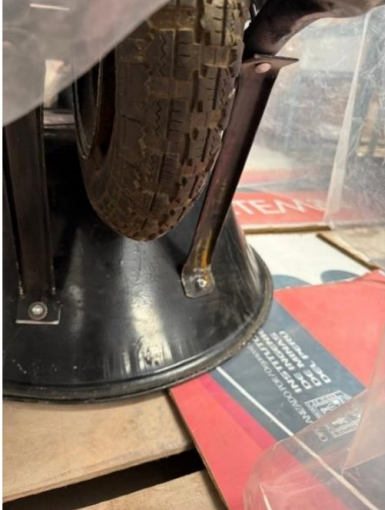
Producto de la visita de Inspección efectuada por la Comisión de Control a las instalaciones del Almacén de la DDI Arequipa se ha evidenciado que existe bienes de ayuda humanitaria en estado de corrosión; además, se ha identificado que existen BAH sin empaquetadura o con empaques dañados y expuestos a la intemperie, pese a que la Directiva n.º 002-2021-INDECI/6.4, establece el procedimiento para la custodia y protección de los bienes ante elementos naturales como la humedad, luz, lluvia, temperatura, infestación; además, de no contar con equipos de control de temperatura; ello conforme se advierte de la siguientes imágenes:

<p>Imagen n.º 15 Bienes de Ayuda Humanitaria con corrosión</p>

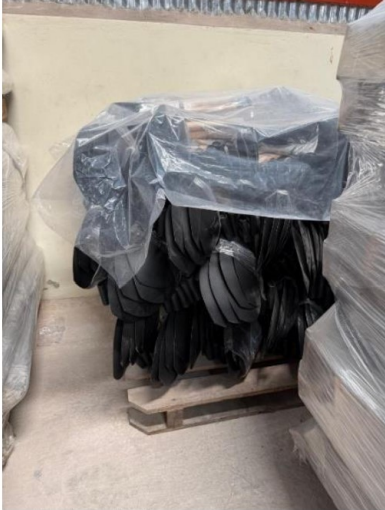
<p>Imagen n.º 16 Bienes de Ayuda Humanitaria sin empaquetadura</p>

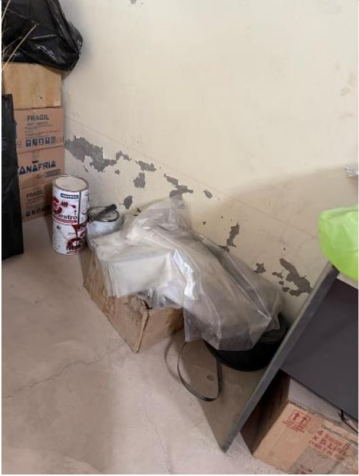
<p>Imagen n.º 17 Bienes acumulados</p>

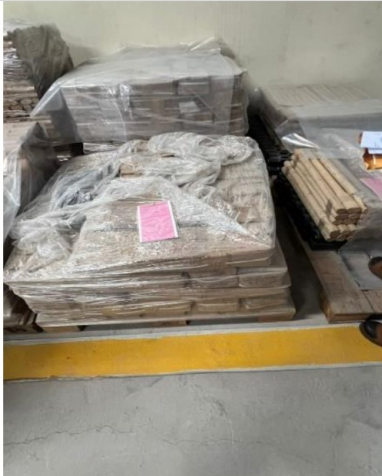
<p>Imagen n.º 18 Bienes con empaquetaduras dañadas</p>

Los hechos expuestos podrían poner en riesgo el estado de conservación y podrían generar deterioro de los bienes de ayuda humanitaria, y consecuentemente, afectar a la capacidad de respuesta de la DDI Arequipa ante posibles emergencias

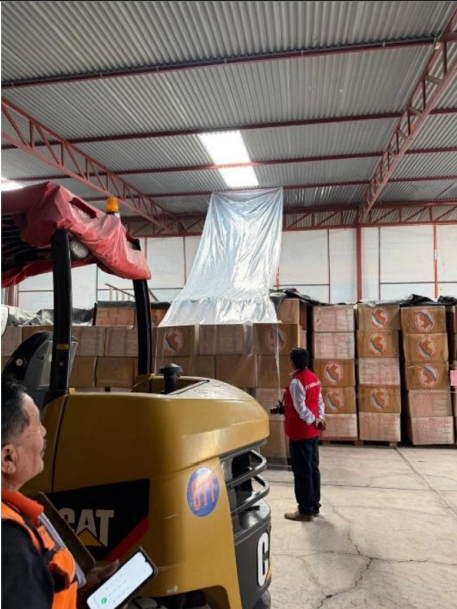
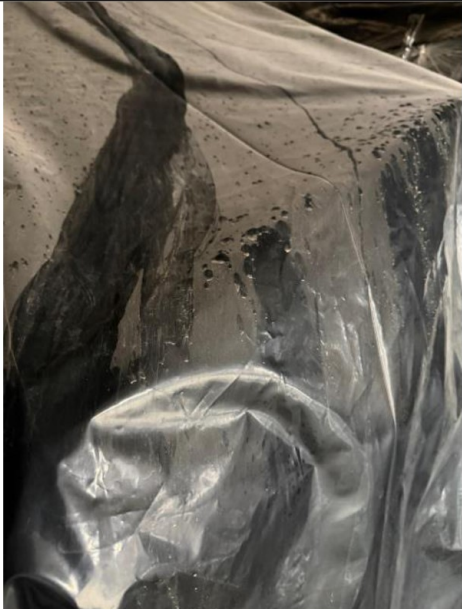
Imagen n.º 22 Filtración de agua por el techo sobre el BAH	Imagen n.º 23 Agua de lluvia almacenada sobre plástico que cubre BAH

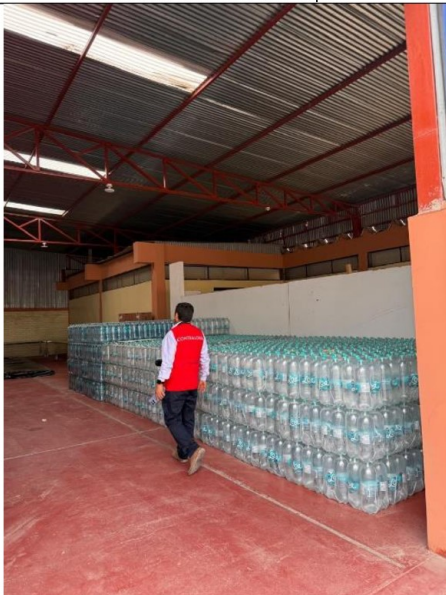
Imagen n.º 24

BAH en contacto con el piso

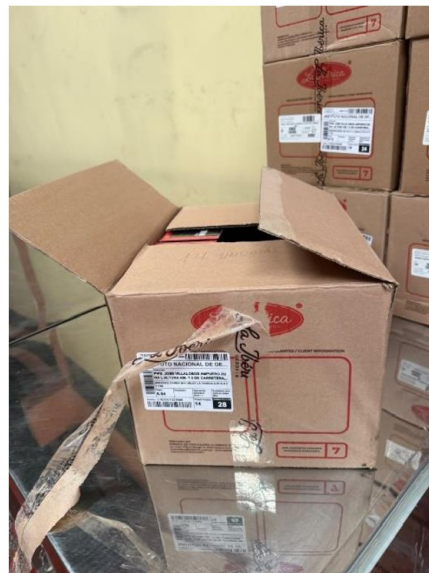
Imagen n.º 25

Caja abierta de BAH

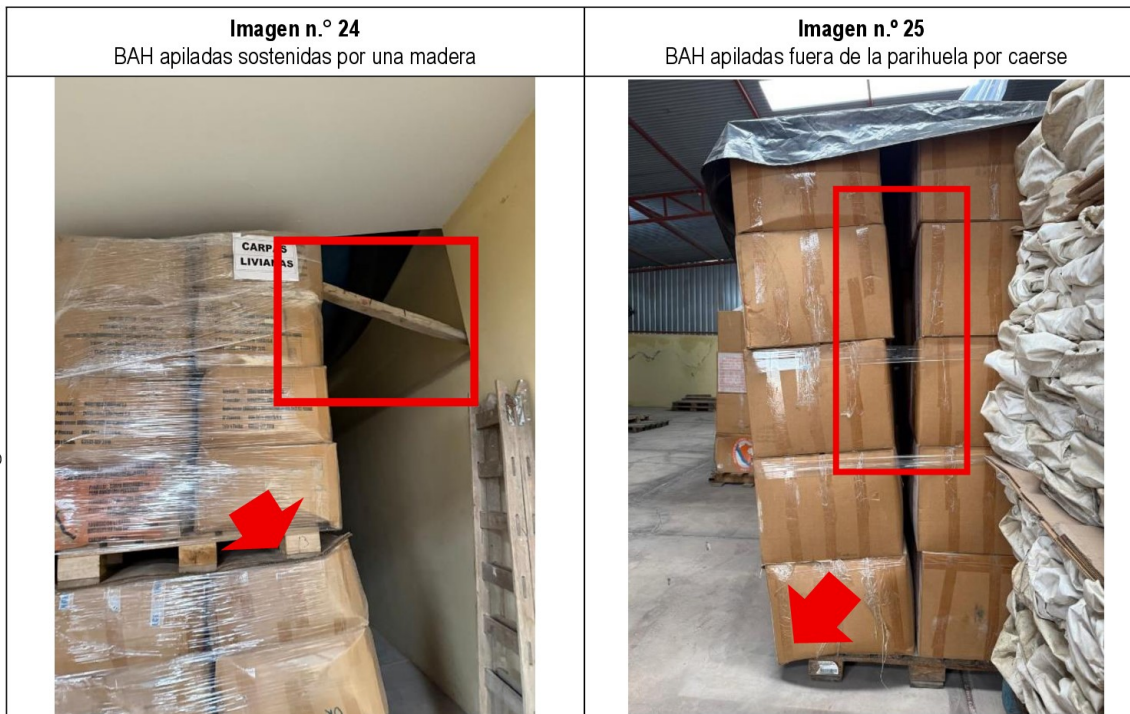
Durante la inspección física al Almacén de la DDI Arequipa, se evidenció que las cajas que contienen bienes de ayuda humanitaria tipo no alimentario, se encuentran apiladas sin haber tenido una rotación periódica de como máximo 4 meses anteriores, conforme se muestra en las imágenes siguientes, en las que se visualiza que dado por el peso y el tiempo que se encuentran en esa misma posición han empezado a deteriorar la caja previa que soporta el peso e inclinarse:
