**INFORME DE VISITA DE CONTROL  
N° 009-2026-OCI/3376-SVC**

**“BIENES DE AYUDA HUMANITARIA DESTINADOS A LA  
ATENCIÓN DE EMERGENCIAS Y DESASTRES, EN EL  
ALMACÉN DE LA DIRECCIÓN DESCONCENTRADA DEL  
INDECI – TUMBES”**

**PERÍODO DE EVALUACIÓN:  
DEL 6 DE MARZO AL 12 DE MARZO DE 2026**

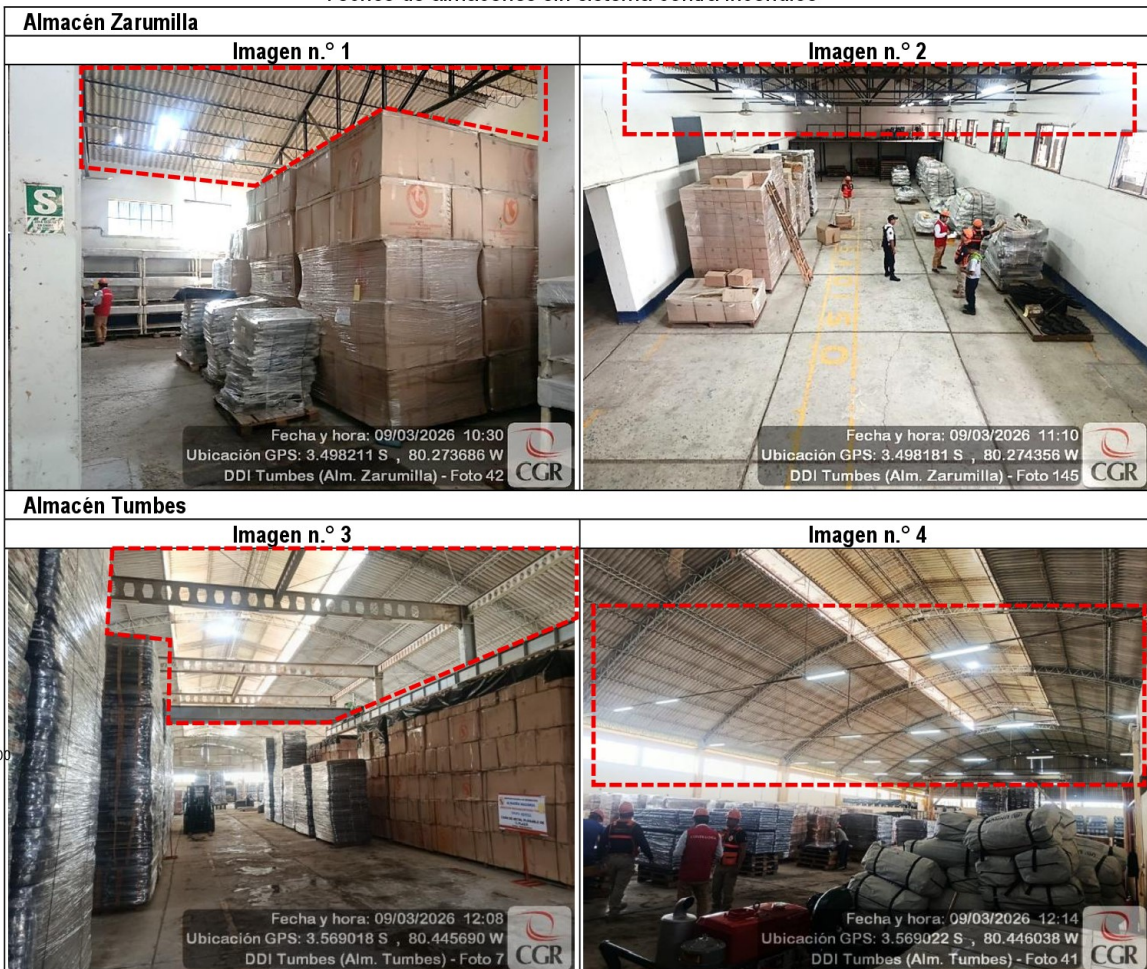
**Panel de imágenes n.º 1**

La comisión de control ha realizado la inspección física a los almacenes de los distritos de Zarumilla y Tumbes, de la Dirección Desconcentrada de Tumbes - Indeci, producto de lo cual se ha evidenciado que la infraestructura de ambos almacenes de bienes de ayuda humanitaria no cuenta con sistema contra incendios, conforme se advierte de las siguientes imágenes:

Techos de almacenes sin sistema contra incendios

En ese sentido, se advierte que todas las secciones que conforman ambos almacenes no cuentan con un sistema contra incendios en función al tipo, área, altura y clasificación de riesgo, conforme establece la Norma Técnica A.130 Requisitos de Seguridad.

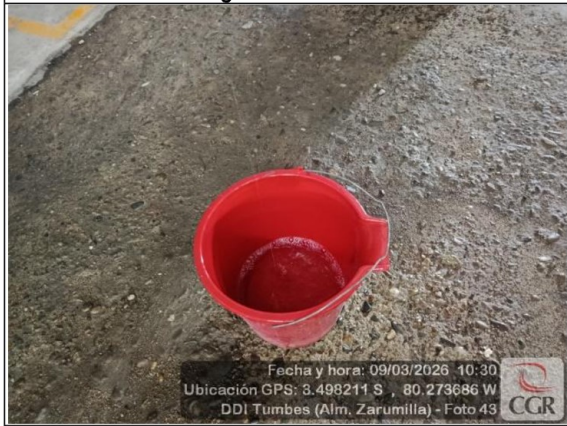
<p><b>Imagen n.º 10: Gotera</b></p>

<p>Fecha y hora: 09/03/2026 10:30 Ubicación GPS: 3.498211 S , 80.273686 W DDI Tumbes (Alm. Zarumilla) - Foto 43</p>  	<p><b>Imagen n.º 11: Gotera</b></p>

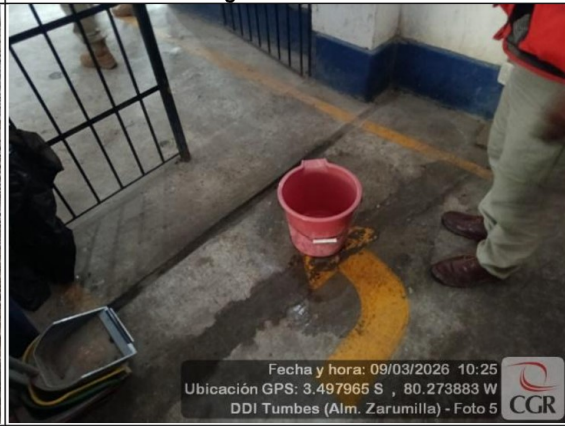
<p>Fecha y hora: 09/03/2026 10:25 Ubicación GPS: 3.497965 S , 80.273883 W DDI Tumbes (Alm. Zarumilla) - Foto 5</p>

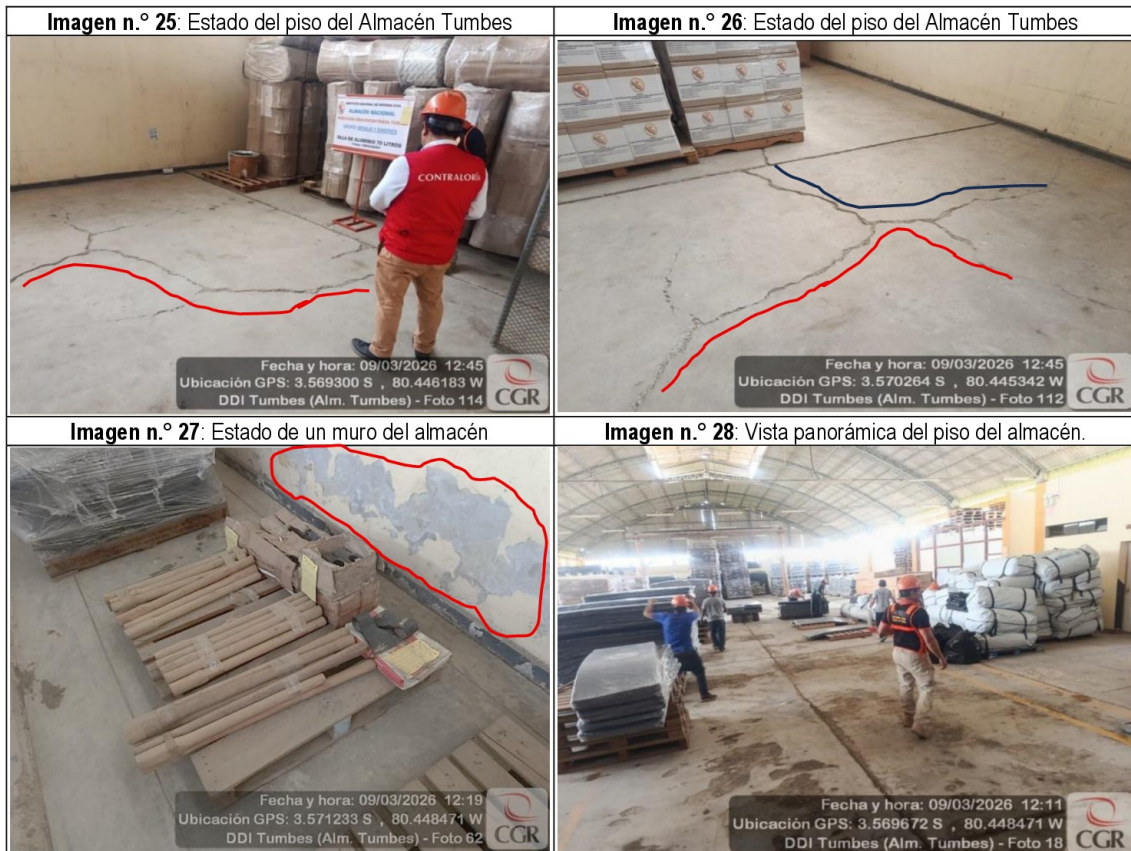
**Panel de imágenes n.º 4**

De manera similar, durante la inspección física al Almacén del distrito de Tumbes, en la Dirección Desconcentrada de Tumbes - Indeci, se evidenció similares deficiencias en la infraestructura, tales como pisos agrietados y paredes con signos de humedad, situaciones que se muestran en las imágenes siguientes:

Imágenes sobre la infraestructura del almacén de BAH del distrito de Tumbes

<p><b>Imagen n.º 23:</b> Estado del piso del Almacén Tumbes</p>   <p style="font-size: small;">Fecha y hora: 09/03/2026 12:57 Ubicación GPS: 3.569656 S , 80.448538 W DDI Tumbes (Alm. Tumbes) - Foto 132</p>	<p><b>Imagen n.º 24:</b> Estado del piso del Almacén Tumbes</p>   <p style="font-size: small;">Fecha y hora: 09/03/2026 12:56 Ubicación GPS: 3.569656 S , 80.448538 W DDI Tumbes (Alm. Tumbes) - Foto 130</p>
---	--

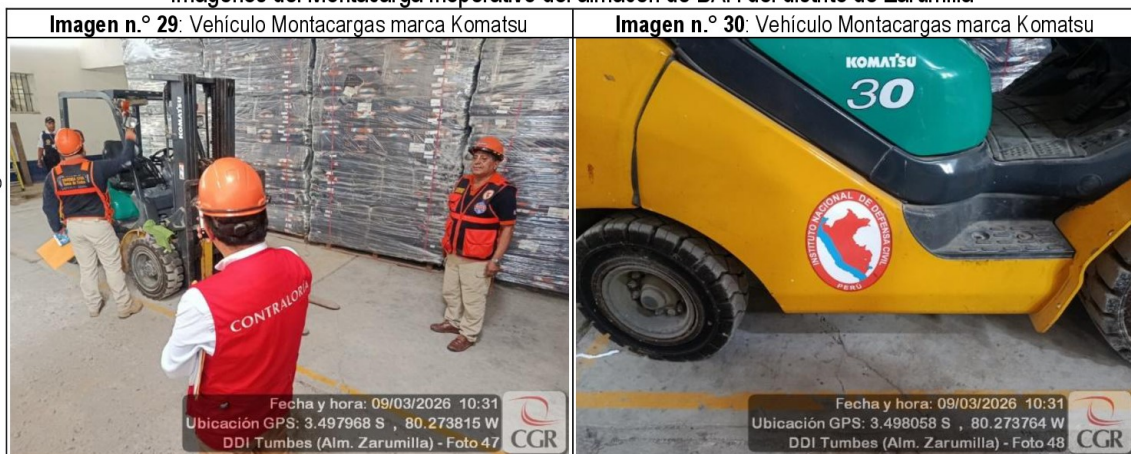
**Panel de imágenes n.º 5**

La comisión de control ha realizado la inspección física al Almacén del distrito de Zarumilla, en la Dirección Desconcentrada de Tumbes - Indeci, a través de la cual se ha evidenciado que el único vehículo montacargas de la marca Komatsu, con código patrimonial 678263500014, con el cual cuentan en el referido almacén, se encuentra inoperativo, respecto de lo cual el responsable informó que esta situación viene desde el 2025 y se debe a la falta de servicio y mantenimiento de, entre otros, reparación de bomba de inyección, sistema eléctrico, bomba de agua botella hidráulicas de inclinación de los brazos de carga, situación que fue comunicada a través de Informe Situacional n.º 000002-2026-INDECI/DD TUMBES-GCM de 4 de febrero de 2026 e Informe Situacional n.º 000003-2026-INDECI/DD TUMBES-GCM de 3 de marzo de 2026<sup>5</sup>, elaborados por el responsable de almacén.

Imágenes del Montacarga inoperativo del almacén de BAH del distrito de Zarumilla
