**INFORME DE VISITA DE CONTROL
N° 010-2026-OCI/3376-SVC**

**“BIENES DE AYUDA HUMANITARIA DESTINADOS A LA
ATENCIÓN DE EMERGENCIAS Y DESASTRES, EN EL
ALMACEN DE LA DIRECCIÓN DESCONCENTRADA DEL
INDECI - LAMBAYEQUE”**

**PERÍODO DE EVALUACIÓN:
DEL 6 DE MARZO AL 12 DE MARZO DE 2026**

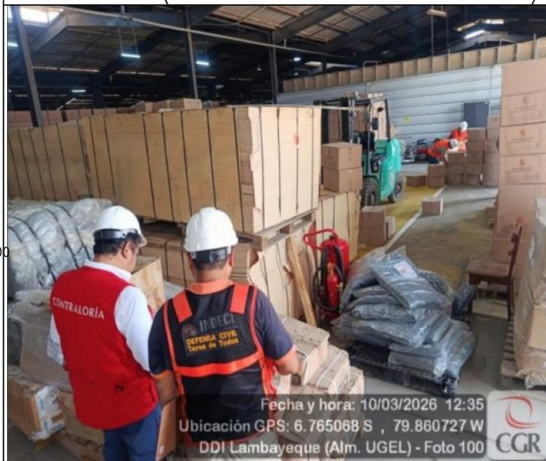
Imagen n.º 1: Vista del almacén de BAH – Panamericana Norte Km 775.5 (No se evidenció sistema contra incendios)

Al respecto, se advierte que todas las secciones que conforman el almacén no cuentan con un sistema contra incendios en función al tipo, área, altura instalada, del mismo modo; se advirtió que algunas señalizaciones de seguridad no cumplen con lo establecido en la NTP 399.010-1 al estar colocadas en donde no se encontraron a los dispositivos, a su vez, existen extintores fuera de sus lugares reglamentarios, rodeados de bienes y dispuestos en el suelo, con tarjetas de inspección deterioradas, situación que fue consignada en el Acta de inspección física n.º 01-2025-CG/OC3376-VC-LAMBAYEQUE de 10 de marzo de 2026,

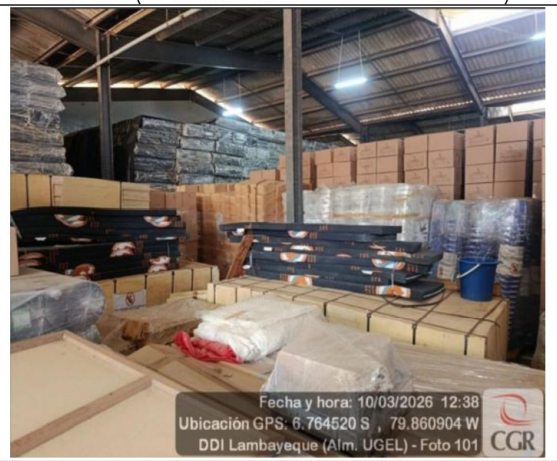
Imagen n.º 2: Vista del almacén de BAH – Panamericana Norte Km 775.5 (No se evidenció sistema contra incendios)

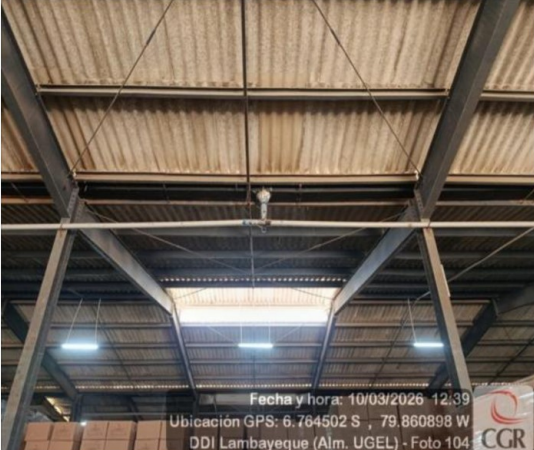
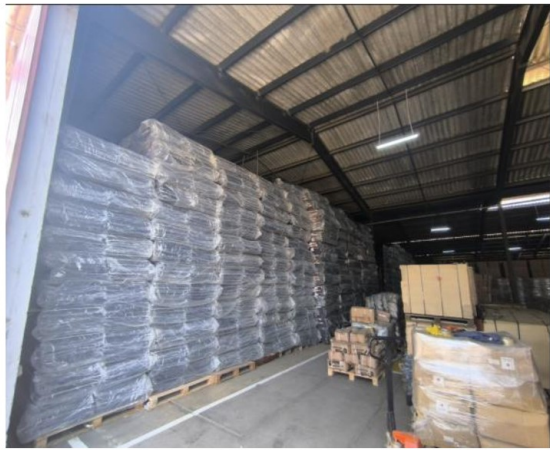
<p>Imagen n.º 3: Vista de parte del techo del almacén (No se evidenció sistema contra incendios)</p>	<p>Imagen n.º 4: Vista panorámica desde el ingreso del almacén (No se evidenció sistema contra incendios)</p>

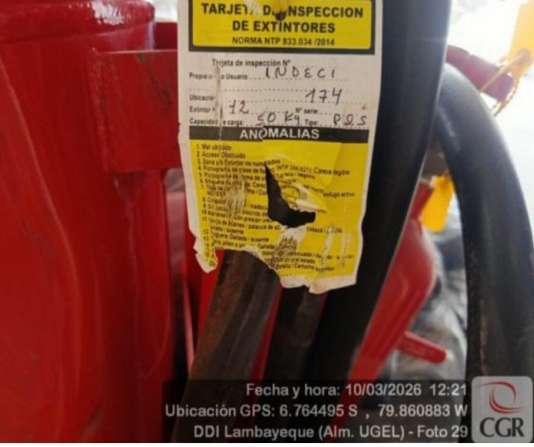
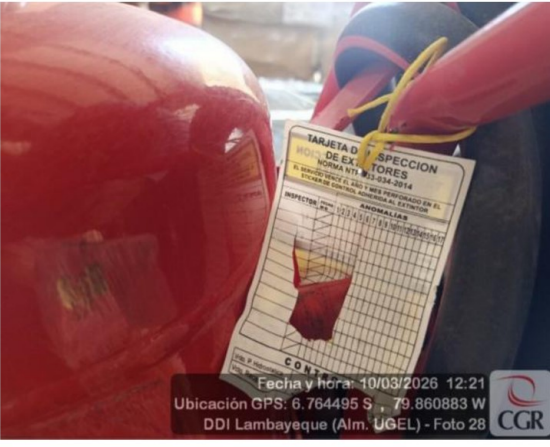
<p>Imagen n.º 5: Tarjeta de inspección de extintor rota</p>	<p>Imagen n.º 6: Tarjeta de inspección de extintor rota</p>

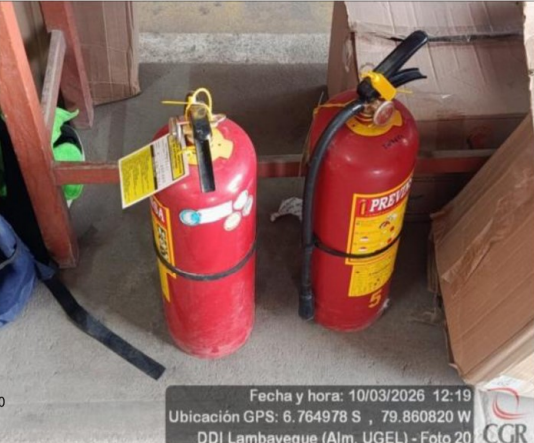
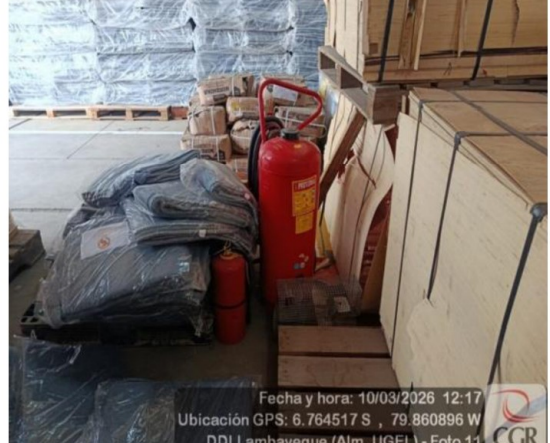
<p>Fecha y hora: 10/03/2026 12:21 Ubicación GPS: 6.764495 S , 79.860883 W DDI Lambayeque (Alm. UGEL) - Foto 28</p>
<p>Imagen n.º 7: Dos (2) extintores fuera de sus ubicaciones reglamentarias, se encontraban en el suelo</p>	<p>Imagen n.º 8: Dos (29 extintores fuera de sus ubicaciones reglamentarias, se encontraban en el suelo y rodeados de bienes en desorden</p>

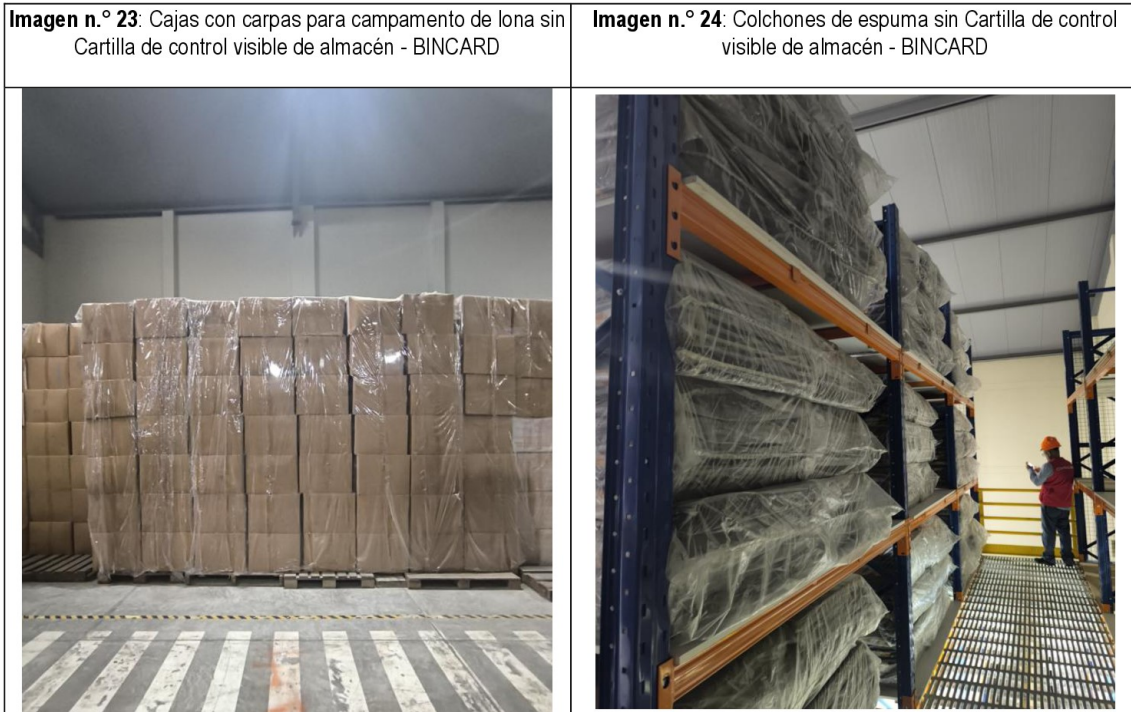
Panel de imágenes n.º 3

BAH del Almacén Chosica del Norte sin Cartillas de Control Visible

<p>Imagen n.º 21: Cajas con carpas para campamento de lona sin Cartilla de control visible de almacén - BINCARD</p>  	<p>Imagen n.º 22: Cajas con carpas para campamento de lona sin Cartilla de control visible de almacén - BINCARD</p>  
--	---

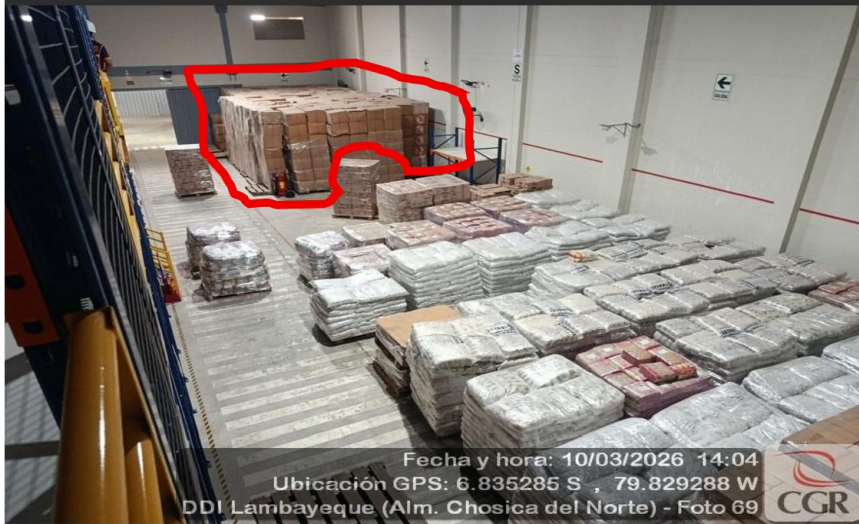
Imagen n.º 26:

Se observan en un solo ambiente BAH Tipo Alimentario y BAH Tipo No Alimentario (en círculo).

Los hechos expuestos podrían generar contaminación y/o daños a los bienes de ayuda humanitaria tipo alimentario, pudiendo afectar la capacidad de respuesta para la población ante la ocurrencia de emergencias o desastres naturales en la región Lambayeque.

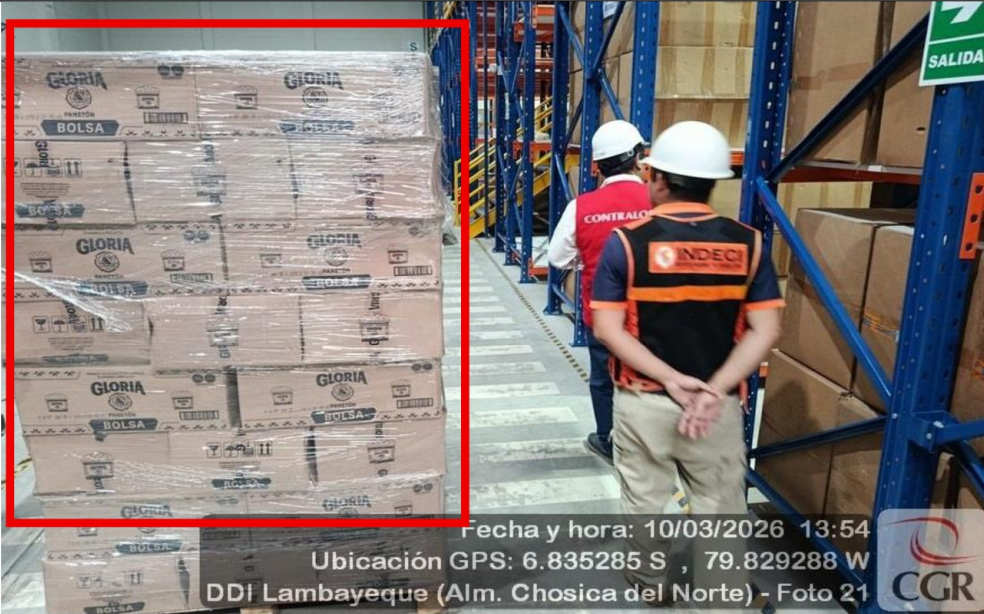
Imagen n.º 27

BAH Tipo Alimentario (en recuadro rojo a la izquierda) y BAH Tipo No Alimentario (a la derecha)
