**INFORME DE VISITA DE CONTROL  
N° 015-2026-OCI/3861-SVC**

**EJECUCIÓN DE LA OBRA “CREACION DEL TERMINAL  
TERRESTRE INTERPROVINCIAL DE PASAJEROS DE LA  
CIUDAD DE CHALLHUAHUACHO DEL DISTRITO DE  
CHALLHUAHUACHO - PROVINCIA DE COTABAMBAS -  
DEPARTAMENTO DE APURIMAC”**

**PERÍODO DE EVALUACIÓN:  
DEL 11 DE JUNIO AL 17 DE JUNIO DE 2026**

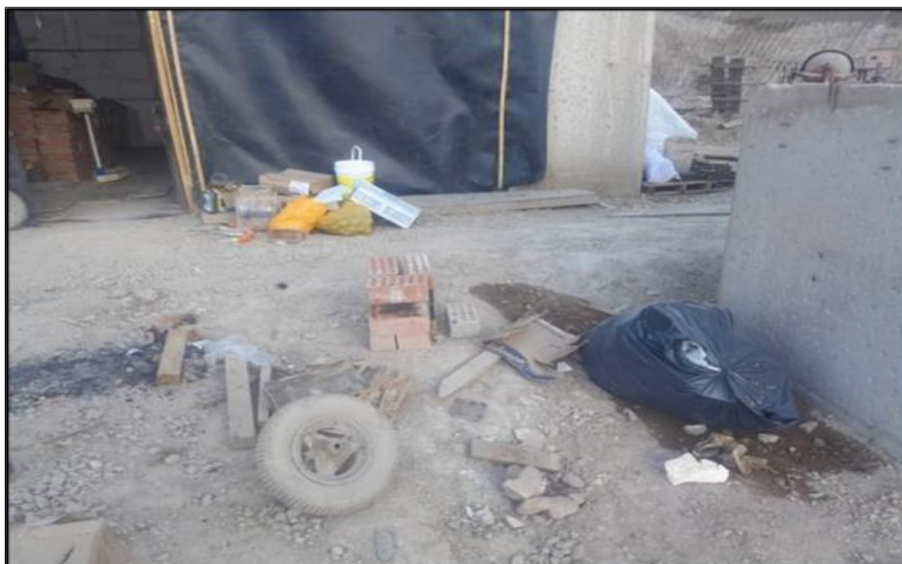
**Imagen n.º 1**

Inadecuada disposición de materiales de desecho en obra del terminal terrestre

De la imagen precedente, se evidenció la falta de orden y limpieza en diferentes sectores/bloques de la obra, observándose materiales, herramientas y residuos de construcción dispuestos de manera inadecuada dentro de las áreas de trabajo.

Esta situación podría generar riesgos de caídas al mismo nivel, golpes, tropiezos, obstrucción de las rutas de circulación y evacuación, así como afectar las condiciones de seguridad y salud de los trabajadores que laboran en la obra.

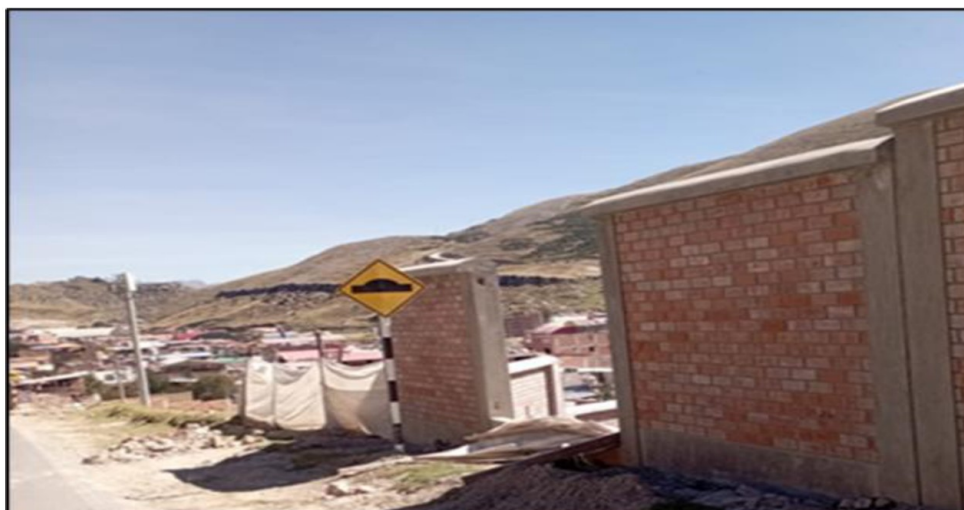
**Imagen n.º 2**  
**Falta de señalización de la zona de trabajo de la obra**

De la anterior imagen se verificó la inexistencia de señalización preventiva y delimitación de áreas de riesgo mediante cintas de seguridad u otros dispositivos de advertencia en diversos sectores de la obra.

Esta situación podría ocasionar el ingreso no autorizado de trabajadores o terceros a zonas peligrosas, incrementando la probabilidad de accidentes laborales, caídas, golpes o afectaciones a la integridad física de las personas que transitan por la obra.

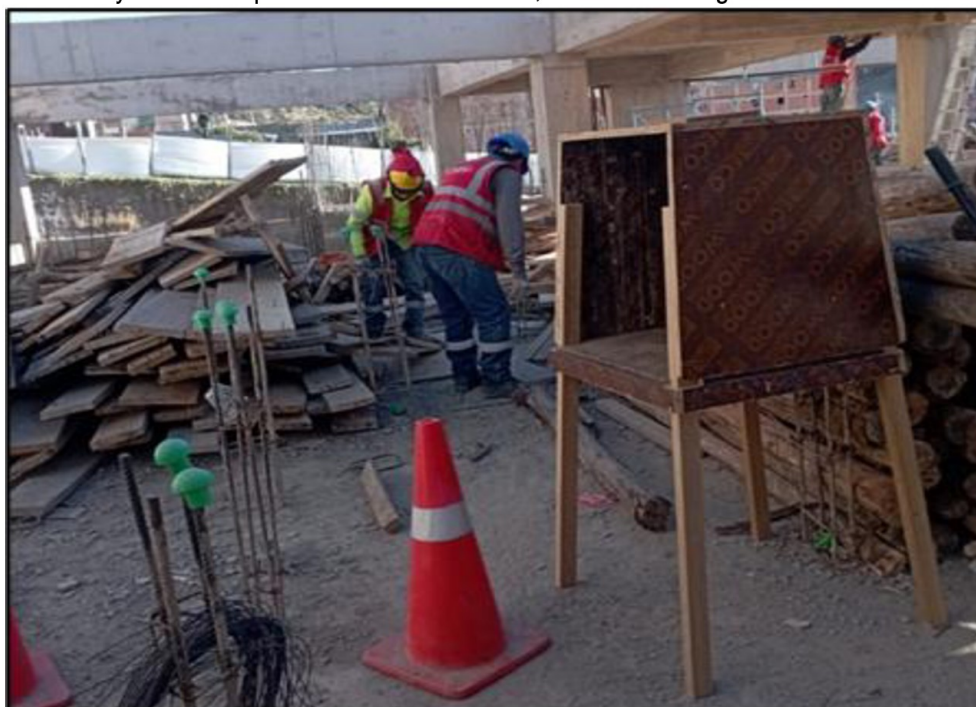
**Imagen n.º 3**

Ayudante de operario en corte de aceros, sin lentes de seguridad

Tal como se verifica en la imagen se constató que el ayudante del operario de corte de acero realiza labores sin utilizar protección ocular, exponiéndose a riesgos propios de la actividad que desarrolla.

Esta situación podría ocasionar lesiones oculares por impacto de partículas metálicas, cortes, afectaciones permanentes a la visión e incluso accidentes incapacitantes para el trabajador.

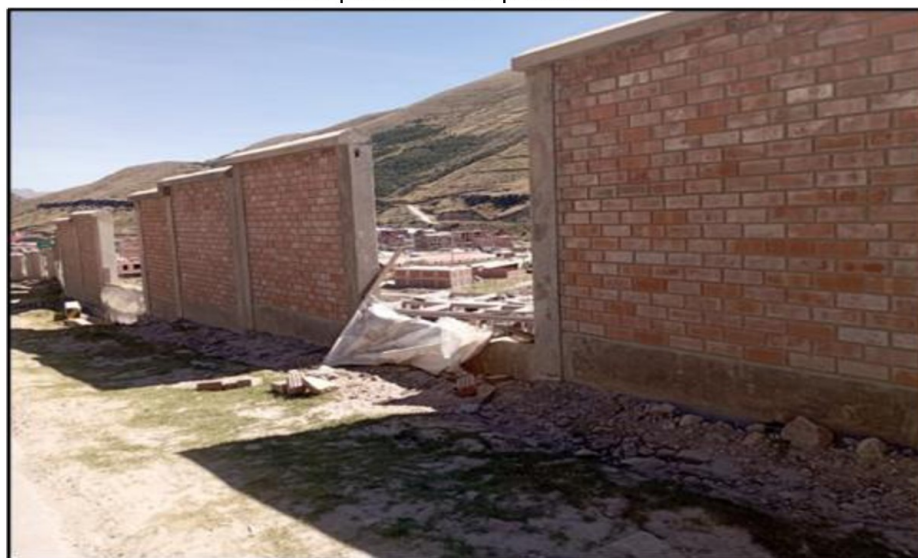
Imagen n.º 5

Cerco perimétrico sin protección

Se evidenció que el cerco perimétrico de la obra presenta sectores sin protección y tramos incompletos, lo que no garantiza el aislamiento integral del área de construcción. De esta manera se establece que toda obra debe contar con elementos de protección colectiva que permitan aislar las áreas de trabajo y restringir el acceso de personas no autorizadas.

Esta situación podría permitir el ingreso de personas no autorizadas a zonas de riesgo, ocasionando accidentes, caídas, golpes o lesiones por contacto con maquinaria, equipos, materiales o trabajos en ejecución; asimismo, podría generar pérdidas o sustracción de materiales y afectar la seguridad general del proyecto.

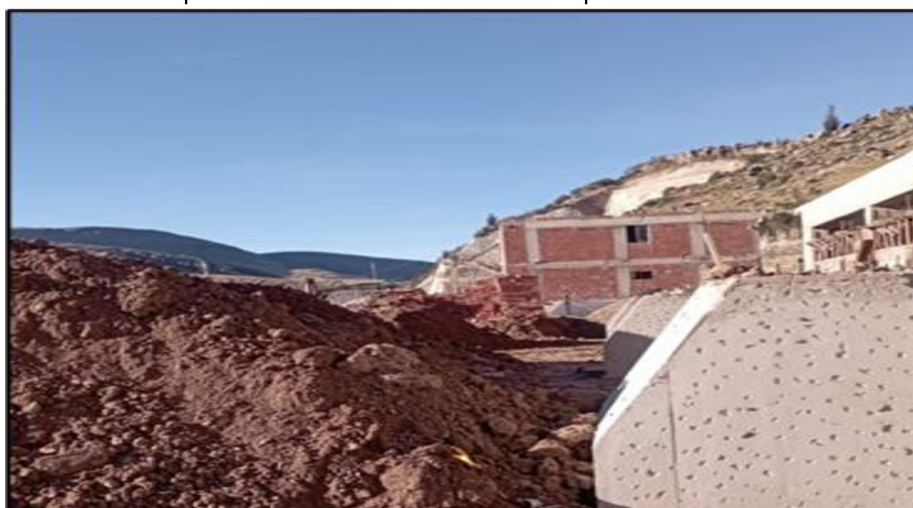
**Imagen n.º 6**

**6. LA EJECUCIÓN DE LA OBRA SE VIENE DESARROLLANDO CON LADRILLOS DE ARCILLA APILADOS AL DESCUBIERTO Y EXPUESTOS A LA INTEMPERIE, SITUACIÓN QUE GENERA EL RIESGO DE DETERIORO DE LAS PROPIEDADES FÍSICAS DEL MATERIAL, PÉRDIDA DE RESISTENCIA ESTRUCTURAL EN LOS MUROS Y SOBRECOSTOS POR RECHAZO DE UNIDADES DAÑADAS.**

**Bloquetas de ladrillo de arcilla en la intemperie**

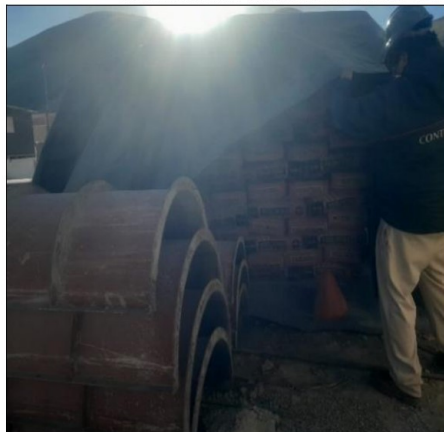
Además, se identificó bolsas de cemento almacenado a la intemperie, protegido únicamente con láminas de plástico, condición que no garantiza una adecuada conservación del material y lo expone a posibles agentes de deterioro.

**Imagen n.º 1**  
**Verificación del almacenamiento de las bolsas de cemento**

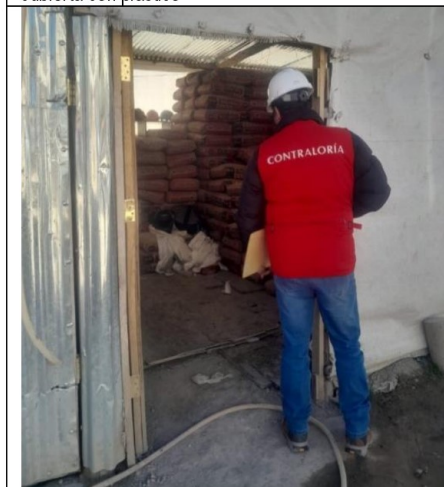
**Imagen n.º 2:** Cemento almacenado en el área de vestuario

**Imagen n.º 3:** Cemento almacenado en pilas de gran altura, llegando hasta el ras de la cobertura, con distribuciones superiores a diez bolsas, situación que dificulta su manipulación y control, además de no cumplir con las condiciones establecidas para su adecuado almacenamiento; del mismo modo, se verifica que hay objetos sobre el cemento.

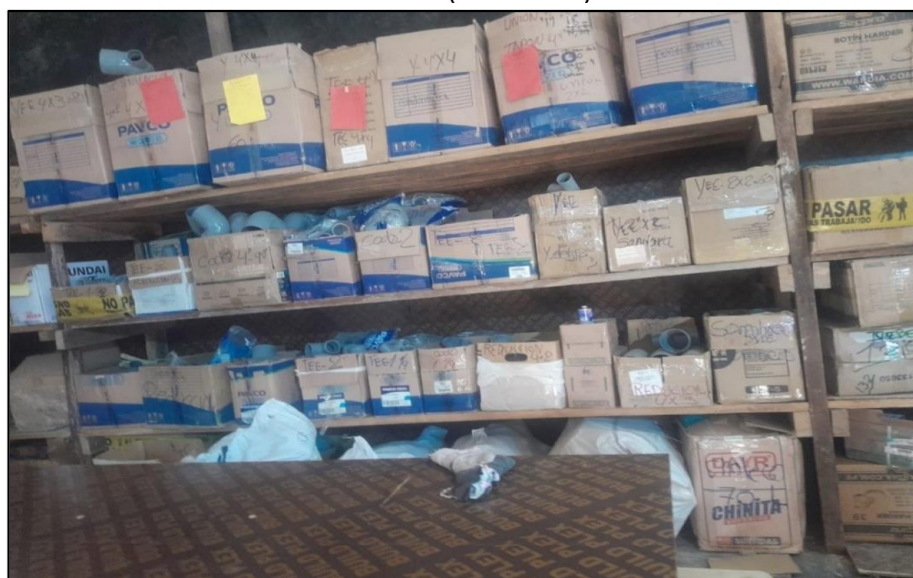
**Imágenes n.º 4**

Algunos materiales del almacén de obra sin tarjetas físicas visibles de control de inventario (BIN CARDS)

De la imagen precedente, se evidencia una deficiente gestión del almacenamiento y control de los materiales, situación que podría generar pérdidas, deterioro o incidencias operativas en su administración, vulnerando lo establecido en el literal a) del numeral II del Manual de Administración de Almacenes para el Sector Público, aprobado mediante Resolución Jefatural N.º 355-90-INAP/DNA del 9 de septiembre de 1990, que dispone que los bienes, una vez ubicados en las zonas de almacenamiento, deben registrarse en la respectiva tarjeta de control visible, la cual debe colocarse junto al grupo de bienes registrados para asegurar su adecuado control físico y administrativo.
