**INFORME DE CONTROL CONCURRENTE  
N° 002-2026-OCI/3948-SCC**

**EJECUCIÓN DE LA OBRA: “CREACIÓN DE AVENIDA  
CENTRAL ENTRE LA AV. AGRARIA Y LA AV. LA MARINA  
DEL DISTRITO DE NUEVO CHIMBOTE - PROVINCIA DE  
SANTA - DEPARTAMENTO DE ANCASH”**

**PERIODO DE EVALUACIÓN:  
DEL 19 DE FEBRERO DE 2026 AL 5 DE MARZO DE 2026**

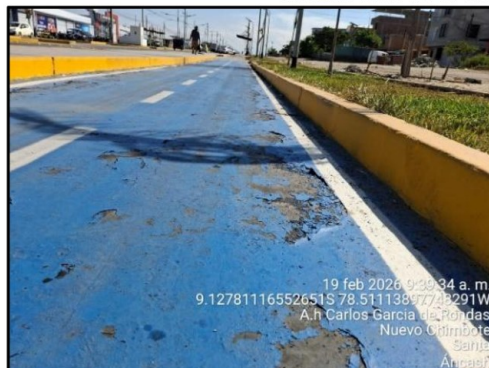
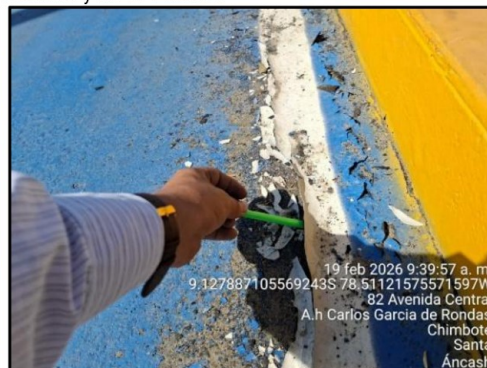
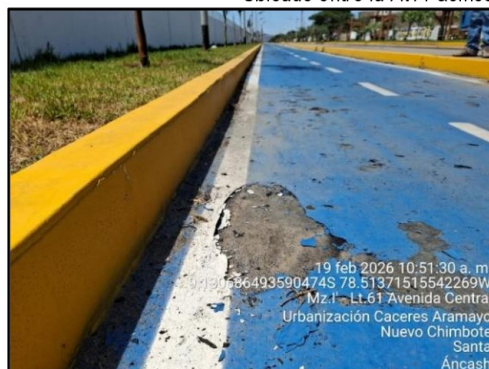
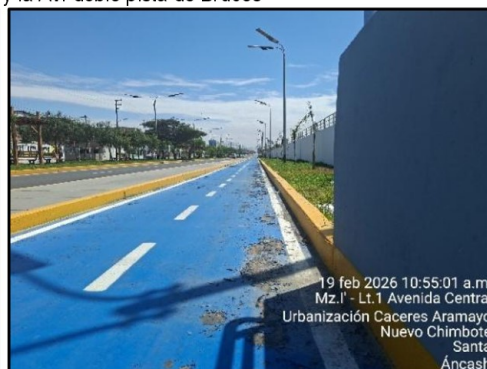
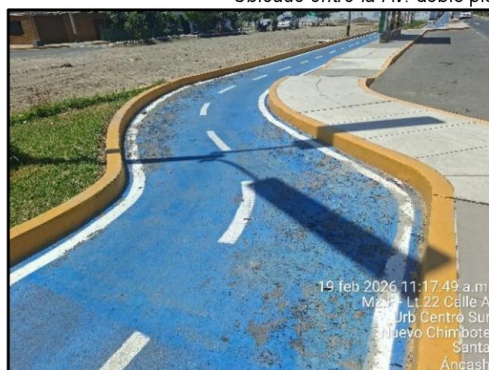
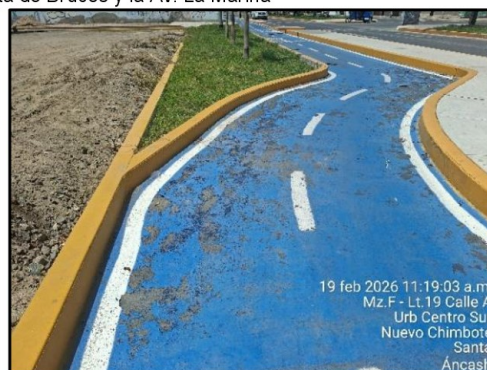
**IMÁGENES N°s 5,6,7,8,9 Y 10:  
DESCASCARAMIENTO DE PINTURA EN LA CICLOVIA**

*Ubicado entre la Av. Universitaria y la Av. Pacifico*

*Ubicado entre la Av. Pacifico y la Av. doble pista de Bruces*

*Ubicado entre la Av. doble pista de Bruces y la Av. La Marina*

Por lo observado y la normativa aplicable, podemos decir que la ciclovía presenta fallas prematuras en el desgaste y fisuramiento de la capa superficial de asfalto y un descascaramiento significativo en la pintura que podría no haberse detectado a simple vista durante la inspección para la recepción de obra, fallas que podrían poner en peligro la calidad y durabilidad de la obra.

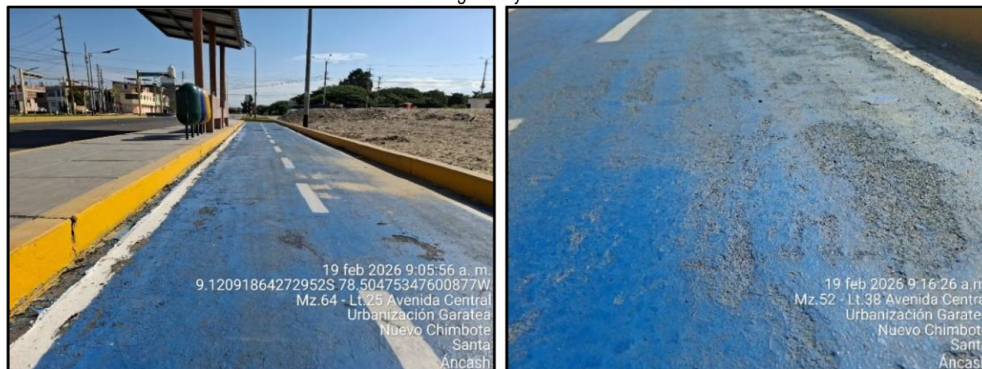
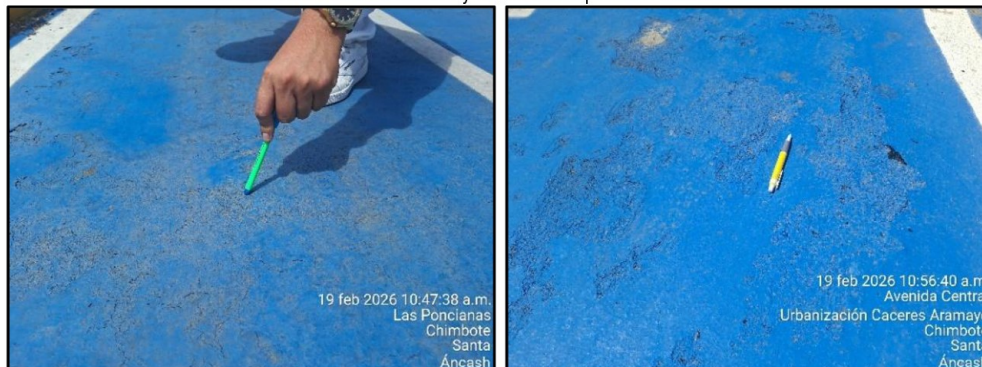
#### IMÁGENES N.ºS 13, 14, 15 y 16: DESGASTE DE ASFALTO EN LA CICLOVIA

Así también se observó durante el recorrido plasmado en el acta n.º 013-2026-MDNCH-OCI/3948 de 19 de febrero de 2026, un desgaste o desintegración superficial del asfalto lo que indica una pérdida de cohesión en la mezcla o un desgaste acelerado por el tránsito u otros factores, pues se evidencia la textura irregular y áspera. Además, se evidencia fallas por fisuramiento (más conocido como “piel de cocodrilo”) en la superficie de asfalto.

Estas fallas se encuentran focalizadas, pero a lo largo de toda la ciclovía lo que afecta la calidad de la superficie de rodadura, como se aprecia a continuación:

Ubicado entre la Av. La Agraria y la Av. Universitaria

Ubicado entre la Av. Pacífico y la Av. doble pista de Bruces

Asimismo, debe señalarse que el deterioro observado puede conducir a una pérdida prematura de la capacidad estructural del pavimento, favoreciendo la aparición de desprendimientos, baches y deformaciones. Además, las fisuras permiten la infiltración de agua, lo cual puede acelerar el daño estructural, comprometiendo la calidad y vida útil de la ciclovía.

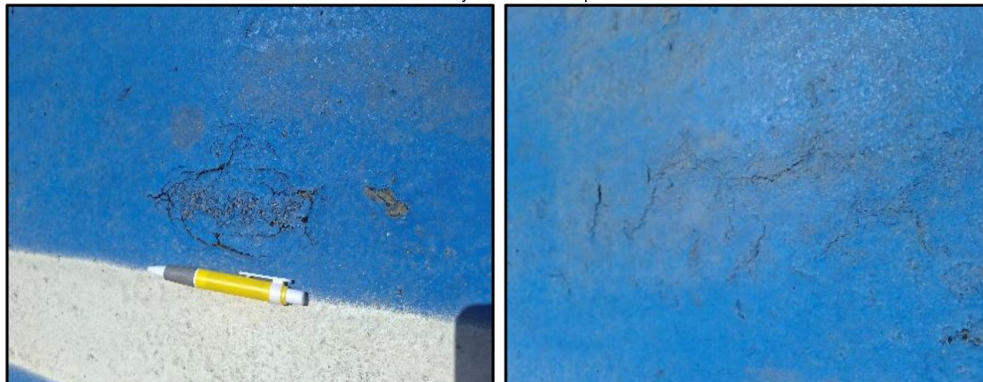
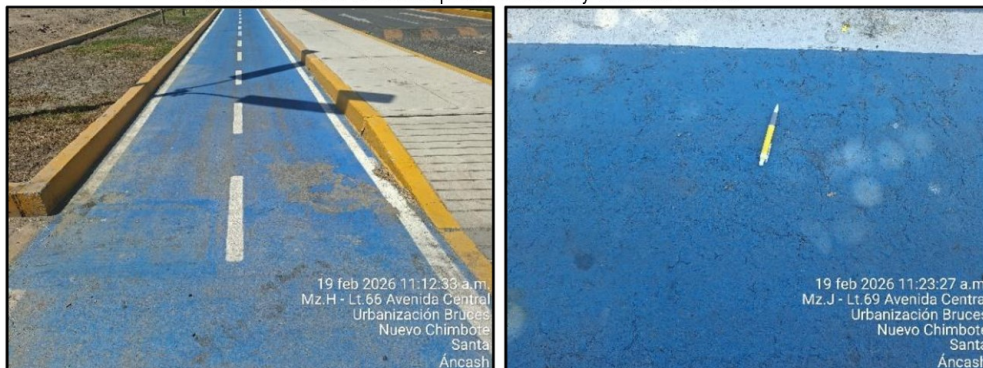
**IMÁGENES N°s 17, 18, 19 Y 20:  
DESGASTE DE ASFALTO EN LA CICLOVIA**

*Ubicado entre la Av. Pacífico y la Av. doble pista de Bruces*

*Ubicado entre la Av. doble pista de Bruces y la Av. La Marina*

Según se observa, la forma de fisuras interconectadas en la capa de rodadura, indica que se trata de la falla denominada “piel de cocodrilo”, la cual se encuentra definida en el Manual de Carreteras: Mantenimiento o conservación vial, aprobado mediante Resolución Directoral n.° 08-2014-MTC/14 de 27 de marzo de 2014, que señala lo siguiente:

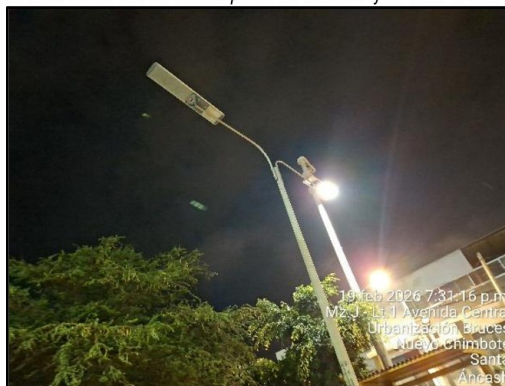
#### IMAGEN N° 21: LUMINARIA SOLAR QUE NO ENCIENDE

Ubicado entre la Av. Doble pista de Bruces y la Av. La Marina

Por lo observado, podemos decir que la luminaria que no enciende, así como las luminarias faltantes en los cuatro (4) postes, podrían no haberse detectado a simple vista durante la inspección para la recepción de obra, deficiencias que podrían reducir la calidad y durabilidad de la obra.

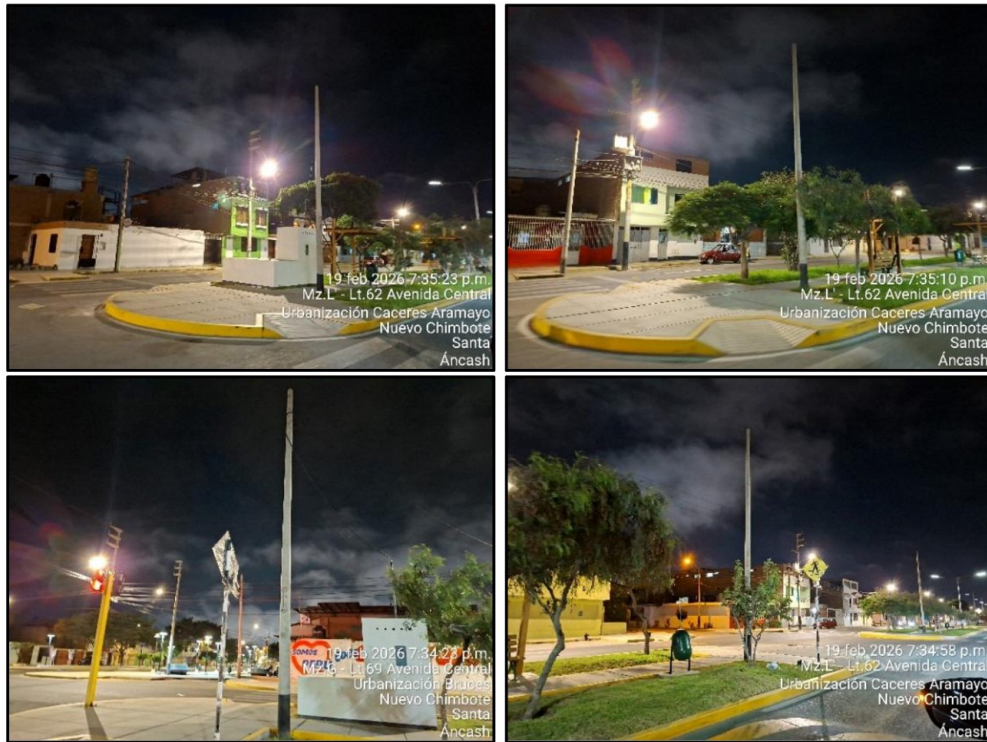
**IMÁGENES N°s 22, 23, 24 Y 25:**  
**POSTES NO PRESENTAN SUS LUMINARIAS SOLARES**  
*Ubicado entre la Av. Pacífico y la Av. Doble pista de Bruces*

Además, también se ha observado cuatro (4) postes que forman parte del boulevard que no cuentan con sus luminarias y accesorios, sólo están instalados los postes, ubicados entre la Av. Pacífico y la Av. doble pista de Bruces, como se aprecia a continuación:
