**INFORME DE VISITA DE CONTROL  
N° 017-2026-OCI/3948-SVC**

**VISITA DE CONTROL  
MUNICIPALIDAD DISTRITAL DE SANTA  
SANTA – SANTA – ÁNCASH**

**GESTIÓN DEL FINANCIAMIENTO Y EJECUCIÓN DE  
INTERVENCIONES EN PUNTOS CRÍTICOS DE RIOS Y  
QUEBRADAS, CON BASE EN FICHAS TÉCNICAS  
REFERENCIALES CON NIVEL DE PELIGRO “MUY ALTO”  
Y “ALTO”, PERÍODO 2025-2026**

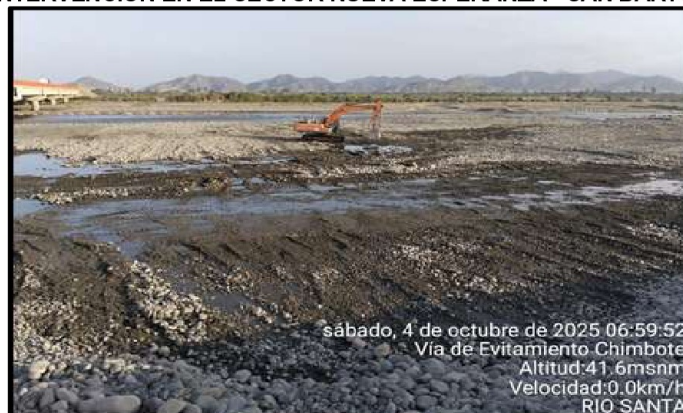
**IMAGEN N° 2**

Al respecto, la Entidad no remitió a la Comisión de control el citado convenio; no obstante, al aplicar el Formato n.° 4 “Ejecución de obra o actividades de mantenimiento” de 7 de julio de 2026, el jefe de Oficina de Gestión de Riesgo de Desastres y Defensa Civil indicó que sí se ha realizado una intervención en el sector Nueva Esperanza - San Bartolo, mediante la ejecución de actividades de limpieza, descolmatación y conformación de dique con piedra grande, adjuntando para ello el informe n.° 066-2026-OGRDyDC-MDS de 22 de abril de 2026; el cual presenta las siguientes imágenes:

**INTERVENCIÓN EN EL SECTOR NUEVA ESPERANZA - SAN BARTOLO**

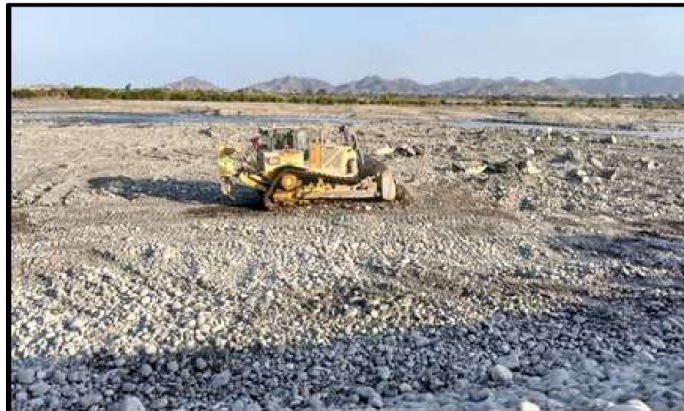
**IMAGEN N° 3**  
**INTERVENCIÓN EN EL SECTOR NUEVA ESPERANZA - SAN BARTOLO**

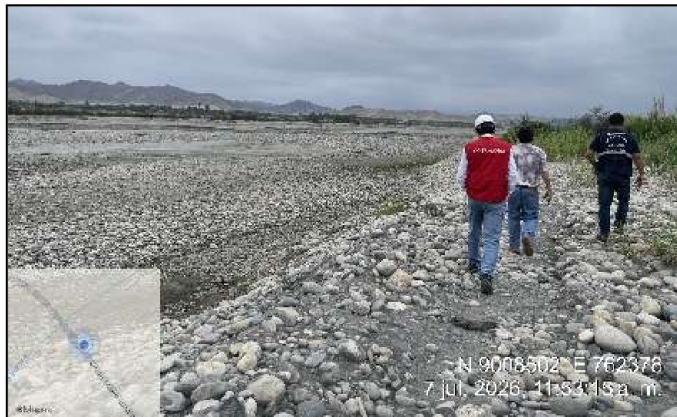
Ahora bien, de la visita de inspección realizada por la Comisión de control el 7 de julio de 2026 al sector Nueva Esperanza-San Bartolo, se verificó la existencia de un dique conformado con piedras de tamaño mediano, asimismo se observó la superficie relativamente uniforme y nivelada, lo que permite advertir la ejecución de trabajos de descolmatación en dicho tramo.

**IMAGEN N° 4**  
**ESTADO ACTUAL DEL SECTOR NUEVA ESPERANZA - SAN BARTOLO**

En ese sentido, se constató que en el referido sector se han realizado intervenciones orientadas a mejorar las condiciones de seguridad hidráulica y a reducir el riesgo asociado a posibles desbordes del cauce.

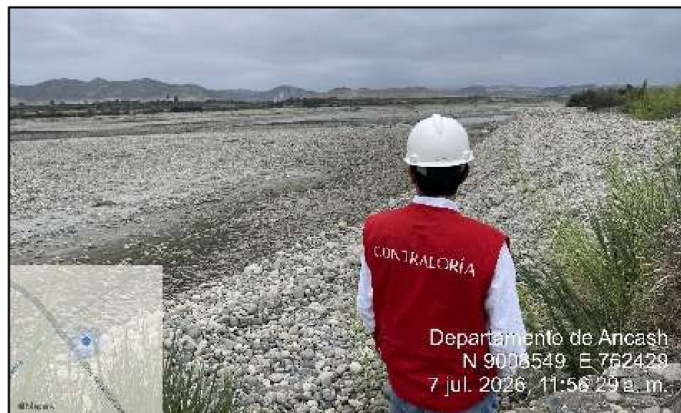
**IMAGEN N° 5**  
**ESTADO ACTUAL DEL SECTOR NUEVA ESPERANZA - SAN BARTOLO**

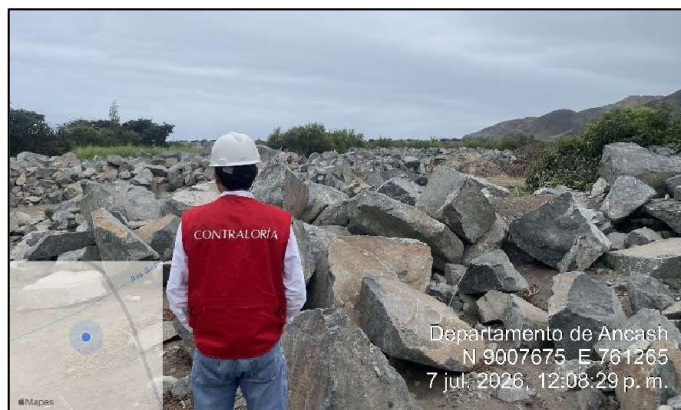
Al respecto, durante la visita de inspección realizada por la Comisión de control el 7 de julio de 2026 al tramo Pueblo Viejo II-San Bartolo, se constató la existencia de un volumen considerable de roca de gran tamaño acopiada en áreas adyacentes al margen derecho del río Santa, evidenciándose que dicho material permanecía sin ser utilizado al momento de la inspección, conforme se aprecia en las imágenes siguientes:

**IMAGEN N° 6**  
**PRESENCIA DE ROCA EN EL MARGEN DERECHO DEL RÍO SANTA**

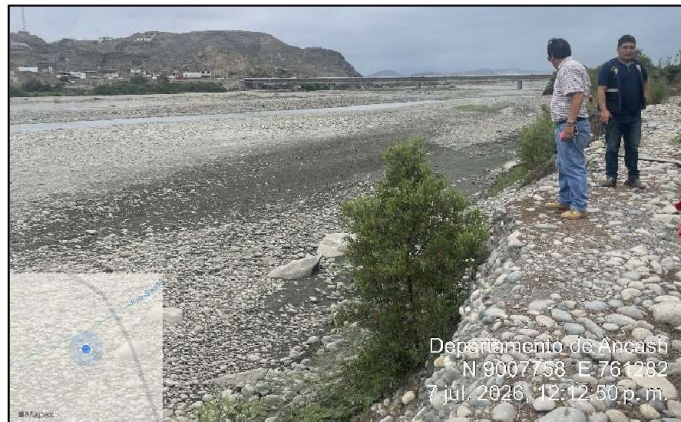
Asimismo, durante la inspección se observó un proceso de erosión en el margen derecho del río Santa, evidenciado por la pérdida de material en el dique existente. Esta situación incrementa la vulnerabilidad de la zona frente a eventuales incrementos de caudal o avenidas máximas del río, pudiendo generar el desborde del cauce y con el consecuente riesgo de inundación de los terrenos ubicados en áreas adyacentes. La situación actual se presenta en la siguiente imagen:

**IMAGEN N° 7**  
**ESTADO ACTUAL DEL SECTOR PUEBLO VIEJO II - SAN BARTOLO**

Por tanto, se advierte que el riesgo identificado en el sector Pueblo Viejo II–San Bartolo subsiste, toda vez que la Entidad no acreditó la ejecución de obras ni actividades de mantenimiento destinadas a reducir los peligros y condiciones de vulnerabilidad identificados en dicho punto crítico.
