**INFORME DE HITO DE CONTROL  
N° 054-2026-OCI/5332-SCC**

**PROYECTO: “CONSTRUCCIÓN DE COLISEO CERRADO EN EL  
COMPLEJO GRAN CHAVIN DE CHIMBOTE- DISTRITO DE  
CHIMBOTE - PROVINCIA DEL SANTA - REGIÓN ANCASH”**

**HITO DE CONTROL N° 4 – VALORIZACIÓN DE OBRA N° 07**

**PERÍODO DE EVALUACIÓN DEL HITO DE CONTROL:  
DEL 19 AL 25 DE AGOSTO DE 2026**

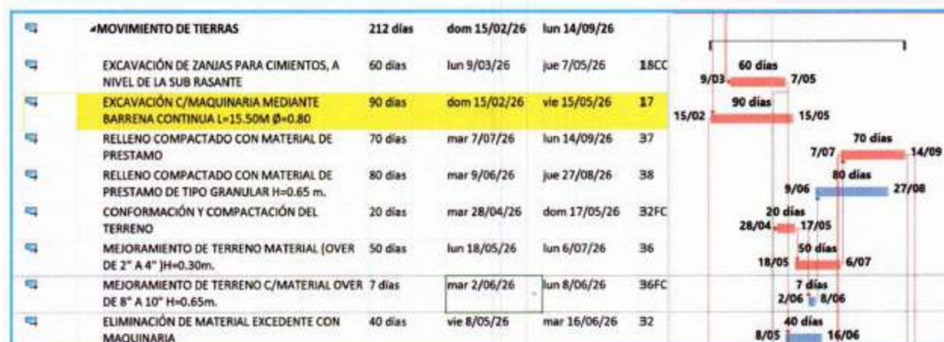
**IMAGEN N° 02**  
**EXTRACTO DEL CALENDARIO DE EJECUCIÓN DE OBRA INICIAL**

En ese sentido, ante la solicitud de la ampliación de plazo n.° 02 e informe técnico a favor de la procedencia del mismo por parte de la supervisión, la Entidad emite la Resolución Gerencial n.° 176-2026-GRA/GSRP-G de 23 de junio de 2026, otorgándole 46 días calendario, pues según calendario de ejecución de obra modificado vigente (incluye ampliación de plazo n.° 01) la partida 01.07.02 Excavación c/ maquinaria mediante barrena continua L=15.50m Ø=0.80m debía iniciar el 31/03/2026.

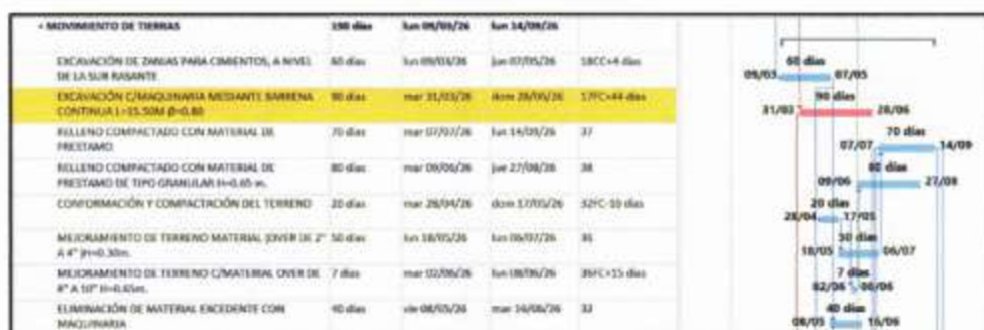
**IMAGEN N° 03**  
**EXTRACTO DEL CALENDARIO DE EJECUCIÓN DE OBRA QUE INCLUYE LA AMPLIACIÓN DE PLAZO N.° 01**

En consecuencia, las ampliaciones de plazo otorgadas por la Entidad, extienden el plazo de ejecución contractual por un total de 90 días calendario, la cual fue sustentada en la imposibilidad de iniciar la ejecución de la partida 01.07.02 Excavación c/ maquinaria mediante barrena continua L=15.50m Ø=0.80m, la cual tiene una duración de 90 días calendario, y al ser parte de la ruta crítica retrasa el avance normal de la ejecución de obra y conforme precisa el numeral 198.1 del artículo 198 del Reglamento de la Ley n.º 32069, Ley General de Contrataciones Públicas, en adelante, "Reglamento de la Ley de Contrataciones" que las ampliaciones de plazo son procedentes "(...) a) Por atrasos y/o paralizaciones por causas no atribuibles al contratista".

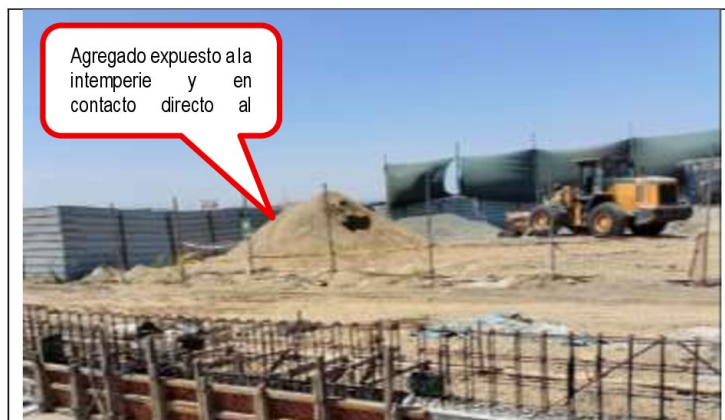
**FOTOGRAFÍAS N° 03**  
**AGREGADOS ALMACENADOS EN CONTACTO DIRECTO CON EL SUELO Y A LA INTEMPERIE**

Asimismo, los agregados (arena gruesa) emplazados en la planta de producción de concreto, están expuestos a la intemperie y contacto directo con el suelo.

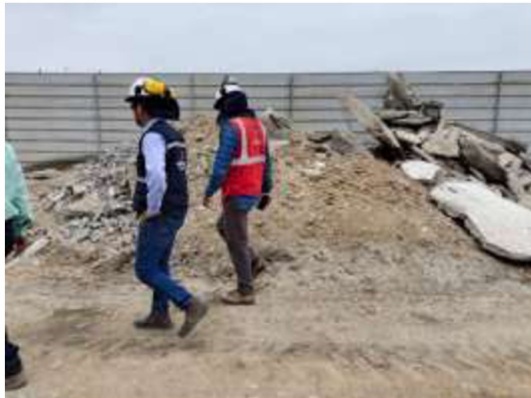
Como puede observarse la zona donde se encuentra almacenado el agregado, no se encuentra diferenciada de otras áreas de trabajo propias de la ejecución de obra, motivo por el cual, los agregados expuestos pueden contaminarse debido a que existen puntos de acopio de material de excavación y/o residuos de construcción, conforme se muestra:

| FOTOGRAFÍA N°04<br>ACOPIO DE RESIDUOS DE CONSTRUCCIÓN | FOTOGRAFÍA N° 05<br>MATERIAL DE EXCAVACIÓN |
| Zona oeste | Zona norte |

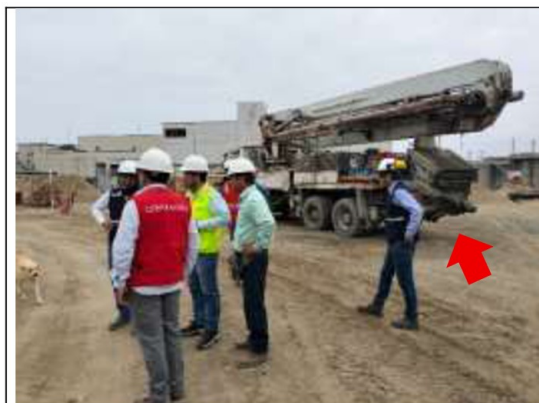
**Zona norte – vehículo en movimiento sin señalización**

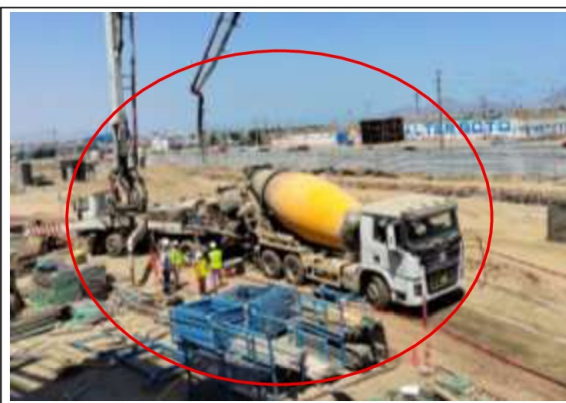
**Zona norte – sin carteles informativos**

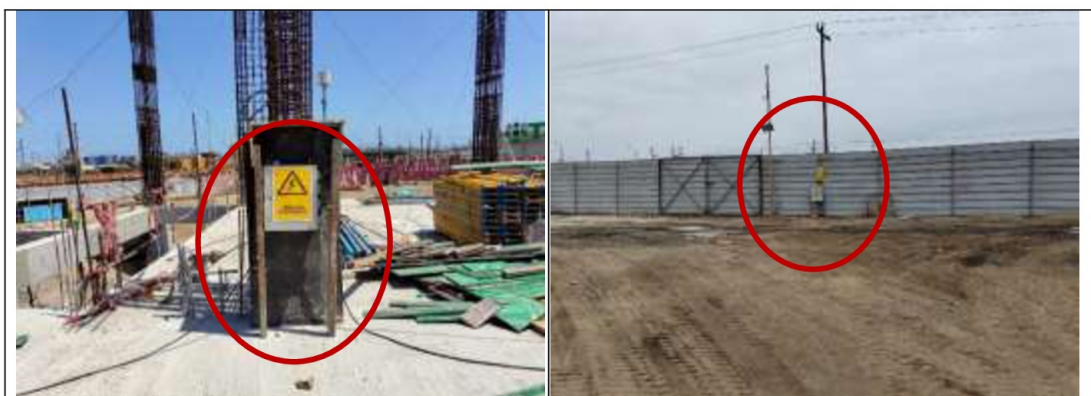
**FOTOGRAFÍAS N<sup>os</sup> 08 Y 09  
VISTA DE TABLEROS ELÉCTRICOS NO DELIMITADOS**

Durante la inspección física a la Obra, se encontraron dos (2) tableros eléctricos energizados, a los cuales se conectan diversos cables, éstos se encuentran apoyados sobre una estructura de madera improvisada y no tienen conexión a pozo a tierra, además de no encontrarse delimitados; por ello, puede ser accesible para personal de obra no autorizado.

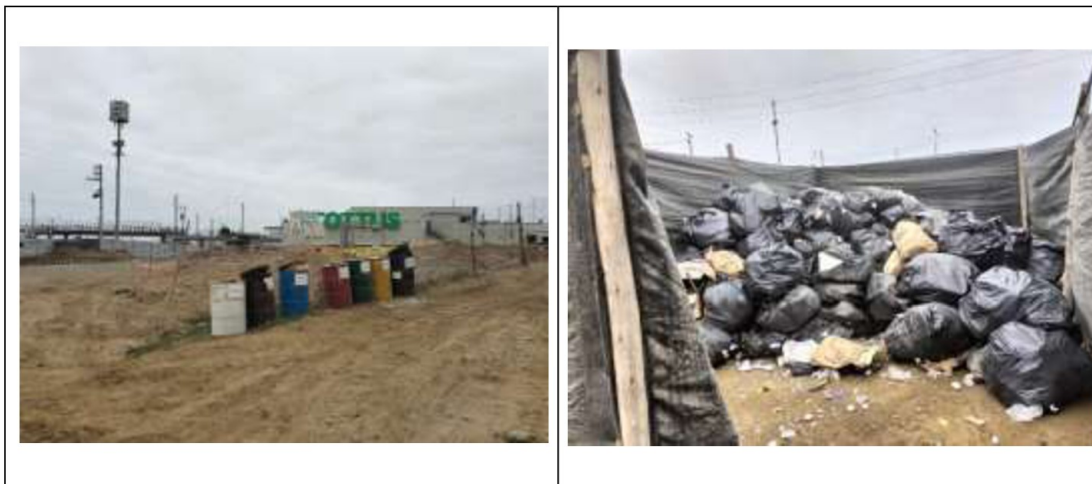
**FOTOGRAFÍAS N°s 10 Y 11  
CONTENEDORES DE RESIDUOS SÓLIDOS Y ACOPIO DE LOS MISMOS**

Durante la inspección física la comisión de control advierte que no se viene efectuando la disposición de los residuos sólidos comunes, pues el área destinada para su almacenaje se encuentra ocupada en su totalidad, conforme se muestra:

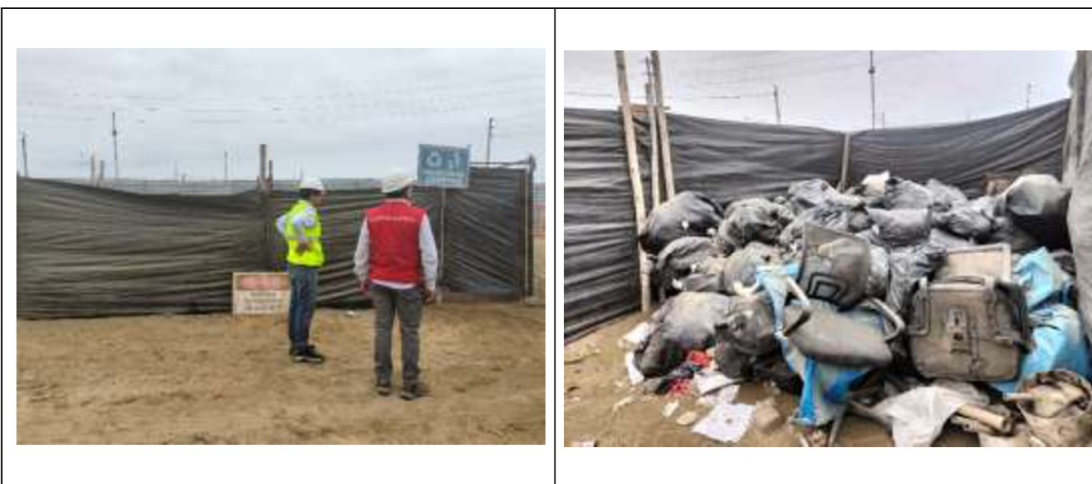
**FOTOGRAFÍAS N°s 12 Y 13  
ACOPIO DE RESIDUOS SÓLIDOS PELIGROSOS**

Asimismo, la disposición de los residuos sólidos peligrosos desde el inicio de la obra no se viene efectuando pues no cuenta con ningún punto de acopio autorizado y tampoco se encuentra en trámite la autorización de dicho punto, conforme precisa el contratista ejecutor en el Acta de inspección física n.º 01-2026-OCI/GERENCIA SUB REGIONAL EL PACIFICO-GRA/RPGR/2114556 de 20 de agosto de 2026.

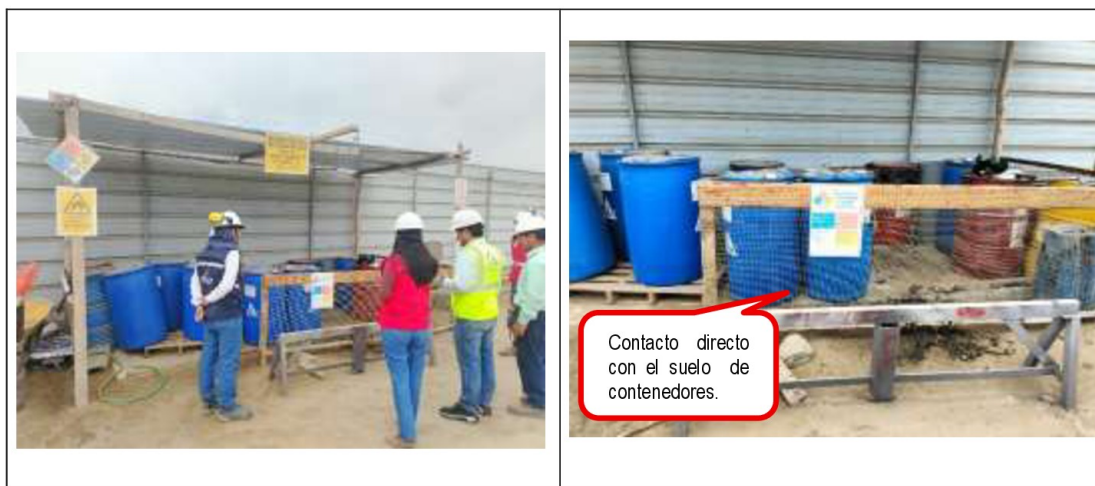
**FOTOGRAFÍAS N<sup>os</sup> 14 Y 15**  
**ACCESO LIBRE AL ÁREA DE ALMACENAMIENTO DE MATERIALES PELIGROSOS**

Así también, el acceso al área de materiales peligrosos no está restringido para el ingreso de terceros, y se observa derrames y contacto directo con el suelo de algunos contenedores.

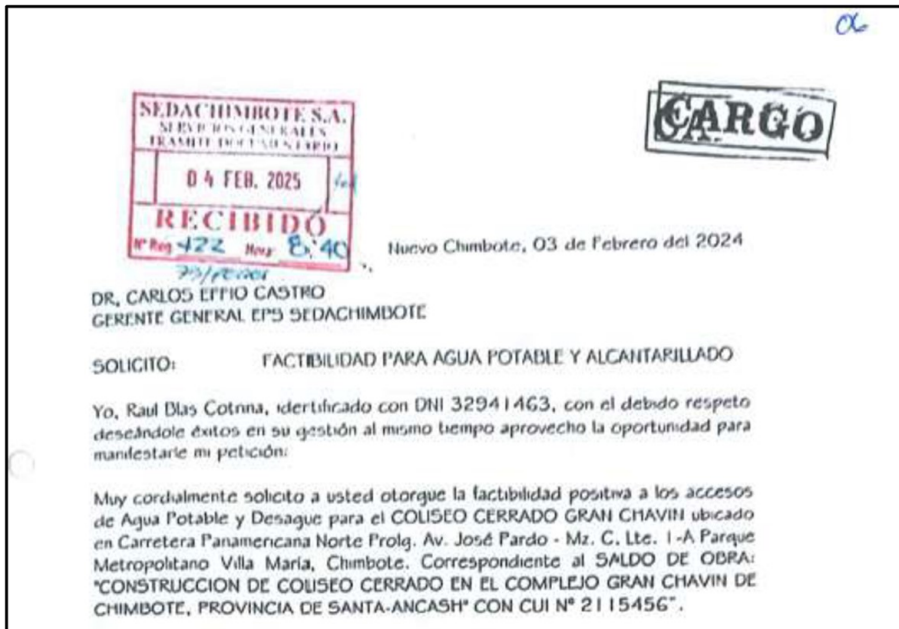
**IMAGEN N° 08**

**DOCUMENTO DE FACTIBILIDAD PARA AGUA POTABLE Y ALCANTARILLADO**

El documento es una solicitud de factibilidad para agua potable y alcantarillado. En la parte superior izquierda hay un sello de "RECIBIDO" con la fecha "04 FEB. 2025" y el número "N° Reg 422". A la derecha hay un sello que dice "CARGO". Debajo del sello de "RECIBIDO" se lee "Nueva 8:40". En la parte superior derecha hay una fecha "Nuevo Chimbote, 03 de Febrero del 2024". El destinatario es "DR. CARLOS EFFIO CASTRO GERENTE GENERAL EPS SEDACHIMBOTE". El solicitante es "Yo, Raul Blas Cotrina, identificado con DNI 32941463, con el debido respeto deseándole éxitos en su gestión al mismo tiempo aprovecho la oportunidad para manifestarle mi petición:". El texto de la solicitud dice: "Muy cordialmente solicito a usted otorgue la factibilidad positiva a los accesos de Agua Potable y Desague para el COLISEO CERRADO GRAN CHAVIN ubicado en Carretera Panamericana Norte Prolg. Av. José Pardo - Mz. C. Lte. 1-A Parque Metropolitano Villa María, Chimbote. Correspondiente al SALDO DE OBRA: 'CONSTRUCCION DE COLISEO CERRADO EN EL COMPLEJO GRAN CHAVIN DE CHIMBOTE, PROVINCIA DE SANTA-ANCASH' CON CUI N° 2115456".

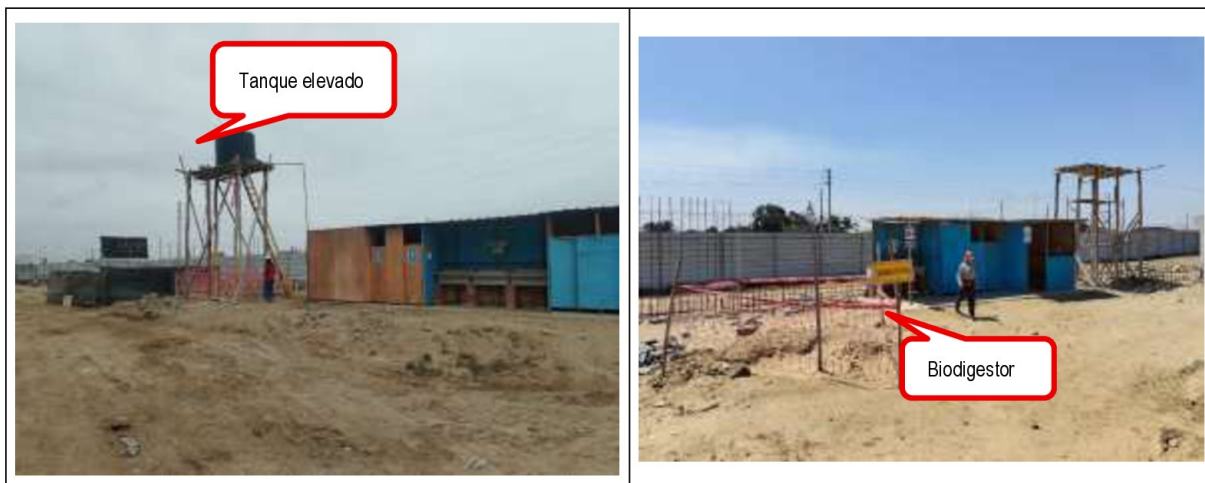
FOTOGRAFÍAS N<sup>os</sup> 16 Y 17  
SISTEMA DE AGUA Y DISPOSICIÓN SANITARIA DE EXCRETAS EN OBRA

higiénicos instalados funcionan con tanques elevados y biodigestores para el tratamiento de las aguas residuales provenientes de los mismos, conforme se muestra:
