**INFORME DE HITO DE CONTROL
N.º 002-2026-OCI/5334-SCC**

**EJECUCIÓN DE LA OBRA: “CREACIÓN DE PLANTAS DE
TRATAMIENTO DE AGUAS RESIDUALES DOMÉSTICAS Y OBRAS
COMPLEMENTARIAS PARA ASENTAMIENTO URBANO MUNICIPAL
HORACIO ZEBALLOS GAMEZ Y LOCALIDADES DE ZONA SUR DE
DISTRITO DE CHARACATO, DISTRITO DE SOCABAYA –
PROVINCIA DE AREQUIPA – REGIÓN AREQUIPA”**

**HITO DE CONTROL N.º 8 – ESTADO DE EJECUCIÓN DE LA
OBRA AL MES DE ENERO DE 2026**

**PERÍODO DE EVALUACIÓN DEL HITO DE CONTROL:
DEL 19 DE ENERO AL 30 DE ENERO DE 2026**

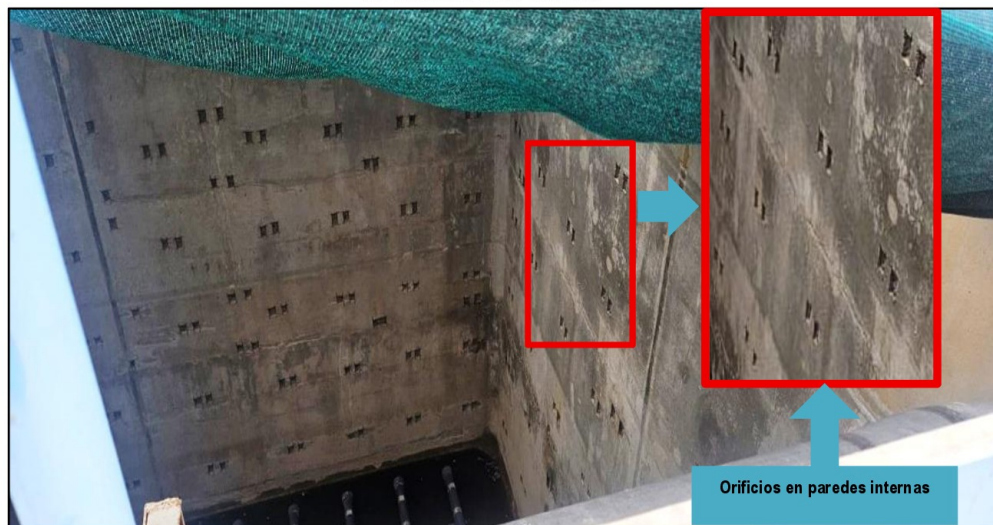
**IMAGEN N.º 1
REACTOR BIOLÓGICO**

Durante la inspección del reactor biológico, se identificaron orificios de forma cuadrada en los muros internos, conforme se aprecia en la siguiente imagen:

El residente señaló que durante el vaciado de los muros los encofrados fueron asegurados mediante alambres de amarre pasantes, los cuales atravesaban el espesor del muro y quedaban embebidos en el concreto, procedimiento constructivo usual en la ejecución de muros de concreto no hidráulicos.

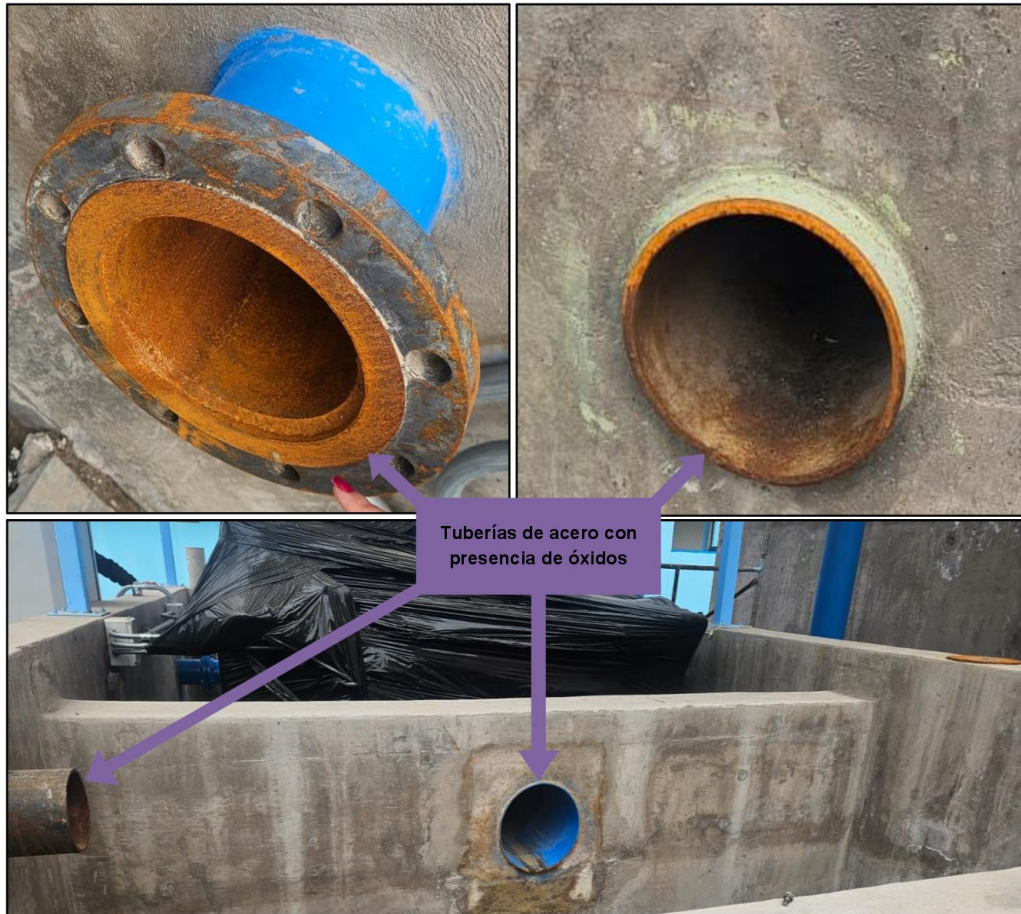
IMÁGENES N.ºs 5, 6 y 7
TUBERÍAS DE ACERO CON PRESENCIA DE OXIDOS

Durante la inspección física se observaron tuberías y bridas de acero que presentan corrosión superficial, evidenciada por la presencia de productos de oxidación (óxidos) en su superficie, lo cual denota la pérdida o inexistencia del recubrimiento de protección anticorrosiva. Esta condición expone los elementos metálicos a un proceso progresivo de deterioro, propio de ambientes húmedos y agresivos como los que se presentan en infraestructuras hidráulicas y sistemas de tratamiento, incrementando la susceptibilidad del material a la corrosión.

La presencia de corrosión, aun cuando actualmente se manifieste de manera superficial, podría generar a mediano plazo una reducción del espesor efectivo de las tuberías y bridas, afectando su resistencia mecánica y la integridad estructural de las uniones. Asimismo, el deterioro de las bridas y pernos puede comprometer la hermeticidad de las conexiones, originando potenciales fugas durante la operación del sistema, lo cual incrementa el riesgo de fallas prematuras y paradas no programadas, situación que fue registrada en las fotografías tomadas durante la visita de control:

La corrosión de las tuberías de acero observadas en las fotografías, genera el riesgo de una reducción progresiva de su espesor y resistencia mecánica, incrementando el riesgo de fugas, fallas prematuras y colapsos localizados, lo cual podría afectar la operatividad del sistema de tratamiento, comprometer la calidad del servicio y ocasionar costos adicionales por reparaciones o reemplazos no previstos.

En ese contexto, la ausencia o deficiencia de un adecuado sistema de protección anticorrosiva compromete la durabilidad y confiabilidad de la infraestructura, incrementando el riesgo de fugas, fallas prematuras y colapsos localizados, pudiendo incrementar los costos de mantenimiento correctivo y afectar la vida útil del activo, y ocasionar costos adicionales por reparaciones o reemplazos no previstos; así como la continuidad y calidad del servicio que la obra está destinada a brindar a la población beneficiaria.

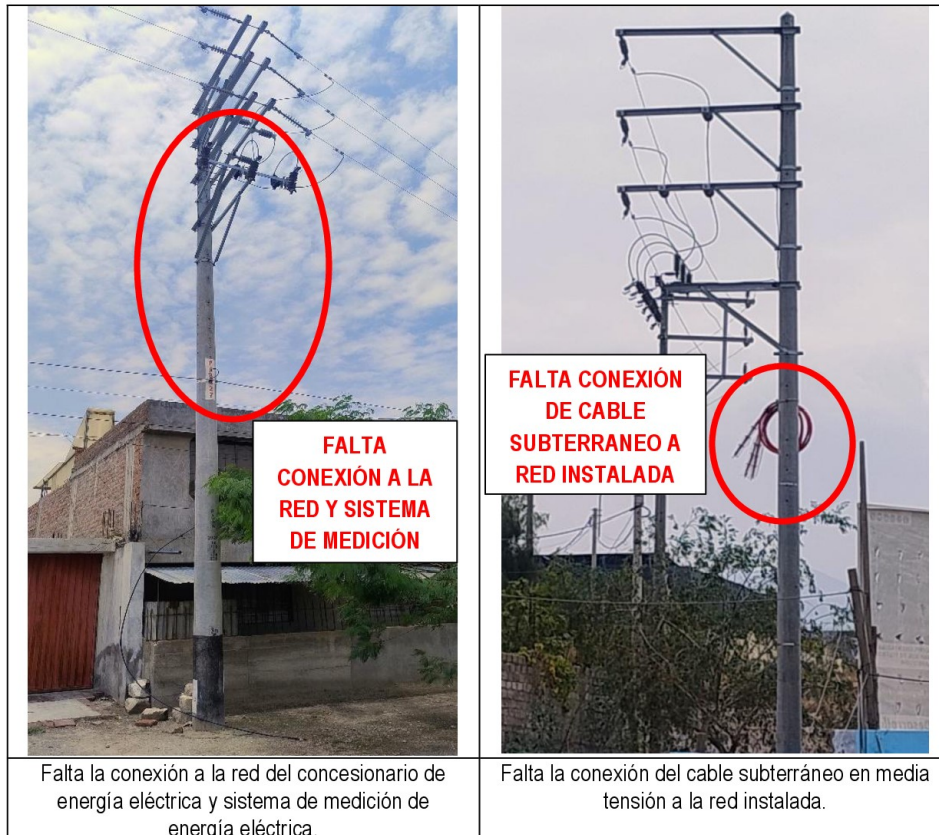
IMÁGENES N.ºs 11 y 12
TRABAJOS PENDIENTES PARA LA CULMINACION
DEL SISTEMA DE UTILIZACIÓN EN MEDIA TENSIÓN

No obstante, se encuentra pendiente la conexión a la red del concesionario de energía eléctrica, la implementación del sistema de medición de energía eléctrica y la conexión del cable subterráneo en media tensión a la red eléctrica instalada.
