**INFORME DE HITO DE CONTROL
N° 011-2026-OCI/5335-SCC**

**EJECUCIÓN DE LA OBRA: “MEJORAMIENTO Y
AMPLIACIÓN DE LA PRESTACIÓN DE SERVICIOS
DEPORTIVOS EN EL ESTADIO CUNA DE LA LIBERTAD
AMERICANA DEL COMPLEJO DEPORTIVO VENEZUELA,
DISTRITO DE AYACUCHO, HUAMANGA - AYACUCHO”**

**HITO DE CONTROL N° 5
EJECUCIÓN DE LA OBRA – MARZO 2026**

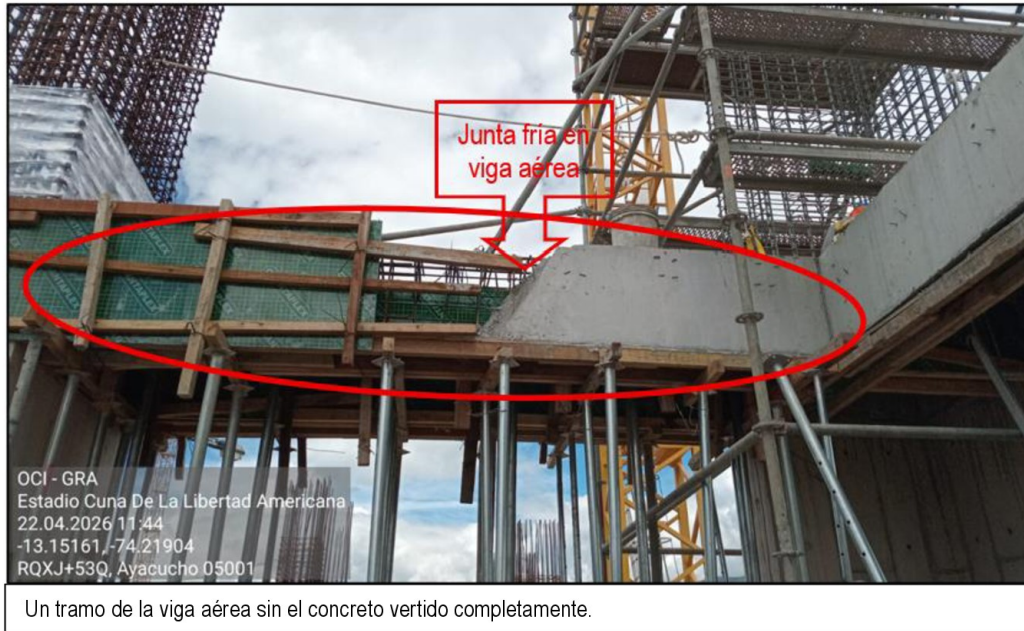
Imagen n.º 4
Elemento estructural de la viga con vertido parcial de concreto en el sector piscina de calentamiento

La imagen anterior, muestra una viga aérea como elemento estructural de amarre de acero; sin embargo, se observa el vertido de concreto de manera incompleta a lo largo de este elemento, es decir, no fueron ejecutados de manera monolítica o continua, contraviniendo las buenas prácticas constructivas y los criterios establecidos en el diseño estructural. Esta condición ha generado juntas frías²⁷ de construcción no previstas en el expediente técnico; las cuales, constituyen zonas débiles que reducen la capacidad resistente, favoreciendo la aparición de fisuras, comprometiendo el adecuado desempeño estructural de la obra.

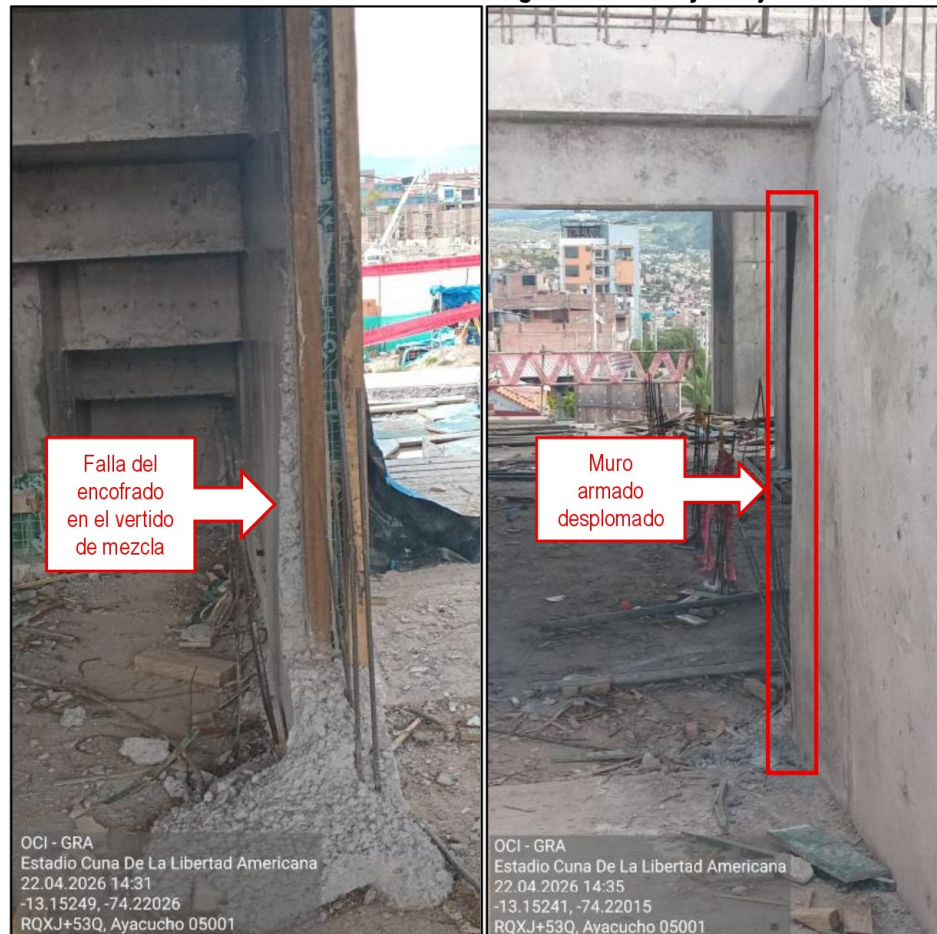
Imagen n.º 8

En la visita realizada a la obra por parte de la Comisión de Control el 22 de abril de 2026, se verificó el segundo nivel de la tribuna sur del sector estadio, observándose un muro de concreto armado ubicado en el eje E.2, entre los ejes 4.1 y 4.2, la misma que se encuentra por debajo de la viga VCH-(30 x 25), el cual fue ejecutado de manera deficiente, como se muestra en la siguiente imagen:

Muro de concreto armado situado a un lado del ingreso al interior y debajo de la tribuna sur

Las vistas fotográficas antes ilustrados, muestran la falla del encofrado en el vertido de mezcla de concreto para el muro de concreto armado, cuyo estado actual se observa la estructura armada de espesor variable, que excede al espesor de diseño, siendo mayor en la base debido a la presión de la mezcla al encofrado debido a un mal aseguramiento de confinamiento del encofrado,

El desencofrado deberá hacerse gradualmente, estando prohibido las acciones de golpes, forzar o causar trepidación. Los encofrados y puntales deben permanecer hasta que el concreto adquiera la resistencia suficiente para soportar con seguridad las cargas y evitar la ocurrencia de deflexiones permanentes no previstas, así como para resistir daños mecánicos tales como resquebrajaduras, fracturas o grietas.
