**INFORME DE VISITA DE CONTROL**  
**N° 004-2026-OCI/5339-SVC**

**OBRA: “CREACIÓN DEL SERVICIO DE MOVILIDAD URBANA  
EN LAS VÍAS LOCALES DE LA URB. SANTA ELENA I Y II EN  
EL CENTRO POBLADO DE LLICUA DEL DISTRITO DE  
AMARILIS - PROVINCIA DE HUÁNUCO - DEPARTAMENTO DE  
HUÁNUCO”**

**PERÍODO DE EVALUACIÓN:  
DEL 17 DE FEBRERO DE 2026 AL 23 DE FEBRERO DE 2026**

**AMARILIS, 16 DE MARZO DE 2026**

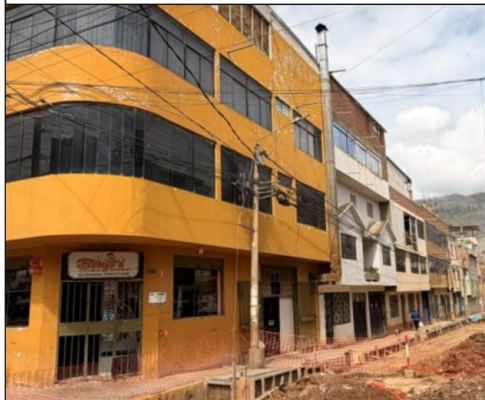
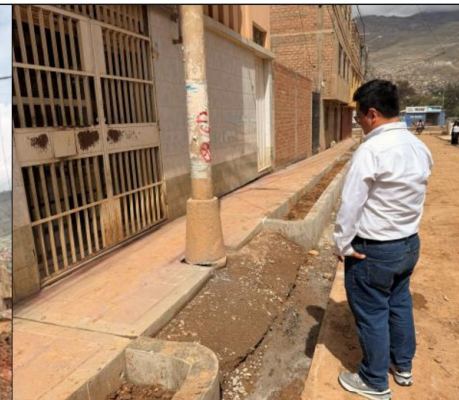
**Imagen n.º 2.** Se observa el poste a re ubicar ubicada en la intersección ubicada la intersección de la Calle sin nombre n.º 88 y la Colectora, pendiente de su reubicación.

**Imagen n.º 3.** Se observa los postes dentro de las veredas obstruyendo el libre acceso ubicado en la calle sin nombre n.º 88 destinadas para su remplazo y reubicación.

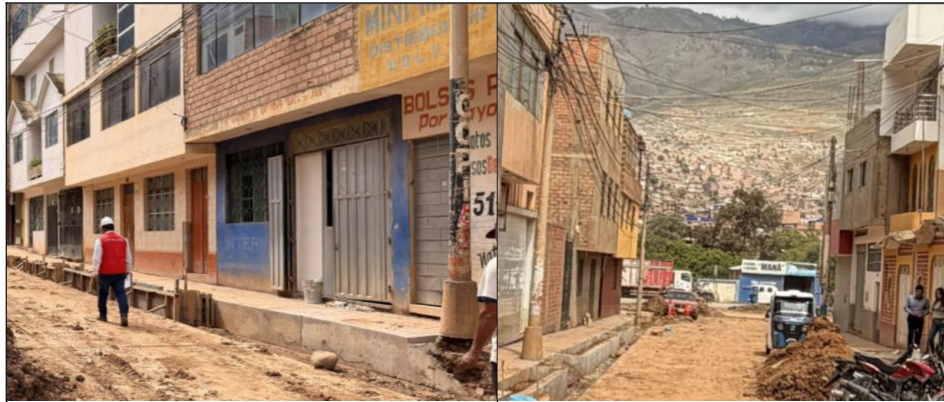
**Imagen n.º 4.** Poste ubicado en la calle sin nombre n.º 88 pendiente de ser reemplazada y reubicada.

**Imagen n.º 5.** Postes de la calle sin nombre n.º 88, pendientes de ser reemplazadas y reubicadas.

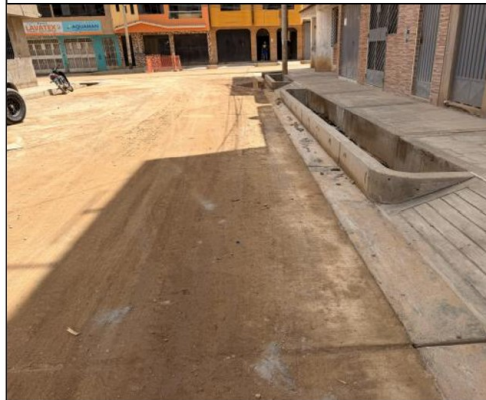
**Imagen n.º 4.** Se observa que las juntas de Pavimento, cunetas y veredas, pendientes de sellado

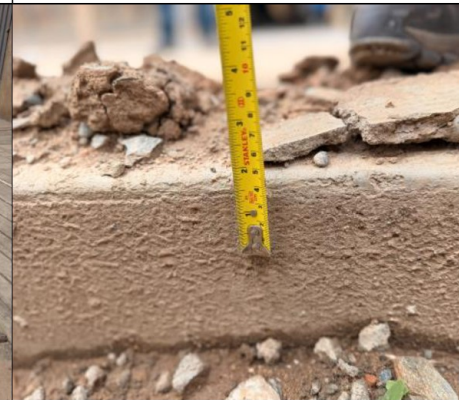
**Imagen n.º 5.** Se observa la altura de corte de juntas de contracción de 3 mm.

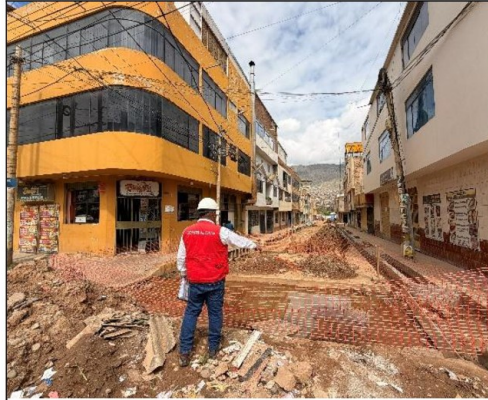
Durante la inspección física realizada a la ejecución de la obra, se registraron diversas deficiencias constructivas y condiciones que comprometen la funcionalidad y la seguridad del entorno. En la intersección de la vía colectora con la calle sin nombre n° 88 se observó acumulación de aguas servidas, generando problemas de drenaje y salubridad. Asimismo, en dicha intersección se verificó la ejecución de un buzón cuya losa o pared presenta un espesor reducido de aproximadamente 2,5 cm en el sector colindante con la cuneta; en esa misma zona se identificó la presencia de cangrejeras (vacíos en el concreto), lo que refleja una deficiente ejecución de las actividades.

**Imagen n.º 1.** Se observa la acumulación de aguas servidas en la intersección de la vía colectora con la calle sin nombre n.º 88

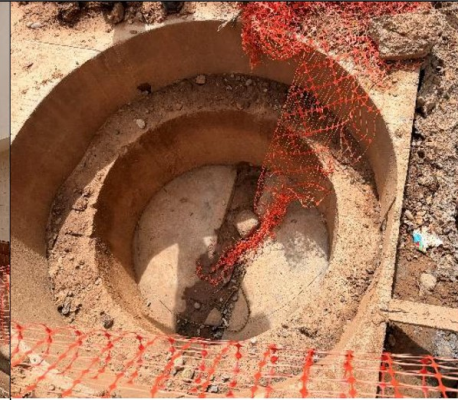
**Imagen n.º 2.** Se observó el buzón ejecutado en la intersección de la Vía Colectora y la calle sin nombre 88, el cual presenta un espesor de solo 2.5 cm en el área colindante con la cuneta.

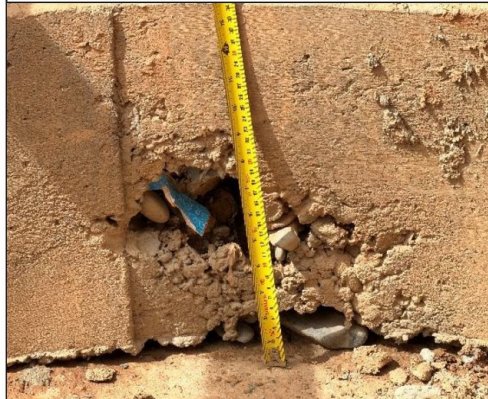
**Imagen n.º 3.** Se identificó la presencia de cangrejeras en la estructura del buzón, específicamente en la sección donde el espesor se reduce a solo 2.5 cm.

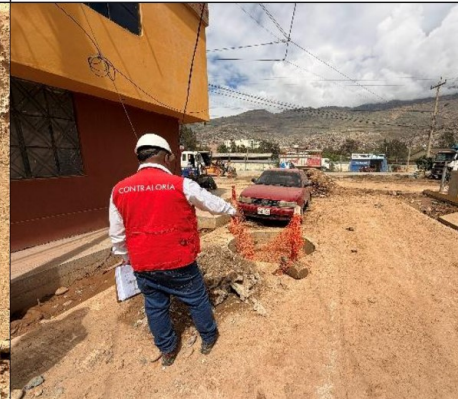
De igual modo, se constató la existencia de buzones pendientes de culminación en distintos puntos, entre ellos el ubicado en la intersección de la calle sin nombre n.º 88 con la Av. Regional. Algunos presentan mallas de seguridad deficientemente colocadas, mientras que otros se encuentran sin medidas de protección adecuadas, pese a que estas se encuentran culminadas su ejecución según lo valorizado contractualmente.

**Imagen n.º 4.** Se observó que el buzón ubicado en la intersección de la calle sin nombre n.º 88 y la Av. Regional, pendiente culminación

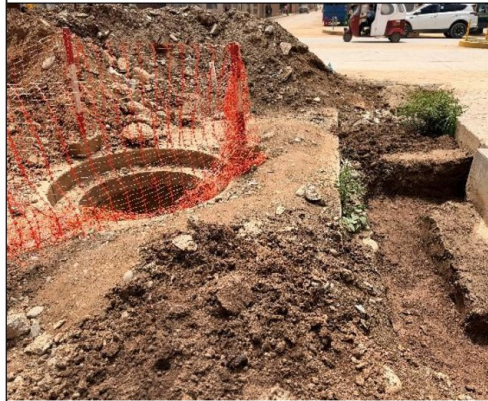
**Imagen n.º 5.** Buzones con mallas de seguridad pendientes de culminar.

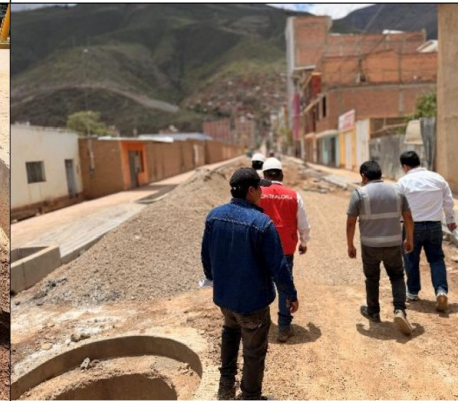
**Imagen n.º 6.** Se observa buzones pendientes de culminación

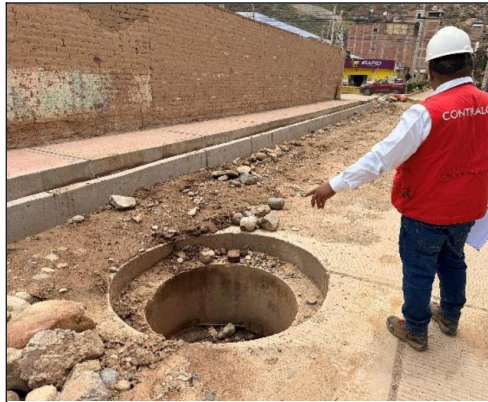
**Imagen n.º 7.** Buzones con sin las medidas de seguridad pendientes de culminar.

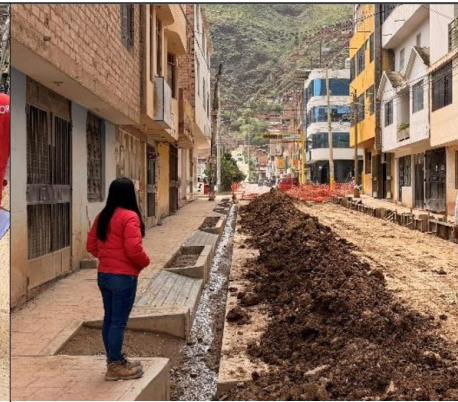
**Imagen n.º 8.** Se observa la rampa de minusválidos sin en concreto y encontrado correspondiente.

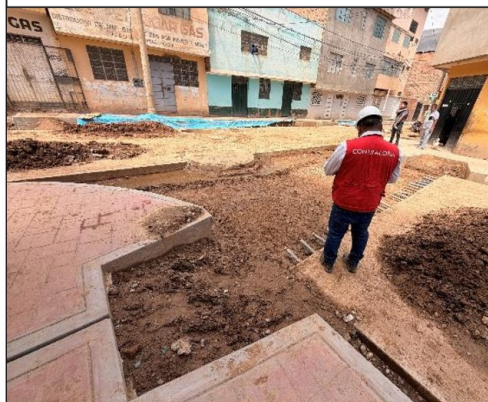
**Imagen n.º 9.** Se observa la falta de culminación de colocado de concreto en pavimentos, cunetas y rampas

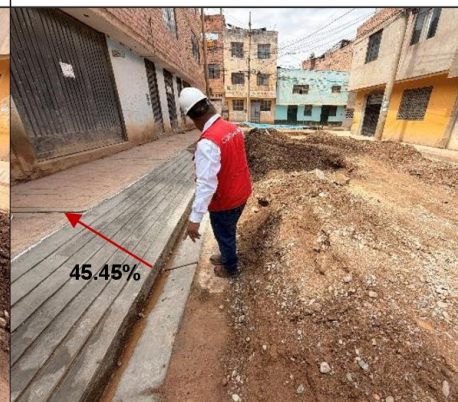
**Imagen n.º 10.** Se observa pendientes promedios de 45.45 % en rampas de la calle sin número

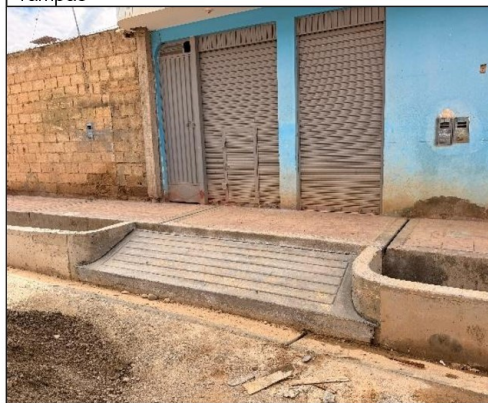
**Imagen n.º 11.** Se observa rampas que no brindan acceso directo a las veredas, así como al pavimento.

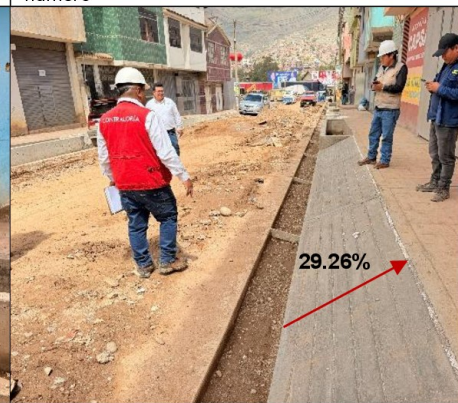
**Imagen n.º 12.** Se observa la existencia de rampas con pendiente con 29.26 % (por ciento) de pendiente, así como la falta de limpieza de la vía.

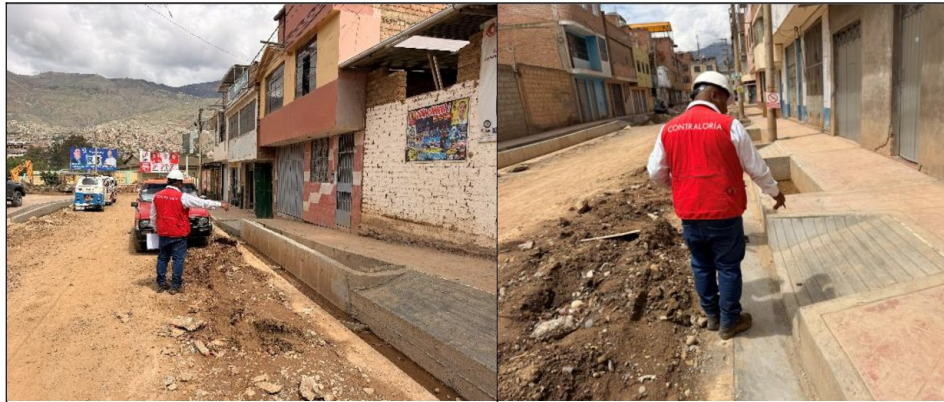
**Imagen n.º 13.** Presencia de desniveles entre el pavimento y rampa de acceso a la vereda.

**Imagen n.º 14.** Rampa de minusválidos con presencia de pestañas entre cuenta y pavimento

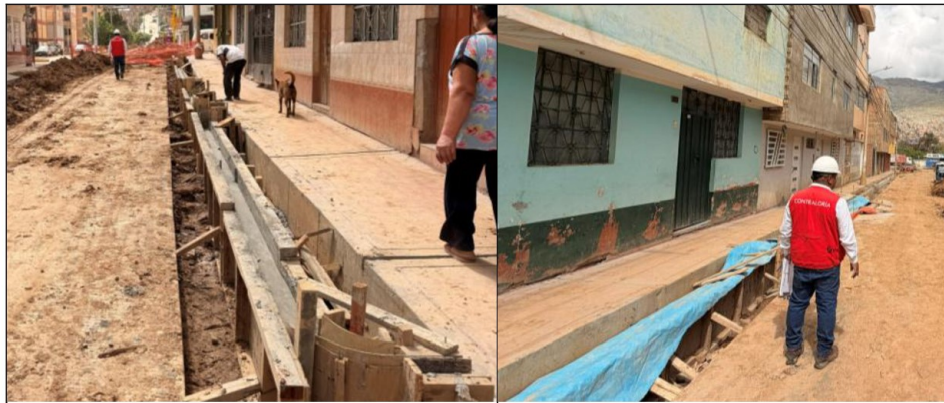
**Imagen n.º 1.** Se observa sardineles de la calle sin nombre 88, encofradas y colocadas el concreto pendiente desencofrado.

**Imagen n.º 2.** Se los trabajos de encofrado de sardineles correspondientes a la calle sin nombre 88.

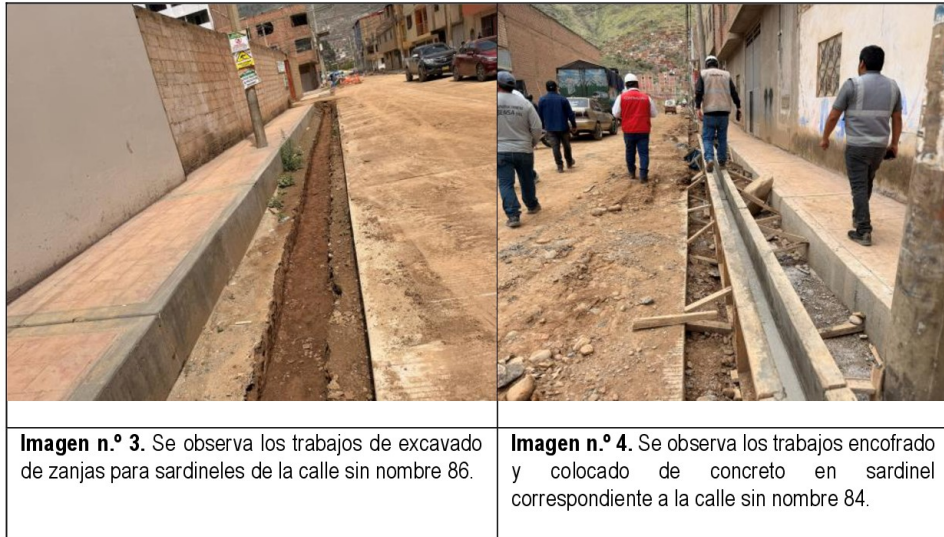
**Imagen n.º 3.** Se observa los trabajos de excavado de zanjas para sardineles de la calle sin nombre 86.

**Imagen n.º 4.** Se observa los trabajos encofrado y colocado de concreto en sardinel correspondiente a la calle sin nombre 84.

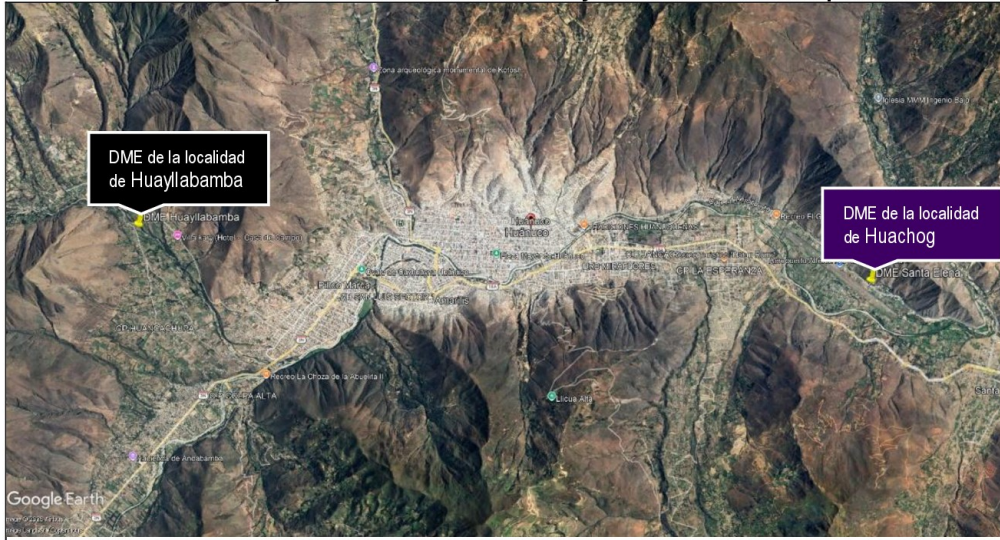
**Imagen n.º 1.** Se observa en la vista fotográfica la ubicación del DME de la localidad de Huachog, que fue modificada al DME de la localidad de Huayllabamba.

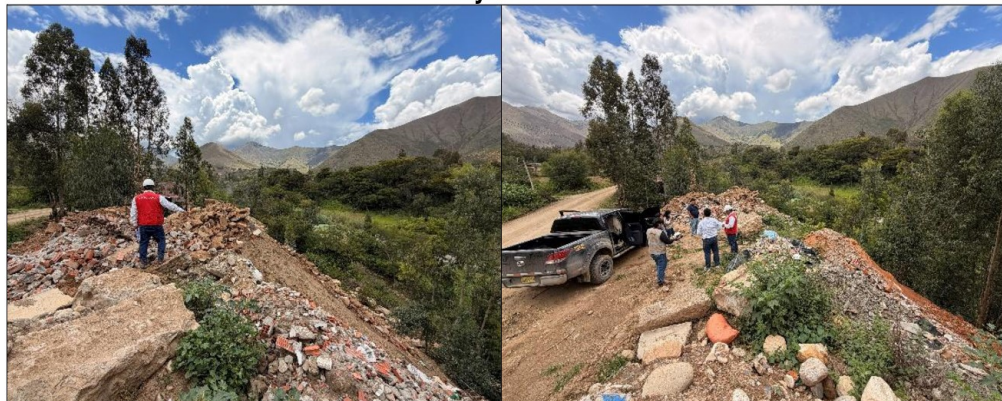
**Imagen n.º 1.** Se observa la vista fotografía del DME, sin la implementación de trabajos de mitigación ambiental y con presencia de bloques de concreto ladrillo y escombros

**Imagen n.º 2.** Se materiales de escombros en la zona del DME de Huayllabamba.

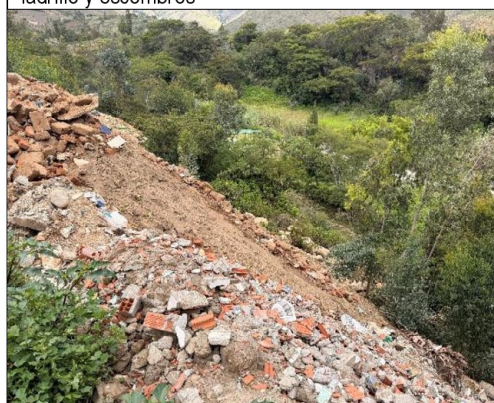
**Imagen n.º 3.** Se observa la zona de influencia del DME en la localidad de Huayllabamba.

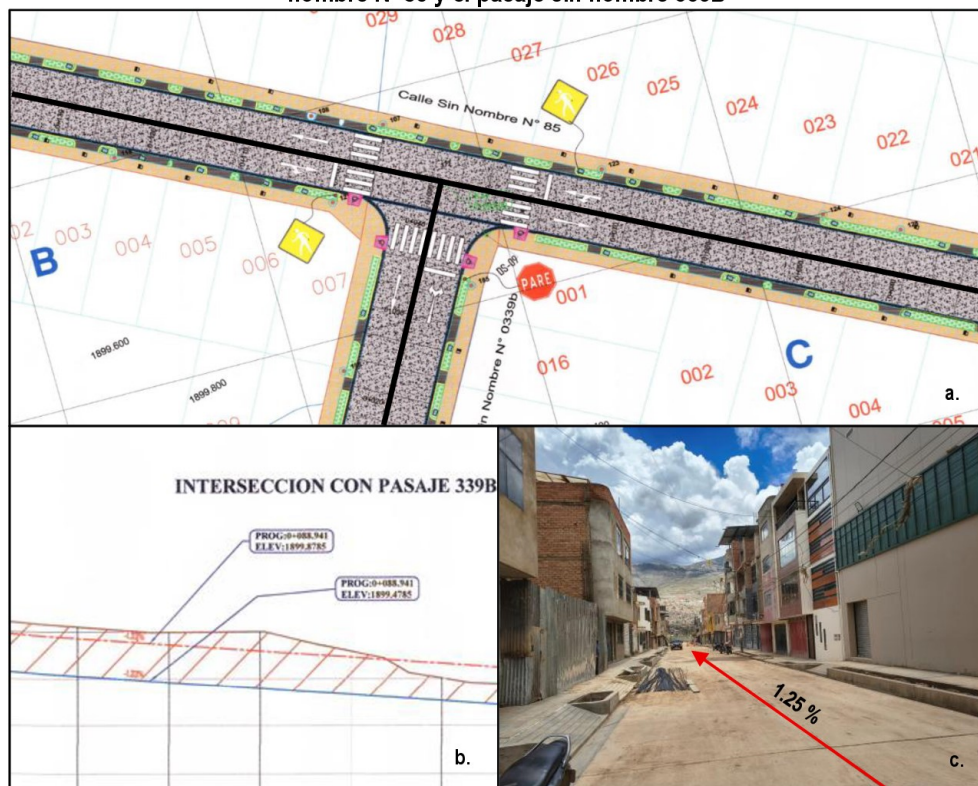
**Panel Fotográfico n.º 11**  
**Verificación de la pendiente y características geométricas en la intersección de la calle sin nombre N° 85 y el pasaje sin nombre 339B**

a. Vista en planta de la intersección de la calle sin nombre 85 y el pasaje sin nombre 339B b. Perfil longitudinal del eje de la vía donde se evidencia las cotas en la intersección del pasaje sin nombre 339B c. Vista fotográfica de la calle sin nombre n.º 85 donde se verificó la pendiente de 1.25%.

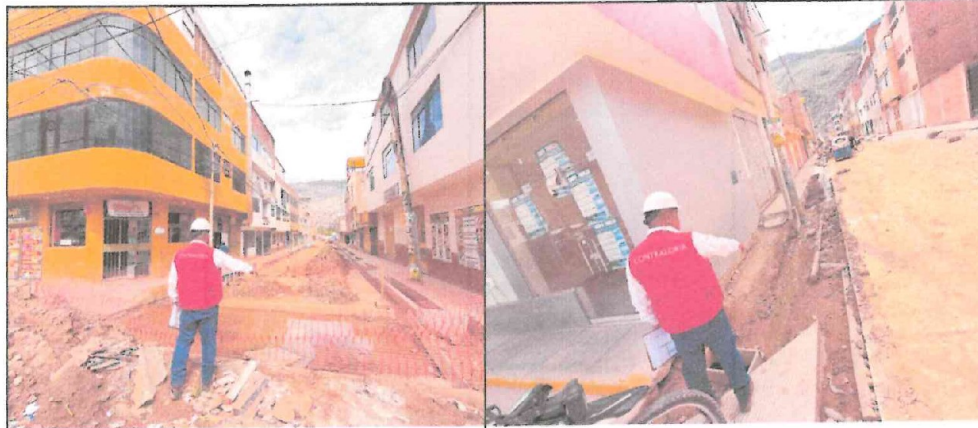
**Imagen n.º 1.** Se observa la acumulación de aguas servidas en la intersección de la vía colectora con la calle sin nombre n.º 88

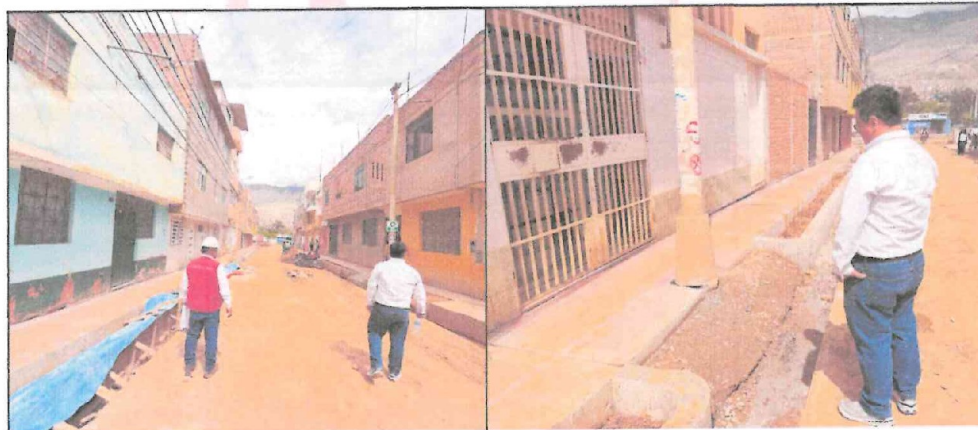
- En la calle sin nombre n.º 88, se constató que las cunetas de concreto en ambos márgenes no han sido ejecutadas; asimismo, se encuentran pendientes de culminación las veredas, rampas y sardineles. En la intersección con la Av. Colectora, se observó un buzón proyectado a una altura de 1.10 m, cuya estructura presenta un espesor de apenas 2.5 cm en su extremo cercano a la cuneta y evidencia cangrejeras (vacíos en el concreto). Adicionalmente, cerca del pasaje n.º 0339, se identificó un buzón cubierto únicamente con maderas y sin las medidas de seguridad correspondientes, sumado a una evidente falta de orden y limpieza, falta de sellado de juntas en pavimento y veredas, como se muestra en las imágenes siguientes.

**Imagen n.º 1.** Se observan los trabajos de encofrado de sardineles; sin embargo, se advierte la falta de vaciado de concreto en las cunetas.

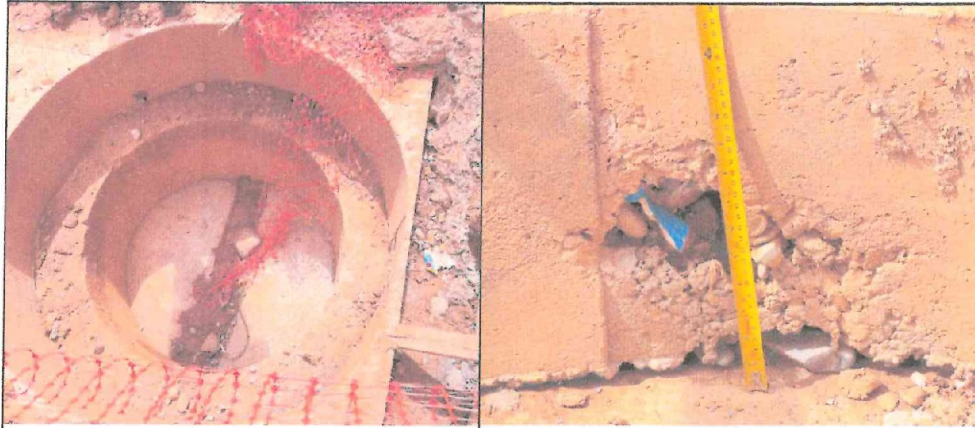
**Imagen n.º 3.** Se observó el buzón ejecutado en la intersección de la Vía Colectora y la calle sin nombre 88, el cual presenta un espesor de solo 2.5 cm en el área colindante con la cuneta.

**Imagen n.º 4.** Se identificó la presencia de cangrejas en la estructura del buzón, específicamente en la sección donde el espesor se reduce a solo 2.5 cm.

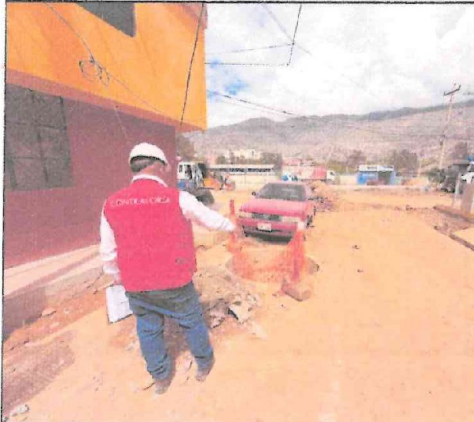
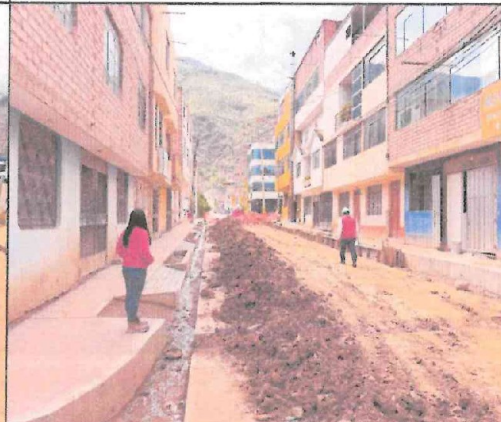
**Imagen n.º 5.** Se observó que el buzón ubicado en la intersección de la calle sin nombre n.º 88 y la Av. Regional, con deficiente implementación de las medidas de seguridad

**Imagen n.º 6.** Se observa la falta limpieza en la calle sin nombre n.º 88 que brinda acceso a la vía colectora.

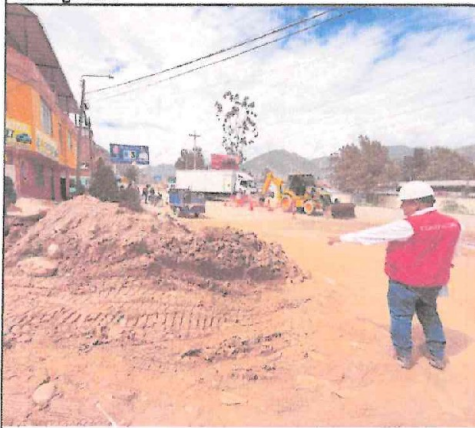
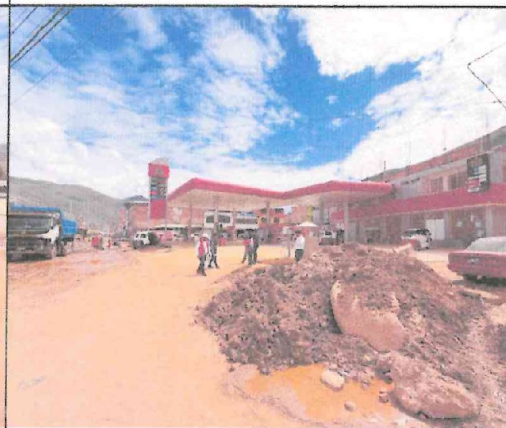
**Imagen n.º 7, 8.** Se observa la falta de limpieza en la intersección de la Av. Regional y la calle sin nombre n.º 88

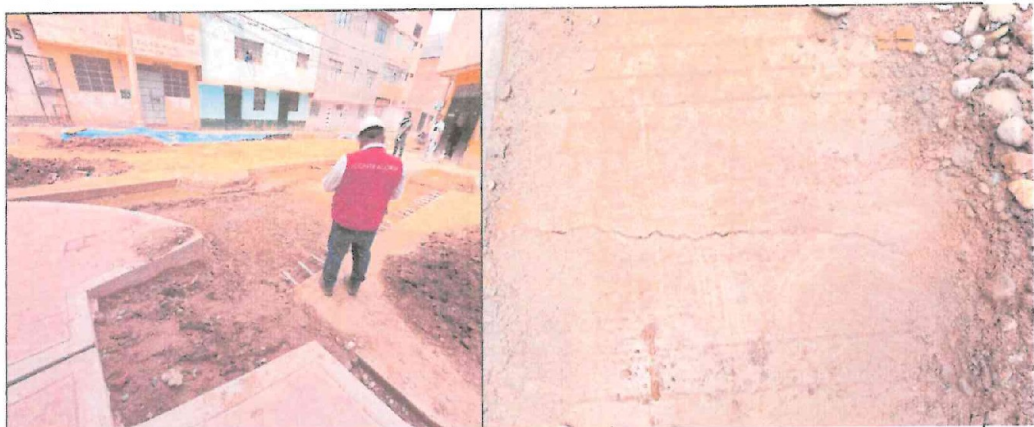
- Durante la inspección del pasaje n.º 0339, se evidenció que las partidas de vaciado de concreto en pavimento y cunetas permanecen inconclusas. Asimismo, se identificaron rampas con una pendiente de 45.45 por ciento ( $H=0.825$ ;  $V=0.375$ ), pavimento con presencia de fisuras y no existe acceso en algunas rampas con la vereda y el pavimento, aunado a ellos falta la ejecución de sellado en juntas de pavimentos y veredas, como se muestra en las imágenes siguientes.

**Imagen n.º 1.** Se observa la falta de culminación de colocado de concreto en pavimentos, cunetas y rampas.

**Imagen n.º 2.** Presencia de fallas fisuras en pavimentos de concreto correspondiente al pasaje sin número n.º 0339.

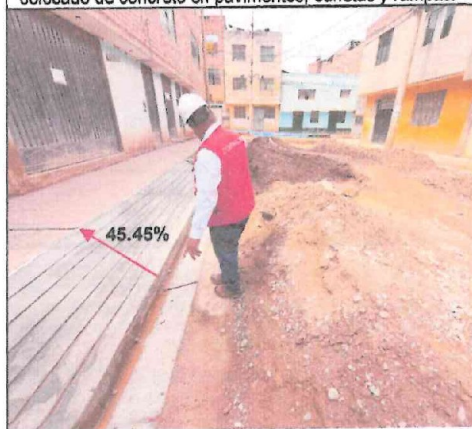
**Imagen n.º 3.** Se observa pendientes promedios de 45.45 % en rampas de la calle sin número.

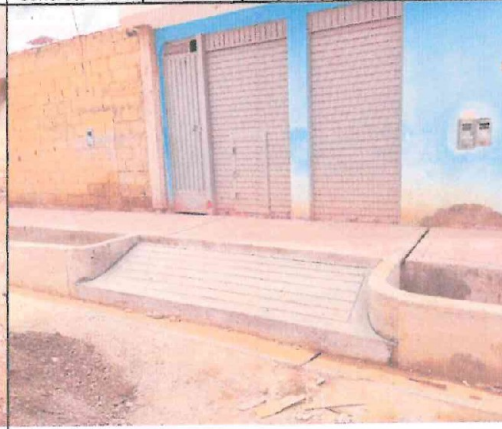
**Imagen n.º 4.** Se observa rampas que no brindan acceso directo a las veredas, así como al pavimento.

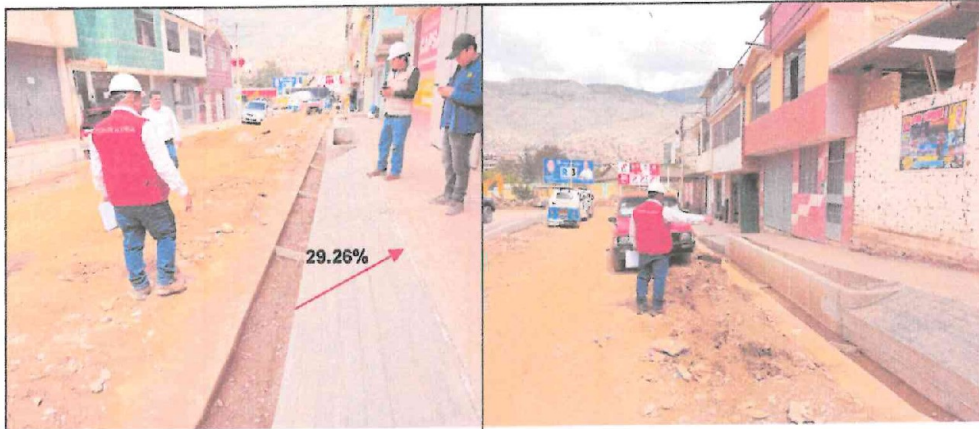
**Imagen n.º 1.** Se observa la existencia de rampas con pendiente con 29.26 % (por ciento) de pendiente, así como la falta de limpieza de la vía.

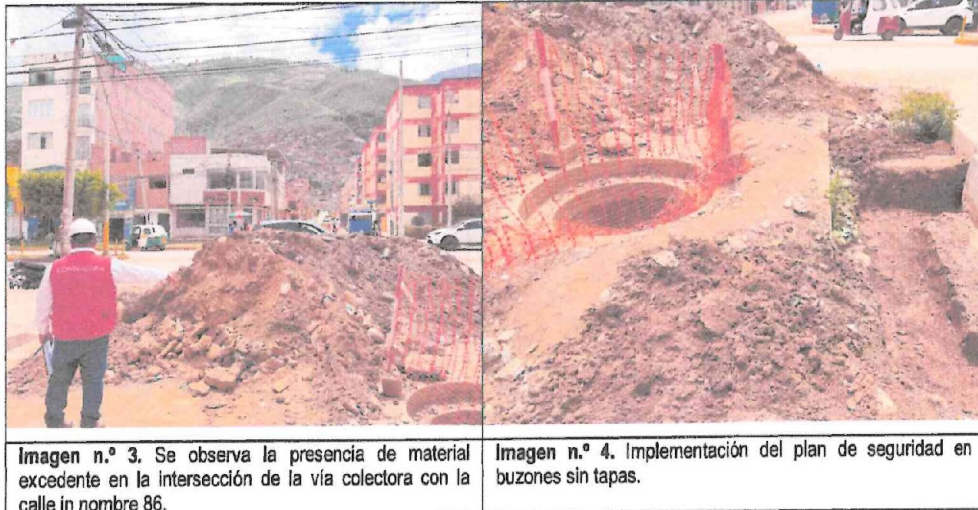
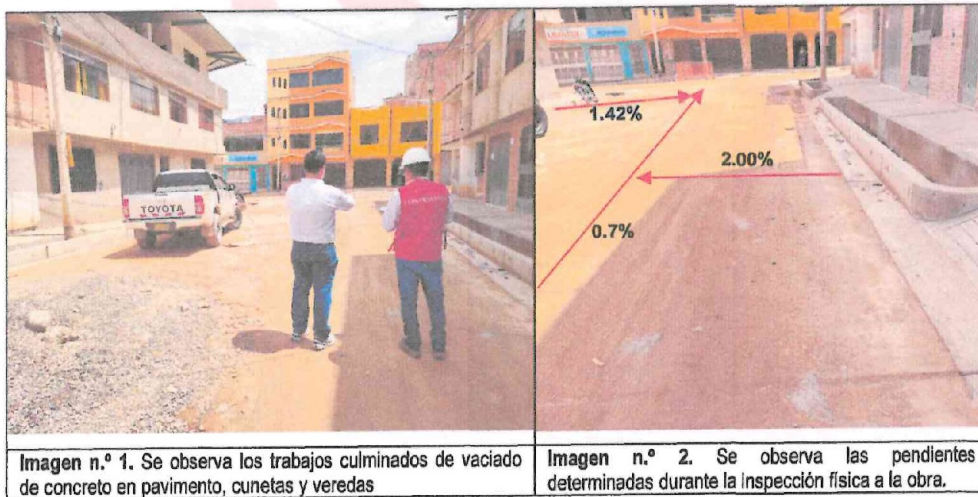
- Durante el recorrido al pasaje sin nombre n.º 0339b, se constató la culminación del vaciado de concreto en pavimento, cunetas y rampas de acceso. No obstante, se encuentran inconclusos el concreto en rampas para personas con discapacidad, el sellado de juntas (en veredas, cunetas y pavimento) y la construcción de badenes en las intersecciones.

Asimismo, se verificaron las siguientes precisiones técnicas con un nivel de ingeniero proporcionados por el contratista materializándose lo siguiente: un desnivel de 9.4 cm en la intersección de los ejes del pasaje n.º 0339b con la calle n.º 85; una pendiente longitudinal del eje de la vía de 0.7%; y bombeos transversales de 2% (derecha) y 1.42% (izquierda). Finalmente, se observó la ausencia de pendiente en la cuneta del margen derecho y un desnivel de 1 cm entre el pasaje n.º 0339b y la calle n.º 86, tal como se detalla en el registro fotográfico.

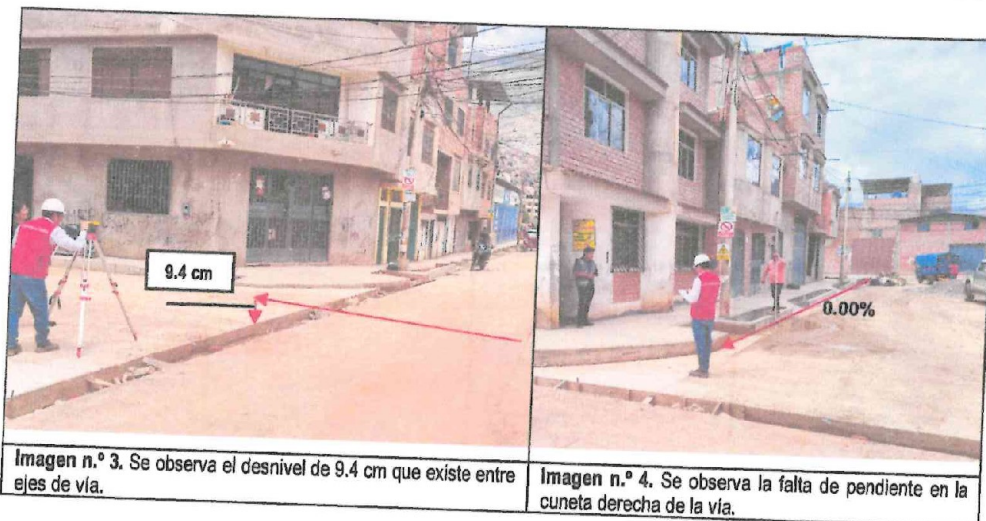
Imagen n.º 3. Se observa el desnivel de 9.4 cm que existe entre ejes de vía.

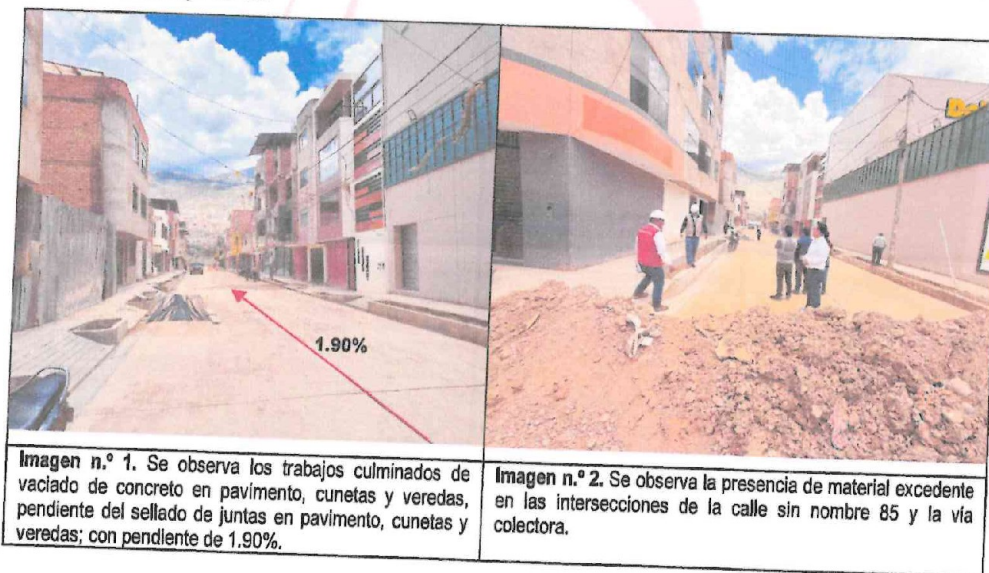
- Del recorrido a la calle sin nombre n.º 85 se observa que los trabajos de vaciado de concreto en pavimento, cunetas y sardineles se encuentran ejecutados estando por ejecutar los trabajos de sellado de juntas en pavimentos cunetas y veredas, además se verificó que se tiene un pendiente de 1.90 % del eje de vía

Imagen n.º 1. Se observa los trabajos culminados de vaciado de concreto en pavimento, cunetas y veredas, pendiente del sellado de juntas en pavimento, cunetas y veredas; con pendiente de 1.90%.

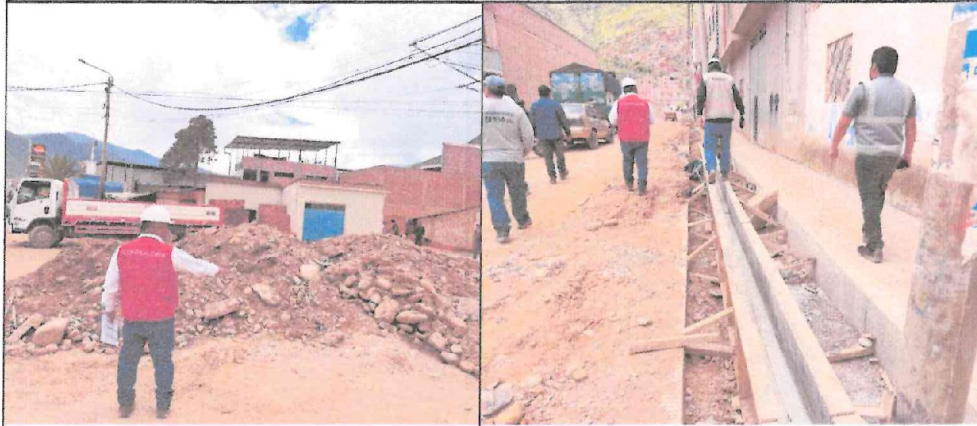
Imagen n.º 1. Se observa material la presencia de material excedente en la intersección con la avenida regional

Imagen n.º 2. Se observa trabajos de encofrado de sardineles, así como el colocado de concreto, no siendo ejecutado las cunetas.

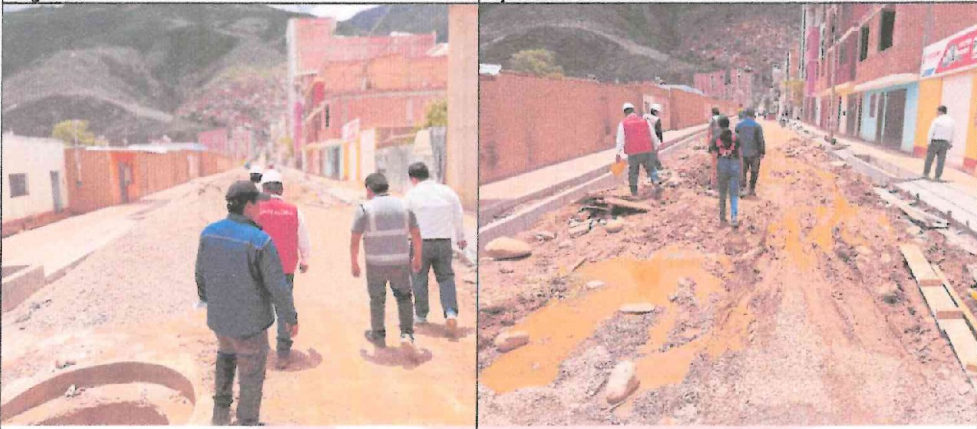
Imagen n.º 3. Se observa buzones sin las medidas de seguridad correspondiente, así como la acumulación de material en la vía.

Imagen n.º 4. Se observa la acumulación de madera de encofrados en la vía así como la presencia de agua en la vía.

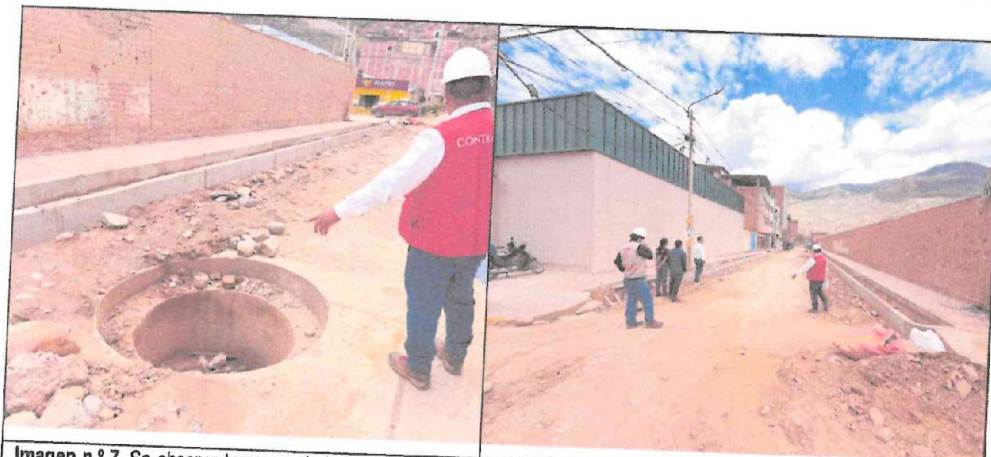
**Imagen n.º 7.** Se observa buzones sin la implementación de medidas de seguridad.

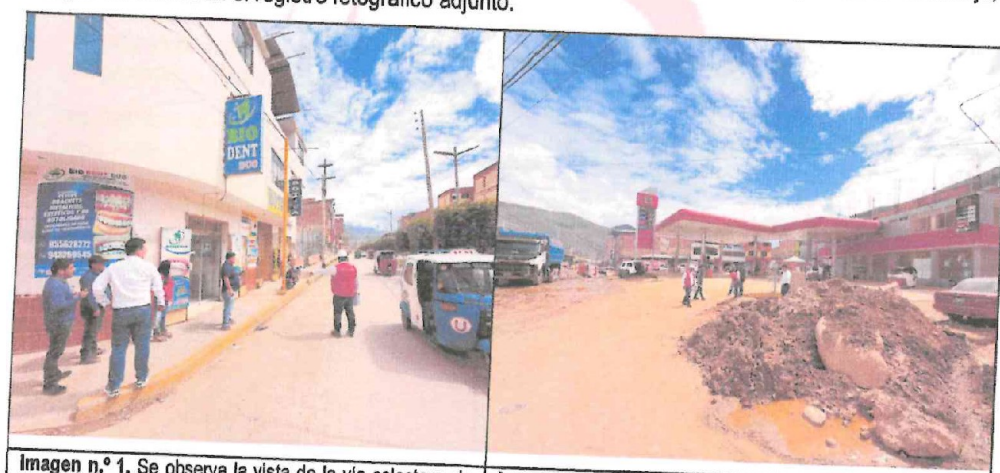
- Se advierte que, durante el recorrido de inspección, se constató la omisión en la implementación del plano de señalización provisional, así como la ausencia de un plan de desvío de tráfico en la zona exterior del proyecto. Esta situación incumple los protocolos de seguridad vial y salud en el trabajo, según se detalla en el registro fotográfico adjunto.

**Imagen n.º 1.** Se observa la vista de la vía colectora sin la implementación de señales provisionales y señales de desvío de tráfico.
