INFORME DE VISITA DE CONTROL
N° 004-2026-OCI/5344-SVC

**OBRA: “MEJORAMIENTO DE LA PRESTACIÓN DE
SERVICIOS EDUCATIVOS DE LA INSTITUCIÓN EDUCATIVA
PUBLICA SANTA RITA DE CASSIA EN EL DISTRITO DE SAN
VICENTE DE CAÑETE - PROVINCIA DE CAÑETE -
DEPARTAMENTO DE LIMA”, CUI N° 2531309**

**PERÍODO DE EVALUACIÓN:
DEL 20 DE ABRIL DE 2026 AL 24 DE ABRIL DE 2026**

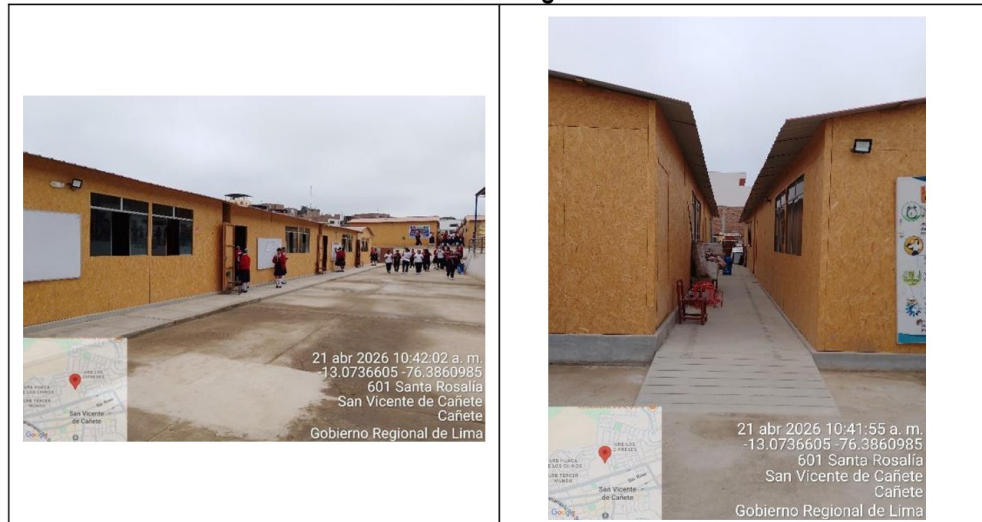
Imágenes n.ºs 7 y 8
Plan de Contingencia

Tomas fotográficas del patio central y pasadizo del Plan de Contingencia, los cuales carecen de señalización de seguridad.

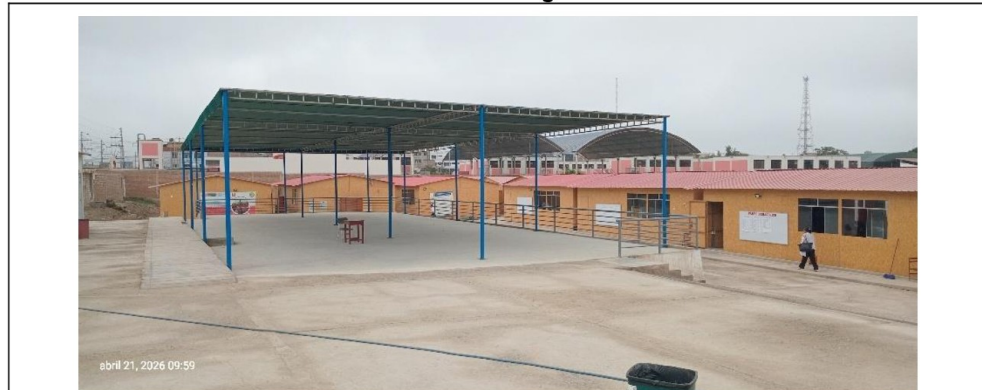
Imagen n.º 9
Plan de Contingencia

Tomas fotográficas panorámica del patio central y módulos del Plan de Contingencia, los cuales carecen de señalización de seguridad, tales como la demarcación de zonas seguras y rutas de evacuación, ni ubicación de extintores.

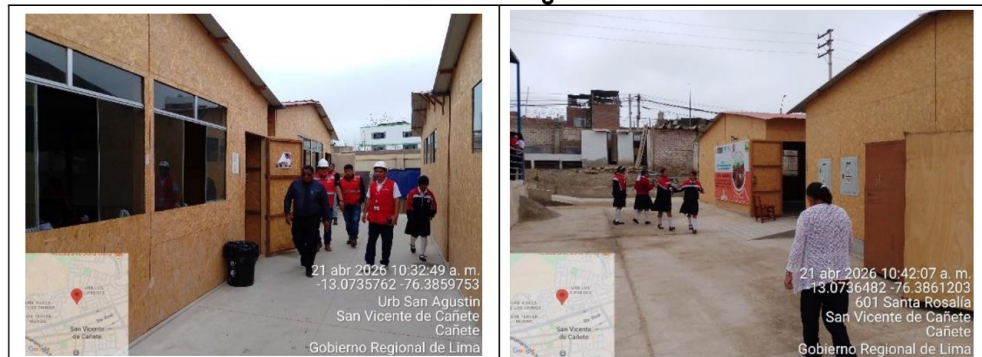
Imágenes n.ºs 10 y 11
Plan de Contingencia

Tomas fotográficas de módulos del Plan de Contingencia, los cuales carecen de señalización de seguridad.

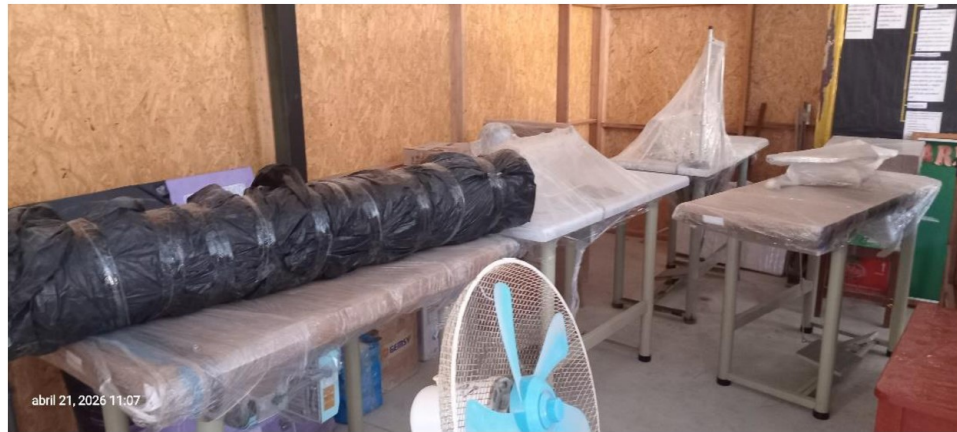
Toma fotográfica de máquinas de coser instaladas en el Taller Textil, que no vienen siendo utilizadas por el alumnado.

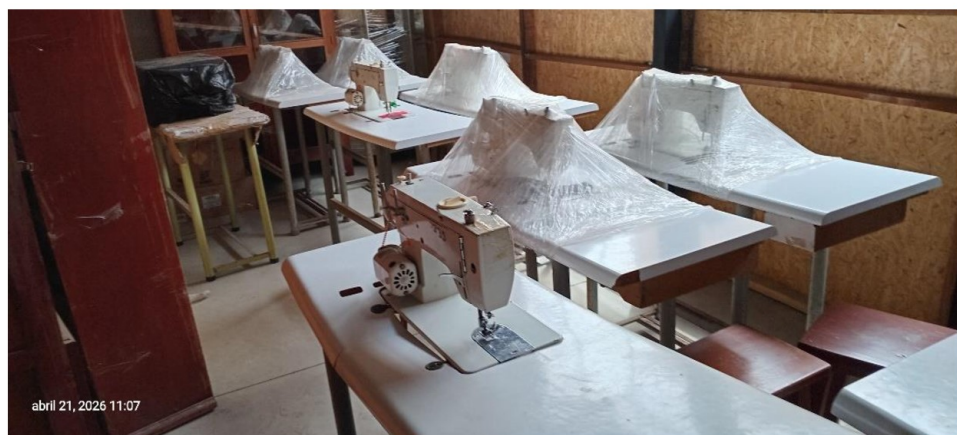
Toma fotográfica de máquinas de coser instaladas en el Taller Textil, que no vienen siendo utilizadas por el alumnado.

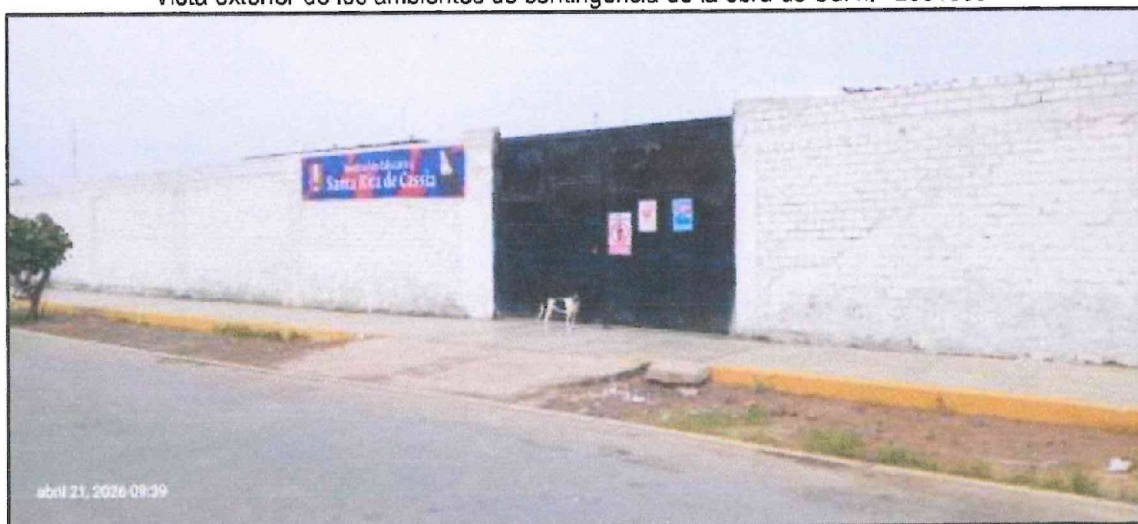
Imagen n.º 1

Vista exterior de los ambientes de contingencia de la obra de Cui n.º 2531309

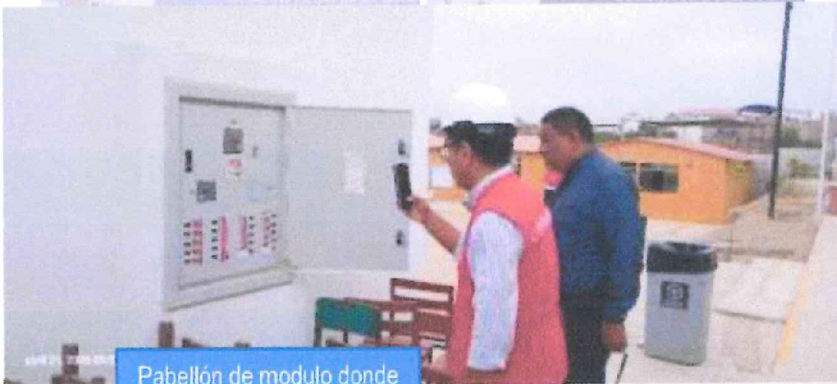
Pabellón de modulo donde se evidencia el corto de energía eléctrica

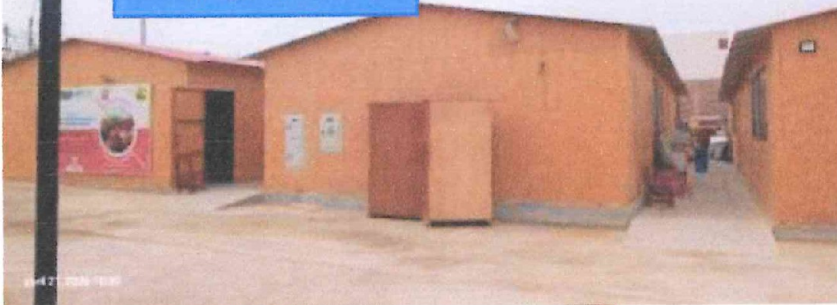
Pabellón de modulo donde se evidencia el corto de energía eléctrica

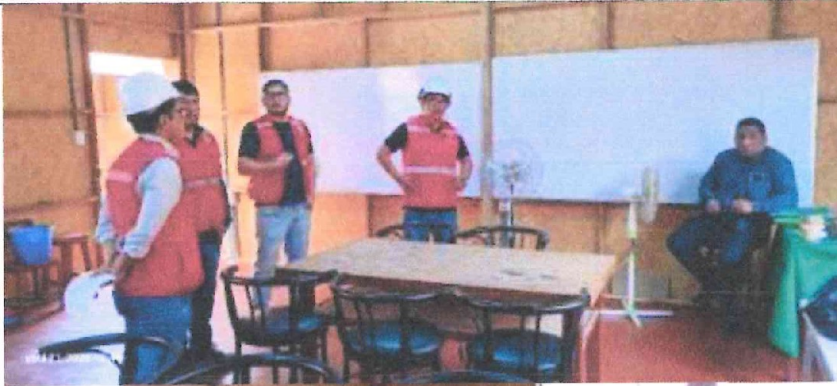
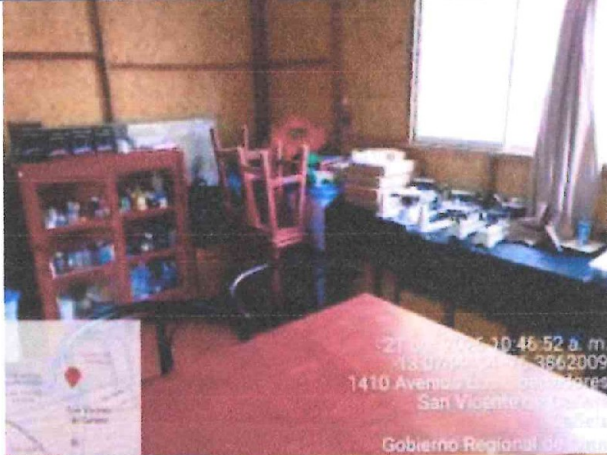
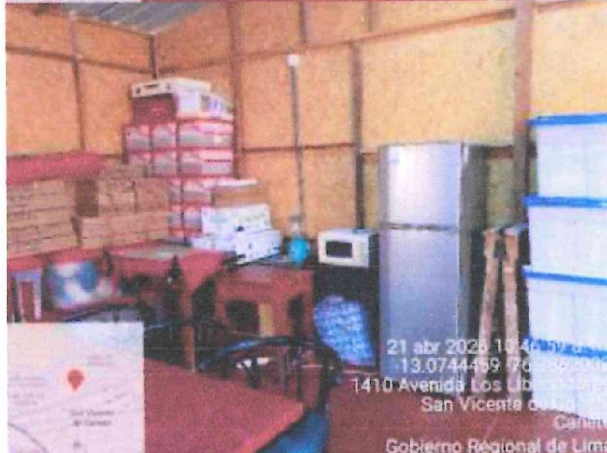
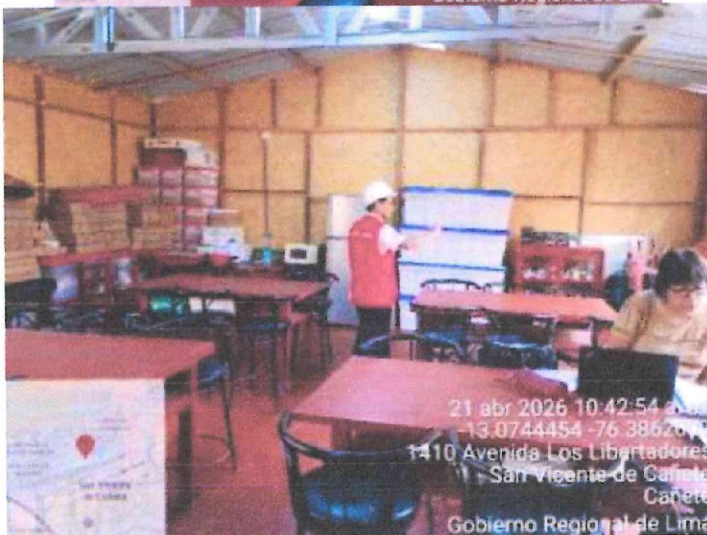
Imágenes n.ºs 13 al 16

Laboratorio:

En el laboratorio el director y los docentes de la institución educativa pusieron en conocimiento la ausencia de lavaderos para laboratorio, así como la insuficiencia de tomacorrientes y de ventilación, situación que viene limitando el adecuado desarrollo de las actividades académicas y las condiciones de confort de los alumnos.

Al respecto, el inspector de obra señaló que el proyecto se ejecuta bajo la modalidad de suma alzada y que se han respetado los planos conforme al expediente técnico; no obstante, indicó que realizará las coordinaciones con la empresa contratista o quien corresponda, a fin de evaluar la implementación de las mejoras planteadas.

Se retira que se ha ejecutado el proyecto cumpliendo el expediente técnico.

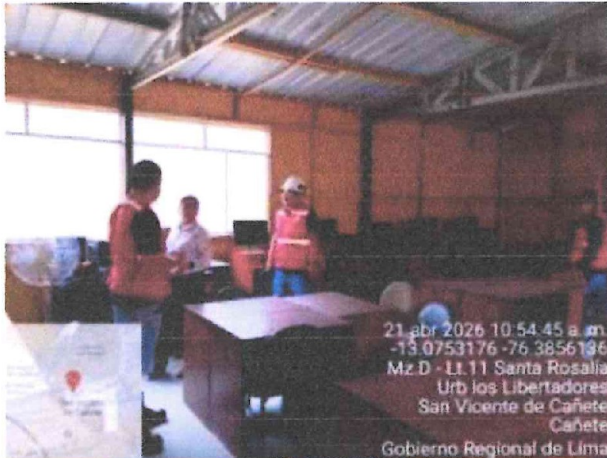
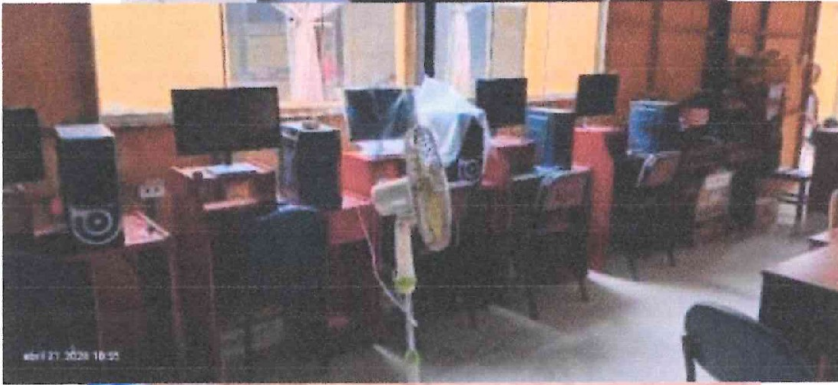
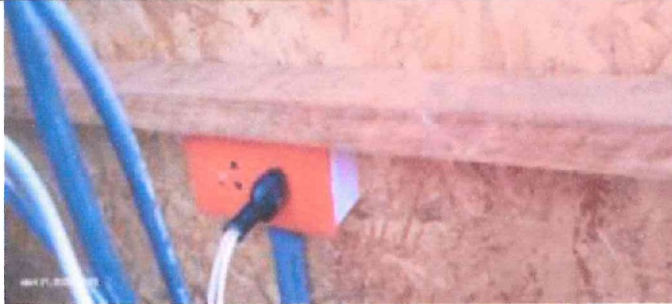
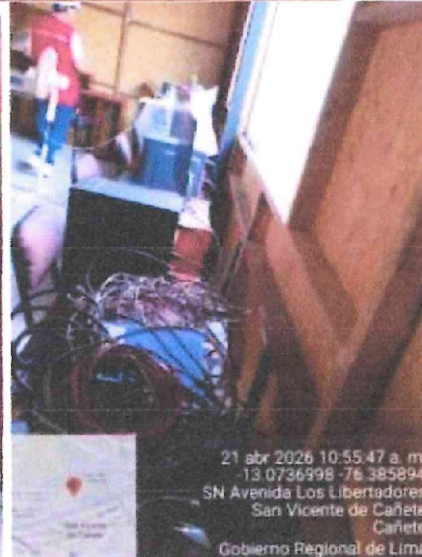
Imágenes n.ºs 17 al 22

Sala de Innovación:

En la sala de innovación, el director y los docentes de la institución educativa pusieron en conocimiento la insuficiencia de tomacorrientes en dicho ambiente, toda vez que solo se cuenta con tres tomacorrientes dobles, los cuales no abastecen la demanda total de las computadoras instaladas, así como la falta de ventilación adecuada.

La comisión de control efectuó la consulta sobre el tipo de energización al inspector de obra, quien señaló que el local cuenta con suministro monofásico advirtiéndose que dicha condición podría limitar la capacidad de carga eléctrica del ambiente

Asimismo, la comisión advirtió al director que las computadoras se encuentran conectadas de manera directa, sin el uso de estabilizadores de voltaje, lo cual podría afectar el adecuado funcionamiento de los equipos ante eventuales interrupciones o variaciones en el suministro eléctrico.

Al respecto, el inspector de obra señaló que el proyecto se ejecuta bajo la modalidad de suma alzada y que se han respetado los planos conforme al expediente técnico; no obstante, indicó que realizará las coordinaciones con la empresa contratista o quien corresponda, a fin de evaluar la implementación de las mejoras planteadas.

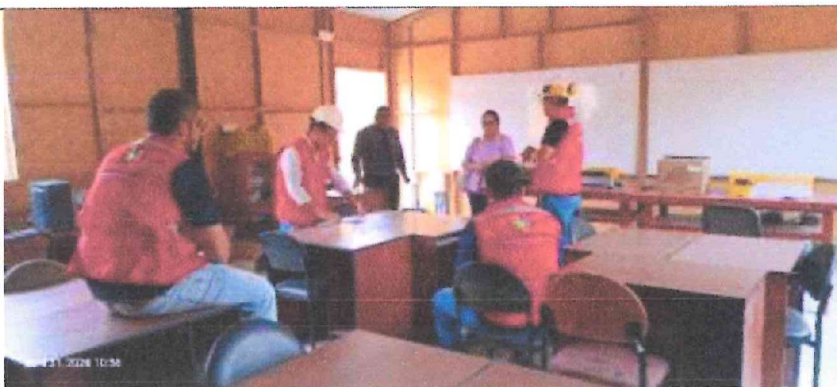
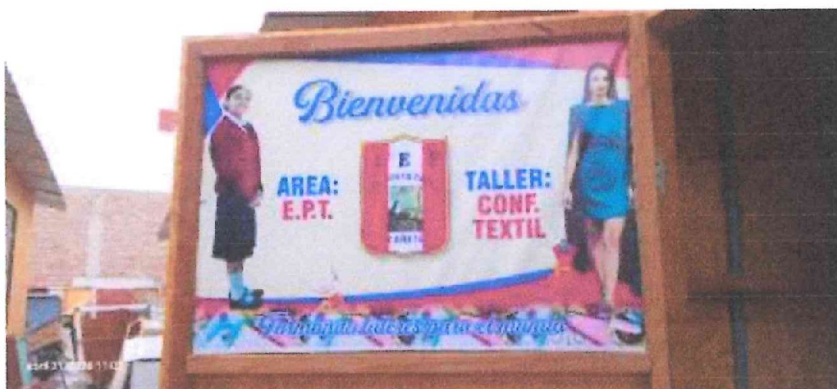
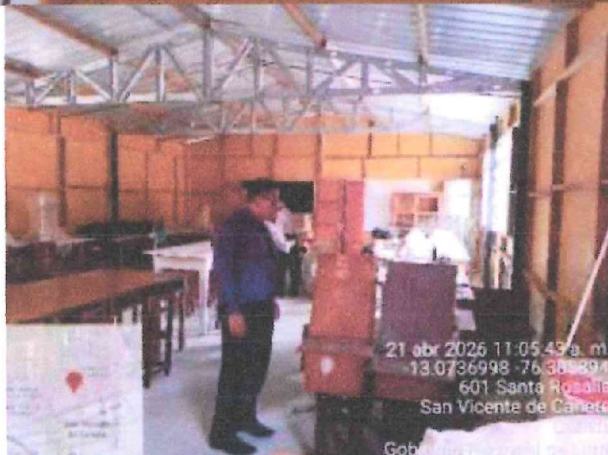
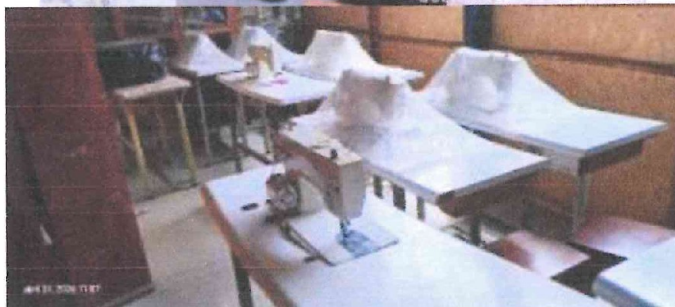
Imágenes n.ºs 23 al 27

Taller de Costura:

En la sala de Costura, el director y los docentes de la institución educativa pusieron en conocimiento la insuficiencia de tomacorrientes en dicho ambiente, los cuales no abastecen la demanda total de los equipos de costura, así como la falta de ventilación adecuada.

Inspección:
 Se ha cuestionado la estructura completamente del expediente técnico.

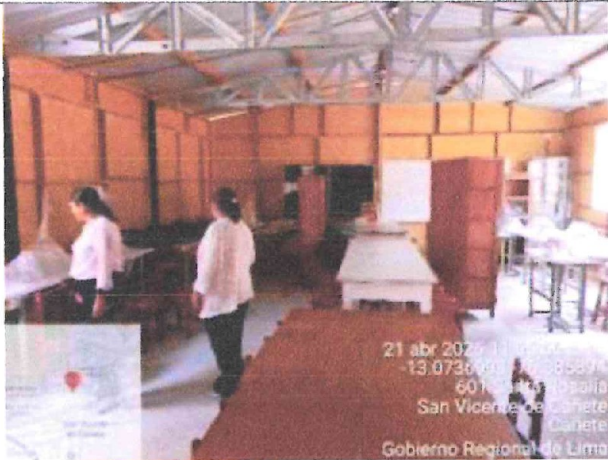
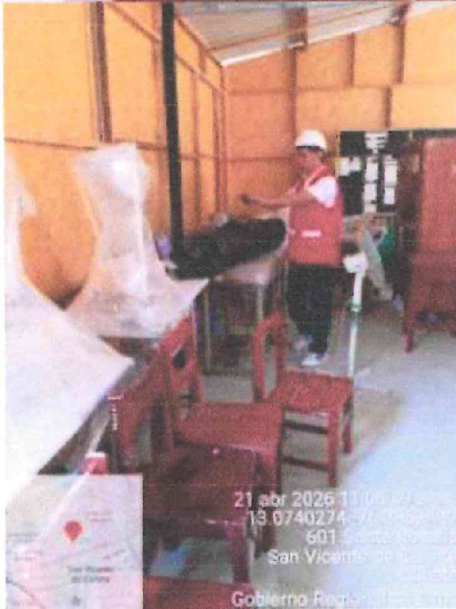
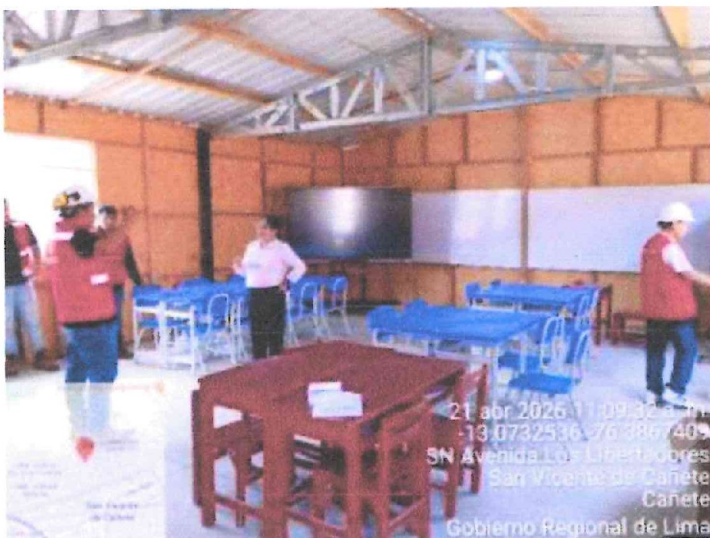
Imágenes n.ºs 28 al 29

Salas de Innovación:

Se evidenció la existencia de dos salas de innovación. Según lo referido por la docente, dichos ambientes cuentan con tomacorrientes; sin embargo, al coincidir grupos de alumnos en el mismo horario, la sala de innovación (ver imágenes n.ºs 17 al 22) no tendría la capacidad suficiente para atender a la totalidad de estudiantes 26 por aula aproximadamente, por lo cual se solicita evaluar la implementación de medidas de apoyo que permitan cubrir dicha demanda.

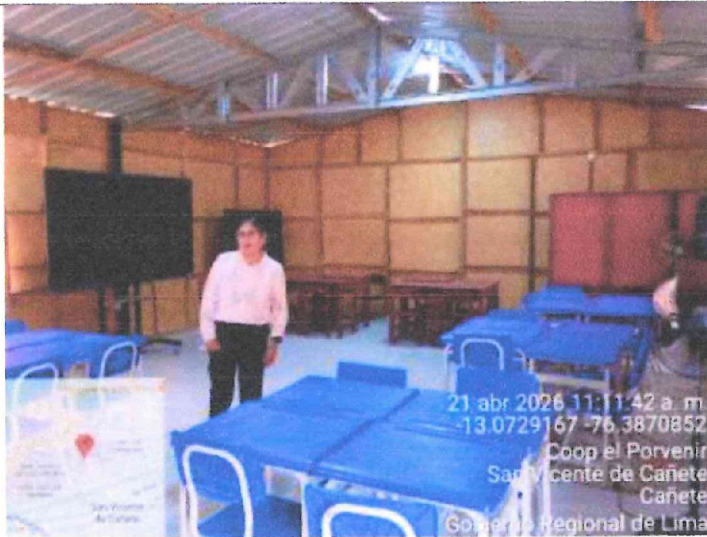
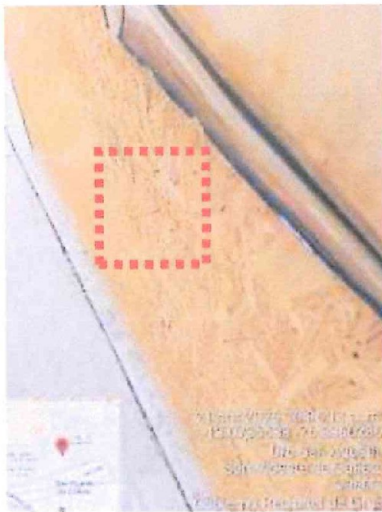
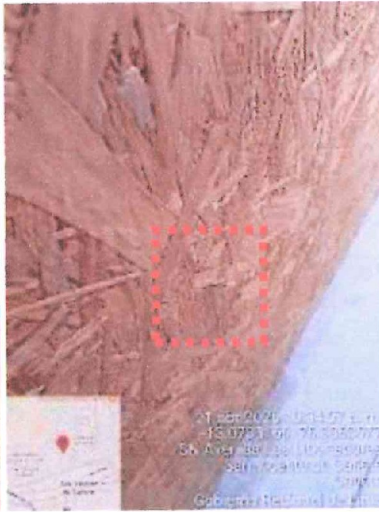
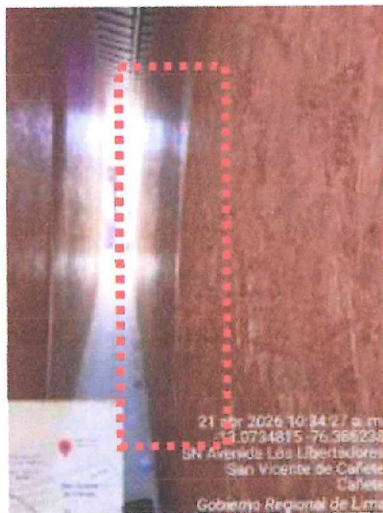
Imágenes n.ºs 30 al 32

Estado de Maderas Presadas:

RESPECTO A LAS IMAGENES DEL 30 AL 32 SE PROCEDERA A CORTAR ALGUNOS TORNELOS QUE SOBRESALEN. RESPECTO A LA SATURACION DEL DESOGUE, SE PRESENTO HACE ALGUNAS SEMANAS - ATRAS PERO POR UN ATORO GENERAL EN EL EXTERIOR, AFECTANDO A TODOS LOS CASOS VECINAS Y EMAPA - CAJETE SUBIENDO DICHO ATORO RESPECTO A LA IMAGEN 35 AL 36 LA ROTURA DE LA CALZADA FUE EFECTUADA POR EMAPA - CAJETE PARA EFECTUAR LA CONEXION DE LA RED DE AGUA. LA IMAGEN DEL 39 AL 43 LA SEÑALIZACION NO ES PARTIDA

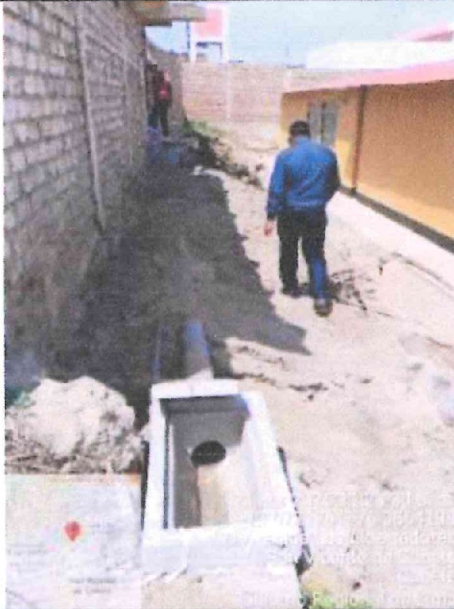
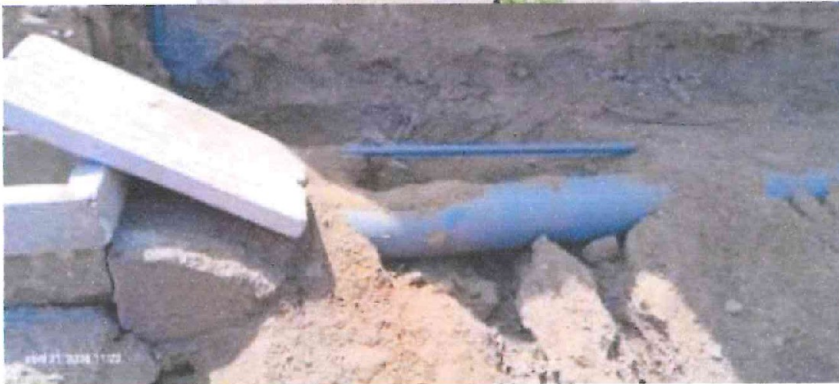
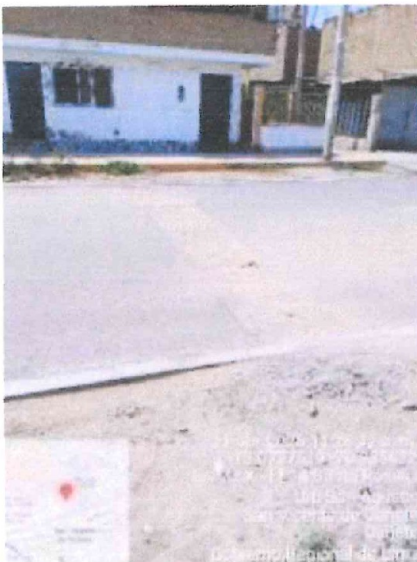
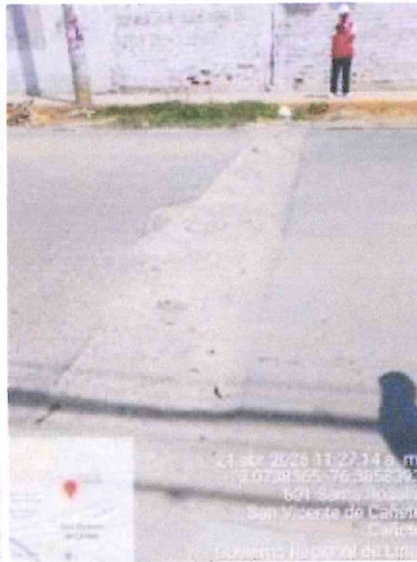
El director de la institución señaló que, a la fecha, el sistema se encuentra operativo; sin embargo, indicó que en determinadas épocas se satura, generando la presencia de malos olores.

Asimismo, se evidenció que el tubo conectado al buzón de desagüe no se encuentra adecuadamente cubierto.

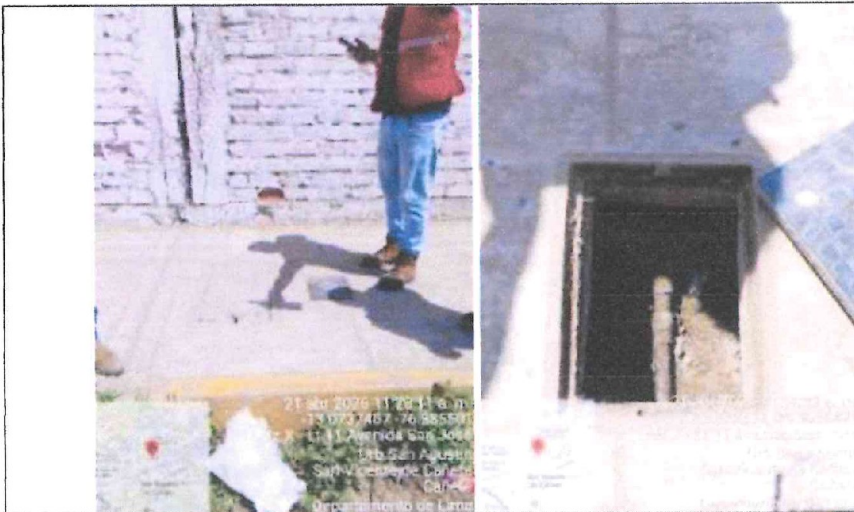
Imágenes n.ºs 37 al 38

Funcionamiento de agua:

Se evidenció que el sistema de abastecimiento de agua se encuentra operativo.

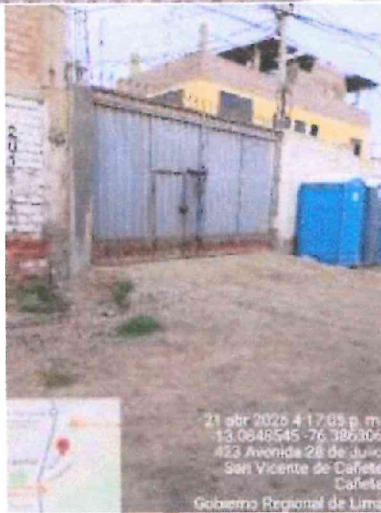
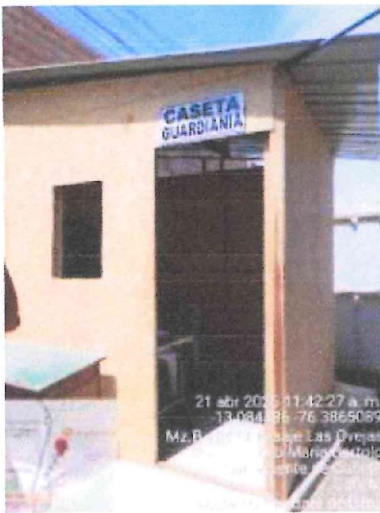
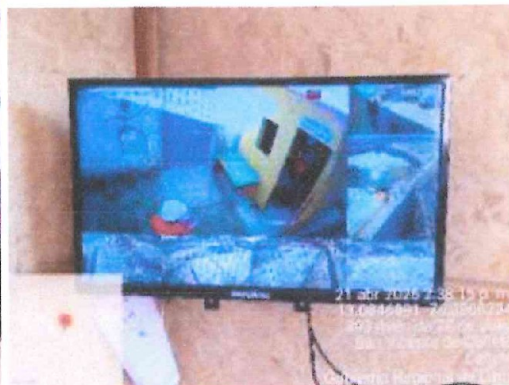
Imágenes n.ºs 44 al 45

Vista de una de las entradas a la obra.

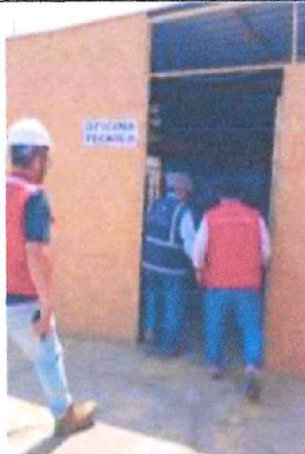
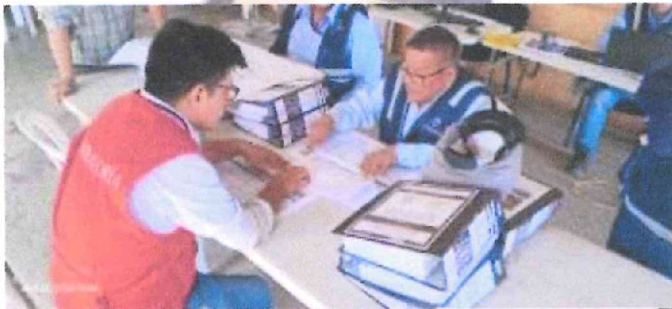
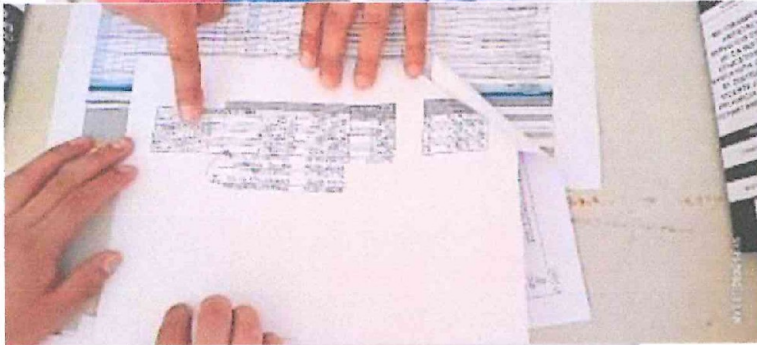
Se evidenció que la obra cuenta con un área de oficina técnica, donde se ubica la oficina del residente de obra. En dicho ambiente, el residente informó que, al 21 de abril de 2026, la obra presenta un avance aproximado del 7%, contando con tres (3) adicionales de obra aprobados, con una incidencia acumulada de 7,06%, y dos (2) adicionales pendientes de aprobación, con una incidencia de 3,45%.

Asimismo, precisó que el primer adicional se originó debido a la presencia de condiciones de licuación de suelo, por lo que se ejecutó la mejora del terreno mediante la colocación de material over y la aplicación de un solado de concreto en todos los pabellones proyectados. De igual modo, indicó que se realizó el desplazamiento de los ambientes previstos en el expediente técnico, en atención a la existencia de zonas con mayor incidencia de suelos no adecuados.

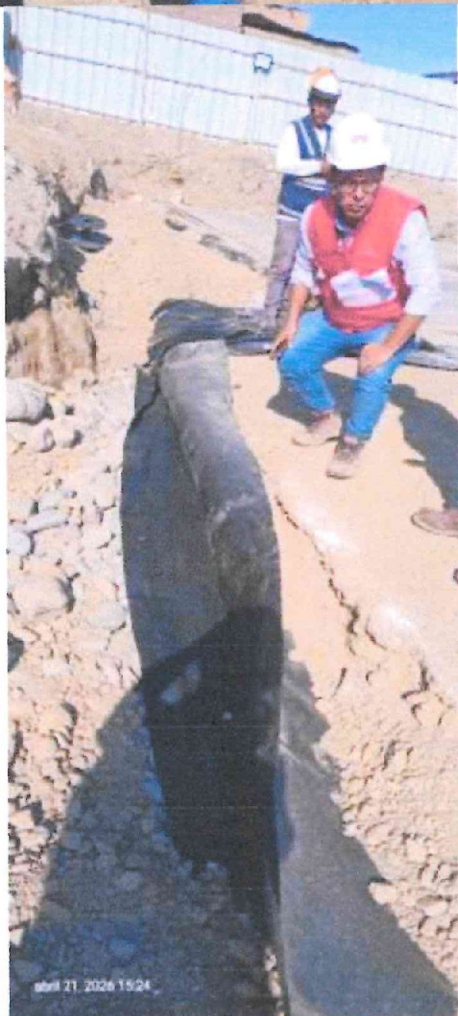
Se evidenció la ejecución de trabajos de mejoramiento de suelo en el bloque 9 por parte de la empresa contratista, mediante la colocación de geomembrana y geotextil, sobre los cuales se dispone material afirmado con un espesor aproximado de 0,30 m.

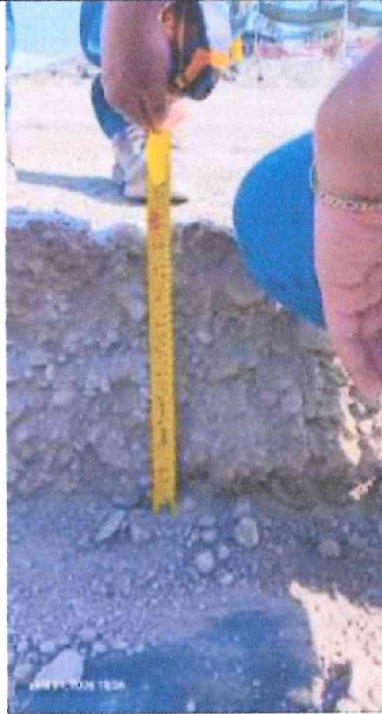
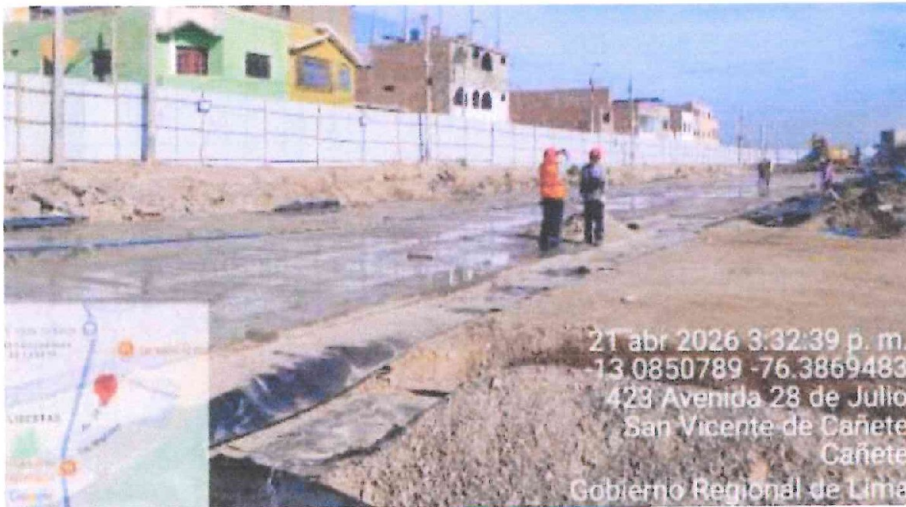
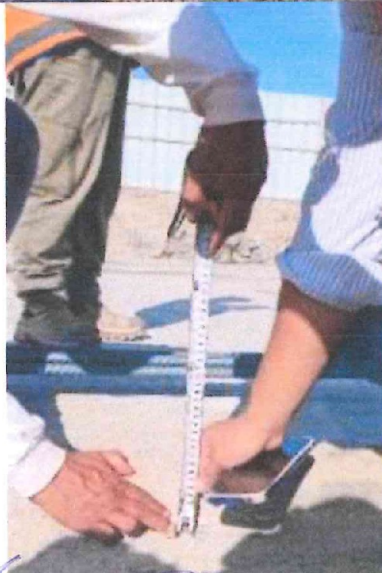
Imágenes n.ºs 56 al 57

Se evidenció que se vienen realizando labores de curado del concreto correspondiente a la ejecución del solado en los bloques del 5 al 8, espesor 0.06 m.

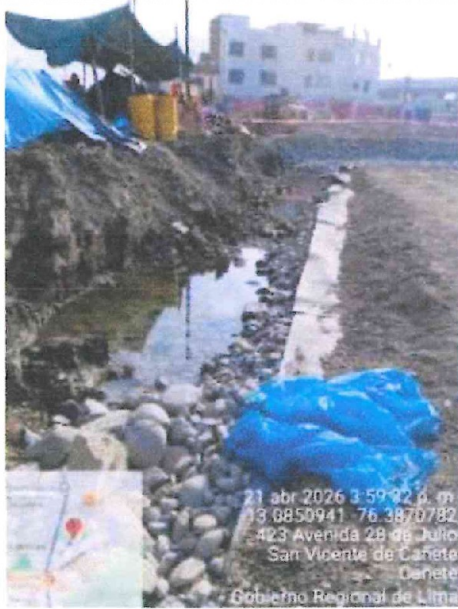
Imagen n.º 58

Entre los bloques 6 y 8 se evidenció el suelo saturado de agua, la cual venía siendo retirada mediante mangueras de succión.

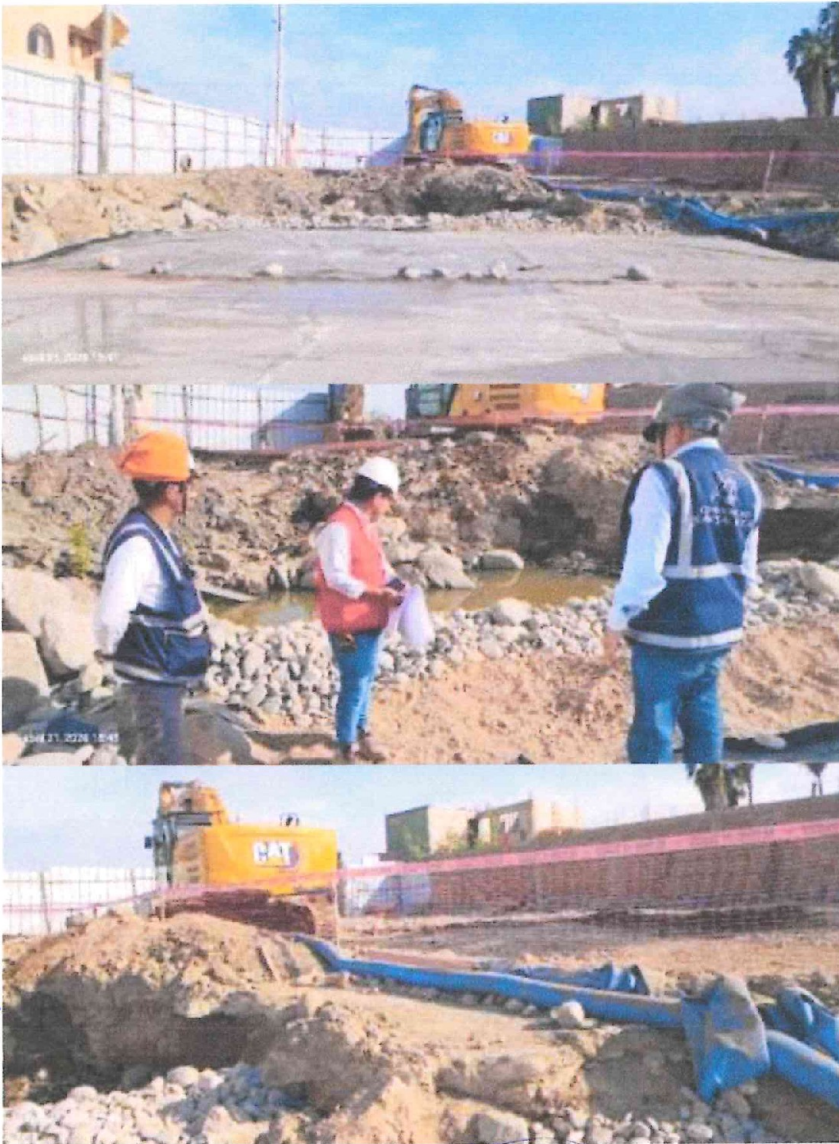
Imágenes n.ºs 59 al 62

En la parte final del bloque 5, colindante con la proyección del tanque elevado, no se evidenció la ejecución del solado. Asimismo, se verificó que el área del tanque se encontraba saturada de agua, la cual venía siendo retirada mediante mangueras de succión.

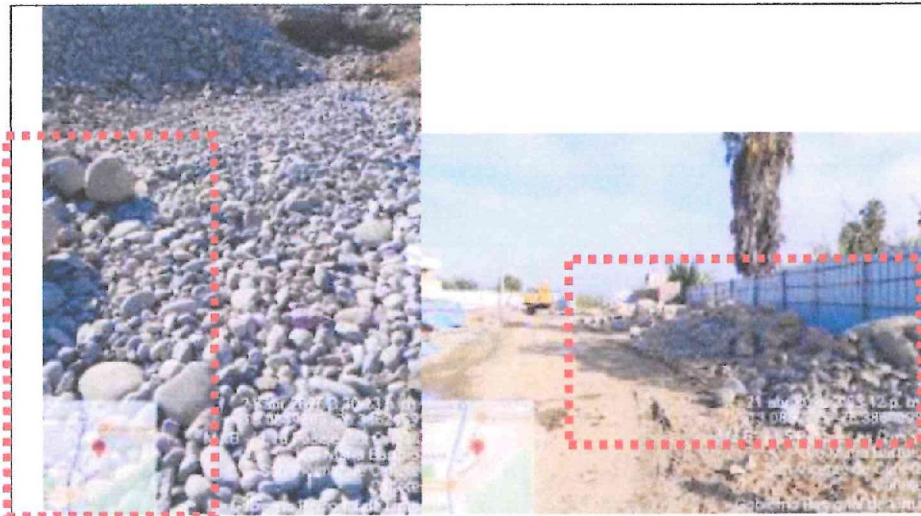
Imágenes n.ºs 67 al 68

Se evidenció una excavadora realizando la distribución de material over en el terreno, así como el uso de mangueras de succión para la extracción de agua acumulada en el área de trabajo.

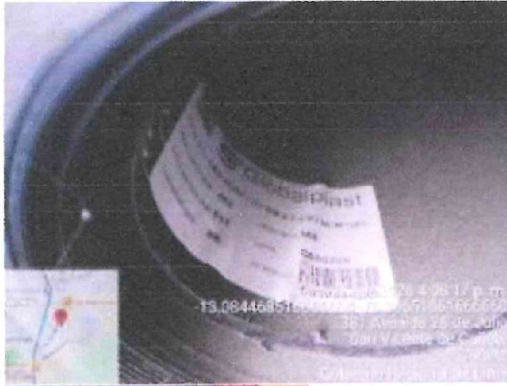
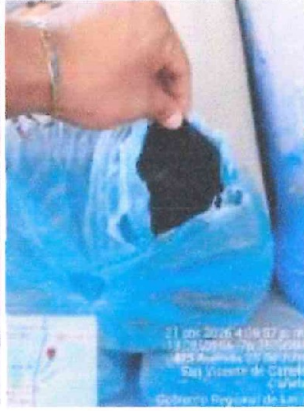
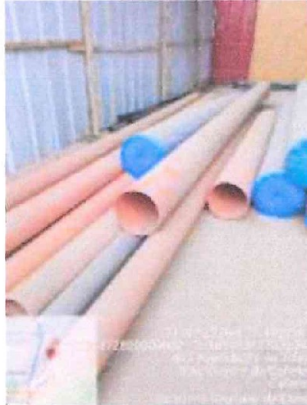
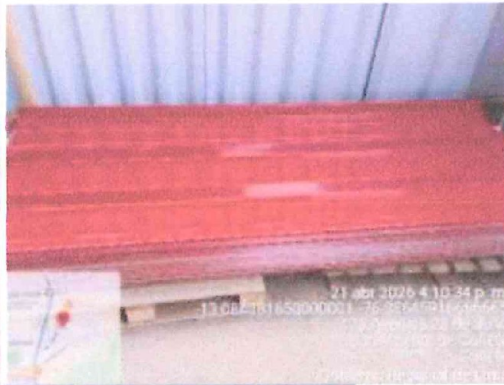
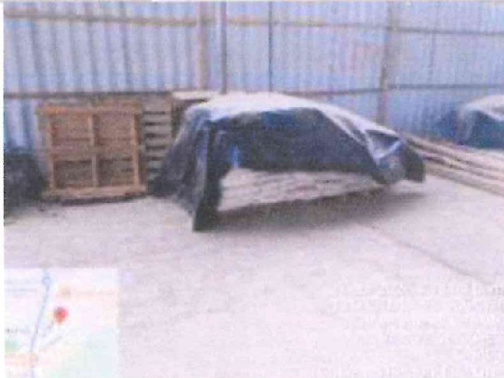
Imágenes n.ºs 71 al 77

Se evidenció el almacén de obra, donde se vienen acopiando materiales como tuberías de PVC, coberturas de Aluzinc, geomembrana, geotextil y cal.

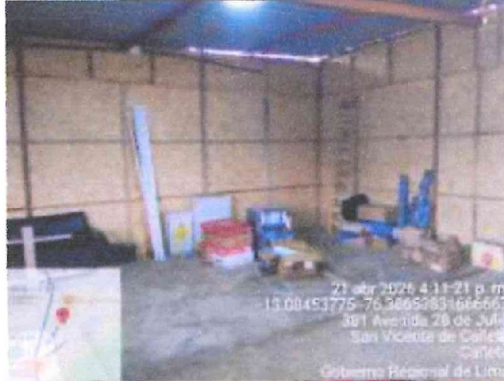
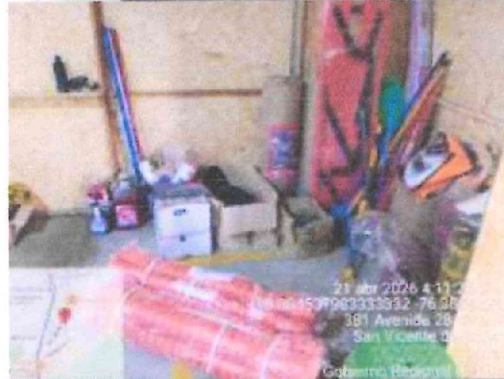
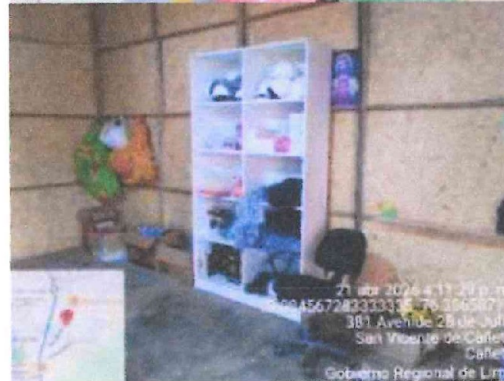
Imágenes n.ºs 78 al 84

Dentro del almacén se evidenció un ambiente destinado a oficina y almacenamiento, en el cual se encontraron equipos y mobiliario como laptop, impresora, sillas, escritorio, archivador y hojas bond, así como materiales de obra (tubos y cal) y artículos de seguridad y limpieza, tales como camilla, cintas de seguridad, cascos y chalecos. Asimismo, se advirtió la presencia de un extintor con fecha de vigencia vencida.

Especialista SST:
Se procede al retiro
del elemento para
su posterior cambio
(extintor)

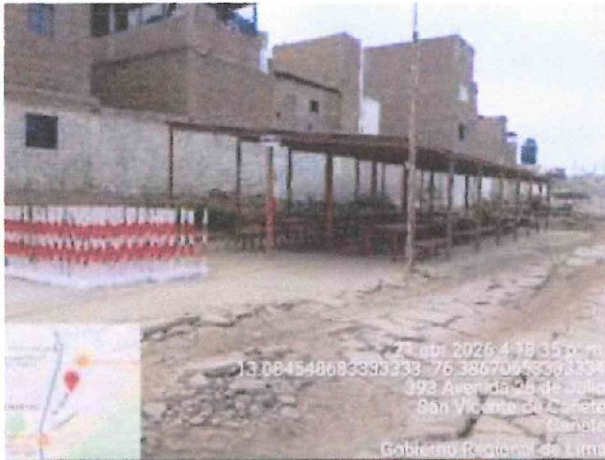
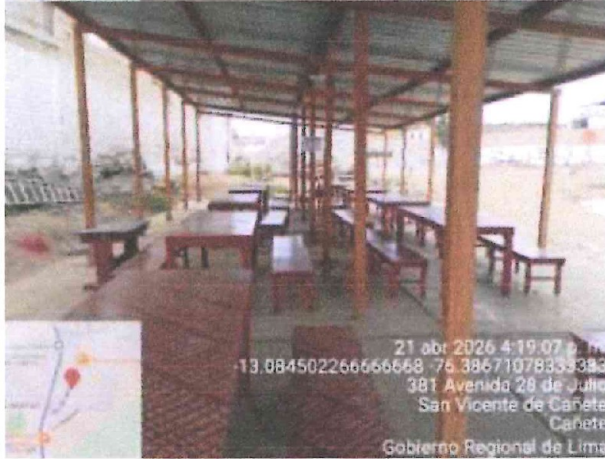
Imágenes n.ºs 88 al 89

Se evidenció (1) comedor para el personal de la obra.

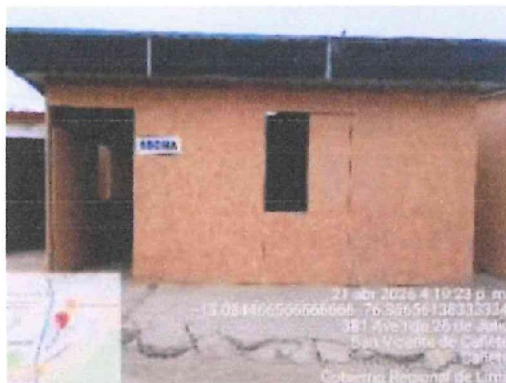
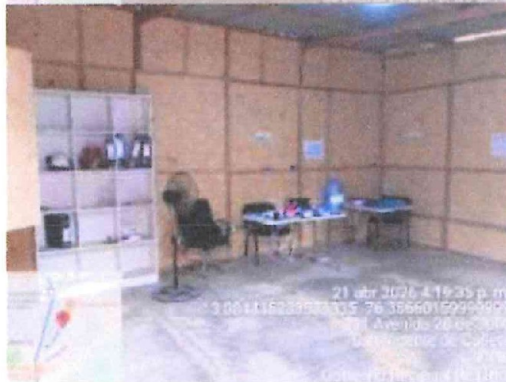
Imágenes n.ºs 90 al 91

Se evidenció un ambiente destinado a SSOMA, el cual cuenta con escritorios, laptops, archivadores y sillas.

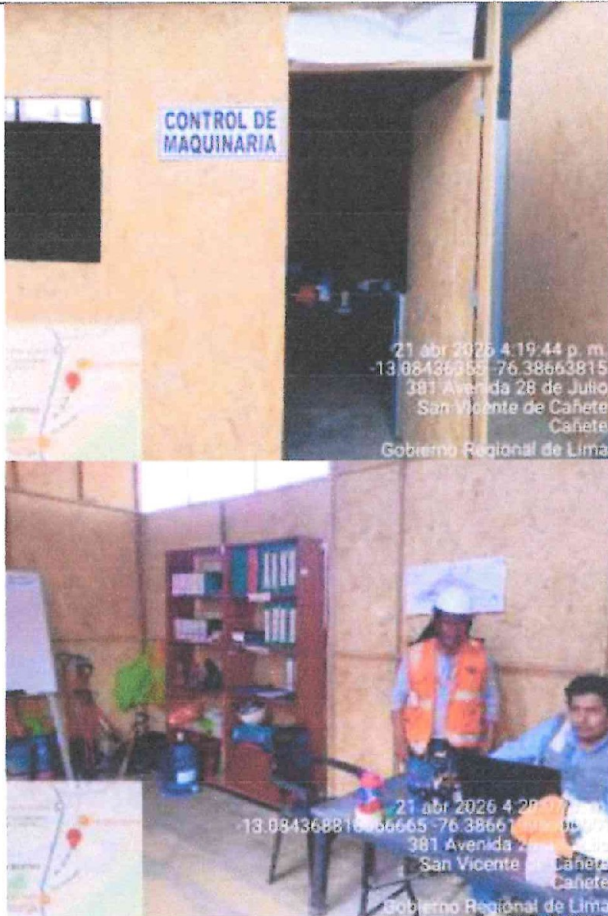
Imágenes n.ºs 92 al 93

Se evidenció un ambiente destinado al control de máquina, el cual cuenta con escritorios, laptops, archivadores y sillas.
