INFORME DE HITO DE CONTROL
N° 007-2026-CG/OC5344-SCC

**EJECUCIÓN DE LA OBRA “MEJORAMIENTO Y
AMPLIACIÓN DEL SERVICIO EDUCATIVO DEL NIVEL
SECUNDARIO DE LA I.E. NUESTRA SEÑORA DEL CARMEN
DEL DISTRITO DE IMPERIAL, PROVINCIA DE CAÑETE,
DEPARTAMENTO DE LIMA” CUI N° 2338999**

HITO DE CONTROL N° 8 – CULMINACIÓN DE LA OBRA

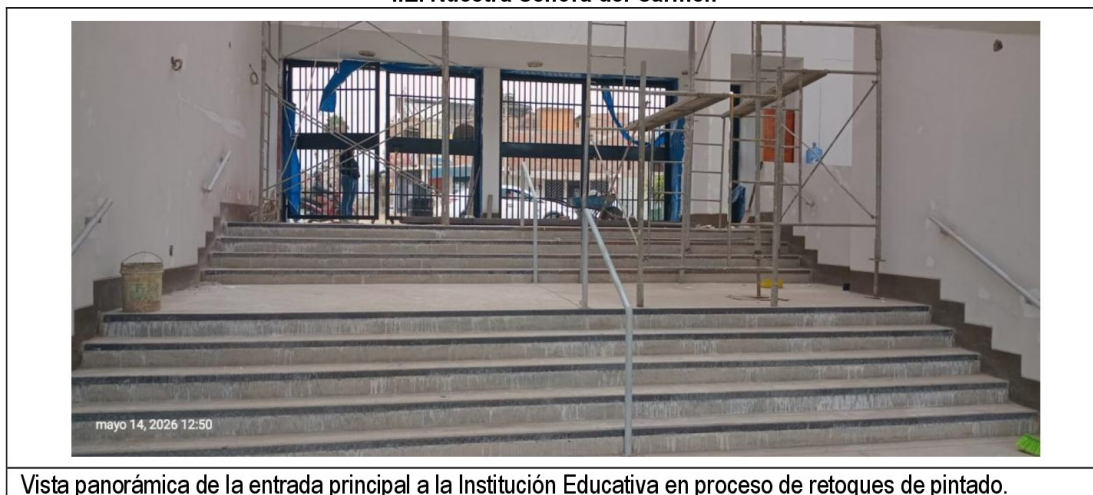
Imagen n.º 05
I.E. Nuestra Señora del Carmen

Vista panorámica de la entrada principal a la Institución Educativa en proceso de retoques de pintado.

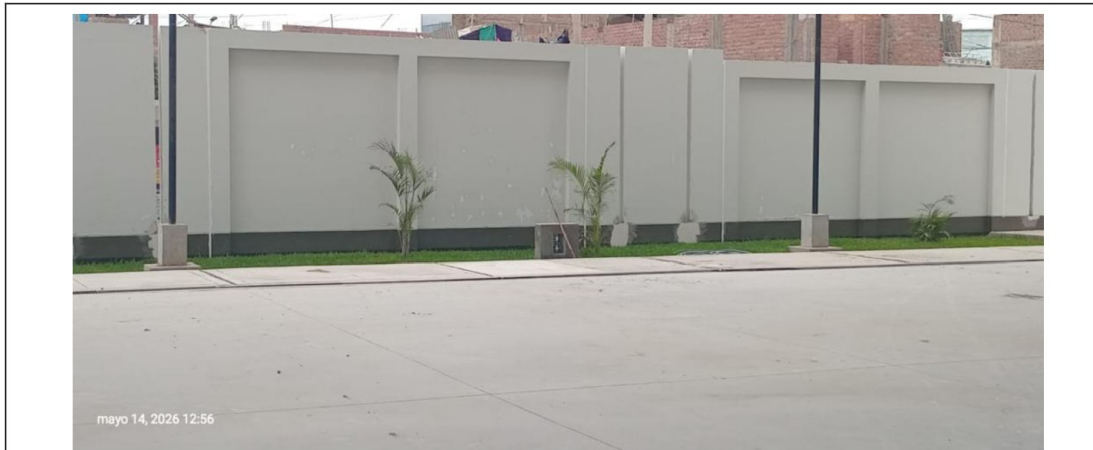
Imagen n.º 06
I.E. Nuestra Señora del Carmen

Muro lateral de la Institución Educativa culminado con partes resanadas por pintar.

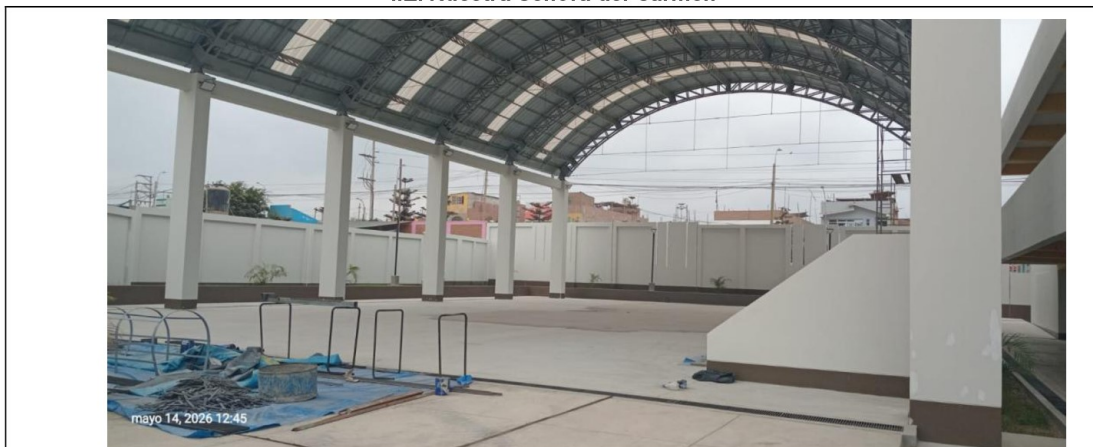
Imagen n.º 07
I.E. Nuestra Señora del Carmen

Patio techado de la Institución Educativa con materiales por retirar.

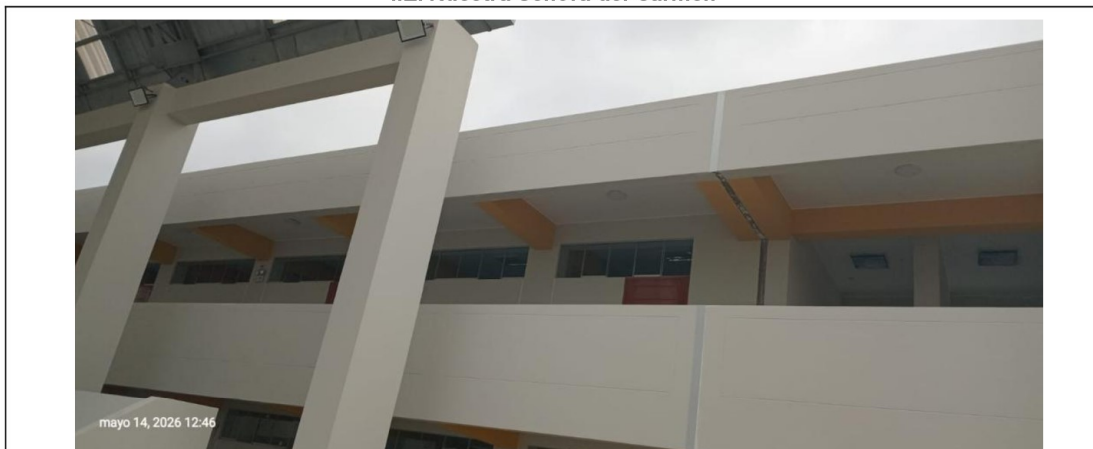
Imagen n.º 08
I.E. Nuestra Señora del Carmen

Segundo piso de pabellón de la Institución Educativa culminado.

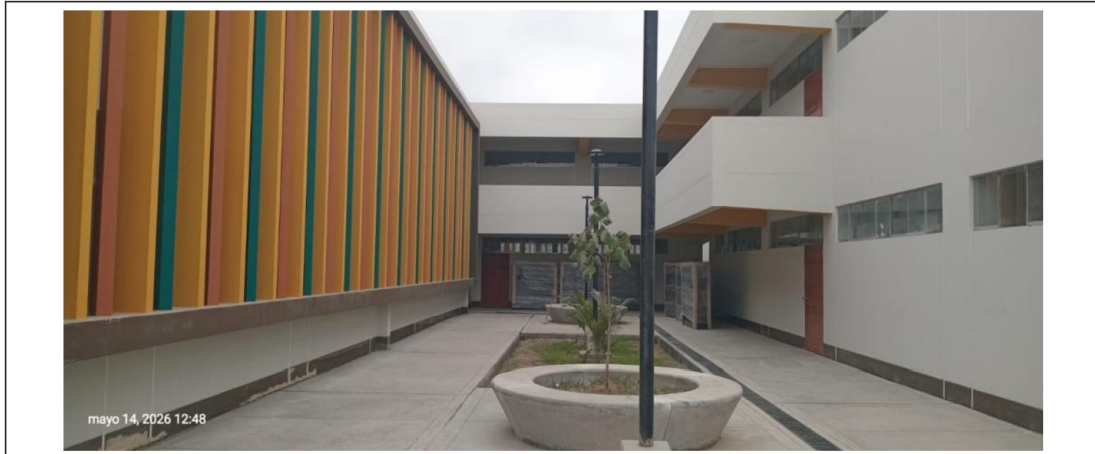
Imagen n.º 09
I.E. Nuestra Señora del Carmen

Vista principal de pabellón de la Institución Educativa con bienes por reubicar y partes resanadas por repintar.

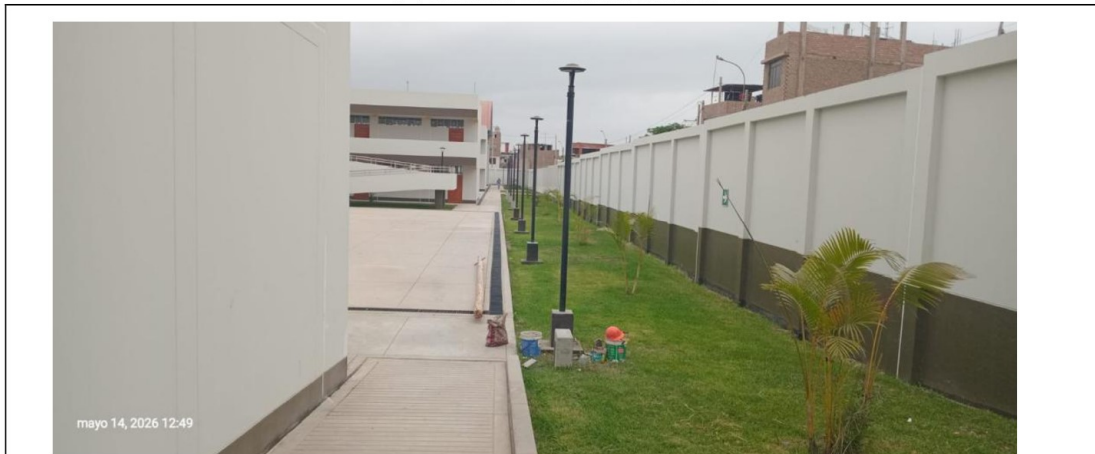
Imagen n.º 10
I.E. Nuestra Señora del Carmen

Ingreso al patio central de la Institución Educativa con material por retirar.

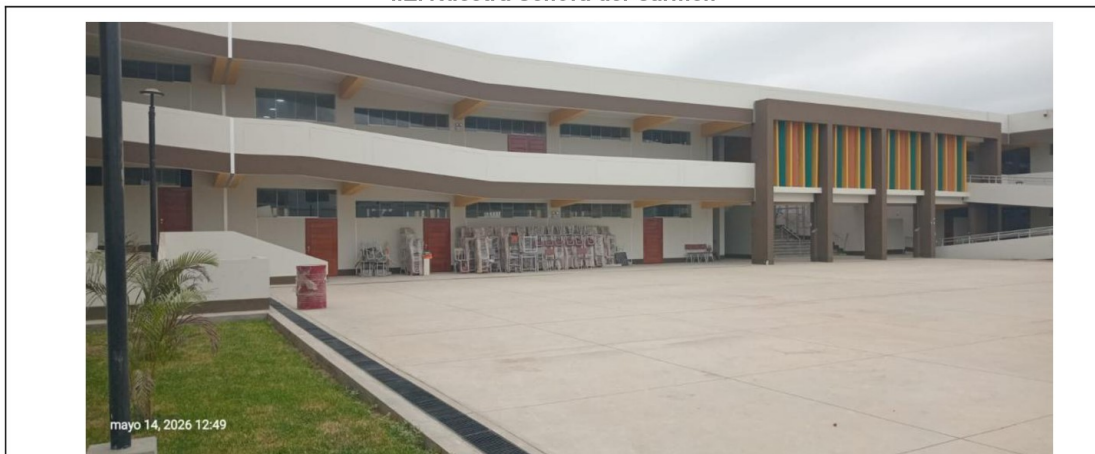
Imagen n.º 11
I.E. Nuestra Señora del Carmen

Patio central de la Institución Educativa culminado y con bienes por reubicar.

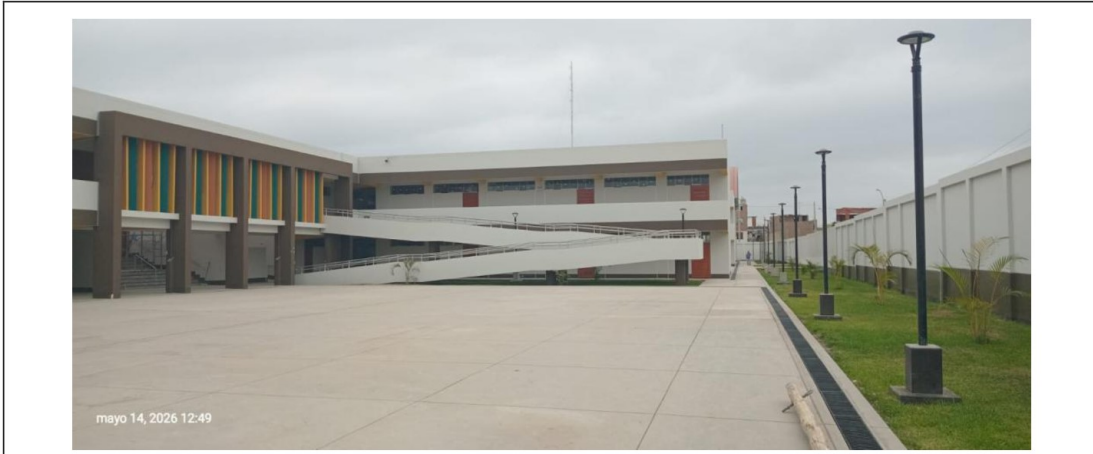
Imagen n.º 12
I.E. Nuestra Señora del Carmen

Patio central de la Institución Educativa concluido.

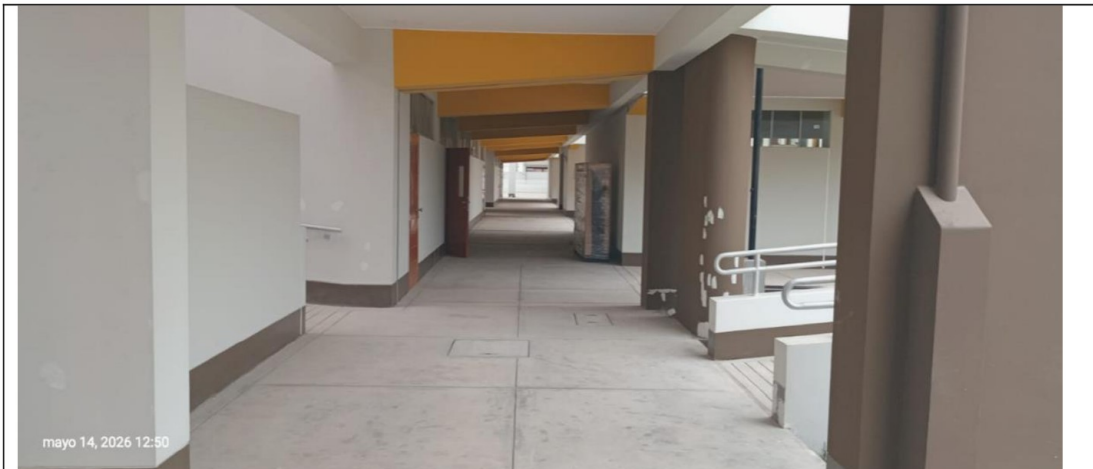
Imagen n.º 14
I.E. Nuestra Señora del Carmen

Area de circulación del primer piso de la Institución Educativa con presencia de retoques de pintura.

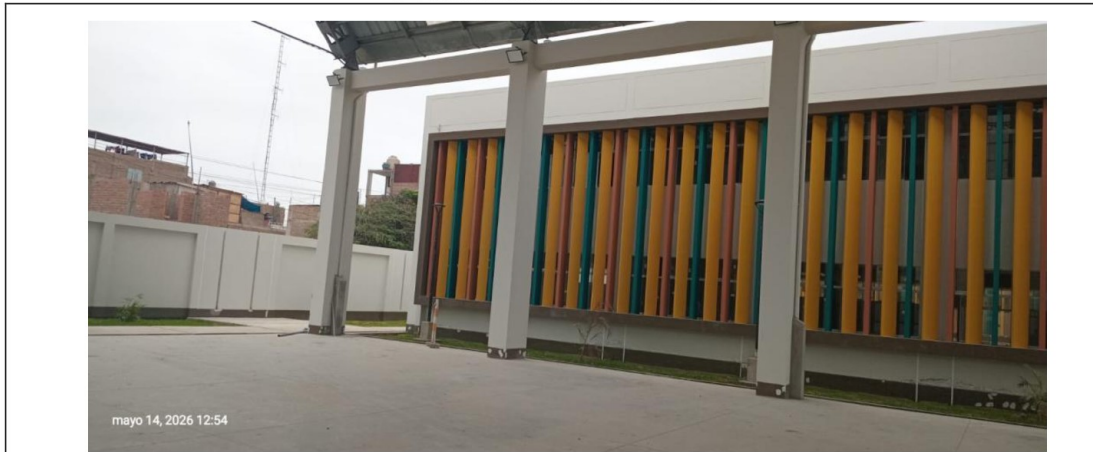
Imagen n.º 15
I.E. Nuestra Señora del Carmen

Patio de la Institución Educativa culminado, en retoques de pintura.

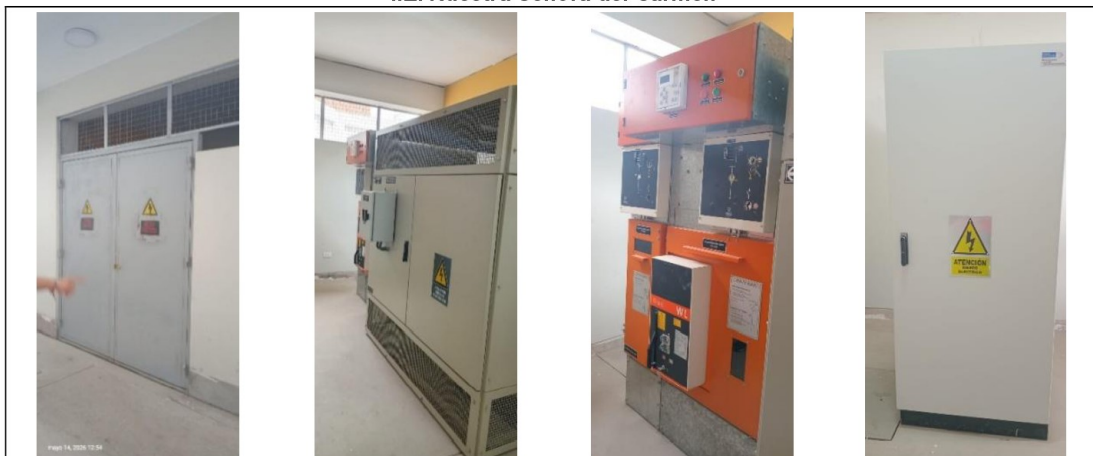
Imágenes n.º 16, 17, 18 y 19
I.E. Nuestra Señora del Carmen

Subestación eléctrica de la Institución Educativa implementada por cambio de potencia instalada y sistema de uso de media tensión.

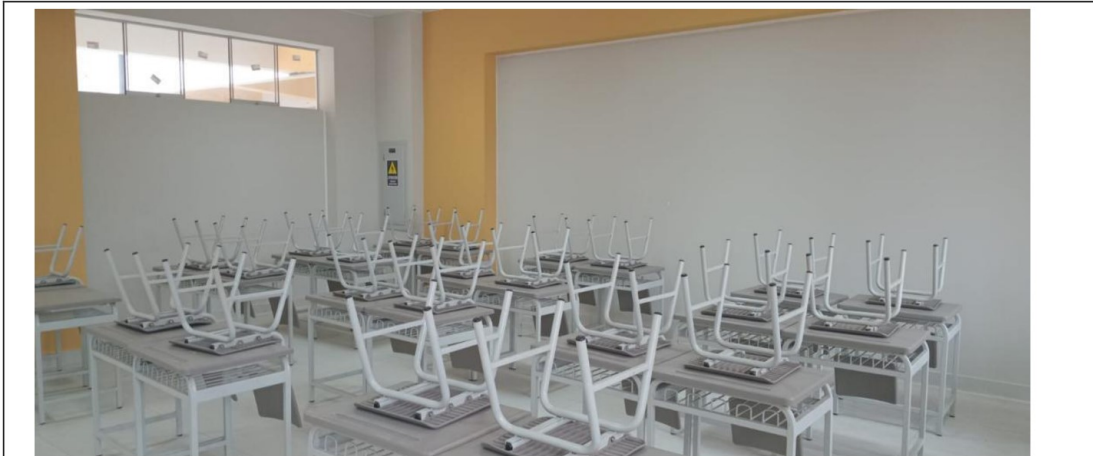
Imagen n.º 21
I.E. Nuestra Señora del Carmen

Interior de un aula de la Institución Educativa con mesas y sillas instaladas.

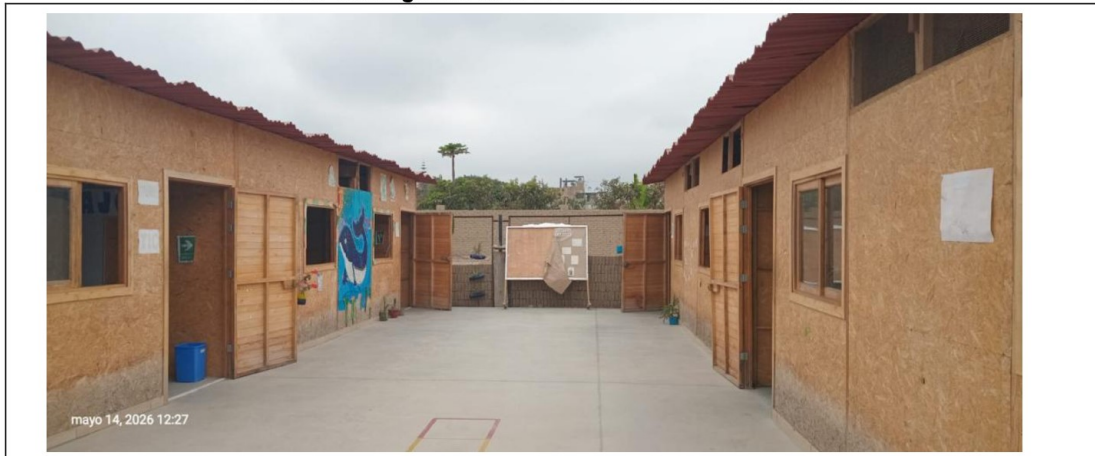
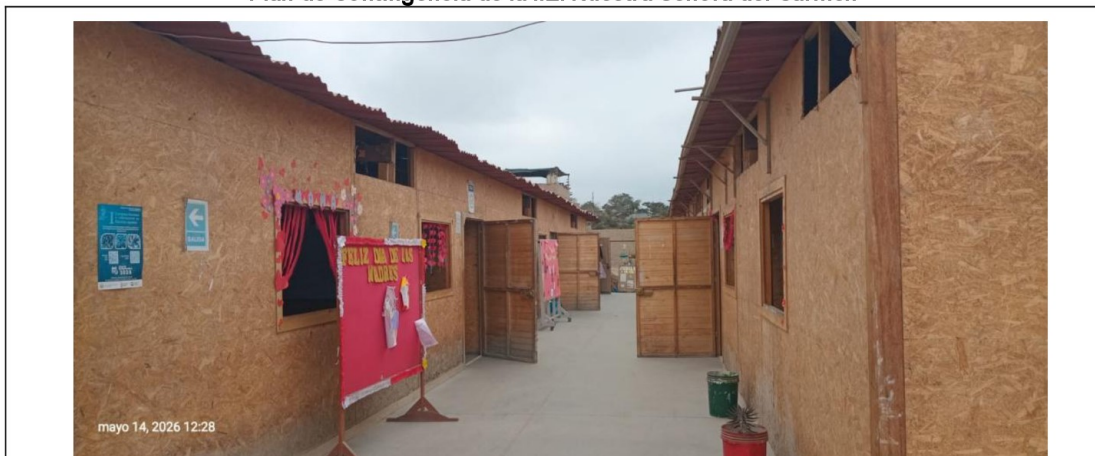
El 14 de mayo de 2026 se sostuvo una reunión con la Directora de la Institución Educativa, a fin de tomar conocimiento del estado situacional del Plan de Contingencia, realizándose un recorrido por sus instalaciones, evidenciándose que luego de transcurridos más de dos (2) años desde su implementación, existe deterioro de algunas zonas, lo cual se evidencia en la separación de algunas calaminas que permitirían la filtración de agua, producto de eventuales lluvias; asimismo, existen vigas de madera y calaminas que presentan signos de arqueamiento, tal como se muestra en las siguientes imágenes.

Módulos de madera que componen el Plan de Contingencia con más de dos (2) años de antigüedad.

Al respecto, durante el tiempo en que se mantenga operativo el Plan de Contingencia, es necesario que la Entidad adopte acciones preventivas y correctivas, para evitar contingencias que afecten la salud de algunas de las 645 alumnas que estudian en sus aulas prefabricadas; así como, algunos de los 44 docentes y 17 administrativos que laboran en dicha Institución.

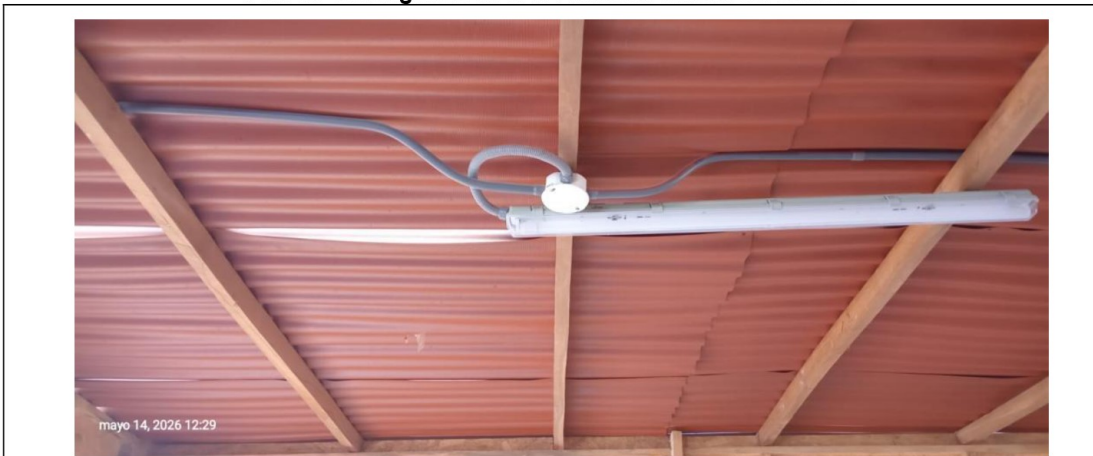
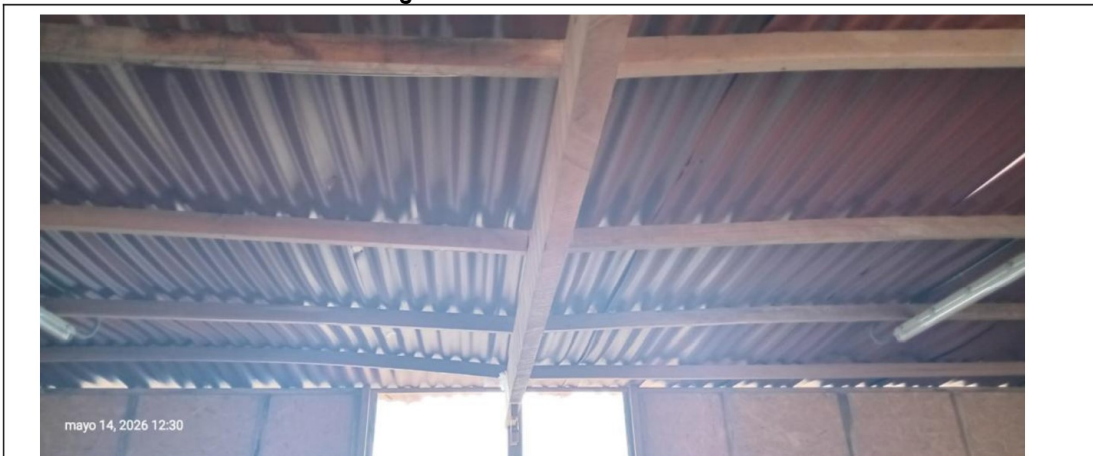
Algunas calaminas presentan espacios por donde podría filtrar el agua proveniente de lluvias.

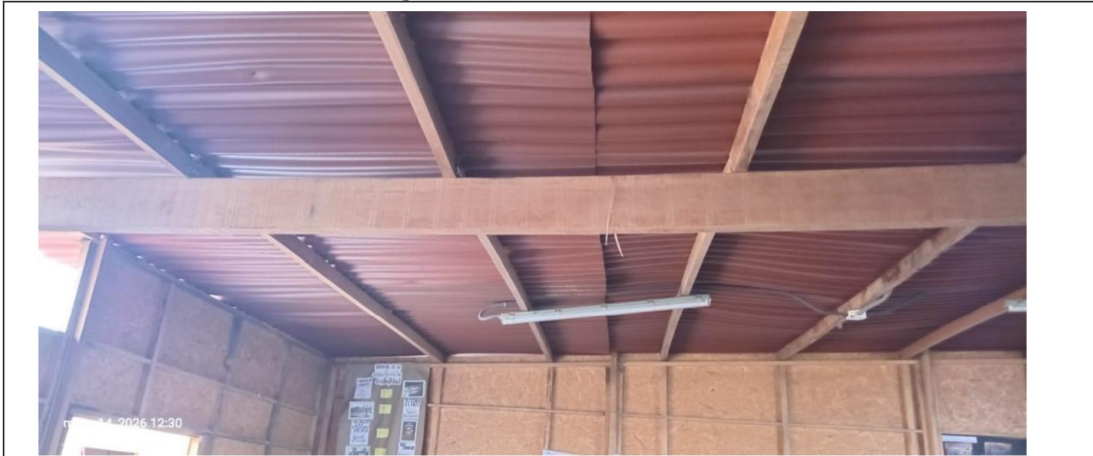
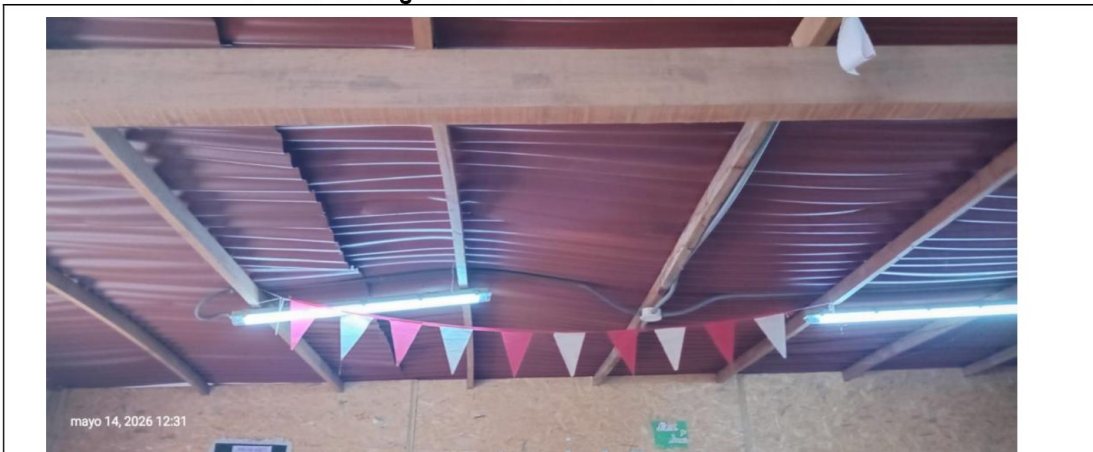
Algunas vigas de madera y calaminas presentan arqueamiento.

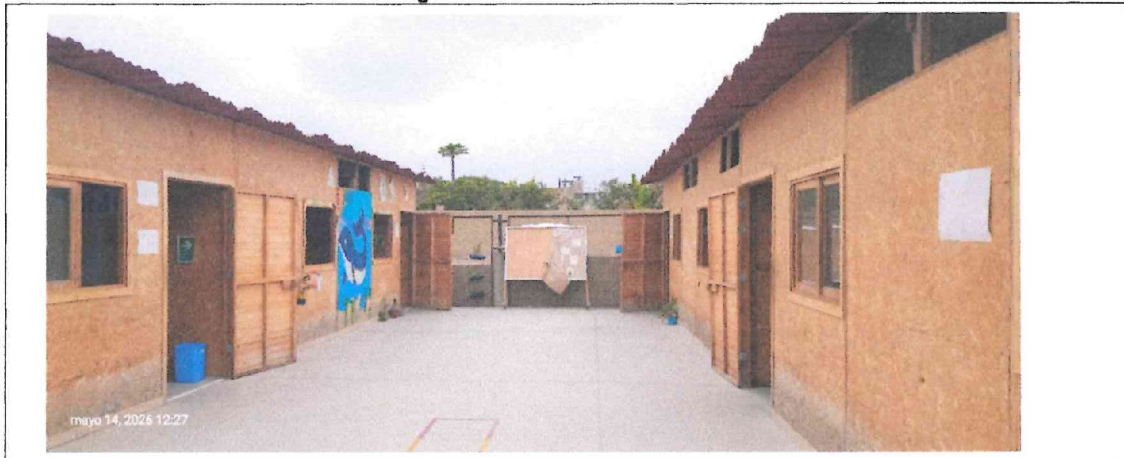
2. En la fecha, se sostuvo una reunión con la Sra. Dionisia Ysabel Gutierrez Goray, Directora de la Institución Educativa, a fin de tomar conocimiento del estado situacional del Plan de Contingencia, realizándose un recorrido por sus instalaciones, evidenciándose que luego de transcurridos más de dos (2) años desde su implementación, existe deterioro de algunas zonas, lo cual se evidencia en la separación de algunas calaminas que permitirían la filtración de agua productos de eventuales lluvias; asimismo, existen vigas de madera y calaminas que presentan signos de arqueamiento, tal como se muestra en las siguientes imágenes.

Módulos de madera que componen el Plan de Contingencia con más de dos (2) años de antigüedad.

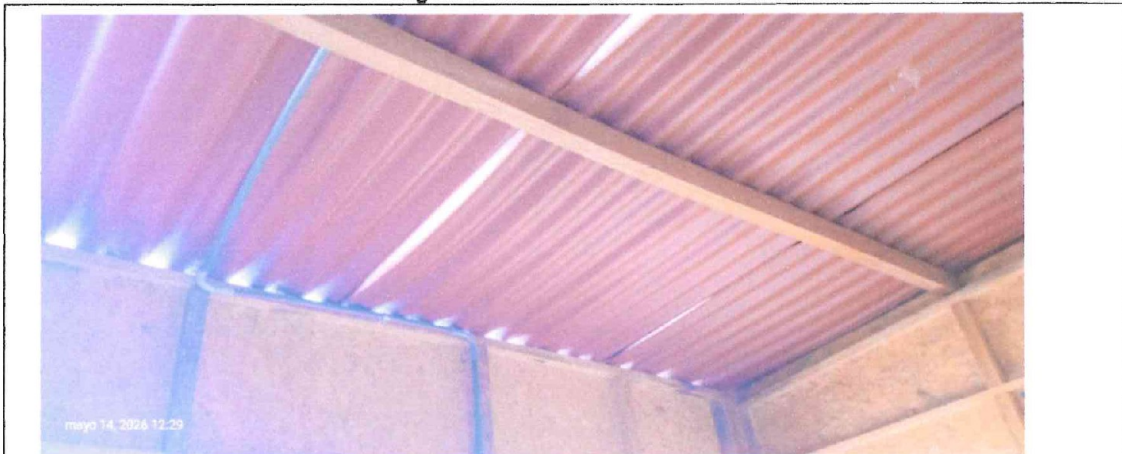
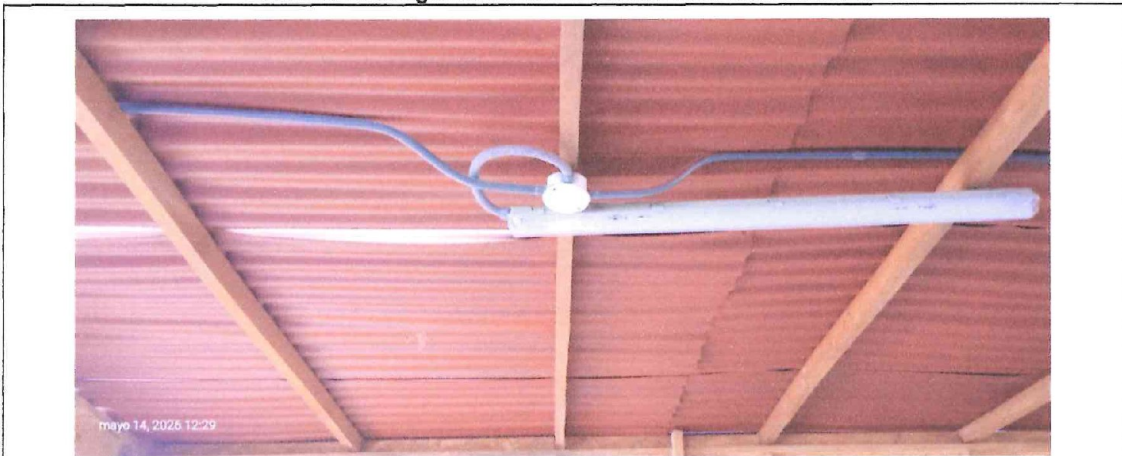
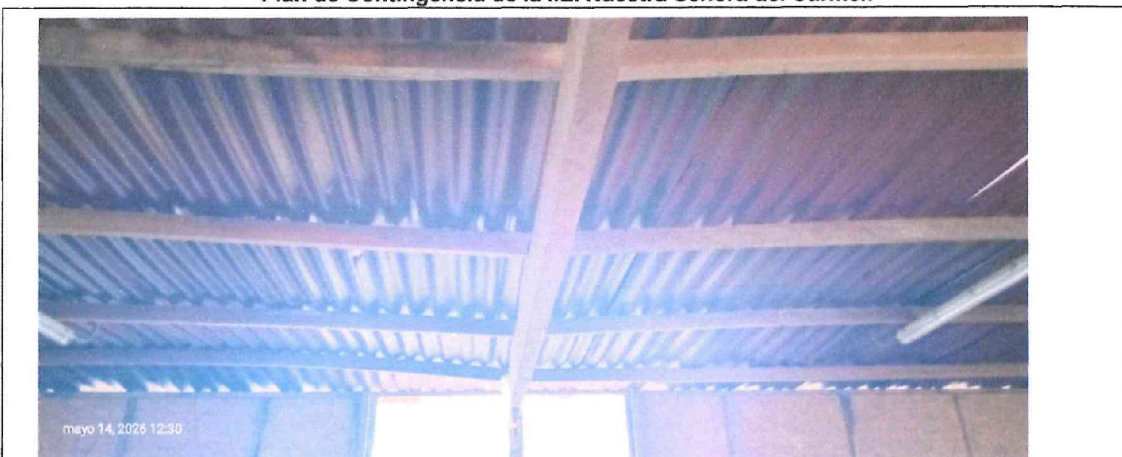
Algunas calaminas presentan espacios por donde podría filtrar el agua proveniente de lluvias.

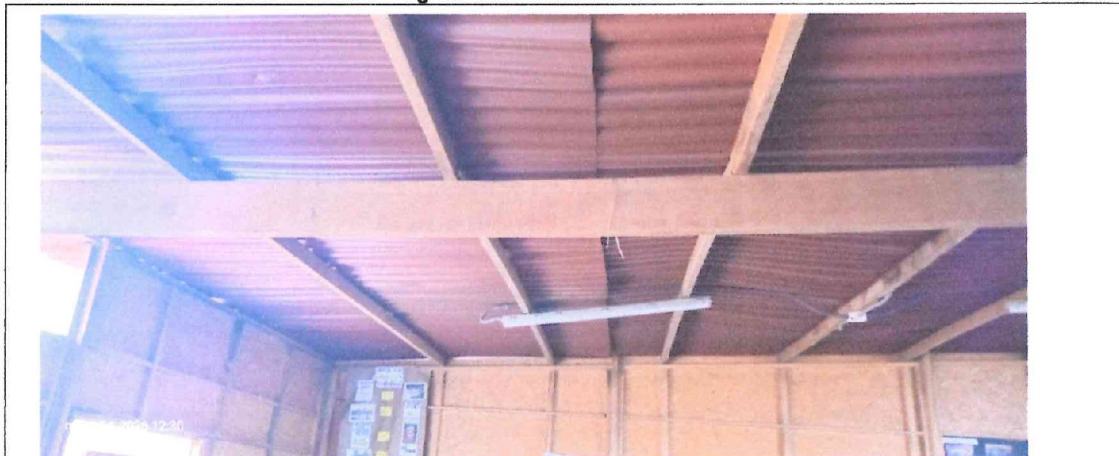
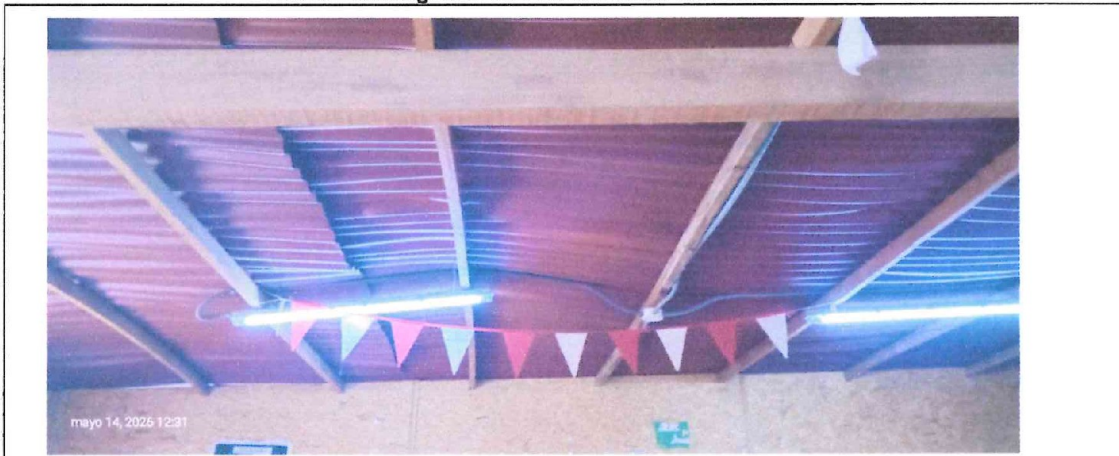
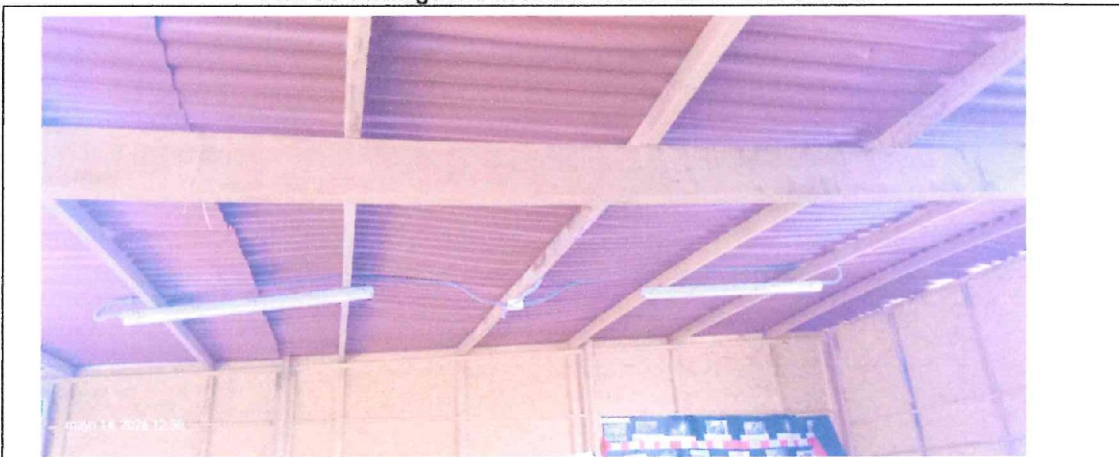
Algunas vigas de madera y calaminas presentan arqueamiento.

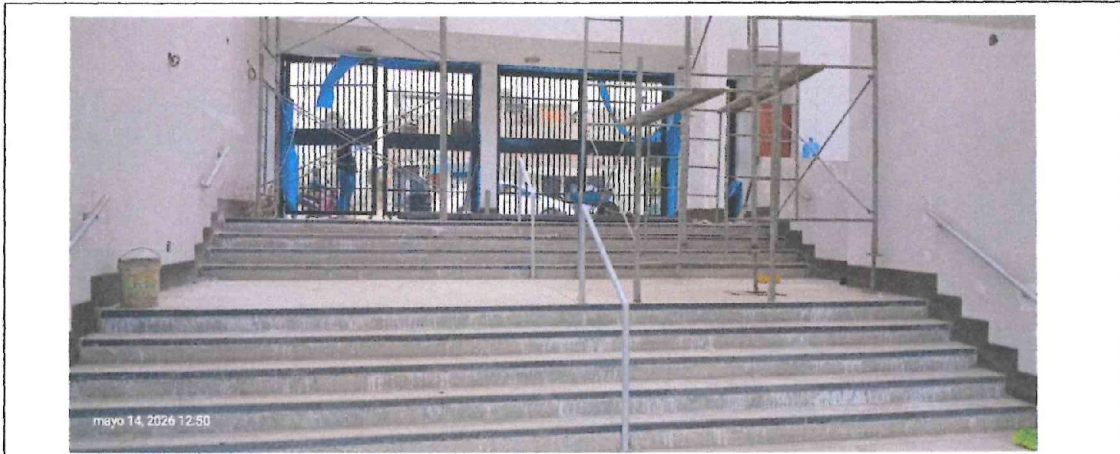
Imagen n.º 02
I.E. Nuestra Señora del Carmen

Vista panorámica de la entrada principal a la Institución Educativa en proceso de retoques de pintado.

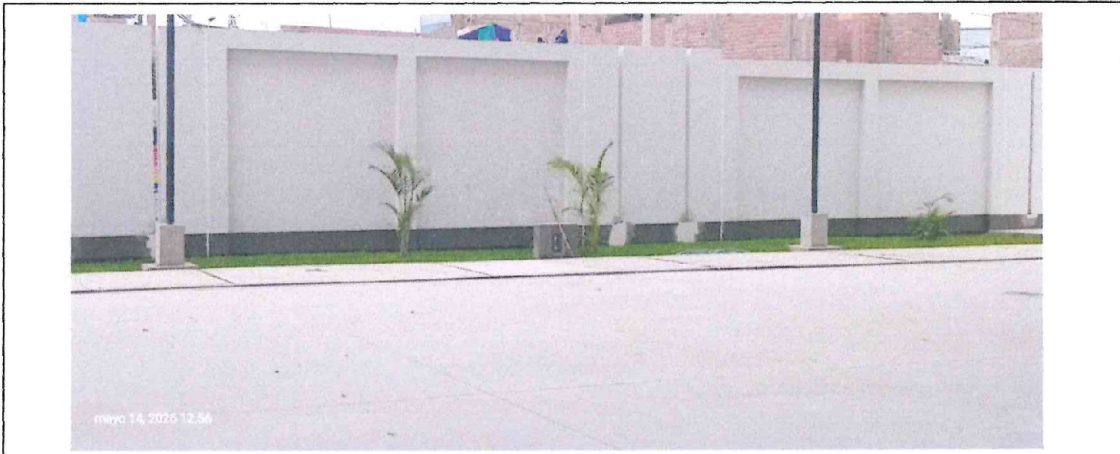
Imagen n.º 03
I.E. Nuestra Señora del Carmen

Muro lateral de la Institución Educativa culminado con partes resanadas por pintar.

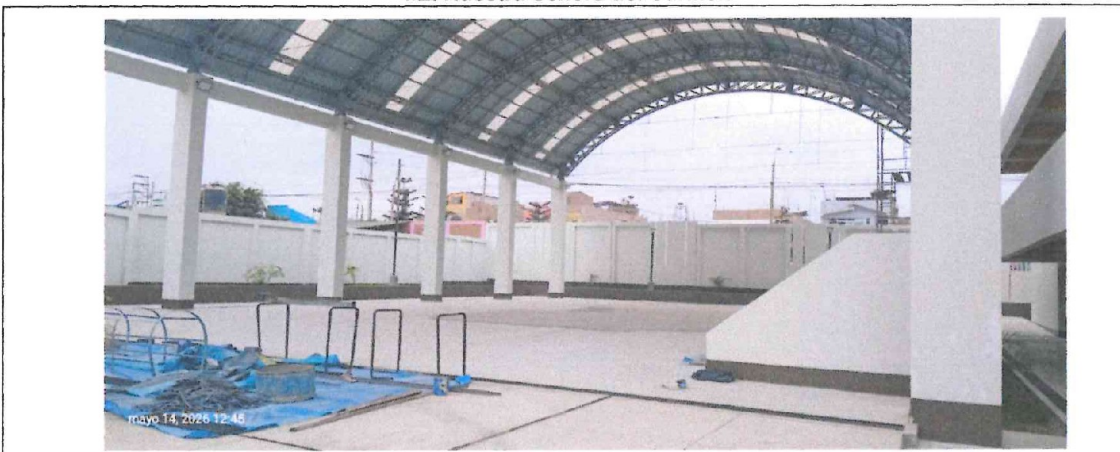
Imagen n.º 04
I.E. Nuestra Señora del Carmen

Patio techado de la Institución Educativa con materiales por retirar.

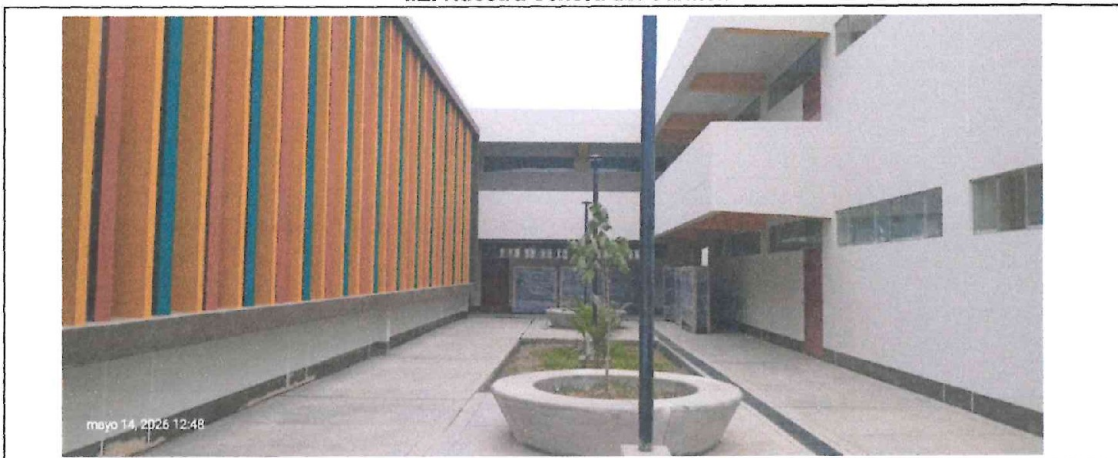
Imagen n.º 06
I.E. Nuestra Señora del Carmen

Vista principal de pabellón de la Institución Educativa con bienes por reubicar y partes resanadas por repintar.

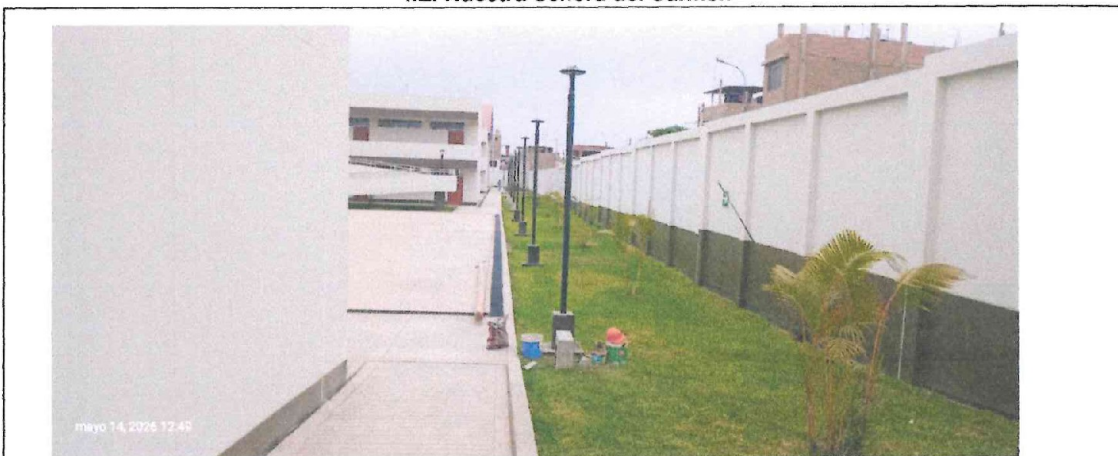
Imagen n.º 07
I.E. Nuestra Señora del Carmen

Ingreso al patio central de la Institución Educativa con material por retirar.

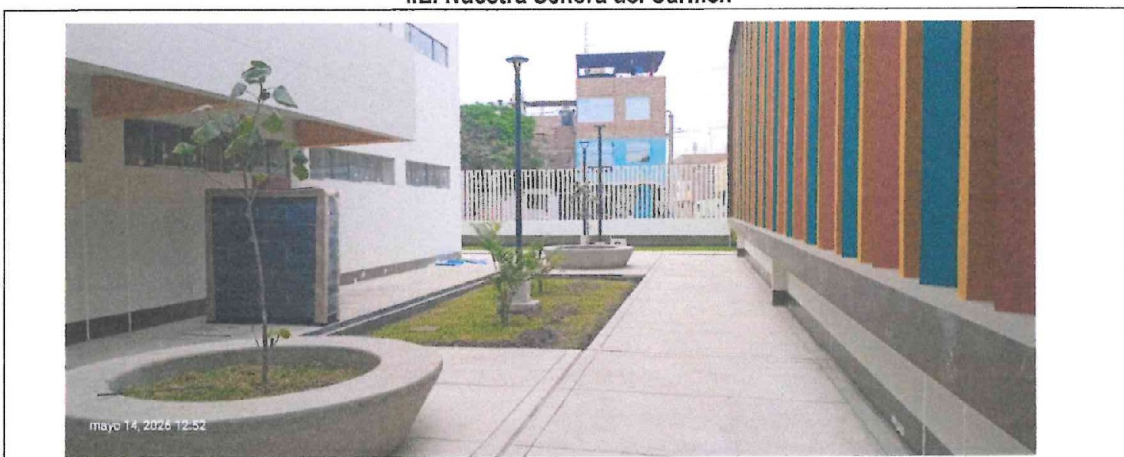
Imagen n.º 10
I.E. Nuestra Señora del Carmen

Vista principal de pabellón de la Institución Educativa con bienes por reubicar y partes resanadas por repintar.

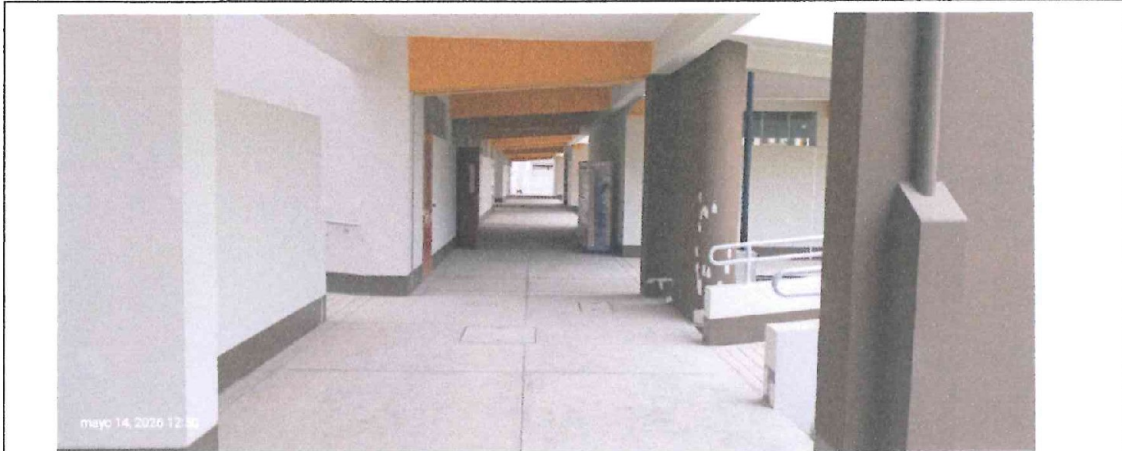
Imagen n.º 11
I.E. Nuestra Señora del Carmen

Area de circulación del primer piso de la Institución Educativa con presencia de retoques de pintura.

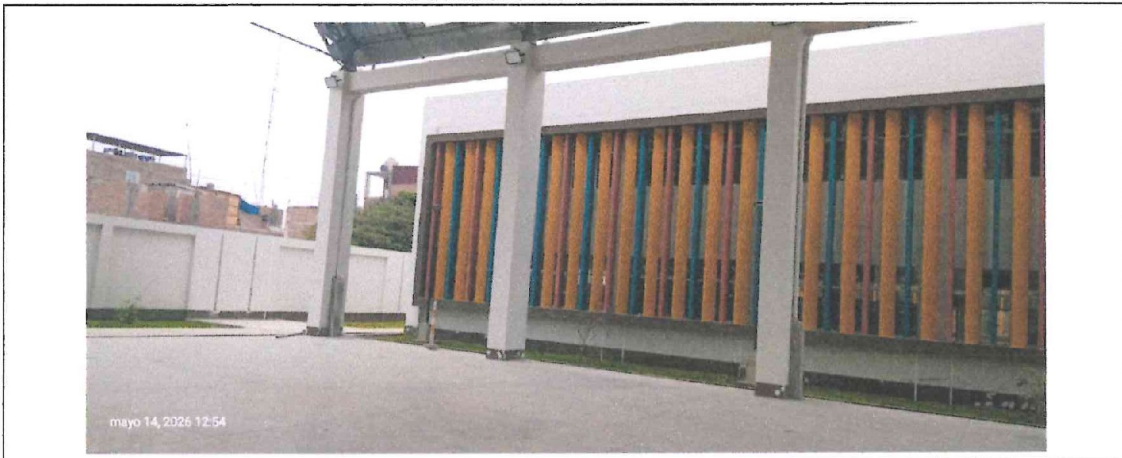
Imagen n.º 12
I.E. Nuestra Señora del Carmen

Patio de la Institución Educativa culminado, en retoques de pintura.

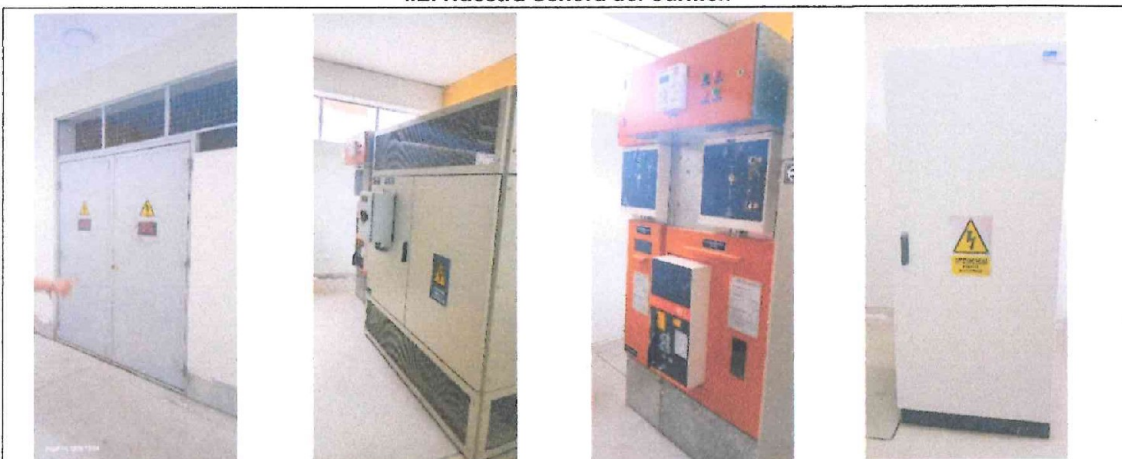
Imágenes n.º 13, 14, 15 y 16
I.E. Nuestra Señora del Carmen

Subestación eléctrica de la Institución Educativa implementada por cambio de potencia instalada y sistema de uso de media tensión.
