**INFORME DE HITO DE CONTROL
N° 006-2026-OCI/5350-SCC**

**EJECUCIÓN DEL PROYECTO DE INVERSIÓN:
“MEJORAMIENTO DEL SERVICIO, CULTURAL Y
RECREACIONAL EN LA CAPITAL DE LA REGIÓN PUNO”**

**HITO DE CONTROL N° 03 – EJECUCIÓN DE LA COBERTURA
DE LA OBRA**

**PERÍODO DE EVALUACIÓN DEL HITO DE CONTROL:
DEL 11 AL 17 DE FEBRERO DE 2026**

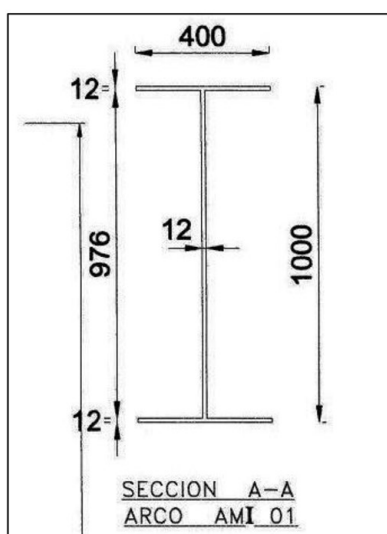
IMAGEN N° 1
DETALLES DE LOS ARCOS METÁLICOS SECCIÓN I, TIPO AMI-01

Elementos estructurales de sección compacta fabricados mediante planchas soldadas formando una sección en I, con las siguientes características técnicas:

- Alas: ancho de 400 mm, con espesor de 12 mm.
- Alma: altura de 1000 mm, con espesor de 12 mm.

Fuente: Plano N° TCH02.F.01 – Geometría – SIMA S.A.

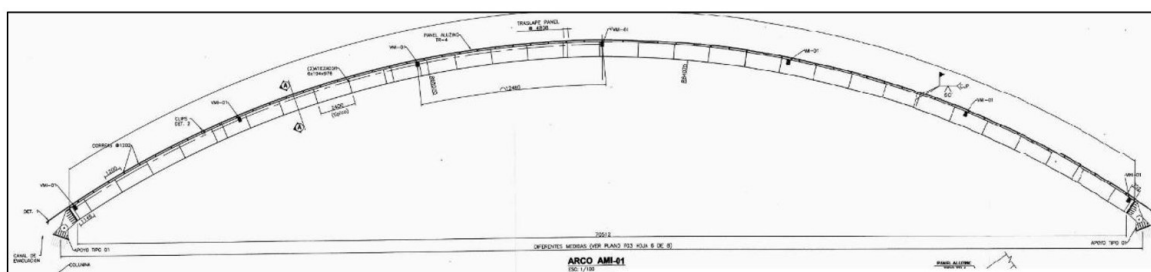
IMAGEN N° 2
VISTA FRONTAL DE ARCOS METÁLICOS SECCIÓN I, TIPO AMI-01

Fuente: Plano N° TCH02.F.03 – Viga Arco Tipo AMI-01 y apoyos Tipo 01 – SIMA S.A.

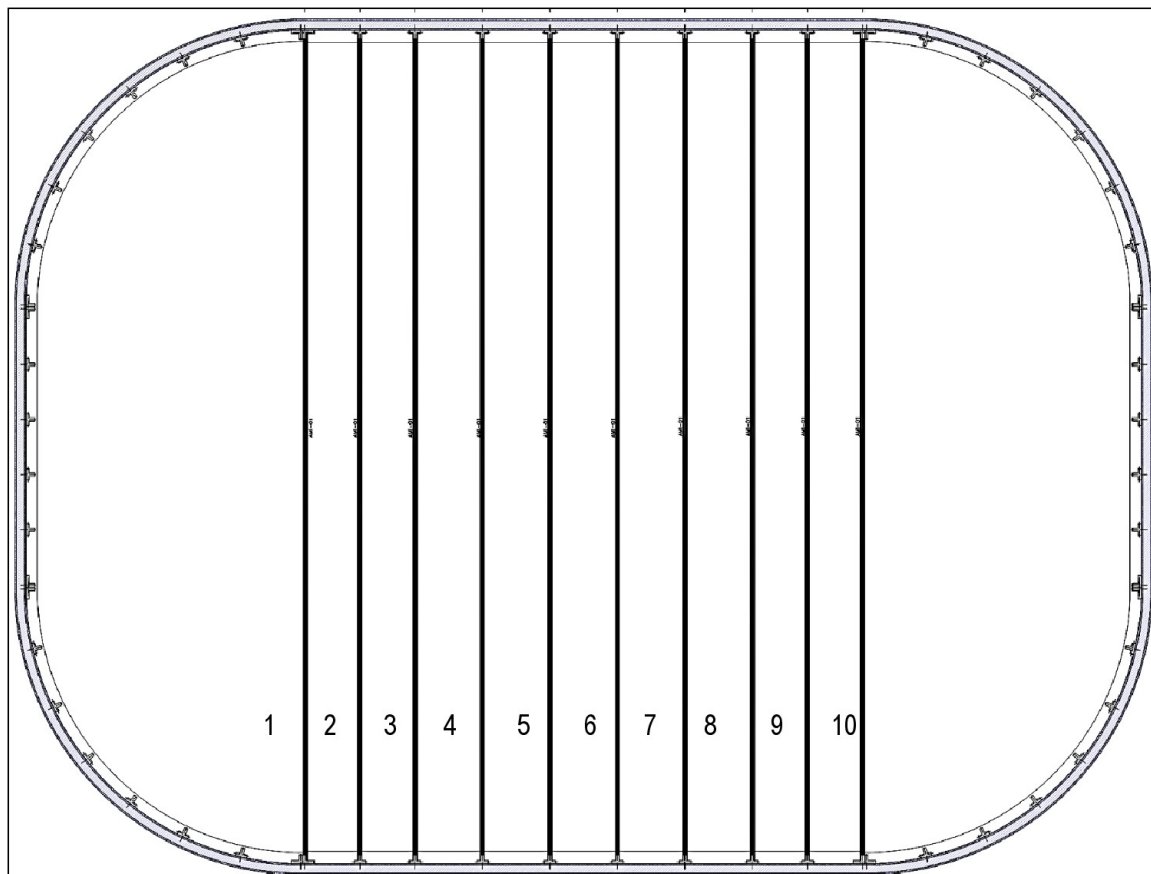
IMAGEN N° 3
VISTA SUPERIOR DE ARCOS METÁLICOS SECCIÓN I, TIPO AMI -01

Fuente: Plano N° TCH02.F.01 – Geometría – SIMA S.A.
Adaptado por: Comisión de Control.

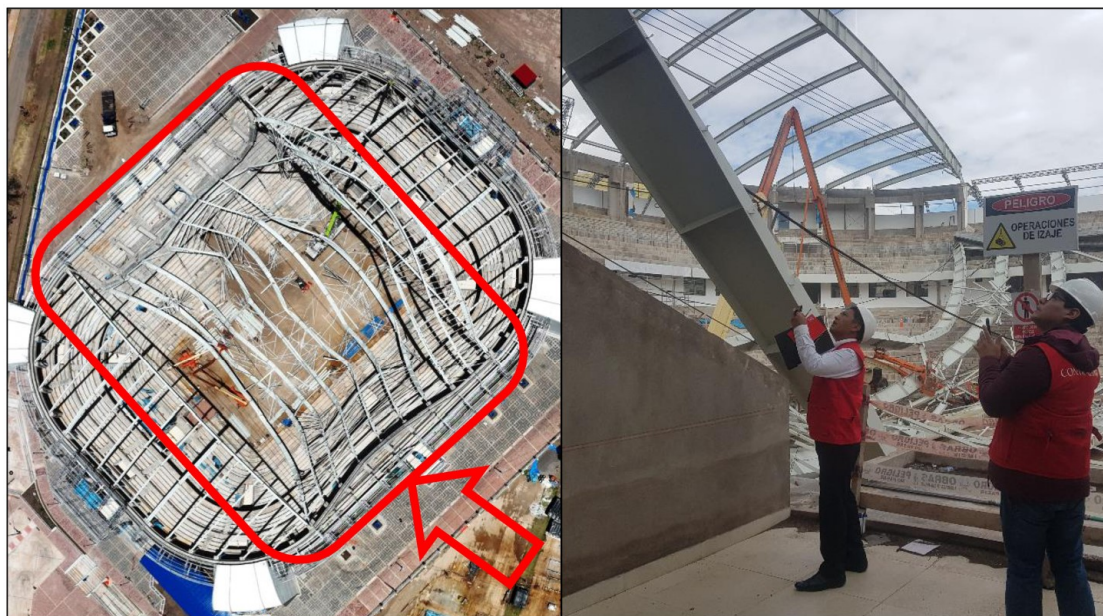
IMAGEN N° 4
COLAPSO DE 10 ARCOS METÁLICOS SECCIÓN I, TIPO AMI -01

Fuente: Acta de inspección de obra y verificación del colapso de la cobertura N° 01-2026-CG de 12 de febrero de 2026.

De la visita de inspección realizada, en la cual se observó el colapso de diez (10) arcos metálicos de sección I, tipo AMI-01, y de la verificación de los metrados y su correspondiente valorización económica, se advierte que el monto económico afectado ascendería a S/ 1 495 243,57 (un millón cuatrocientos noventa y cinco mil doscientos cuarenta y tres con 57/100 soles), calculado conforme a los precios establecidos en el presupuesto del Convenio SP-2024-050.

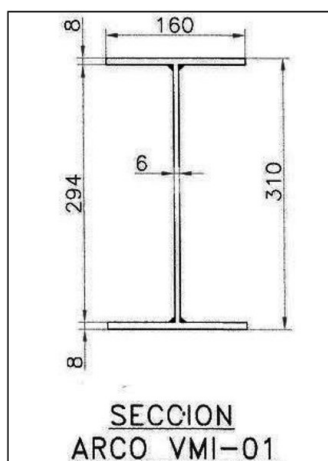
**IMAGEN N° 5
DETALLES DE LAS VIGAS METÁLICAS SECCIÓN I, TIPO VMI -01**

Corresponden a vigas metálicas de arriostramiento, de sección compacta en I, fabricadas mediante el armado y soldadura de planchas de acero, cuya función fue de contribuir al soporte del peso de la cobertura metálica y a la adecuada distribución de esfuerzos estructurales, presentando las siguientes características técnicas:

- Alas: ancho de 160 mm, con espesor de 8 mm.
- Alma: altura de 310 mm, con espesor de 6 mm.

Fuente: Plano N° TCH02.F.04 – Estructura Metálica – SIMA S.A.

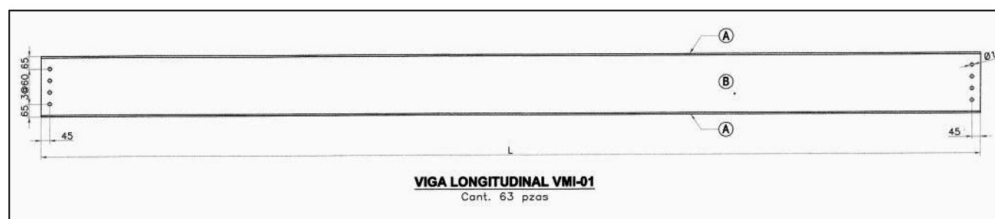
**IMAGEN N° 6
VISTA FRONTAL DE LAS VIGAS METÁLICAS SECCIÓN I, TIPO VMI -01**

Fuente: Plano N° TCH02.F.04 – Estructura Metálica – SIMA S.A.

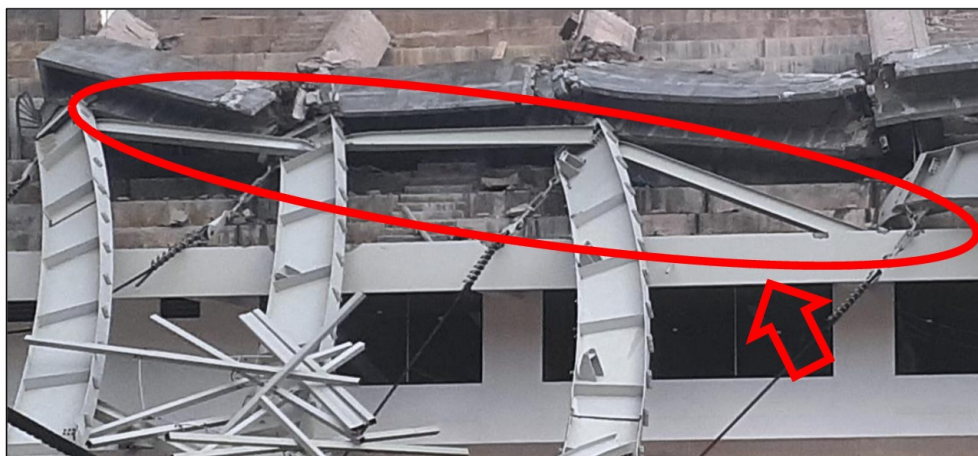
IMAGEN N° 7
COLAPSO DE VIGAS METÁLICAS SECCIÓN I, TIPO VMI -01

Fuente: Acta de inspección de obra y verificación del colapso de la cobertura N° 01-2026-CG de 12 de febrero de 2026.

Respecto de las vigas metálicas de sección I, tipo VMI-01, la verificación del colapso y la cuantificación de los metrados correspondientes, valorizados conforme a los precios establecidos en el presupuesto del Convenio SP-2024-050, permiten determinar un monto económico afectado ascendente a S/ 128 931,68.

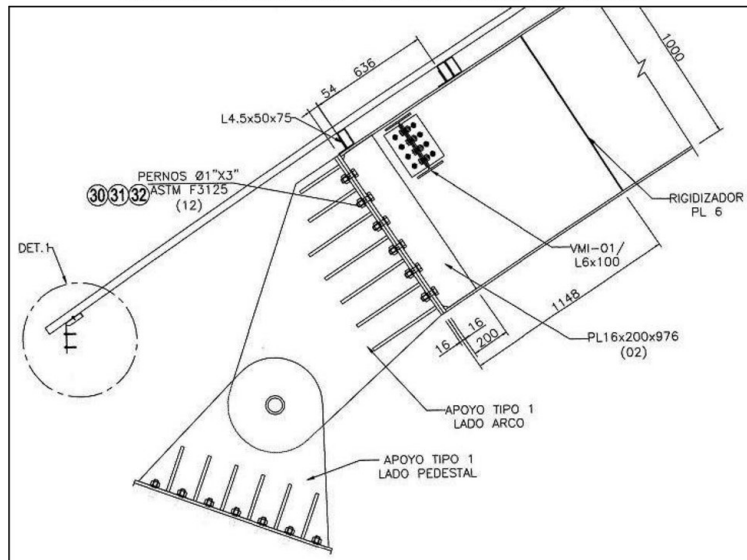
IMAGEN N° 8
DETALLES DE ANCLAJES Y APOYOS EN ARCOS METÁLICOS

La estructura correspondiente a los anclajes y apoyos metálicos estuvo conformada por planchas metálicas, pernos de anclaje, llaves de corte, cartelas de refuerzo, pasadores de alma llena y otros elementos.

Dichos elementos se ubicaron sobre los pedestales correspondientes a los ejes indicados, constituyendo los puntos de apoyo sobre los cuales se instalaron los arcos metálicos de sección I, tipo AMI-01, tal como se detalla a continuación:

Fuente: Plano N° TCH02.F.03 – Viga Arco Tipo AMI-01 y apoyos Tipo 01 – SIMA S.A.

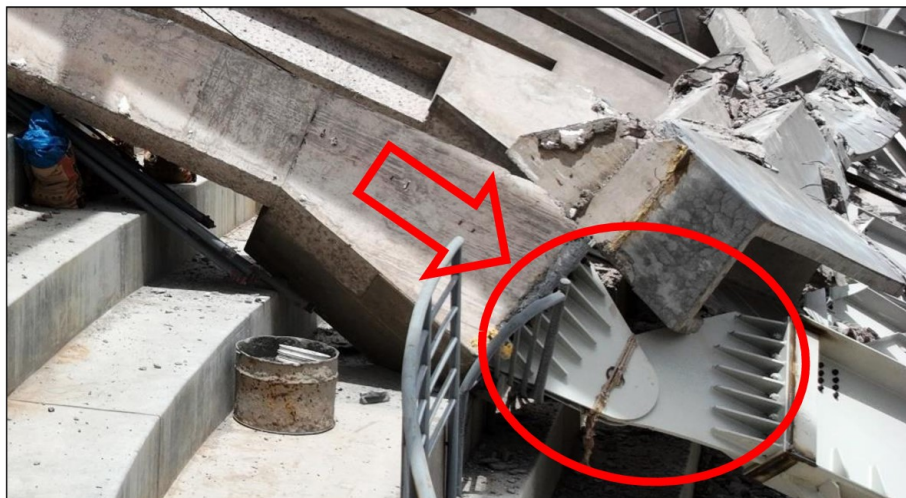
IMAGEN N° 9
COLAPSO DE ANCLAJES Y APOYOS EN ARCOS METÁLICOS

Fuente: Acta de inspección de obra y verificación del colapso de la cobertura N° 01-2026-CG de 12 de febrero de 2026.

En relación con los anclajes y apoyos de los arcos metálicos, el análisis de los elementos colapsados y su respectiva valorización económica, calculada según los precios del Convenio SP-2024-050, cuantifica un monto económico afectado de S/ 185 973,94.

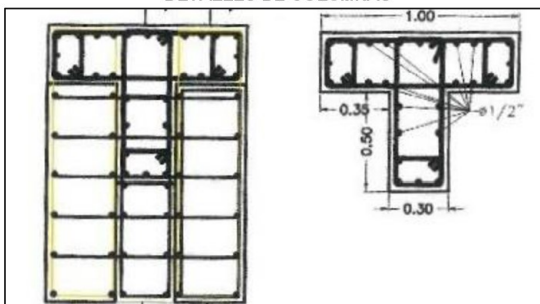
**IMAGEN N° 10
DETALLES DE COLUMNAS**

Fuente: Plano N° EC-11 Corte Estructural – Expediente técnico primigenio

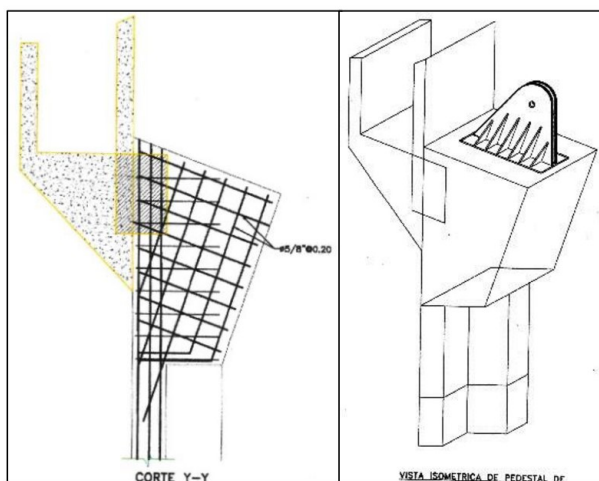
**IMAGEN N° 11
DETALLES DE PEDESTALES DE APOYO Y CANAL DE DRENAJE**

Fuente: Plano N° EC-11 Corte Estructural – Expediente técnico primigenio

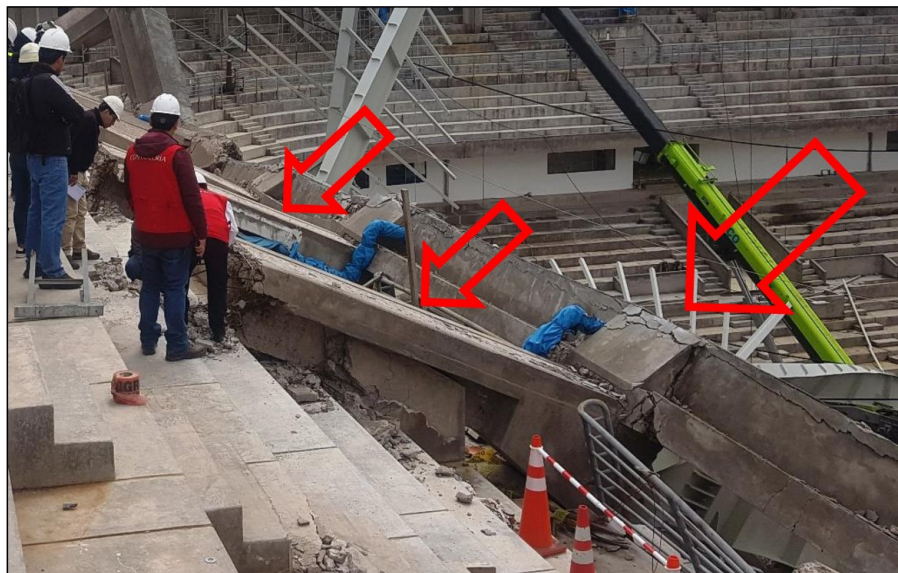
IMAGEN N° 12
COLAPSO DE COLUMNAS DE CONCRETO ARMADO DE SECCIÓN T Y L,
PEDESTALES DE APOYO Y CANAL DE DRENAJE

Las columnas de concreto armado de sección T y L, así como los pedestales de apoyo y el canal de drenaje ubicados en el cuarto piso de las tribunas 1 y 3, presentan daños estructurales significativos como consecuencia del evento de colapso. Durante la inspección técnica se verificó que aproximadamente el 50% de dichos elementos se encuentran completamente colapsados y dispuestos sobre el nivel inferior, mientras que los elementos restantes permanecen en pie, evidenciando fisuras, desprendimientos y otras manifestaciones de daño que podrían haber comprometido su capacidad resistente y su desempeño estructural conforme a las condiciones de diseño.

Fuente: Acta de inspección de obra y verificación del colapso de la cobertura N° 01-2026-CG de 12 de febrero de 2026.

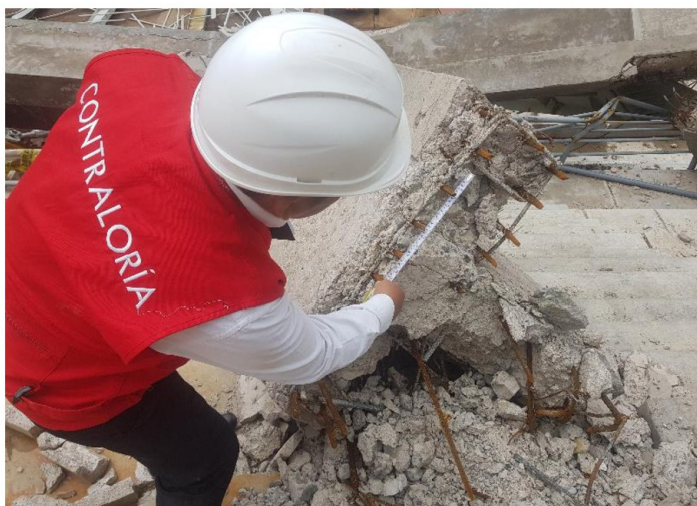
IMAGEN N° 13
COLAPSO DE COLUMNAS DE CONCRETO ARMADO DE SECCIÓN T Y L

Fuente: Acta de inspección de obra y verificación del colapso de la cobertura N° 01-2026-CG de 12 de febrero de 2026.

En cuanto a las columnas de concreto armado de sección T y L, así como a los pedestales de apoyo y el canal de drenaje, la cuantificación de los elementos afectados y su valorización conforme al presupuesto del Expediente Técnico aprobado mediante Resolución Gerencial General Regional n.° 646-2016-GGR-GR PUNO, de 1 de diciembre de 2016, determinan un monto económico afectado ascendente a S/ 146 344,77; según el siguiente detalle:

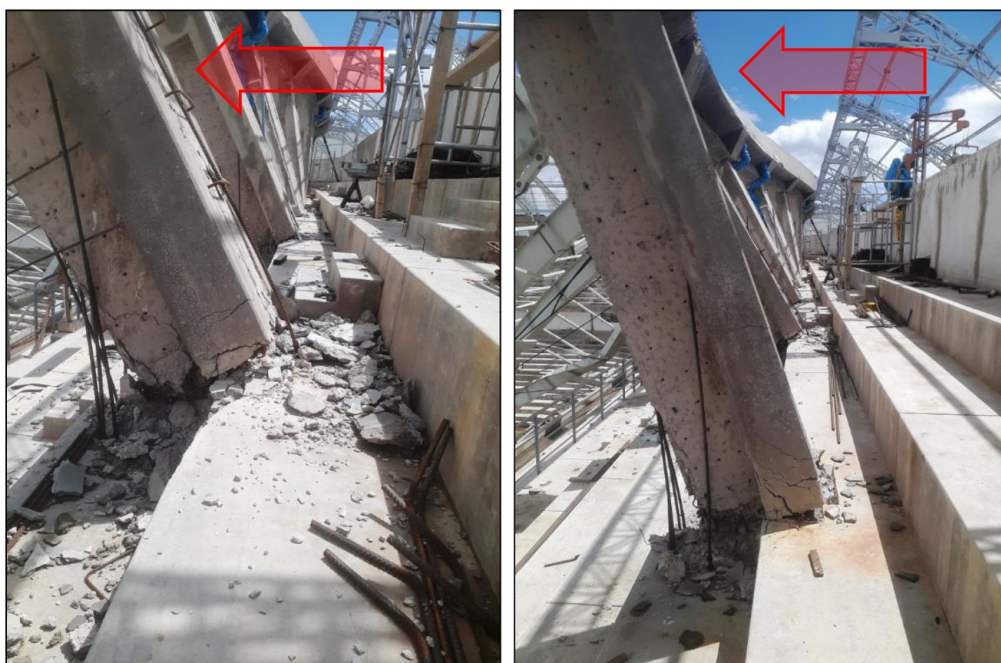
IMAGEN N° 14
COLAPSO PARCIAL DE LAS COLUMNAS DE CONCRETO

De la inspección de obra y verificación del colapso de la cobertura, realizada el 12 de febrero de 2026, se advirtió que, tras el colapso de la estructura metálica de la cobertura del coliseo, las columnas del 4to nivel de la zona 3 presentan desplazamiento hacia el interior del coliseo, así como colapso parcial en su zona inferior y exposición de acero de refuerzo.

Fuente: Acta de inspección de obra y verificación del colapso de la cobertura N° 01-2026-CG de 12 de febrero de 2026.

Este colapso generó un efecto progresivo que compromete elementos estructurales de concreto armado, específicamente columnas; si bien un porcentaje de las columnas se mantiene en pie, se identificaron fisuras visibles de diversa magnitud, lo que evidencia una pérdida de capacidad resistente y una condición estructural comprometida.

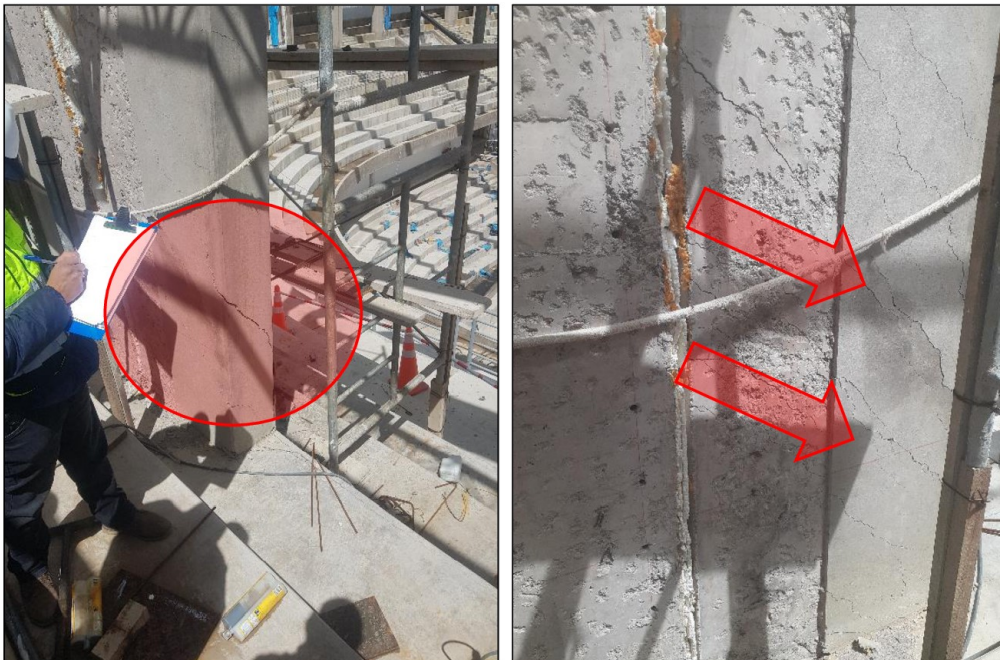
IMAGEN N° 15
FISURAS EN LAS COLUMNAS DE CONCRETO

Fuente: Acta de inspección de obra y verificación del colapso de la cobertura N° 01-2026-CG de 12 de febrero de 2026.

Estas fisuras, asociadas a posibles sobrecargas, redistribución de esfuerzos o daños inducidos por el colapso previo, podrían evolucionar con el tiempo, incrementando el riesgo de falla súbita o colapso progresivo de las columnas afectadas; esta situación se agrava considerando que la obra se encuentra paralizada, lo que implica la ausencia de medidas inmediatas de apuntalamiento, reforzamiento o control estructural, permitiendo la degradación progresiva de los elementos dañados debido a factores ambientales y a la falta de intervención técnica.
