**INFORME DE CONTROL CONCURRENTENTE  
N° 005-2026-OCI/5353-SCC**

**OBRA “REPARACIÓN DE PISTA Y VEREDA; EN EL (LA)  
PE 1N (AV TUMBES CUADRA 1, 2, 3, 4, 5, 6) DISTRITO DE  
TUMBES, PROVINCIA TUMBES, DEPARTAMENTO  
TUMBES”**

**DEL 10 DE DICIEMBRE DE 2025 AL 17 DE FEBRERO DE 2026**

**LIQUIDACIÓN DE OBRA**

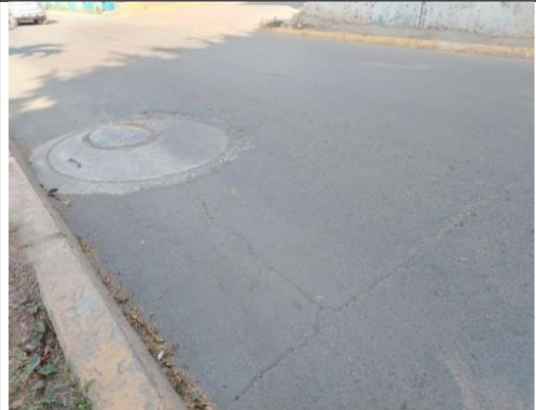
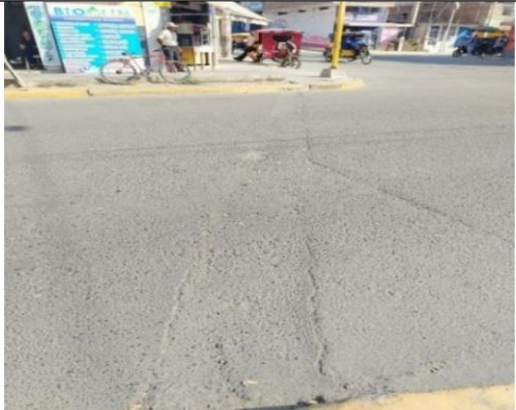
| <p><b>Imagen n.º 1:</b><br/>Superficie de la carpeta asfáltica presenta fisuras en la progresiva 0+236 aproximadamente, del carril izquierdo.</p> | <p><b>Imagen n.º 2:</b><br/>Desnivel en el pavimento (franja transversal) y fisuras en la progresiva 0+340 aproximadamente, del carril izquierdo.</p> |

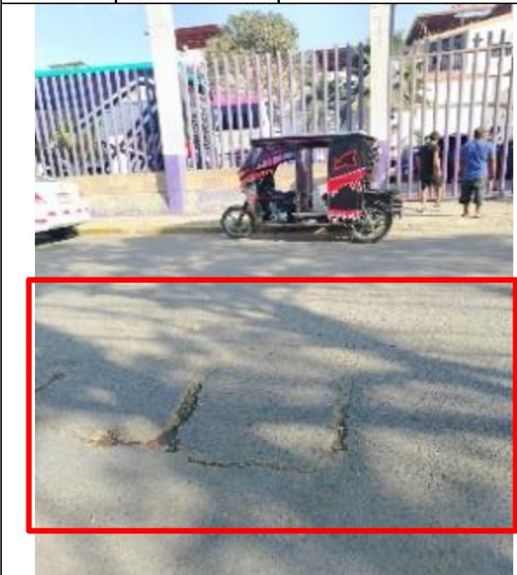
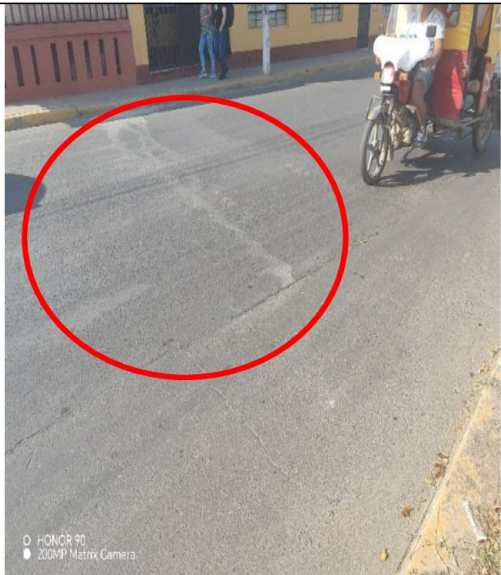
La carpeta asfáltica en la progresiva 0+557 aproximadamente del carril izquierdo, presenta desgaste superficial y pérdida del material de pavimento, apreciándose esta como aberturas (ver imagen n.º 3) y en la progresiva 0+599 aproximadamente del carril derecho la carpeta asfáltica presenta desgaste superficial (ver imagen n.º 4). También, la carpeta asfáltica presenta fisura transversal en el carril derecho de la progresiva 0+644 aproximadamente (ver imagen n.º5); asimismo, se apreció en la progresiva 0+643 aproximadamente del carril derecho en la carpeta asfáltica, deformaciones (ahuellamiento, dicha deformación es de 1,20 m de largo y 0,85 m de ancho y con una profundidad de 7 cm, aproximadamente) ver imagen n.º6.

| <p><b>Imagen n.º 3:</b><br/>En la progresiva 0+557, del carril del lado izquierdo la carpeta asfáltica presenta desgaste superficial del asimismo pérdida de la carpeta asfáltica.</p> | <p><b>Imagen n.º 4:</b><br/>En la progresiva 0+599 del carril derecho, carpeta asfáltica desgaste superficial en la carpeta asfáltica.</p> |

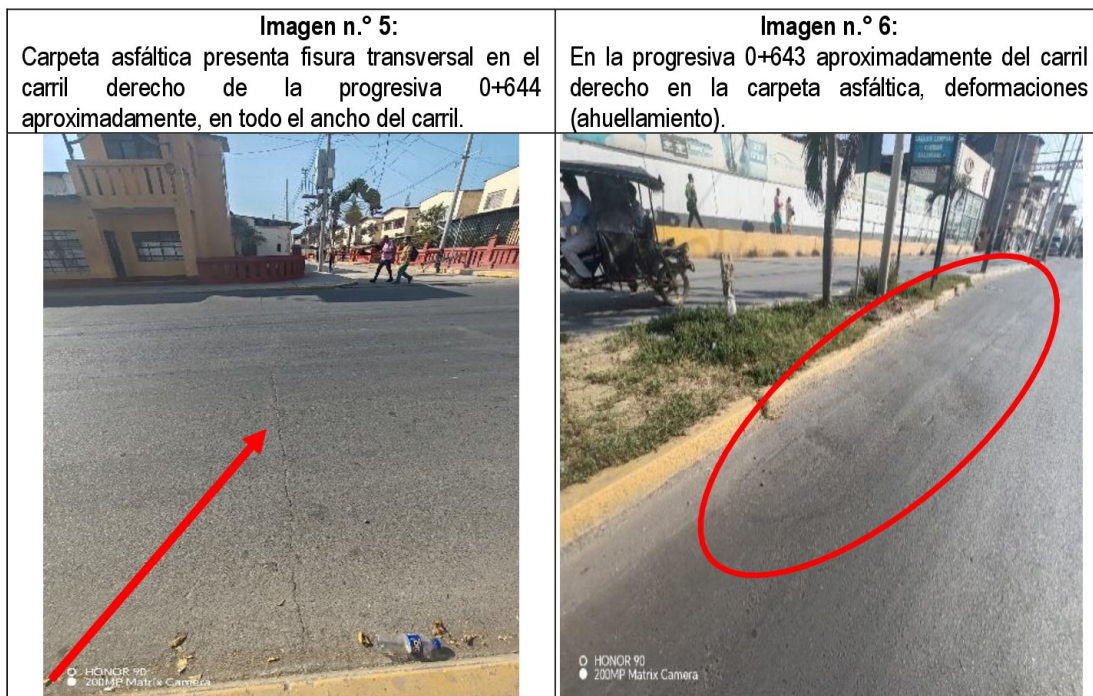
De la inspección física realizada a la Obra el 10 de diciembre de 2025, se puede advertir que, en la infraestructura vial y urbana que ha sido recepcionada<sup>5</sup> por la Entidad, presenta fallas y/o anomalías, las cuales son deficiencias y/o vicios ocultos; dicha infraestructura vial y urbana de la Obra comprende las cuadras 1, 2, 3, 4, 5 y 6 de la Av. Tumbes; es decir, desde la calle Malecón Benavides hasta la calle Los Tumpis, a continuación, se detallan dichas fallas y/o anomalías en la Obra:

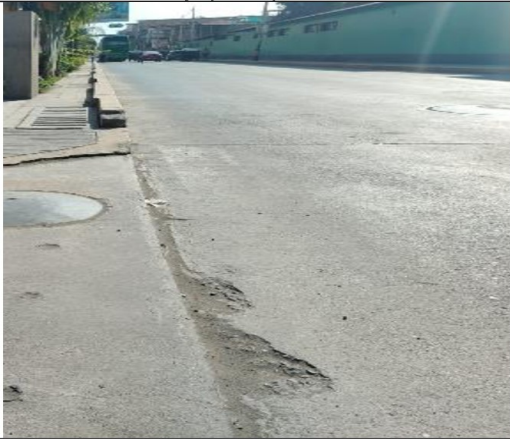
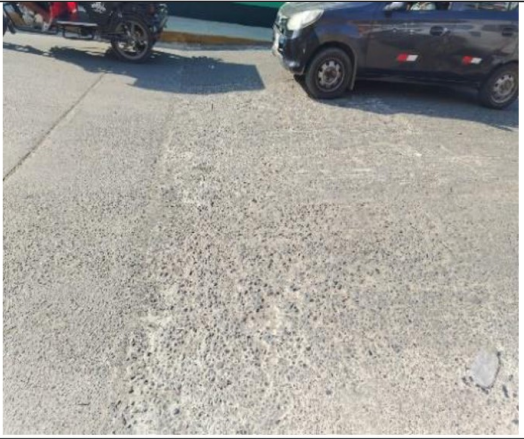
| <p><b>Imagen n.º 7:</b><br/>En la progresiva 0+655 aproximadamente, en el carril derecho de la cuadra 4, este presenta desprendimiento de material de concreto (borde que colinda con pavimento el cual se encuentra paralelo a estructura de drenaje pluvial)</p> | <p><b>Imagen n.º 8:</b><br/>Reductor de velocidad ubicado en la progresiva 0+659 del carril derecho, presenta desgaste superficial y pérdida de la pintura de líneas de paso.</p> |

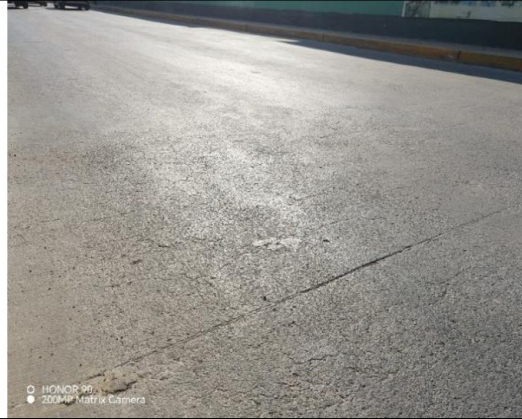
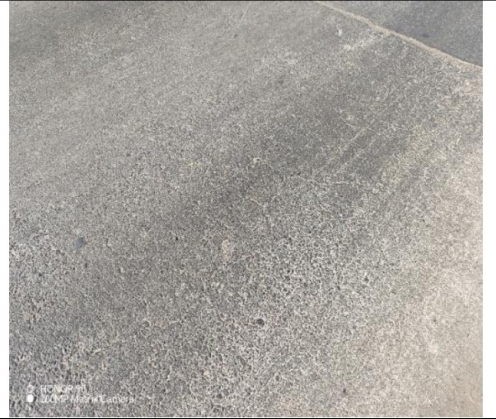
| <p><b>Imagen n.º 9:</b><br/>Pavimento rígido presenta desgaste superficial con fisuración en forma de piel de cocodrilo, en el carril derecho de la Av. Tumbes, en la progresiva 0+700.</p> | <p><b>Imagen n.º 10:</b><br/>Pavimento rígido presenta desgaste superficial con fisuración en forma de piel de cocodrilo, en el carril derecho de la Av. Tumbes, en la progresiva 0+700.</p> |

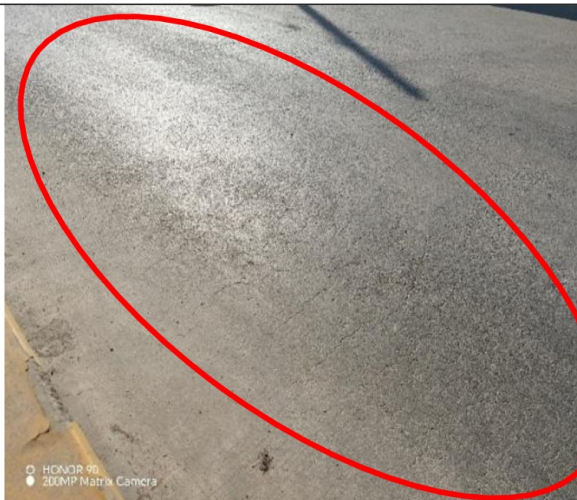
**Imagen n.º 11:**

Desgaste superficial y fisuración tipo piel de cocodrilo en el pavimento rígido de la progresiva 0+700 del carril derecho de la Av. Tumbes.

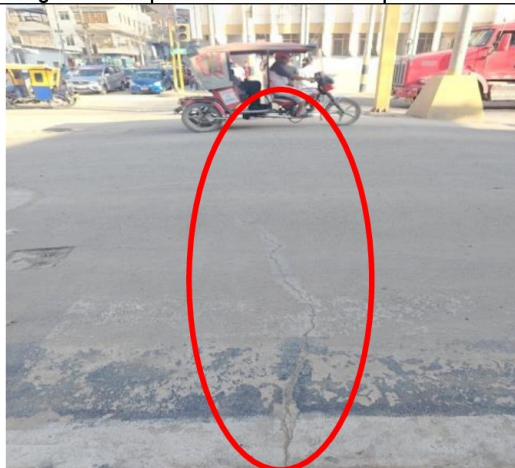
**Imagen n.º 12:**

Reductor de velocidad ubicado en la progresiva 0+880, en el carril derecho de la Av. Tumbes, presenta agrietamiento transversal y desgaste de la pintura en las líneas de paso; y en el carril izquierdo el reductor de velocidad presenta pérdida de concreto, junto con fisuras transversales, como se puede ver en las imágenes n.ºs 12 y 13.

Reductor de velocidad ubicado en la progresiva 0+880 en el carril derecho, presenta grietas transversales y desgaste de la pintura en las líneas de paso.

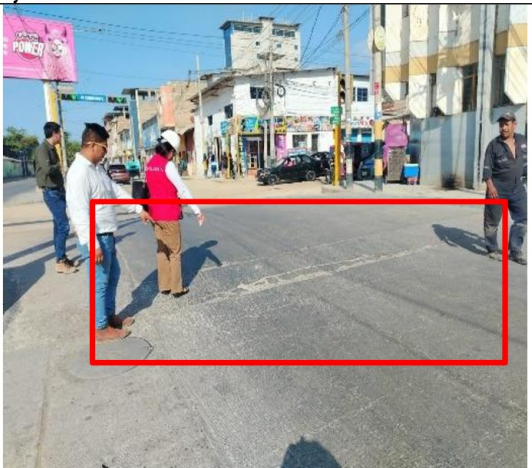
**Imagen n.º 13:**

Reductor de velocidad en el carril izquierdo ubicado en la progresiva 0+880, presenta pérdida del concreto y fisuras transversales.

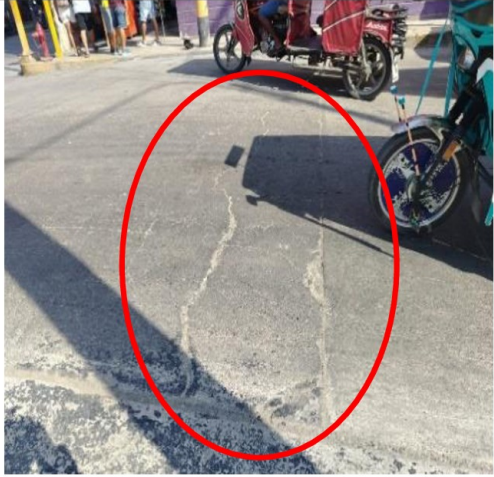
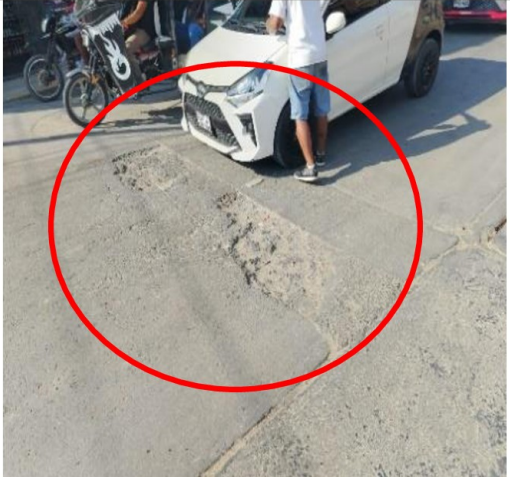
Reductor de velocidad ubicado en la progresiva 1+080 del carril izquierdo de la Av. Tumbes, presenta agrietamiento transversal y baches, ver imágenes n.ºs 14 y 15.

| <b>Imagen n.º 14:</b><br>Agrietamiento transversal en el reductor de velocidad, ubicado en la progresiva 1+080, carril izquierdo. | <b>Imagen n.º 15:</b><br>Baches en el reductor de velocidad, ubicado en la progresiva 1+080, carril izquierdo. |

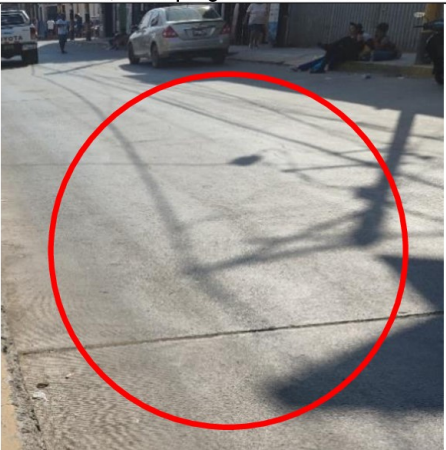
Por otra parte, en el carril derecho de la Av. Tumbes, en buzón de alcantarillado (como referencia a espaldas del banco BCP) la tapa de inspección de concreto armado se encuentra destruida, encontrándose expuesto el acero, ver imagen n.º 16; además, el pavimento rígido presenta desgaste superficial y fisuras transversales, aproximadamente en la progresiva 1+020 del carril derecho de la Av. Tumbes, tal como se muestra en la imagen n.º 17.

| <b>Imagen n.º 16:</b><br>En tapa de inspección de buzón de alcantarillado se encuentra destruida y el acero descubierto. | <b>Imagen n.º 17:</b><br>Desgaste superficial y fisuras en el carril derecho de la Av. Tumbes, en la progresiva 1+020. |

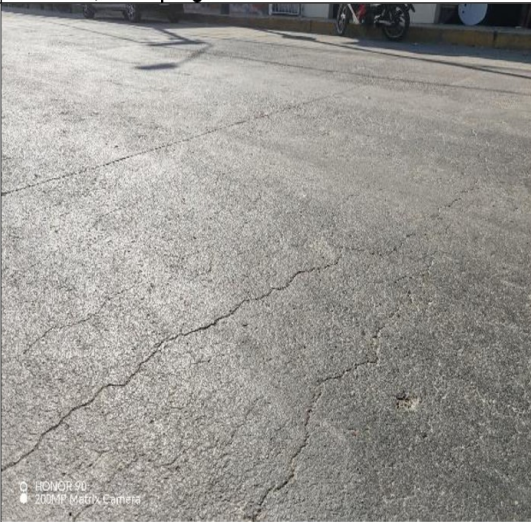
En el reductor de velocidad ubicado en la progresiva 1+232 aproximadamente, presenta baches y desprendimiento de material, tal como se muestra en la imagen n.º 18; además, entre las progresivas 1+080 a la 1+240 del carril derecho de la Av. Tumbes presenta fisuras transversales, fisuración tipo piel de cocodrilo y desgaste superficial, como se muestra en las imágenes n.ºs 19 y 20.

| <p><b>Imagen n.º 18:</b><br/>Reductor de velocidad ubicado en la progresiva 1+232, presenta baches y desprendimiento de material.</p> | <p><b>Imagen n.º 19:</b><br/>Fisuración tipo piel de cocodrilo, junto con fisuras transversales en el pavimento rígido, carril del lado derecho, en la progresiva 1+200.</p> |

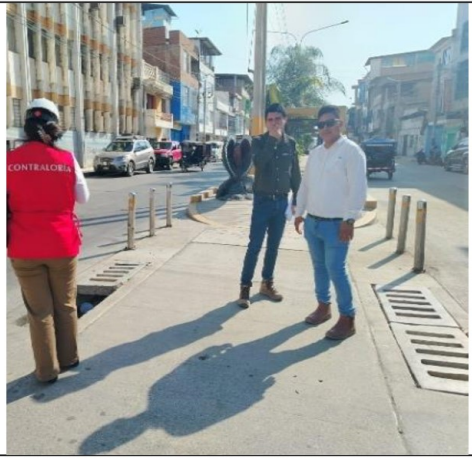
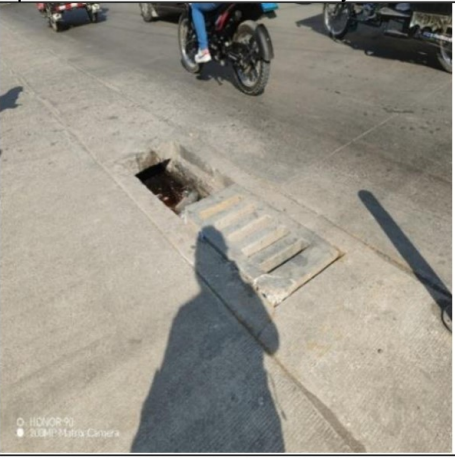
| <p><b>Imagen n.º 21:</b><br/>Colapso de la estructura de rejilla de concreto del drenaje, en el carril izquierdo en la progresiva 0+897.</p> | <p><b>Imagen n.º 22:</b><br/>En la progresiva 0+897 del carril izquierdo, que la estructura de rejilla de concreto del drenaje a colapsado dentro del mismo drenaje.</p> |

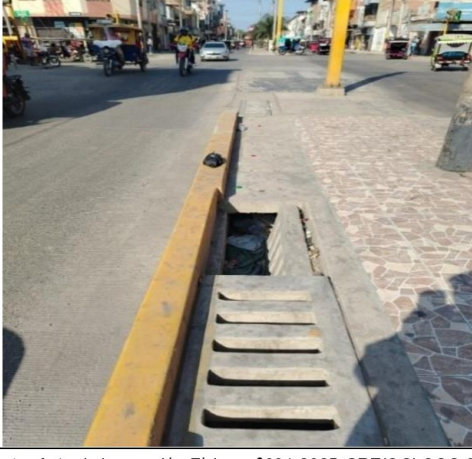
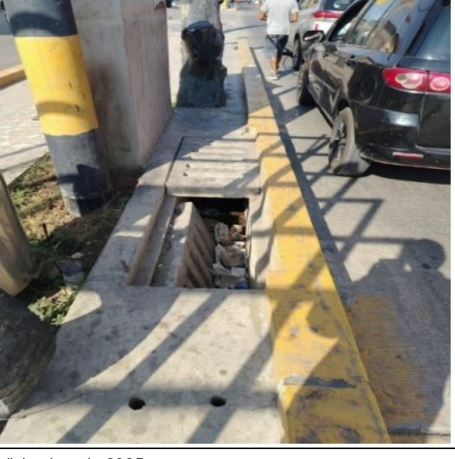
En la progresiva 1+090, dos (2) estructuras de rejillas de concreto han colapsado dentro del ducto de evacuación del drenaje, tanto para el drenaje del carril izquierdo y del carril derecho.

| <p><b>Imagen n.º 23:</b><br/>Colapso de estructura rejilla de concreto de rejilla, del drenaje del carril derecho en la progresiva 1+090.</p> | <p><b>Imagen n.º 24:</b><br/>Colapso de estructura de concreto de rejilla, del drenaje del carril derecho en la progresiva 1+090.</p> |

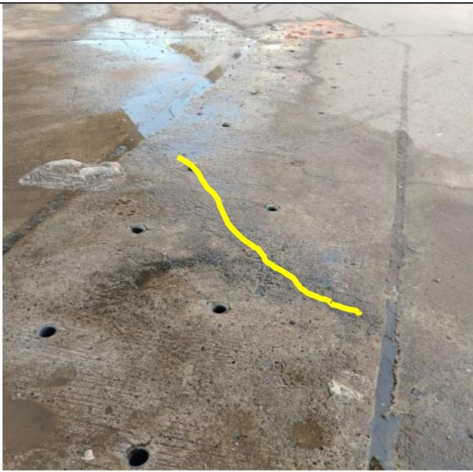
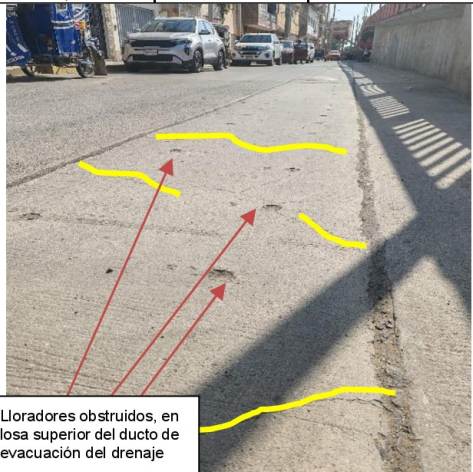
| <p><b>Imagen n.º 25:</b><br/>Fisuras en losa superior y/o techo del ducto de evacuación pluvial, en la cuadra 1 de la Av. Tumbes.</p> | <p><b>Imagen n.º 26:</b><br/>Orificios (lloradores) de evacuación del drenaje pluvial de losa superior del ducto, se encuentran obstruidos; además, en la superficie de losa presenta fisuras.</p> <p>Lloradores obstruidos, en losa superior del ducto de evacuación del drenaje</p> |

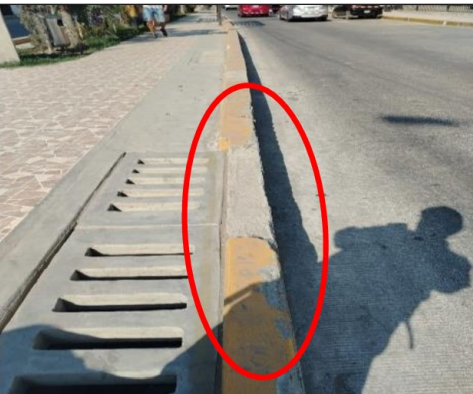
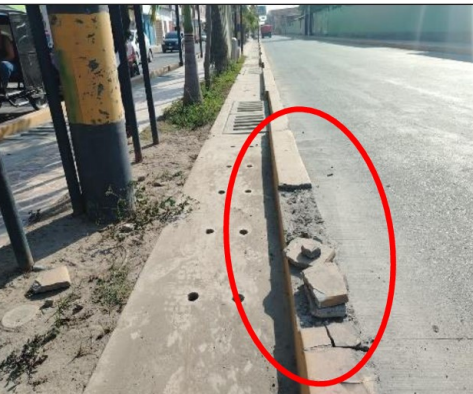
En las cuadras 1, 2, 3 y 4 de la Av. Tumbes, los sardineles de concreto ubicados en ambos carriles presentan desprendimiento del tarrajeo, desde la progresiva 0+664 a la 1+200, tal y como se muestra en las imágenes n.ºs 27 y 28.

| <p><b>Imagen n.º 27:</b><br/>Desprendimiento del tarrajeo en los sardineles de concreto ubicados en el carril izquierdo de la cuadra 2.</p> | <p><b>Imagen n.º 28:</b><br/>Desprendimiento del tarrajeo en los sardineles de concreto ubicados en el carril derecho de la cuadra 4.</p> |

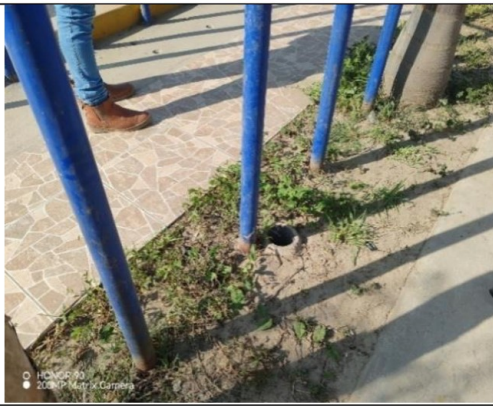
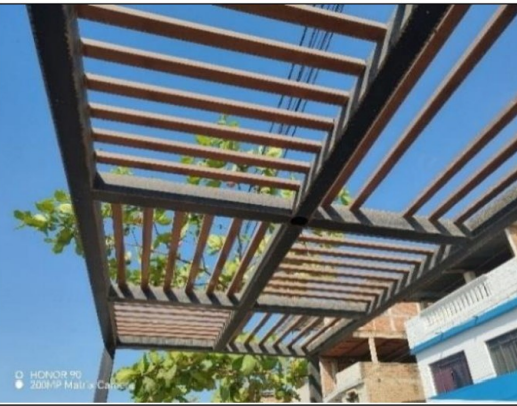
| <p><b>Imagen n.º 29:</b><br/>Óxido en la base de los tubos metálicos, en el techo metálico sol y sombra de color azul, ubicados en la cuadra 2.</p> | <p><b>Imagen n.º 30:</b><br/>Óxido en los techos metálicos sol y sombra de 4" x 3 m con aluminio de tacto de madera, los cuales se encuentran instalados en la cuadra 1, 2, 3 y 4 de la Av. Tumbes.</p> |

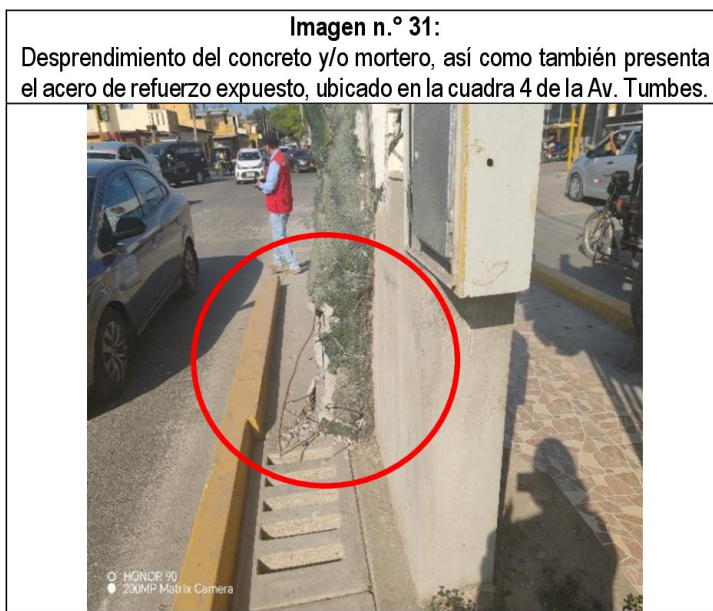
Monumento en forma de arco de algarrobos, que se encuentra ubicado en la cuadra 4 presenta desprendimiento del concreto y/o mortero, así como también presenta acero de refuerzo expuesto, como a continuación se muestra:
