**INFORME DE VISITA DE CONTROL
N° 004-2026-OCI/5785-SVC**

**“SERVICIO DE EJECUCIÓN DE MANTENIMIENTO DE
INFRAESTRUCTURA DE LA UNIVERSIDAD NACIONAL
INTERCULTURAL DE LA SELVA CENTRAL JUAN SANTOS
ATAHUALPA 2026 – I ETAPA”**

**PERÍODO DE EVALUACIÓN:
DEL 18 DE MARZO AL 31 DE MARZO DE 2026**

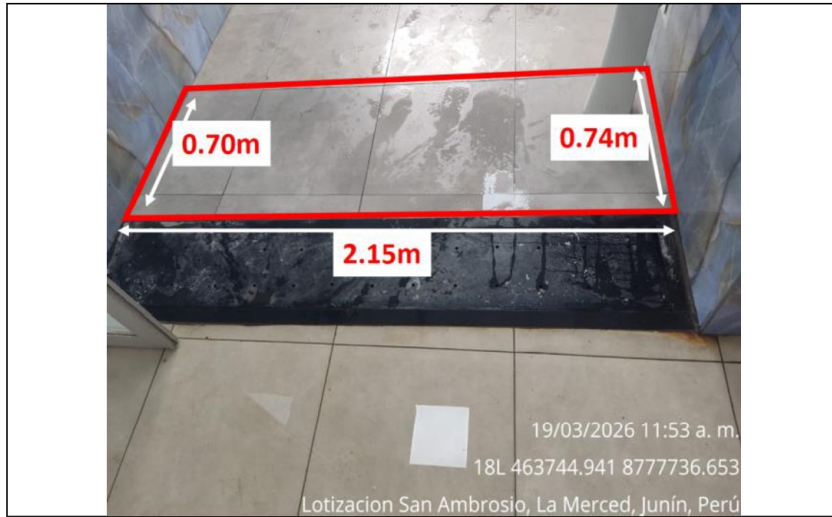
IMAGEN N° 3

Ejecución de la partida “02.01.01.03 REPOSICIÓN E INSTALACIÓN DE PISO DE PORCELANATO 60 x 60”

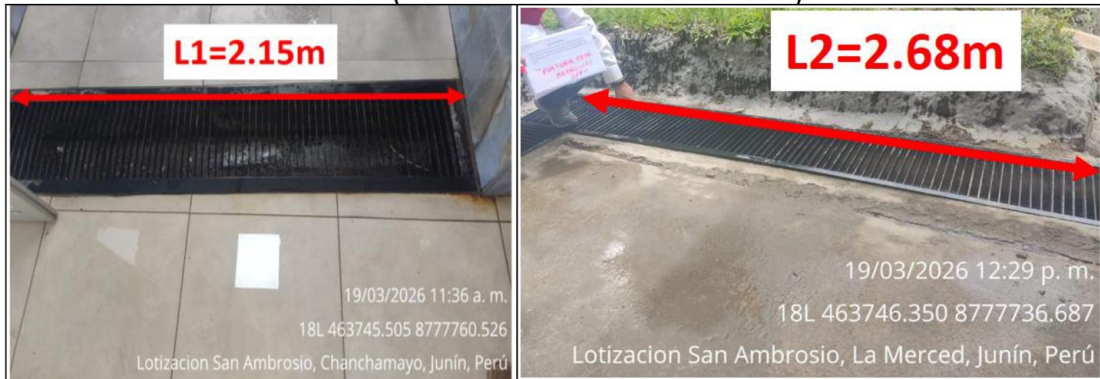
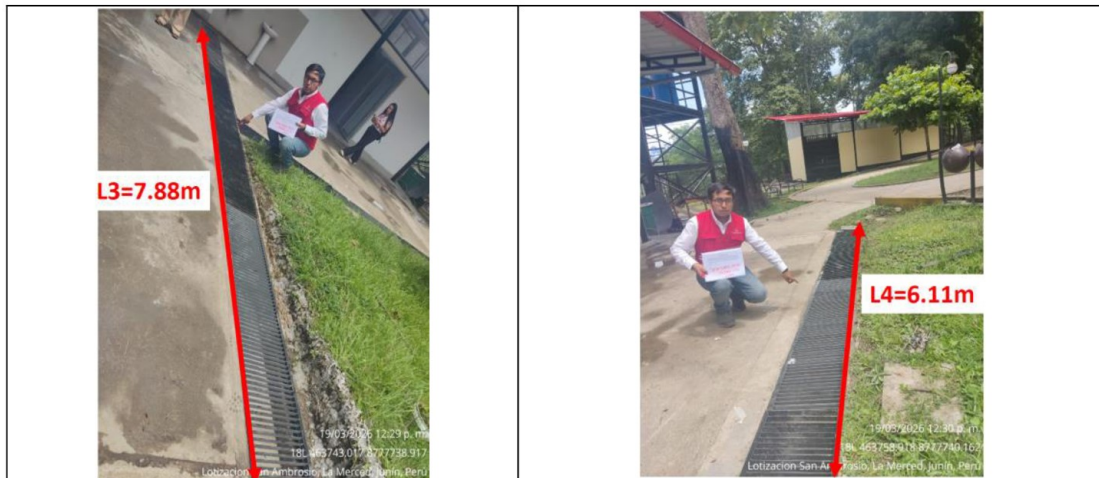
PANEL FOTOGRAFICO N° 2

Ejecución de los 4 tramos de la partida “02.02.01.02 PINTURA DE ESTRUCTURAS METÁLICAS (CANALETAS Y REJILLA DE DRENAJE)”

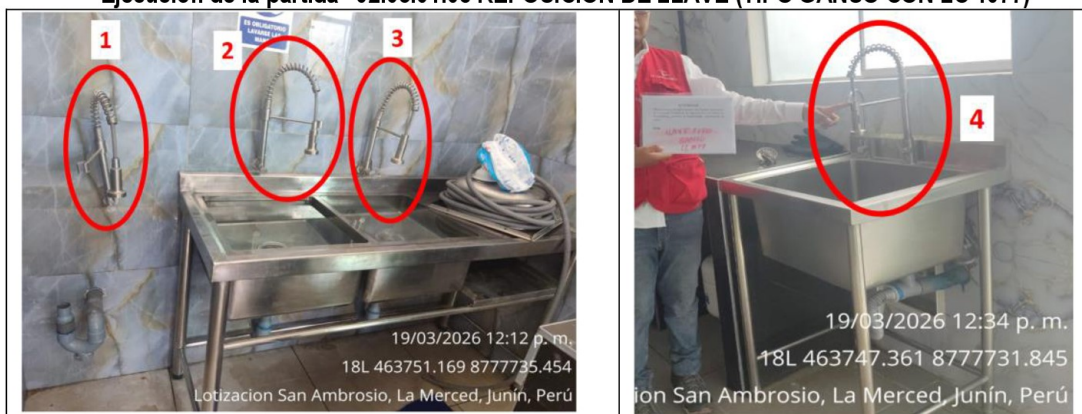
PANEL FOTOGRAFICO N° 3

Ejecución de la partida "02.03.01.05 REPOSICIÓN DE LLAVE (TIPO GANSO CON LC 1077)"

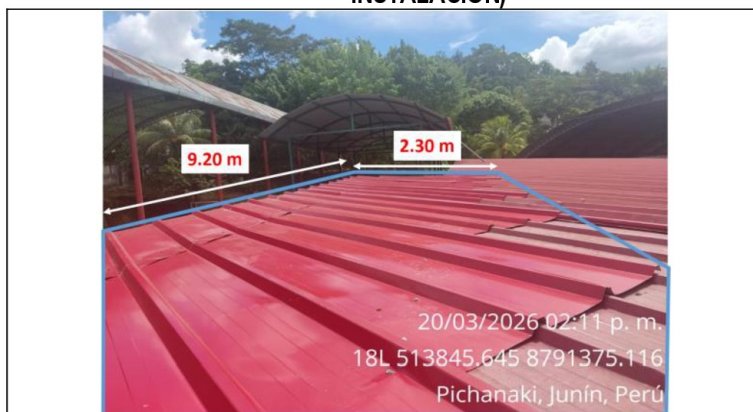
PANEL FOTOGRAFICO N° 4

Ejecución de la partida “02.04.03.04 COBERTURA METÁLICA ALUZINC TR4 (INCL. ACCESORIOS + INSTALACIÓN)”

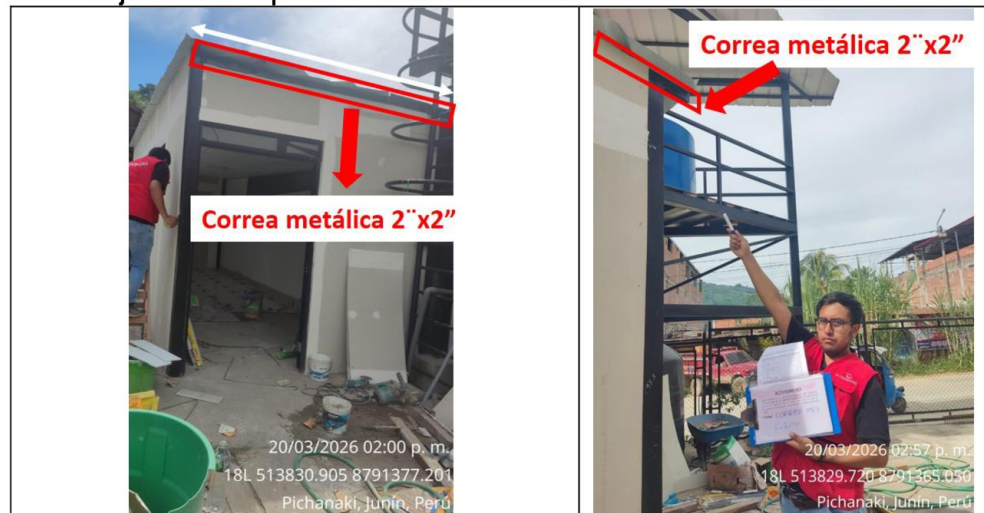
Adicionalmente, se verificó que, como elementos horizontales de soporte, únicamente se instalaron correas metálicas de 2"x2" (contempladas en una partida independiente), lo que determinó la inejecución total de los 21,00 m correspondientes a la partida '02.04.03.02 VIGAS METÁLICAS DE 6"x4"x 2 mm'. (véase panel fotográfico siguiente)

IMAGEN N° 5
Inejecución de la partida '02.04.03.02 VIGAS METÁLICAS DE 6"x4"x 2 mm'

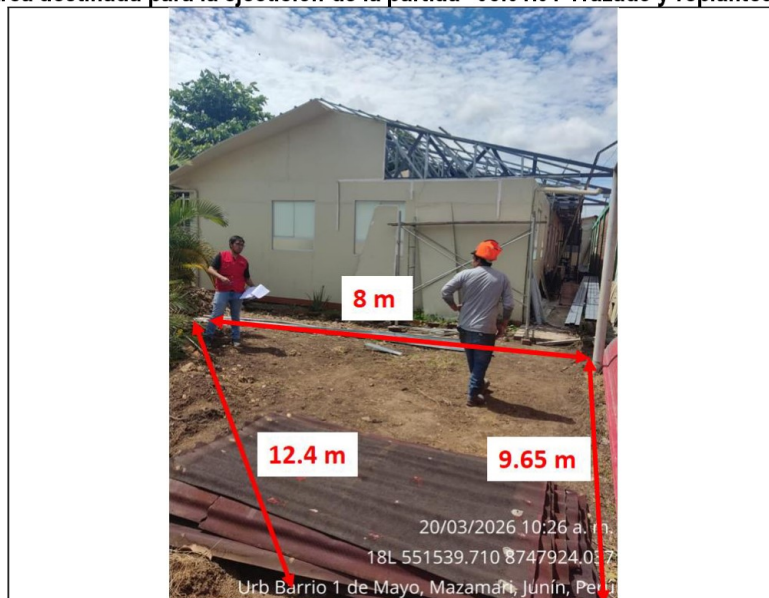
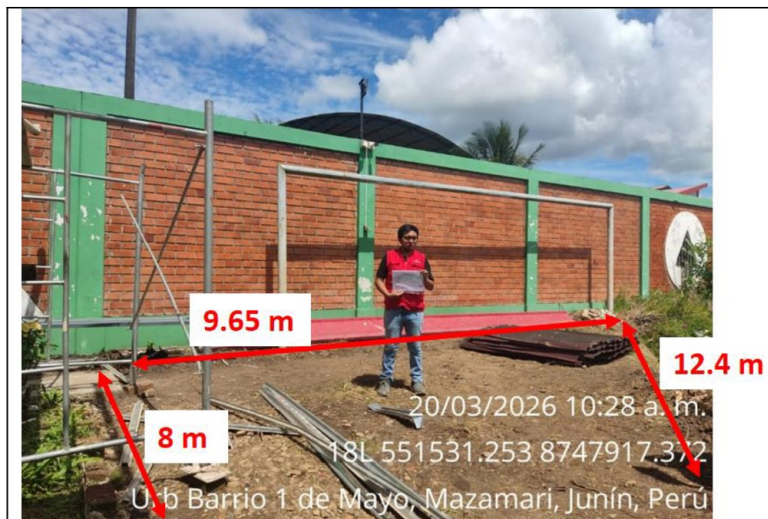
PANEL FOTOGRAFICO N° 5

Sin embargo, a partir de la verificación de dimensiones en campo durante la visita conjunta entre la Comisión de Control y los representantes de la Entidad, conforme consta en el Acta de Inspección Física n.º 002-2026-OCI/5785/SVC⁵ de fecha 20 de marzo de 2026, se determinó el metrado real a ejecutar de la partida. Se constató que el área presenta una configuración similar a la de un triángulo rectángulo, cuyos catetos miden 8,00 m y 9,65 m, y su hipotenusa 12,40 m; por consiguiente, la superficie física verificada para la ejecución de dicha partida asciende aproximadamente a 38,60 m² y no de 67,90 m² como indica el Plan de Trabajo. Esto genera una diferencia de 29,30 m² que no será ejecutada. (véase panel fotográfico)

Área destinada para la ejecución de la partida "03.01.01 Trazado y replanteo sin equipo"

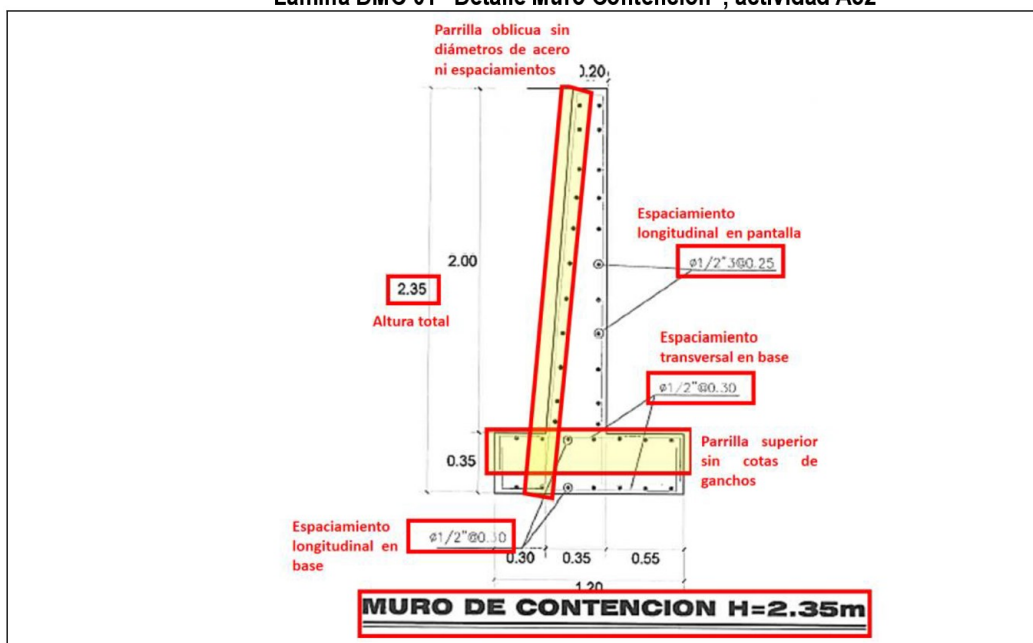
Por su parte, en la pantalla de la estructura se consideran dos parrillas: una vertical ubicada en la cara interna y otra de disposición oblicua; respecto al refuerzo de la cara interna, se especifica un espaciamiento de 25 cm para el acero longitudinal; sin embargo, se omite detallar la separación en sentido transversal; asimismo, la parrilla oblicua carece de especificaciones sobre el diámetro del acero y espaciamiento entre sus refuerzos, figurando únicamente de forma esquemática en el plano; de igual manera, se constata que la altura proyectada del muro es de 2,35 metros y que los ganchos del refuerzo de la pantalla tampoco cuentan con las acotaciones respectivas. (véase imagen siguiente)

IMAGEN N° 9
Lamina DMC-01 "Detalle Muro Contención", actividad A32

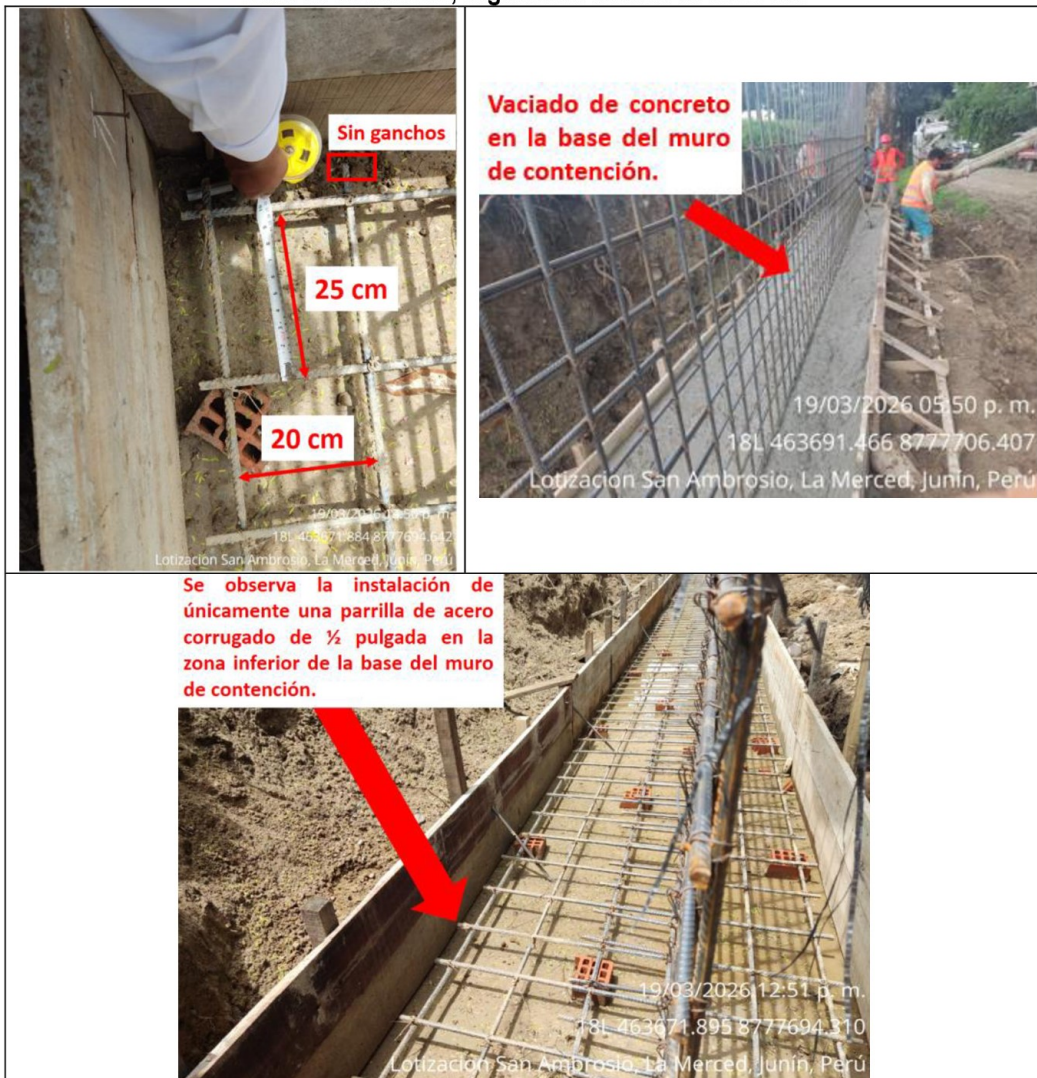
PANEL FOTOGRAFICO N° 6

Separación longitudinal y transversal del acero de refuerzo de la parrilla inferior en la base del muro de contención, seguida del vaciado de concreto.

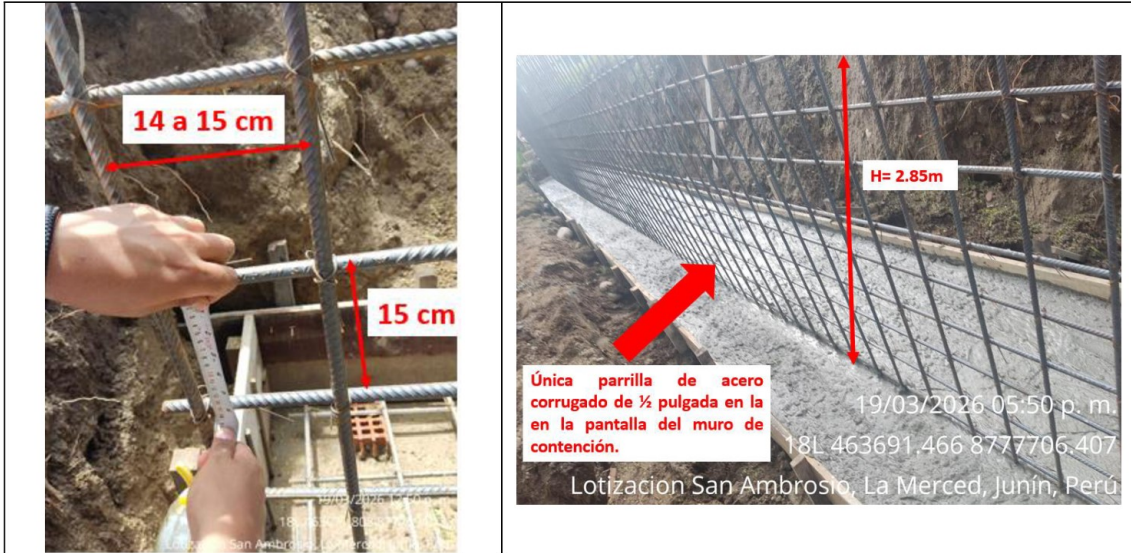
En cuanto al refuerzo de la pantalla, se identificó una única parrilla vertical con un espaciamiento de 15 cm en el acero longitudinal y de 14 a 15 cm en el transversal; asimismo, se registró una altura de 2,85 metros en el refuerzo transversal, el cual incluye ganchos de 33 cm; adicionalmente,

no se verificó la instalación de la parrilla oblicua contemplada en el diseño de los planos. (véase panel fotográfico siguiente)

PANEL FOTOGRAFICO N° 7
Espaciamiento longitudinal y transversal de refuerzo de acero en la pantalla del muro de contención

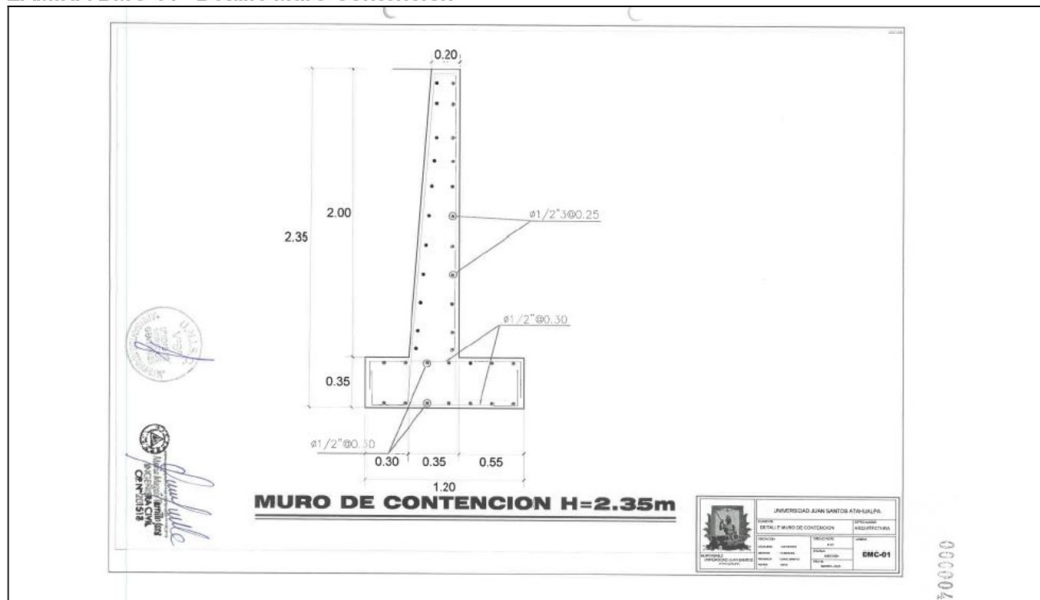
LAMINA DMC-01 "Detalle Muro Contención"

La ejecución del "Muro de Contención" sin expediente técnico ni estudios básicos, sumado al deficiente monitoreo de la Entidad durante la instalación del acero, impide garantizar la estabilidad estructural y seguridad de la ejecución del muro. Esta situación genera el posible riesgo de colapso de la infraestructura, incumple la normativa técnica aplicable y compromete el uso adecuado de los recursos públicos invertidos en dicha actividad.
