**INFORME DE HITO DE CONTROL**  
**N° 11392-2026-CG/GRLP-SCC**

**OBRA: “MEJORAMIENTO Y AMPLIACION DEL SERVICIO DE  
TRANSITABILIDAD VEHICULAR Y PEATONAL DEL  
CIRCUITO BICENTENARIO DE LA INDEPENDENCIA EN 5  
DISTRITOS DE LA PROVINCIA DE HUAURA -  
DEPARTAMENTO DE LIMA” CUI N° 2482109**

**HITO DE CONTROL N° 1:  
VALORIZACIÓN DE OBRA N.° 11 Y VALORIZACIÓN N.° 5  
DEL ADICIONAL N.° 1 CON DEDUCTIVO VINCULANTE  
N.° 1**

**PERÍODO DE EVALUACIÓN DEL HITO DE CONTROL:  
DEL 13 AL 19 DE AGOSTO DE 2026**

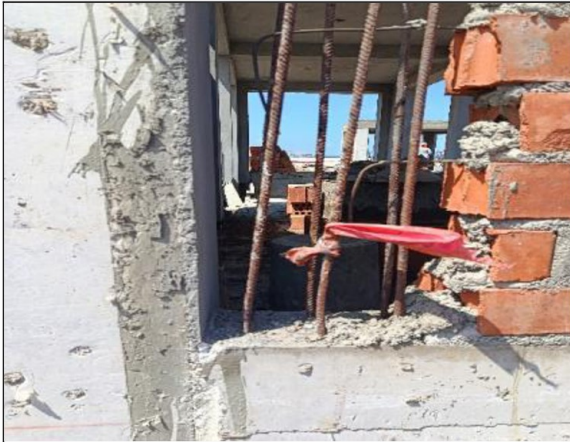
- Se observaron barras de acero corrugado habilitadas correspondientes a columnas de confinamiento, mechas de columnas, bases de luminarias y muros de contención tipo placa, expuestas directamente al ambiente marino y con presencia de óxido y corrosión; en determinados elementos se evidenció incluso pérdida visible de sección de las varillas.

| Acero corrugado corroído – columna de amarre | Acero corrugado corroído – techo de módulo de SSHH |

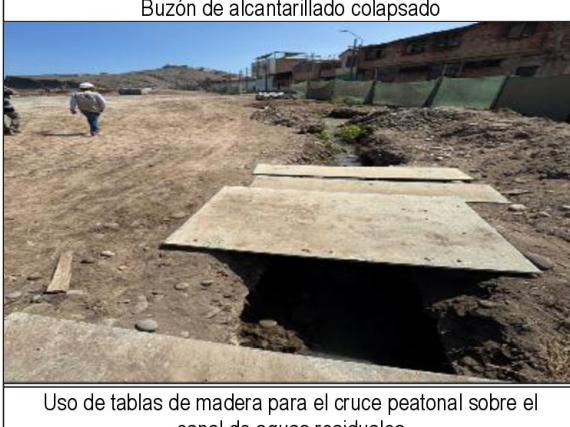
| Uso de tablas de madera para el cruce peatonal sobre el canal de aguas residuales | Acumulación y empozamiento de aguas residuales. |

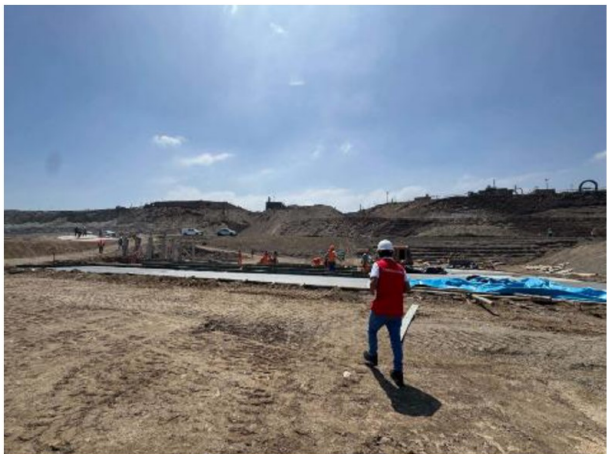
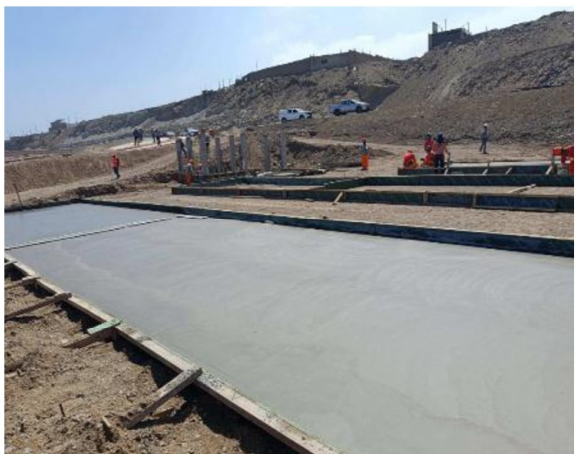
**Imágenes n.ºs 11, 12, 13 y 14**  
**Tramo II - Hualmay**

| <p>Inspección de lasas deportivas de concreto con acabado de cemento gris semipulido.</p> | <p>Losa deportiva en proceso de ejecución</p> |

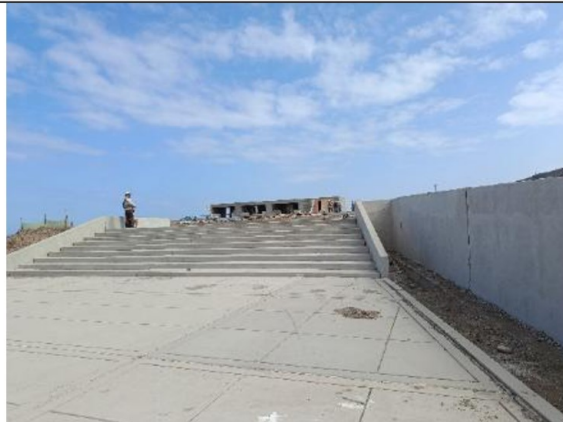
1. En lo general se identificó aceros corrugados habilitados (base de luminarias) expuestos a la brisa marina, todo ello con presencia de óxido y corrosión, con visible pérdida de la sección de las varillas de acero.
2. En el trayecto, se observó fisuras puntuales en la vereda de concreto.

| <p>Pisos y gradería</p> | <p>Acero corrugado corroído – base para luminarias</p> |

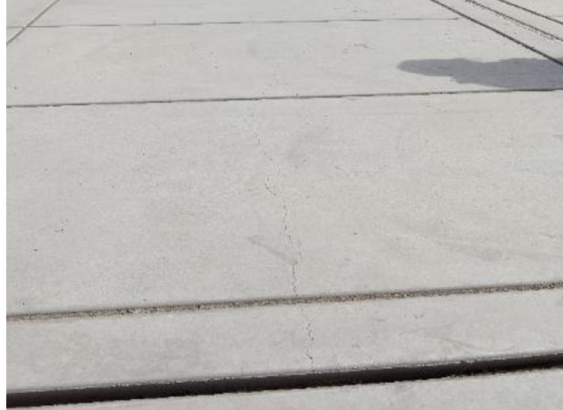
| <p>Fisuras puntuales</p> | <p>Rebabas de concreto entre la vereda y sardinel</p> |

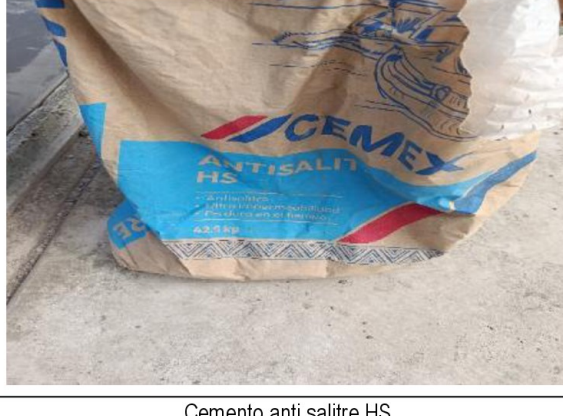
| <p>Cemento anti salitre HS</p> | <p>Pisos adoquinado y banca de concreto</p> |

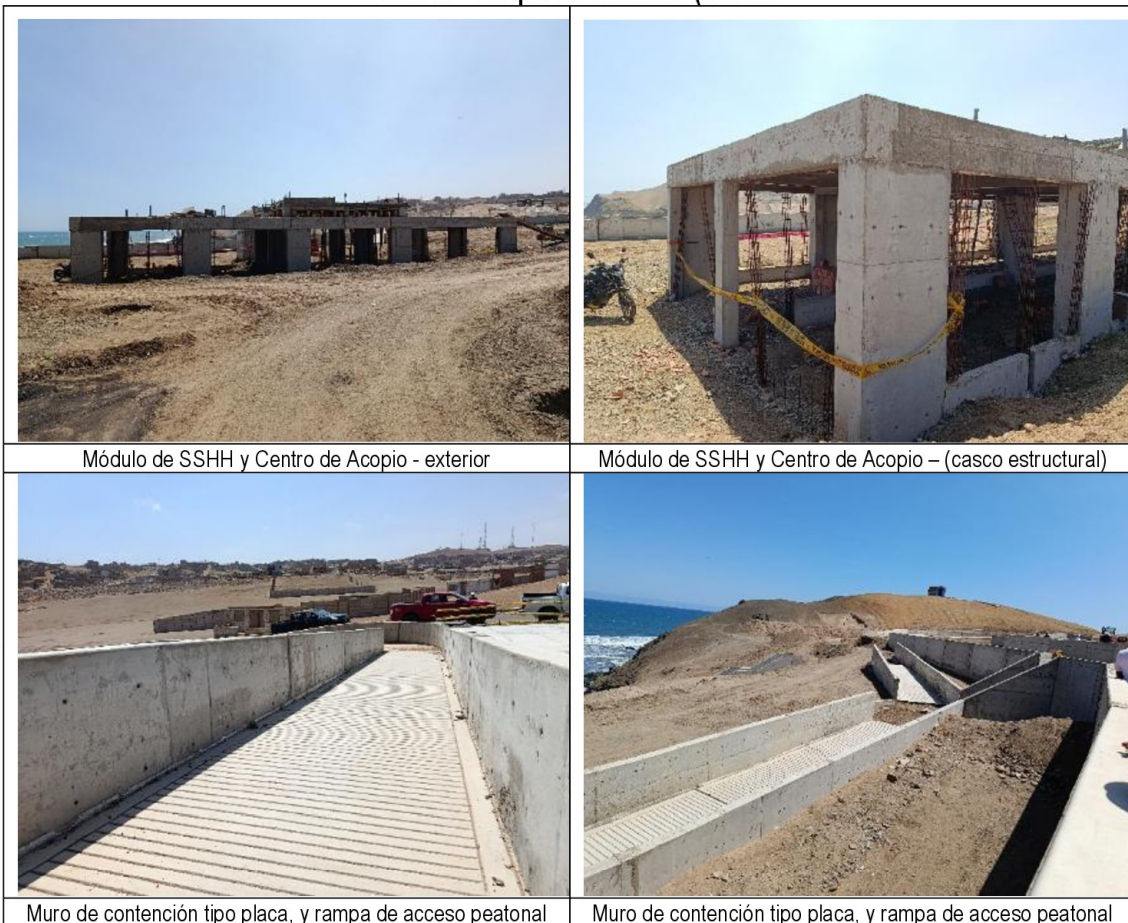
**Imágenes n.ºs 27, 28, 29 y 30**  
**Tramo III – Parque Bicentenario (Huacho)**

Módulo de SSHH y Centro de Acopio - exterior

Módulo de SSHH y Centro de Acopio – (casco estructural)

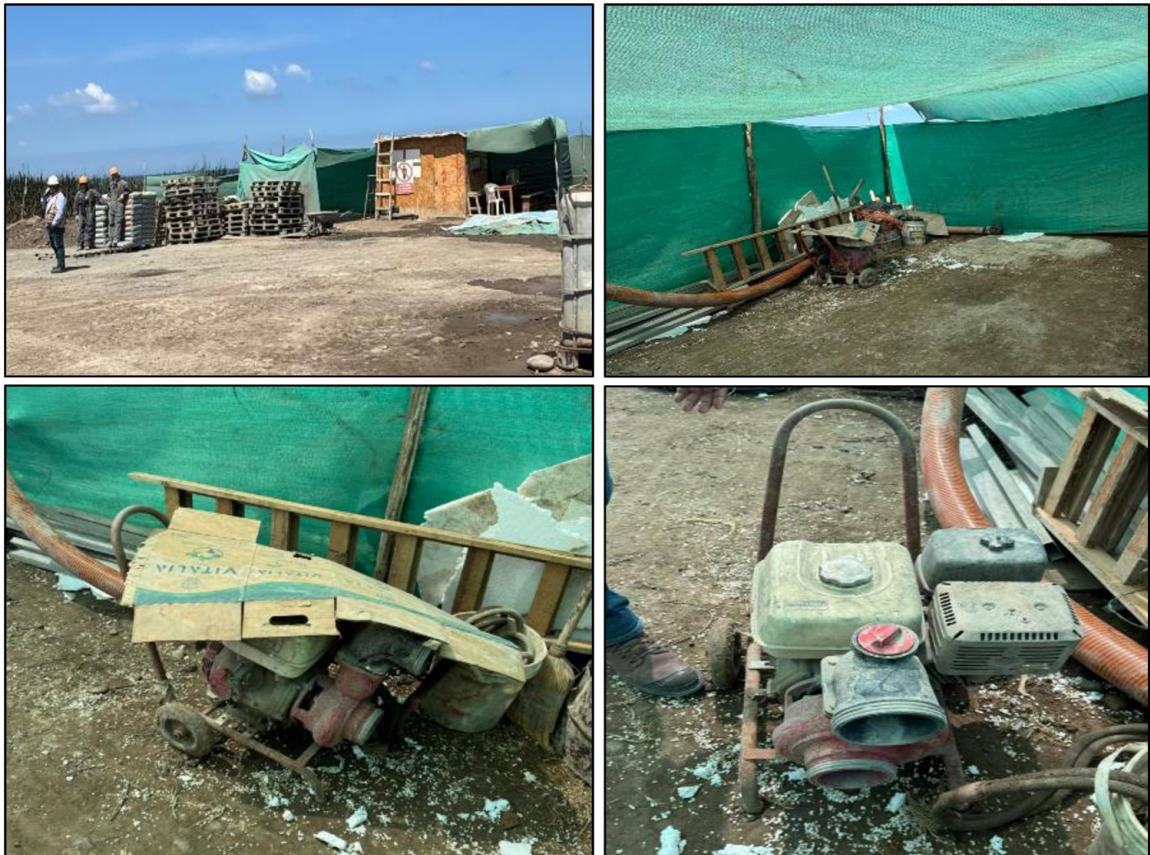
**Imágenes n.ºs 37, 38, 39 y 40**  
**Motobomba sin uso, en deficientes condiciones de conservación**

De acuerdo al cronograma de utilización de equipos, se consideró su uso en el rubro de "Estructuras" para el mes de agosto de 2026, los 31 días calendarios, con 983,97 hm (horas máquina de uso).

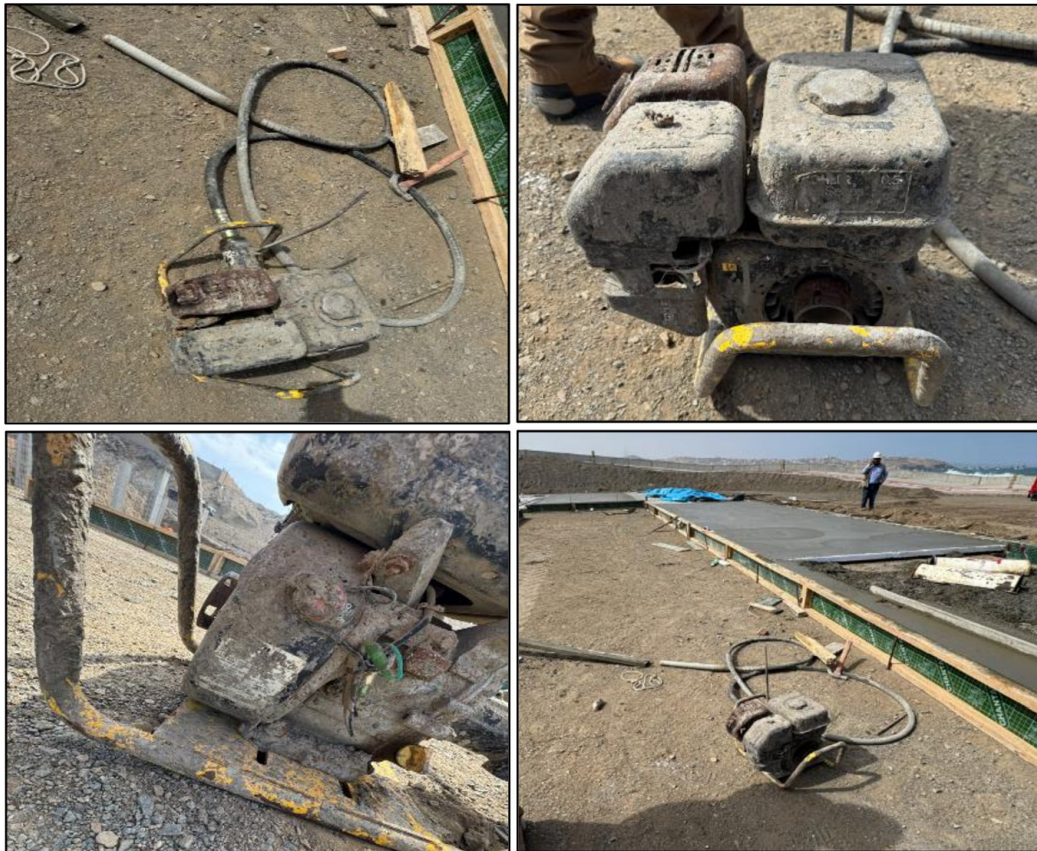
**Imágenes n.ºs 41, 42, 43 y 44**  
**Vibradora de concreto en estado deficiente de conservación**

Durante la inspección se observó un (1) vibrador de concreto portátil, ubicado en el área donde se vienen ejecutando trabajos de vaciado de concreto. Este equipo presenta condiciones deficientes de conservación, signos suciedad y adherencias de concreto en su estructura, así como desgaste y oxidación en sus componentes metálicos. Al momento de la inspección, no pudo verificarse la capacidad y/o especificaciones técnicas del equipo, debido al estado en que se encontró.

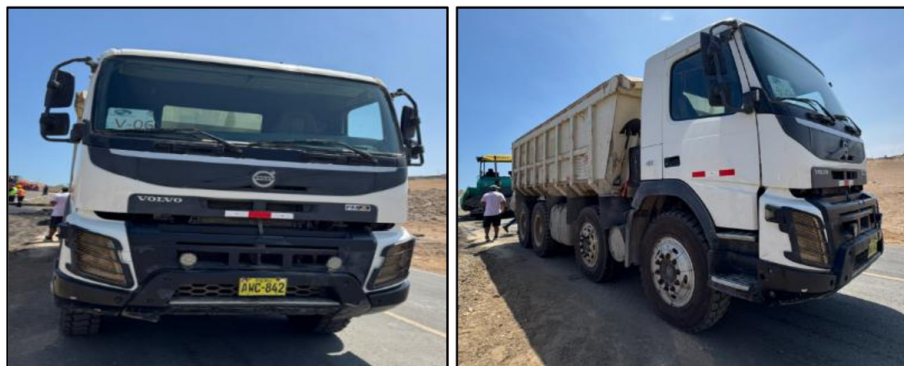
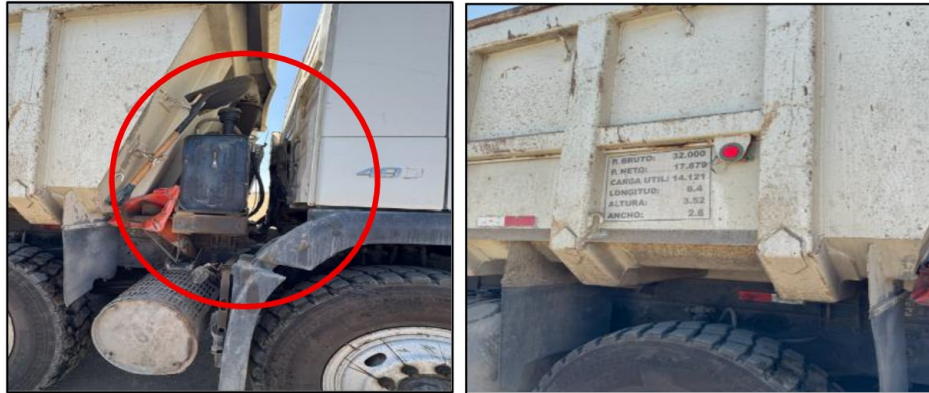
**Imágenes n.ºs 45, 46, 47 y 48**  
**Volquete sin extintor**

Durante la visita de inspección el 18 de agosto de 2026, se observó un volquete marca Volvo modelo FMX 480 con placa de rodaje AWC-842, realizando labores de traslado de material excedente. Cabe indicar que, el operador del vehículo se rehusó a identificarse y entregar información relevante del vehículo (SOAT, inspección técnica vehicular, tarjeta de propiedad, otros). Asimismo, se observó que dicha movilidad no cuenta con un extintor alojado en la parte externa de la carrocería. De acuerdo al rótulo de la tolva, se señala que el vehículo tiene un peso bruto de 32 000 kg y una carga útil de 14 121 kg. Lo señalado se muestra a continuación:
