**INFORME DE HITO DE CONTROL**  
**N° 11384-2026-CG/GRPI-SCC**

**“AMPLIACIÓN DEL SERVICIO DE AULAS DE LA FACULTAD  
DE INGENIERÍA ECONÓMICA DE LA UNIVERSIDAD  
NACIONAL DE FRONTERA DISTRITO DE SULLANA -  
PROVINCIA DE SULLANA - DEPARTAMENTO DE PIURA” -  
CUI N° 2443902**

**HITO DE CONTROL N° 14**  
**ESTADO SITUACIONAL DE LA OBRA AL**  
**13 DE AGOSTO DE 2026**

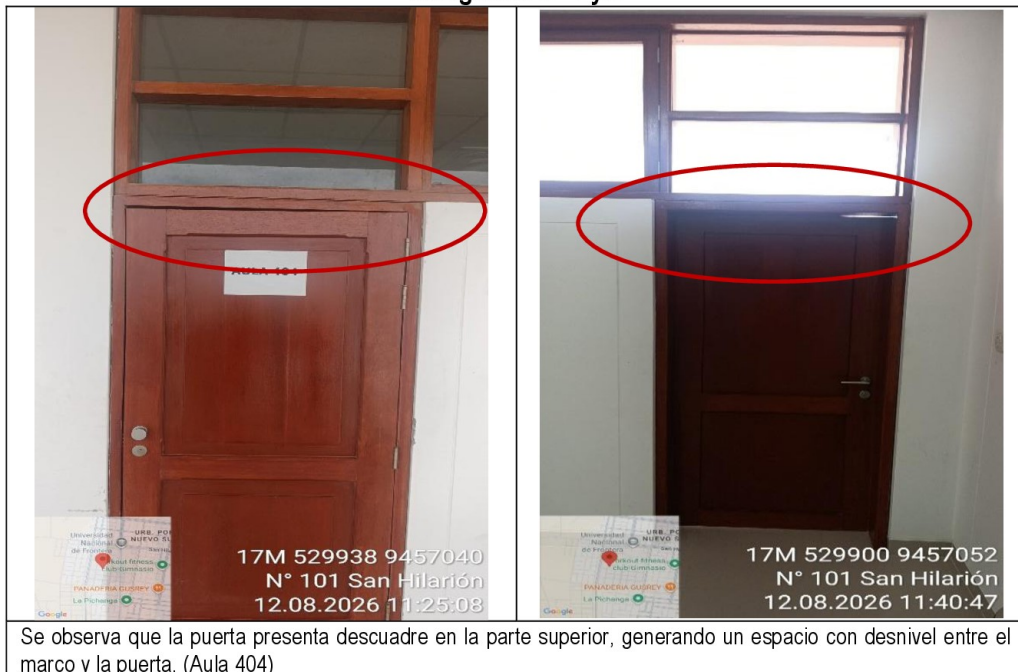
Fotografías n.º 1 y 2

Durante la visita de inspección se verificó que la hoja de la puerta del Aula 404 del pabellón de aulas, presenta un desnivel longitudinal en su borde superior, evidenciando un descuadre respecto al dintel del marco; este descuadre genera una separación de espesor variable (luz libre o holgura excesiva), ocasionada presuntamente por fallas en la instalación, asentamiento del marco, cesión de bisagras o deformación dimensional de la madera, tal y como se evidencia a continuación:

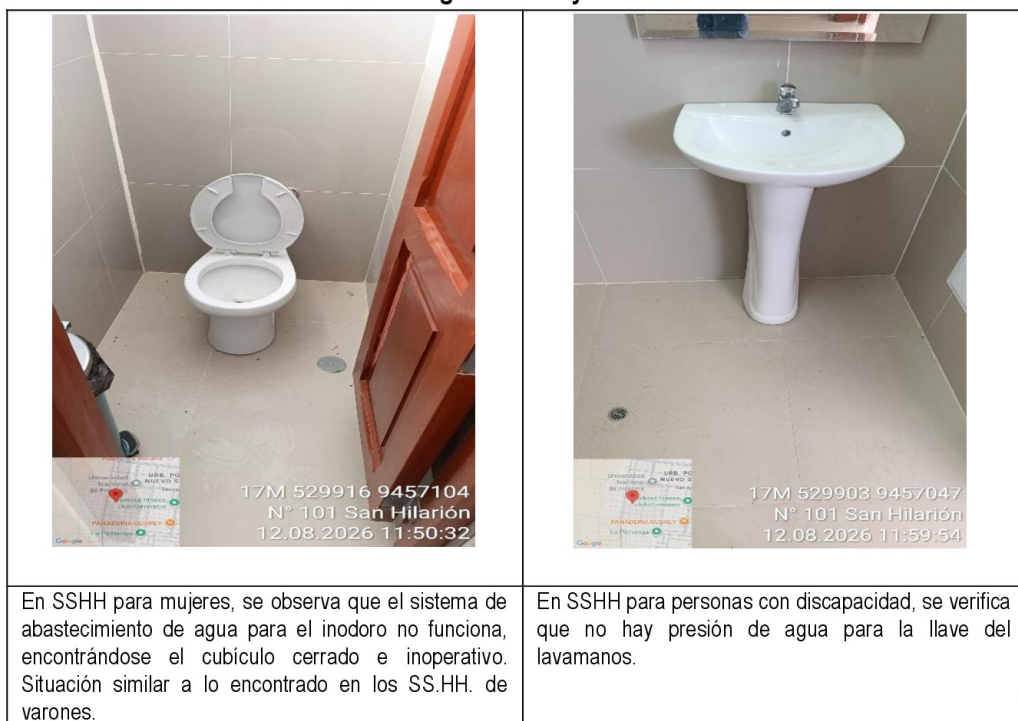
Fotografías n.º 3 y 4

Al respecto, se verificó que en uno de los inodoros de los servicios higiénicos para mujeres no funciona el abastecimiento de agua, de manera similar ocurre en uno de los inodoros de los servicios higiénicos para varones; así mismo, en el servicio higiénico para personas con discapacidad no hay flujo de agua en la llave del lavadero, tal como se evidencia a continuación:

Conforme se aprecia de las tomas fotográficas y de lo expuesto, se evidencia que el sistema de abastecimiento de agua en un inodoro de los servicios higiénicos para mujeres y para varones se encuentra completamente inoperativo, siendo que, debido a esta falla en el flujo hídrico, los cubículos correspondientes han sido cerrados y se mantiene fuera de servicio, inhabilitando su uso.

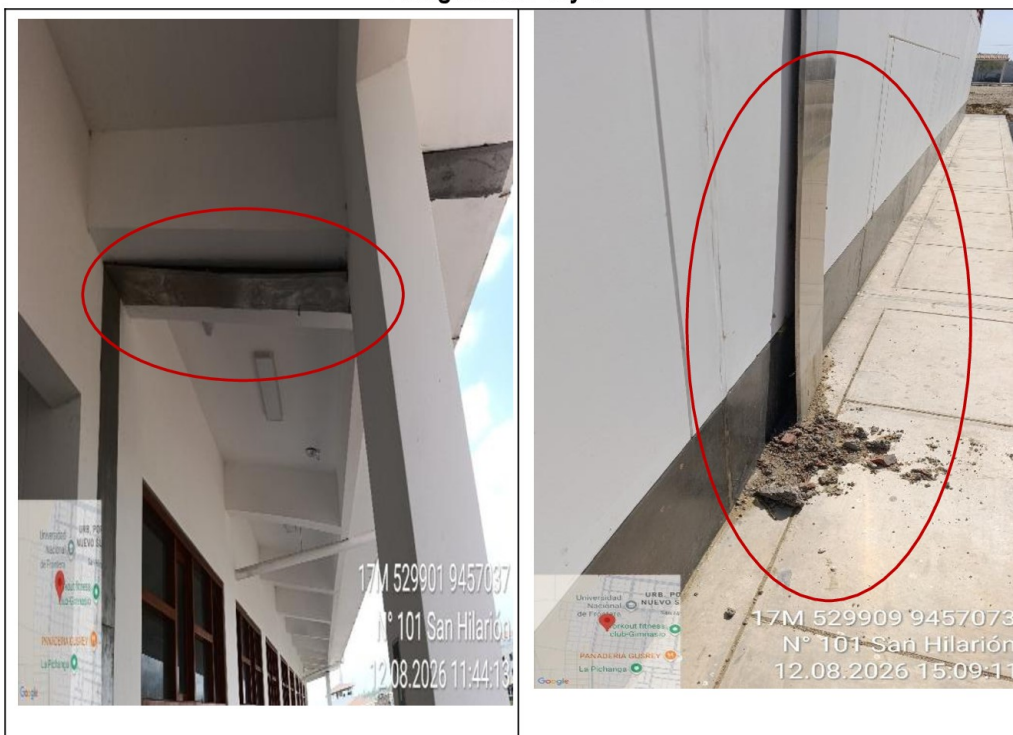
**Fotografías n.º 5 y 6**

La función principal de los tapajuntas de acero inoxidable en paredes y techos situados en las juntas de dilatación entre bloques estructurales, es garantizar la continuidad arquitectónica, la hermeticidad y la protección operacional de la edificación sin restringir el libre movimiento entre los bloques independientes. Sin embargo, durante la visita de inspección se observó que en algunos sectores los tapajuntas se encuentran abiertos y sin fijación segura, conforme se evidencia a continuación:

Tapajuntas de acero inoxidable entre el bloque I-A (servicios higiénicos) y bloque I-B (aulas), se encuentran abiertos y sin fijación segura, presentando residuos y acumulación de suciedad

Conforme se observa, los tapajuntas de acero instalados en las juntas de dilatación entre el Bloque I-A y el Bloque I-B presentan deficiencias en su fijación, según se aprecia en la imagen (referencia de techo), existe una separación excesiva y falta de fijación segura, permitiendo la apertura del elemento. Esto se corrobora en la imagen (vista a nivel de piso), donde es evidente la acumulación de escombros, residuos y suciedad dentro y alrededor de la abertura en la base de la pared, situación que genera un alto riesgo de propiciar el ingreso de humedad y agentes contaminantes que pueden acelerar el deterioro de las estructuras adyacentes y afectar la salubridad de los ambientes.

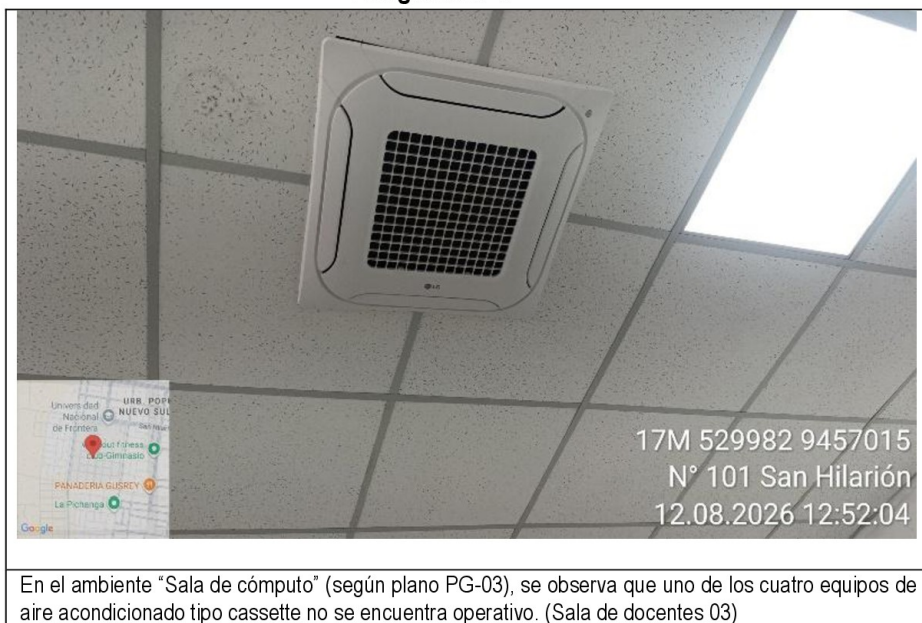
**Fotografía n.º 7**

Se evidenció que, de las cuatro “Unidades evaporadoras ARNU 18GTPC4 CASSETTE”<sup>8</sup>, instaladas, una se encuentra inoperativa (imagen adjunta), de lo cual se dejó constancia en el Acta de Inspección emergente de la visita efectuada por la Comisión de Control.

En el ambiente “Sala de cómputo” (según plano PG-03), se observa que uno de los cuatro equipos de aire acondicionado tipo cassette no se encuentra operativo. (Sala de docentes 03)

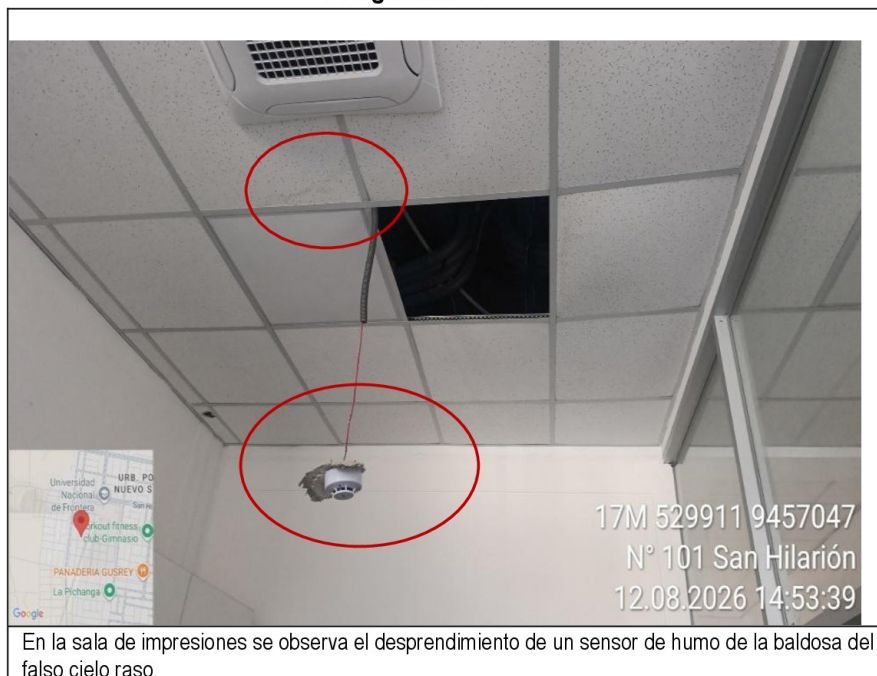
Fotografía n.º 9

De la fotografía adjunta, se observa en el área correspondiente a "sala de impresiones", el colapso de una baldosa de fibra mineral, consecuencia de este desprendimiento un sensor de humo se ha soltado de su soporte y cuelga de sus cables de conexión sobre el área de trabajo; la causa de este desprendimiento del sensor podría ser la humedad o una filtración de agua, visible en las manchas de moho y deterioro presentes en la parte trasera de la baldosa desprendida que aún cuelga junto al sensor, lo cual ha debilitado el material hasta provocar su caída.

En la sala de impresiones se observa el desprendimiento de un sensor de humo de la baldosa del falso cielo raso.

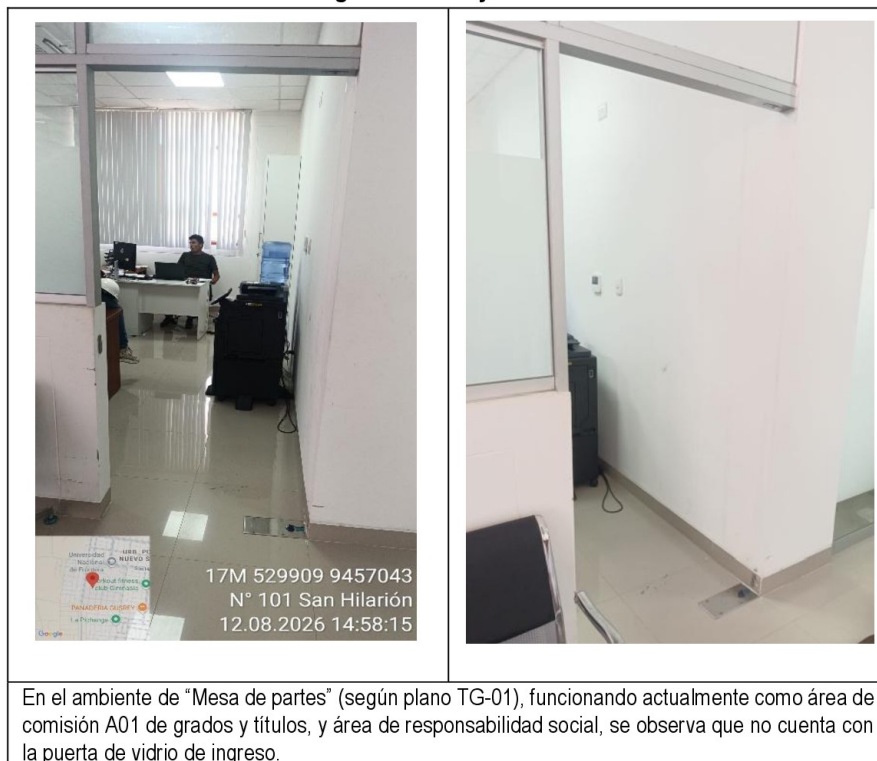
Fotografías n.º 10 y 11

Se evidenció que el vano de ingreso al ambiente de Mesa de partes y que viene funcionando actualmente como “área de comisión A01 de grados y títulos, y área de responsabilidad social” no cuenta con su correspondiente puerta de vidrio, observándose únicamente la estructura del marco de aluminio y el espacio de acceso totalmente abierto; condición que expone de forma directa el interior del ambiente, donde se aprecian equipos de cómputo, impresoras multifuncionales y mobiliario de oficina en uso, así mismo la ausencia de un cerramiento adecuado vulnera el control de acceso al área, representando un riesgo inminente para la seguridad física y la confidencialidad del acervo documental de grados y títulos, así como para la integridad del patrimonio institucional ante posibles sustracciones, manipulación no autorizada o daños por agentes externos.

En el ambiente de “Mesa de partes” (según plano TG-01), funcionando actualmente como área de comisión A01 de grados y títulos, y área de responsabilidad social, se observa que no cuenta con la puerta de vidrio de ingreso.

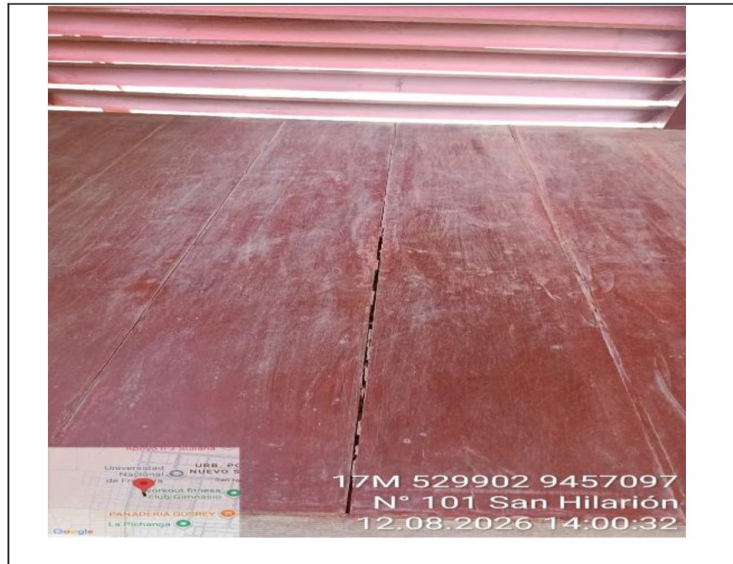
Fotografía n.º 12

El descanso de madera cedro acabado con barniz (correspondiente a los pasos/descanso de la escalera), evidencia falla por desprendimiento y agrietamiento del sellador flexible de junta; esta condición ha generado una luz libre entre los tablones adyacentes, acompañada del desgaste superficial de la capa protectora de barniz.

Se observa que descanso de escalera de estructura metálica presenta separación de los tabloncillos de madera que la componen y pérdida del acabado, comprometiendo la uniformidad de la superficie.

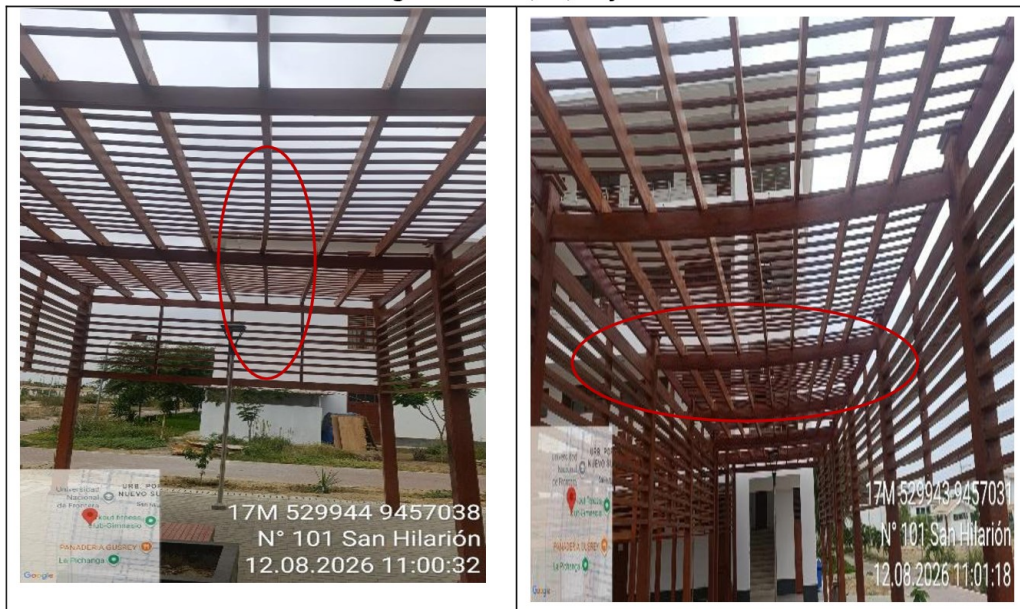
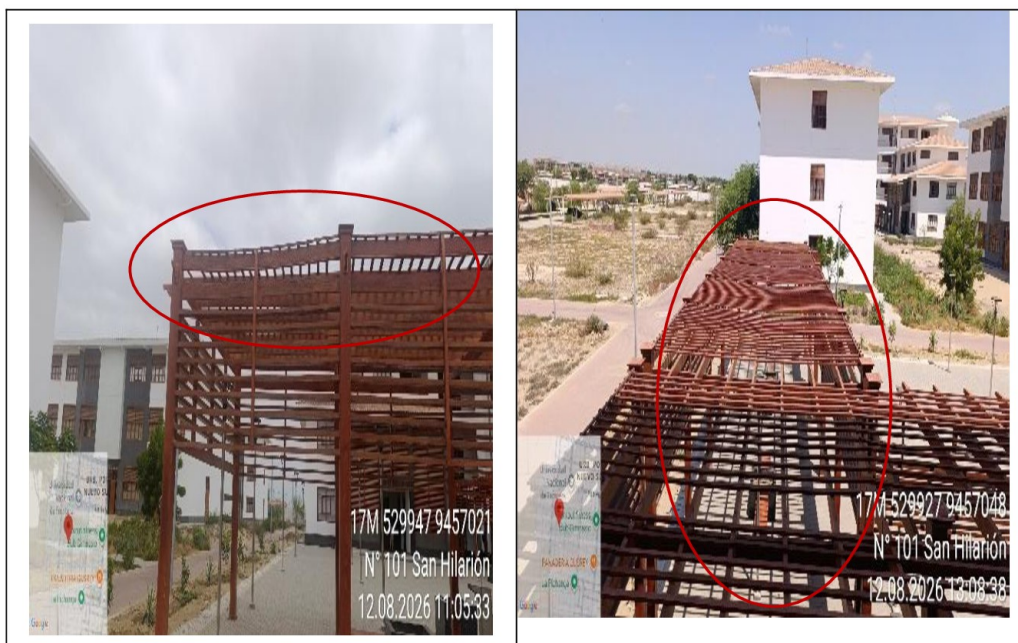
Fotografías n.º 13, 14, 15 y 16

En la visita de inspección del entramado de madera de la pérgola, se detectó que múltiples elementos horizontales y secundarios (viguetas y correas) presentan deformaciones geométricas visibles, deflexiones permanentes, alineaciones irregulares, alabeos, pandeo a lo largo de sus luces, afectando la alineación, estética y planitud del entramado, tal y como se muestran a continuación:

Vigas de madera instaladas en la estructura de plazoleta que presentan deformaciones visibles, torsiones, y pandeo en sus elementos.

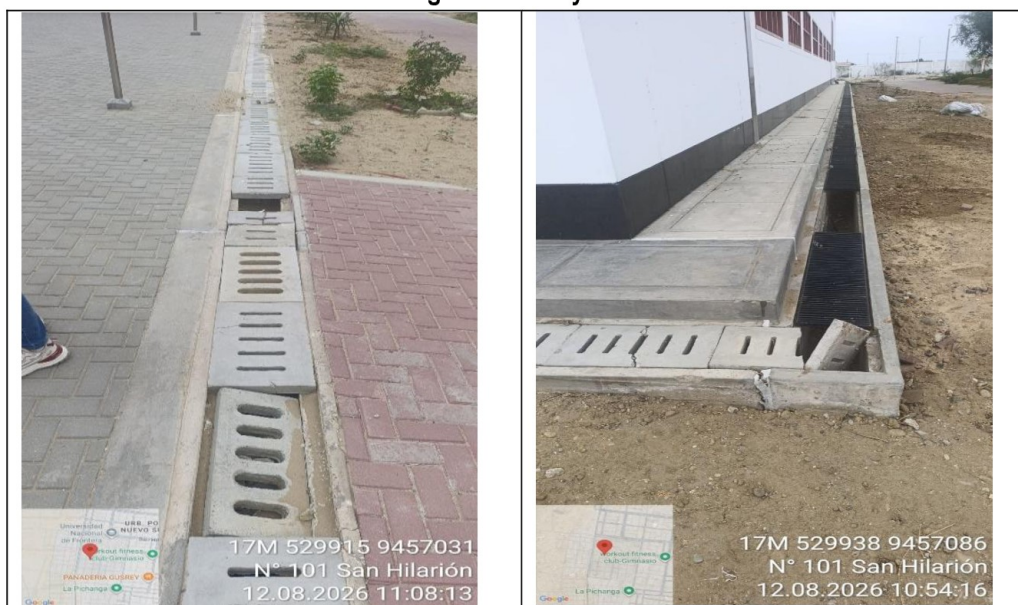
**Fotografías n.º 17 y 18**

En el registro fotográfico adjunto al presente ítem se aprecia el tramo de canaleta de drenaje pluvial cuyas tapas de concreto prefabricado se encuentran severamente deterioradas, fracturadas y desalineadas, dejando las canaletas de drenaje abiertas a lo largo de la vía peatonal. El estado actual de estos elementos presenta un peligro latente de tropezones, caídas o torceduras para los peatones que transitan por la zona, además de permitir la acumulación de escombros y sedimentos en el interior de la canaleta que comprometen la correcta evacuación del agua pluvial.

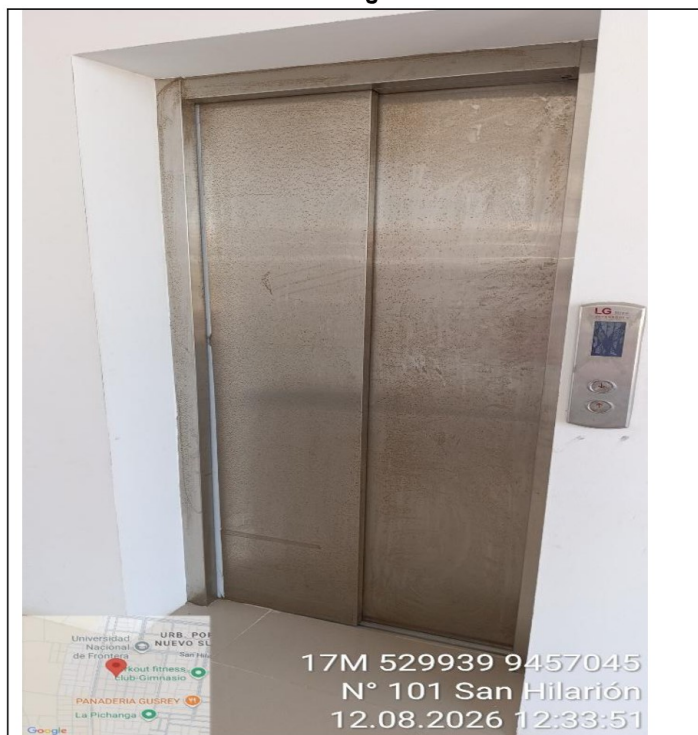
**Fotografía n.º 19**

El ascensor del pabellón de la Facultad de Ingeniería Económica se encuentra fuera de servicio, permaneciendo las puertas metálicas cerradas y el panel de llamada inoperativo. Esta interrupción del servicio de transporte vertical limita el despliegue vertical de los usuarios y representa una barrera crítica de accesibilidad para estudiantes, docentes y personal con movilidad reducida o discapacidad que requieren desplazar hacia los pisos superiores.

Al respecto, es de precisar que en la visita de inspección la Comisión de Control solicitó al coordinador de la Facultad de Ciencias Económicas y Ambientales las acciones adoptadas por su despacho para superar la inoperatividad del ascensor, sobre lo cual alcanzó el oficio n.º 0700-2026-UNF-VPAC/FCEA de 15 de mayo de 2026, mediante el cual reportó tal situación a la Unidad Ejecutora de Inversiones (UEI); siendo que, en atención a ello, se solicitó a la UEI la atención del referido documento, alcanzando a la Comisión de Control la carta n.º 146-2026-UNF-DGA-UEI de 10 de junio de 2026 remitida al Consorcio Fronteras (contratista ejecutor del Proyecto), mediante la cual solicita la subsanación de la falla en el marco de la garantía de obra y, posteriormente, convocó al referido Consorcio a una inspección técnica in situ a través de la carta n.º 178-2026-UNF-DGA-UEI, de 16 de julio de 2026; con el fin de evaluar las causas del fallo y determinar las responsabilidades contractuales correspondientes.
