**INFORME DE HITO DE CONTROL**  
**N° 19250-2026-CG/GRPI-SCC**

**“INTERVENCIONES EN PUNTOS CRÍTICOS IDENTIFICADOS EN FICHAS TÉCNICAS REFERENCIALES EN EL CONTEXTO DEL FENÓMENO EL NIÑO 2026-2027, EN LOS SECTORES DE EJIDOS - PUENTE BOLOGNESI; DISTRITO DE PIURA, PROVINCIA DE PIURA; EL MILAGRO - LA ENCANTADA, DISTRITO DE CHULUCANAS, PROVINCIA DE MORROPÓN; TAMARINDO - LA HUACA, DISTRITO DE LA HUACA, PROVINCIA DE PAITA; UBICADOS EN EL DEPARTAMENTO DE PIURA”**

**AVANCE DE EJECUCIÓN**  
**SECTOR TAMARINDO – LA HUACA**

**PERÍODO DE EVALUACIÓN DEL HITO DE CONTROL:**  
**DEL 7 AL 12 DE OCTUBRE DE 2026**

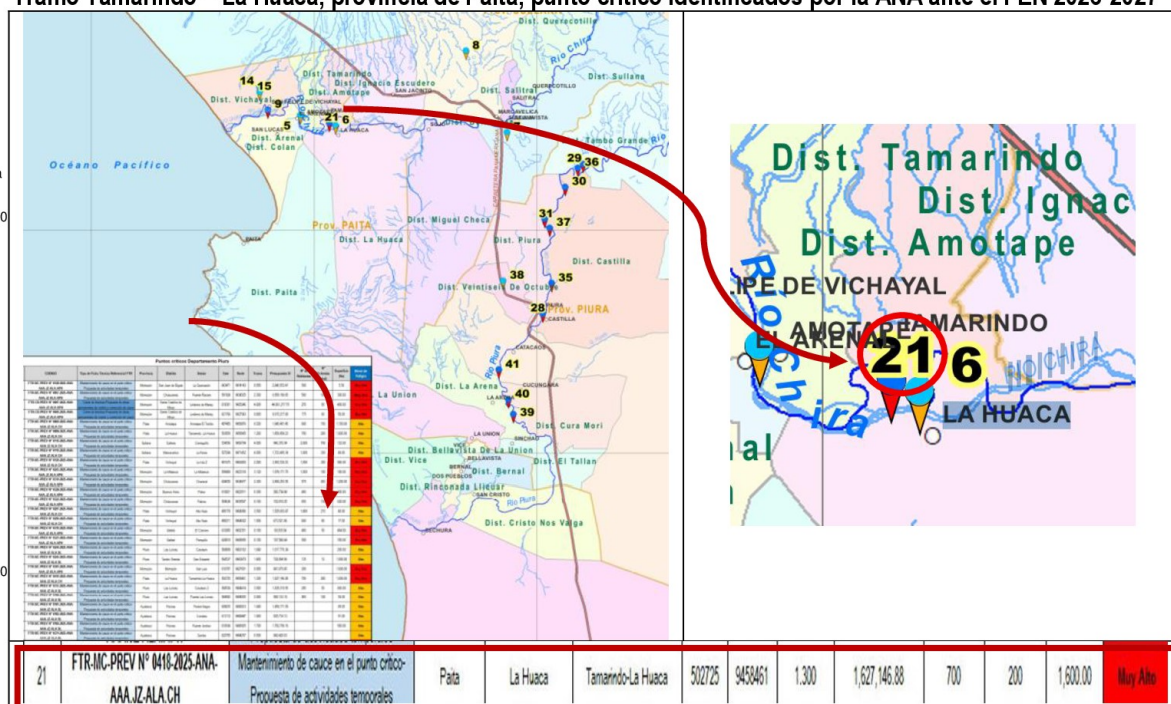
Imagen n.º 1

- **Extensión del tramo:** Comprende 1.3 kilómetros de intervención sobre la margen izquierda del río Chira, con propuesta de ampliación de metas 100 m. aguas abajo y 450 m. aguas arriba del proyecto referencial, siendo un total programado de 1 850 m. lineales.
- **Inversión presupuestada:** S/ 1 627 146, 88.
- **Volumen de excavación:** Se prevé la extracción de 78 000.00 m³ de sedimentos y material excedente.

Tramo Tamarindo – La Huaca, provincia de Paíta, punto crítico identificados por la ANA ante el FEN 2026-2027

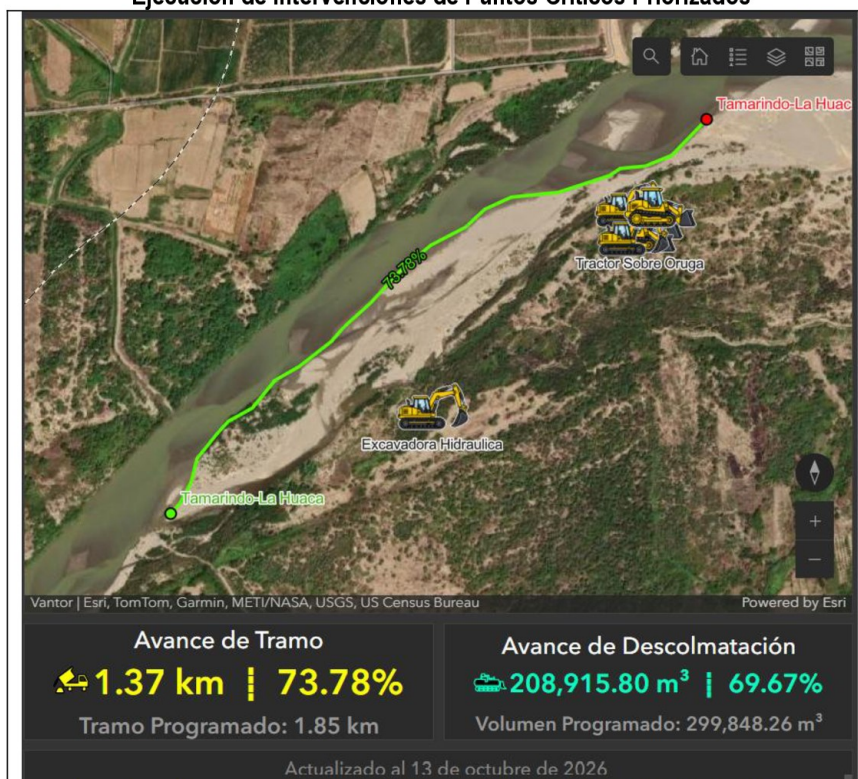
**Imagen n.º 2**  
**Avance de los trabajos en el Tramo Tamarindo – La Huaca, de acuerdo al visor de Ejecución de Intervenciones de Puntos Críticos Priorizados**

- **Avance:** La actividad registra un avance del 72.70 %, considerando la ampliación solicitada de 550mts. Solicitada por los pobladores de la zona. (con un cronograma proyectado entre el 7 de septiembre y 19 de noviembre de 2026).
- **Régimen de trabajo:** Labores en doble turno (5:00 a. m. a 1:00 p. m. y 2:00 p. m. a 10:00 p. m.) para acelerar los tiempos.
- **Maquinaria desplegada:** (3) tractores oruga, una (2) excavadoras hidráulicas.
- **Capacidad hidráulica:** La meta principal es ampliar la capacidad del cauce para encauzar venidas extraordinarias de agua, previniendo desbordes e inundaciones que puedan afectar a las poblaciones y zonas agrícolas de Tamarindo y La Huaca del distrito la Huaca.

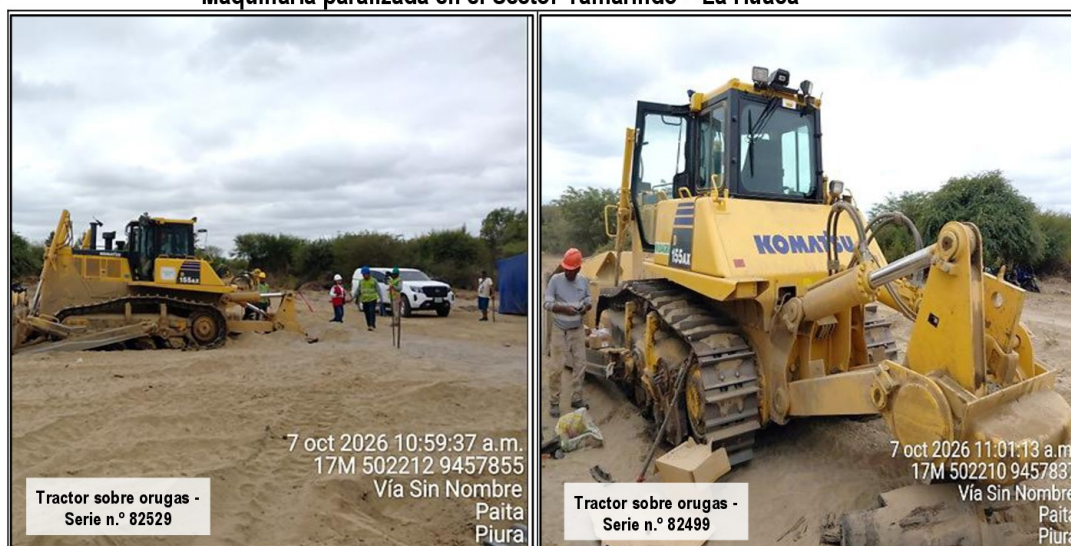
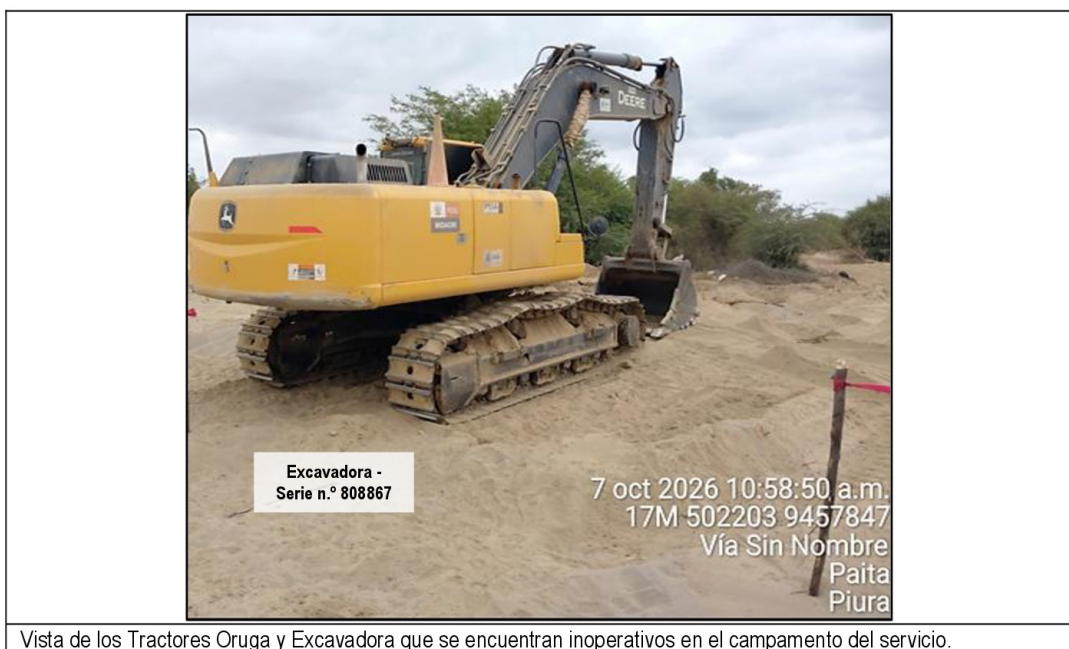
**Fotografías n.º 1, 2 y 3**  
**Maquinaria paralizada en el Sector Tamarindo – La Huaca**

Al respecto, durante la visita de inspección realizada el 7 de octubre de 2026, se evidenció que, de las seis (6) maquinarias registradas al inicio de la actividad, tres (3) se encontraban inoperativas en el campamento donde se viene ejecutando el servicio. Ante ello, el asistente de residencia manifestó que tales equipos se hallaban en mantenimiento; no obstante, se dejó constancia explícita en el Acta de Visita de Inspección n.º 3 sobre los motivos específicos de su paralización, los cuales se detallan a continuación:

- Un (1) tractor sobre orugas (Serie n.º 82499): Paralizado por fallas en la manguera hidráulica.
- Una (1) excavadora (Serie n.º 808867): Paralizada por problemas en el turbocompresor.
- Un (1) tractor sobre orugas (Serie n.º 82529): Paralizado por fallas en el sistema de rodamiento y desgaste de piezas.

Vista de los Tractores Oruga y Excavadora que se encuentran inoperativos en el campamento del servicio.

De la revisión efectuada al Cuaderno de Ocurrencia de la Actividad, se constató que la paralización de la referida maquinaria no respondía a una contingencia reciente, sino que los equipos se encontraban inoperativos desde el 24 de septiembre de 2026 y 3 de octubre de 2026, conforme a los registros anotados en los asientos que se detallan a continuación:

- **Tractor sobre orugas Komatsu (Código n.º 82499):** Inoperativo desde el 24 de septiembre de 2026 por rotura de manguera hidráulica (Asiento n.º 25), acumulando trece (13) días calendarios consecutivos sin operar al momento de la inspección realizada el 7 de octubre de 2026.

- **Excavadora (Código n.º 808867):** Inoperativa desde el 3 de octubre de 2026 debido a fallas mecánicas en el turbocompresor (Asiento n.ºs 33 y 35).

- **Tractor sobre orugas Komatsu (Código n.º 82529):** Paralizado desde la tarde del 24 de setiembre de 2026 por presentar fuga de aceite hidráulico y desgaste en el sistema de rodamiento (Asiento n.º 25).

Es de precisar que, la inoperatividad prolongada de tres (3) de las seis (6) maquinarias comprometidas para la ejecución de la actividad afecta directamente el rendimiento operativo del frente de trabajo, generando un alto riesgo de incumplimiento del plazo de ejecución y desfase del cronograma de ejecución de avance del servicio. Conforme a la Ficha Técnica Referencial n.º 0418-2025-ANA-AAA-JZ-ALA.CH, el cual indica que las partidas críticas del proyecto corresponden al movimiento de tierras que contempla la descolmatación de 78 000,00 m³ de cauce (Partida 3.01), la conformación de 52 000,00 m³ de bordo seco (Partida 3.02) y el perfilado y refine de talud de 7 800,00 m² de material excedente (Partida 3.03), las cuales demandan el uso continuo de tractores sobre orugas de 300–330 HP y excavadoras sobre orugas (pág. 4 y 6).
